충청남도 경관·공공디자인 실태조사

1. 경관·공공디자인 실태조사의 배경 및 목적

3. 충남 5개 시·군 경관 및 공공디자인 현황

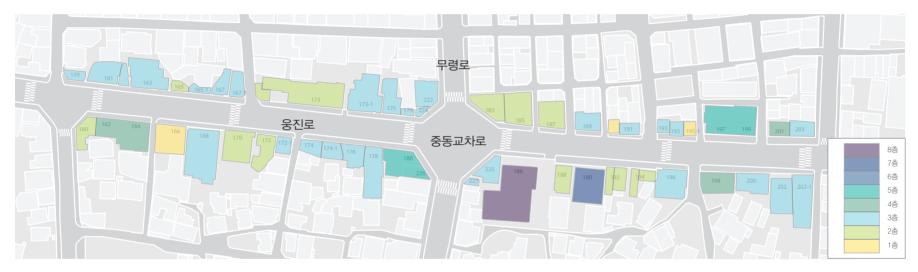
- 웅진로변 건축물 층수 및 용도 현황
- 조사대상지 내 가로변 건축물은 총 52동으로 대부분 2~3층 건물이 주로 분포되어 있음
- 가장 낮은 건물은 1층이고 가장 높은 건물은 8층으로 구성
- 조사대상지 내 건축물은 근린생활시설 중심으로 구성되어 있으며 3동의 업무시설(오피스) 건물이 위치하고 있음

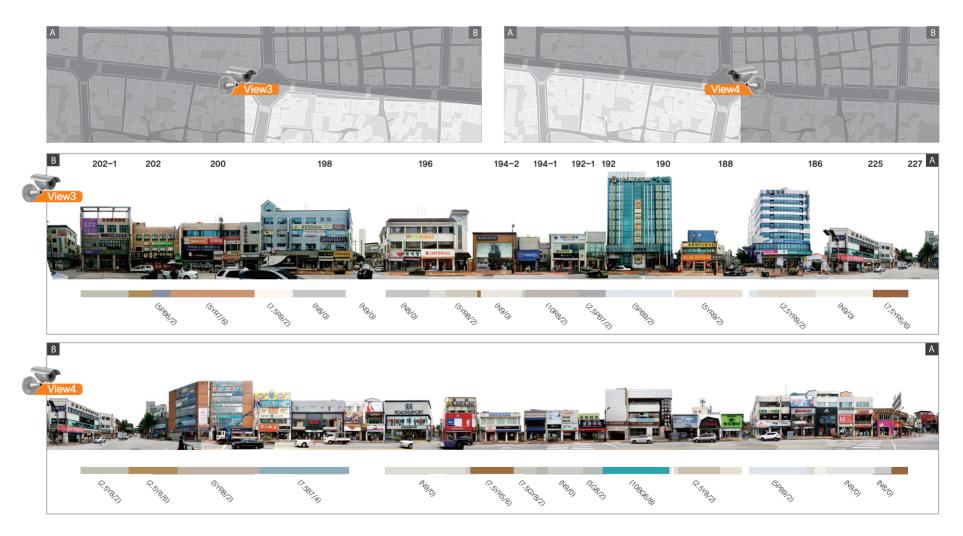
■ 웅진로변 건축물 현황(웅진로 동측)

- View3에서 보이는 바와 같이 202번지 부터 227번지 까지는 2~3층 건물이 주를 이루고 있으나 190번지, 186번지에는 상대적으로 높은 8층의 건물이 분포하고 있어 건물 층수의 높이차로 인한 부조화가 눈에 띄임. view4의 건물들은 대부분 3층의 건물들로 구성되어 있음
- 다양한 층수의 건물이 있으나 전체적으로 통일되지 않은 다양한 입면 재료와 외벽색상을 가지고 있으며, 외벽이 노후된 건물이 많이 분포하고 있음.

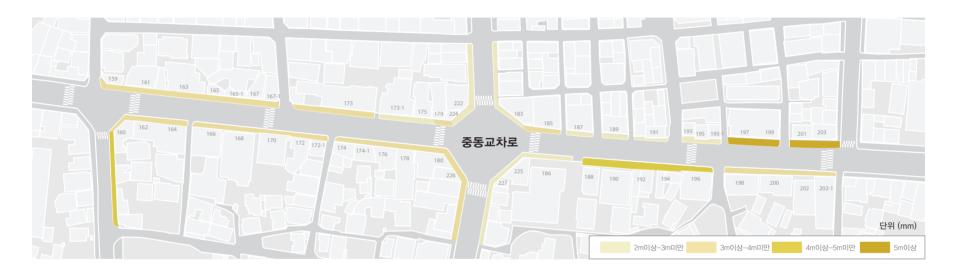
■ 보도폭

- 웅진로 조사대상 구간의 보도 폭은 매우 양호한 상태로 조성되어 있음
- 조사대상 구간의 보도 폭은 최소 2m에서 최대 5m로 다양하며 3m-4m 구간이 가장 많이 조성되어 있음
- 중동교차로 주변은 유동인구가 많으나 보도 폭이 3m 미만으로 전체 조사구간 중 보도폭이 가장 좁게 조성되어 있음

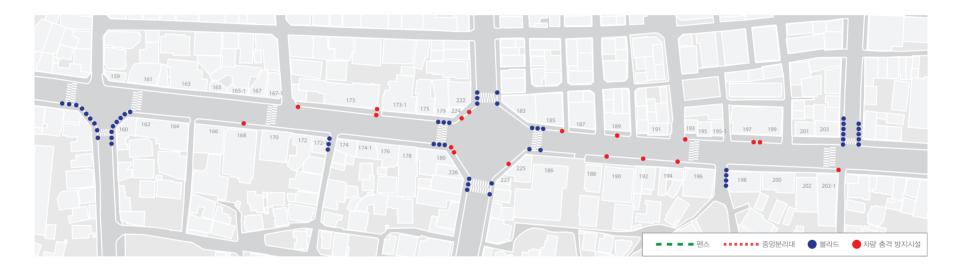
■ 볼라드, 펜스, 중앙분리대

- 조사대상지 내 볼라드는 총 3종류로 교차로 중심으로 설치되어 있으며 . 주차 방지를 위해 설치된 구간도 있음
- 볼라드와 차량 충격방지시설의 디자인과 재료는 통일되어 있지 않은 상태이므로 향후 교체 시 디자인적으로 동일한 시설물을 사용하여 할 것으로 판단됨
- 차량 충격방지 시설의 경우 스텐인레스와 주철 제품이 사용되고 있으며 인지성을 위한 원색의 도장은 시각적으로 복잡함을 유발하고 있음
- 장기적으로 볼라드, 펜스, 중앙분리대 등의 시설물 교체시에는 통일된 디자인 으로 개선되어야 할 것으로 판단됨

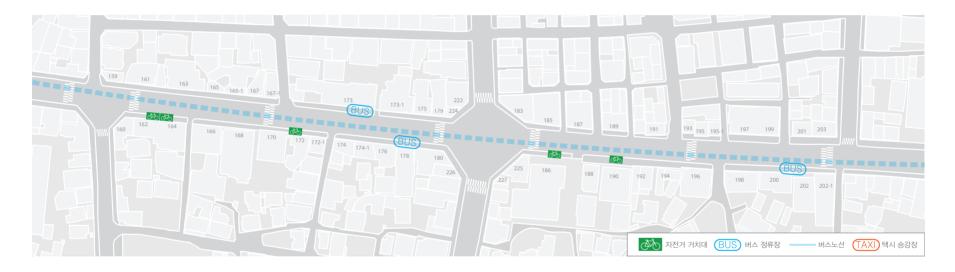
- 버스정류장 및 자전거 거치대
- 조사 대상지 내 버스정류장은 총 3개소로 버스노선 안내판의 경우 시설물 개선사업이 이루어진 상태로 시인성은 양호함
- 버스 쉘터가 설치 되어 있지 않아 이용성 측면에서 개선이 필요함
- 자전거 거치대는 보도를 따라 총 4개소에 설치되어 있으나 자전거도로가 보도와 분리되어 있지 않아 이에 대한 개선책이 필요함

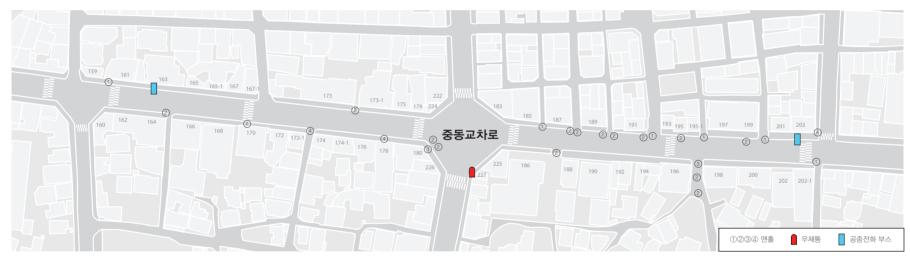
■ 우체통, 공중 전화부스, 맨홀

- 공중전화부스는 조사 구간 내, 두 곳에 설치되어 있으며, 관리 상태와 디자인이 우수함, 주변 환경과 조화되는 형태와 색채를 사용하였음
- 웅진로 조사 구간 전체 중 중동 교차로에 설치 되어 있으며, 상태는 비교적 양호한 편임
- 맨홀은 4종류로 중동교차로를 중심으로 우측 가로변에 비교적 많이 분포되어 있음. 외형적으로 서로 비슷한 사각형태를 취하고 있으며, 4번의 경우 공주시의 로고가 새겨져 있음. 향후 교체 시 디자인적으로 통일된 맨홀을 활용하는 것이 필요함

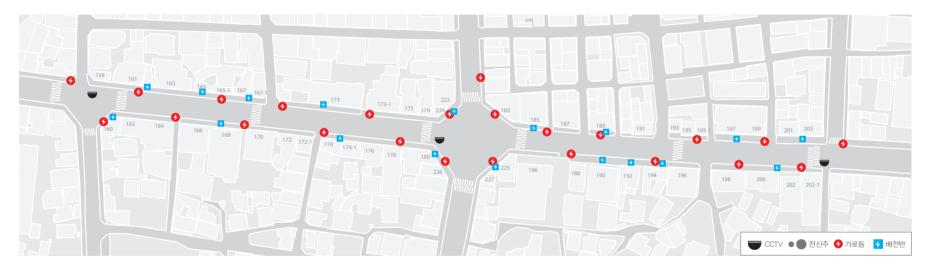
■ 가로등, 배전반, CCTV

- 조사대상지 내 가로등은 총 25개로 디자인이 새롭게 정리되어 깔끔한 형태를 띔 약 30m 간격으로 일정하게 분포하고 있어 도로의 조도 확보는 양호함
- CCTV는 조사 구간 전체 중 교차로 중심으로 3개소 설치되어 있으며, 별도의 지주를 통해 설치되어 있음
- 전신주 지중화 사업으로 인해 가로변에 노출되어 있는 전신주는 없으며, 이로 인해 가로 환경이 쾌적하고 시각적 개방성을 확보하고 있음

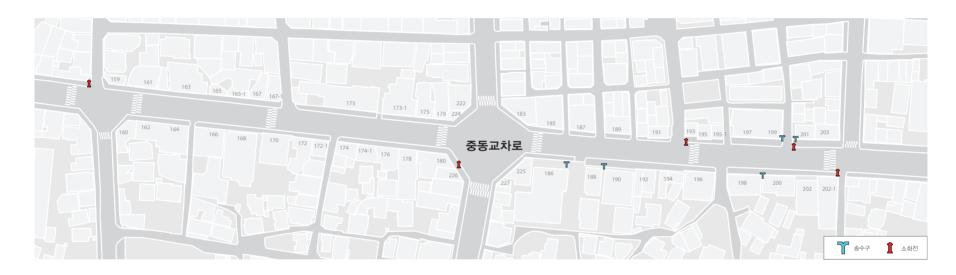
■ 소화전, 송수구

- 조사 구간 내, 소화전과 송수구는 각 각 5곳에 위치하고 있음
- 소화전과 송수구는 잘 보이는 곳에 위치하고 있으며 관리 상태도 양호하나 기능적인 관점만 고려하여 설치되어 있음
- 보행환경이나 도시 미관을 고려하지 않고 있어 디자인적 개선이 필요함

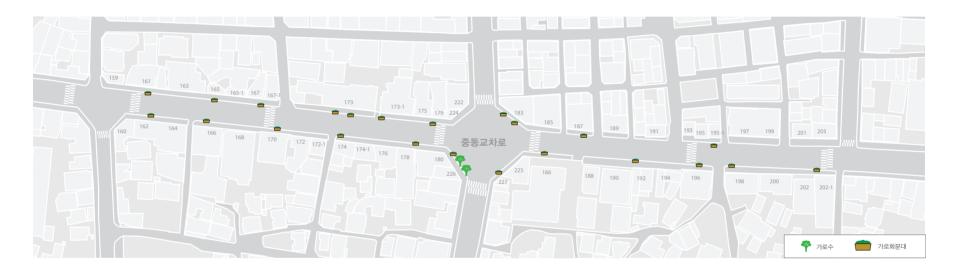
- 웅진로 조사대상 구간은 가로수가 식재되어 있지 않아 녹시율이 낮은 상황임
- 조사 구간에는 가로수를 대체한 가로화분대가 23개 설치되어 있음
- 가로화분대는 가지와 옥수수가 심어져 있으며, 가로화분대는 목재를 이용하여 친환경적이긴 하나 내구성 측면에서 유지관리가 필요한 것으로 판단.
- 가로수는 중동교차로에 두 그루가 있으며 향후 가로화분대를 대체한 가로수 식재 사업 도입을 고려할 필요가 있음

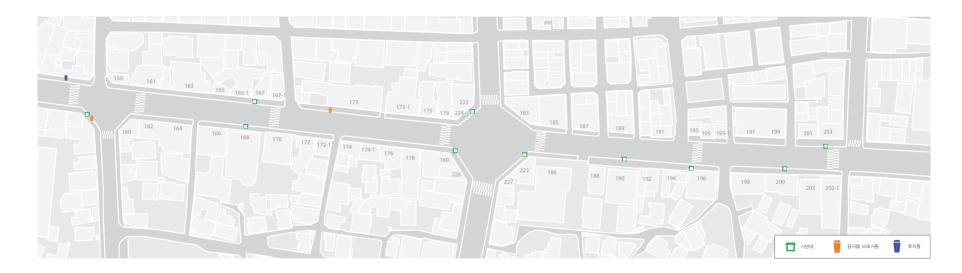
- 가판대, 음식물 쓰레기통, 휴지통
- 가판대(구두수선방, 무가지 배포함 등)는 조사 구간에 총 10개 분포 되어 있음
- 무료일간지 배포함의 경우 디자인적으로 개선된 시설물로 설치되어 있음
- 구두수선방은 보행환경과 도시미관에 좋지 않은 영향을 주고 있으며 가설물 형태로 설치되어 있어 이에 대한 개선책이 필요함
- 조사 구간 전체 중 음식물 쓰레기통은 2개. 휴지통의 1개 설치되어 있으며 보행과 미관 저해요소이므로 이에 대한 개선책이 필요함

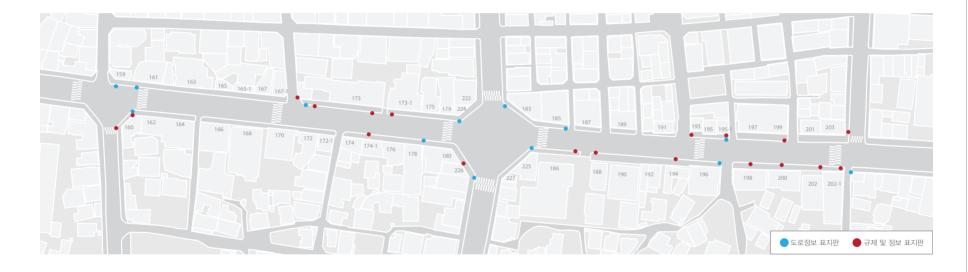
- 도로, 위치안내 표지판 및 이정표가 총 29개, 그밖의 규제사인, 주차안내, 정류소 등의 6종의 정보표지판 21개가 설치되어있음
- 낙후된 표지판은 없으나 주정차 금지구역 표지판 8개중 4개가 현수막 형식의 임시 표지판으로 설치되어 있음
- 전체적으로 표지판 상태가 양호하며 정리가 잘 되어있으나 표지판별로 별도의 지주를 사용하고 표지판의 디자인이 다양하여 한 눈에 인지하기는 어려움

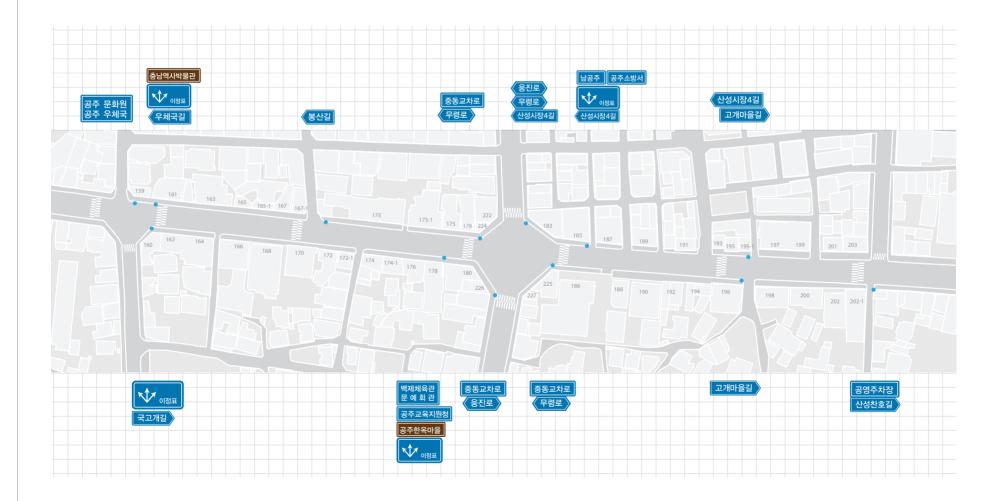
- 공공매체 (도로 및 위치안내 표지판 · 이정표)
- 12개의 위치에 도로 및 위치안내 표지판과 이정표가 총 29개 설치되어 있음
- 전체적으로 표지판 상태가 양호하며 정리가 잘 되어있어 정보를 쉽게 인지할 수 있음

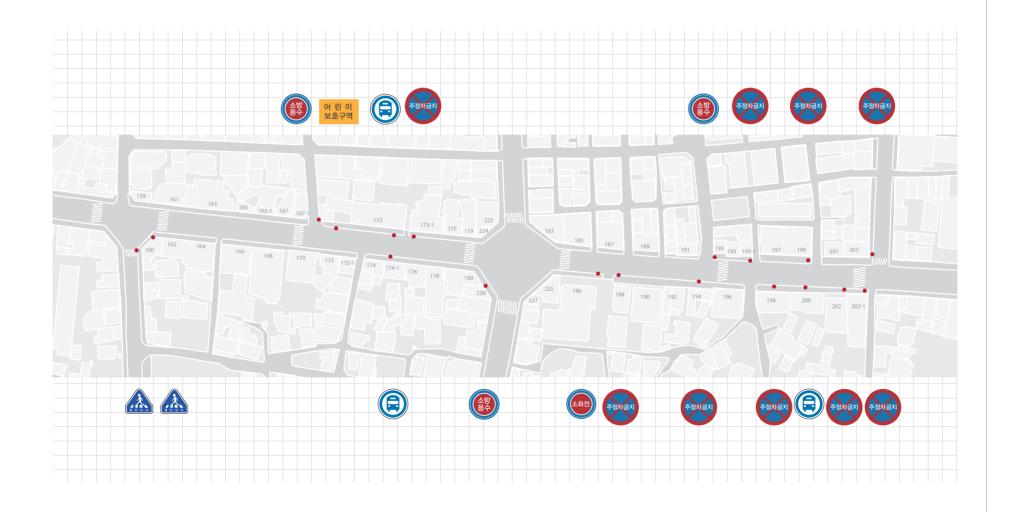
- 공공매체 (정류소 · 주차안내 · 규제사인 등)
- 19개의 위치에 정류소.주차안내. 규제사인 등의 표지판이 총 21개 설치되어 있음
- 낙후된 표지판은 없으나 주정차 금지구역 표지판이 8개중 4개가 현수막 형식의 임시 표지판으로 설치되어 있음

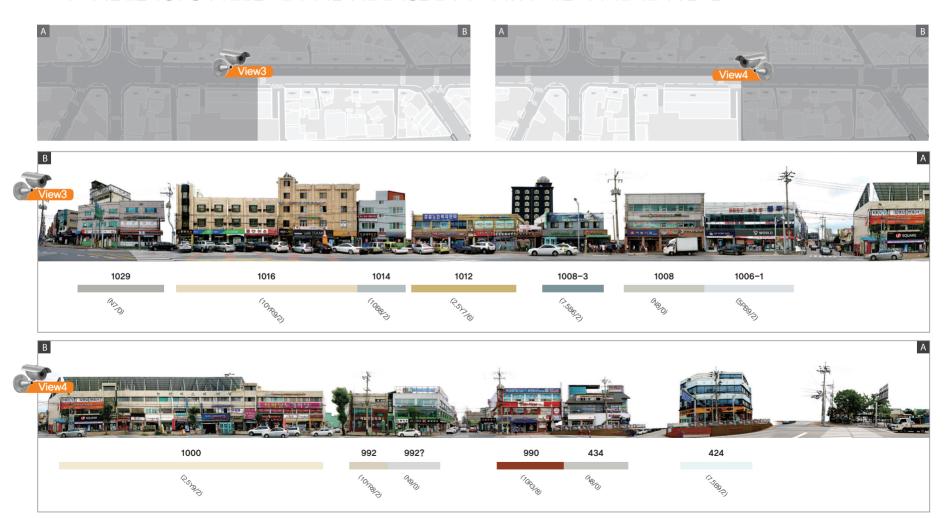
- View 3,4에서와 같이 전체적으로 3층건물로 구성되어 있음
- 조사 대상 구간 내 건물들은 전반적으로 다른 계열의 색상을 외벽색으로 사용하여 시각적으로 복잡하며 통일감을 전혀 형성하지 못하고 있음
- 또한 간판과 전선으로 인해 시각적 복잡성은 가중되고 있음
- 버스터미널 건물의 경우 상가의 간판들로 인해 터미널이라는 인지성을 전혀 확보하지 못하고 있음, 이에 대한 개선책이 필요함

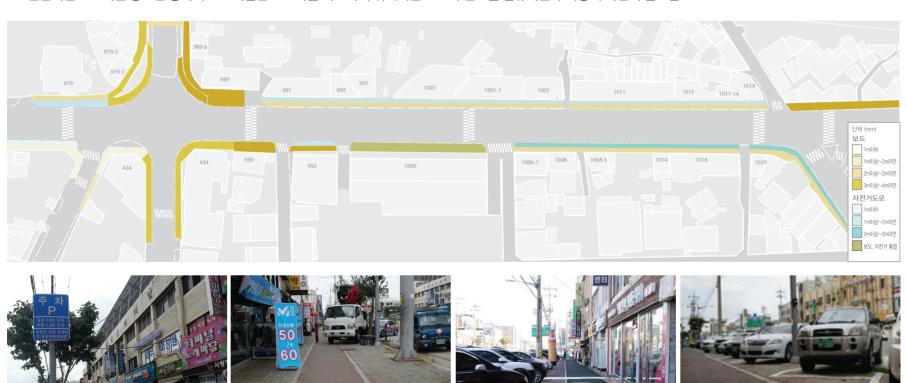
- 조사구간의 보도 폭은 보행에 무리가 없으나 자전거도로의 조성. 주차공간의로의 전용에 의해 실제 보도폭은 크게 축소되어 있는 상황임
- 부분적으로 자전거도로가 조성되어 있으나 논산오거리를 중심으로 자전거도로가 단절되어 있어 실질적으로 자전거도로의 활용성은 떨어짐
- 조사 구간 전체 중 보도 폭이 2-3m인 구간이 약 289m로 가장 길게 나타나고 있으며 논산오거리 두 곳에 약 98m .약 80m 의 자전거도로 단절구간이 있음
- 보도를 침범하는 주차 공간으로 인해 보행자는 자전거도로로 구분된 곳을 통해 보행하고 있음
- 전반적인 보도폭은 양호한 상태이므로 적절한 보도폭을 확보하기 위해서는 도로와 인도를 점유하는 주차방식 개선이 필요함

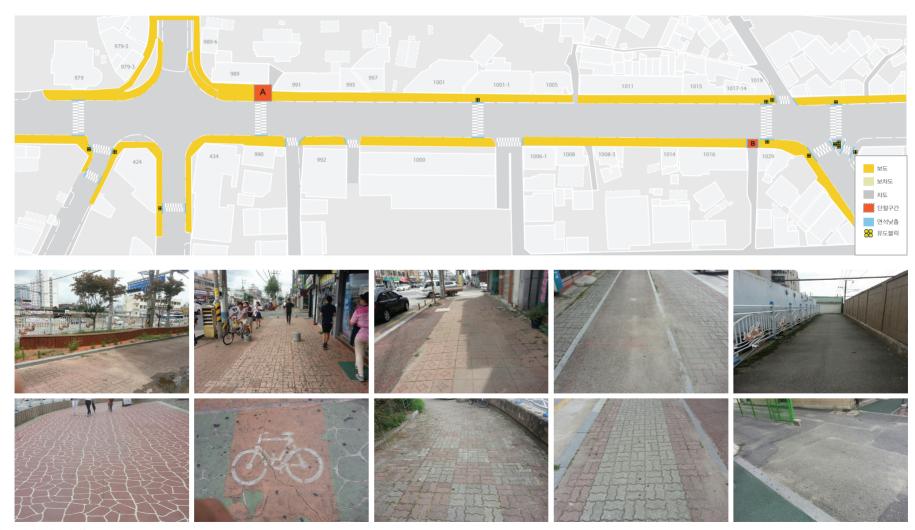
■ 보도 현황

- 조사 구간의 차도와 보도는 구분이 되어 있으나 보도에 설치된 자전거도로와 보도의 구분은 명확하지 않고 복잡한 상황임
- 보행환경이 비교적 양호하다고 할 수 있으나 주차와 시설물로 인해 부분적으로 방해받는 곳도 나타남
- 횡단보도가 미설치 된 보행로 단절구간이 2개소 있으며 보도블럭의 상태도 전반적으로 양호함
- 보도 패턴의 종류는 8가지로 시각적으로 통일감이 매우 떨어짐. 향후 보도블럭 개선사업 시 통일성 있는 방식으로 개선하는 것이 필요함

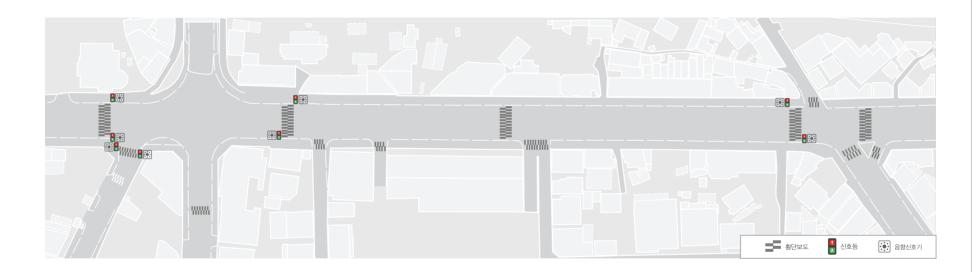
■ 횡단보도. 신호등 음향신호기

- 조사 구간 내 횡단보도는 13개소이며, 그 중 신호등이 설치되어 있는 횡단보도는 4개 소 뿐이며, 골목길 간 횡단보도는 절반 이상 지워져있음
- 신호등은 논산오거리와 관촉사거리에 설치되어 있으며, 논산오거리와 관촉사거리 사이 구간에는 설치되어 있지 않음
- 음향신호기는 신호등과 함께 횡단보도 4곳에 설치되어 있음
- 논산오거리-관촉사거리 도로는 왕복 4차선으로 신호등 미설치 횡단보도는 횡단하는 보행자의 안전에 문제가 되므로 신호등 설치가 필요함

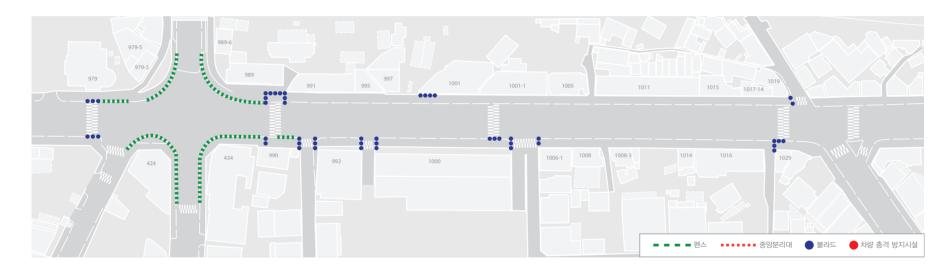
- 볼라드, 펜스, 중앙분리대
- 논산오거리를 중심으로 보도를 따라 펜스가 설치되어 있음
- 볼라드는 횡단보도를 중심으로 설치되어 있으며 유지관리가 안되어 훼손된 것도 있으며 다양한 유형의 볼라드가 설치 되어 있음
- 펜스, 볼라드 등의 디자인 통일되어 있지 않아 향후 보수 및 교체시 시설물의 통일성을 개선할 수 방안을 도입하여야 함

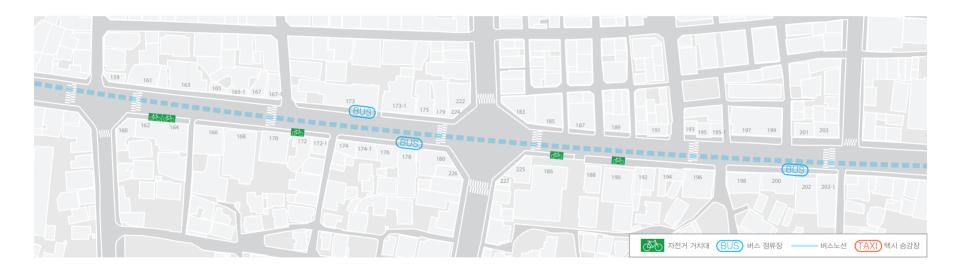
- 택시정류장 버스정류장 및 노선
- 조사대상지 내 버스정류장은 총 3곳에 위치하고 있으며 버스쉘터는 이용객에 비해 협소하며 주변환경 개선이 필요함
- 택시승강장은 총 2곳에 위치하고 있으며 버스정류장과 택시승강장 디자인의 형태적 특성은 동일한 방식으로 접근하였으나 원색의 색채는 향후 개선이 필요함

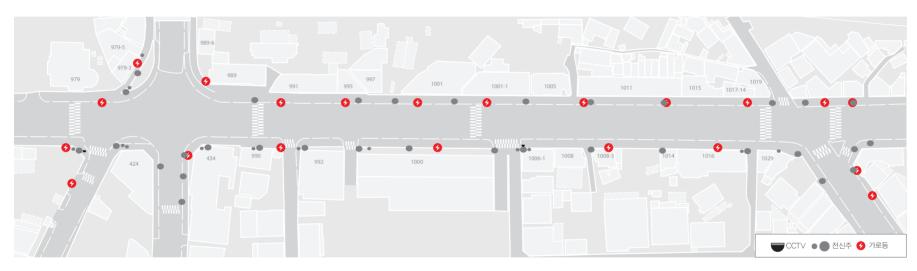
- 조사대상지 내 가로등은 도로 양쪽 변을 따라서 비교적 일정하게 분포하고 있으나 터미널 측 보도에는 부분적인 가로등 신설이 필요한 것으로 판단됨
- 가로등이 개별적인 시설물로 설치되어있지 않고 전신주에 붙어있는것이 대부분으로 지주의 최소화 관점에서는 바람직하나 향후 전신주 지중화 사업이 필요함
- CCTV는 조사 구간 내, 두 곳(논산오거리와 터미널 앞)에 설치되어 있음
- 전신주와 전선으로 인해 가로 경관의 복잡성이 심하므로 향후 이에 대한 종합적인 대책이 필요함

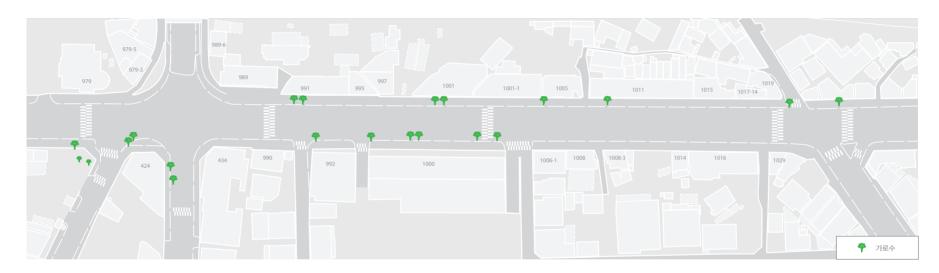
- 조사 구간 내에는 가로수가 부분적으로 식재되어 있으며 가로화분대와 녹지대는 확인되지 않음
- 가로수 생육상태는 부실하며 부분적으로 식재되어 있어 가로경관 개선에 큰 효과를 주고 있지 않음
- 향후 가로수 식재를 통해 경관개선의 효과를 기대할 수 있을 것으로 판단되며 종합적인 경관개선사업 방식으로 진행되어야 함
- 가로수덮개는 두 가지 종류로 구분되며, 통일감을 주지 못하고 있음, 향후 교체 및 수선시 동일한 디자인으로 개선 방향을 설정하여야 함

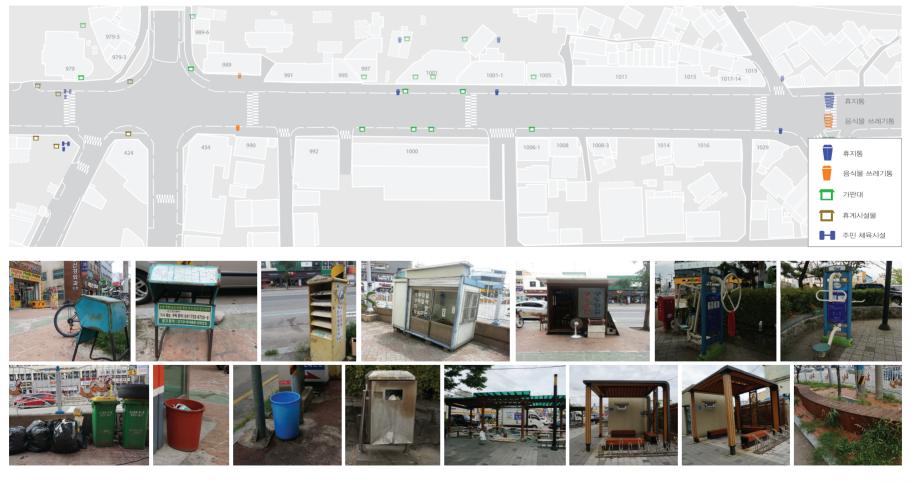
- 음식물 쓰레기통, 휴지통, 가판대, 휴게시설, 주민체육시설
- 조사 구간 내 휴게시설물은 3개, 주민체육시설은 1개로 논산오거리 부근에 에 위치하고 있으며 관리상태는 양호함
- 기성품을 활용하고 있어 디자인적 통일성은 결여됨
- 조사 구간 내 음식물 쓰레기통은 1개. 휴지통은 수량은 4개로 파악됨
- 음식물 쓰레기통과 휴지통의 청결 상태는 불량하며, 가로 환경 저해요인으로 작용하고 있어 이에 대한 개선이 필요함
- 조사 구간 내 구두수선방, 무가지 배포함은 보행과 미관에 좋지 않은 영향을 주고 있음
- 무가지 배포함의 경우 폐기나 관리 등 개선책이 필요함

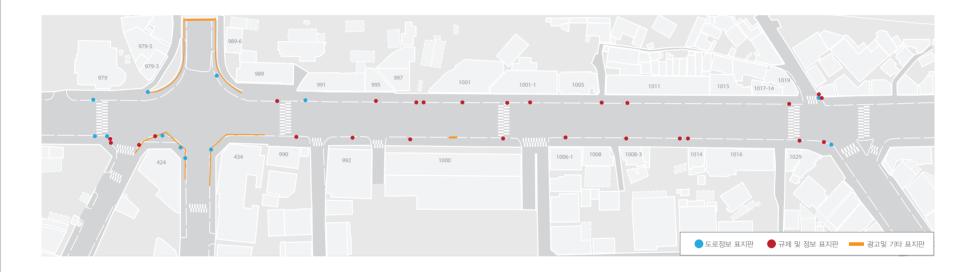
- 도로, 위치안내 표지판 및 이정표가 총 21개, 그밖의 규제사인, 주차안내, 정류소 등의 정보표지판 33개가 설치되어 있음
- 그 밖에 행정 광고벽, 행정 전광판, 행정 입간판 등이 설치되어 있음. 다양한 유형의 표지판들이 개별적인 지주로 설치되어 복잡성이 가중되고 있음
- 도로정보 표지판은 대체적으로 정리가 잘 되어 있으나 관촉로 사거리의 이정표가 홀로 녹색을 띄어 통일감을 떨어뜨림

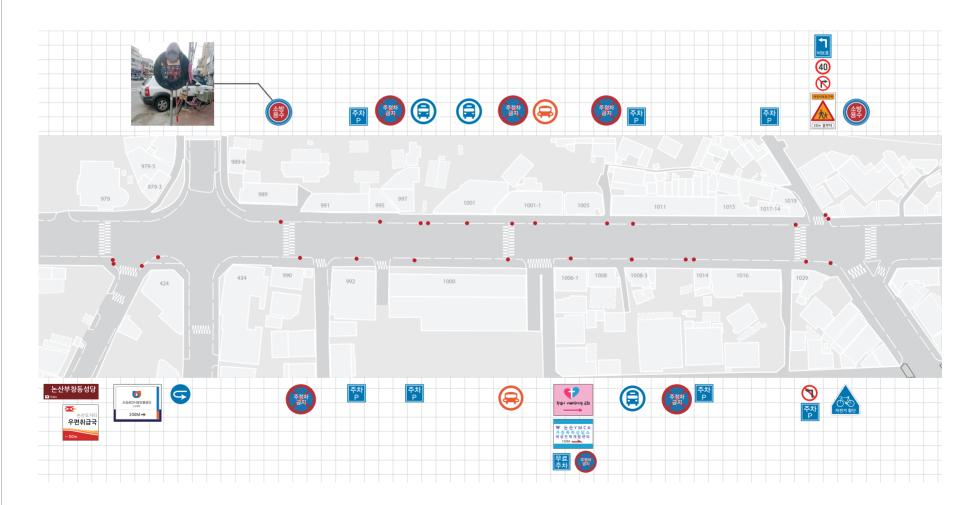
- 공공매체 (정류소 · 주차안내 · 규제사인 등)
- 27개의 위치에 정류소.주차안내. 규제사인 등의 표지판이 총 33개 설치되어 있음
- 소방용수 표지판이 심하게 낙후되어 있어 교체가 필요함
- 공공매체에 대한 지속적인 관리 대책 수립이 필요함

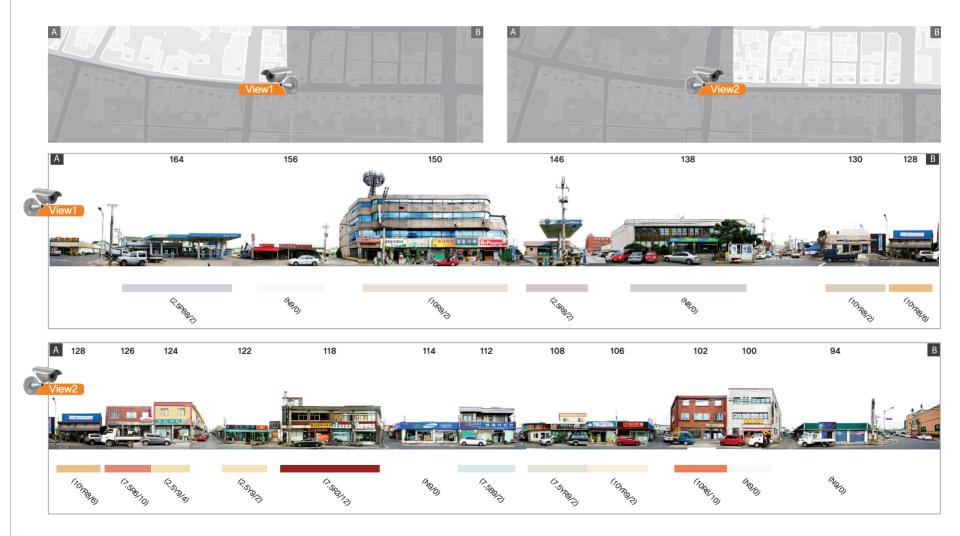
- View1, 2에서와 같이 조사구간은 1-2층 의 건물로 형성되어 있으며 상대적으로 규모가 큰 4층 의 건물도 분포하고 있음
- 전반적으로 난색과 무채색계열 파스텔톤의 외벽색채로 형성되어 있음
- 건물의 규모와 층수가 낮음에도 불구하고 간판과 전선들로 인해 건물입면과 경관이 매우 복잡한 양상을 띠고 있음

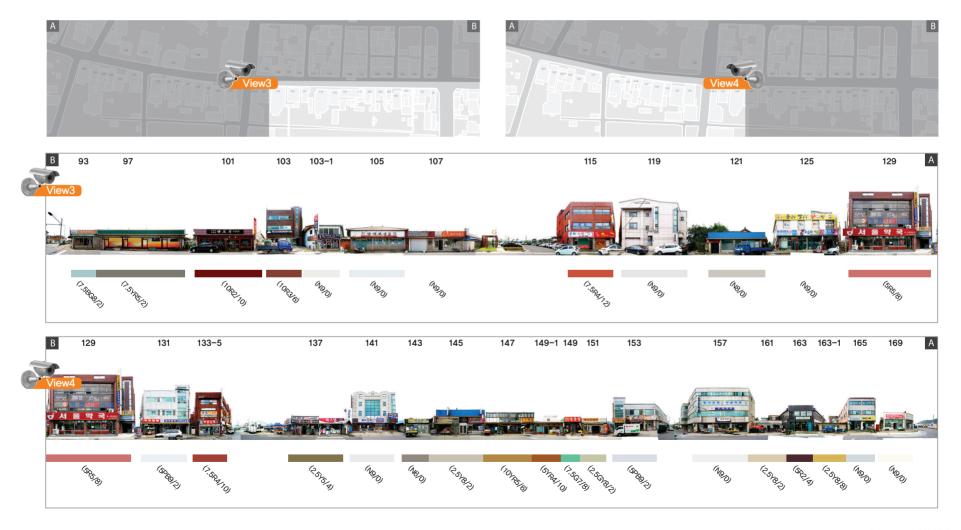
■ 가로변 건축물 파노라마

- 전체적으로 1층 건물이 주를 이루고 있으며 3층 건물도 부분적으로 형성되어 있으며 건물의 형태와 색채는 통일성이 매우 결여되어 있음
- 간판과 전선들로 인해 건물의 입면은 인지가 어려운 상황이며 건물 전면의 주차공간으로 인해 매우 복잡한 경관특성을 나타내고 있음
- 원색의 간판과 통일되지 않은 색채들이 시각적으로 피로감을 유발하고 있는 상황이므로 이에 대한 개선책이 필요함
- 경관개선을 위하여 향후 가로정비사업이 필요한 것으로 판단됨

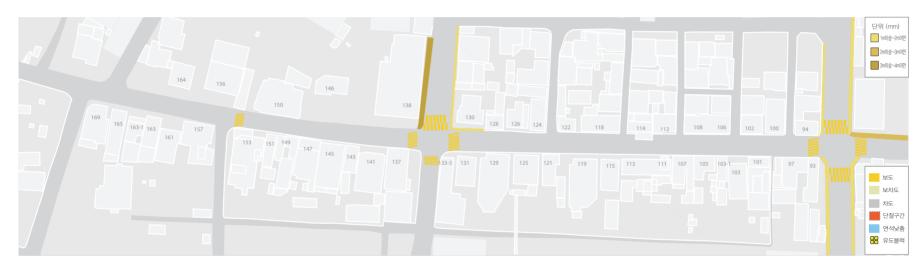
■ 보도 현황

- 조사 구간은 보차도 구분이 없으며 페인트 도색으로 보차도 경계만 표시한 상황으로 안전한 보도가 형성되어 있지 않음. 이에 대한 개선책이 필요함
- 조사 구간과 연결된 이면도로에 일부 보도가 확보되어 있으나 전체적으로 연결되어 있지 않으며 보도폭 또한 매우 협소함
- 보도 폭이 1~2m인 구간이 대부분임
- 장애인 및 노약자를 고려한 보행환경은 전무한 상태이므로 이에 대한 개선책이 시급함
- 보도 패턴의 종류는 2종류로 파악되나 실질적인 보도 재료로 보기는 어려움

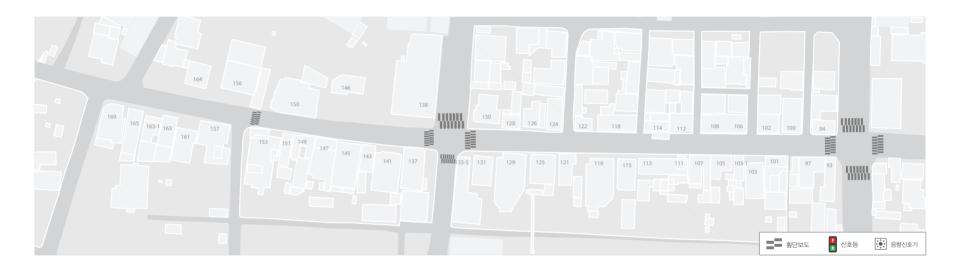
- 조사 구간 내, 횡단보도는 9개이며, 그 중 신호등이 설치되어 있는 곳은 없었으며, 횡단보도의 관리 부재가 확인됨
- 조사 구간 내, 음향신호기는 찾아 볼 수 없음

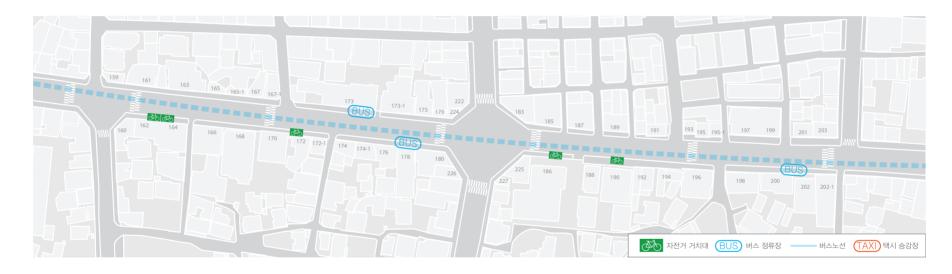
- 택시정류장 버스정류장 및 노선
- 조사대상지 내 버스정류장은 4곳에 위치하였으나 파손이 심하고 기다리는 승객이 앉아서 쉴 수 있는 공간이 없어 쉘터 설치가 필요함
- 버스정류장과 택시승강장의 디자인 통합성은 전혀 일치되지 않고 있음
- 택시승강장은 1곳에 위치하였으나 택시승강장의 구조물이 정리되어 있지않아 경관 저해요소로 작용

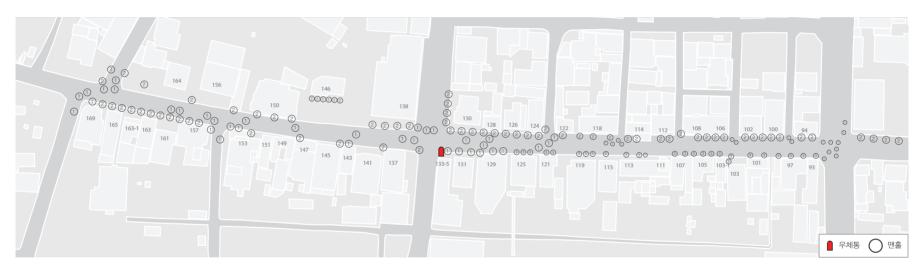
- 조사 구간 내 공중전화부스는 설치되어 있지 않으며 우체통의 경우 1개 가 설치되어 있음
- 우체통의 관리 상태는 양호함
- 조사 구간은 하천 복개공사구간인 관계로 전체 길이 약 374m에 비해 맨홀의 수가 매우 많아 보행 환경에 방해요소로 작용하고 있음
- 조사 구간 내. 맨홀의 종류는 3가지로 나타났으며, 2번의 맨홀 형태가 비교적 많음

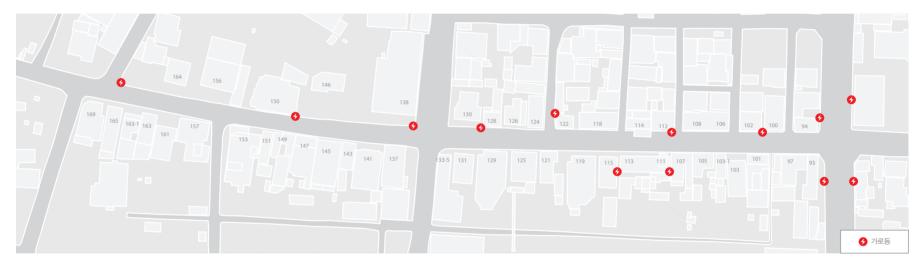
- 조사대상지 내 가로등은 도로의 폭이 넓지 않아 한쪽 길가에만 배치되어 있음
- 대부분의 가로등은 전신주에 달려있는 형태를 띔
- 읍사무소 주변으로는 가로등이 정비되어 있으나 대부분의 가로등은 낙후되어있음

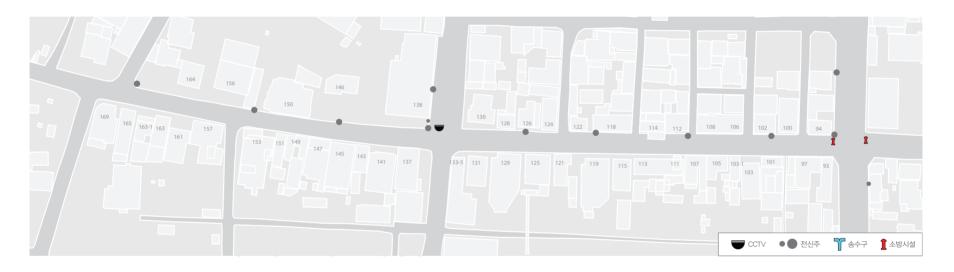
- 전신주는 적절한 간격으로 설치되어 있지만, 복잡한 전선이 시각적으로 불편함을 줌
- CCTV는 조사 구간 전체 중 한 곳에 설치되어 있음
- 조사 구간 내. 소화전과 소방용수가 각 1개 설치 되어있음
- 추가적으로 일정한 간격의 소화전 신설이 필요한 것으로 판단됨

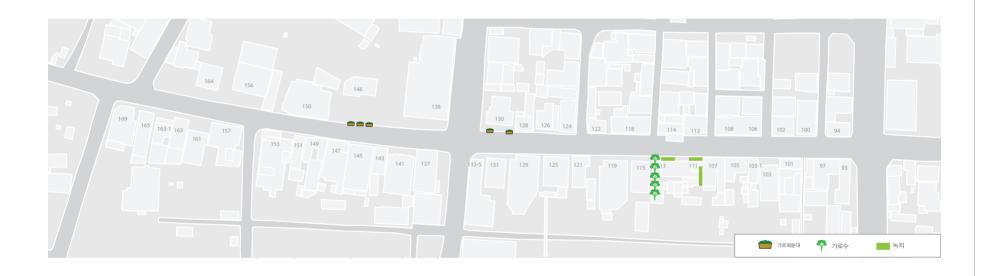
- 가로수, 화분대, 녹지대
- 조사 구간 전체 중 가로화분대의 분포는 5개로 매우 낮음
- 가로수와 녹지는 공용주차와 휴게시설이 있는 곳에 위치하고 있음
- 좁은 도로로 인해 가로수보다 가로화분대로 인한 가로환경 개선이 효율적으로 판단됨

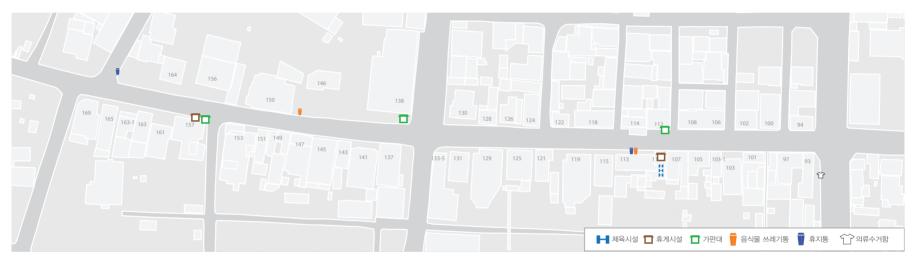
- 가판대, 음식물 쓰레기통, 휴지통, 휴게시설
- 조사 구간 전체 중 음식물 쓰레기통과 휴지통은 각 2개씩 있으며, 수량이 부족한 것으로 판단됨
- 가판대는 3개가 설치되어 있고, 의류수거함이 1개 설치되어 있으나 이용과 관리가 부실한 상황임
- 휴게시설은 두 곳에 설치되어 있으며, 유지관리와 주민들의 이용도는 양호한 상태임

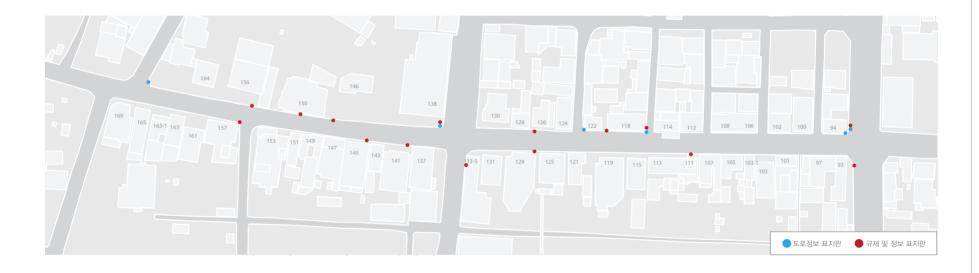
- 도로, 위치안내 표지판 및 이정표가 10개, 그밖의 규제사인, 주차안내, 정류소 등의 정보표지판 17개, 총 27개의 표지판이 설치되어 있음
- 도로정보 표지판은 대체적으로 정리가 잘 되어 있으나 정류소가 못알아볼정도로 낙후되어 있어 유지관리가 필요한 상황임
- 표지판이 보이지 않게 설치되어있는 등 공공매체 유지관리에 보완책이 필요한 실정임

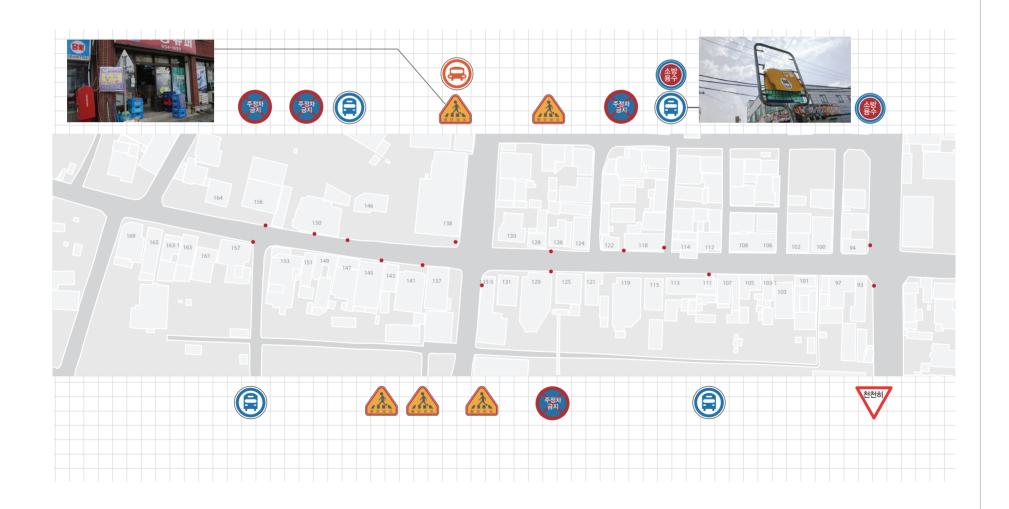
- 공공매체 (정류소 · 주차안내 · 규제사인 등)
- 15개의 위치에 정류소.주차안내. 규제사인 등의 표지판이 총 17개 설치되어 있음
- 정류소 표지판의 대부분이 낙후되어있으며, 횡단보도 표지판의 대부분이 휘어져 볼 수 없는 위치에 설치되어 제 역할을 하지 못함

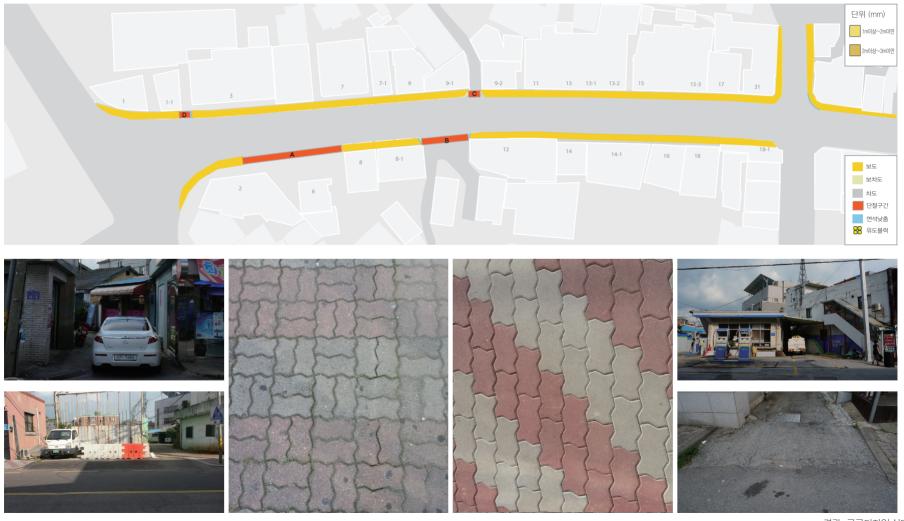
- 조사 구간 전체 중 보도 폭이 2m 이하인 구간이 대부분이며 상가 적재물, 차량등으로 인해 보행 편의성은 떨어짐
- 보도와 차도는 구분이 되어 있으나 부분적으로 보차도 구분이 없는 구간이 있음
- 보도 패턴의 종류는 두 가지이며, 지도 상 중앙 도로를 기준으로 상단과 하단의 도로 차이가 확연히 나타남

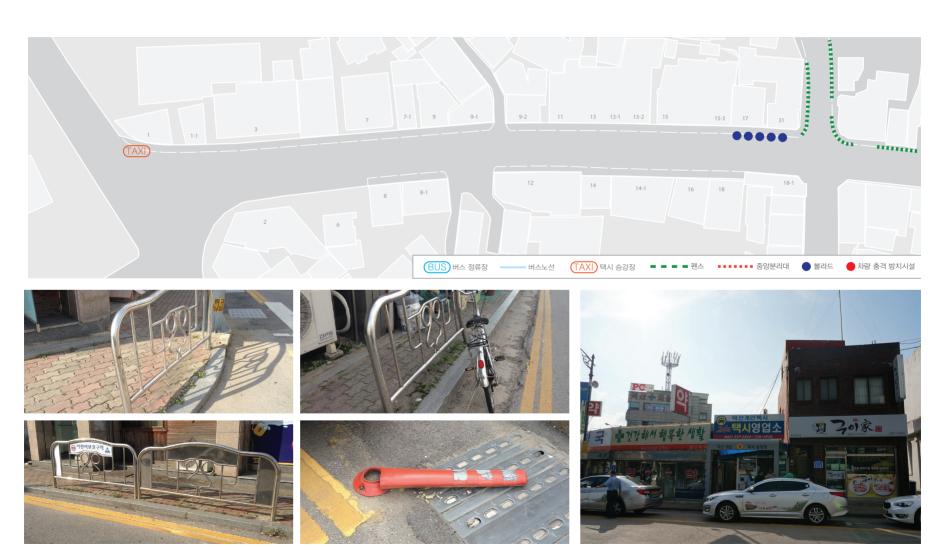
- 볼라드, 펜스, 중앙분리대, 택시정류장
- 보행자 안전 펜스는 학교주변을 따라 분포하고 있으나 파손된 부분이 많음
- 볼라드는 1곳에 설치되어있으나 도로변에 주차된 차량으로인해 전부 파손되어있음
- 조사 대상지 내 버스정류장은 없으며 택시 승강장은 덕산온천로변에 1개소 설치되어 있음. 택시승강장의 경우 보행에 방해가 되고 있어 이에 대한 개선책이 필요함

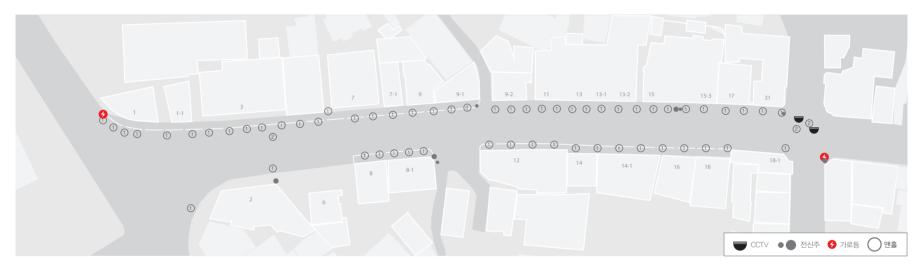
- 조사대상지 내 가로등은 총 2곳에 위치하였으나 전신주에 설치되어 있는 구조로 가로등 추가 설치가 필요한 것으로 판단됨
- CCTV는 조사 구간 중 덕산초등학교 앞 교차로에 2개가 설치되어 있음
- 전신주는 조사 구간 내, 6개소에 설치 되어있으며 관리상태가 좋지 않음, 향후 전신주 지중화 사업을 통해 경관개선과 안전 확보가 필요할 것으로 판단됨

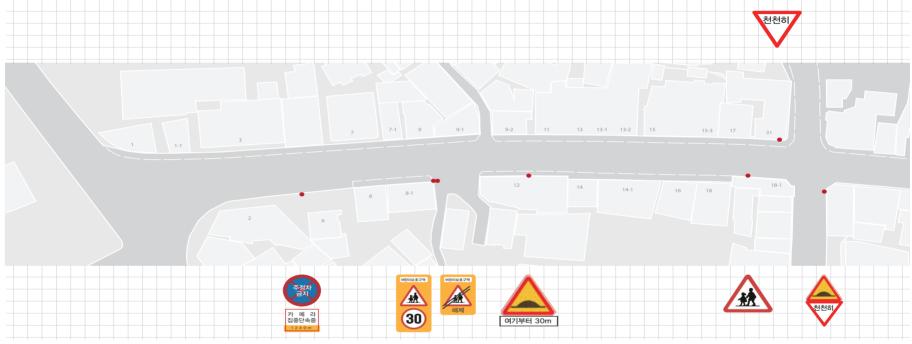
- 공공매체 (도로 및 위치안내 표지판 · 이정표)
 - 도로, 위치안내 표지판 및 이정표가 총 2개, 그밖의 규제사인, 주차안내, 정류소 등의 정보표지판 9개가 설치되어 있음
 - 낙후된 표지판은 없으나 많은 불법 광고물과 전신주로 인해 표지판이 인지성이 떨어진 상황임

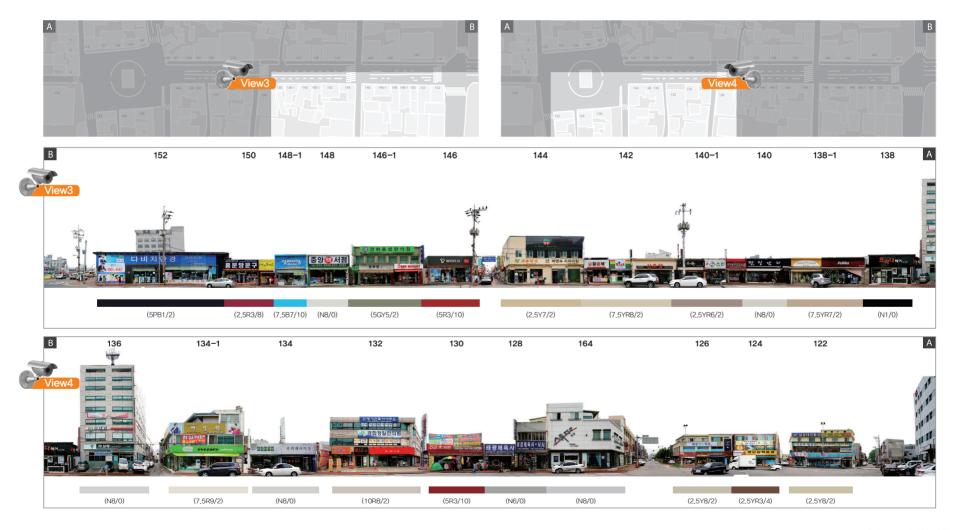
- 반대편에 위치한 건물들과 달리 대부분 1층의 소형 건물들로 형성되어 있는 것이 특징이며 8층의 건물이 스카이라인에 큰 변화를 주고 있음
- 건물의 입면재료와 색채는 간판으로 인해 인지하기 어려운 상황이며 시각적으로 간판에 의한 가로 경관이 형성되어 있는 상황임
- 간판개선사업, 전선지중화 사업등이 가로경관 개선에 주요한 활용 수단이 될 것으로 판단됨

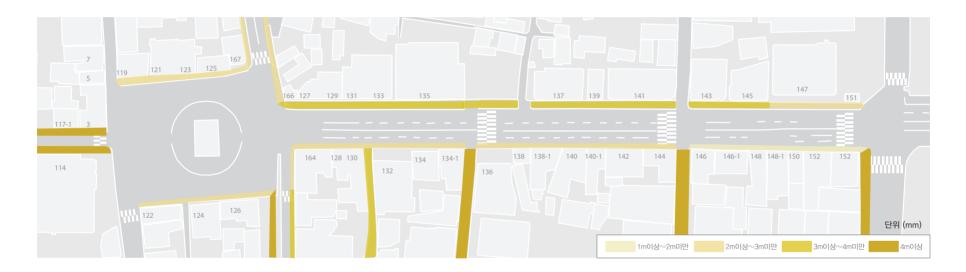
- 보차도 구분이 되어 있으며 보도폭이 일정하지 않으나 전반적으로 필요한 보도폭은 확보되어 있음
- 가로시설물과 상가적치물로 인해 실질적인 보도폭이 좁아지는 구간도 있음. 이에 대한 개선책이 필요함
- 연석과 보도의 레벨이 일치하지 않는 구간도 있어 편의성과 안전 측면에서 개선책이 필요한 구간이 있음

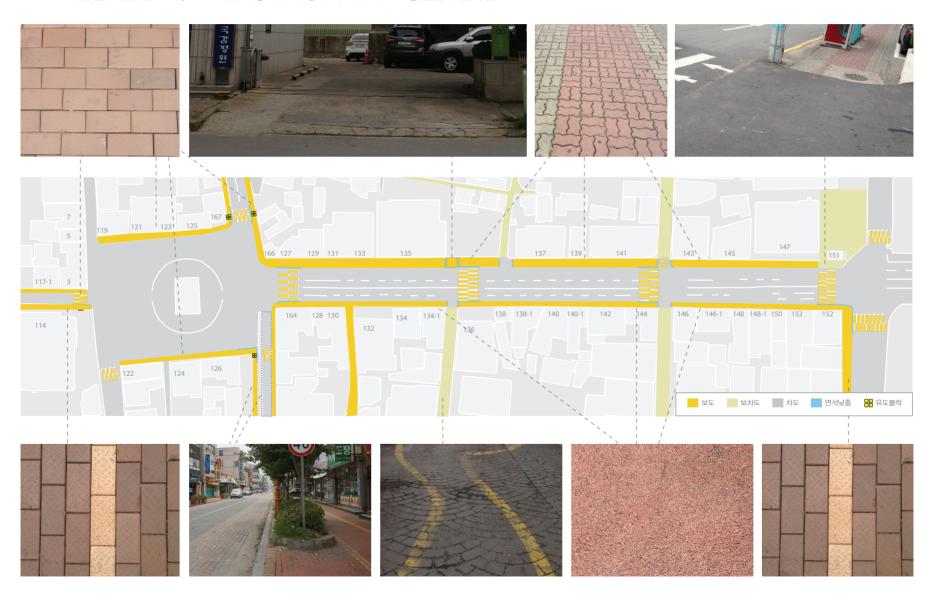
• 보도의 단절구간은 없으나 . 보도 패턴의 종류가 다양해서 시각적으로 통일감이 떨어짐

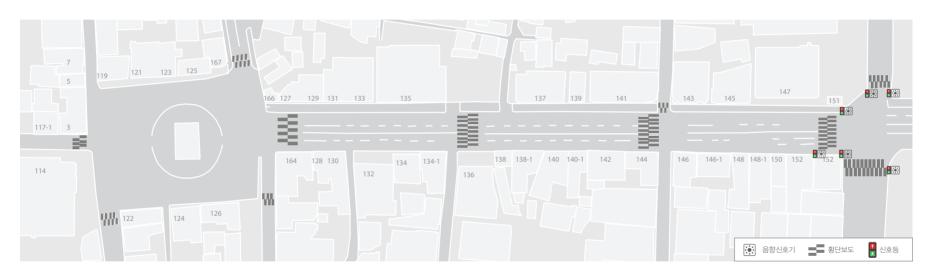
- 횡단보도, 신호등 음향신호기
- 신호등이 홍주교 앞 교차로에만 설치되어 있음
- 왕복 4차선의 도로폭과 교통량을 볼 때 횡단보도 추가 설치를 통해 보행자 안전 확보 대책이 필요한 것으로 판단됨

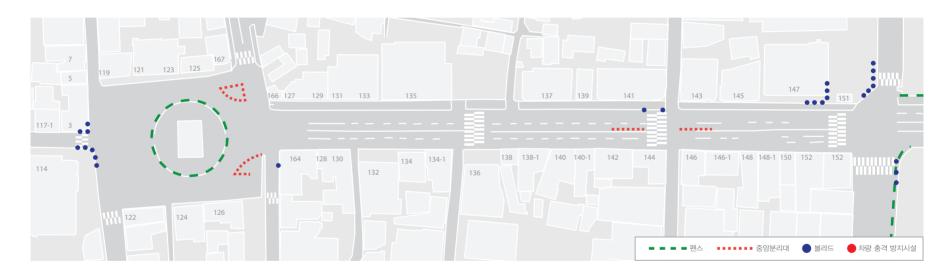
- 볼라드, 펜스, 중앙분리대
- 조사대상지 내 펜스는 조양문을 둘러싸고 있음
- 다양한 유형의 볼라드(석재, 스텐인레스)가 사용되고 있으며 횡단보도에 따라 볼라드 설치에 차이가 있음
- 조양문 근처에는 주차금지를 위한 볼라드가 설치되어 있음

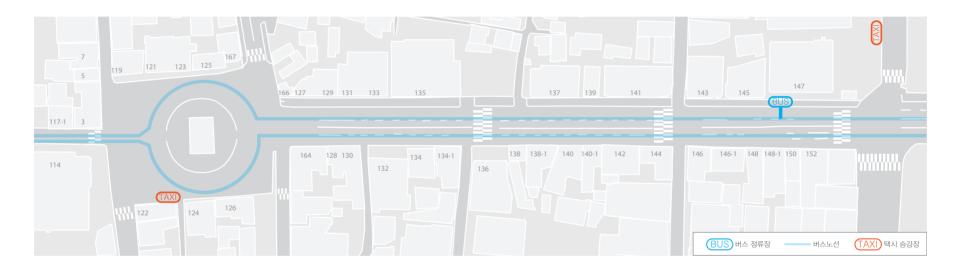
- 택시정류장, 버스정류장 및 노선
- 조사대상지 내 버스정류장은 1곳에 설치되었으며 반대편 도로에는 없음
- 택시승강장은 2곳이 설치되어 있으며 택시승강장의 통일성이 없어 향후 교체시 승강장 디자인 및 색채의 일관성 확보가 필요함

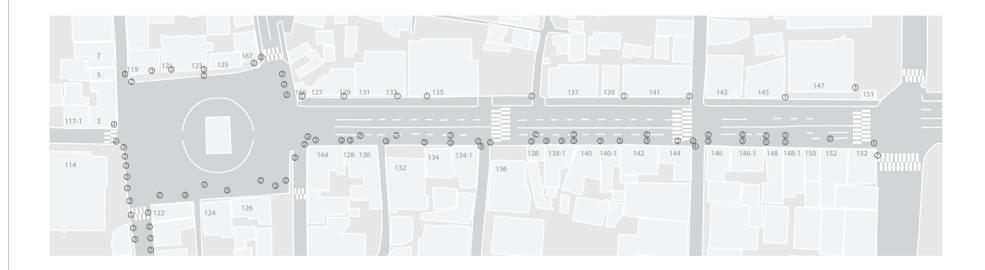
- 다양한 유형의 맨홀이 설치되어 있음
- 종류가 다양하여 시각적으로 통일감이 떨어지며 보행에 방해가 되는 맨홀도 다수 설치되어 있음

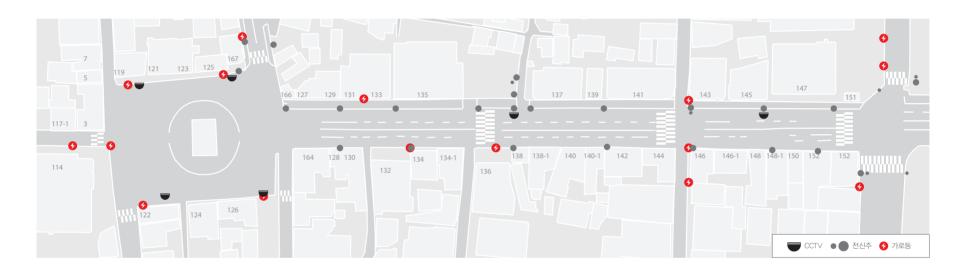
- 조사대상지 내 가로등은 총 25개로 디자인이 새롭게 정리되어 깔끔한 형태를 띄고 있으나 가로등 간격은 불규칙하여 야간 일정한 조도 확보 유지가 어려울 것으로 판단됨
- CCTV는 조양로 내 조사 구간 전체 중 6 곳에 설치되어 있으며, CCTV 간 거리는 적절해보임
- 다수의 전신주와 노출이 많은 전선으로 인해 가로 경관이 매우 복잡함, 이에 대한 개선책이 필요함

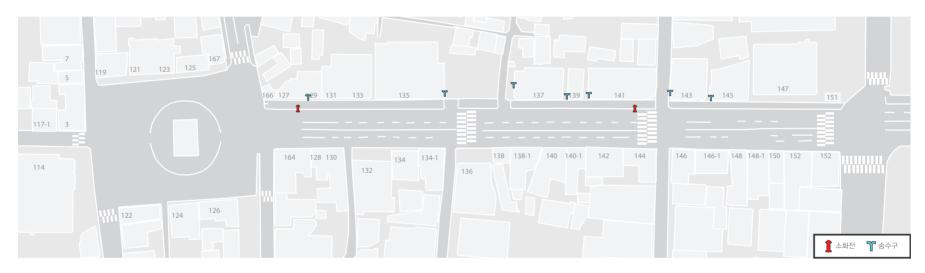
- 조양로 내 조사 구간 전체 중 소화전은 2 곳에 위치하고 있음
- 소화전은 잘 보이는 곳에 위치하고 있으며, 관리 상태도 양호하나, 분포 수가 적음
- 조양로 내 조사 구간 전체 중 송수구는 7 곳에 위치하고 있음
- 가로변 상가 건물에 무분별하게 위치하고 있으며, 관리 상태가 좋진 않음,송수구는 한 쪽 가로변에만 위치하고 있음

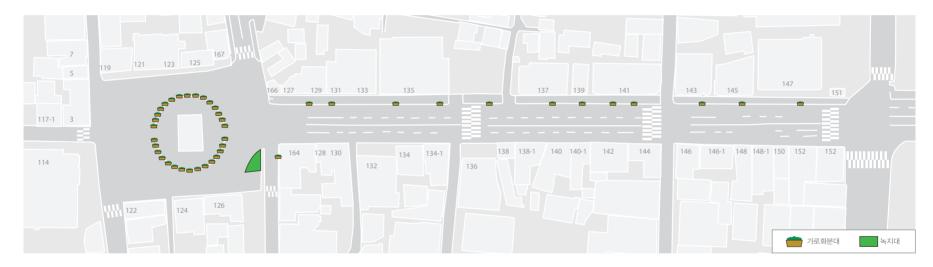
- 조양로 내 조사 구간 전체 중 가로화분대의 수량은 조양문 외곽을 제외하고, 13개가 설치 되어있음
- 가로화분대 간의 거리는 적절하며 관리 상태도 우수하나, 한 쪽 가로변 위주로 설치되어있음
- 통행에 불편을 주지 않는 곳에 적절히 위치하고 있으며, 관리 상태가 우수함
- 조양로 내 조사 구간 전체 중 녹지는 조양문의 우측 하단에 한 곳 있음

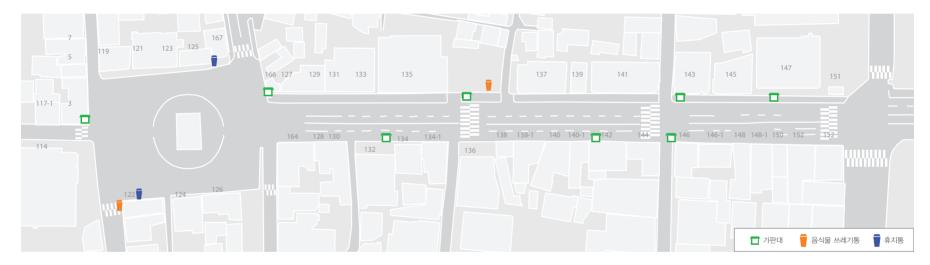
- 조양로 내 조사 구간 전체 중 음식물 쓰레기통과 휴지통의 수량은 2개이며, 수량이 부족한 것으로 판단됨
- 현재 설치되어 있는 음식물 쓰레기통과 휴지통의 청결 상태는 좋지 않아 보이며, 가로 환경의 저해 요인으로 작용함
- 디자인 개선 및 유지관리대책 수립이 필요함
- 가판대는 조사 구간 전체 중 8곳에 분포 되어 있음
- 유지관리가 안되고 있으며 무작위로 위치하고 있어 이에 대한 개선책이 필요함

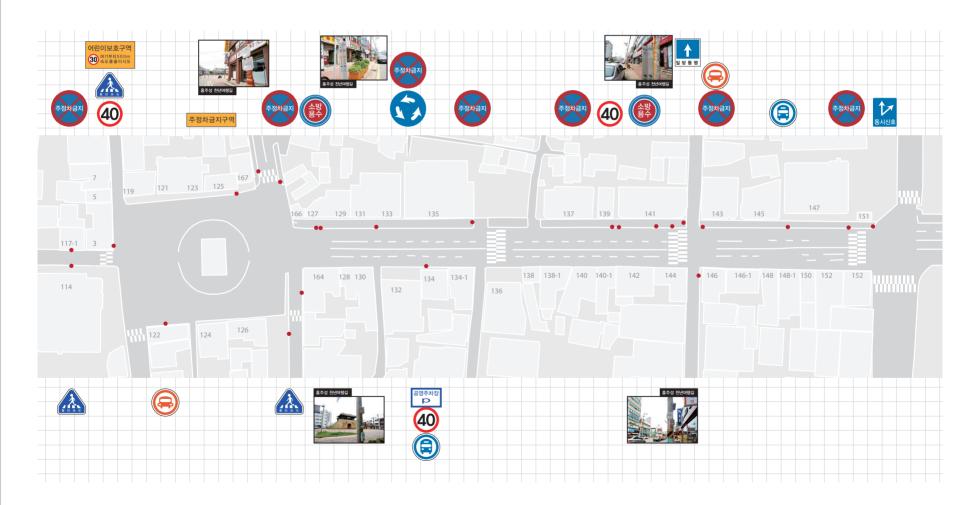
- 공공매체 (정류소 · 주차안내 · 규제사인 등)
- 24개의 위치에 정류소.주차안내. 규제사인 등의 표지판이 총 30개 설치되어 있음
- 버스정류장 표지판이 낙후되거나 정보를 표시하지 못하며, 천년 여행길 안내 표지판 대부분이 임시표지판으로 설치되어 인식이 어려움
- 그 밖에 표지판은 상태가 양호하고 정리가 잘 되어 인식에 문제가 없어보임
