조사보고서 2014-1호

Asbestos Survey Report

충남지역 석면광산 주변 채석장 조사보고서

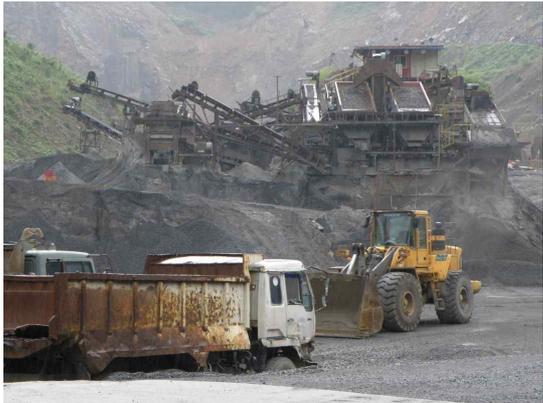
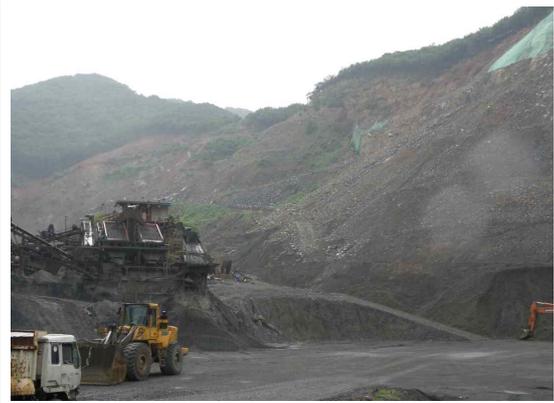
채석장 명	제일석산		
주소	보령시 청라면 옥계리 산6외1		
허가기간	2005년 8월 10일 ~ 2015년 7월 31일		
조사일시	2014년 6월 2일		
채석장 사진		채석장 사진

채석장 개요	<input type="checkbox"/> 가행	<input checked="" type="checkbox"/> 중단	<input checked="" type="checkbox"/> 산림복구
	채석량 과다로 산림복구 중이며 채석 중단 됨.		
석면 조사 및 분석	육안검사		정성분석
	석면 맥 구분 안됨. 채석장 입구에서 시료 채취.		시료 3개 불검출

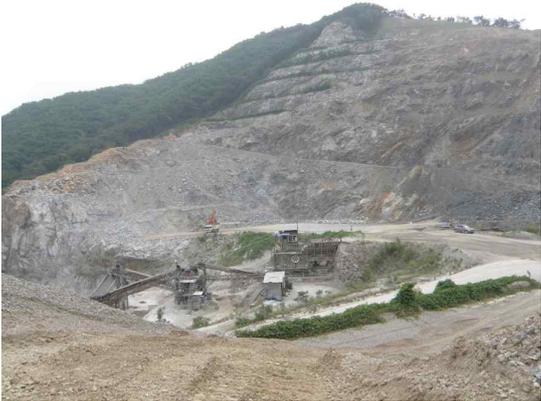
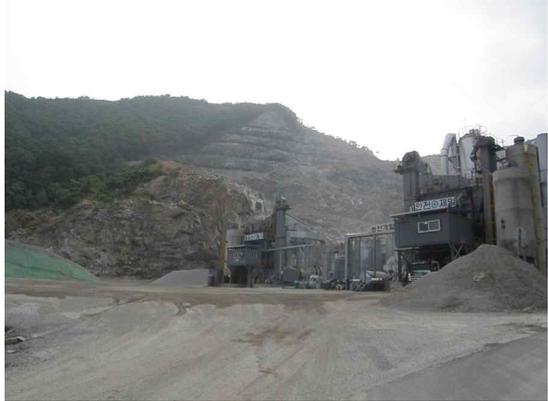
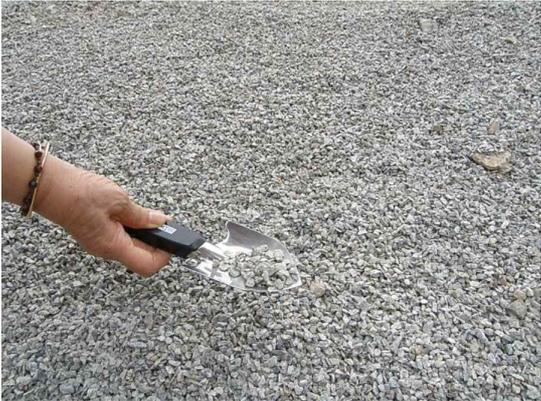
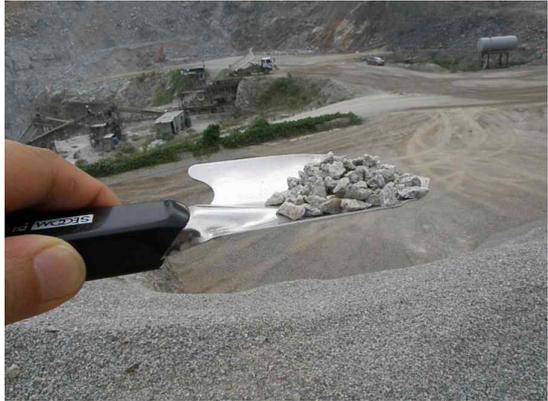
채석장 명	농산개발		
주소	홍성군 갈산면 가곡리 산57-21외22		
허가 기간			
조사 일시	2014년 6월 19일		
채석장 사진		채석장 사진

채석장 개요	<input checked="" type="checkbox"/> 가행	<input type="checkbox"/> 중단	<input type="checkbox"/> 산림복구
	채석장 가행 중임		
석면 조사 및 분석	육안검사		정성분석
	분쇄된 골재에서 시료 채취.		시료 1개 불검출

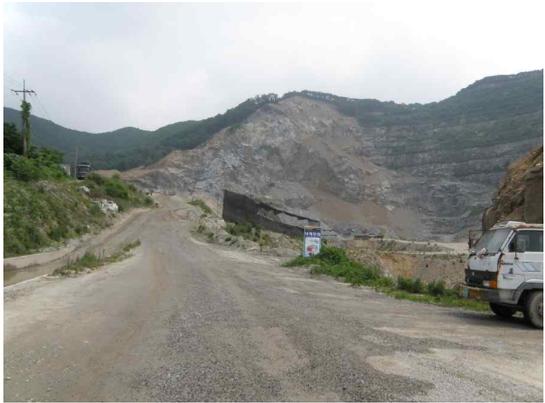
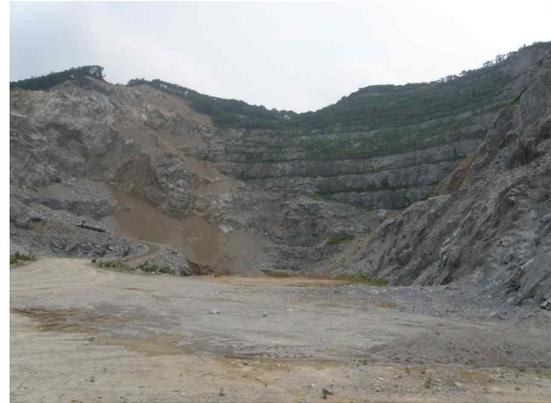
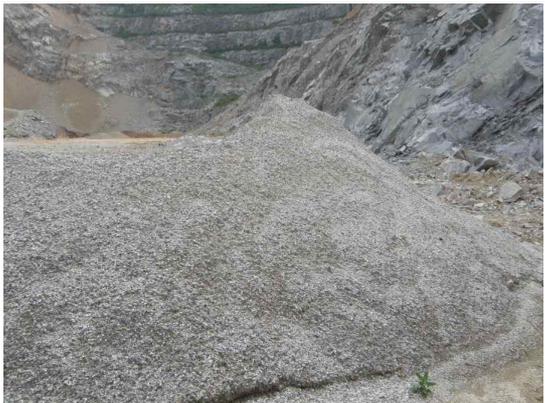
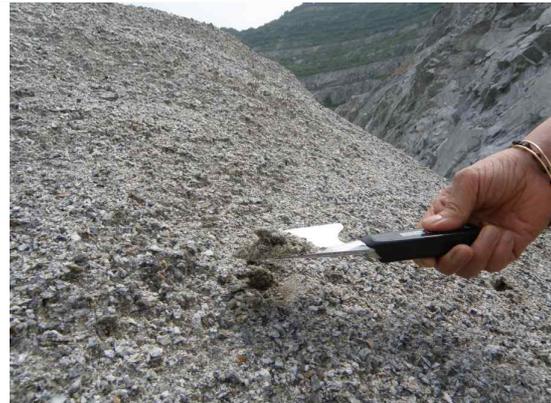
채석장 명	토금산업		
주소	홍성군 갈산면 대사리 산59		
허가 기간			
조사 일시	2014년 6월 19일		
채석장 사진		채석장 사진

채석장 개요	<input checked="" type="checkbox"/> 가행	<input type="checkbox"/> 중단	<input type="checkbox"/> 산림복구
	일부 산림복구된 상태로 가행 중임		
석면 조사 및 분석	육안검사		정성분석
	분쇄된 골재에서 시료 채취, 토석이 섞임.		시료 1개 불검출

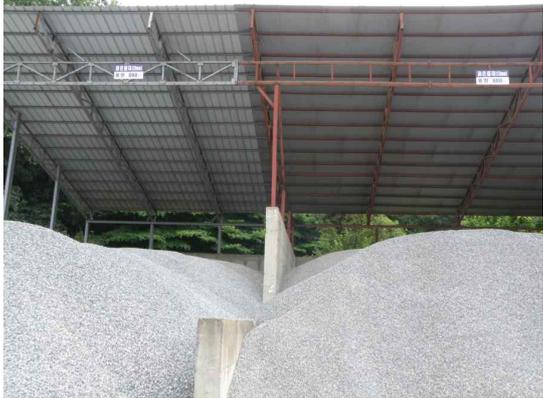
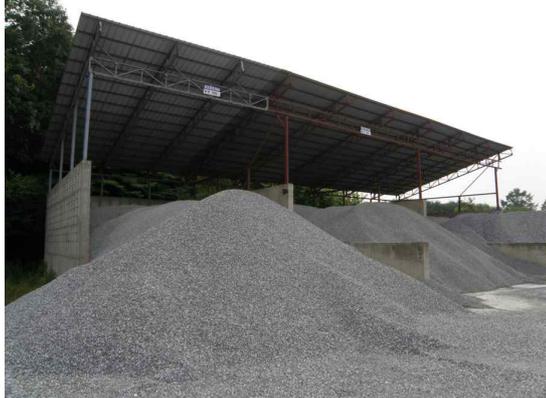
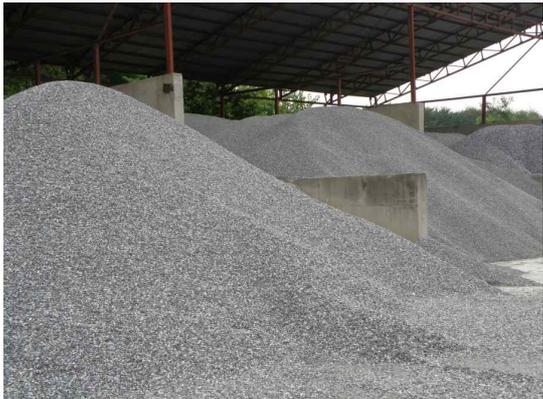
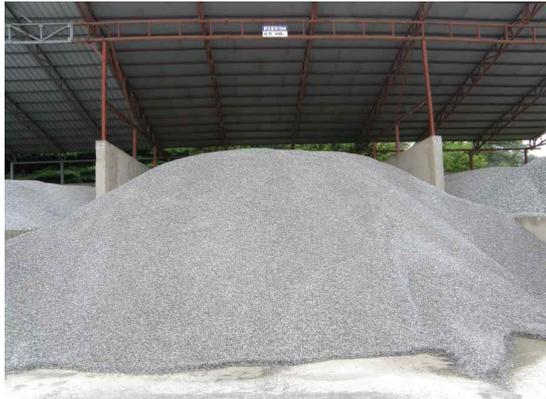
채석장 명	이스코인더스트리		
주소	충청남도 부여군 은산면 거전리 377-3		
허가 기간			
조사 일시	2014년 6월 20일		
채석장 사진		채석장 사진

채석장 개요	<input checked="" type="checkbox"/> 가행	<input type="checkbox"/> 중단	<input type="checkbox"/> 산림복구
	납품업체인 청양군 비봉면 소재 제일레미콘에서 시료채취		
석면 조사 및 분석	육안검사		정성분석
	분쇄된 골재에서 시료 채취		시료 1개 불검출

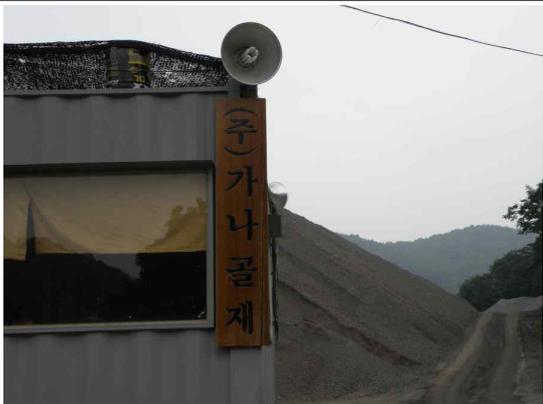
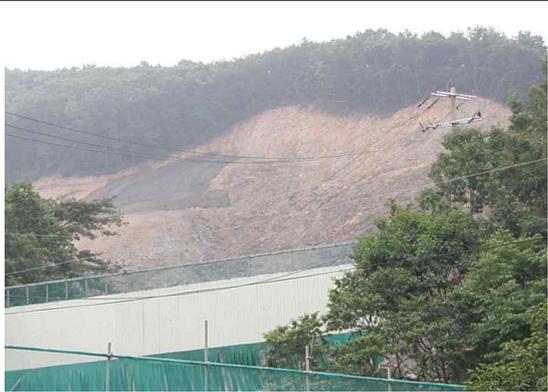
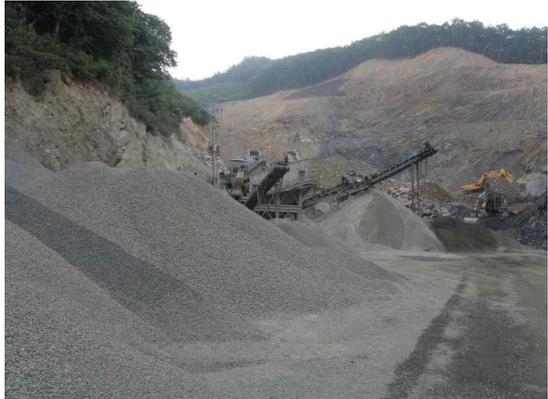
채석장 명	가나골재		
주소	청양군 대치면 광대리 산1		
허가 기간			
조사 일시	2014년 7월 15일		
채석장 사진		채석장 사진

채석장 개요	<input checked="" type="checkbox"/> 가행	<input type="checkbox"/> 중단	<input type="checkbox"/> 산림복구
	채석과 분쇄작업 중임. 채석장 면적 32,788m ²		
석면 조사 및 분석	육안검사		정성분석
	분쇄된 골재 크기별 시료 채취.		시료 2개 불검출

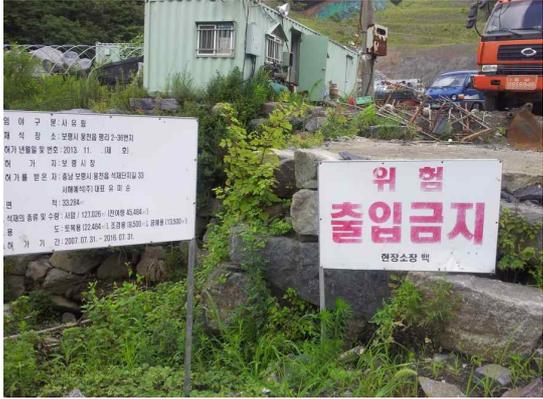
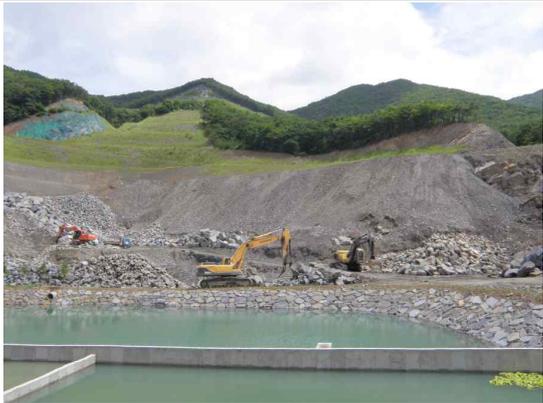
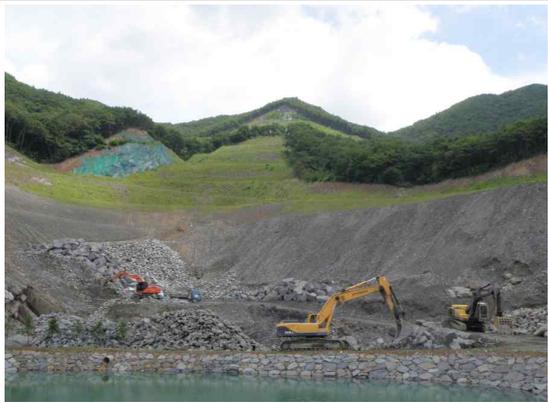
채석장 명	서해예석(주)		
주소	보령시 웅천읍 평리 2-36		
허가 기간	2007년 7월 31일 ~ 2016년 7월 31일		
조사 일시	2014년 7월 25일		
채석장 사진		채석장 사진

채석장 개요	<input checked="" type="checkbox"/> 가행	<input type="checkbox"/> 중단	<input type="checkbox"/> 산림복구
	산림 복구 후 채석장 운영 중임.		
석면 조사 및 분석	육안검사		정성분석
	주로 오석을 채굴, 채석장 입구에 적치된 암석에서 시료 채취.		시료 1개 불검출

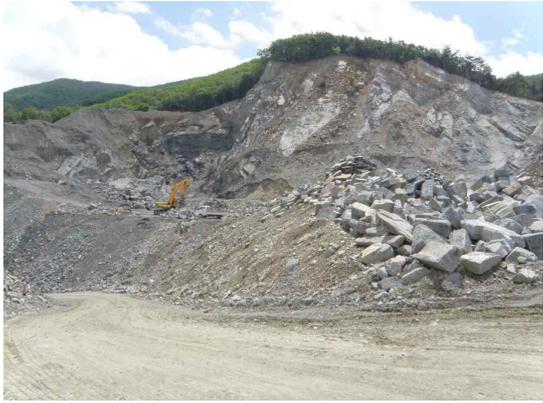
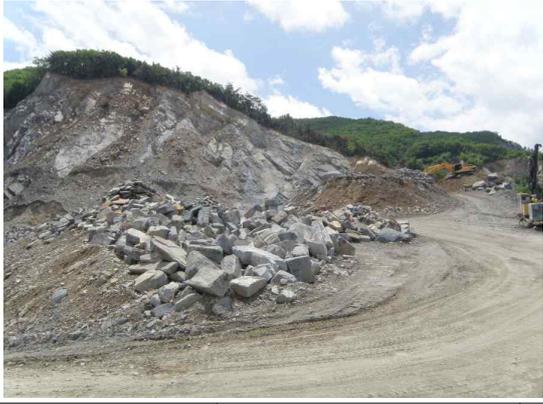
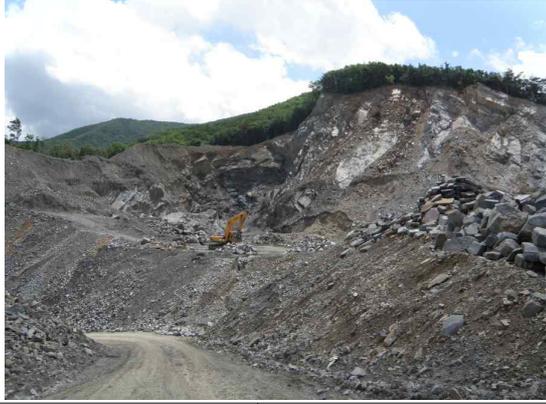
채석장 명	한양석산		
주소	보령시 웅천읍 평리 산14-21		
허가 기간	2008년 4월 15일 ~ 2017년 10월 30일		
조사 일시	2014년 7월 25		
채석장 사진		채석장 사진

채석장 개요	<input checked="" type="checkbox"/> 가행	<input type="checkbox"/> 중단	<input type="checkbox"/> 산림복구
	경도석산에서 한양석산으로 업체가 변경됨.		
석면 조사 및 분석	육안검사		정성분석
	주로 오석을 채굴		시료 1개 불검출

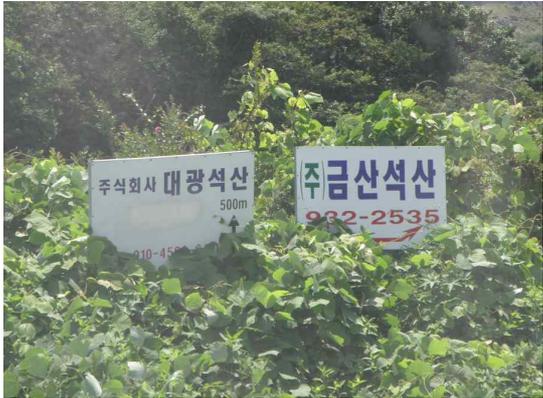
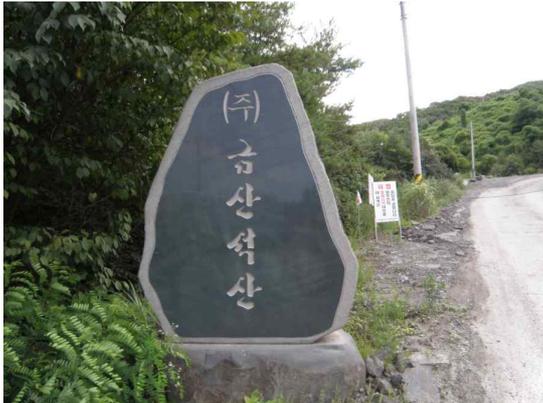
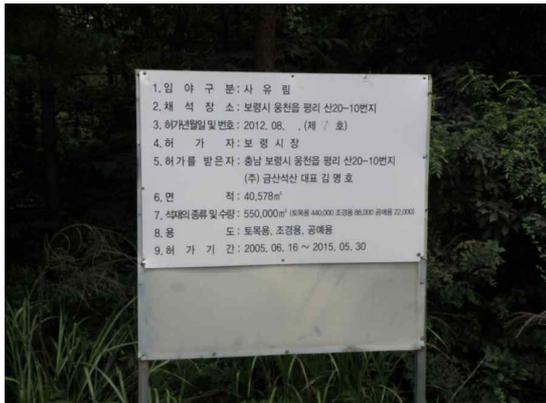
채석장 명	(주)금산석산		
주소	보령시 웅천읍 평리 산20-10		
허가 기간	2005년 6월 16일 ~ 2015년 5월 30일		
조사 일시	2014년 7월 25일		
채석장 사진		채석장 사진

채석장 개요	<input checked="" type="checkbox"/> 가행 <input type="checkbox"/> 중단 <input type="checkbox"/> 산림복구		
	현장 조사 당시 금산석산 업체가 휴가 중으로 출입 못 함.		
석면 조사 및 분석	육안검사		정성분석
	인근 웅천읍 평리 채석장과 유사함.		시료 채취 안함

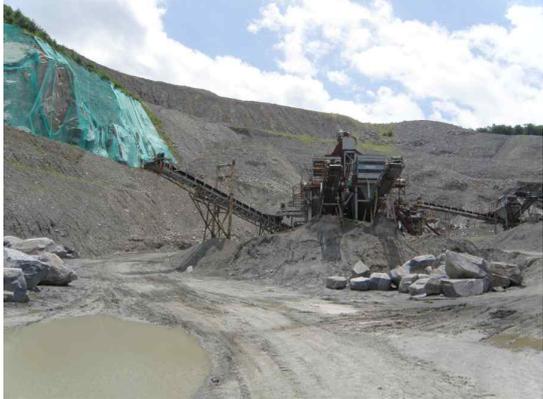
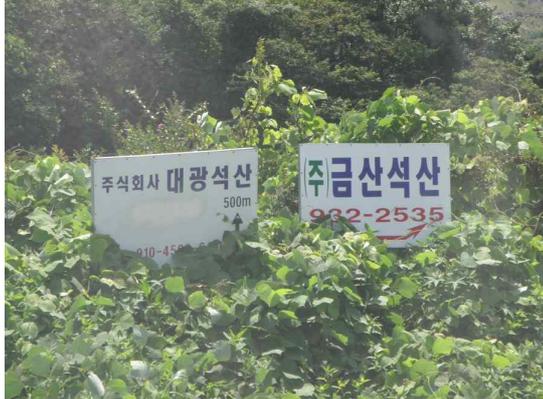
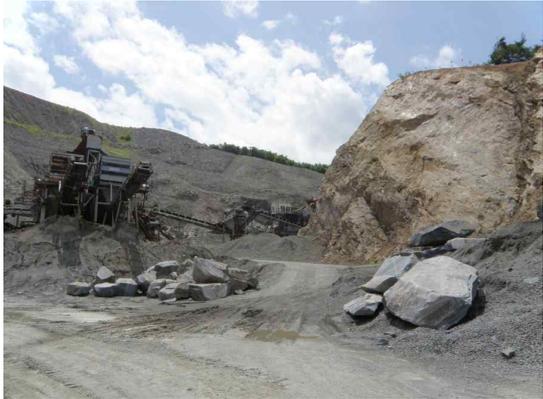
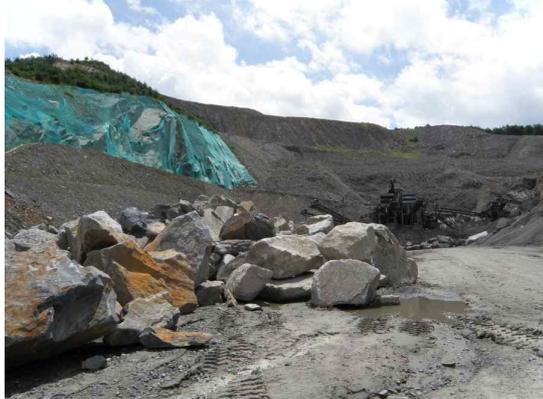
채석장 명	(주)대광		
주소	보령시 웅천읍 평리 산25외2		
허가 기간	2011년 4월 30일 ~ ?		
조사 일시	2014년 7월 25일		
채석장 사진		채석장 사진

채석장 개요	<input checked="" type="checkbox"/> 가행	<input type="checkbox"/> 중단	<input type="checkbox"/> 산림복구
	채석과 분쇄작업 중임.		
석면 조사 및 분석	육안검사		정성분석
	분쇄된 골재에서 시료 채취.		시료 1개 불검출

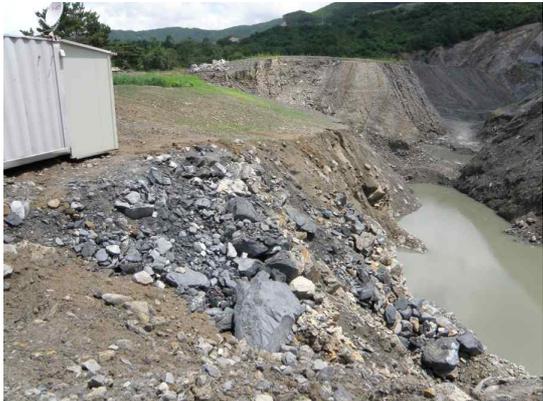
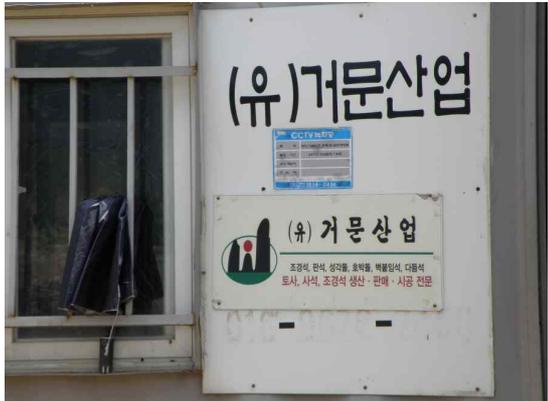
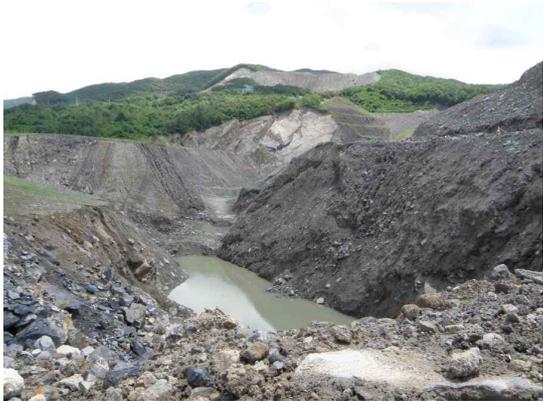
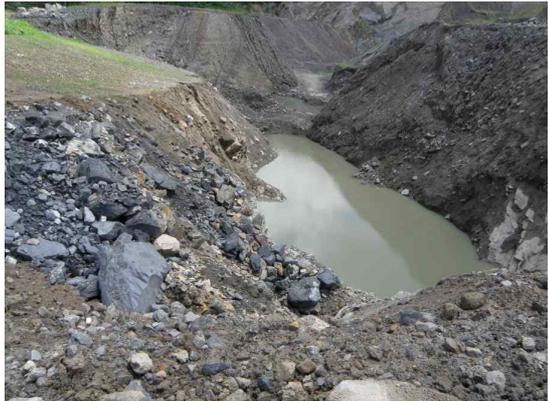
채석장 명	거문석산		
주소	보령시 웅천읍 평리 산31-1외3		
허가 기간	2012년 1월 27일 ~ ?		
조사 일시	2014년 7월 25		
채석장 사진		채석장 사진

채석장 개요	<input checked="" type="checkbox"/> 가행	<input type="checkbox"/> 중단	<input type="checkbox"/> 산림복구
	주로 오석을 채굴.		
석면 조사 및 분석	육안검사		정성분석
	채석장 입구 암석에서 시료 채취.		시료 1개 불검출

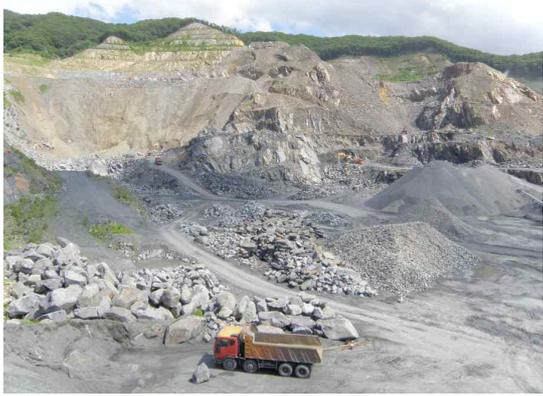
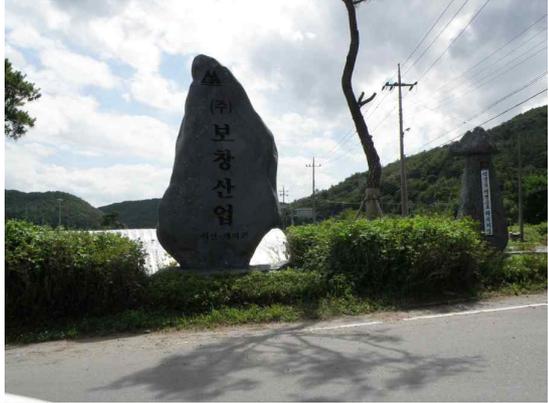
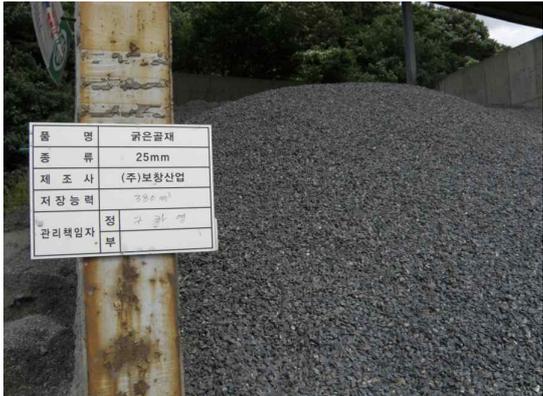
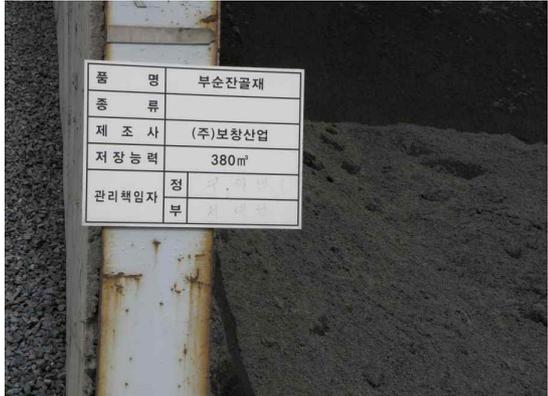
채석장 명	(주)보창산업		
주소	보령시 성주면 개화리 산62-2, 산62-2외1, 산62-2외1		
허가 기간	2017년 9월 30일		
조사 일시	2014년 7월 25일		
채석장 사진		채석장 사진

채석장 개요	<input checked="" type="checkbox"/> 가행	<input type="checkbox"/> 중단	<input type="checkbox"/> 산림복구
	채석장 3곳과 레미콘 시설을 함께 운영하는 업체		
석면 조사 및 분석	육안검사	정성분석	
	제품을 보관된 골재에서 시료채취.	시료 2개 불검출

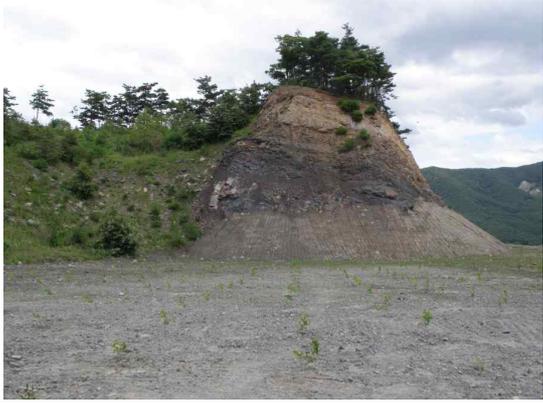
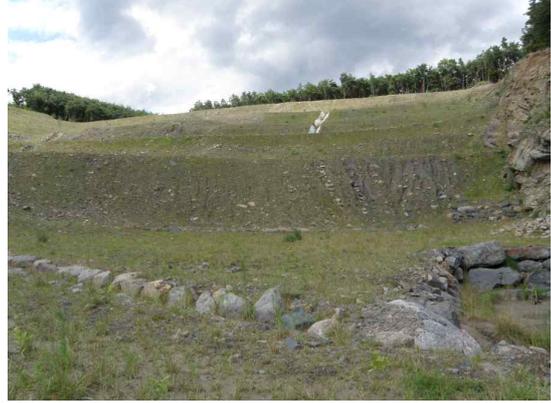
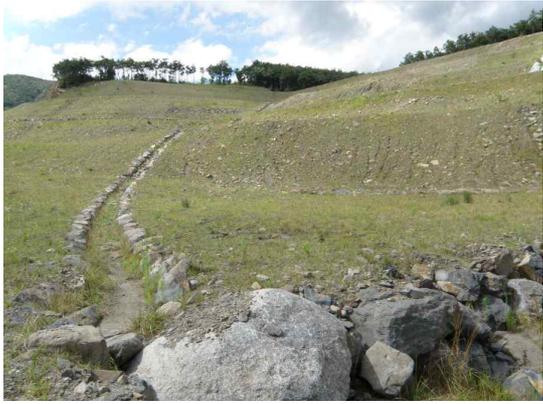
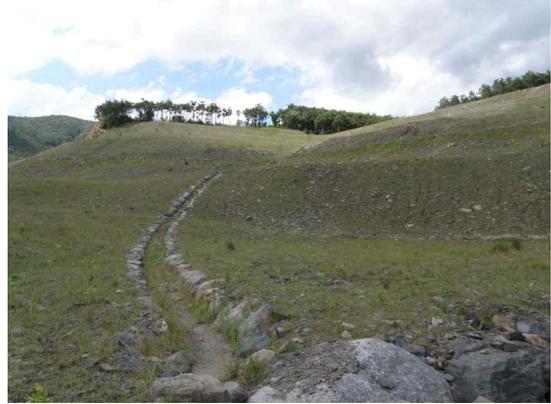
채석장 명	삼흥석산		
주소	보령시 성주면 개화리 산30		
허가 기간	2011년 4월 30일		
조사 일시	2014년 7월 25일		
채석장 사진		채석장 사진

채석장 개요	<input type="checkbox"/> 가행	<input type="checkbox"/> 중단	<input checked="" type="checkbox"/> 산림복구
	산림 복구 완료된 채석장, 인근 상신산업조경㈜ 채석장도 같음.		
석면 조사 및 분석	육안검사		정성분석
	복구용에 쓰인 암석에서 시료 채취.		시료 1개 불검출

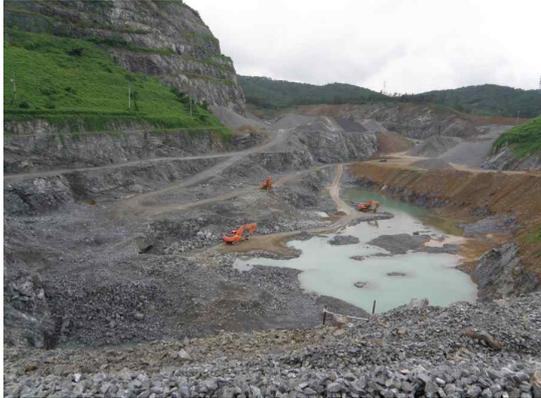
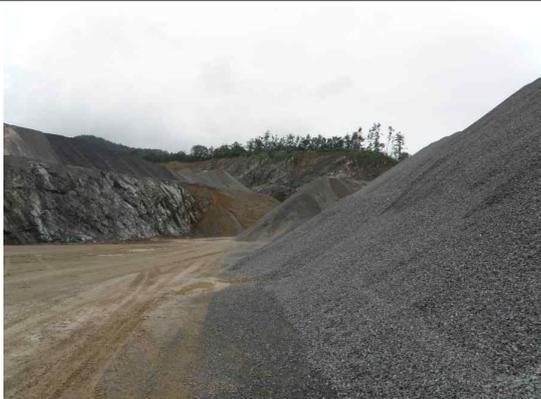
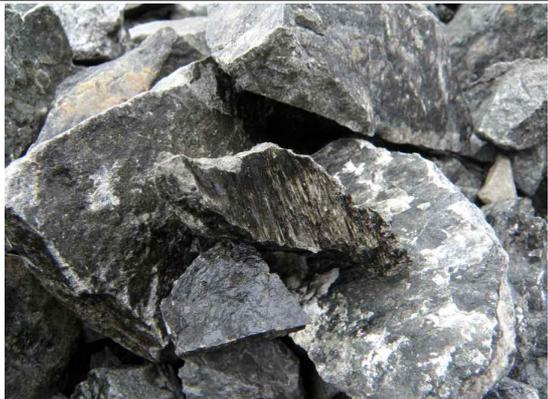
채석장 명	(주)금산석산		
주소	서산시 성연면 일람리 894-2		
허가 기간	2008년 8월 1일 ~ 2014년 12월 31일		
조사 일시	2014년 8월 7일		
채석장 사진	채석장 사진

채석장 개요	<input checked="" type="checkbox"/> 가행	<input type="checkbox"/> 중단	<input type="checkbox"/> 산림복구
	사면을 산림복구 후 지표 아래를 채굴하는 업체		
석면 조사 및 분석	육안검사		정성분석
	분쇄된 골재와 암석 2종류 시료채취		시료 2개 불검출

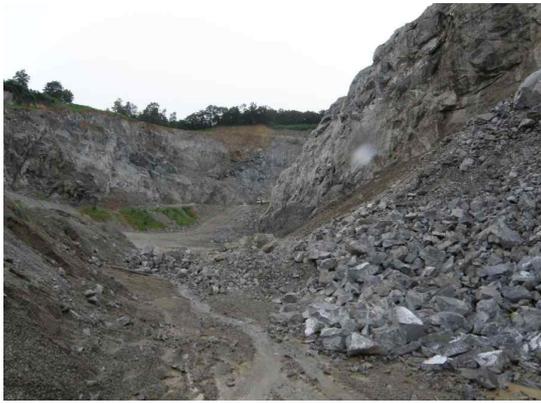
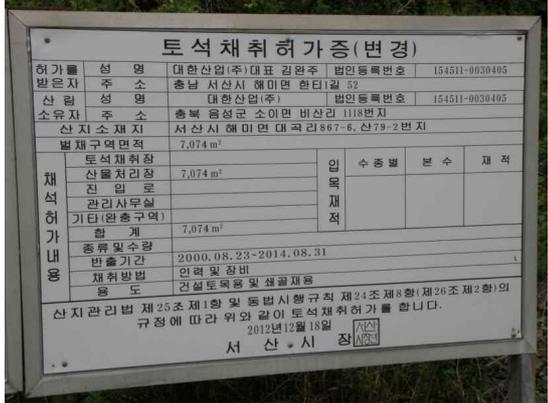
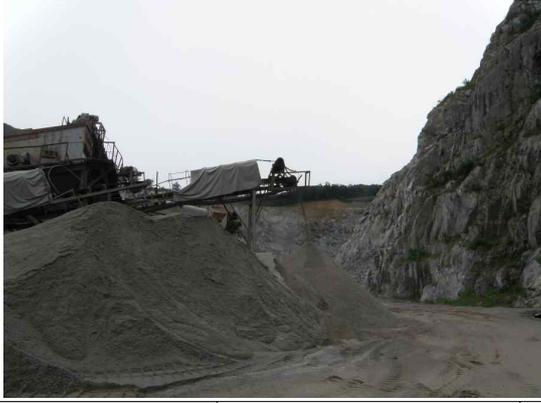
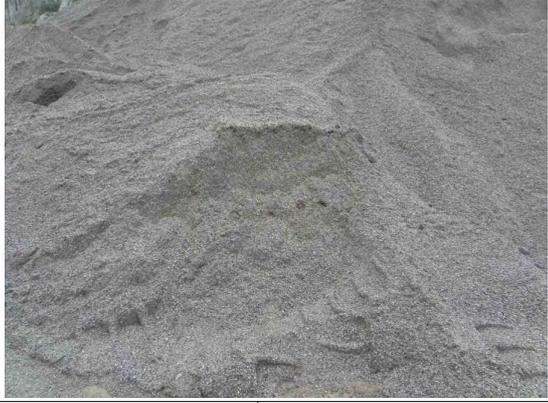
채석장 명	대한산업(주)		
주소	서산시 해미면 대곡리 867-5		
허가 기간	2000년 8월 23일 ~ 2014년 8월 31일		
조사 일시	2014년 8월 7일		
채석장 사진		채석장 사진

채석장 개요	<input checked="" type="checkbox"/> 가행 <input type="checkbox"/> 중단 <input type="checkbox"/> 산림복구		
	대일미석(주)에서 대한산업(주)으로 업체가 변경 됨.		
석면 조사 및 분석	육안검사	정성분석	
	분쇄된 모래를 시료채취	시료 1개 불검출

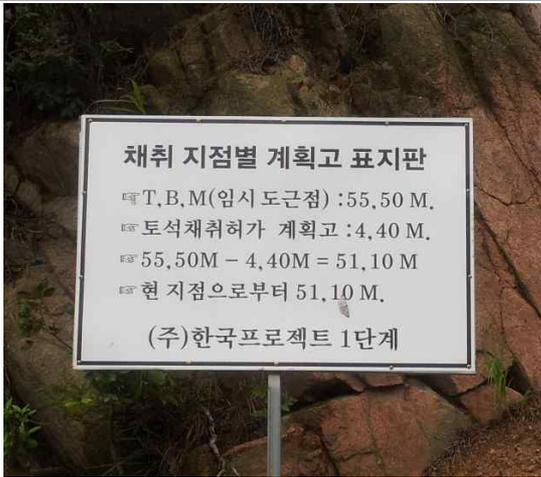
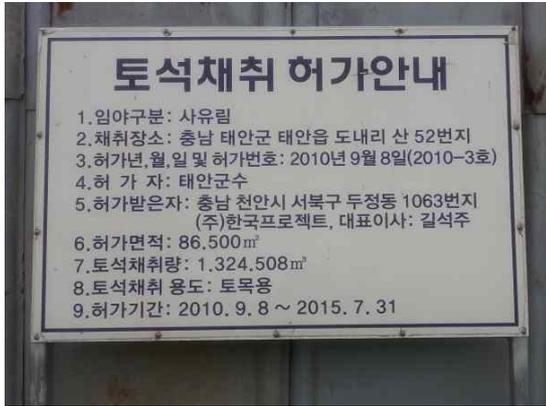
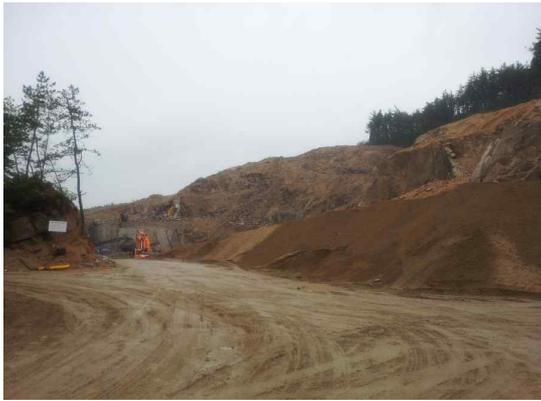
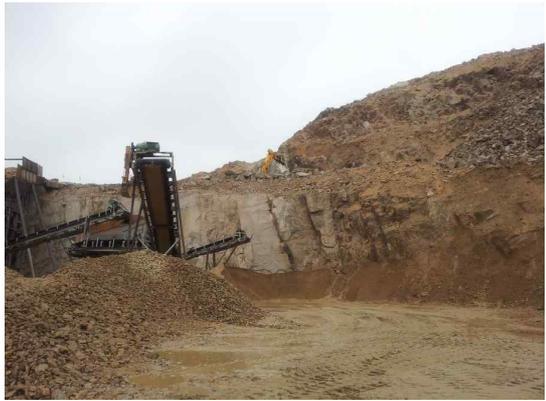
채석장 명	(주)한국프로젝트		
주소	태안군 태안읍 도내리 산52		
허가 기간	2010년 9월 8일 ~ 2015년 7월 31일		
조사 일시	2014년 8월 7일		
채석장 사진		채석장 사진

채석장 개요	<input checked="" type="checkbox"/> 가행	<input type="checkbox"/> 중단	<input type="checkbox"/> 산림복구
	토석을 생산하는 채석장		
석면 조사 및 분석	육안검사		정성분석
	토사 시료채취		시료 1개 불검출

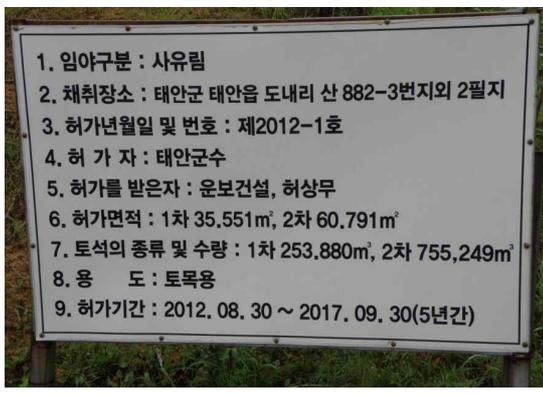
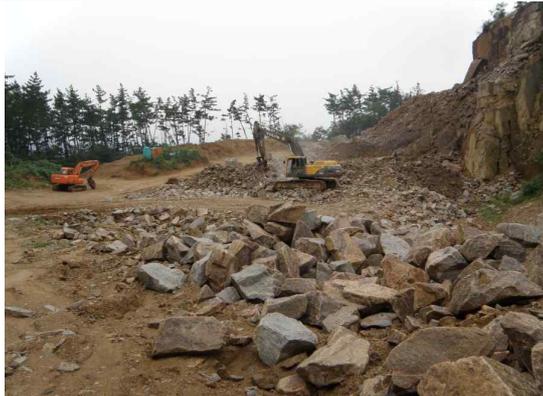
채석장 명	운보건설(주)		
주소	태안군 태안읍 도내리 899-13외5		
허가 기간	2012년 8월 30일 ~ 2017년 9월 30일		
조사 일시	2014년 8월 7일		
채석장 사진		채석장 사진

채석장 개요	<input checked="" type="checkbox"/> 가행	<input type="checkbox"/> 중단	<input type="checkbox"/> 산림복구
	암석을 채굴하는 채석장		
석면 조사 및 분석	육안검사		정성분석
	암석 중 작은 골재 시료채취		시료 1개 불검출

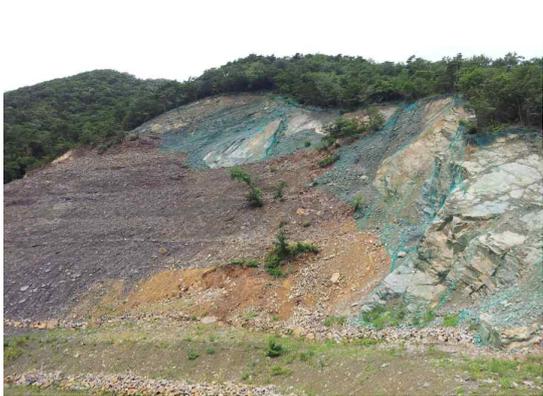
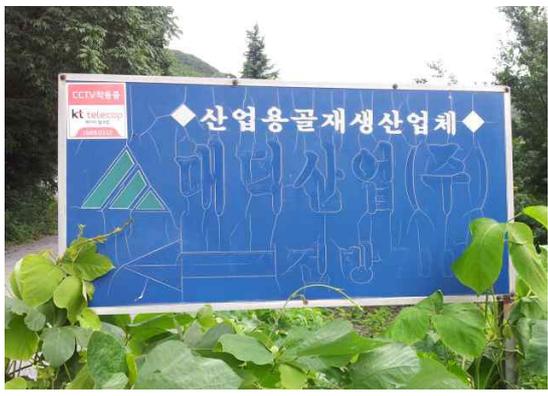
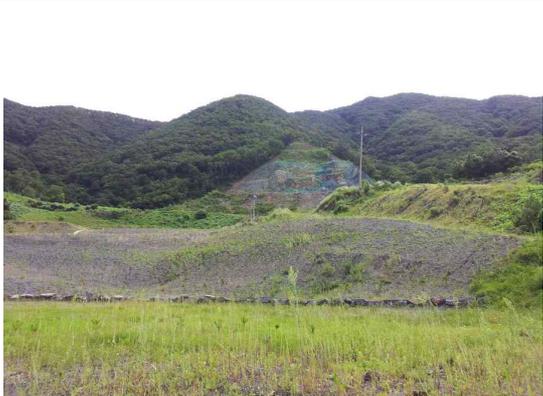
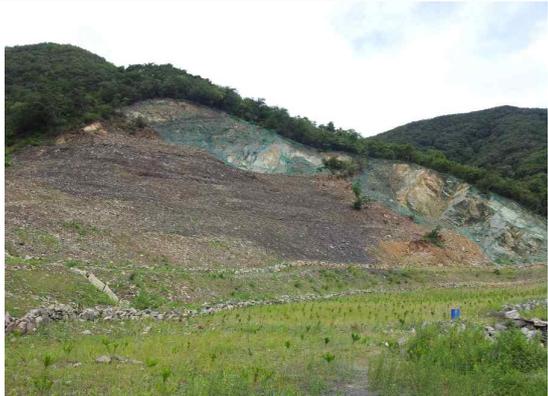
채석장 명	대덕산업㈜		
주소	보령시 미산면 도화담리 산15외2		
허가 기간	2013년 1월 31일		
조사 일시	2014년 8월 8일		
채석장 사진		채석장 사진

채석장 개요	<input type="checkbox"/> 가행	<input type="checkbox"/> 중단	<input checked="" type="checkbox"/> 산림복구
	산림 복구가 완료된 채석장		
석면 조사 및 분석	육안검사		정성분석
	산림 복구되어 채굴한 골재 없음		시료 채취 안함

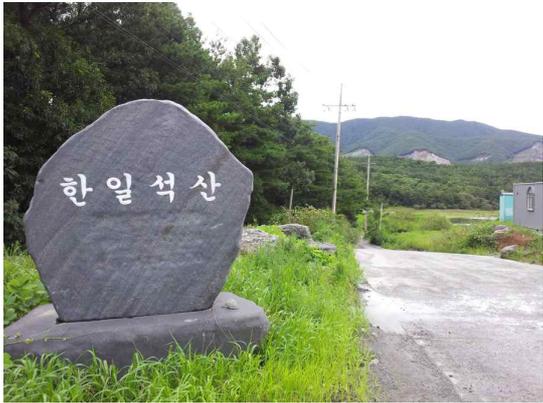
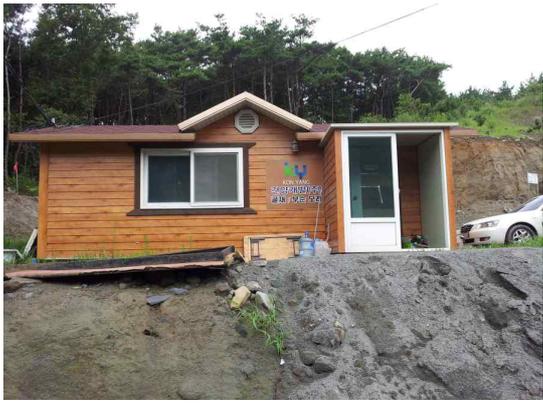
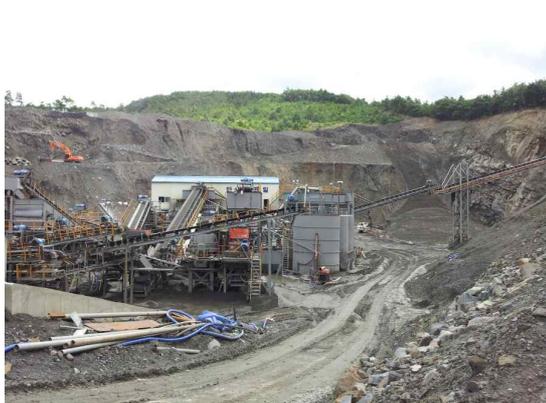
채석장 명	건양개발		
주소	보령시 웅천읍 수부리 산6-1외3		
허가 기간	2009년 5월 11일 ~ 2018년 7월 15일		
조사 일시	2014년 8월 8일		
채석장 사진		채석장 사진

채석장 개요	<input checked="" type="checkbox"/> 가행	<input type="checkbox"/> 중단	<input type="checkbox"/> 산림복구
	한일석산에서 건양개발로 업체 변경됨		
석면 조사 및 분석	육안검사		정성분석
	분쇄기에서 파쇄된 2가지 시료채취		시료 2개 불검출
