[정책지원과제]

서천 마량리 해양오염 사고 긴급 해양환경 영향조사

2018. 10

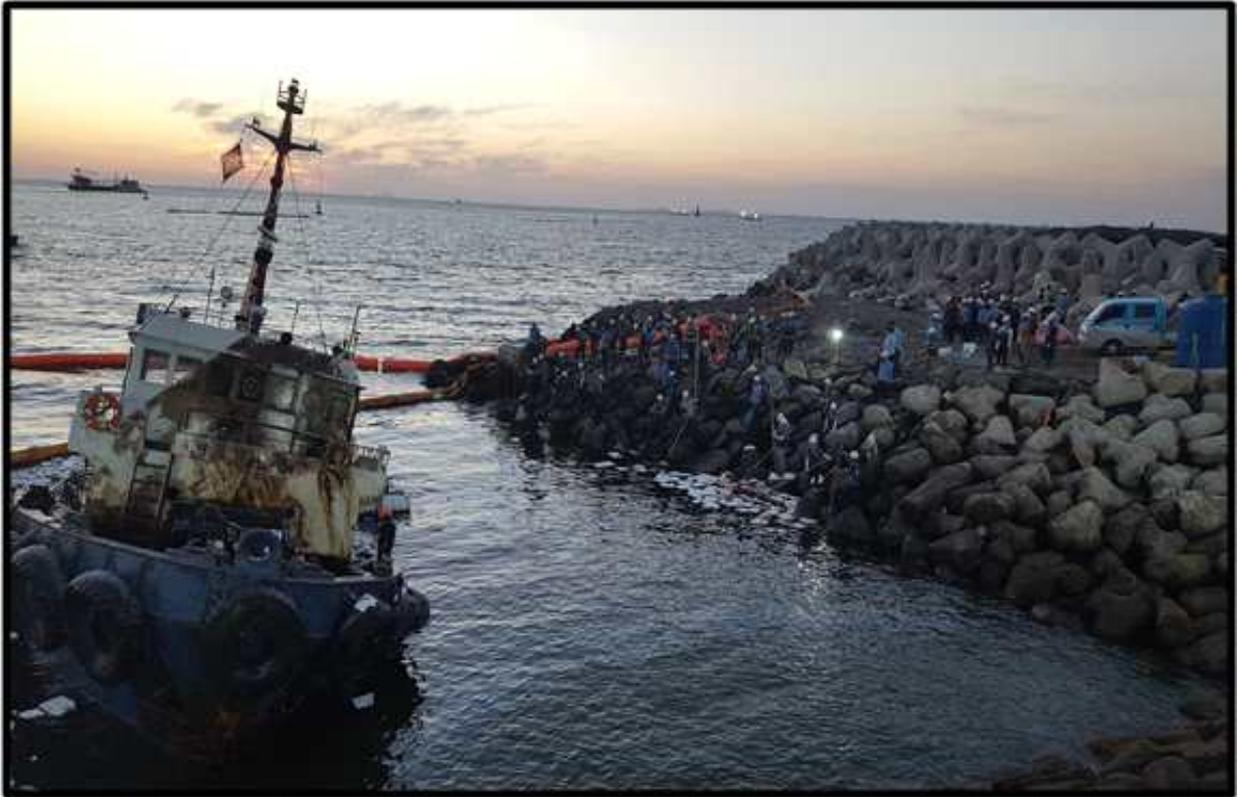
선박좌초 사고 현장(2018.9.12.)

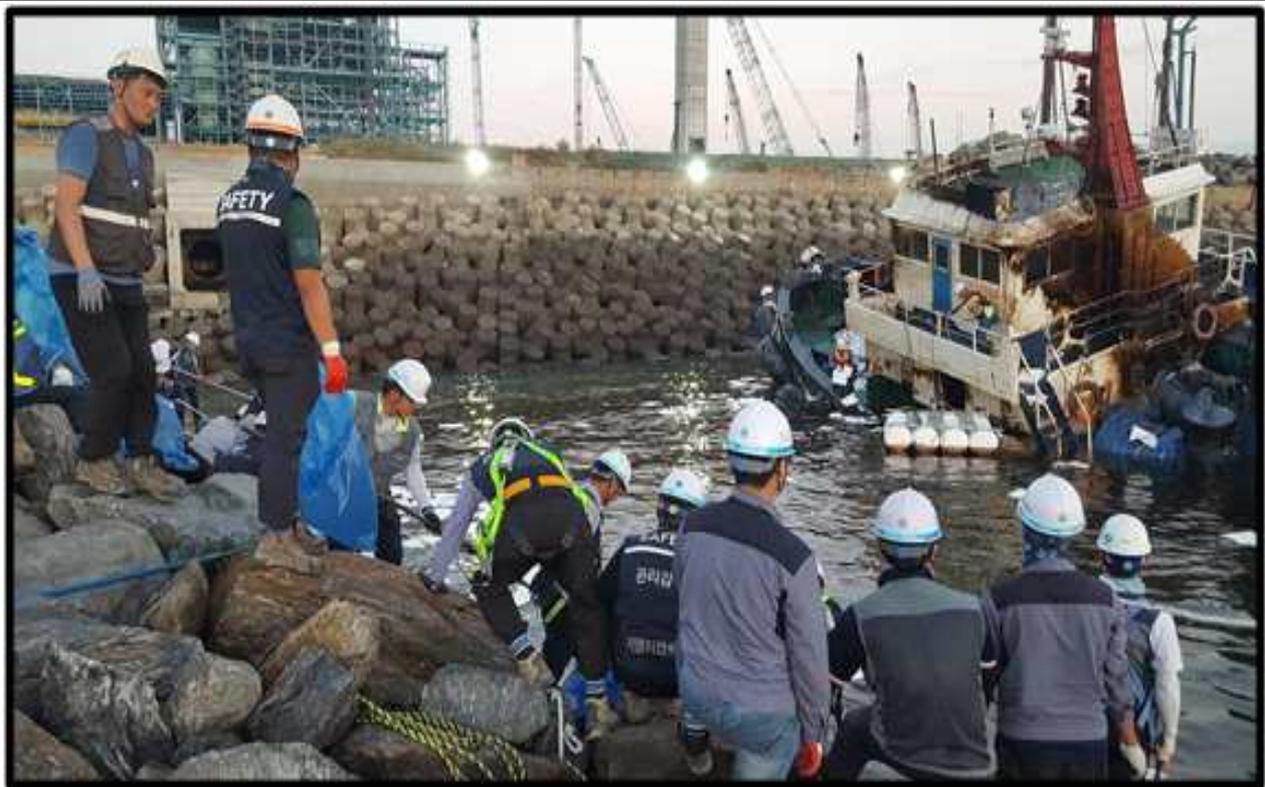
유류오염 방제작업 현장(2018.9.11.)

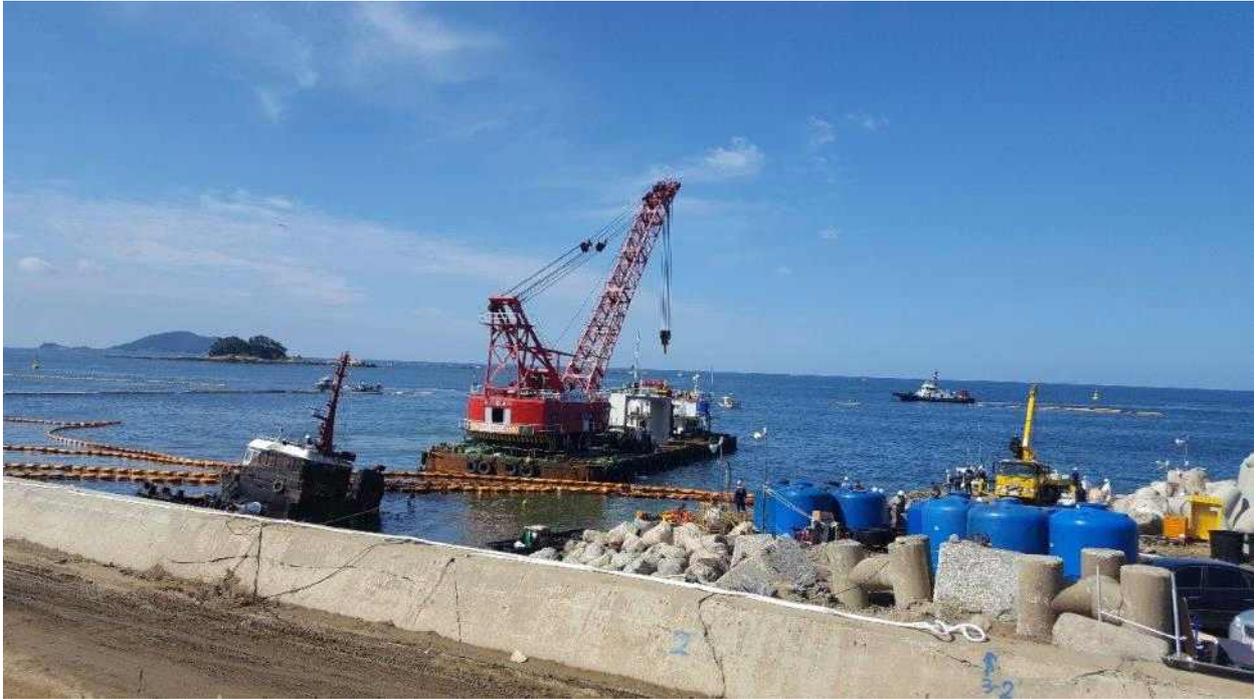
선박 인양 해상크레인 작업중(2018. 9.17. 13:00)

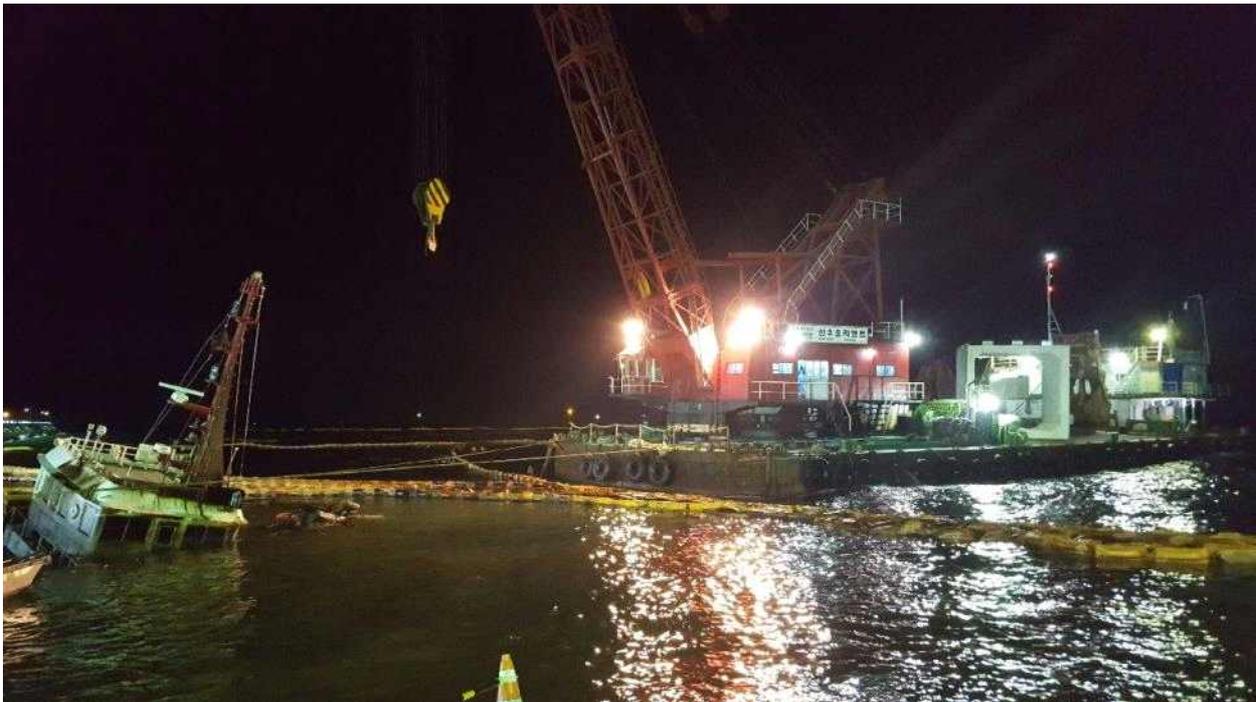
선박 인양 해상크레인 야간 작업중(2018. 9.17. 21:00)

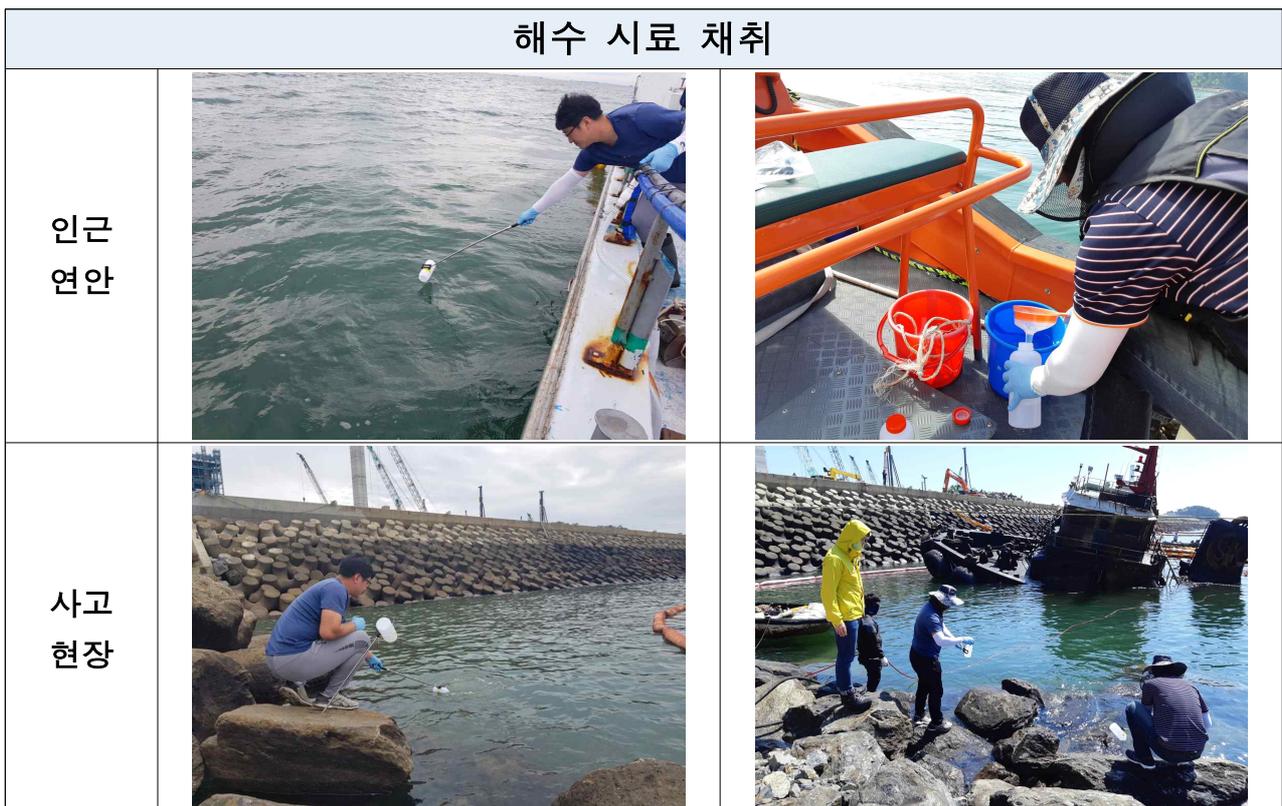
* 사고해역 오일펜스 외측 해역에서 얇은 유막이 발견됨(1차조사 시)

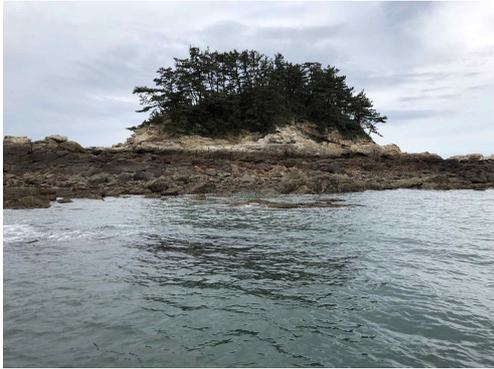
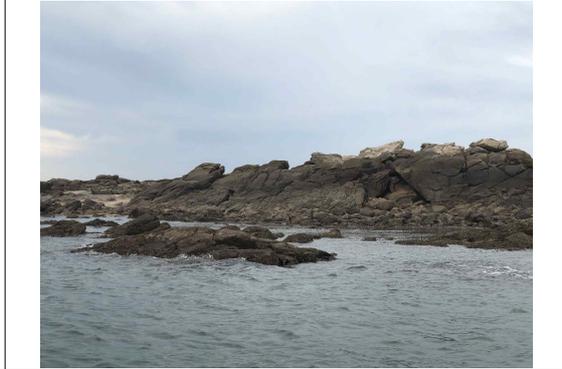
<p>오력도 주변 (St. 2) 바위</p>

- * 오력도(해심양식장 소재) 및 김양식장 주변 해역에서 유류흔적이 발견되지 않음(조사시 민원인 동승)
- * 유류피해 주장 민원인 양식장 부표를 채취하였으나, 기름이 묻은 흔적이 발견되지 않음

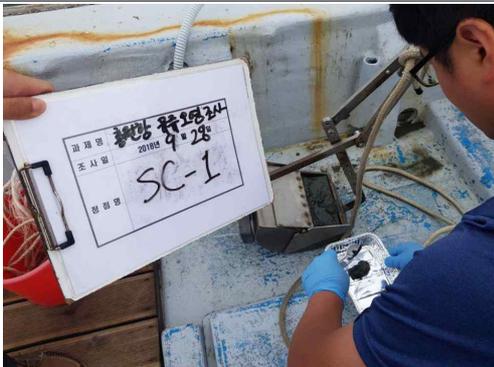
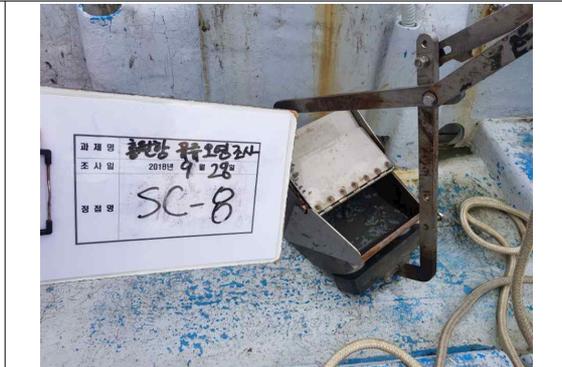
<p>사고 현장 및 양식장 주변</p>

- * 퇴적물은 회색빛을 띄며, 유류의 흔적이나 냄새가 나지 않음
- * 필요시 퇴적물 공극수 내 유류조사를 추가 시행할 수 있음
