금강정비사업 이후 수환경모니터링

< 1차년도 보고서 >

**충남발전연구원**
Chungnam Development Institute
원 장 박 진 도

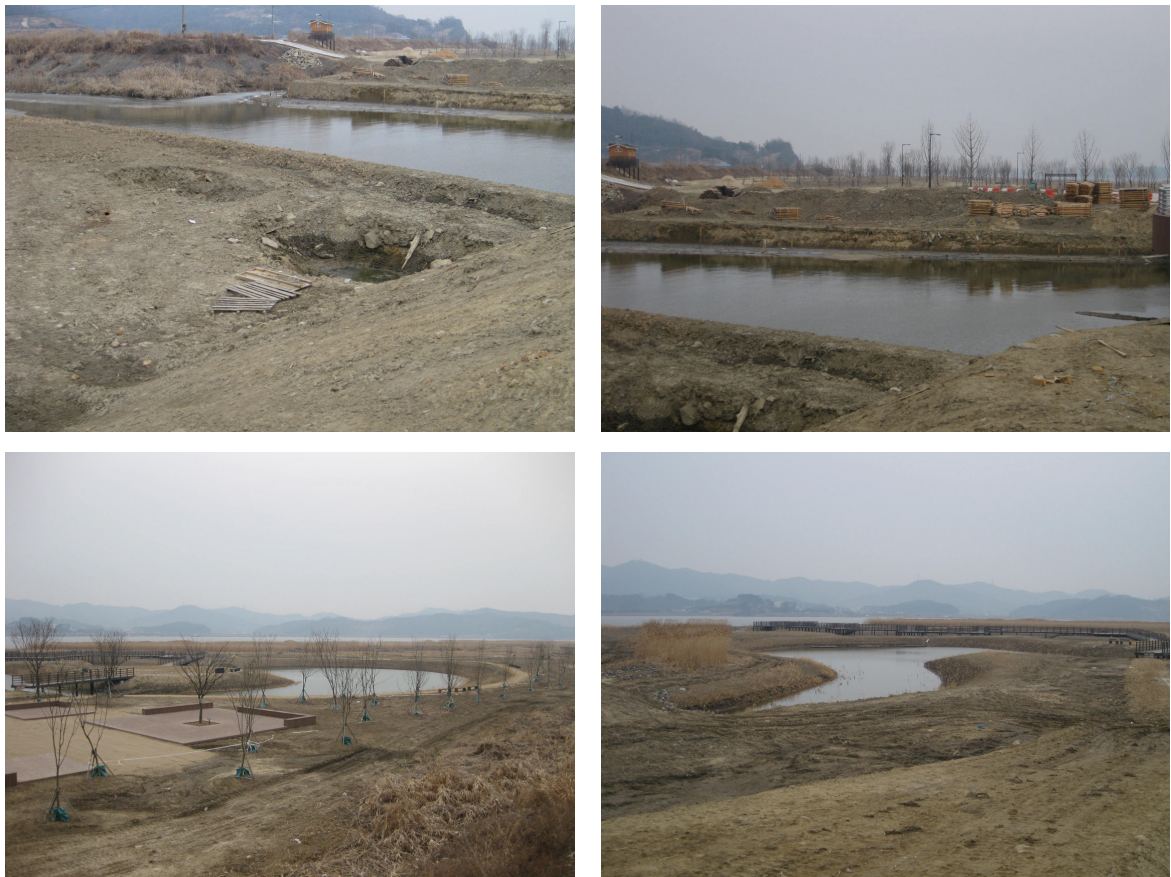
[표 2-1-14] 환경부 일반측정망 부여2 수질자료

- 서천(신성리)지구(1공구) 신성리습지(서천 신성리 갈대밭 인근) 부근에서 공사가 진행되고 있어 주변 생태계에 영향을 미칠 것으로 판단됨
- 주변지역에 공사 자재들이 쌓여 있고 인공구조물이 설치되어 있어 공사로 인해 신성리 갈대밭(모새달 분포지역 포함) 주변지역이 영향을 받을 것으로 판단됨

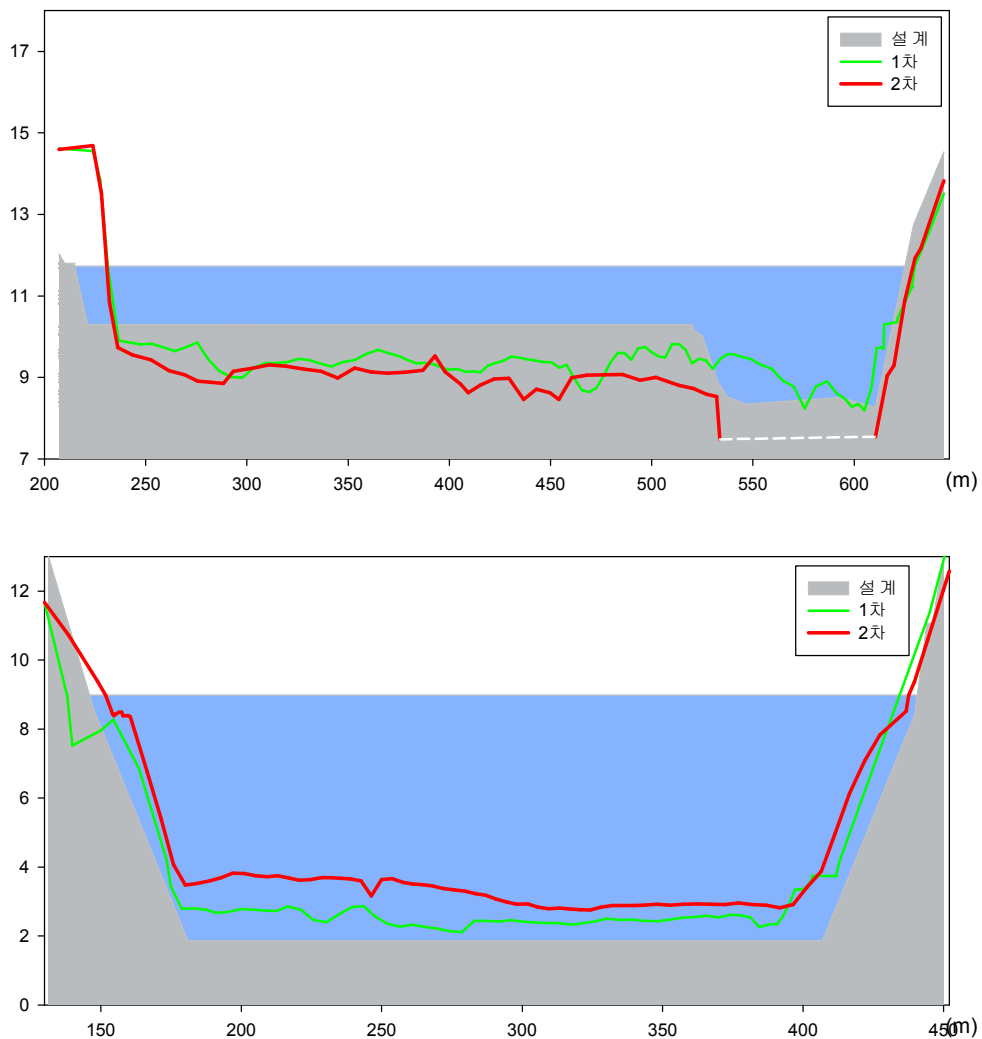
- 백제보2의 경우 단면의 일부 구간에서 하상저하 현상이 진행중인 것으로 확인되었으나, 이는 준설 등의 사업에 일환에 의한 영향으로 추정됨
- 공주보2, 공주보3 지점은 상당량의 채퇴적이 이루어 졌으며, 금강정비사업의 진행 중 출입통제로 인해 계획보다 늦은 풍수기 이후에 측량이 진행된 지점임
- 공주보2 지점은 하천이 굽어 흐르는 하류에 위치하고 있어 편향된 퇴적이 이루어 지고 있으며, 수십cm에서 최대 2m 가까이 준설 후 채퇴적이 이루어지고 있음
- 공주보3 지점도 단면 구간에 따라 1~2m 정도 채퇴적이 급격히 진행되고 있음

[그림 3-1-15] 침식이 진행중인 세종보3(상)과 퇴적이 진행중인 공주보3(하) 지점 횡단면

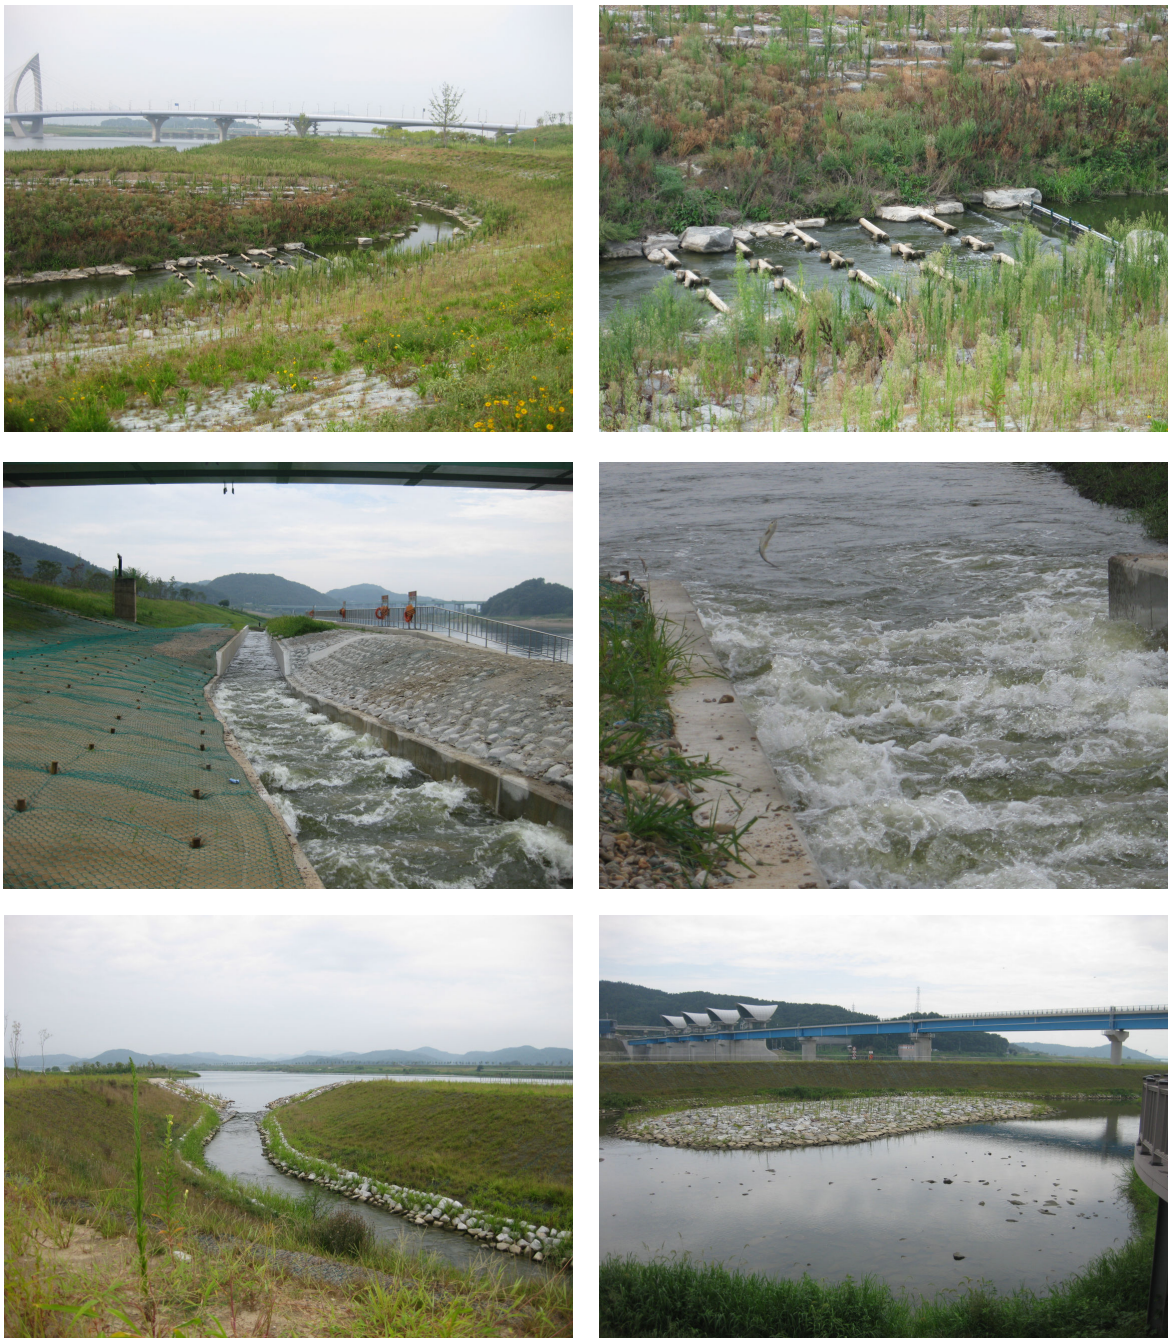
- 어도는 금강의 3개 보(세종보, 공주보, 백제보)에 대부분 잘 설치되어 있는 것으로 판단되나, 시기적 특성(저수기, 갈수기) 및 보의 가동조건에 따라 어도의 유량변동이 예상되므로 어도가 기능을 제대로 발휘하기 위해 세심한 운영관리가 필요함

[그림 3-1-19] 어도 전경(세종보, 공주보, 백제보)
