충청남도 도랑살리기운동
2021년 사업 대상지 선정 평가
- 현장조사서 -

2020. 10

도량살리기운동 2021년 사업대상지 현장조사 결과

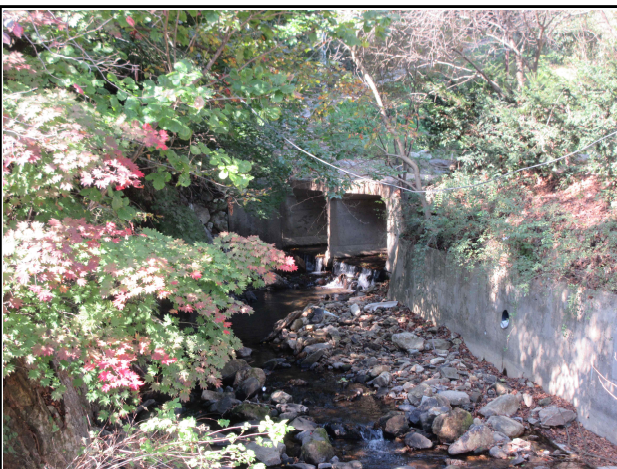
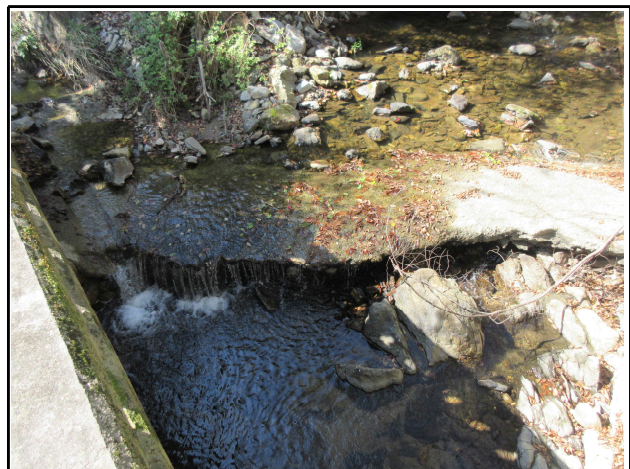
상류쪽 낙차완화 및 어도설치 예정구간

- 2020년 도랑살리기 운동의 연장사업으로 상류구간 사업신청
- 마을입구, 마을회관 뒤쪽에 위치하여 접근성이 좋음
- 2020년 사업(하류) : 낙차보 기준으로 하류구간 사업, 물길정비, 낙차보 완화 및 어도 설치
- 2021년 사업(상류) : 낙차보 기준으로 상류구간 사업, 물길정비, 상류쪽에 위치한 낙차구간 완화 및 어도 설치

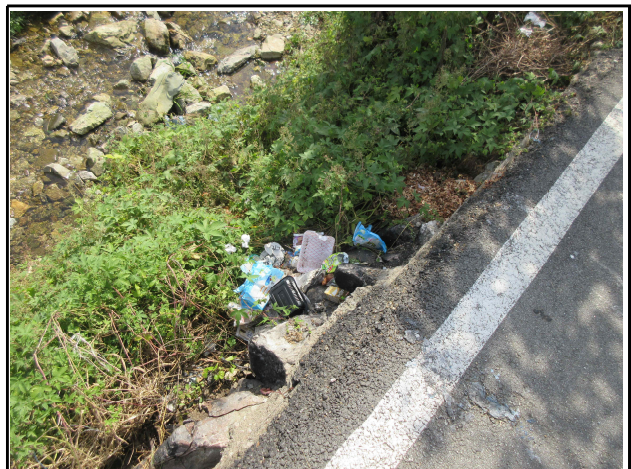
- 소하천(광산골천)에 해당되나 향후 5년 내에 세부 정비계획이 없으므로 사업 가능(관내 155위 순위)
- 약 20가구가 밀집된 곳의 진입로를 흐르는 도랑
- 방치된 쓰레기와 소각재들이 많이 눈에 띄었음. 도랑 주변 청소 및 마을 주민들의 환경에 대한 인식 변화가 필요하다고 생각 됨

도랑 내 쓰레기

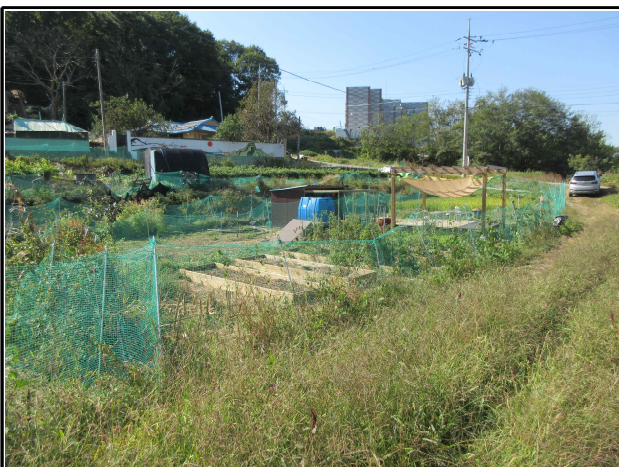
도랑 옆 학교 체험장

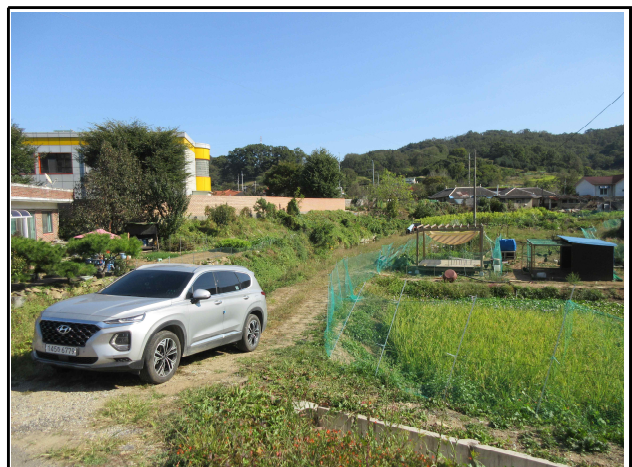
학교 뒤편 도랑 및 체험장

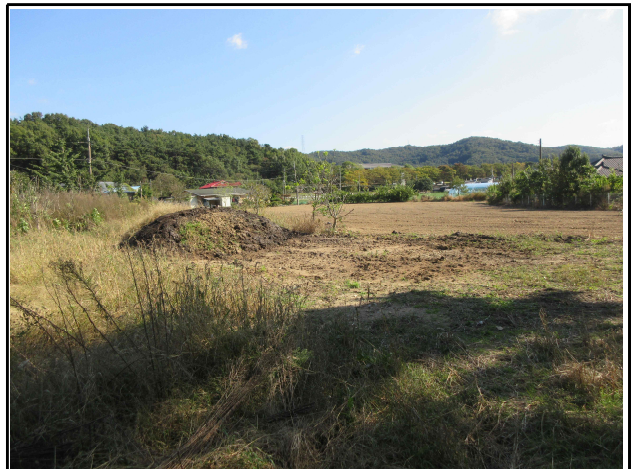
- 가구가 분산된 마을이며, 도랑과 거리가 있음. 마을 상류에 절이 위치하고 있음
- 버스정류장은 아니지만 버스를 타기위해 기다리는 장소이며, 이 부분을 중심으로 화단조성, 도랑정비 계획
- 마을주민의 관심도가 높으며, 의지가 강함
- 가끔씩 건천화 됨, 도랑 근처 퇴비 적치

퇴비

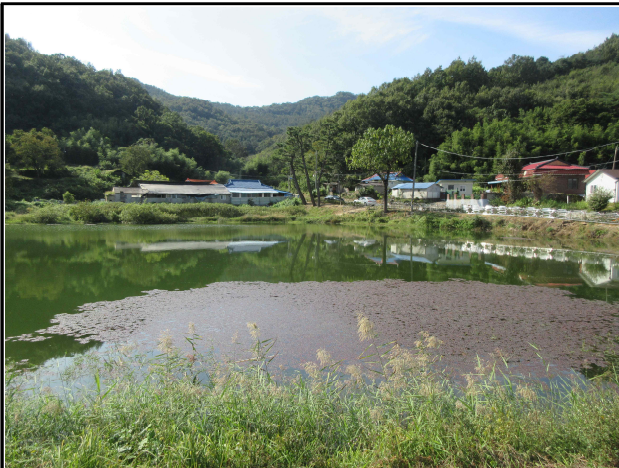
- 도랑으로 유입되는 농가가 거의 없으며, 마을과 접근성이 떨어짐
- 산성저수지 바로 아래에 위치(도랑→저수지→도랑 으로 물이 흐름)
- 저수지에 의해 도랑 수량이 결정될 가능성이 크며, 저수지는 농업용으로 사용되고, 농번기 논에서 물을 빼면 도랑으로 유입됨, 농번기에 농업용수 사용을 위하여 저수지 방류를 하지 않으면 건천화 가능성이 있음

산성저수지

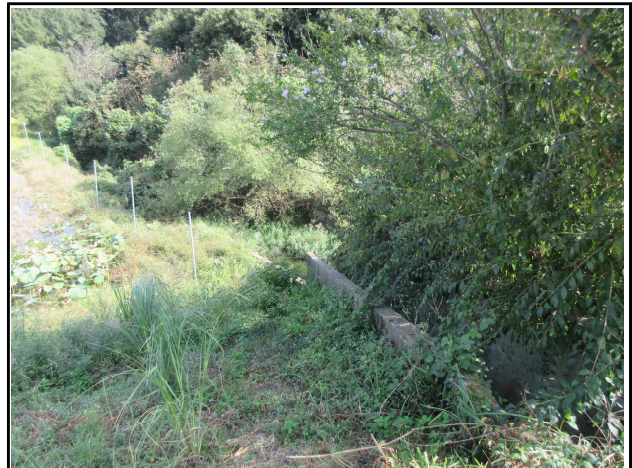
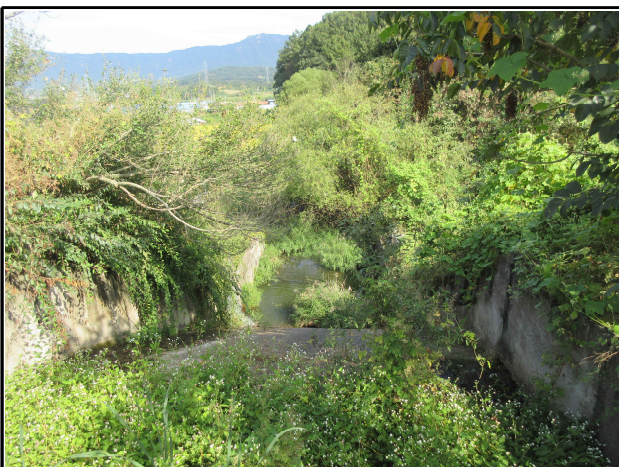
저수지 하류부 도랑

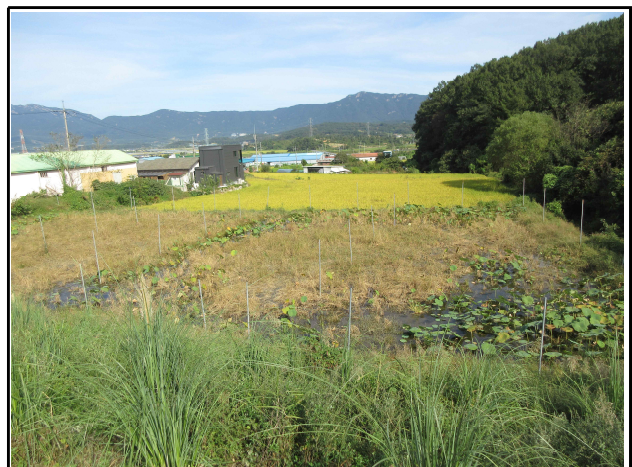
저수지 아래 논(우측이 도랑)

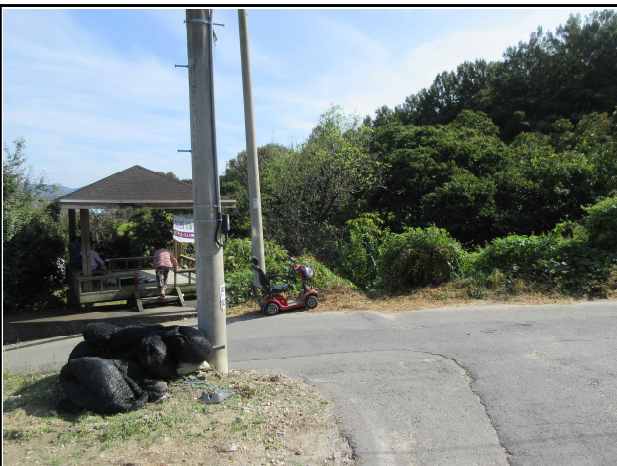
- 마을회관 뒤편에 위치해 있으나 계곡 아래로 내려가야함(내려가는 길이 험하고 떨어져 있어 접근성 부족)
- 도랑으로 유입되는 가구수가 매우 적음
- 계곡과 같은 자연적인 형태로 되어있으며, 우물 및 빨래터 조성 계획

도랑으로 내려가는 길 입구

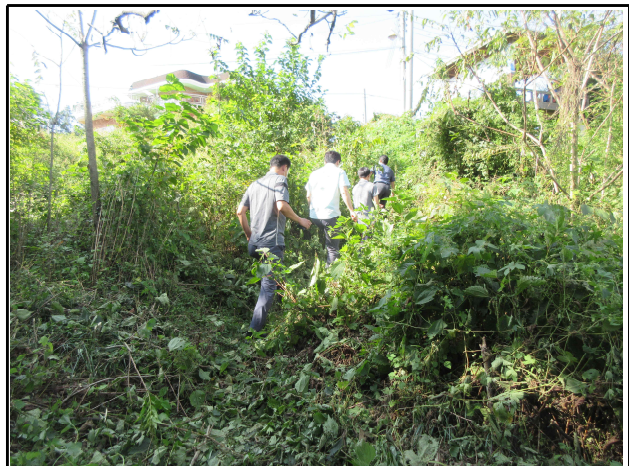
도랑 진입로

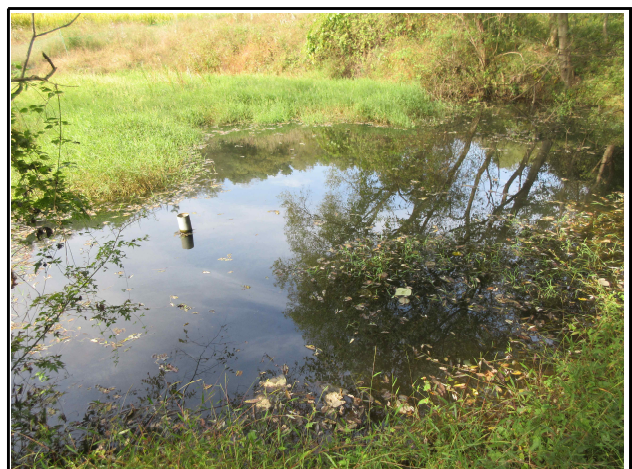
도랑 상류 작은 저수지

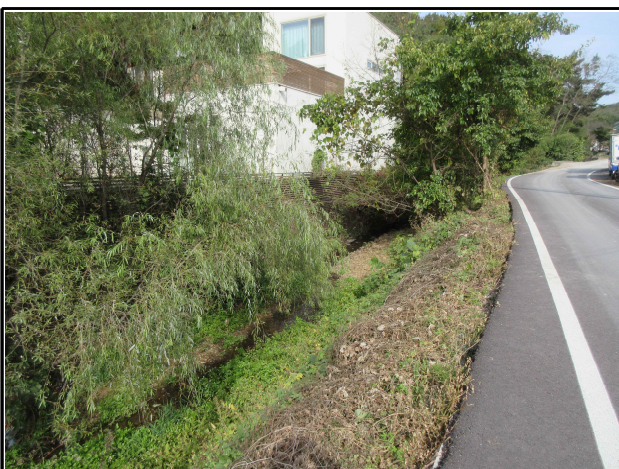
- 마을회관 옆에 위치하고 있으나, 개인 주택의 담 옆을 길게 흐름
- 마을 가구들이 분산되어 위치함

개인주택 담 옆을 흐름

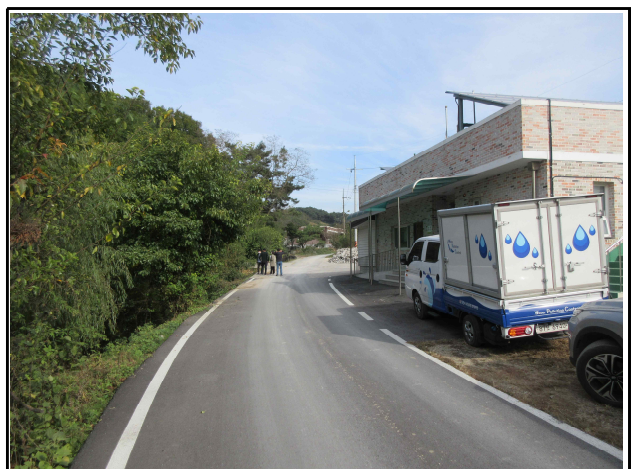
도랑 옆 마을회관

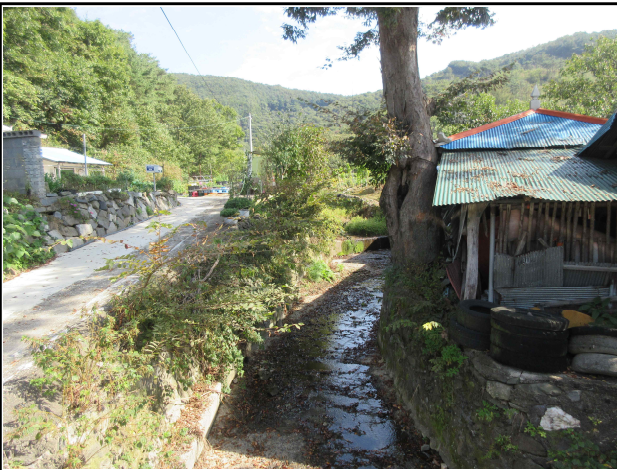
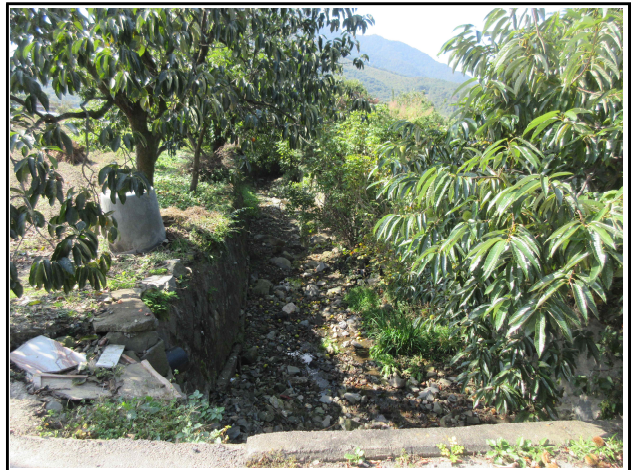
- 2020년(갈산2리 도랑) 사업대상지 신청 -> 탈락, 동일구간 재신청
- 상류부터 마을아래 도로까지 너울목, 소, 여울 등 조성계획
- 상류의 일부구간을 제외하고 거의 대부분 구간이 접근성이 떨어짐(나무, 논, 밭 등)
- 접근이 가능한 상류 구간은 제방 및 바닥이 콘크리트 구조물로 되어 있음

도랑의 전경(상류)

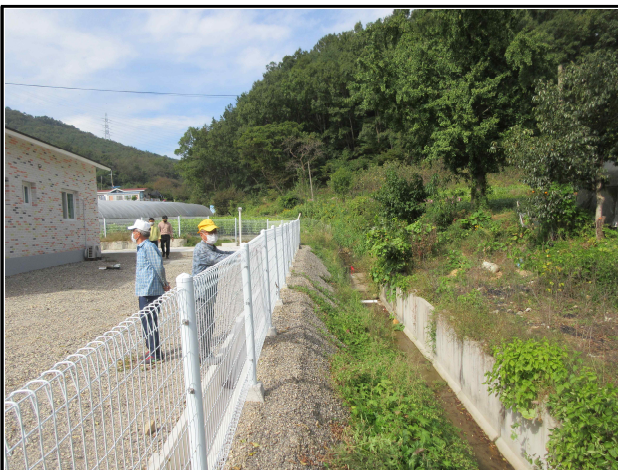
- 상류에 위치한 보광사로 올라가는 산책로 조성 및 제방보완, 마을 상수도쪽 방제 계획
- 마을회관 바로 옆과 산 사이를 흐르는 도랑
- 도랑 하류 부분은 U형 관의 형태로 되어 있음
- 도랑 주변 가구수가 거의 없고, 산쪽에 위치해 있어 접근성이 떨어짐

도랑의 전경(회관 옆 하류)

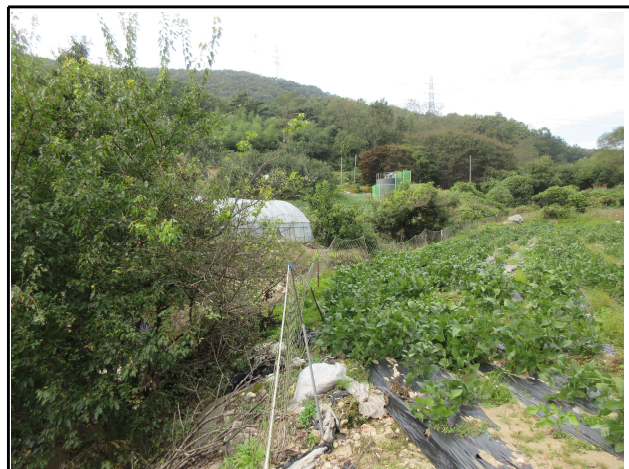
도랑의 전경(상류쪽 마을상수도)

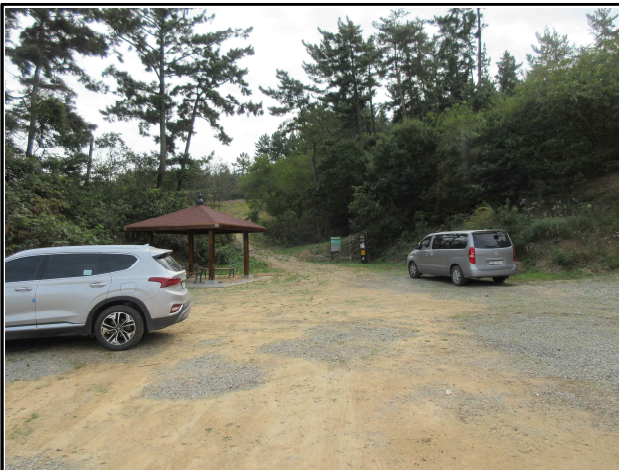
도랑 상류 백화산 등산로 입구

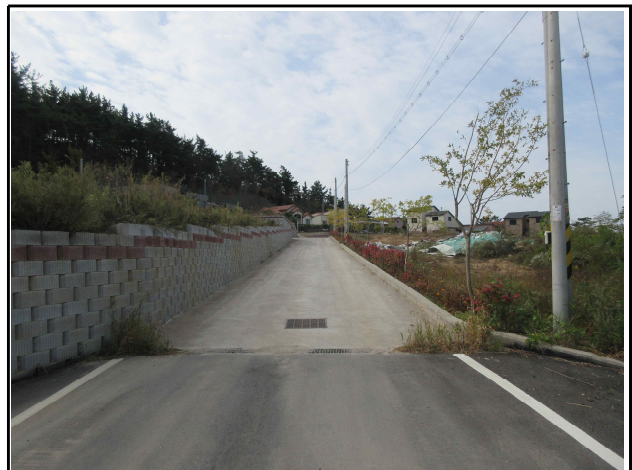
- 백화산 등산로 입구 주차장 앞
- 신규 주택단지 14가구 입주, 7가구 입주 예정
- 백화산 등산로 입구에서부터 신규 주택단지 옆을 흘러 하류까지 복원 계획
- 주거 인구 및 등산으로 인한 유동인구가 많음

도랑 옆 신규 주택단지
