# 1. 수질 현황 평가

## 가. 금강 본류 수질 평가

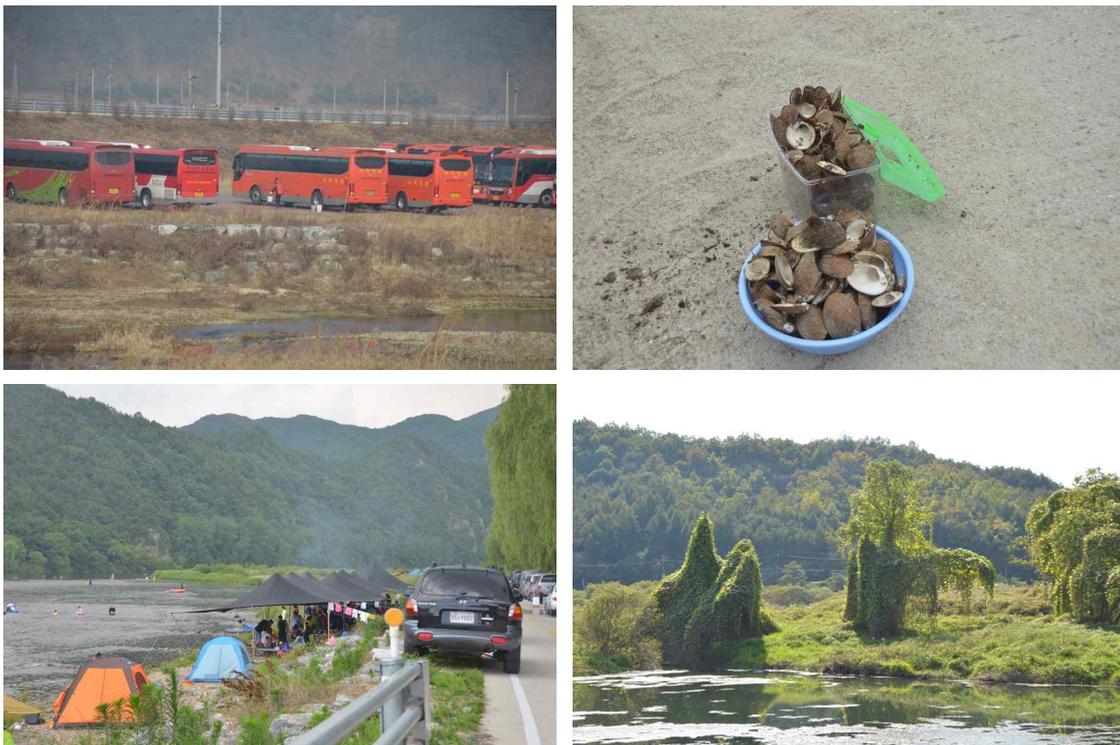
- I 구역은 금산군(17.1km)에 해당되며, 비교적 생태환경현황이 타지역에 비해 우수한 편에 해당되는 구간임
- 대산리 지역에 만들어진 하상주차장은 한국타이어의 통근버스가 무단으로 점유사용하면서 세차 등의 문제가 발생하고 있음
- 멸종위기종 두드럭조개 200여 개체를 포획한 주민을 신고하여 금강유역환경청에서 조사를 하였음
- 수통리 지역부터 제원면 천내리에 이르기까지 우안과 좌안 둔치 및 산기슭에 생태계교란종 가시박과 돼지풀 등이 밀생하여 제거 대책과 외래종 유입 차단이 필요함

[그림 14] I구역(금산지역) 조사 결과

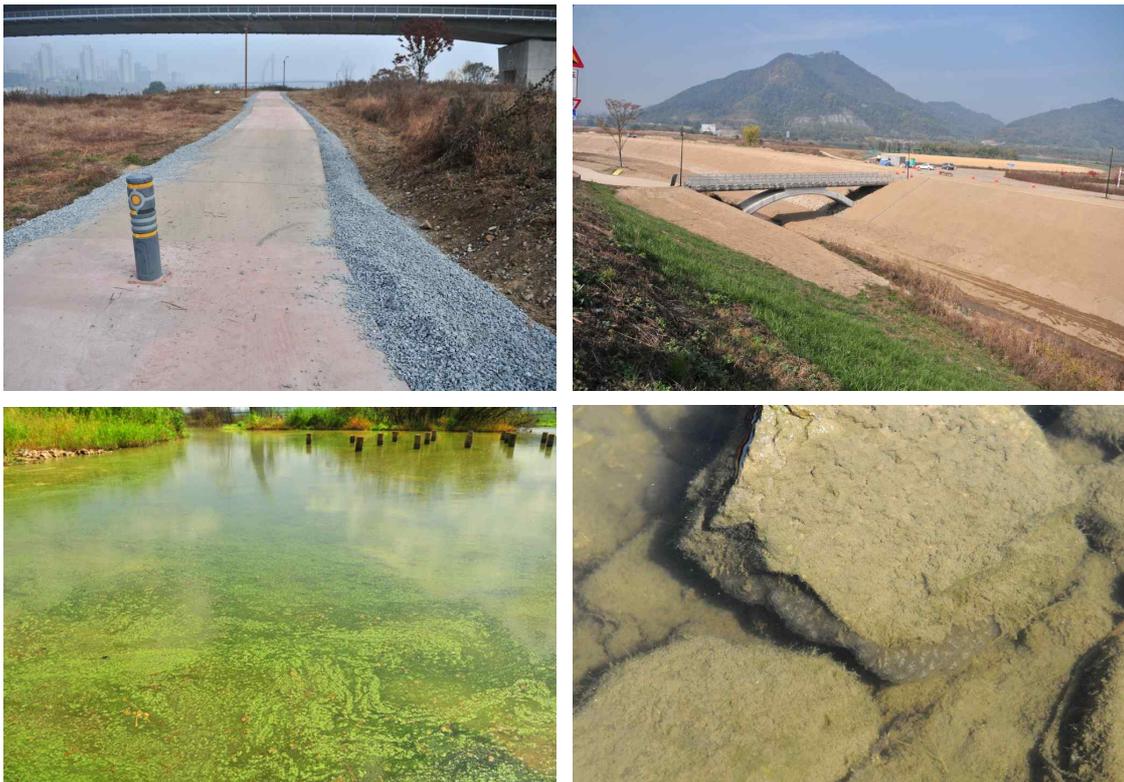
- II구역은(12.5km)으로 세종보 및 주변지역이 조사 주요 대상지역에 해당
- 세종보 주변 둔치에 자전거도로는 보수공사 또는 일부 구간 전면 재시공되었음
- 삼성천은 제방과 호안이 쇠골되어 재정비공사와 함께 금강 둔치도 재시공하였음
- 세종보 상류 전체 구간에 녹조가 발생, 대규모 녹조로 인해 마리나 선착장 바닥은 오염이 심각한 오니가 되어 있고, 강바닥에는 질푸르고 갈색의 저니층이 쌓이고 있음
- 세종보 상류 우안 완곡부에 버드나무가 대규모로 고사하였고, 부레옥잠으로 만들어진 인공수초섬을 띄워놓고 있음
- 큰빛이끼벌레가 마리나 선착장에 붙어 있고, 10월에도 큰빛이끼벌레가 사멸하지 않고 서식중이었음

[그림 15] II구역(세종지역) 조사 결과

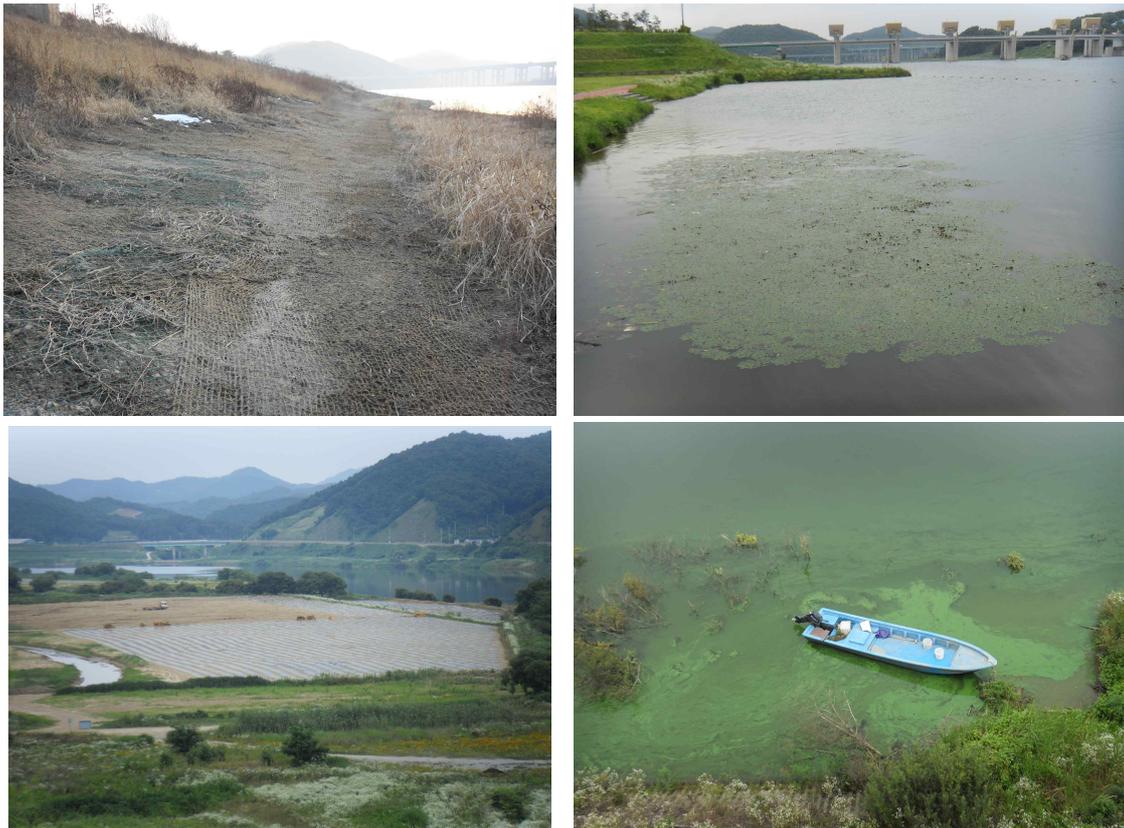
- III구역은(35.9km)으로 공주보 및 주변지역이 조사 주요 대상지역에 해당됨
- 공주보 아래 좌안 호안 철망과 식생 매트가 침식 왜굴되고 유실되어 낮아져 있음
- 공주보 상류 연미산 아래 웅진공원 우안과 좌안 수상공연장 수역에 정수성 식물인 마름이 자리잡고, 청벽대교, 웅진공원 둔치와 연결되는 연미산 방향 등에 환경부가 지정한 생태계교란종 가시박이 관찰
- 어천 합류점 우안 둔치에 비닐을 씌우고 식물식재 작업 중임, 공주시 이인면 운암리 좌안 강변에 사료용 작물을 경작하여 수확하였음
- 목면 신흥리 큰임장골 옆 금강 우안에 불법 낚시 좌대가 설치, 낚시쓰레기와 떡밥등 오염원이 방치됨, 분강나루, 웅진공원 아래 습지, 불티교 아래 등 전구간에서 큰빛이끼벌레가 관찰됨, 불티교 상류에서부터 공주보, 백제보에 이르는 하류 전구간에 걸쳐 녹조가 발생하였음

[그림 16] III구역(공주지역) 조사 결과

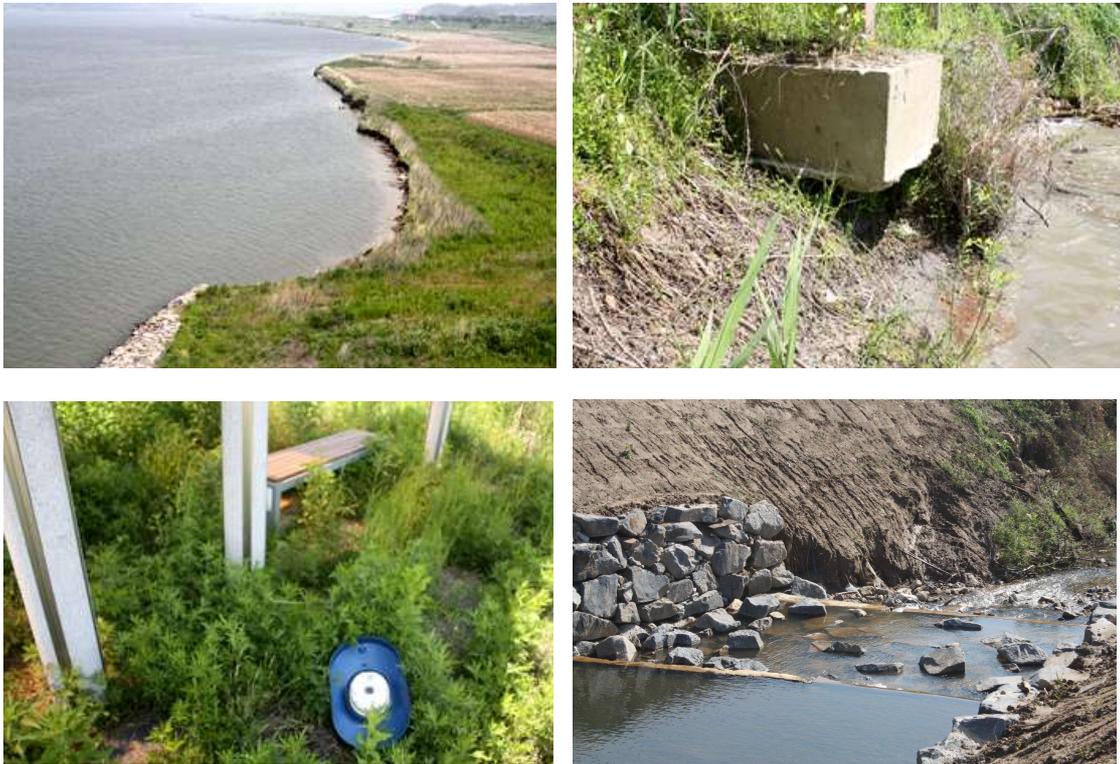
- IV구역은(24.2km)으로 백제보 및 주변지역이 조사 주요 대상지역에 해당됨
- 웅포대교 좌안 상하류 부분에 측방침식 발생함
- 부여 현북리 자전거도로 데크 지지대 밑바닥의 흙이 침식으로 떨어져 나감, 공중에 떠있는 모양으로 붕괴 위험이 높은 상황으로 이후 보수공사가 진행됨
- 개척지구(논산시 성동면 우곡리) 둔치공원 시설물들에 잡풀들이 자라고 있으며 관리가 전혀 이루어지지 않고 있음
- 호암교 교각 및 좌·우안 제방 보수공사 상태 확인, 현재 좌안 제방이 침식으로 사석 유실 확인됨

[그림 17] IV구역(부여·청양지역) 조사 결과

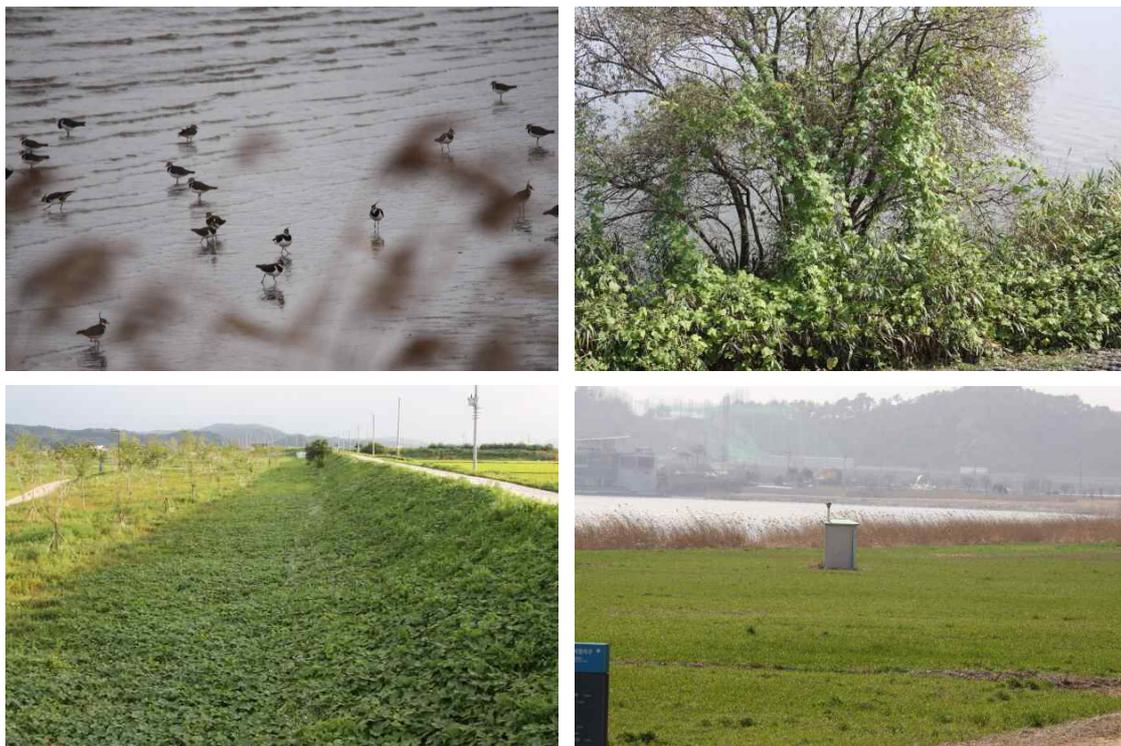
- V구역은(38.3km)으로 금강하굿둑에서 부여 옹포대교 주변지역이 주요 조사대상지역에 해당함
- 주요 금강이 오리, 기러기류의 월동지 역할을 하고는 있으나 금년에도 가창오리가 보이지 않음
- 하굿둑에서 신성리 전구간에 걸쳐 가시박의 서식면적이 점차 하류지역으로 확산되고 있는 것으로 관찰되었으며, 환삼덩굴, 칩의 서식면적이 점차 넓어지고 있는 것으로 조사됨
- 올 해에도 녹조현상이 심각한 수준으로 발생하였다. 특히 단상천, 원산천, 길산천 등 지천과 금강본류가 만나는 합류지점에서의 녹조현상이 심각하였다. 금년에는 전 구간에 걸쳐 녹조 띠가 형성됨
- 망월리와 와초리는 녹비작물 재배를 지속적으로 경작하고 있음 [그림 3-20]

[그림 18] V구역(부여·논산·서천) 조사 결과

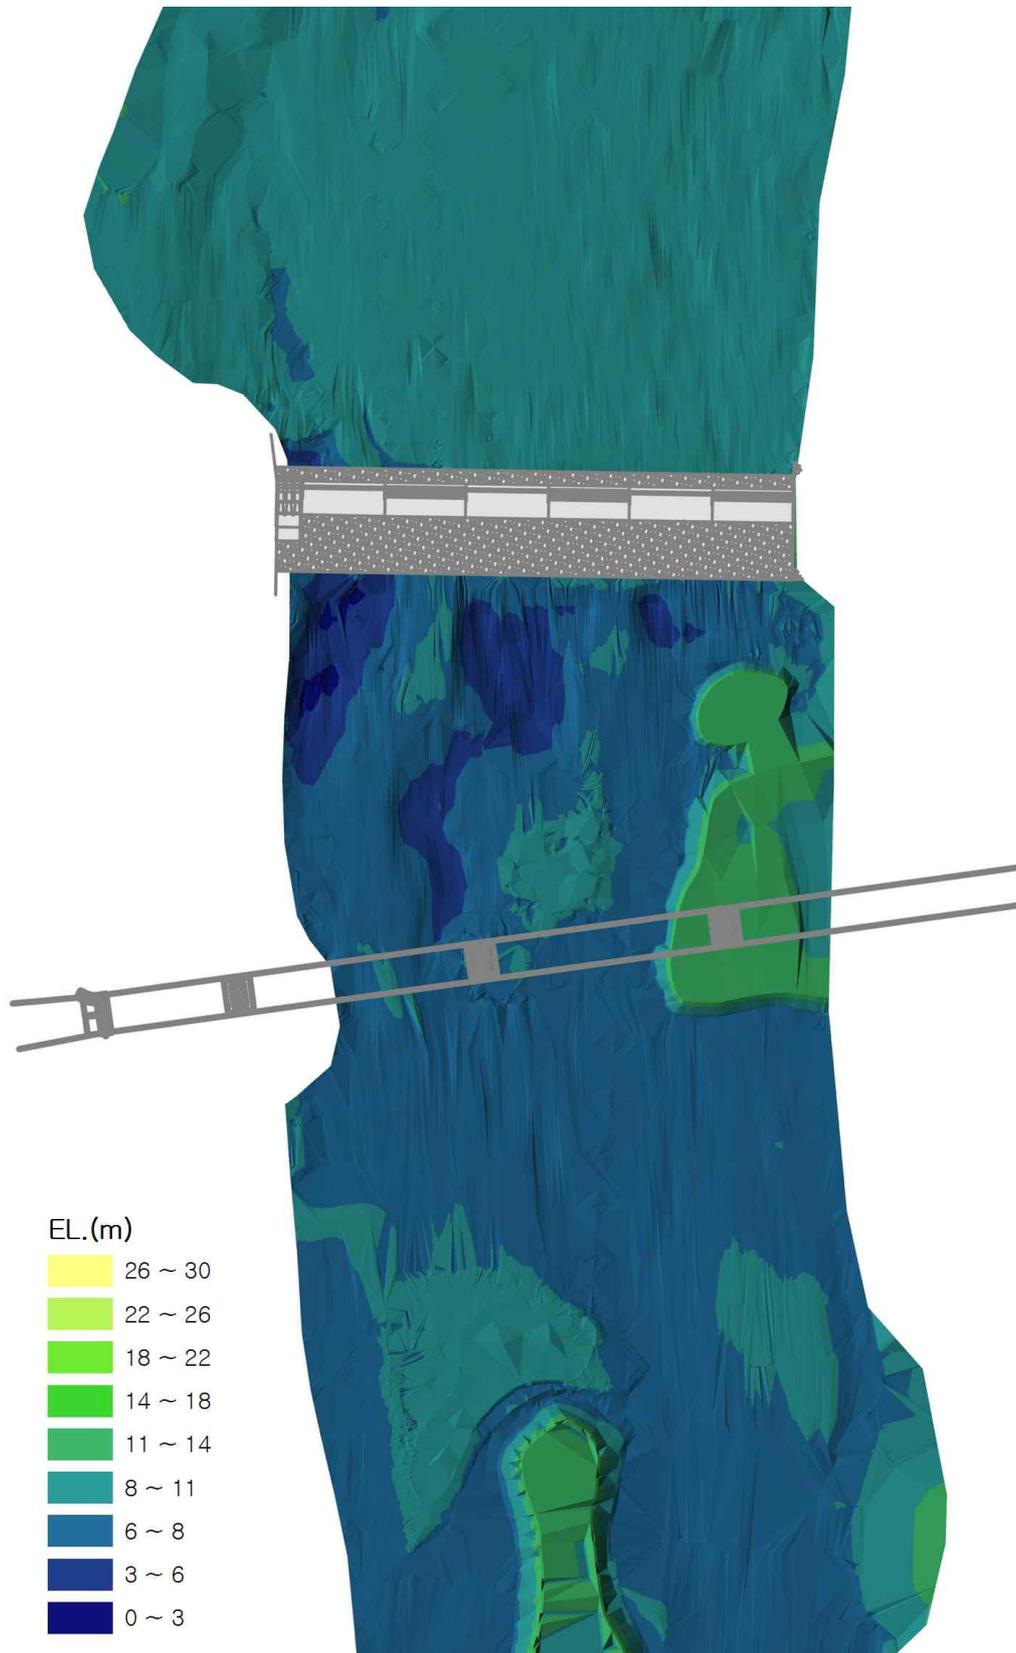
- 세종보의 보 상·하류부 하상에서 침식이 발생하고 있음
- 하류 약 400m까지 침식영향을 미치고 있으며, 약 350m 지점에 위치한 학나래교의 교각이 위치하고 있어 침식 영향을 받을 수 있음
- 저·평수기 환경에서는 하상형태의 급격한 변화가 나타나지 않았음

[그림 27] 세종보 상·하류부 하상 (2014년)

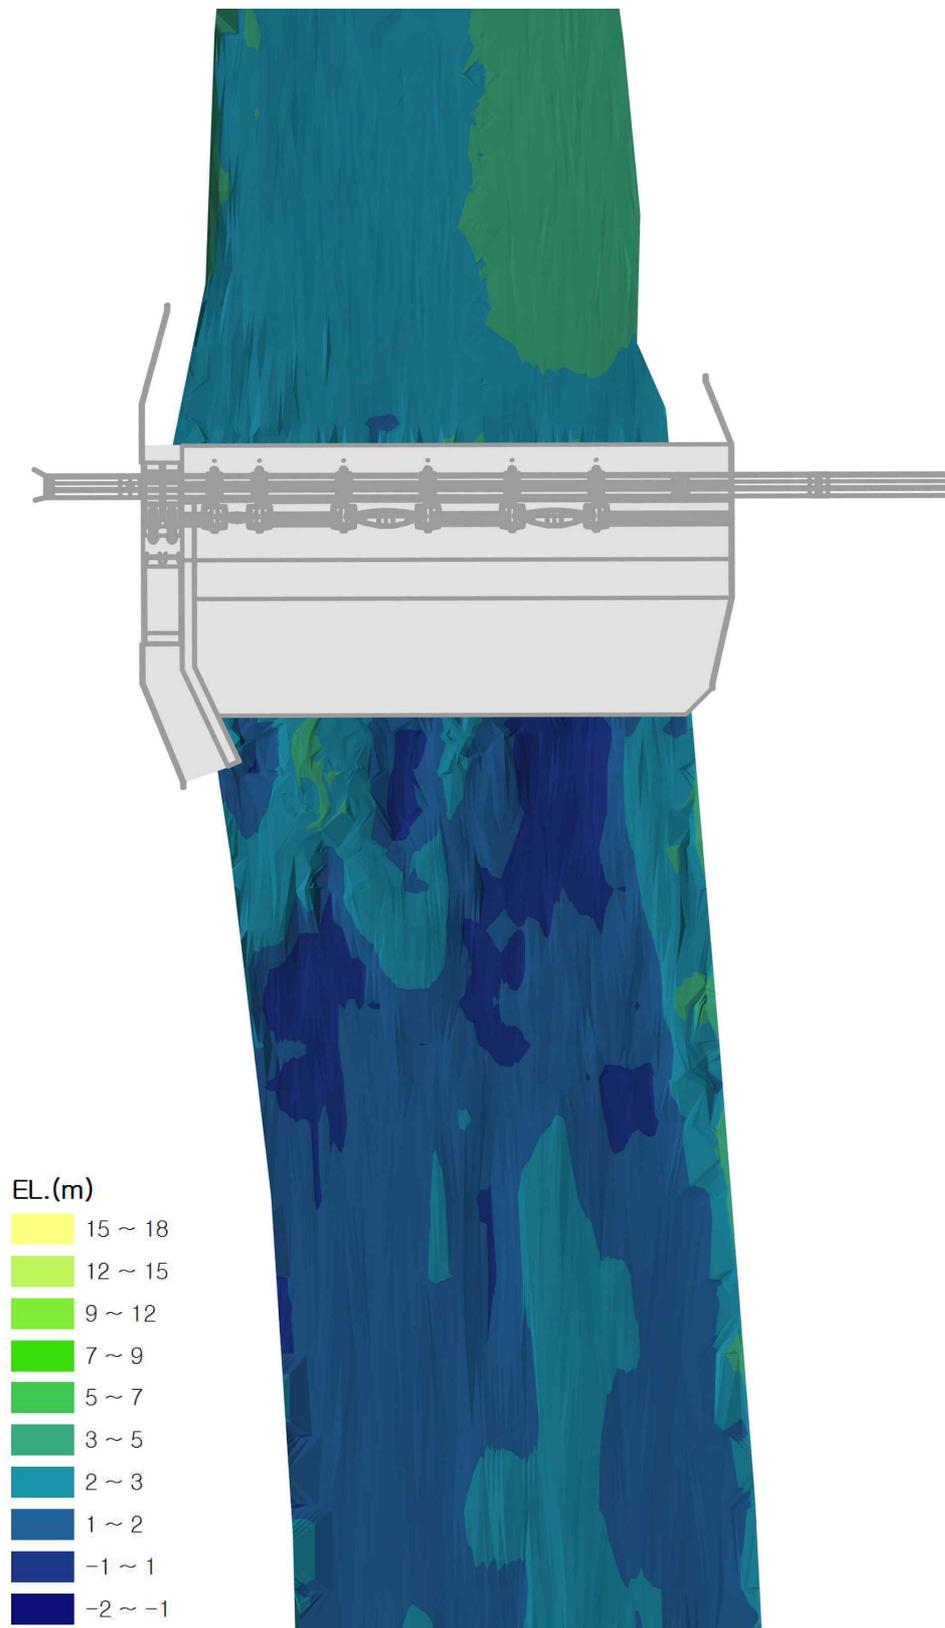
- 공주보의 가동보 하류부는 최대 2m이상의 침식이 발생하였으나 보강 또는 자연 복원이 이루어진 것으로 추정됨
- 하상 침식현상은 하류 약 300m까지 영향을 미치고 있음

[그림 28] 공주보 상·하류부 하상 2014년 1차

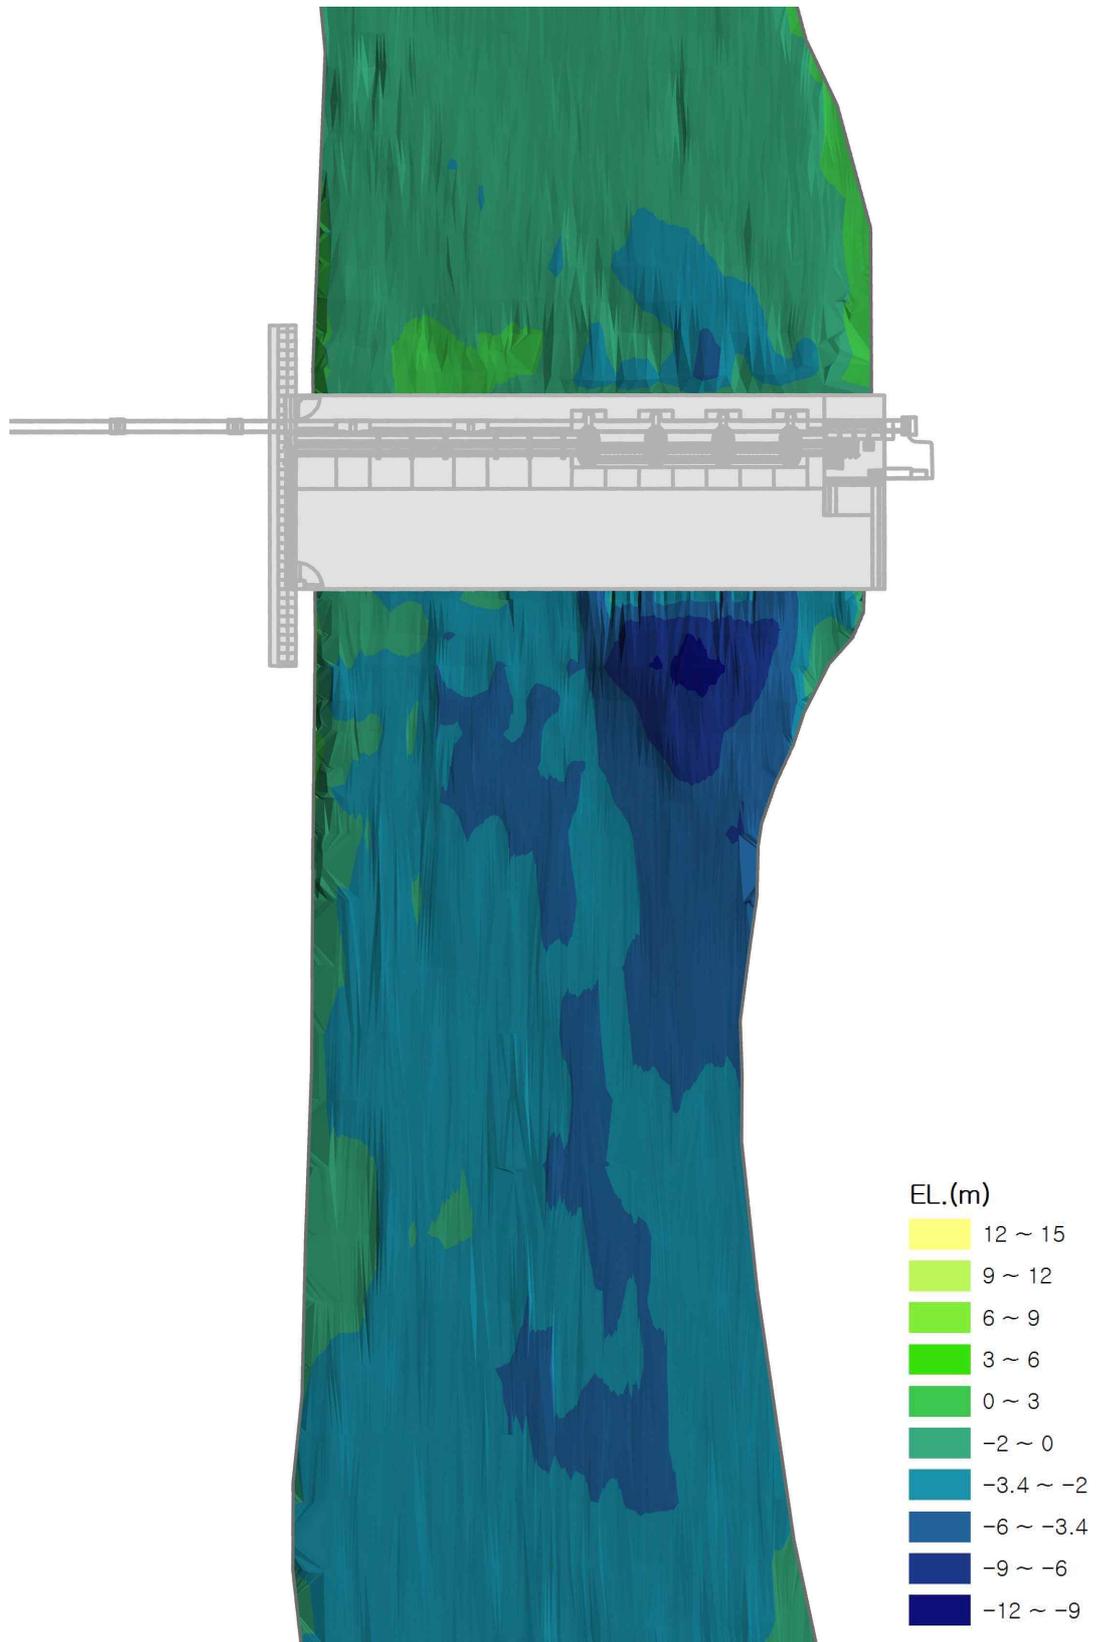
- 백제보 가동보 하류부는 최대 6m이상의 침식이 발생하여 EL. -9.5m로 확인
- 백제보의 경우 EL. -11m 지점의 풍화암과 EL. -14m 지점의 연암을 기초로 설치되었으며, 직하부 충적층이 보 상·하류부의 연계침식 작용으로 지반의 차수능력을 손실하거나 유실될 경우, 구조적인 문제를 야기할 수 있음
- 침식깊이는 악화되지 않았으나, 좌우로 일부 확산되고 있음
- 침식현상은 백제보에서 하류 약 600m까지 영향을 미치고 있음

[그림 29] 백제보 상·하류부 하상 2014년 1차

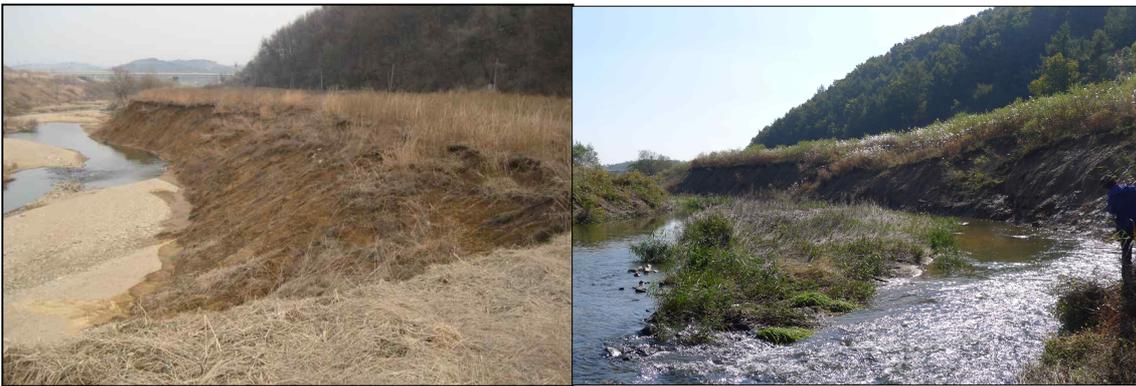
- 침식 현상이 주로 발생하는 하천들의 특징은 보의 상·하류 인근에 위치하고 있어 본류의 수위변화에 영향을 많이 받으며, 금강의 우안 쪽에 위치하고 있어 유역면적이 큰 지류하천들로 구분됨
- 백제보 이하 하류 지역은 금강하구둑에 의한 배수영향을 받는 구간으로 금강정비사업에 금강하구둑의 수위조절관련 사업이 없어 수위 변화 영향은 적으나 준설에 의한 하상고 저하에 따른 영향을 받는 일부 하천이 있는 것으로 확인됨

[그림 30] 대교천 역행침식 진행 현황-2 (좌:2013, 우:2014)

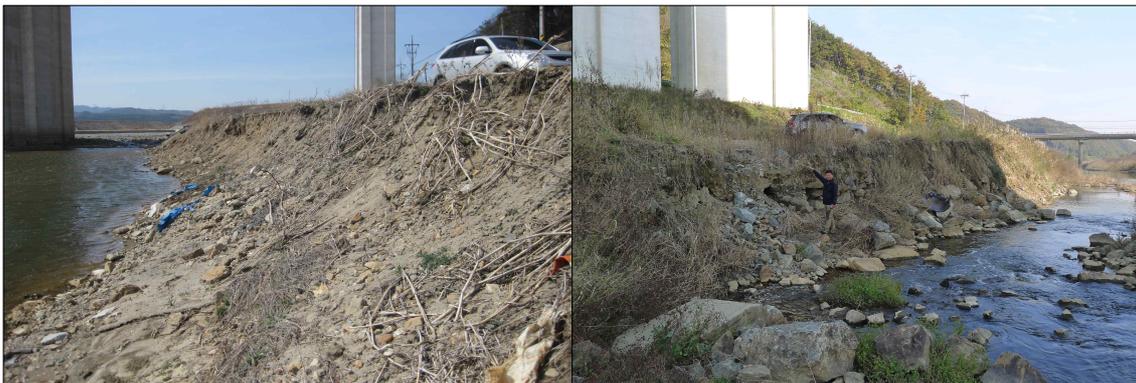
[그림 31] 치성천 가마교 상류 서천-공주 고속도로 교각 인근 침식 현황 (좌:2013, 우:2014)

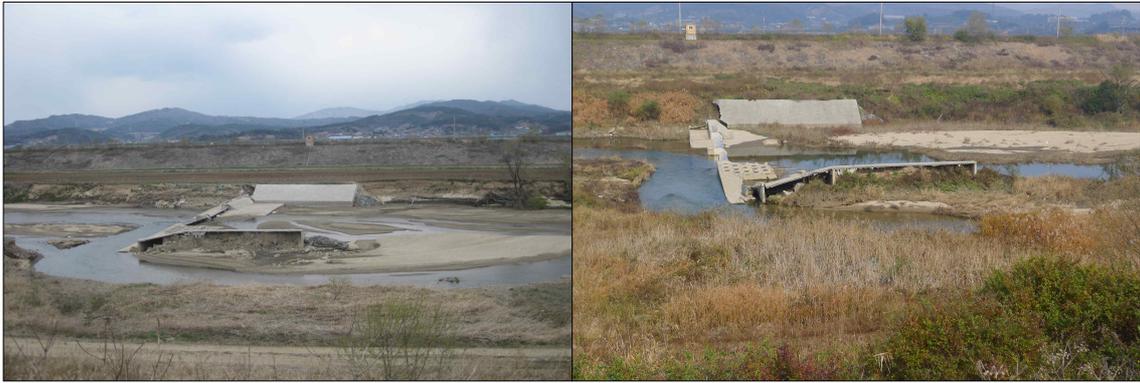
[그림 32] 유구천 침식으로 인한 보 붕괴 유지 현황 (좌:2013, 우:2014)
