충남 서해안의 해안선 관리실태 및 문제점

(한남대학교 정태성 교수)

2012. 5. 10

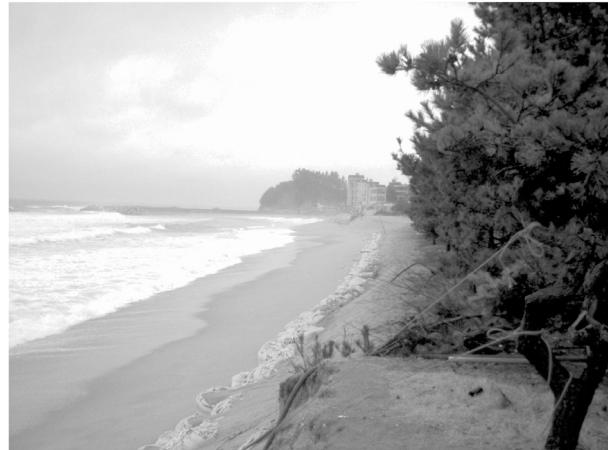
- 연안해역으로 유입되는 유사량 감소
 - 해안 침식 발생, 갯벌 감소
- * 일본 : 1970년 이후 하구인근에서 침식문제 (주원인 : 토사공급량 감소)

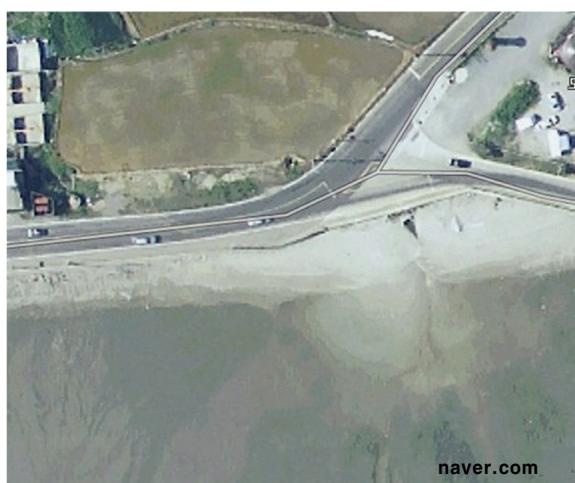
(2) 해안선 인근의 인공구조물 건설

- 바다에 접한 해안도로의 건설
- > 경관의 파괴, 접근성 상실, 해안 침식의 유발

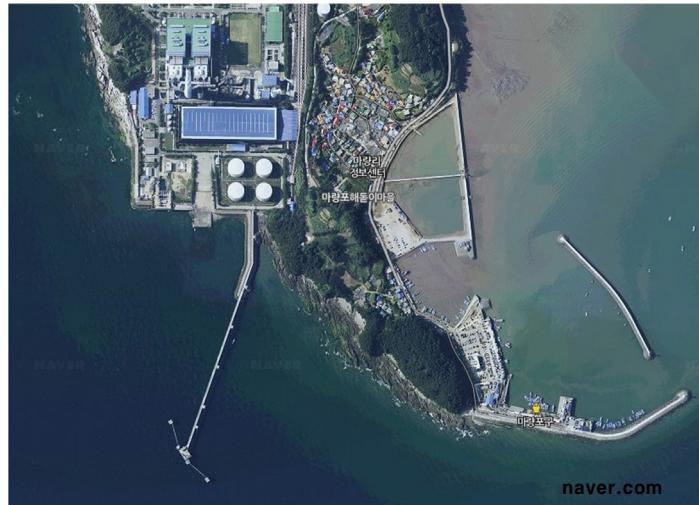
(2) 해안선 인근의 인공구조물 건설

- 발전소, 항만 건설

-> 경관의 파괴, 접근성 상실, 해안 침식의 유발(만리포),

열 오염으로 인한 생태계 파괴

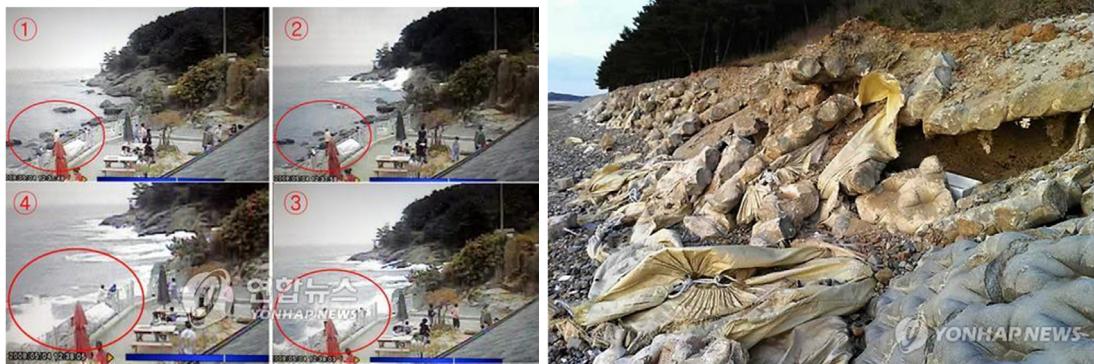
[4] 자연재해 증가

- 해일 및 고조 피해의 증가
- 해안 침식
- 지구온난화로 인한 해수면 상승, 이상기후로 인한 해일 강도 증대 등으로 증가 예상
