현안과제 연구

# 온양천 수질보전 및 수생태 복원방안

의뢰기관 : 아산시(환경보전과)

연구자 : 환경생태연구부 오 혜 정

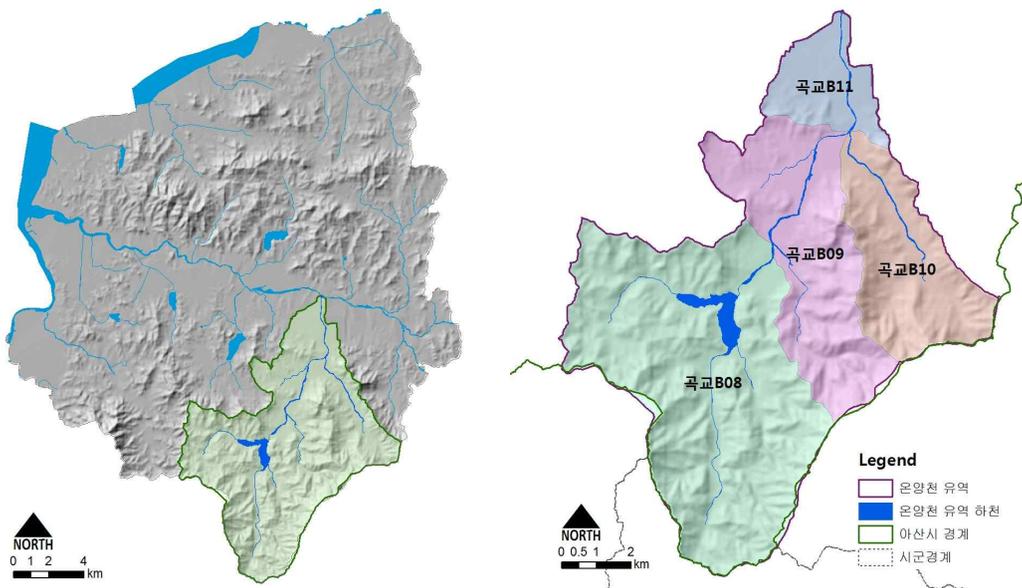
[그림 1-2] 온양천 유역 현황

- 온양천 유역은 아산시의 남쪽에 위치하고 환경부 중권역 삼교천 수계 중 곡교천 유역에 포함되며, 총 4개의 소유역으로 구성되어 있음
- 온양천 유역은 전체 면적 94.2km<sup>2</sup>이며, 아산시에 해당하는 면적은 89.9km<sup>2</sup>로 아산시 전체의 16.6%를 차지하고 있음

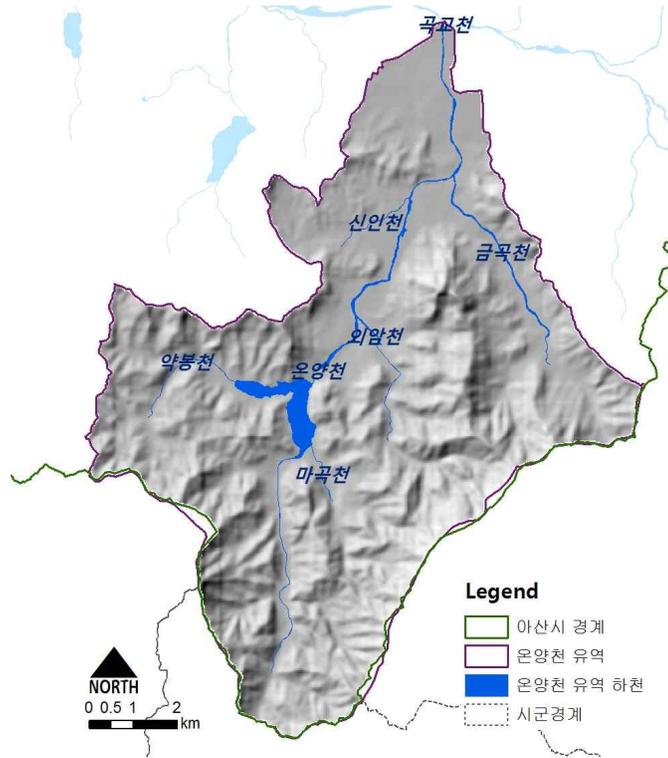
[그림 1-4] 온양천 유역 하천 현황

- 온양천 유역의 하천은 온양천과 온양천으로 유입 되는 마곡천, 약봉천, 외암천, 신인천, 금곡천 등 6개의 지방하천이 있음

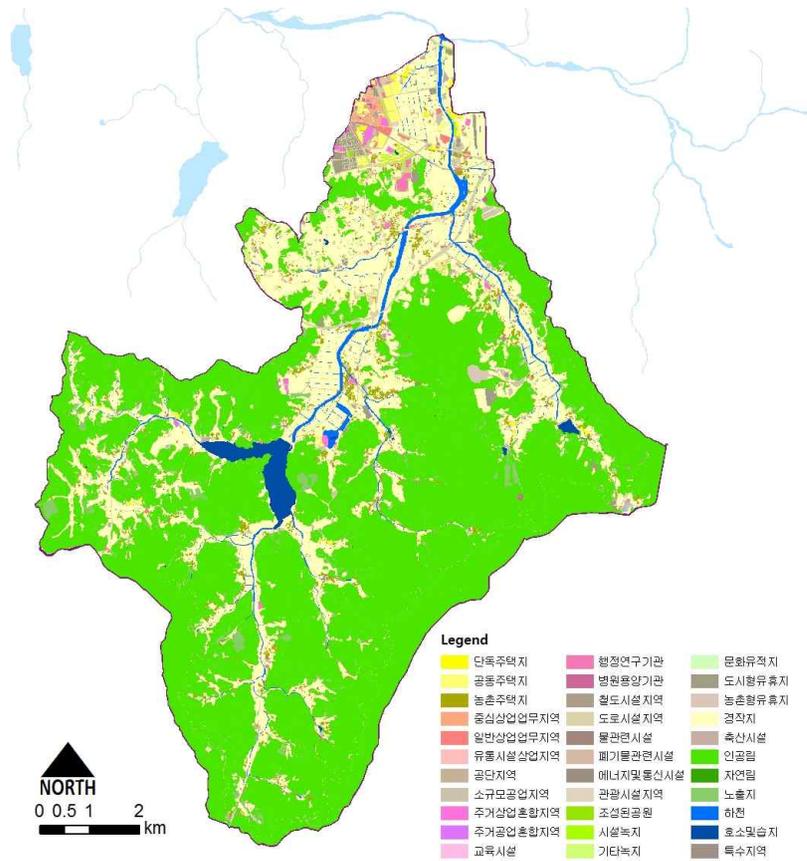
[그림 1-5] 온양천 유역 토지이용 현황

- 온양천 유역의 토지이용 현황은 임야가 61.2km<sup>2</sup>(65.6%)로 가장 높은 비율을 차지하고 있으며, 답 12.1km<sup>2</sup>(13.0%), 전 7.4km<sup>2</sup>(7.9%), 대 6.5km<sup>2</sup>(8.5%), 기타 3.5km<sup>2</sup>(3.8%), 하천 2.6km<sup>2</sup>(2.8%) 순으로 높은 비율을 차지함
- 특히, 온양천 상류지역 및 금곡천 지역은 대부분 임야가 분포하는 것으로 나타났으며, 하천 주변에는 대부분 논(답)이 발달하고 있는 것으로 나타남

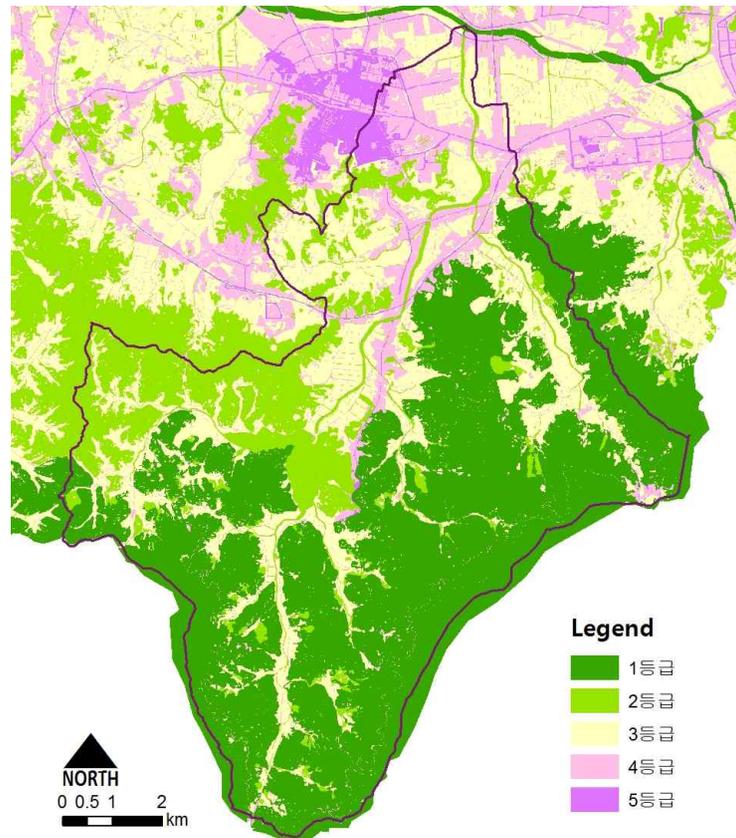
[그림 1-6] 온양천 유역 비오톱 현황

- 온양천 유역의 비오톱 현황은 1등급이 48.9km<sup>2</sup>, 51.8%로 가장 높은 비율을 차지하고 있으며, 3등급 21.5km<sup>2</sup>(22.8%), 2등급 14.8km<sup>2</sup>(15.7%), 4등급 8.0km<sup>2</sup>(8.5%), 5등급 1.2km<sup>2</sup>(1.2%) 순으로 높은 비율을 차지함
- 특히, 온양천 상류지역 및 금곡천 지역은 대부분이 1등급으로 나타났으며, 하류로 갈수록 비오톱 등급이 떨어지는 것으로 나타남

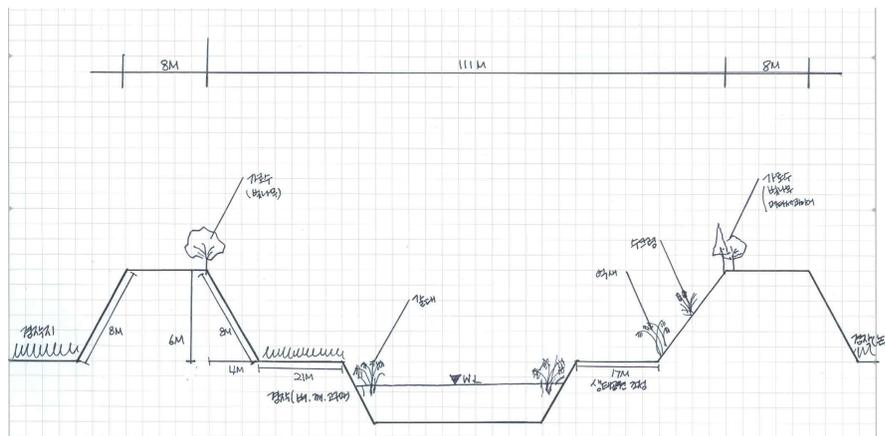
[그림 2-1] 온양천 단면도

- 온양천 물리적 특성 조사구간은 과거 자연형 하천사업을 실시한 신동 온천교에서부터 곡교천 합류지점까지임

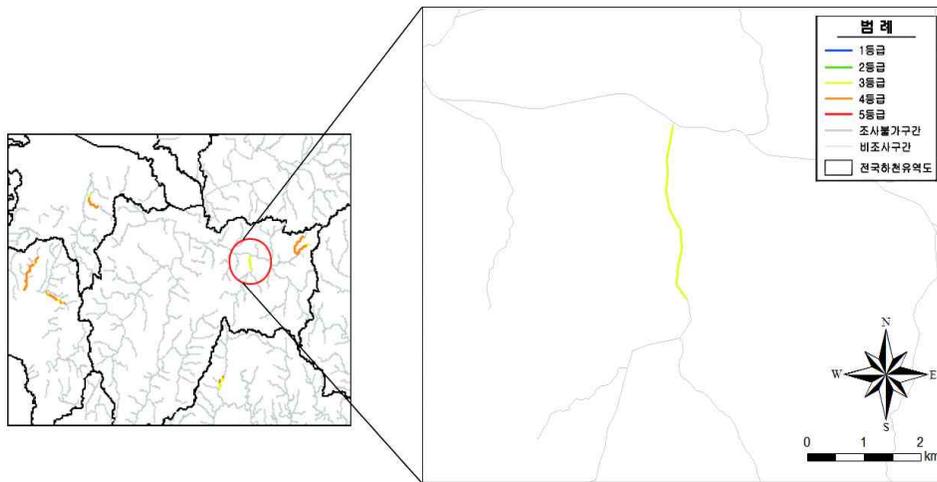
[그림 2-4] 온양천 하천자연도 평가 등급도

- 온양천에 대한 조사결과를 토대로 평가한 하천자연도 평가 총괄 등급은 3~4등급으로 나타났으며 각 평가항목별로 세부적인 등급은 다음과 같음

- 환경부 하천자연도 평가에서 평가된 과거자료(2011~2012)와 비교해보면 전체적인 등급이 4에서 3으로 소폭 상향됨
  - 종단면의 등급이 4에서 2.8로 상향되었는데 횡구조물 유형 평가에서 이전보다 좋은 점수를 받았고 흐름의 다양성에서도 점수가 많이 상승한 것이 등급상승의 주요 요인임

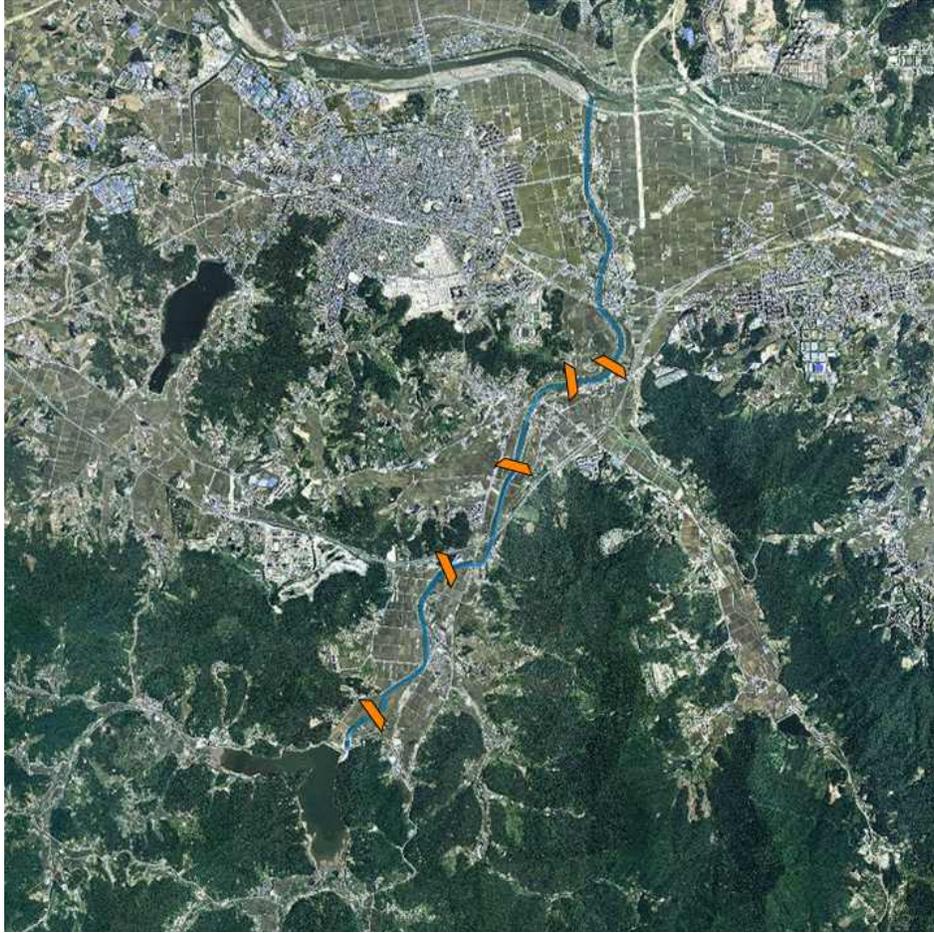
[그림 2-5] 온양천 하도내 구조물(보) 현황

- 온양천 내에는 5개의 보가 존재하며, 하천에 설치된 보는 하천의 종적 연결성을 저해할 수 있으므로 이에 대한 진단(어도 설치유무, 구조적 노후화, 기능상실 유무 등) 및 개선방안 모색이 필요함

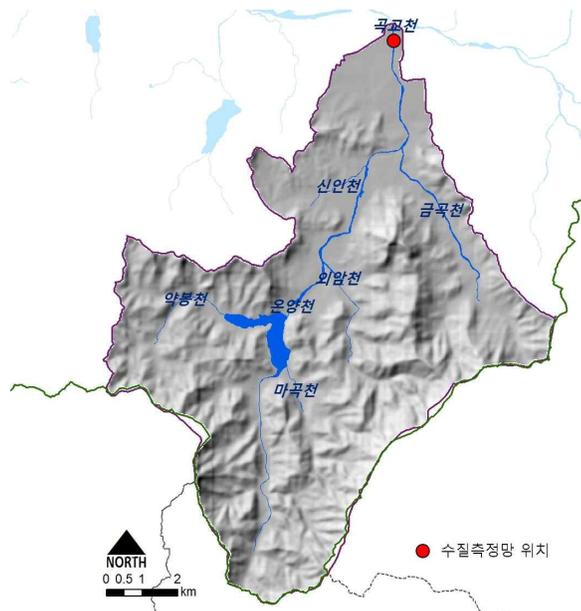
[그림 3-1] 온양천 유역 하천 수질측정망 운영현황

- 온양천 유역에서는 1개 지점(충청남도 1지점)의 하천 수질측정망이 운영 중임

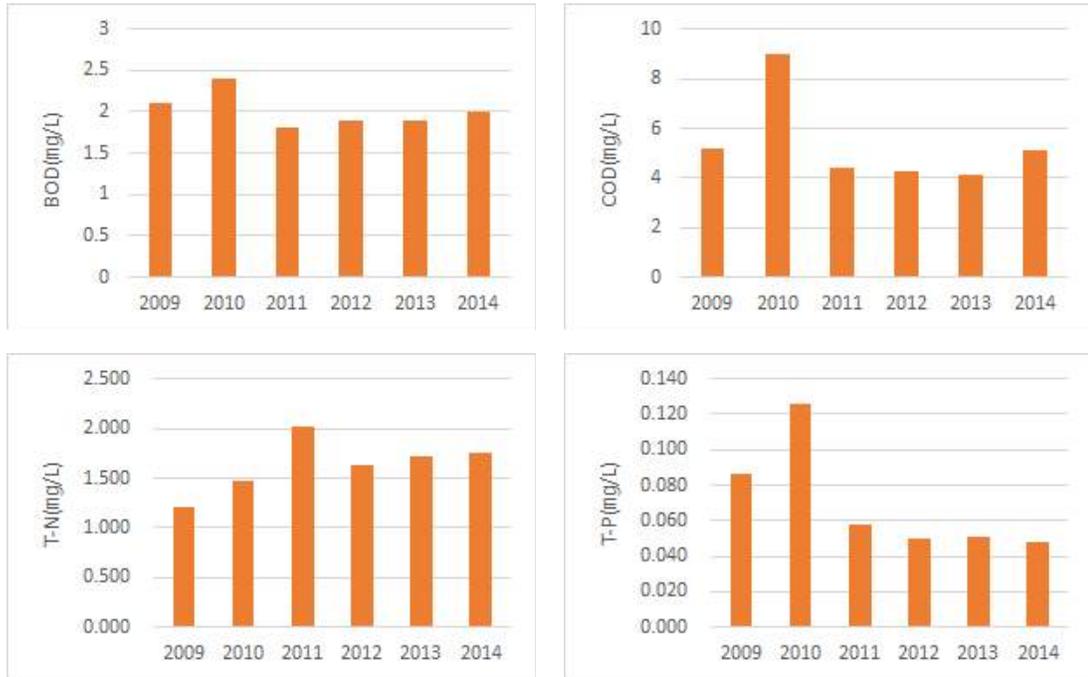
[그림 3-2] 하천수 수질측정망 운영자료(연평균)

- 온양천 수질은 최근 6년간 평균 BOD<sub>5</sub> 2.1mg/L, COD<sub>Mn</sub> 5.8mg/L, T-N 1.487 mg/L, T-P 0.082mg/L 인 것으로 조사되어 BOD<sub>5</sub> 기준 II등급의 수질을 보임
- BOD<sub>5</sub>, COD<sub>Mn</sub>, T-N 수질의 경우 최근 소폭 증가의 경향을 보임

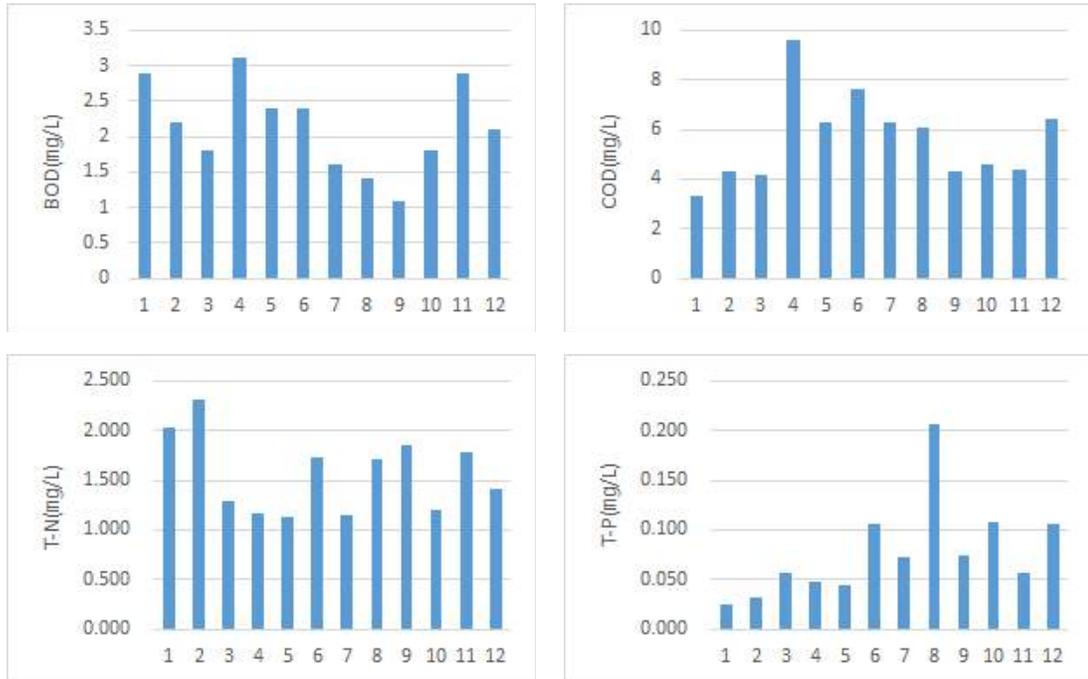
[그림 3-3] 하천수 수질측정망 운영자료(월평균)

- 과거 6년간 월별 평균 측정자료의 경우 갈수기 및 농업용수 사용시기에 수질이 높은 것으로 나타남

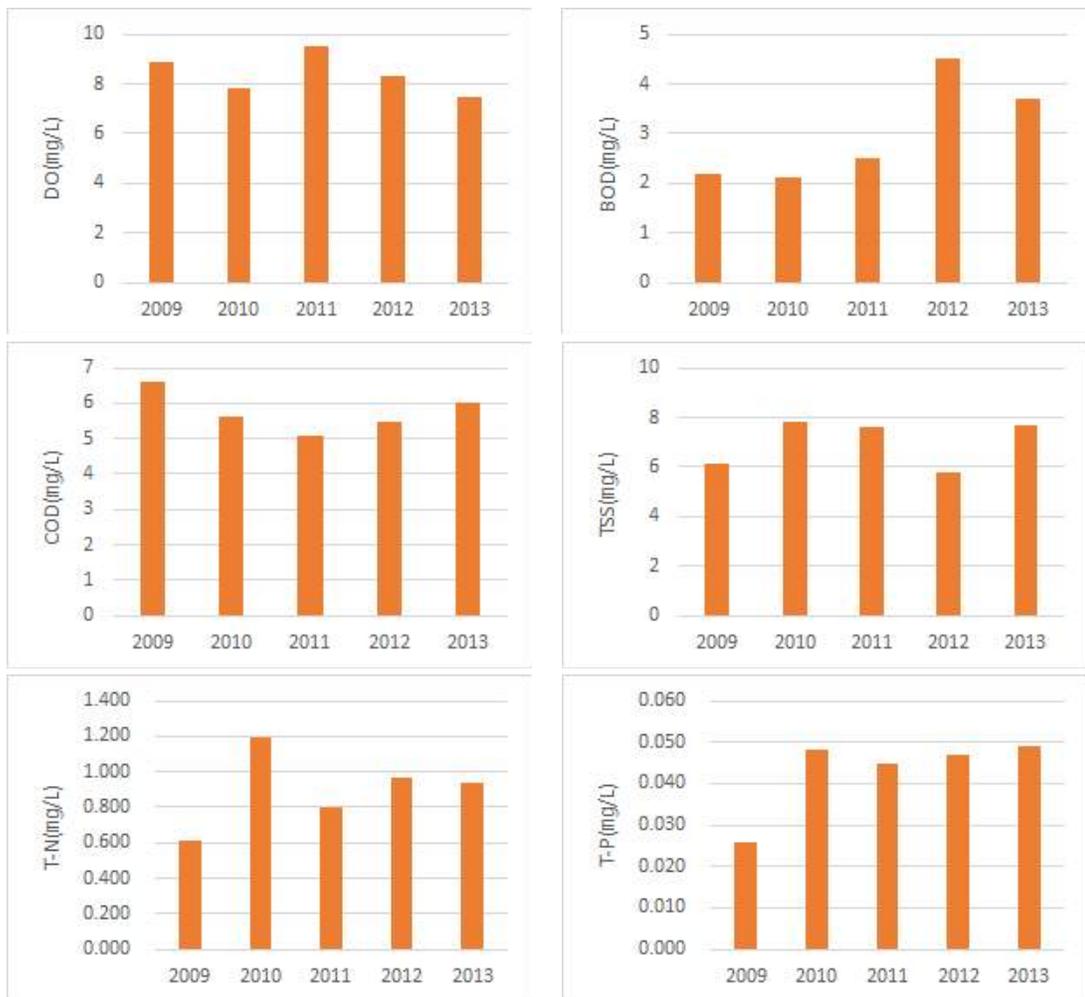
[그림 3-4] 온양천 유역 저수지 수질측정망 운영자료(연평균)

- 온양천 유역의 저수지 수질변화를 분석하기 위하여 한국농어촌공사 수질측정망인 궁평저수지에 대하여 과거부터 현재까지의 DO, BOD, COD, TSS, T-N, T-P 항목에 대한 농도 변화 추이를 나타내었음
  - 자료 기간 : 2009년 1월~2013년 12월
- 궁평저수지의 수질은 최근 5년간 평균 BOD<sub>5</sub> 3.0mg/L, COD<sub>Mn</sub> 5.8mg/L, T-N 0.901mg/L, T-P 0.043mg/L 인 것으로 조사되어 COD기준 IV등급의 수질로 농업용수로 사용하기에 적합한 것으로 나타남

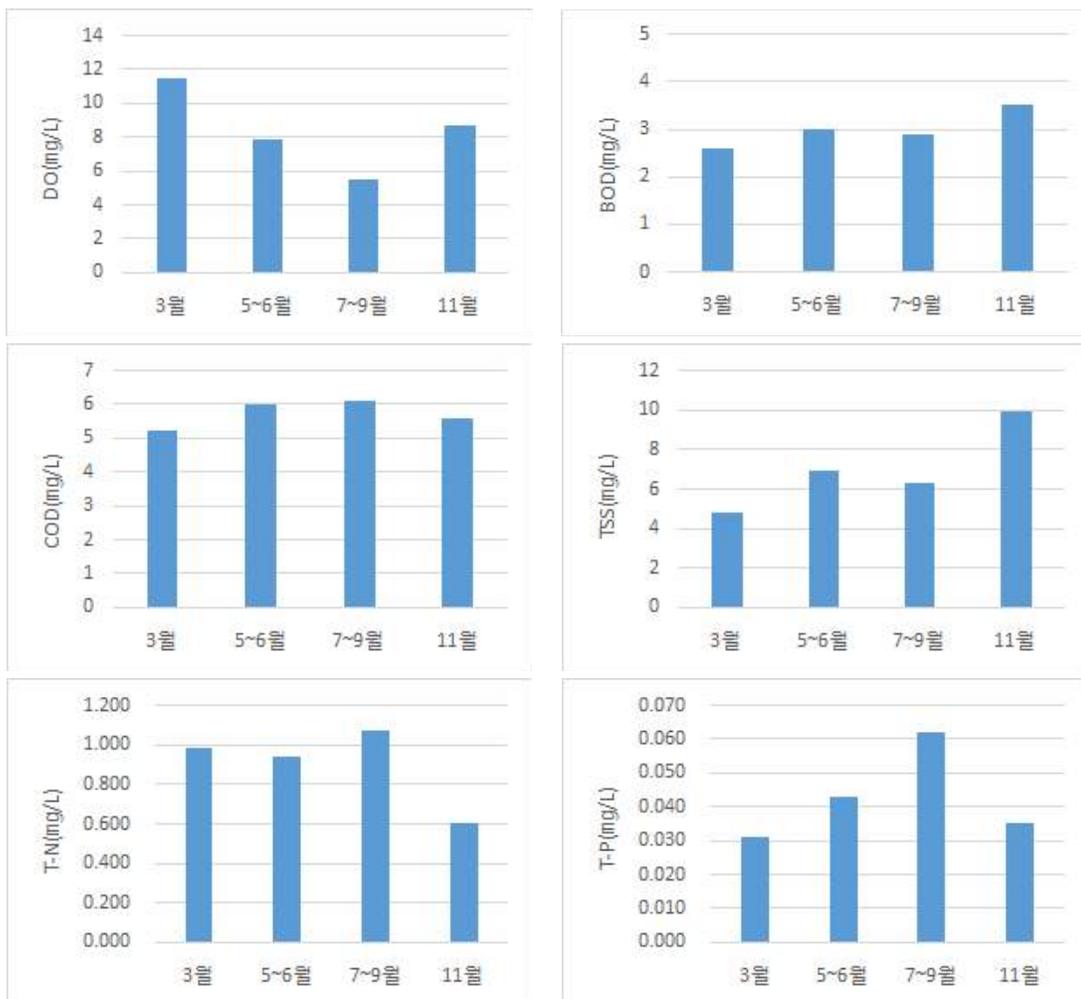
[그림 3-5] 온양천 유역 저수지 수질측정망 운영자료(월평균)

- COD의 경우 계절별 특성은 크지 않은 것으로 나타났으나 영양염류인 T-N, T-P의 경우 하절기 농도가 높은 것으로 나타남

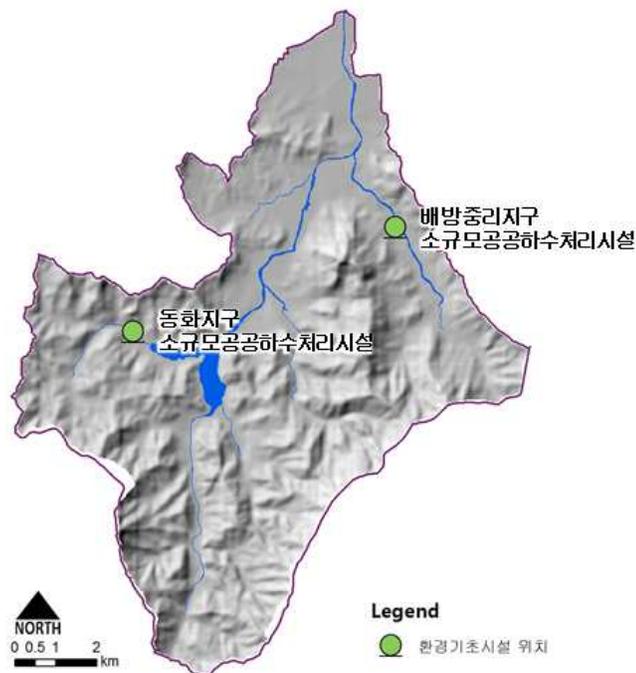
[그림 3-6] 온양천 유역 환경기초시설 현황

- 유역내 환경기초시설은 마을단위 소규모 공공하수처리시설 2개소가 존재함

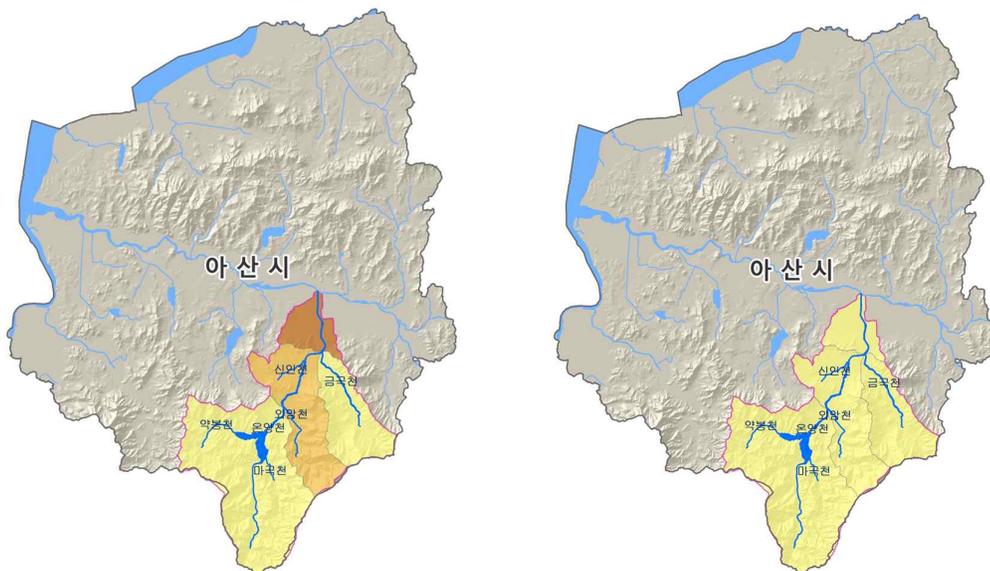
[그림 3-7] 온양천 유역 배출부하량(생활계, 축산계)

- 온양천 유역의 BOD 기준 배출부하량 산정 결과 일부 생활계와 하천 말단에 토지계 비점오염원이 배출부하량의 가장 큰부분을 차지하는 것으로 나타남

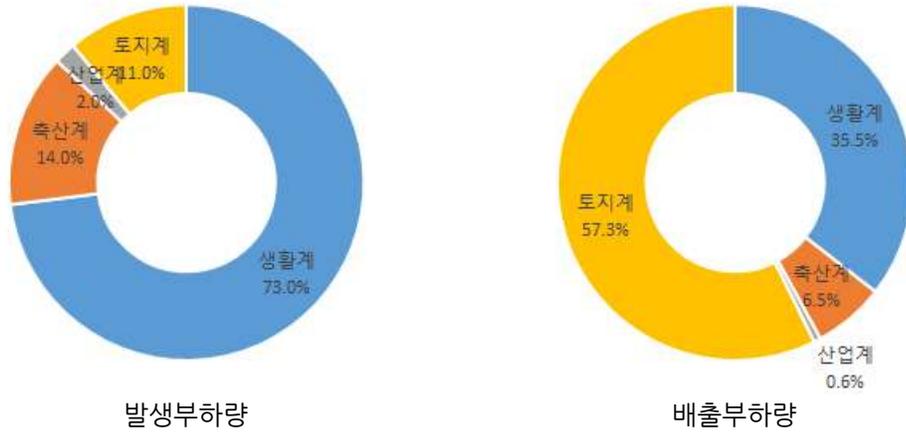
[그림 3-9] 오염원별 총 발생부하량

- 총 발생부하량은 온양천 유역 전체에서 BOD 기준 5,806.3kg/일임
- 오염원별로 생활계 부하량이 73.0%로써 가장 큰 비율을 차지하고 그 다음으로 축산계 부하량이 14.0%, 토지계 부하량이 11.0%를 차지하였으며, 산업계 부하량은 2.0%로 전체 발생량에 대하여 적은 수준을 차지하는 것으로 나타남

- 총 배출부하량은 온양천 유역 전체에서 BOD 기준 1,115.8kg/일임
- 오염원별로 토지계 부하량이 57.3%로써 가장 큰 비율을 차지하고 그 다음으로

생활계 부하량이 35.5%, 축산계 부하량이 6.5%를 차지하였으며, 산업계 부하량은 0.6%로 전체 발생량에 대하여 미미한 수준을 차지하는 것으로 나타남

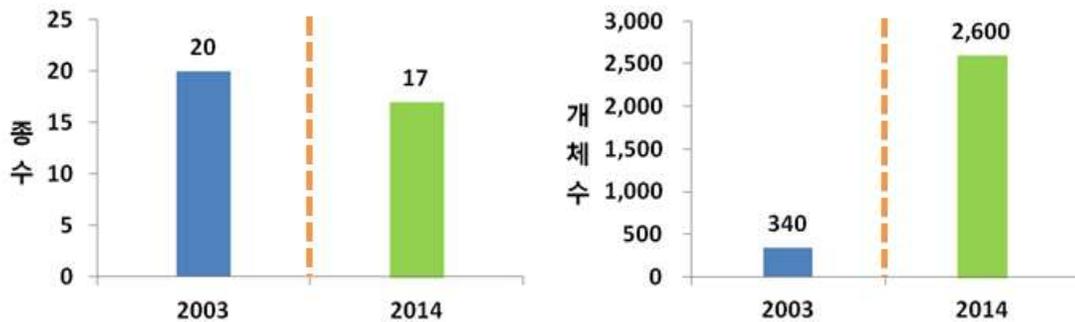
[그림 4-13] 시간에 따른 저서성 대형무척추동물의 출현종수 및 개체수 변화

- 온양천에서 출현한 2003년과 2014년의 저서성 대형무척추동물의 종수를 비교한 결과, 20종에서 17종으로 감소하는 것으로 나타났음
- 개체수는 2003년 340개체에서 2014년 2,600개체로 크게 증가한 것으로 확인됨. 이는 개똥하루살이(2,111개체)와 깔따구류(166개체) 등 특정 종의 서식이 증가하여 총 개체수가 증가한 것으로 판단됨

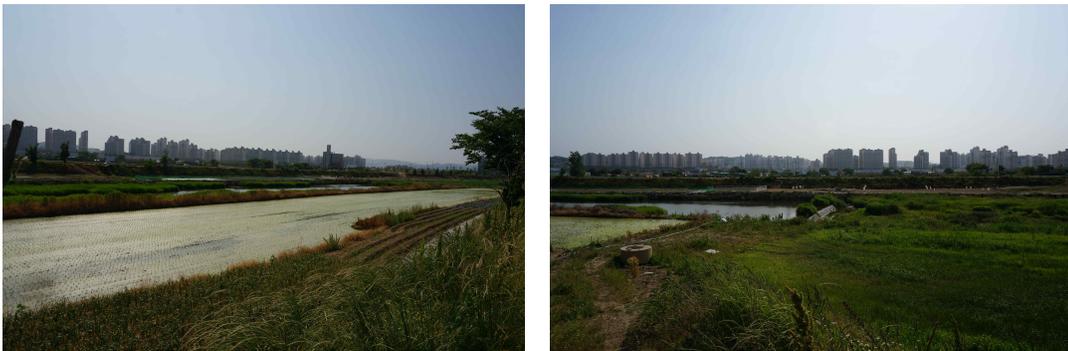
[그림 5-1] 하천부지 내 경작지

- 온양천의 일부는 생물서식공간이 유지되는 곳이 존재하지만, 일부의 경우 인위적으로 조경식물을 식재하여 공원형태로 조성되어져 있었고, 수변지역에 넓은 면적의 경작지에서 경작이 이루어져 유기물의 유입이 발생되고 수질오염 및 생물의 서식을 저해하는 요인으로 작용할 수 있는 등 위협요인이 있는 것으로 나타남
- 또한 일부 공간의 경우 생태계교란식물인 환삼덩굴 등으로 덮여있었으며 하상의 경우 하류부로 내려올수록 다양도가 떨어지는 등 서식지 질이 낮은 지역이 존재함

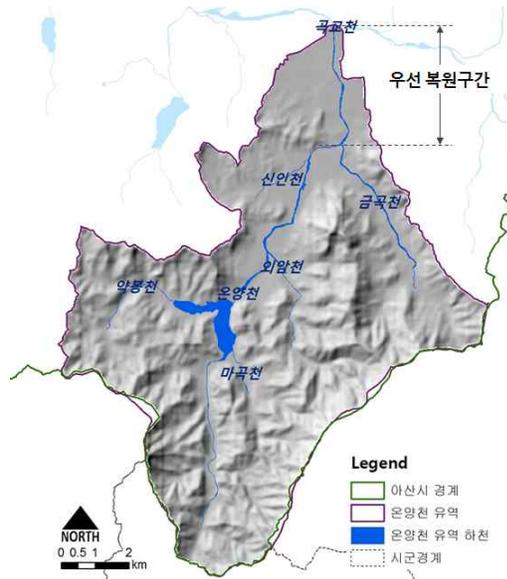
[그림 6-1] 온양천 생태하천 복원사업 우선 구간

- 수생태 위협요인이 산재한 온양천 하류부를 중심으로 우선적으로 복원사업 실시 필요
- 이 때, 수질 및 수생태 취약지역을 중심으로 서식지 질 향상을 위한 생태공간 조성 및 복원사업 병행

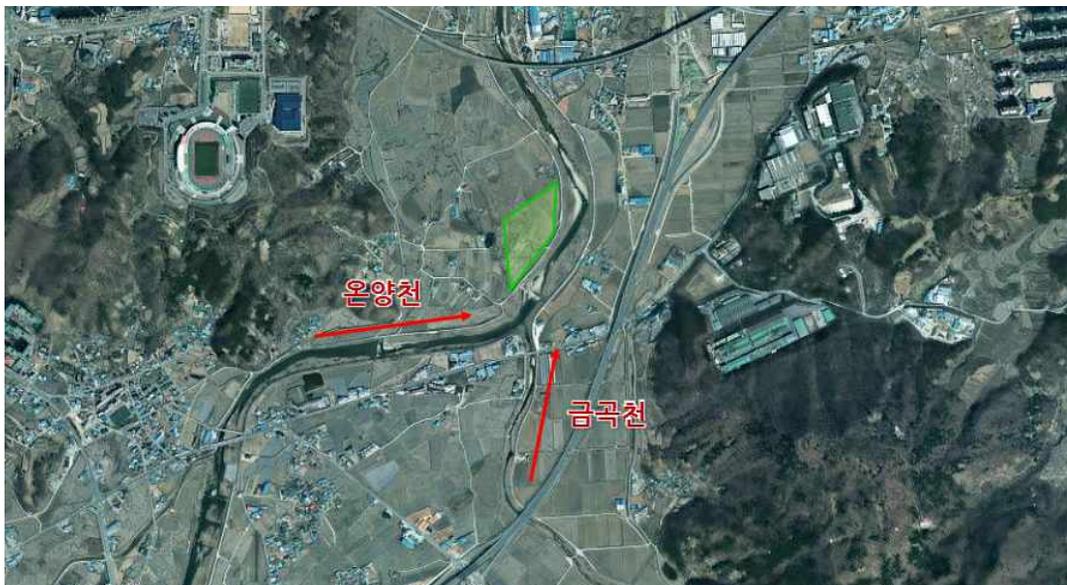
[그림 6-6] 서식지 질 개선 인공습지 설치 위치도

- 온양천 인공습지는 향후 설계 시 다양한 유형들을 면밀히 검토하여 적용가능 여부를 판단하여 결정할 필요가 있음
- 또한 수조류의 서식환경을 고려한 다양한 수심과 수평적 구조의 다양성을 고려하여 조성할 필요가 있음

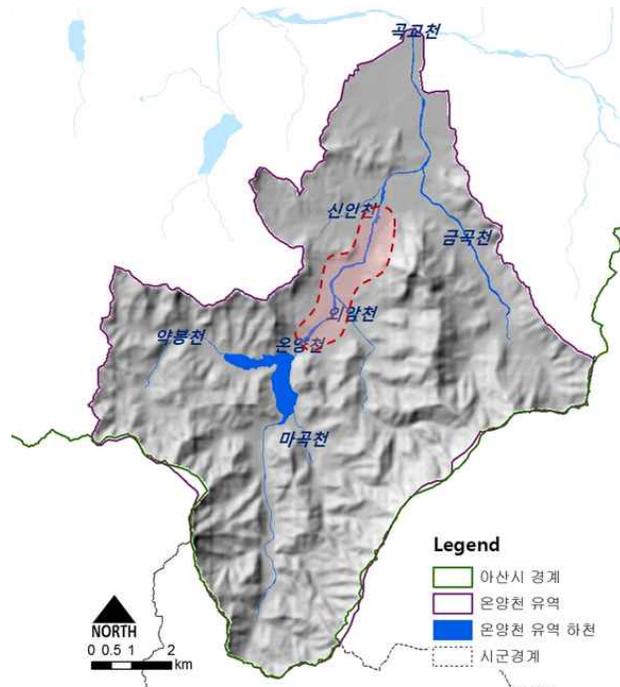
[그림 6-7] 온양천 중상류부 식생수로 및 여과대 조성 위치(안)

- 온양천 중상류부의 경우 비오톱 등급이 좋은 1등급과 연접한 지역으로 생태적으로 매우 중요한 위치라 할 수 있음
- 따라서 하천의 생태적 연결성을 높이고, 하천 자정능력 향상 및 오염부하 사전 경감을 위한 완충지대 형성 등이 필요한 실정임

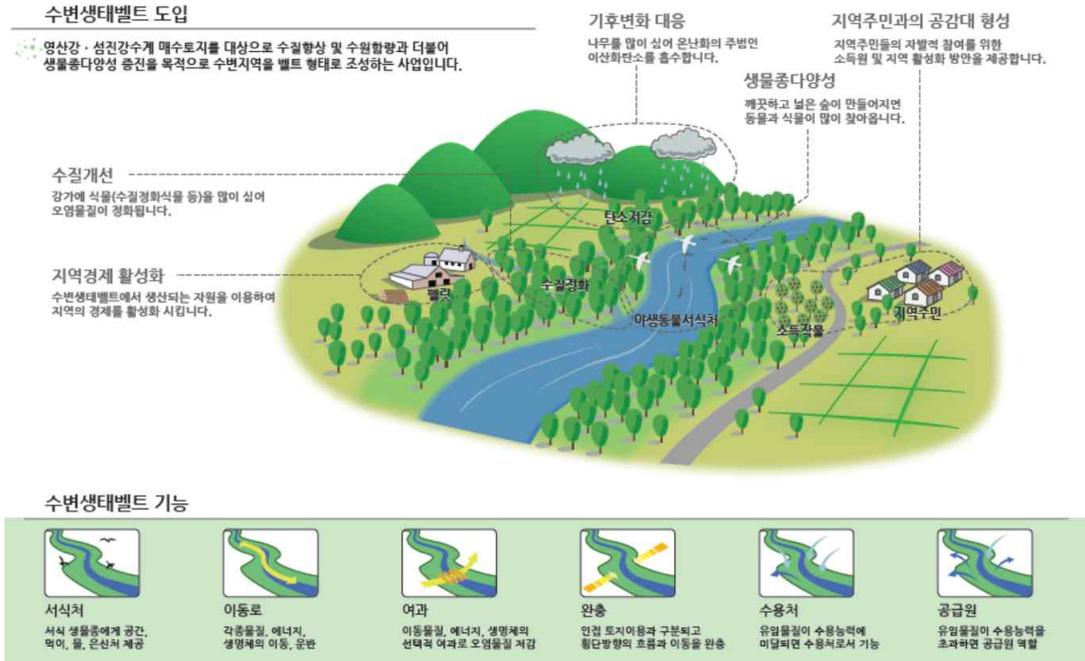
[그림 6-8] 수변생태벨트 개념도

- 이를 위해 식생수로 및 여과대 설치가 필요함
  - 하천배후습지 보전 및 복원이 필요함. 특히 하천 제외지 수변생태벨트 조성이 우선시 될 필요가 있음
  - 본 사업은 충남도의 도랑살리기 사업과 연계하여 추진이 가능할 것으로 판단됨

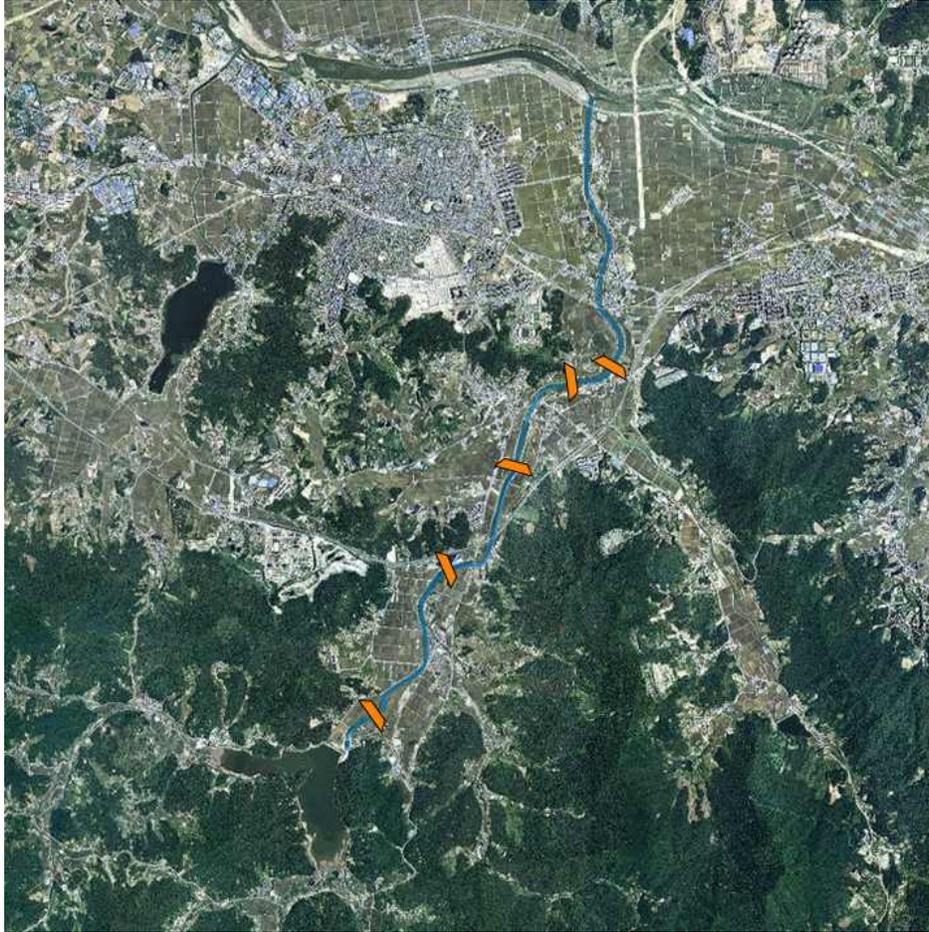
[그림 6-9] 온양천 하도내 구조물(보) 현황

하천의 종적 연결성을 저해할 수 있으므로 이에 대한 보 기능 진단 및 어도 실태 파악, 어도 설치사업 등이 필요함

- 보 기능상실 유무 진단, 구조적 노후화, 어도 설치 유무, 기존 어도 진단

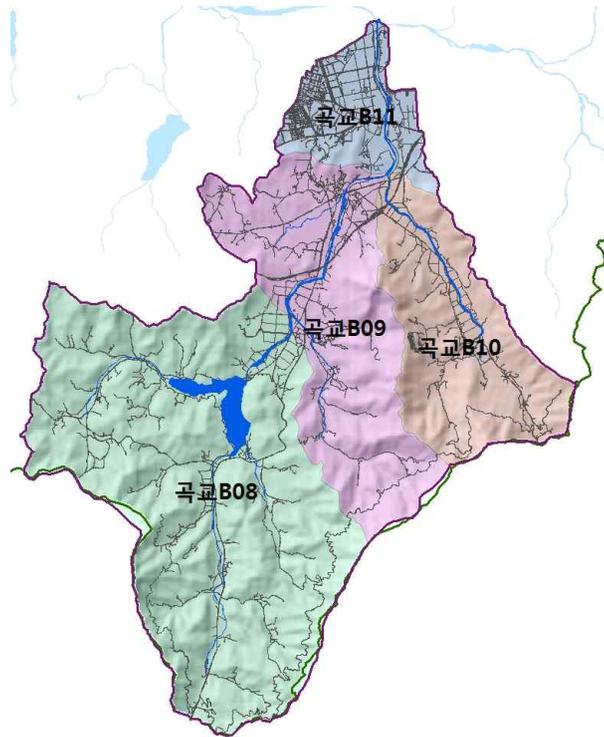
[그림 6-10] 도로청소 위치도

- ◎ 도로에 의한 비점오염부하를 저감하기 위하여 온양천 인접 도로를 중심으로 강우시 전인 5월경 도로청소의 실시가 필요함
  - 환경부는 청소를 통한 도로 비점오염관리방안 마련을 위해 청소방법, 주기, 횡수, 유지관리방안을 위한 세부시행계획을 2013년까지 마련하였으며, 진공흡입식 청소차 보급 확대를 위한 포장도로 노면 청소차 지원사업을

- 국내에서는 도로청소의 비점오염저감효과 분석 연구를 수행한 바 있으며(국립 환경과학원, 2013) 미국 연방 고속도로청에서 제시한 비점오염물질 저감효율을 보면 BOD 기준 기계식의 경우 43%, 진공흡입식의 경우 77%로 나타남
