전략연구 2014-28

충청남도 생태하천복원사업 실태분석 연구

오혜정·여형범·정옥식·조용현·권순직·장하라·백승희

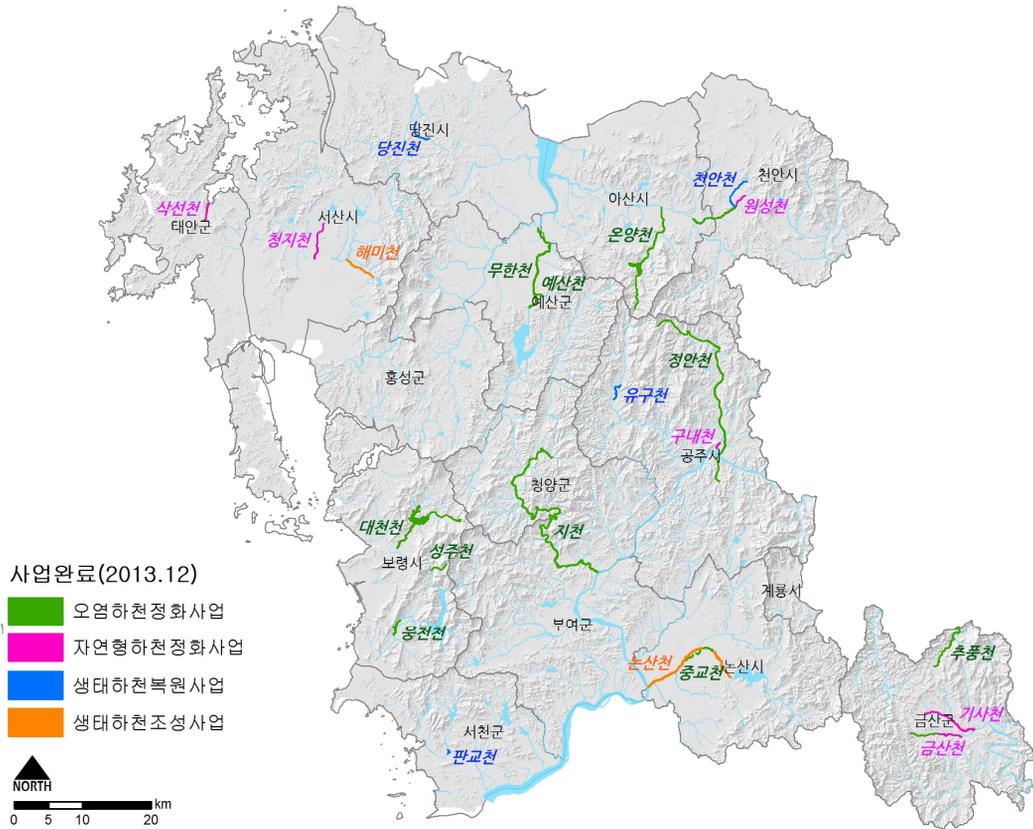
[그림 3-4] 충청남도의 완료된 생태하천 사업 사업명별 현황도

사업명별로 살펴보면, 오염하천정화사업이 8개 시·군 16개 하천으로 57.1%를 차지하였고, 자연형하천정화사업이 5개 시·군 6개 하천으로 21.4%, 생태하천복원사업이 4개 시·군 4개 하천으로 14.3%, 생태하천조성사업이 2개 시·군, 2개 하천으로 7.2%를 차지하여 오염형하천정화사업이 가장 많이 실시되었음을 알 수 있다.

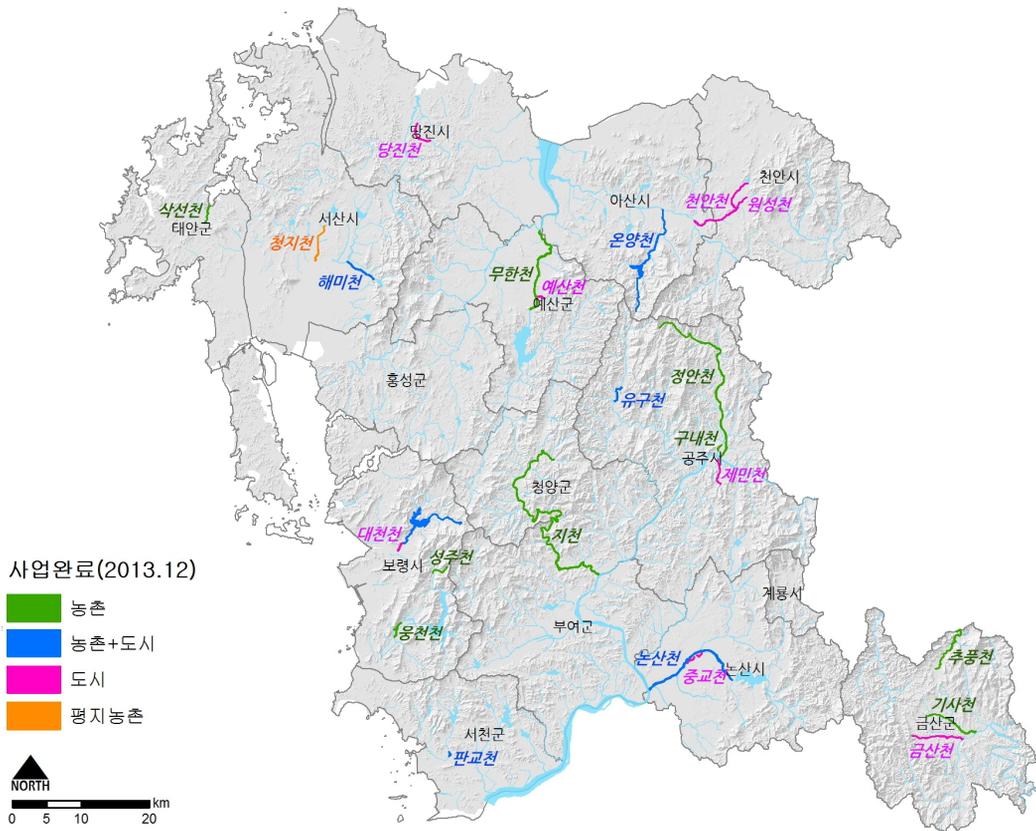
[그림 3-5] 충청남도의 완료된 생태하천 사업 하천유형별 현황도

하천유형화에서는 우선 인간에 의한 하천변형이 심한 도시형 하천과 그 정도가 약한 전원하천으로 구분하였고, 전원하천은 다시 하천지형학적 특성에 따라 산지형 하천과 평지농촌형 하천으로 재 구분. 이처럼 하천을 구분한 이유는 하천관리의 여건상 비자연적인 특성 측면에서 큰 차이를 보이는 도시와 농촌 두 가지 경우의 하천상황을 구분하여 파악함과 동시에, 자연적 특성이 상이한 산지하천과 평지하천의 경우를 구분하여 살펴보고자 하였기 때문¹²⁾

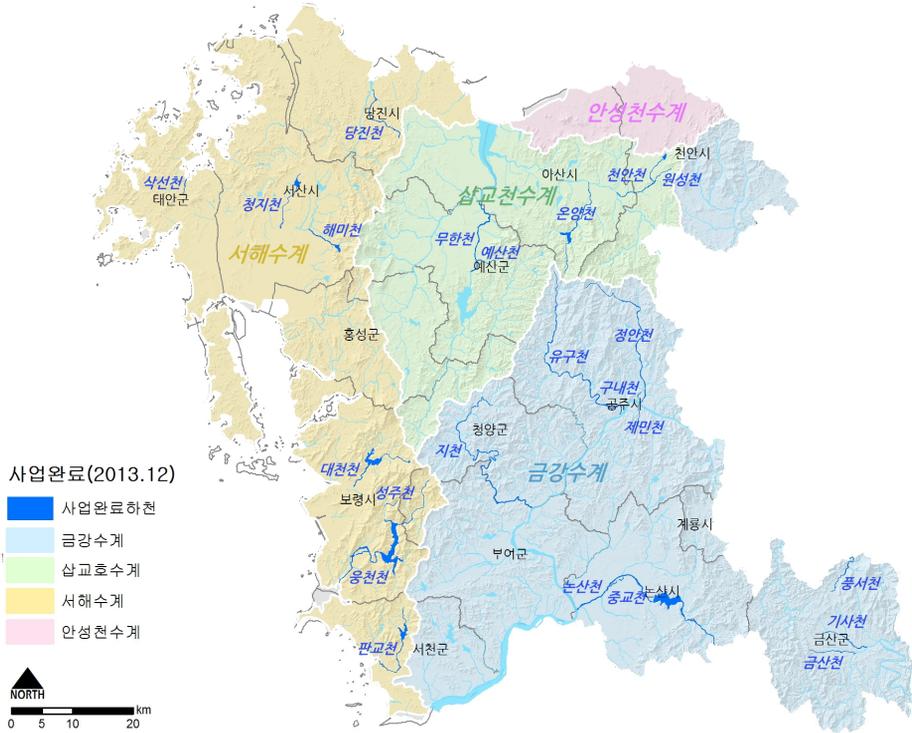
[그림 3-6] 충청남도의 완료된 생태하천 사업 수계별 현황도

수계별로 살펴보면, 금강수계가 5개 시·군 13개 하천으로 46.4%를 차지하였으며, 삼교호수계가 4개 시·군 8개 하천으로 28.6%, 서해수계가 3개 시·군 7개 하천으로 25.0%를 차지하는 것으로 나타나 절반에 가까운 사업이 금강수계에서 진행되었음을 알 수 있다.

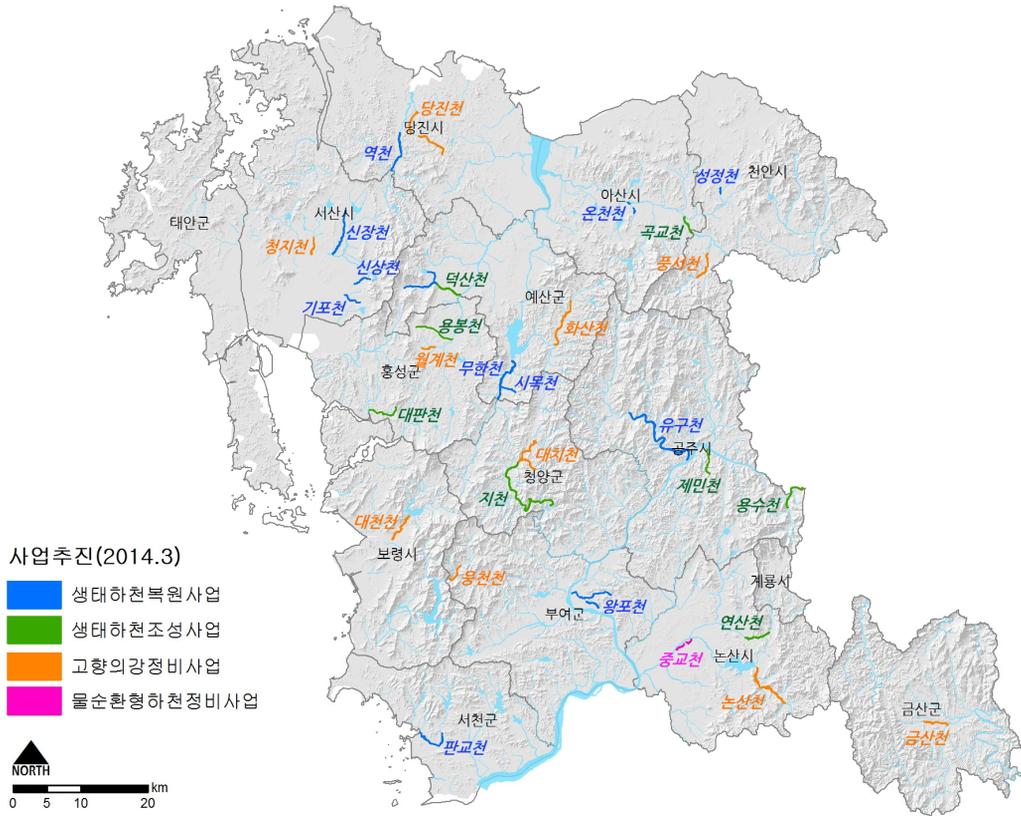
[그림 3-8] 충청남도의 추진 중인 생태하천 사업 사업명별 현황도

각 사업은 환경부의 생태하천복원사업, 국토부의 생태하천조성사업, 고향의 강사업, 물순환형하천정비사업으로 구분되는데, 생태하천복원사업이 8개 시·군 14개 하천으로 42.4%를 차지하였으며, 생태하천조성사업이 6개 시·군 8개 하천으로 24.2%, 고향의 강 정비사업이 10개 시·군 10개 하천으로 30.3%, 물순환형하천정비사업이 1개 시·군 1개 하천으로 3.0%를 차지하였다.

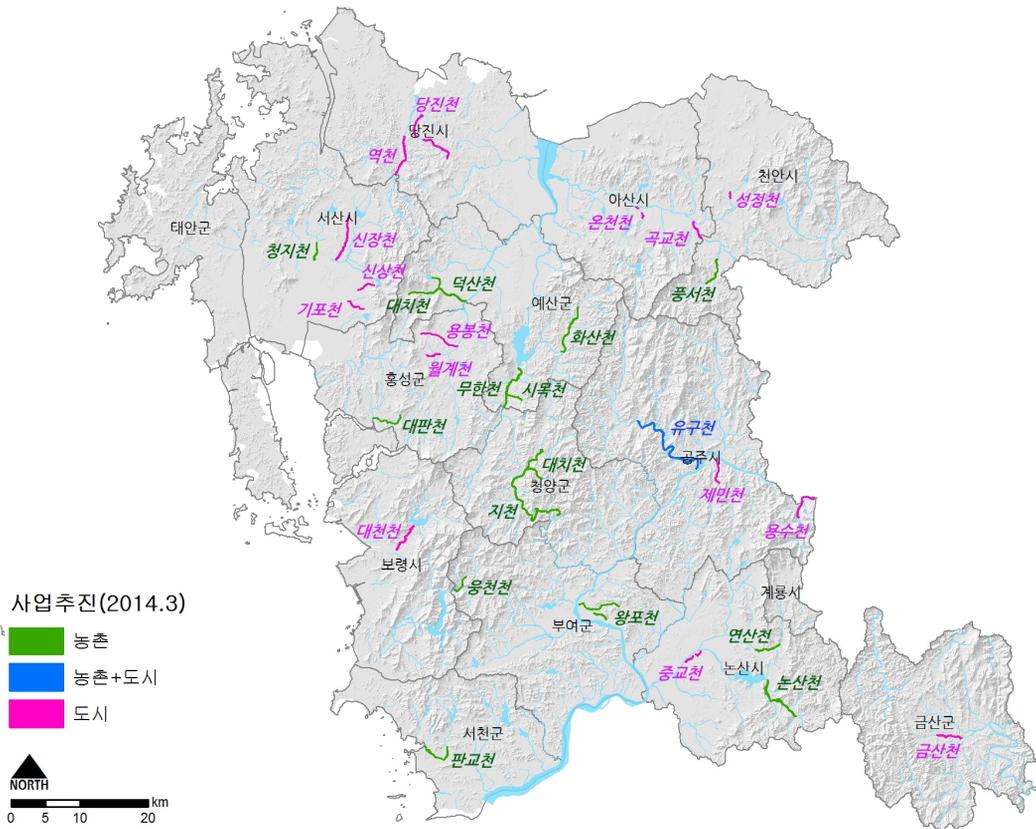
[그림 3-9] 충청남도의 추진 중인 생태하천 사업 하천유형별 현황도

하천유형별로 살펴보면, 도시형 하천이 9개 시·군 16개 하천, 농촌형 하천이 8개 시·군 16개 하천, 도농(도시+농촌)형 하천이 1개 시·군 1개 하천으로 나타나 하천유형별로 균형적인 사업이 이루어졌다고 판단된다. 다만, 산지형 하천에 대해서는 생태하천 사업이 진행되지 않은 것으로 나타났다.

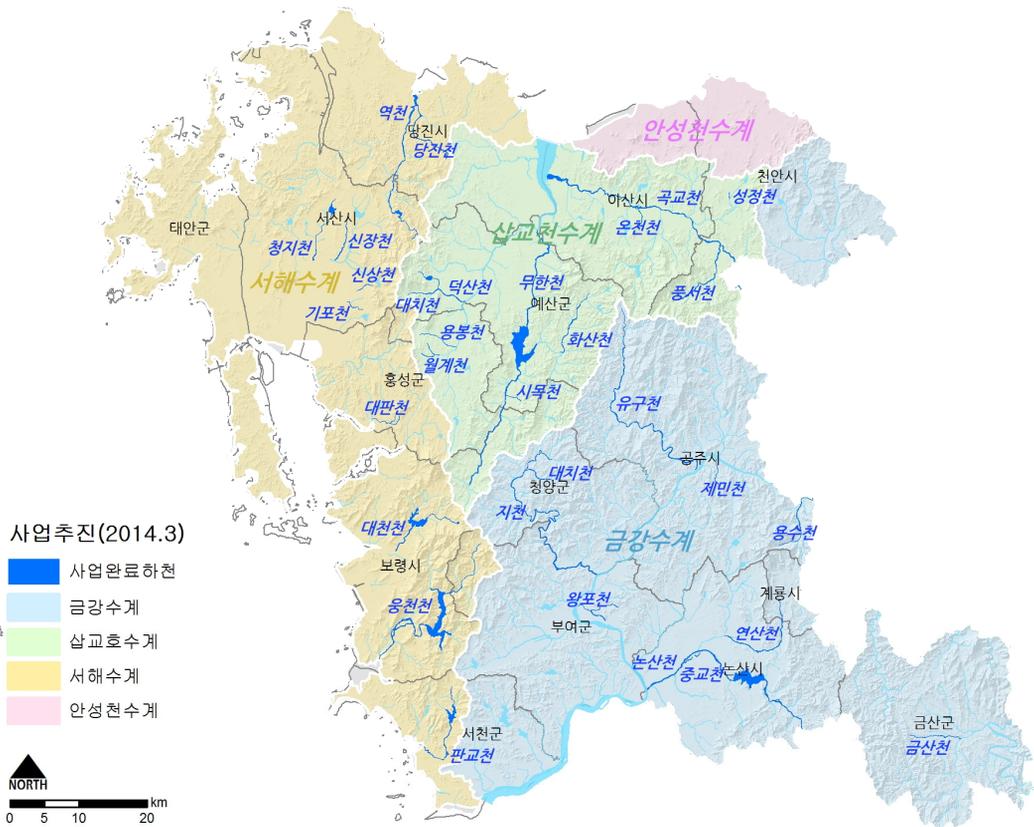
[그림 3-10] 충청남도의 추진 중인 생태하천 사업 수계별 현황도

수계별로 살펴보면, 금강수계가 5개 시·군 9개 하천으로 27.2%를 차지하였으며, 삼교호수계가 5개 시·군 12개 하천으로 36.4%, 서해수계가 7개 시·군 12개 하천으로 36.4%를 차지하여 삼교호수계와 서해수계에 대한 생태하천 사업 추진 비율이 높은 것으로 나타났다.

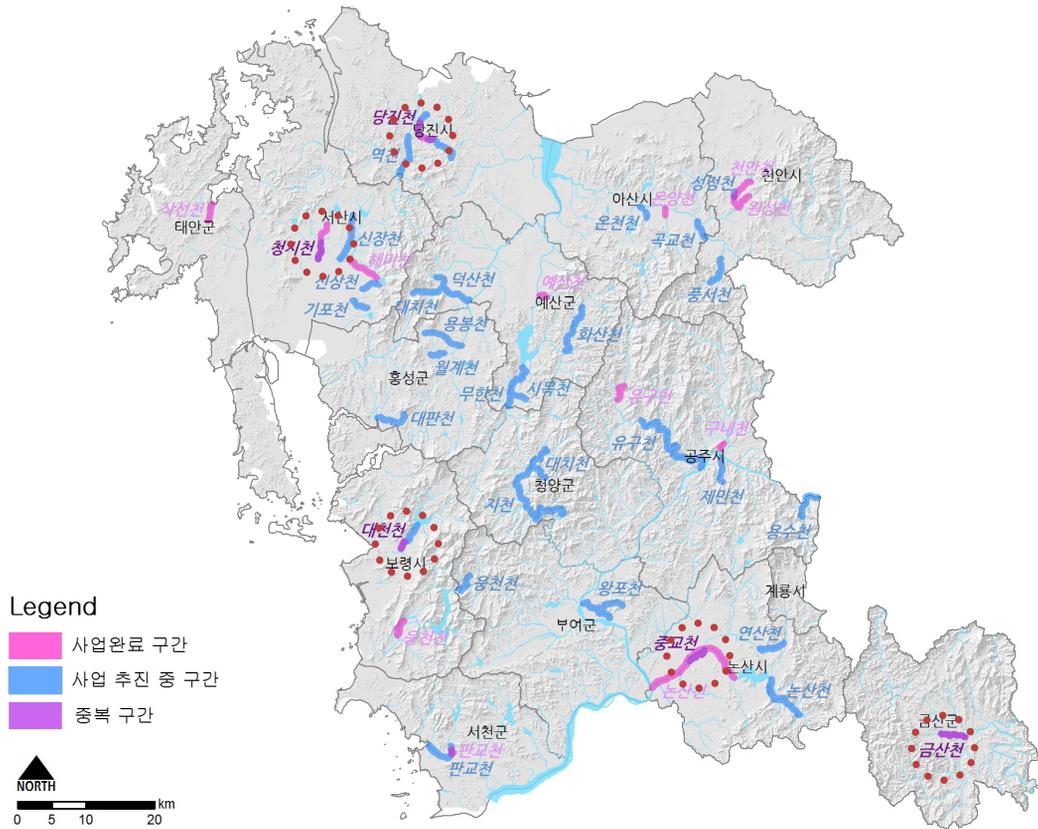
[그림 3-11] 충청남도 기 완료 및 추진 중인 생태하천 사업 중복 확인

기 완료 사업과 추진 중인 사업에 대한 목록화를 통해 생태하천 사업에 대한 중복 여부를 조사하였다. 비교결과, 10개 시·군 12개 하천에서 사업이 중복 추진되고 있는 것으로 나타났으며, 당진천, 청지천, 대천천, 중교천, 금산천 등 5개 하천은 사업구간이 중복되는 것으로 나타났다. 이러한 생태하천 사업의 목록화 및 DB 구축을 통해 기 추진 사업과의 중복 하천, 중복 구간을 확인할 수 있으며, 체계적인 DB 구축을 통해 향후 관련 사업 계획 시에 활용할 수 있을 것으로 판단된다.

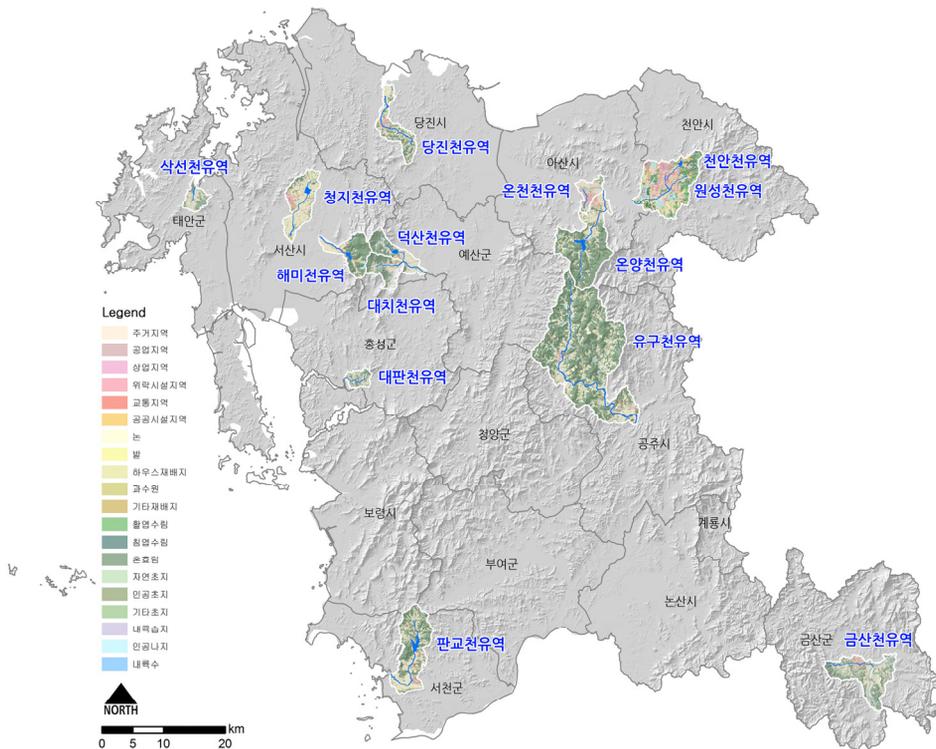
[그림 4-1] 1차 대상하천 토지이용현황도

1차 해당 하천유역을 대상으로 토지이용현황, 비오톱 현황 등 하천특성을 분석하고 관련 문헌을 고찰하는 등의 내부작업을 거쳤다. 이 때 다음과 같이 유역별 토지이용 특성을 분석하고 그 결과를 토대로 도시지역, 농지지역, 산지지역 하천으로 유형별 하천을 그룹핑하여 그 특성을 고찰하였다.

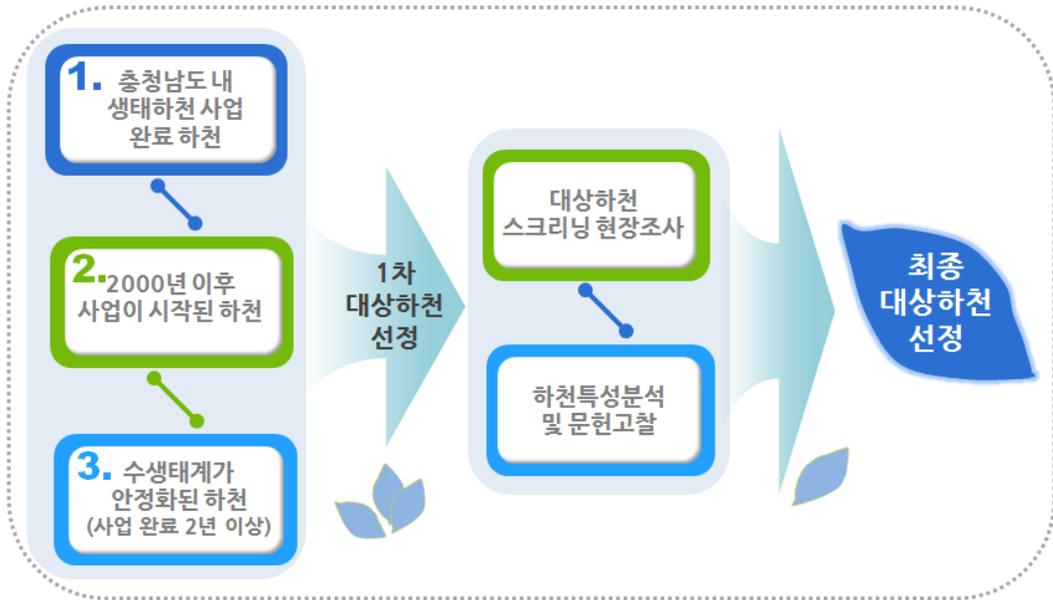
[그림 4-2] 대상하천 선정 절차

문헌 고찰 및 하천유역 특성분석 후 1차 선정된 하천을 대상으로 공동연구진과 현지조사 후 대상하천 선정 적정여부를 검증하고 대상지역으로 확정하는 과정을 거쳐 최종 대상하천으로 선정하였다.

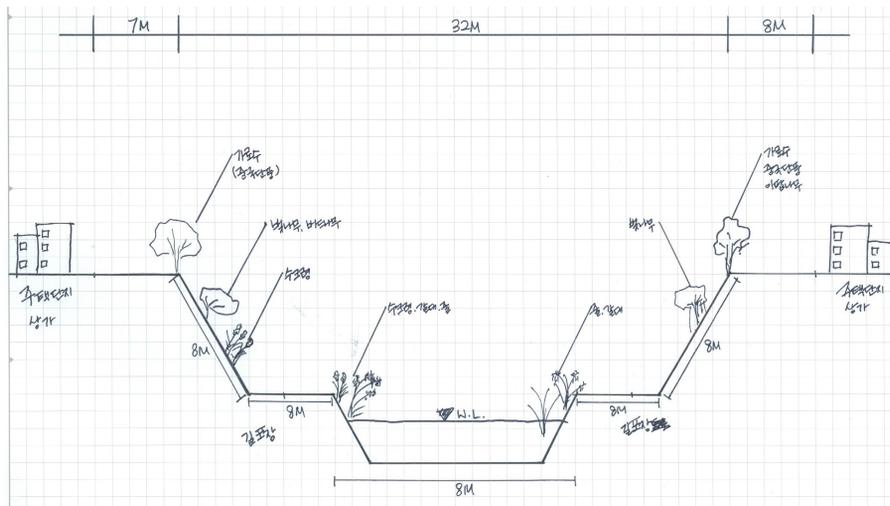
[그림 4-25] 원성천 단면도

원성천은 유로 면적 7.79km², 유로 연장 3.5km의 하천으로 천안 도심으로 흐르는 하천으로 태조봉 서쪽 편에서 발원하여 태조산 공원을 지난다. 왕자산 남쪽 편에서 발원하는 하천과 합류하여 흐르고 유량동을 지나 도심 동남쪽 구역의 중심 지역인 원성동을 지나면서 삼룡천을 합류시키고 새로이 개설된 천안천에 합류한다. 본 연구의 조사구간은 원성천 전 구간에 해당한다.

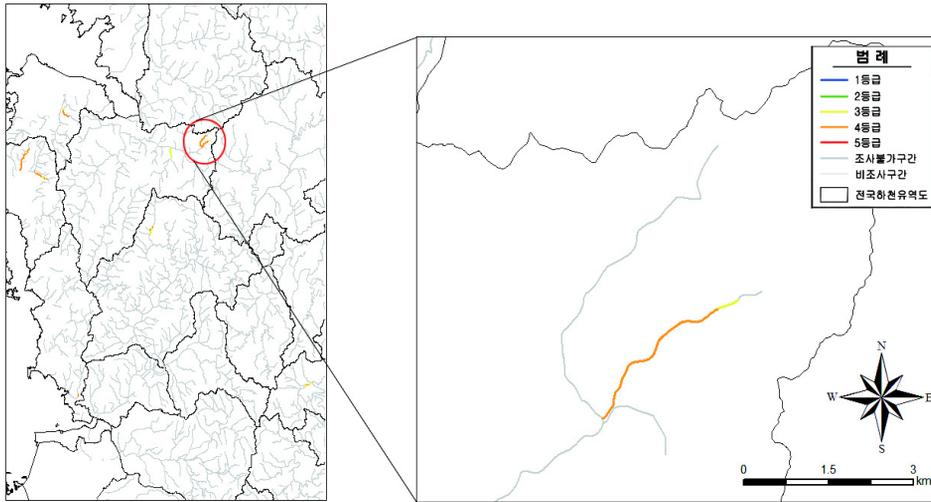
[그림 4-29] 원성천 하천자연도 평가 등급도

값을 가졌으며 종단면의 경우에는 2.5에서 3.3로 낮아졌으며 횡구조물 유형에서는 이번 조사 결과가 점수가 좋게 나왔으나 흐름의 다양성부분에서 큰 점수 차이가 나므로 등급이 떨어졌고 횡단면의 경우에는 4에서 3.3로 높아졌으며 제방재료부분에서 가장 큰 차이가 나타났는데 이 이유로는 과거자료의 관측지점은 지점으로부터 상류 2km구간이고 이번조사에서는 500m간격으로 세분화해서 이루어졌기 때문에 값에 차이가 나는 것으로 판단된다.

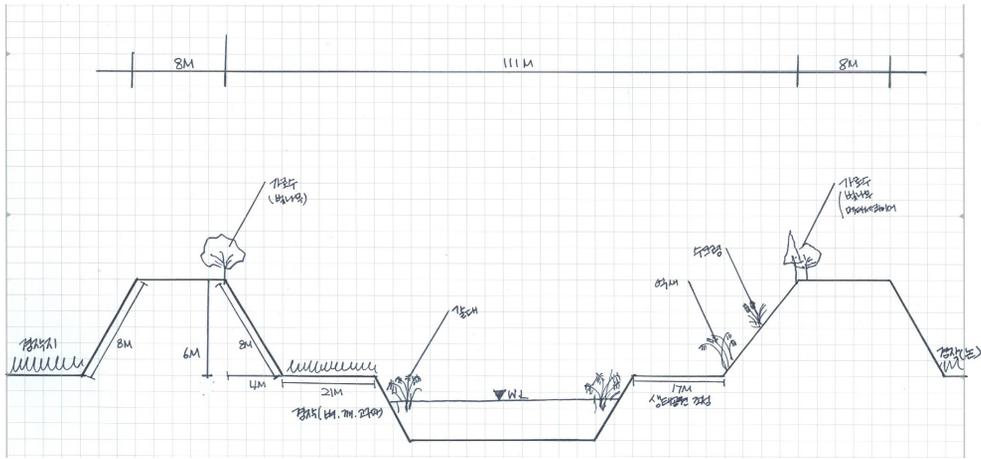
[그림 4-30] 온양천 단면도

온양천은 준용하천으로 하구는 곡교천에 유입하며 충청남도 아산시 송악면 및 온양동, 배방읍 등 1개도, 1개시, 1개면, 1개동, 1개읍을 포함하고 있는 하천으로서 유역면적은 89.85km², 유로연장은 16.5km(준용하천구간), 유역평균폭은 5.45km로 온양천 본류의 하천경사는 하류부가 1/346, 중류부가 1/183 그리고 상류부가 1/96이다. 본 연구의 조사구간은 생태하천사업을 실시한 신동 온천교에서부터 곡교천 합류지점까지로 한정하였다.

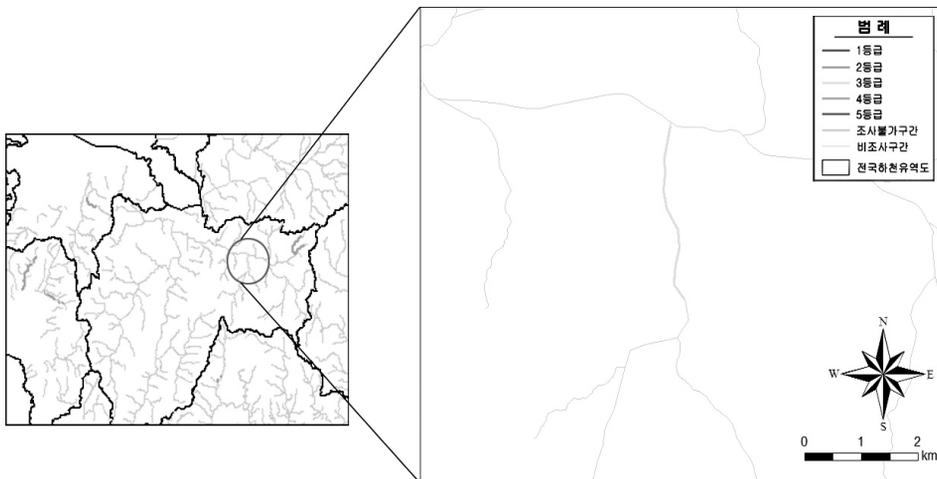
[그림 4-34] 온양천 하천자연도 평가 등급도

환경부 하천자연도 평가에서 평가된 과거자료(2011~2012)와 비교해보면 전체적인 등급이 4에서 3으로 상향되었다. 종단면의 등급이 4에서 2.8로 상향되었는데 횡구조물 유형 평가에서 이전보다 좋은 점수를 받았고 흐름의 다양성에서도 점수가 많이 상승한 것이 등급상승의 주요 요인으로 보인다. 그 외에도 여러 부분에서 소수점 단위로 점수가 상향된 것이 등급상승에 영향을 주었고 이러한 점수 상향의 원인으로는 조사구간 세분화에 따른 평가구간의 차이에서 비롯된 것으로 보인다.

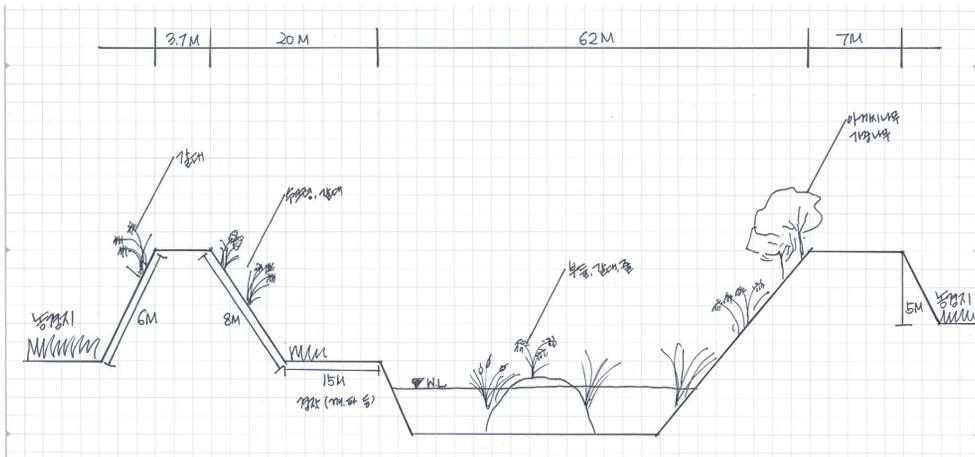
[그림 4-35] 유구천 단면도

유구천은 금강 하구로부터 약 92km 상류지점에서 금강본류 우안측으로 유입되는 금강 제 1지류로서, 유역면적은 285.25km², 유로연장은 39.8km에 이르고 있다. 유역의 형상은 대체적으로 장방형을 이루고 있고, 유역경계는 남쪽에서 금강 본류 및 지류인 잉화달천 유역, 어천유역과, 북쪽에서는 삽교천의 지류인 곡교천 유역, 동쪽은 금강의 지류인 지천유역 및 삽교천의 지류인 무한천 유역, 서쪽은 정안천 유역 및 도천 유역의 순으로 접경을 이루고 있다. 본 연구의 조사구간은 생태하천사업을 실시한 석남교 상류의 보에서부터 백교천 합류지점까지로 한정하였다.

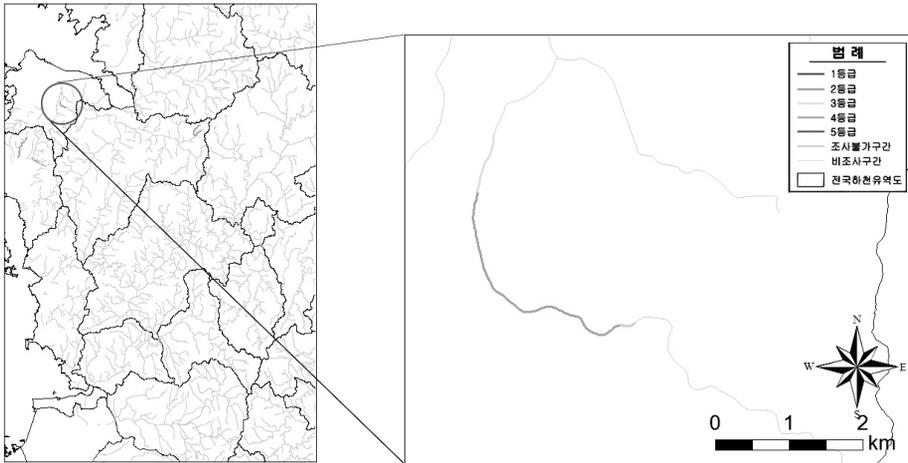
[그림 4-44] 청지천 하천자연도 평가 등급도

으로 높아진 것으로 나타난다. 수로발달에서 수로의 굴곡점수, 종사주 점수에서 1점 이상의 차이를 보이는데 이것 같은 경우 이전 조사에 비해 조사구간이 세분화되었기 때문에 차이가 난 것으로 보인다. 또한 조사지점이 한 구간 추가되어 평균값의 차이가 난 것으로 판단된다. 하상저질 유형 부분이 큰 차이가 있는데 이는 2011년 당시 조사자의 오류로 판단된다.

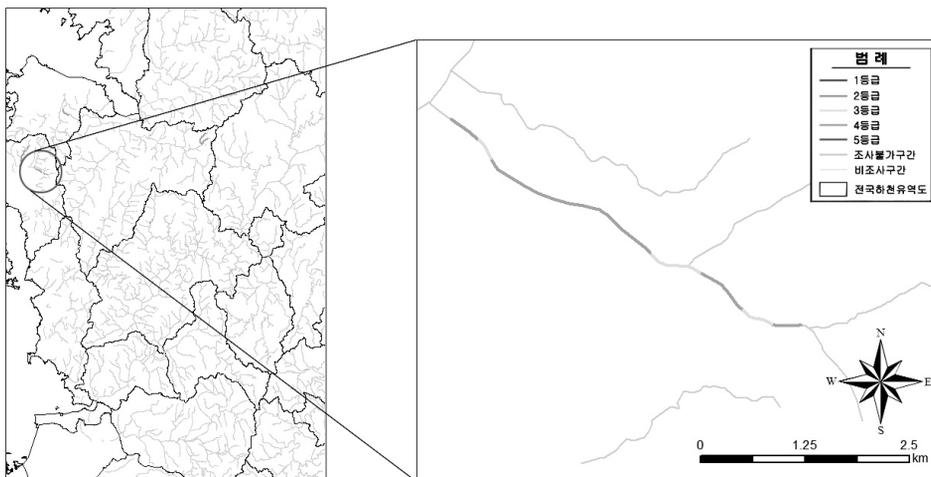
[그림 4-49] 해미천 하천자연도 평가 등급도

환경부 하천자연도 평가에서 평가된 과거자료(2011~2012)와 비교해보면 전체적인 등급이 4에서 3.6으로 상향되었다. 측방침식의 경우 3에서 1.3, 종사주의 경우 2.7에서 1.3, 횡단면 유형의 경우 2에서 4, 하천 상부 구조물은 1.7에서 4, 하상저질 유형은 5에서 2.1로 큰 차이를 보인다. 횡단면 유형의 경우에는 점수가 2에서 4로 급격히 상승하였는데 이는 조사자의 차이에 따른 평가 점수가 다르게 나타난 것으로 판단된다. 차이가 큰 항목의 경우에는 이전 조사가 2011년 아직 하천사업이 완료되지 않은 시점에 행해진 것이기 때문에 조사 값의 차이가 생긴 것으로 본다.

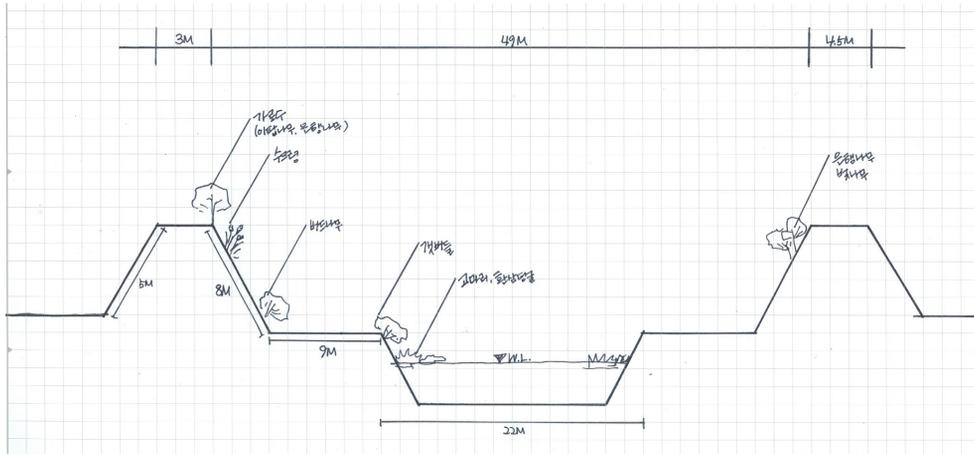
[그림 4-50] 당진천 단면도

당진천은 유로 연장 15.4km, 유로면적 41.58km²에 달하고, 아미산에서 발원하여 북동류하여 순성면 성북리에서 몇 번의 만곡을 이룬후 북서류한 후 당진읍의 읍내지역의 서부 외곽을 흐른 뒤 유향을 북으로 하여 흐르다가 금암리에서 시곡천과 합류한 뒤 다시 북류하여 고대면과 송산면의 경계를 흐른 뒤 아산만으로 유입된다. 본 연구의 조사구간은 생태하천사업을 실시한 당진읍 대덕리 대덕교에서부터 당진읍 우두리 우두교까지로 한정하였다.

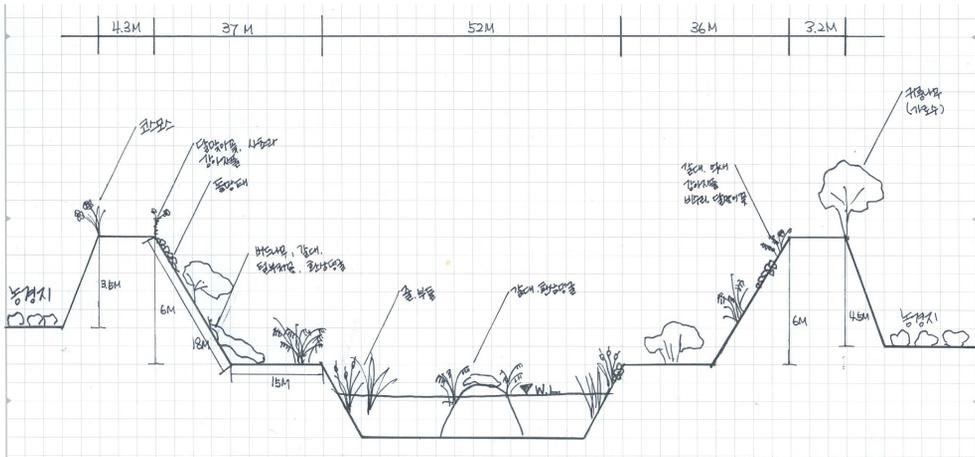
[그림 4-60] 봉황천 단면도

봉황천은 금강분류에 유입하는 하천으로 유역면적은 244.2km², 유로연장 310km이다. 유역은 금강분류의 제1지류로 대청댐 상류에 위치하며 유역의 서쪽으로 금강 제1지류인 논산천 유역과 접하고, 북측으로는 금강의 제2지류인 유등천 유역과 접하며 남측은 행정구역상 전라북도와 접하고 있다. 하천의 형상은 굴곡된 "S"자 형태를 이루고 있으며, 금강 전체 유역면적의 약 2.47%를 차지하고 있다. 본 연구의 조사구간은 생태하천사업을 실시한 기사천 합류구간에서부터 금강 합류지점까지로 한정하였다.

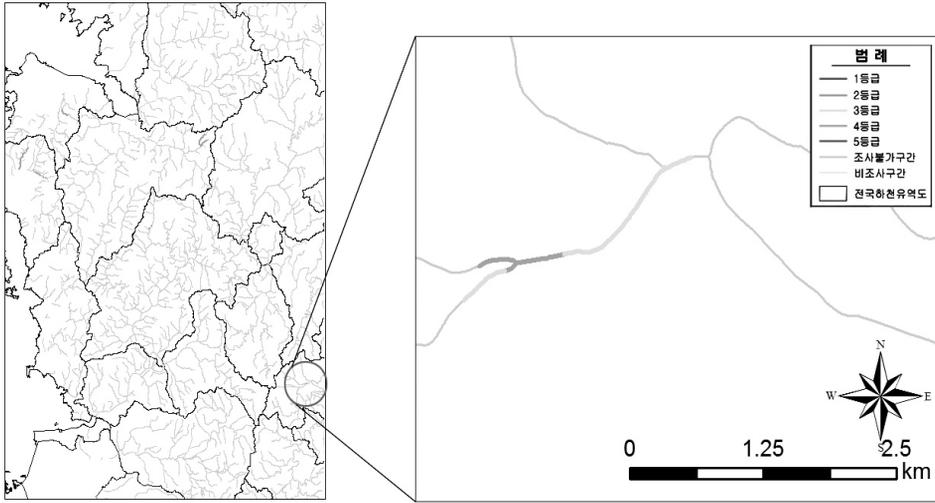
[그림 4-64] 봉황천 하천자연도 평가 등급도

환경부 하천자연도 평가에서 평가된 과거자료(2011~2012)와 비교해보면 수로의 발달의 등급 변화는 4에서 3.6으로 약간 좋아졌으며 주로 종사주의 수와 특수한 수로구조의 종수가 증가함에 따라 등급이 상향된 것으로 보인다. 종단면의 경우에는 2에서 3.2로 떨어진 것이 나타난다. 이것은 이번 조사구간 내에 횡구조물에 의한 점수 하락과 흐름의 다양성 측면에서 평균적으로 0.6정도 낮은 점수가 나온 것이 등급변화에 영향을 준 것으로 보인다. 하천주변 등급평균의 경우에는 3에서 3.6으로 약간 나빠진 것을 알 수 있는데 인접토지 이용에서 큰 차이를 보인다. 이는 과거자료의 측정지점 인접 토지 이용이 산림 인근에서 측정되었기 때문이고 과거자료의 측정지점은 이번 조사의 봉황천2지점에 해당되고 이번 조사에는 하류 3지점이 추가되어 자료값에 차이가 생겼다. 총괄 등급평균의 경우에는 3으로 변동이 없었으며 세부적인 등급의 차이는 하류 3지점에 추가로 인한 자료값의 차이 때문이다.

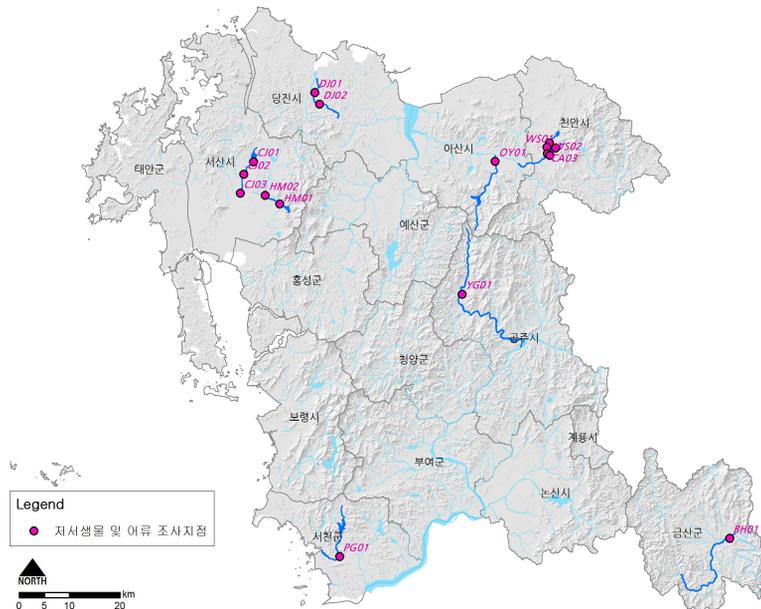
[그림 4-65] 저서성 대형무척추동물 및 어류 조사지점도

저서성 대형무척추동물의 조사지점은 하천의 길이를 고려하여 총 16개 지점의 조사를 실시하였으며, 하천별로는 천안천(3지점), 원성천(2지점), 온양천(1지점), 유구천(1지점), 청지천(3지점), 해미천(2지점), 당진천(2지점), 판교천(1지점), 봉황천(1지점)을 선정하여 조사하였다.

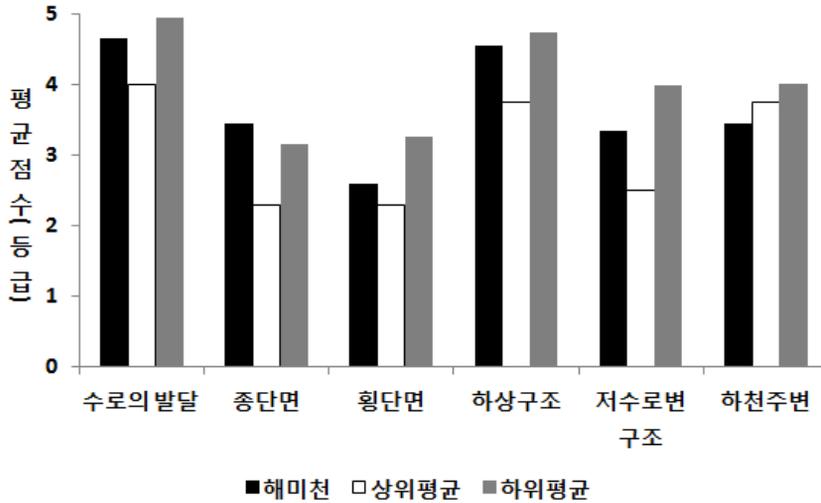
[그림 5-3] 해미천과 생태하천복원 하천의 평가 비교

일반적인 하천정비 사업이 실시된 하천으로 조사된 해미천을 생태하천복원사업의 결과와 비교하였다. 해미천은 양호한 판정을 받은 생태하천복원 상위그룹인 온양천, 유구천과 비교하면 하천주변 항목을 제외하고 모든 평가항목에서 점수가 나쁘게 나타났다. 횡단면 항목을 제외한 다른 항목에서 대부분 1등급 이상의 차이를 보였으며, 종단면과 저수로변 구조가 가장 큰 차이를 보였다. 그러나 해미천은 온양천과 유구천 외 하천들보다는 대체적으로 좋은 평가를 받았다. 특히 종단면 항목에서 큰 차이를 보이는데 이는 최근에 시행되는 일반하천정비 사업에서 어도 설치 등 생태성의 개념이 일부 도입되었기 때문이다. 반면, 온양천과 유구천 외 생태하천복원 사업들은 인위적 정비인 과거의 이·치수, 재해예방 토목공사와 비교할 때 주변 산책로 및 자전거도로, 주민편의 시설 정도만이 추가되었을 뿐 생태적 측면에서 큰 개선이 없었기 때문이다.

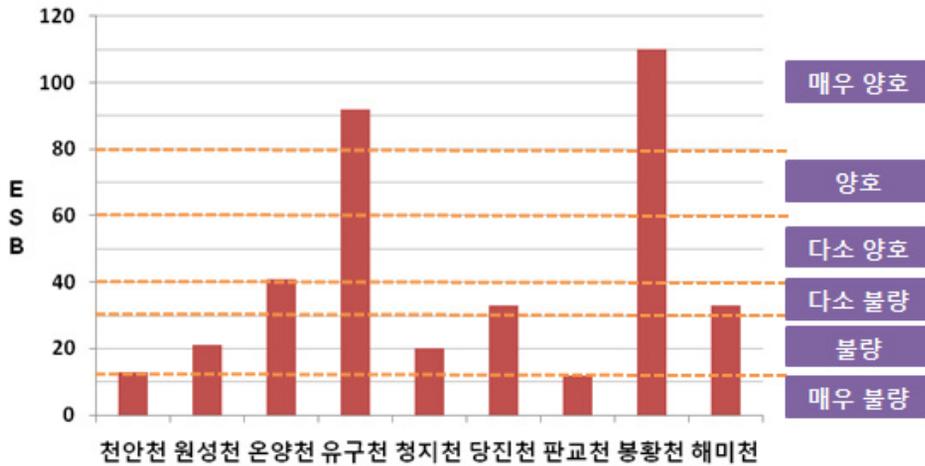
[그림 5-4] 조사하천별 ESB 지수

저서성 대형무척추동물을 이용한 수환경 평가방법으로 활용되는 ESB 지수는 환경부 전국 자연환경조사 등 하천조사에서 가장 많이 활용되는 평가방식이다. ESB 지수 분석 결과 9개 하천 중 유구천, 봉황천 2개 하천이 매우 양호한 상태이었으며, 온양천, 당진천, 해미천 3개 하천은 다소 불량, 천안천, 원성천, 청지천 3개 하천은 불량, 판교천 1개 하천은 매우 불량의 상태로 나타나 출현종 및 개체수 변화나 군집지수에 의한 결과와 유사한 경향을 보였다. ESB 지수 평가 결과, 가장 양호한 수환경을 나타낸 하천은 참조하천인 봉황천이었고 가장 불량한 하천은 판교천이었다.

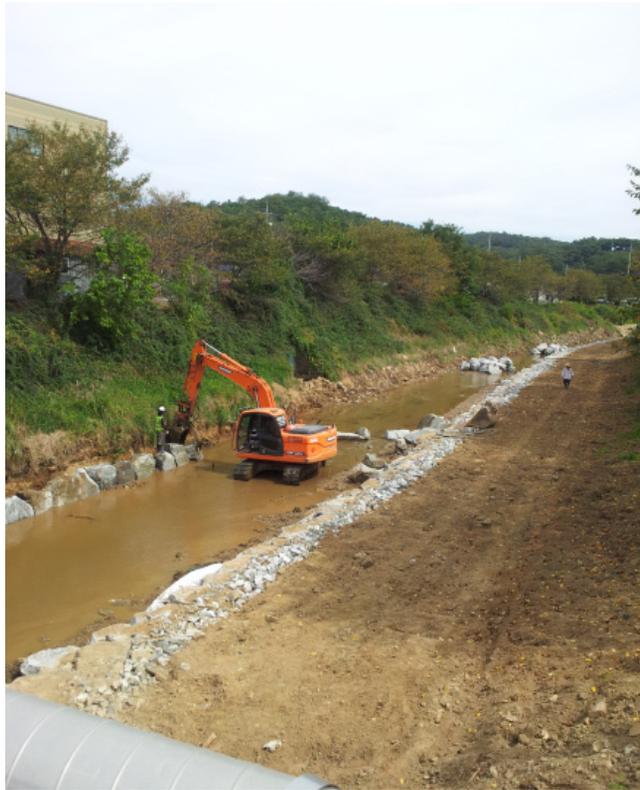
[그림 5-7] 직선형으로 조성중인 하천(당진천)

대부분의 하천이 직선화된 형태를 보이고 있다. 하천 생물의 서식지 역할을 제고하기 위해서는 굴곡을 주어 하안선을 길게 조성해야 할 것이다. 긴 하안선은 수공간의 면적을 넓히고 다양한 식물 및 생물에게 더 서식공간을 제공하게 된다.
