금강정비사업 이후 수환경모니터링

〈 2차년도 보고서 〉

2013. 10

충남발전연구원
Chungnam Development Institute

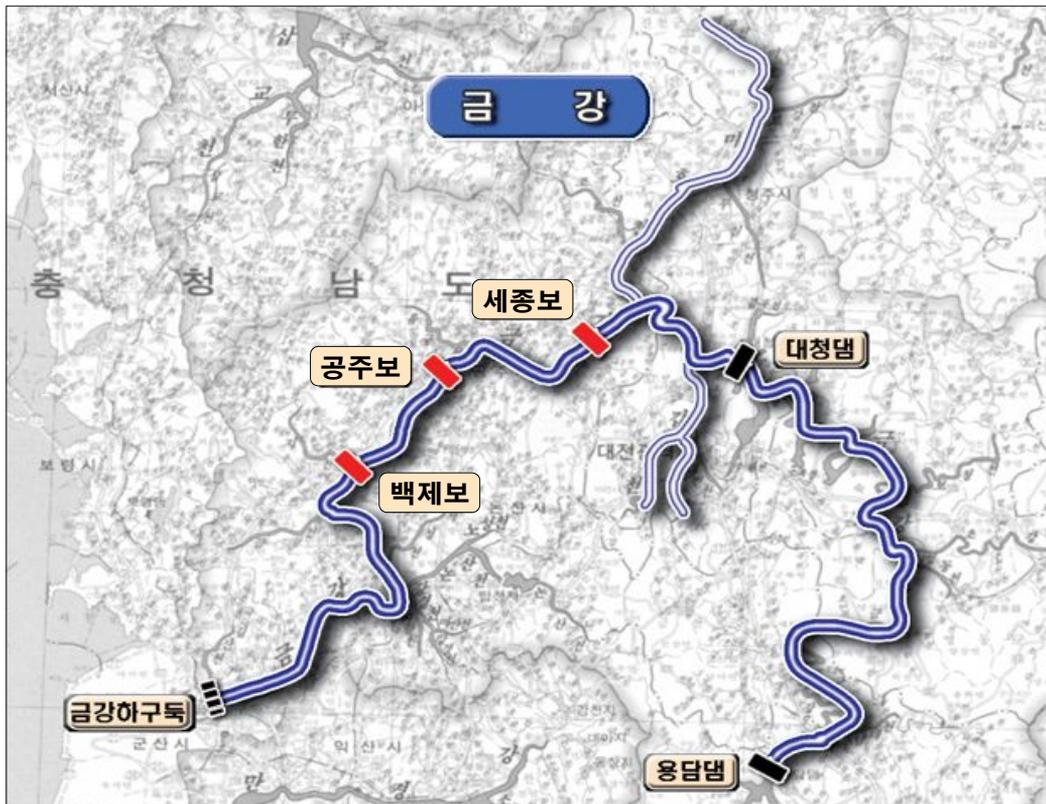
[그림 1-3] 금강정비사업에 포함된 3개보의 위치

- 금강정비사업은 하도정비사업이 가장 큰 부분을 차지하고 있음
 - 하도정비·준설 0.5억m³
 - 보 설치 3개소
 - 생태하천조성 124km
 - 제방보강 71km
 - 자전거도로 248km
 - 양·배수장 설치
 - 농업용 저수지 증고
 - 수질대책
- 67.1%가 하천에 관련된 사업이고, 농업용 저수지 증고 사업이 27.4%를 차지하며, 수질개선에는 5.5%의 예산으로 추진하였으며, 주민 보상비는 위의 각 항목에 부분적으로 포함되어 있음
- 보의 설치지점은 [그림 1-3] 및 [그림 1-4]와 같으며, [그림 1-4]에서 보는 바와 같이 세종보 상류로부터 하굿둑까지는 관리수위에 의해 관리되어 호소와 유사한 형태의 유동을 나타낼 것으로 예상

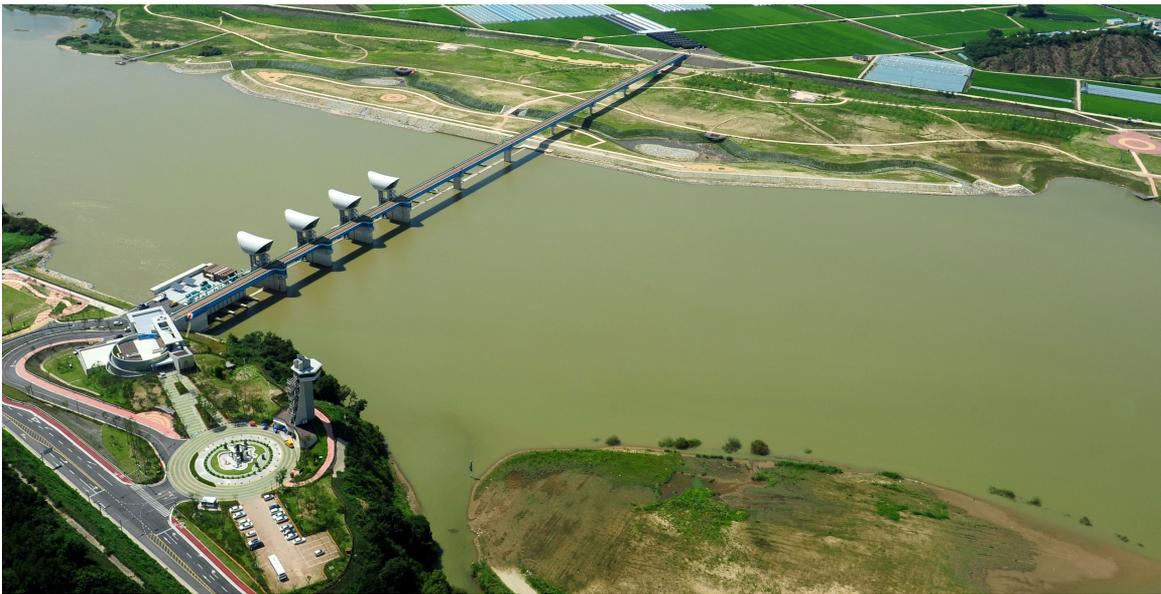
[그림 1-6] 4대강 사업으로 조성된 백제보

- 뿐만 아니라 지속적인 하상 준설과 정비로 금강분류의 하상고가 저하되었으며, 이로 인한 금강의 지류 및 분류에서 다발적으로 침식과 퇴적현상이 나타나고 있음

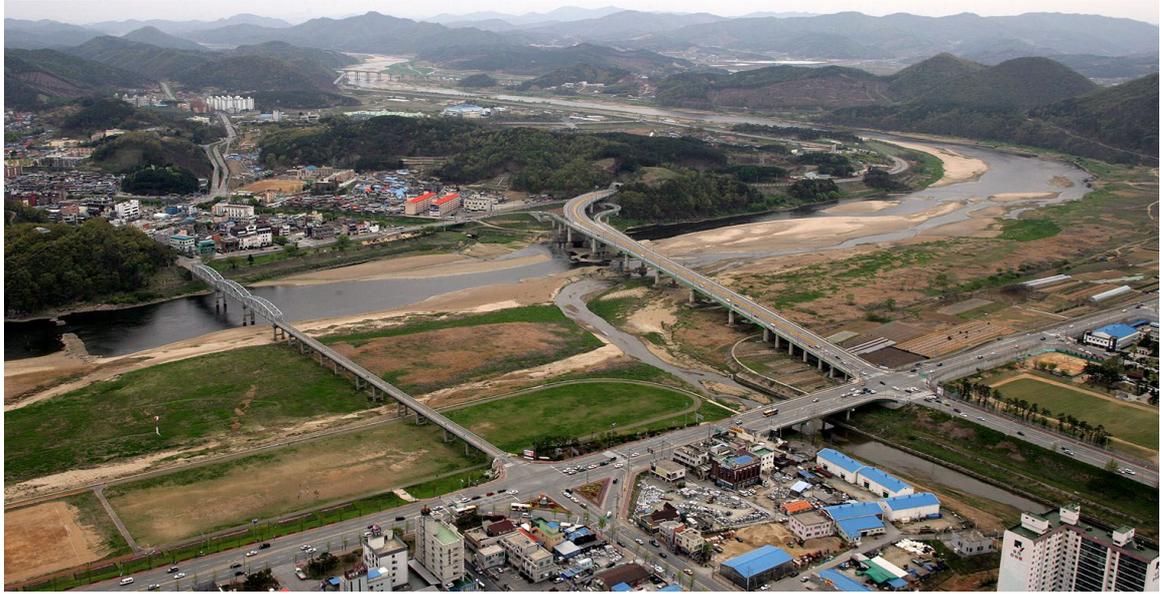
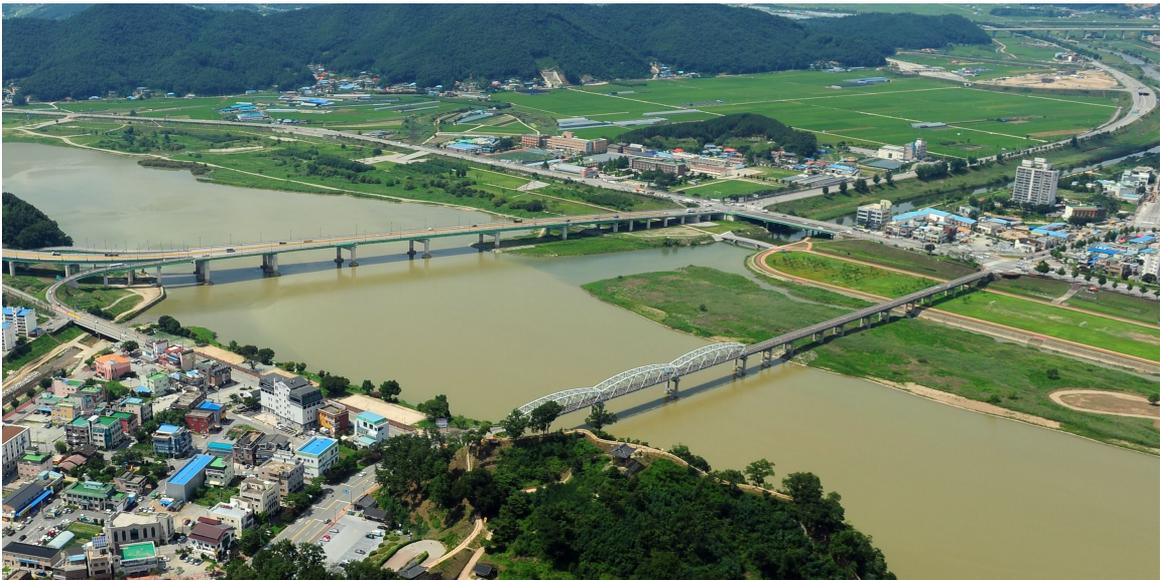
[그림 1-7] 4대강 사업 전·후의 변화된 공주지역 금강(상: 2007.4.22, 하: 2012.7.24)

있으며, 생태적 가치가 뛰어나고 다양한 생물종이 서식하고 있던 공간이 단조로운 형태로 변화됨

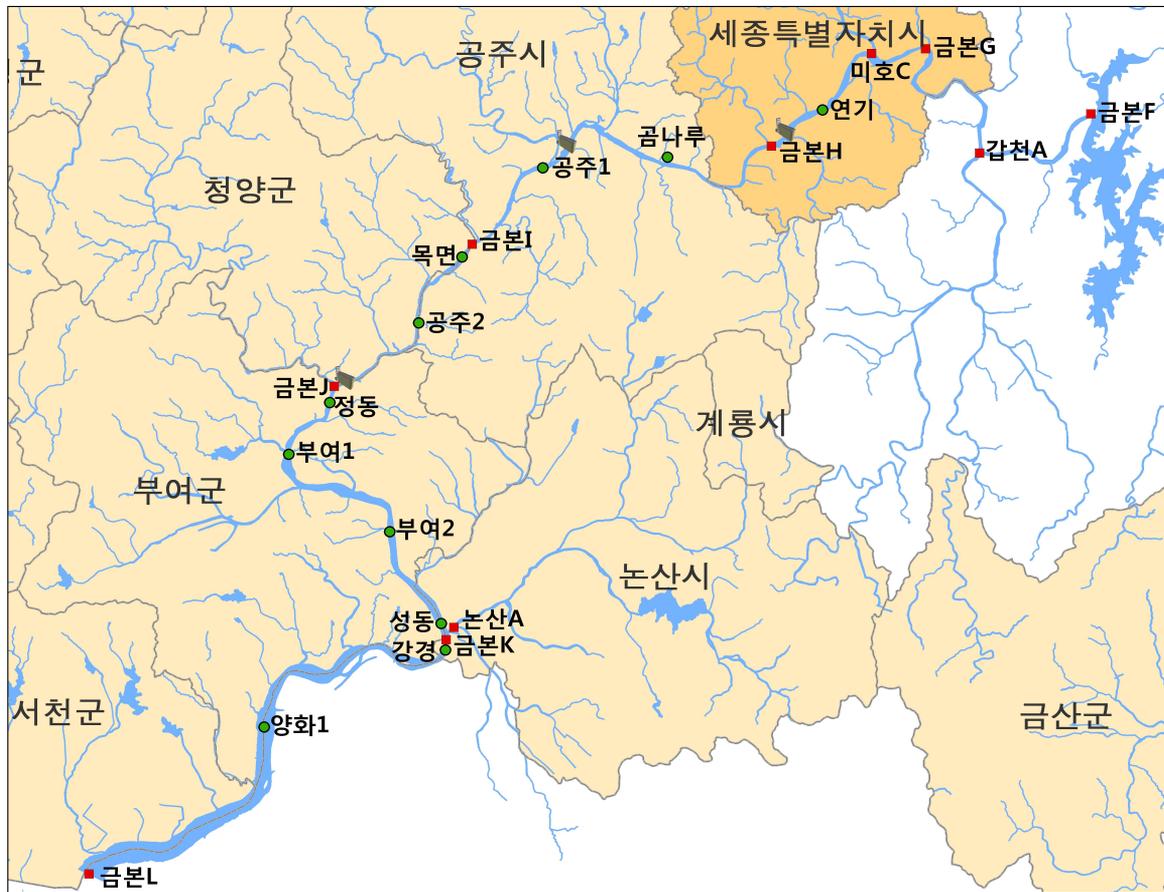
[그림 2-1] 금강분류 수질평가 지점

측정지점	측정기관	위치	구조물
금본F	금강물환경연구소	충청북도 청원군 현도면 하석리	금강본류
갑천A	금강물환경연구소	대전광역시 유성구 구즉동	갑천
금본G	금강물환경연구소	세종특별자치시 금남면 집현리	금강본류
미호C	금강물환경연구소	세종특별자치시 연기면 세종리	미호천
금본H	금강물환경연구소	세종특별자치시 연기면 세종리	금강본류
금본I	금강물환경연구소	충청남도 청양군 목면 신흥리	금강본류
금본J	금강물환경연구소	충청남도 부여군 규암면 호암리	금강본류
논산A	금강물환경연구소	충청남도 논산시 강경읍 복옥리	논산천
금본K	금강물환경연구소	충청남도 논산시 강경읍 황산리	금강본류
금본L	금강물환경연구소	충청남도 서천군 마서면 도삼리	금강 갑문교

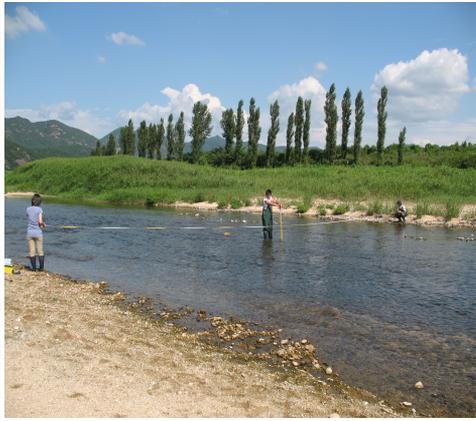
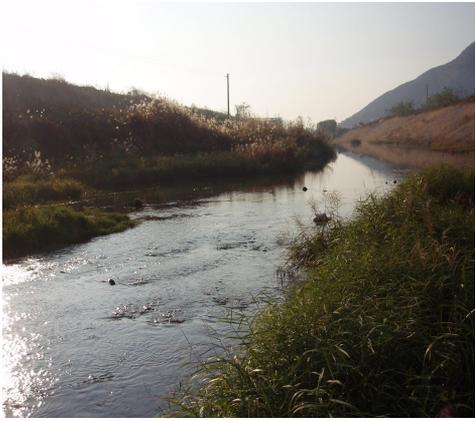
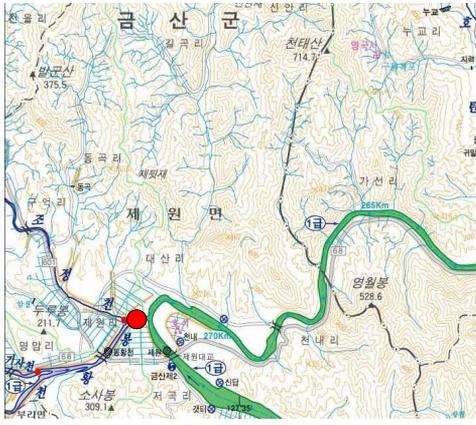
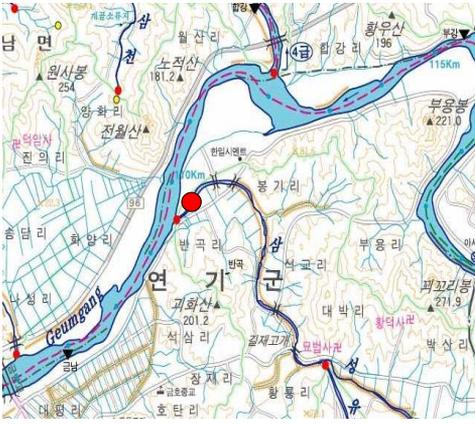
[표 2-46] 봉황천, 삼성천 모니터링 지점현황

조사지점 현 황	<ul style="list-style-type: none"> • 봉황천 말단부에서 측정 • 대체적으로 유속이 빠름 • 강우 후 수심이 깊어지고 유속이 더욱 빨라짐 	<ul style="list-style-type: none"> • 금강 합류 전 상류 100m 지점에서 유량측정 및 채수 • 하폭이 넓고, 수심이 얕으며, 유속이 느림 • 계절에 따라 유량차이가 큼

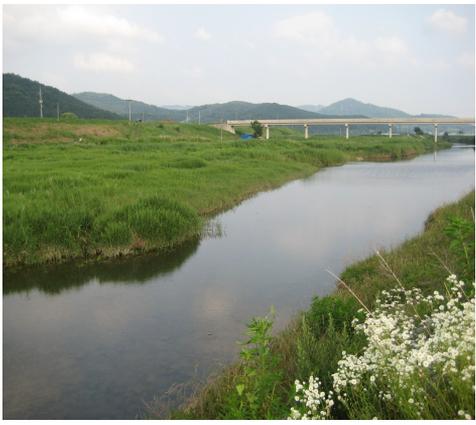
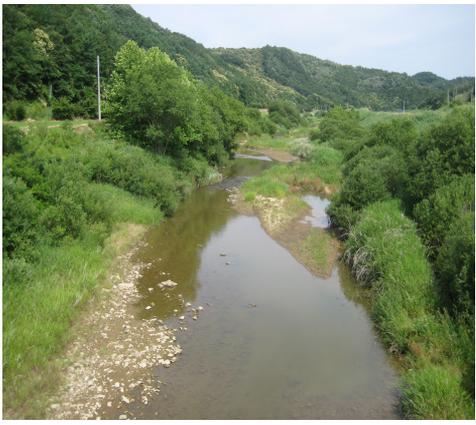
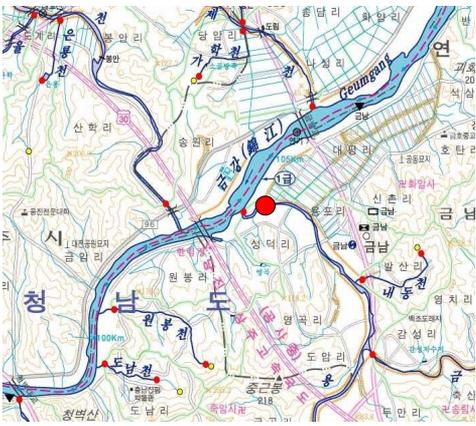
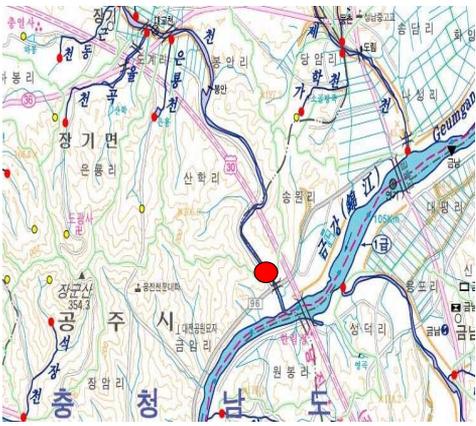
[표 2-47] 용수천, 대교천 모니터링 지점현황

조사지점 현 황	<ul style="list-style-type: none"> • 성덕교 100m 하류지점 • 계절에 따른 유량 차이가 큼 	<ul style="list-style-type: none"> • 금강 합류 전 지점에서 유량측정 및 채수

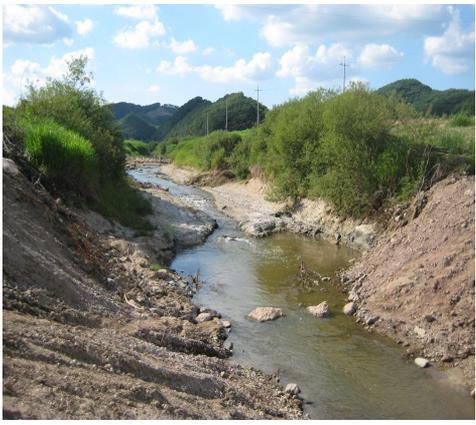
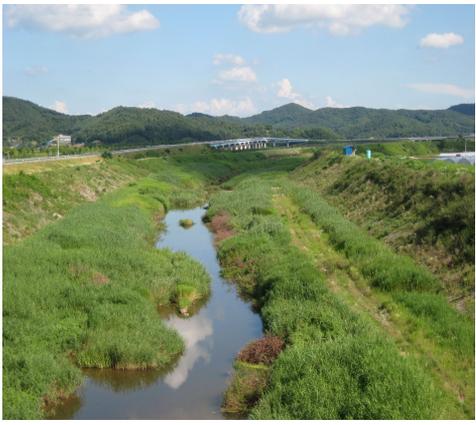
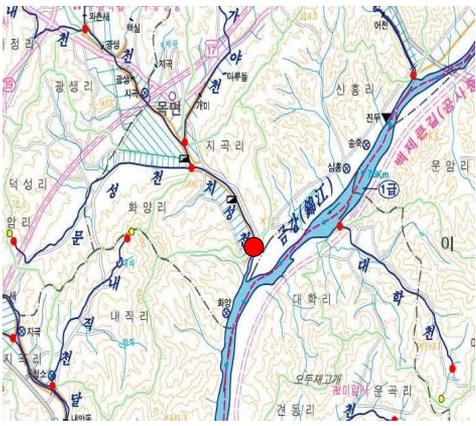
[표 2-50] 치성천, 잉화달천 모니터링 지점현황

조사지점 현 황	<ul style="list-style-type: none"> • 금강 합류 전 지점에서 유량측정 및 채수 	<ul style="list-style-type: none"> • 중동교 밑에서 유량측정 • 하천 옆에 수풀이 많으며, 수심이 깊지 않고 유속 완만함

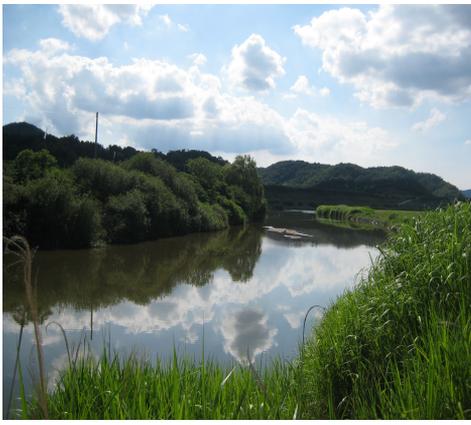
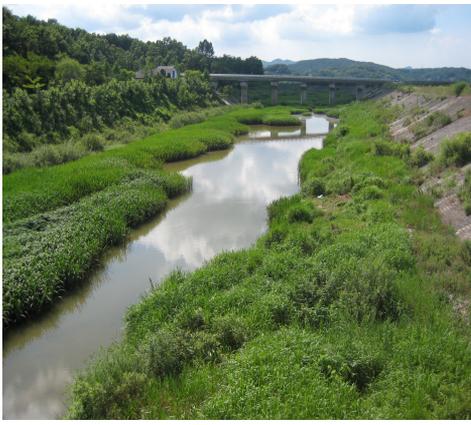
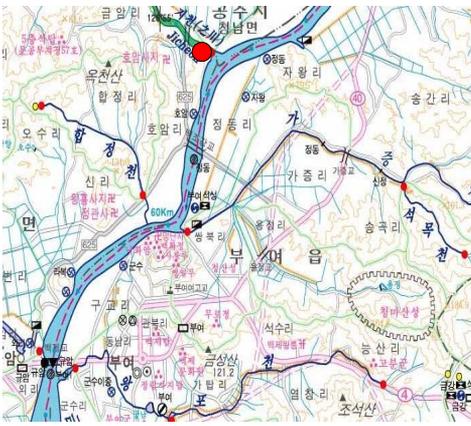
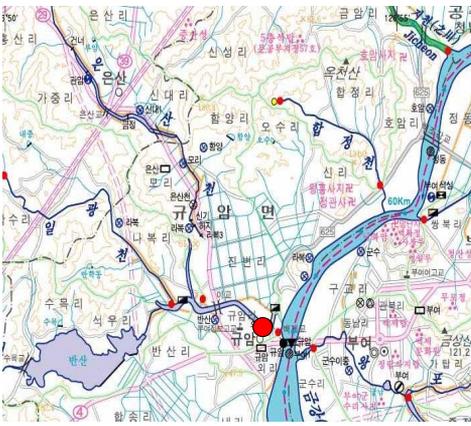
[표 2-51] 지천, 은산천 모니터링 지점현황

조사지점 현 황	<ul style="list-style-type: none"> • 금강 합류 전 지점에서 유량측정 및 채수 	<ul style="list-style-type: none"> • 라복교 앞에 보가 있는 지점에서 유량측정

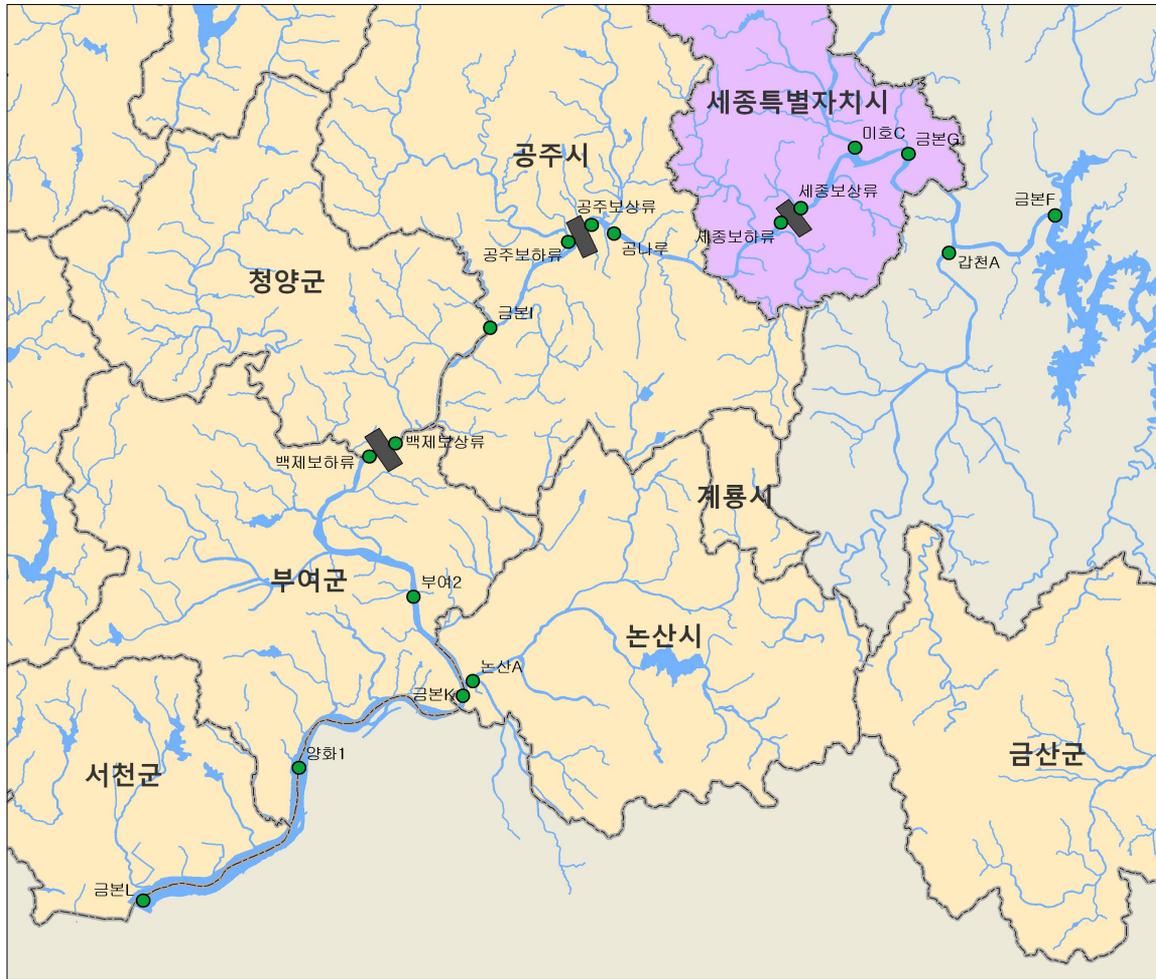
[그림 2-9] 금강 본류 탁도 및 SS 측정 지점

- 1차 조사
 - 2013년 5월 27일 52mm/day 강우 발생
 - 2013년 5월 29일(+2day), 31일(+4day) 시료 채취 및 분석
- 2차 조사
 - 2013년 6월 18일 73.9mm/day 강우 발생
 - 2013년 6월 19일(+1day), 21일(+4day) 시료 채취 및 분석

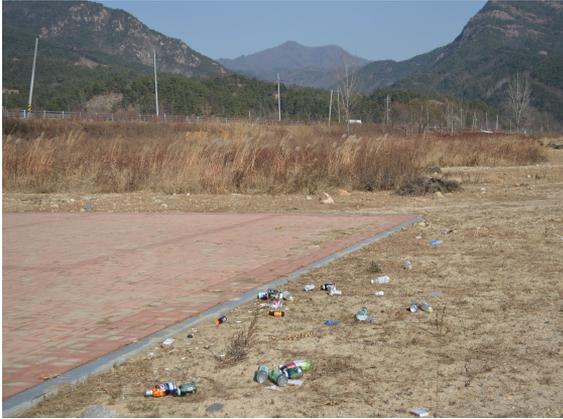
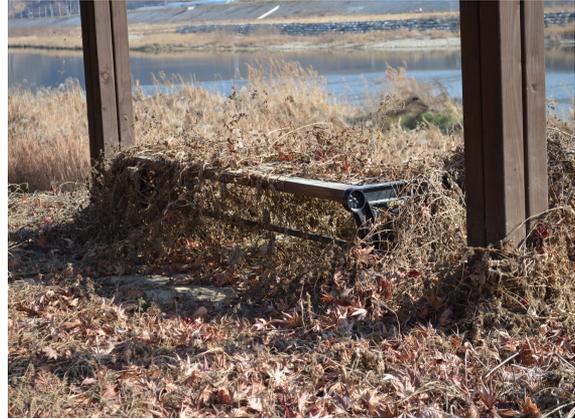
[그림 3-2] | 구역 조사결과-1

- I 구역은 금산군(17.1km)에 해당되며, 비교적 생태환경현황이 타 지역에 비해 우수한 편에 해당되는 구간임
- 캠핑장 및 잔디광장에서 이용객들의 쓰레기가 발생하고 잔디광장의 무단출입으로 훼손되고 있으나 관리는 형식에 그치고 있음[그림 3-2]
- 여름에 침수되어 흙으로 덮여있던 압수지역은 길만 치워졌으며, 캠핑장내 기존 설치되었던 친환경 화장실을 사용하지 못하고 간이 수세식 화장실을 사용하고 있음[그림 3-3]
- 심한 범람 등이 발생하지 않았음에도 인공 식재물은 관리가 이루어지지 않아 식재식물 상당부분 죽거나 사라졌음[그림 3-4]

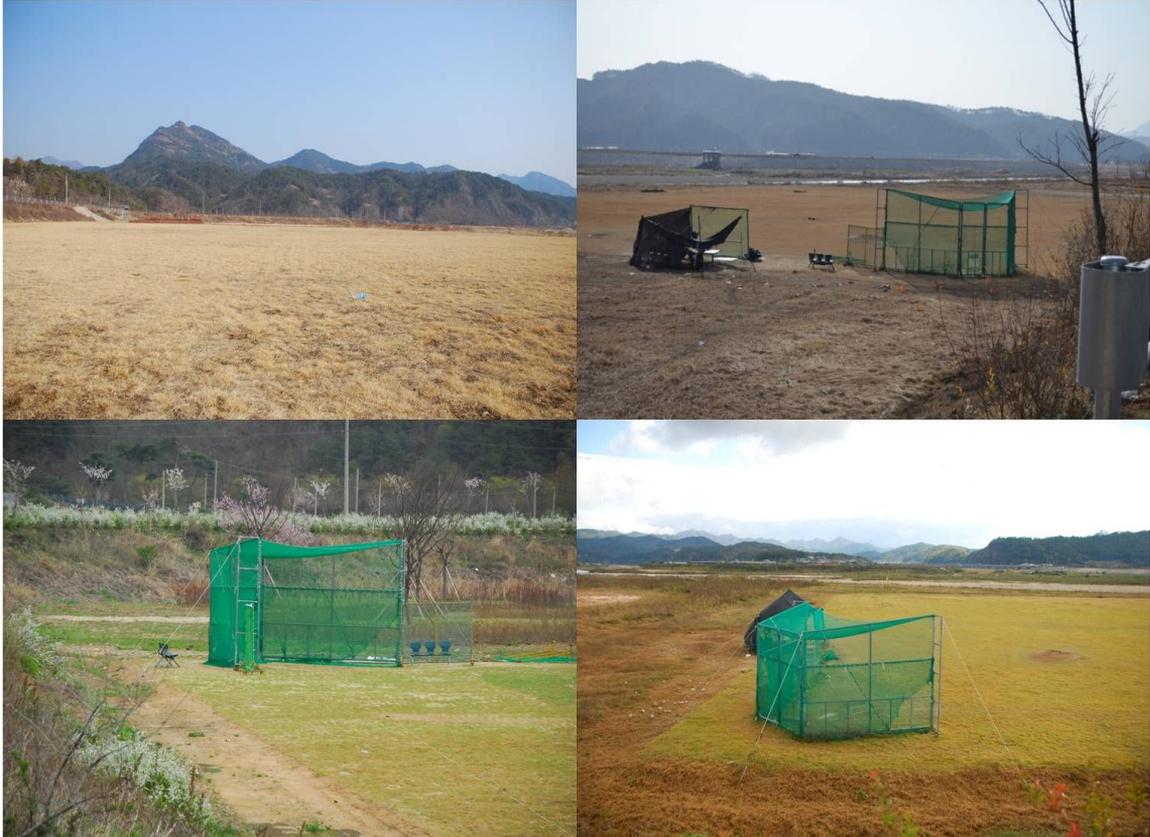
[그림 3-5] 대산리 잔디광장 야구장
(상좌:2012년 1월, 상우:2012년 11월, 하좌:2013년 5월, 하우:2013년 10월)

- 처음에는 잔디 광장으로 만들어졌으나 야구동호회가 구조물과 마운드를 설치하여 가끔 이용 하는 것이 출입하는 사람의 전부임

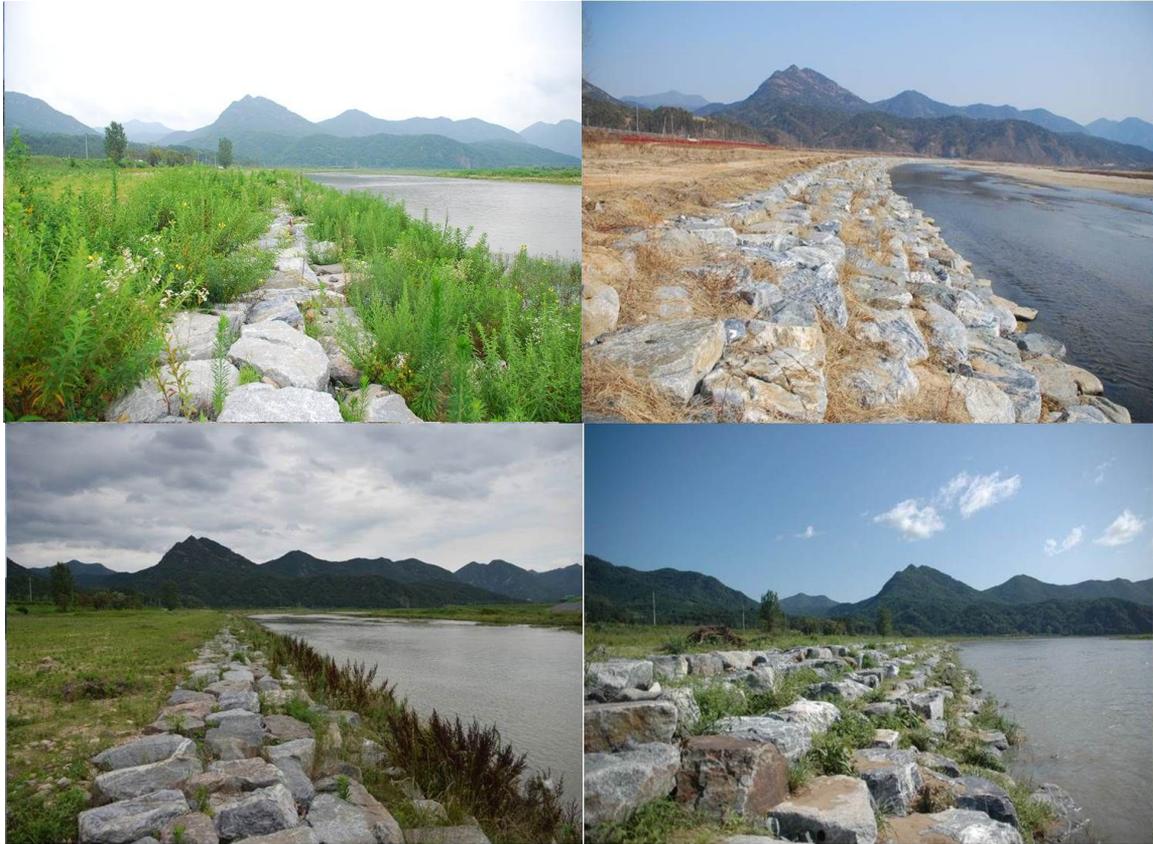
[그림 3-6] 대산리 공원 석축

- 둔치공원 가장자리에 석축을 한 곳의 대표적인 지역으로 하도의 모래를 둔치로 퍼 올린 지역인데 하도에는 다시 모래가 재퇴적되고 둔치 공원은 방치상태

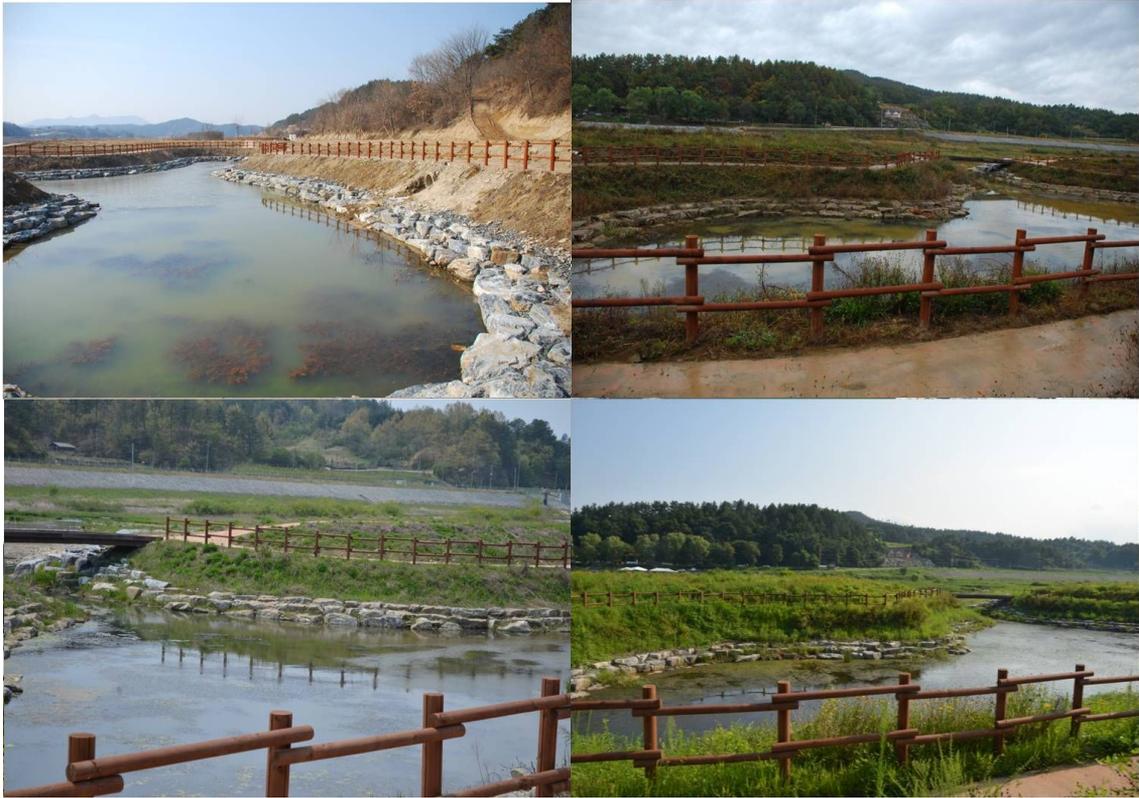
[그림 3-7] 압수공원 인공 습지
(상좌:2011년 1월, 상우:2012년 9월, 하좌:2013년 5월, 하우:2013년 7월)

- 과거 버드나무 군락지를 웅덩이를 갖춘 습지공원 형태로 바꾼 곳인데 탐방객은 없고, 2012년에 하천의 범람으로 둔치 전체가 토사로 덮였던 곳이고 방치되어 자연 상태로 돌아가고 있음

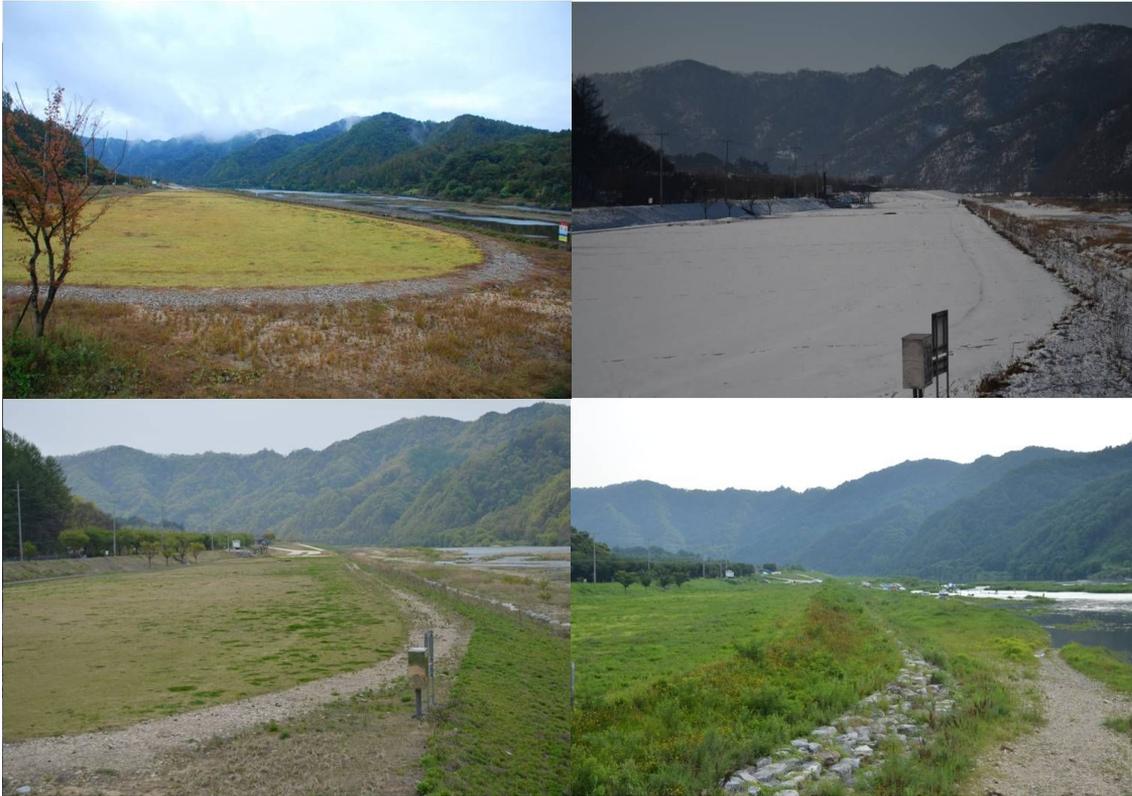
[그림 3-8] 도파 잔디 공원
(상좌:2012년 11월, 상우:2013년 1월, 하좌:2013년 5월, 하우:2013년 7월)

- 본래 잔디 광장이었던 곳을 가장자리 석축을 한 곳으로 잔디광장에 차량 출입을 하지 못하게 하고 있어 광장으로 방치된 상태임

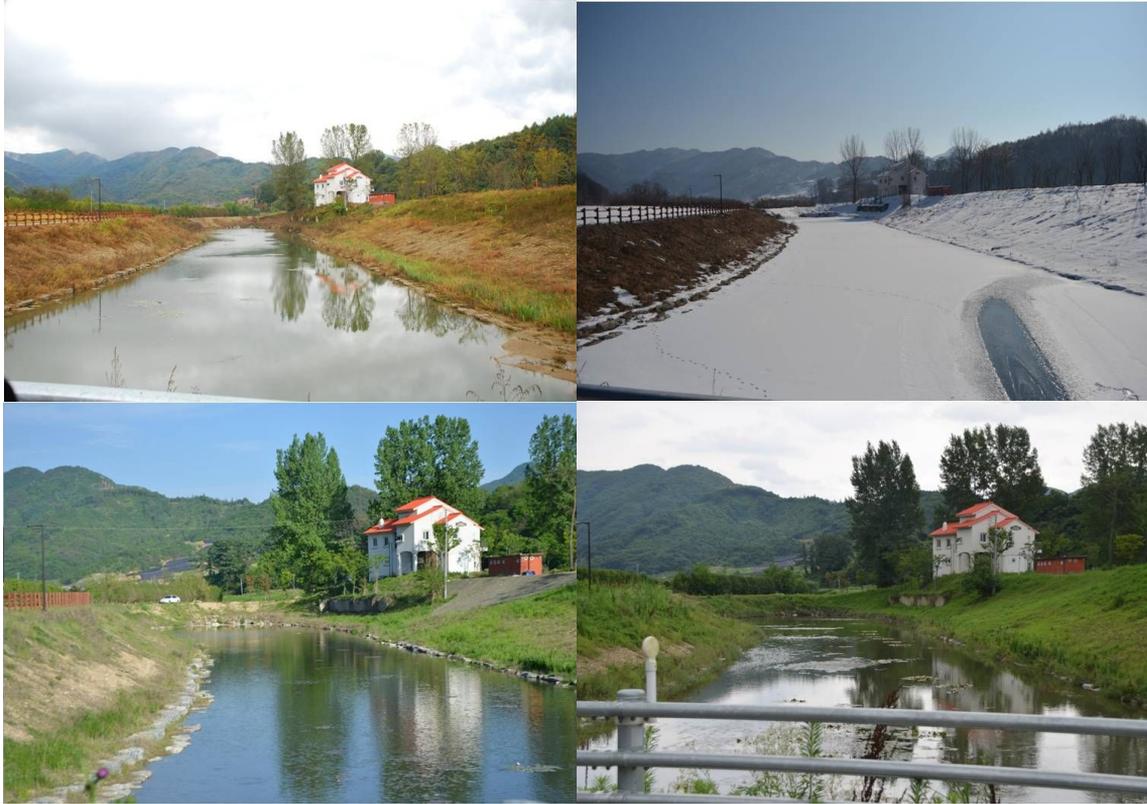
[그림 3-9] 용화 인공습지

- 인공수로를 설치하고 강물을 끌어들이어 인공습지를 통과하도록 하였으며 모래 퇴적지로 강우시 지형의 변화가 심한 곳임

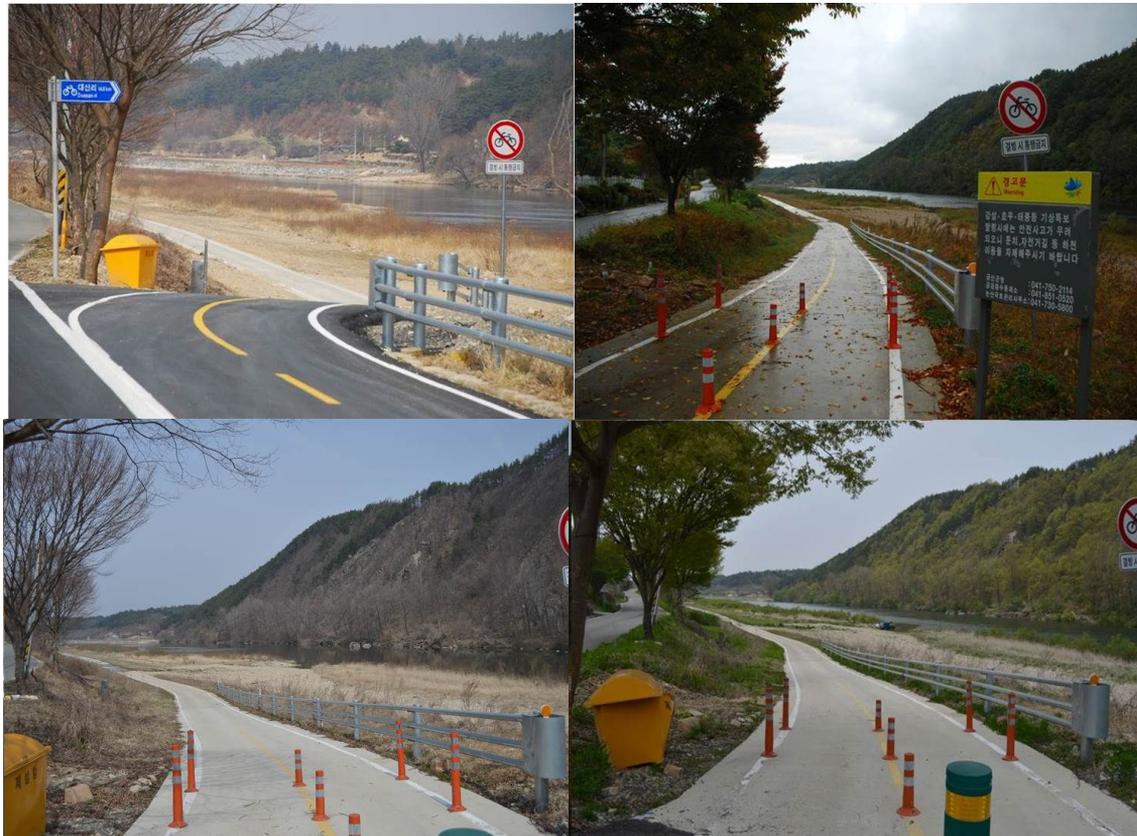
[그림 3-10] 자전거 도로

- 자전거 길의 중간이고 제외지를 통과하는 자전거도로이고 양쪽에 갈대와 달뿌리풀을 식재하였으나 모두 죽은 상태임

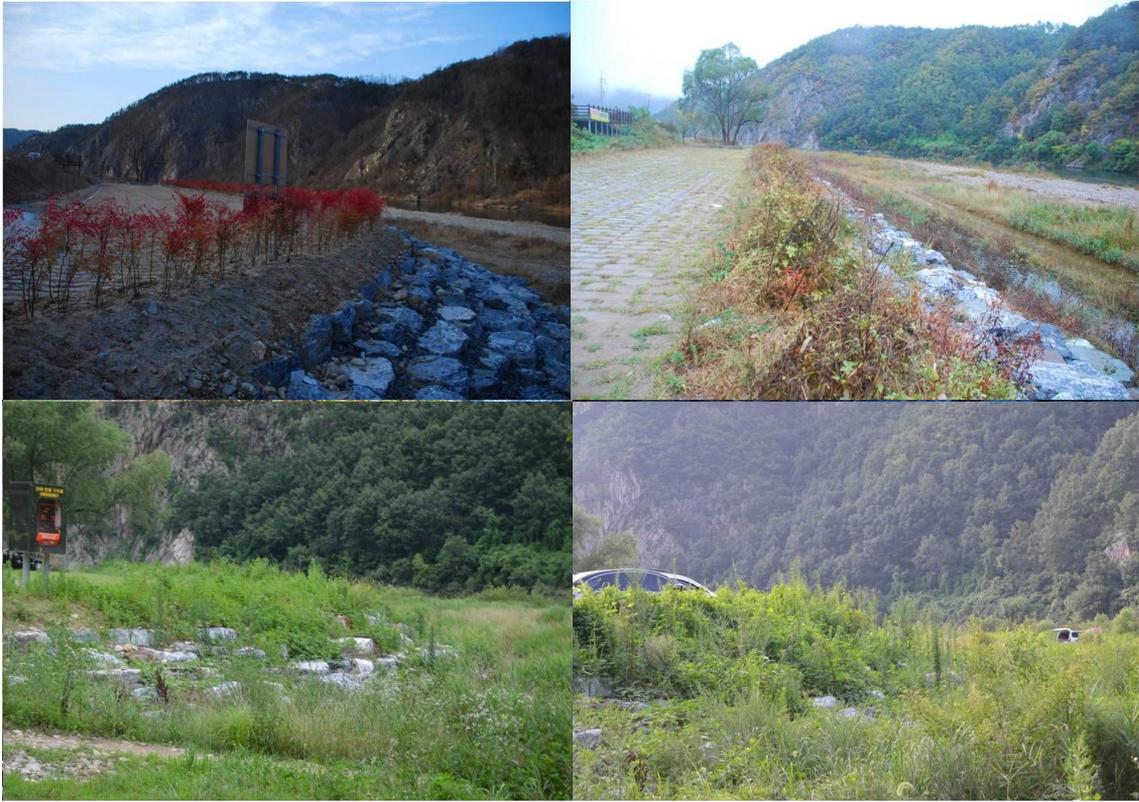
[그림 3-11] 적벽 인공 둔치

- 둔치에 주차장을 만든 것인데, 2012년 범람으로 가장자리 식재한 관목이 죽고 자생식물이 자리를 잡아가고 있음

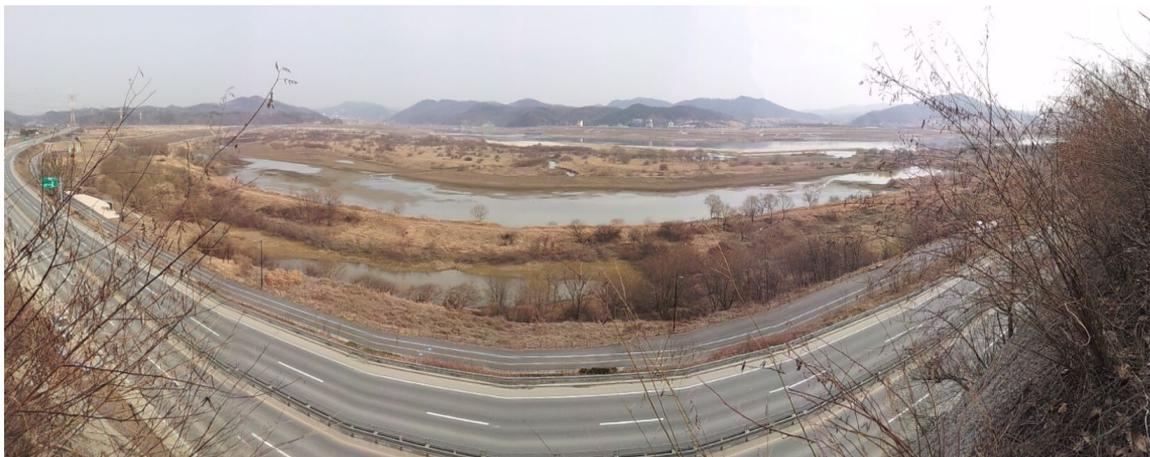
[그림 3-12] II 구역 조사결과-1

- II구역은(12.5km)으로 세종보 및 주변지역이 조사 주요 대상지역에 해당
- 합강리 습지는 세종보 가동에 따라 침식을 거듭하고 있으며, 금강정비 사업후 습지 식생물 및 철새의 규모가 축소 되었음[그림 3-12]
- 삼성천, 용수천, 대교천은 합류지점부터 역행침식이 진행되어 호안과 하상보호 공이 유실되고 강바닥이 침식되어 일부 구간의 수심이 깊어졌음[그림 3-13]
- 세종보 어도시설은 어도 중간에 설치된 차단목으로 인해 물고기의 왕래를 방해하고 있으며, 2년째 회귀성 어류이동은 없었음[그림 3-13]
- 세종보와 하류방향의 학나래교 사이에 세굴현상이 발생하였으며, 교각 상류에는 침식된 하상이 퇴적되어 하중도를 형성함[그림 3-14]
- 세종보 상류의 물은 정체되어 악취가 나며 부유물 및 녹조가 관찰되었고, 강바닥에는 질푸르고 갈색의 저니층이 쌓이고 있음[그림 3-15]
- 세종보 가동보가 파손되어 보수공사를 진행하였음[그림 3-16]

<p>· 향후 마른 가시박 제거 문제, 본류내 모래톱은 준설 후 재퇴적되고 있는 문제, 어도 관리 등에 관한 사항, 자전거 도로 이용객 문제 등에 관한 사항을 개선할 필요가 있음</p>	<p>합류점등이 포함되어 있고, 공주산림박물관이 자리잡고 있는 불티교에 이르기까지 세종특별자치시 구간이 조사 주요 대상지역에 해당됨</p> <ul style="list-style-type: none"> · 세종보는 2년째 어도를 통한 회귀성 어류이동은 확인이 되지 않았음 · 세종보 상류 금강교에서부터 소수력발전소 앞에 물은 정체되어 악취가 났고, 부유물, 녹조가 관찰되었고, 강바닥은 질퍽하고 갈색의 썩은 저니층이 쌓이기를 반복하였음 · 동물의 경우 포유류는 고라니와 수달 족적, 너구리와 수달의 배설물 흔적이 매번 조사 때마다 관찰되었음 · 수달 흔적은 세종보 어도, 미호천 보행교 아래 모래톱, 용수천과 대교천 보행교 아래 와 합류점에서 발견되었으며, 조류는 원앙과 황조롱이와 말뚝가리를 포함하여 20종이 관찰되었음 · 식물의 경우 세종보 우안과 삼성천, 합강리 습지에서 환경부가 지정한 생태계교란종인 가시박이 발견되었으나, 1차연도 조사에 비교하여 확산된 것으로 보임 · 가시박 제거는 더욱 확산전에 제거 작업을 착수해야 할 것이고, 세종보 상류 안쪽은 모래가 재퇴적되어 보하단높이를 상회하는 강바닥으로 기동보 운영에 악영향을 주고 있음 · 좌안의 어도는 세종보 수위에 따라 물길에 생겼다가 없어졌다를 반복하여 어도로서의 기능은 현저하게 떨졌으며, 자전거도로는 봄, 가을 주말 이용객이 일시 늘어나는 것을 제외하면 시설이용 저조
---	--

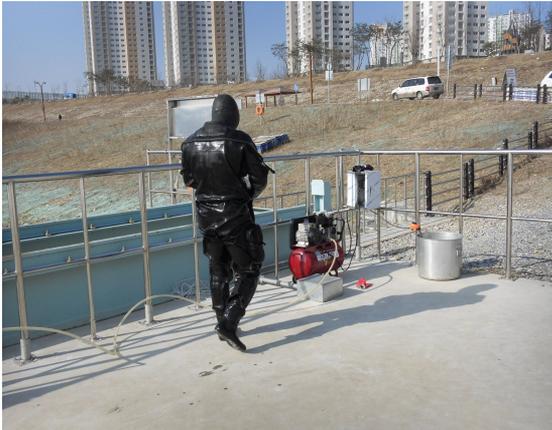
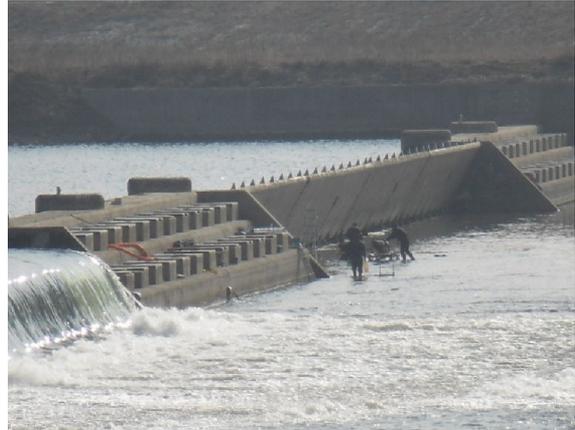
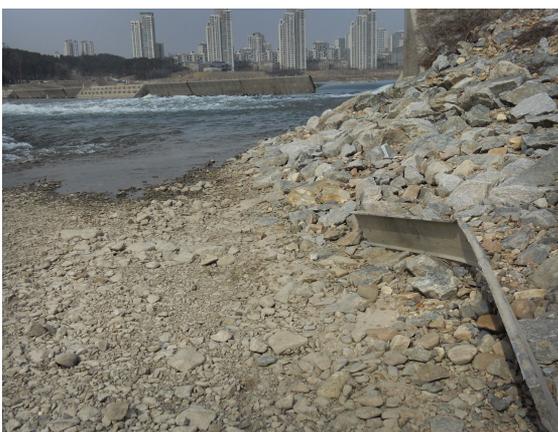
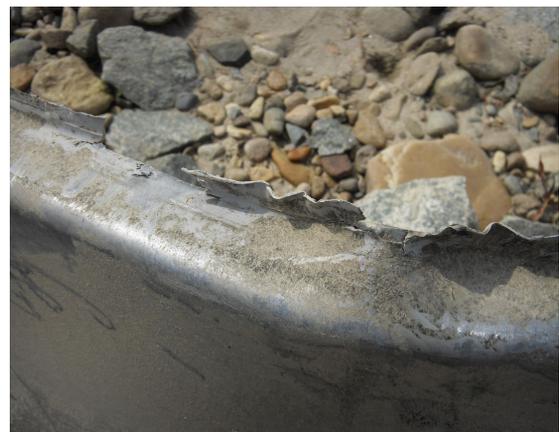
[그림 3-16] II구역 조사결과-5

<2013.02.15 세종보 수리 잠수부>

<2013.02.15 세종보 가동보 수리작업>

<2013.02.28 세종보 가동보 뜯긴 부품>

<2013.02.28 세종보 가동보 뜯긴 부위>

- 세종보 우안 소수력발전소 옆 제방에서 관찰
- 세종보는 가동보 유압실린더에 퇴적물이 끼어 제기능을 못하고, 가동보 수문이 수압을 견디지 못하여 뒤틀리고 뜯기는 사고가 있어, 대대적인 수리와 교체가 이루어졌음
- 그러나 2013년 8월 이후 들어서 가동보 수문은 이음새가 이상이 생겨 또다시 물이 새는 현상이 발생하였음
- 세종보 담수호는 녹조가 빈번하게 발생하였고, 정체수역으로 부유물이 떠다니고, 퇴적을 반복하며, 물에서 악취가 나서 바람이 불면 세종 첫마을 아파트 인근으로 악취가 날아들어 민원이 발생하고 있음

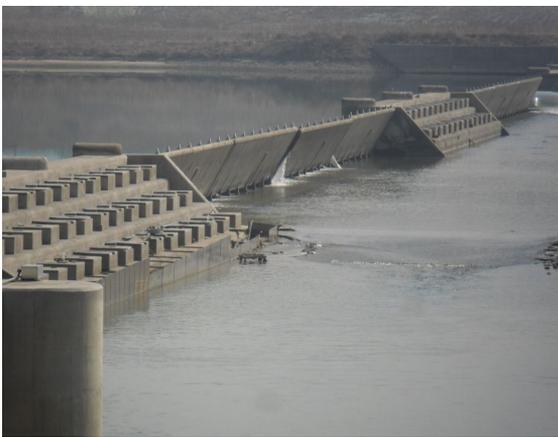
<2013.02.28 세종보 가동보 누수 현장>

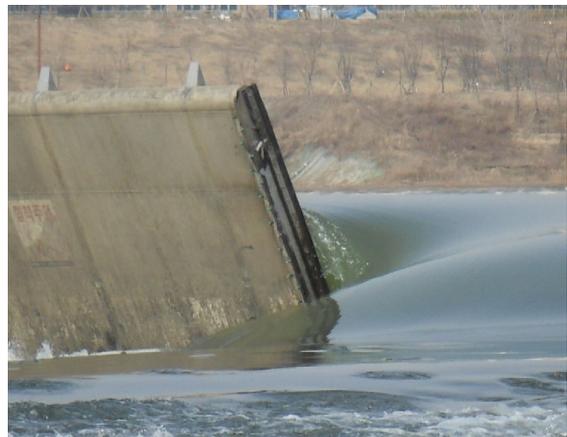
<2013.02.28 세종보 가동보 뜯긴 모습>

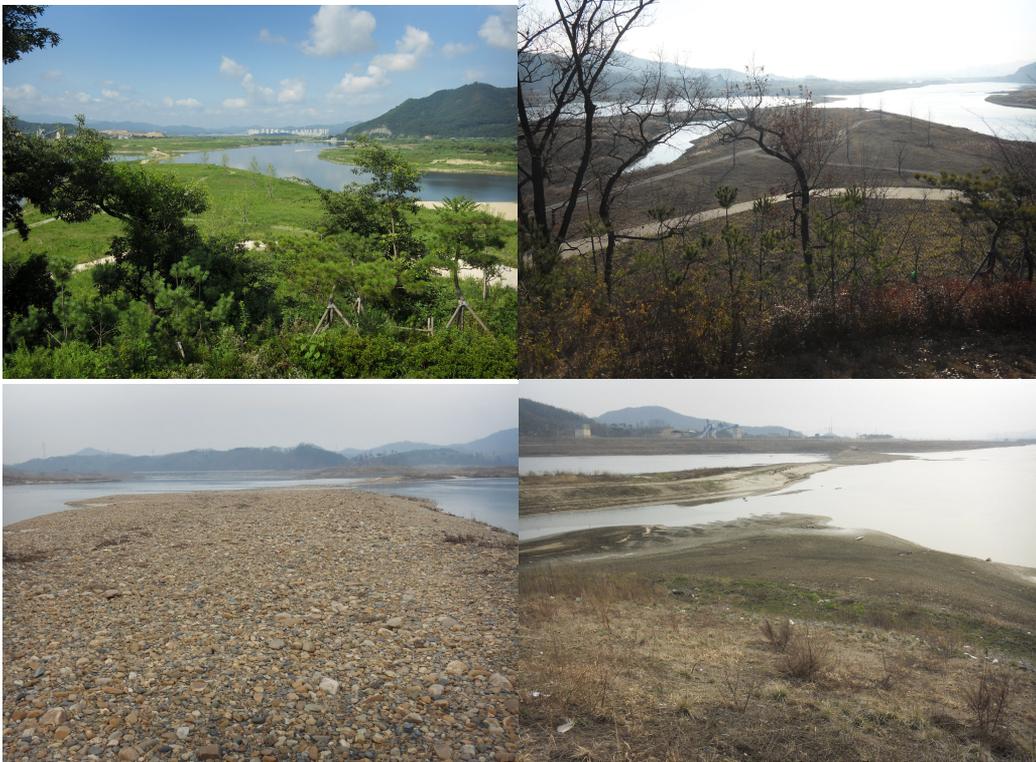
[그림 3-17] 합강리 전경

- 합강리는 신탄진에서 내려오는 금강 본류와 청주 방향에서 흘러내리는 미호천이 합수되는 지역으로서 모래톱과 하중도가 발달하였고, 하도내 습지를 형성하면서 수많은 철새들의 서식지로 알려져 있음
- 4대강 공사 세종보 건설로 유속이 느려지고, 물이 고여 수질이 나빠지고 있으며, 철새의 관찰 숫자도 줄어들고 있는 형편임
- 합강리 주변 습지는 오토캠핑장, 체육공원이 들어섰고, 인공식재한 초화류가 잡초와 뒤섞였고, 2012년 7월에는 수목 관리를 위한 어독성(1급) 농약을 살포 현상이 관측되었음

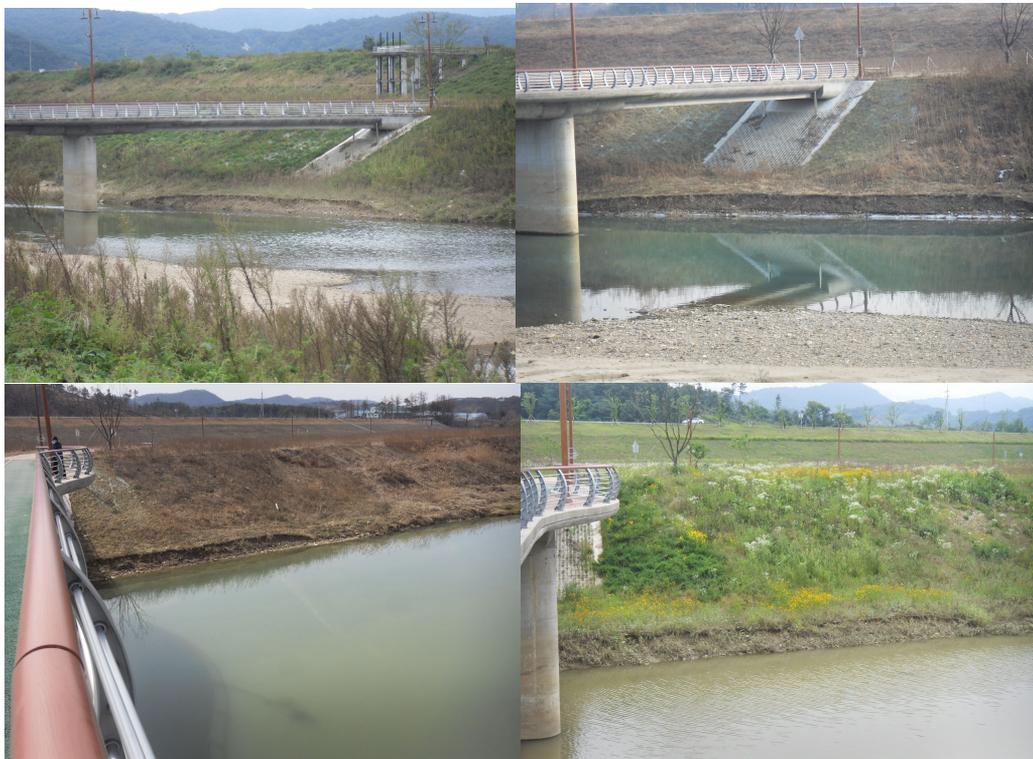
[그림 3-19] 용수천 말단부 보행교 전경
(상좌:2012년 9월, 상우:2013년 1월, 하좌:2013년 3월, 하우:2013년 6월)

- 용수천 좌안 보행교에서 관찰
- 용수천은 제32사단 군부대 앞을 거쳐서 금강본류로 합류되는 소하천으로서, 집중강우에 보행교 양안 호안 침식
- 특별한 보수 공사는 이루어지지 않았고, 역행침식에 의하여 하상이 파여 깊은 웅덩이를 이루고 있음, 하류부 본류 합류 부근의 돌보는 안쪽이 재퇴적되고, 바깥쪽은 양안으로 침식되어 폭이 넓혀졌음
- 보행교 상부는 우안에 세종시 배수장이 추가로 공사가 진행되고 있어, 집중강우시 일시에 많은 유량이 배출될 경우 심각한 침식과 쇄굴이 예상됨

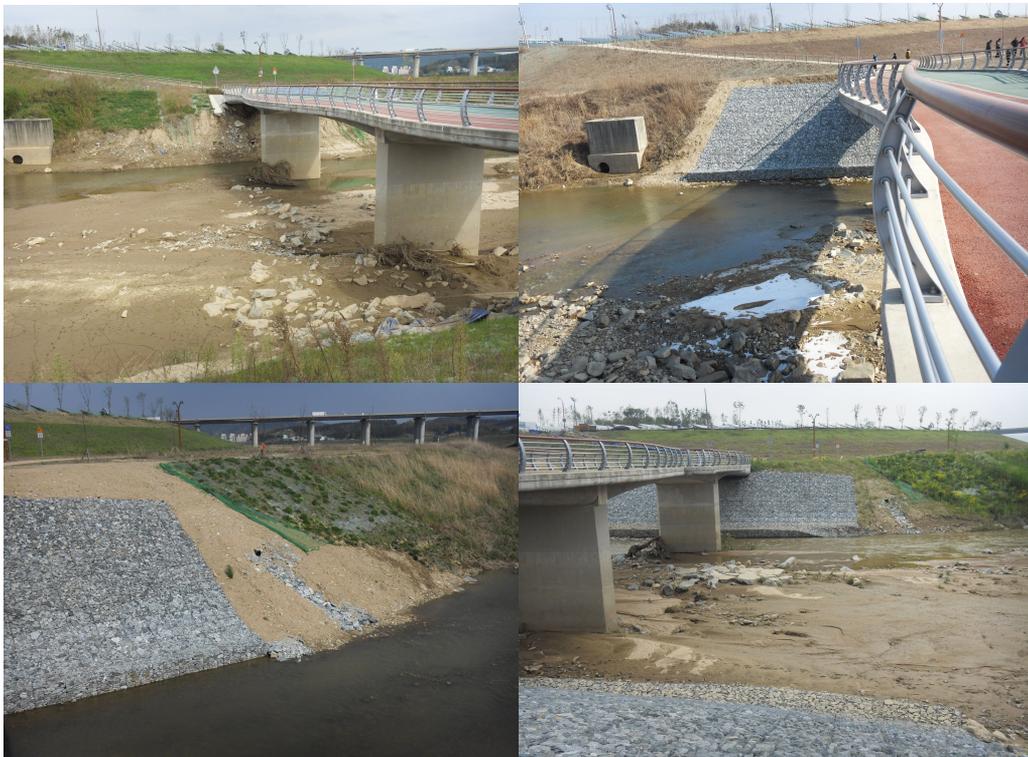
[그림 3-20] 대교천 말단부 보행교 전경
(상좌:2012년 9월, 상우:2013년 2월, 하좌:2013년 3월, 하우:2013년 6월)

- 대교천 우안 보행교에서 관찰
- 대교천은 세종시 발전소 남서쪽에서 금강분류로 합류되는 소하천으로, 집중강우에 보행교 양안 호안이 침식되어, 돌쌓기로 보수공사를 마쳤음
- 보수공사 후에도 역행침식에 의하여 하상과 인접한 교각에 연결된 제방 우안 하단부가 쇄굴이 반복되면서 다시 일부가 붕괴되는 현상이 발생하였음
- 대교천 보행교 주변은 제방이 침식되거나, 보행교 북측 좌안에 세종시 쪽 하수구 방류구 시설 하단부가 쇄굴되어 있어, 반복 침식에 의하여 구조물이 내려앉을 것이 예상됨

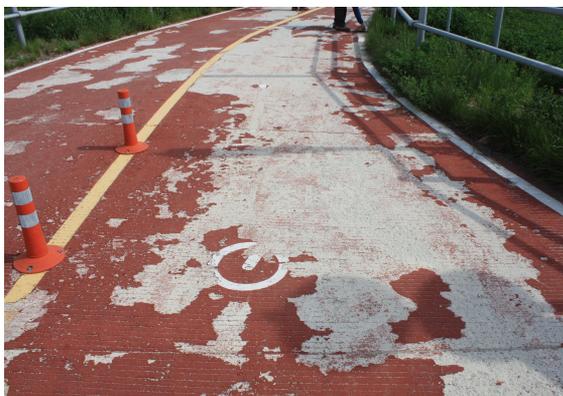
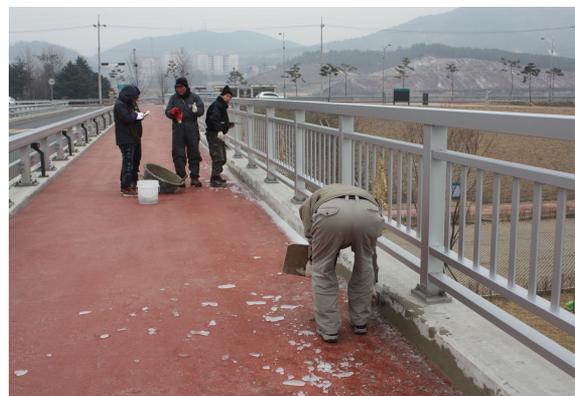
[그림 3-21] III구역 조사결과-1

- Ⅲ구역은(35.9km)으로 공주보 및 주변지역이 조사 주요 대상지역에 해당됨
- 공주보 하류 세굴현상 및 교각 콘크리트 박리현상이 발생하여 보수공사 하였음[그림3-21]
- 보 상류에 저니토 오염으로 인해 악취가 발생하며, 공주보 어도에는 물은 많지만 물고기는 관찰되지 않음[그림3-22]
- 어천, 유구천 등 주변 지천의 역행침식이 일어나고 있으며, 보수공사로 채운 사석이 침하되고 호안이 무너짐[그림3-23]
- 둔치공원은 여름에 어독성 1급 농약을 살포하여 동식물 및 하천오염이 우려되고 있으며, 장마철에는 자전거 도로가 물에 잠기고 부서짐[그림3-24]

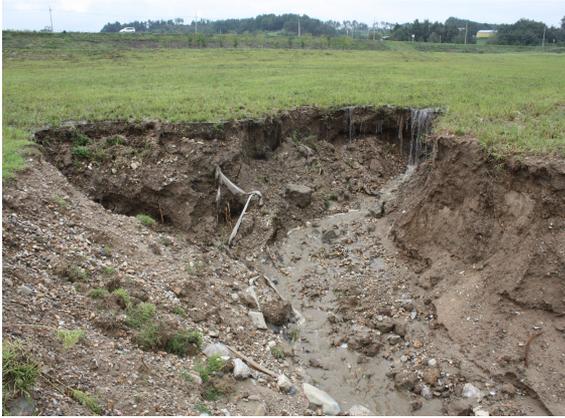
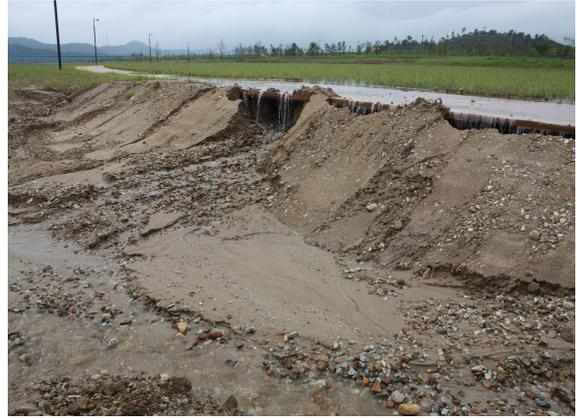
[그림 3-25] IV구역 조사결과-1

- IV구역은(24.2km)으로 백제보 및 주변지역이 조사 주요 대상지역에 해당됨
- 백제보 우안 하류에 침식이 발생하여 보수공사를 하고 있으며, 백제보 좌안 둔치, 낙화암 상류, 세도지구 저수호안에 침식이 진행됨[그림3-25]
- 2012년 10월 물고기 폐죽음, 2012년 8월 심각한 녹조현상 및 2012년 11월 ~ 2013년 1월 갈조류 발생[그림3-26]
- 백제보 어도에는 어류 이동이 없으며, 둔치공원 인공식재물의 상당부분은 고사하고 잔디밭은 외래식물과 자연초지로 변해가고 있음[그림3-27]
- 멸종위기종(말뚝가리, 잣빛개구리매, 큰기러기 등), 천연기념물(황조롱이, 원앙 등), 희귀종(장다리물떼새, 발구지 등)이 관찰됨[그림3-28]

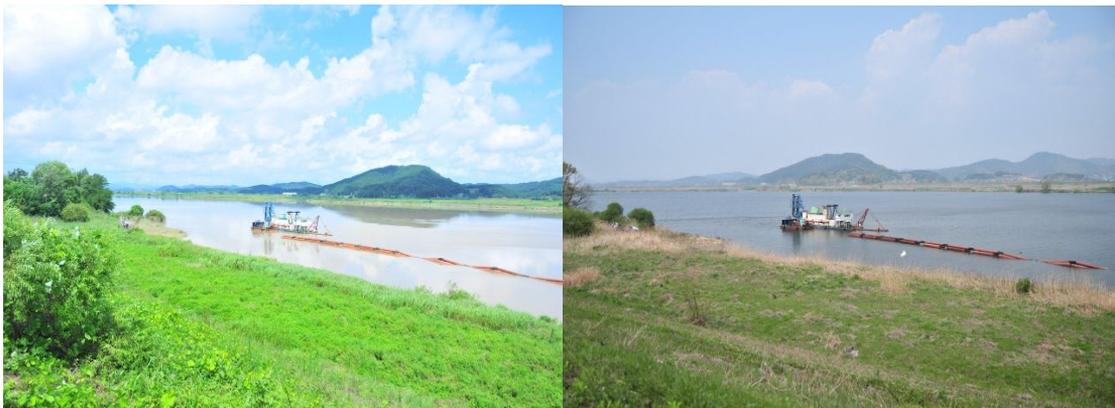
[그림 3-29] 장암면 폐준설선 전경 (좌:2012년 8월, 우:2013년 5월)

- 장암면 지역 하천에 폐준설선이 금강정비사업 준공이후에도 방치되고 있으며, 하황지구에 습지가 조성되어 있음
