금강정비사업 이후 수환경모니터링

〈 2차년도 보고서 〉

2013. 10

충남발전연구원
Chungnam Development Institute

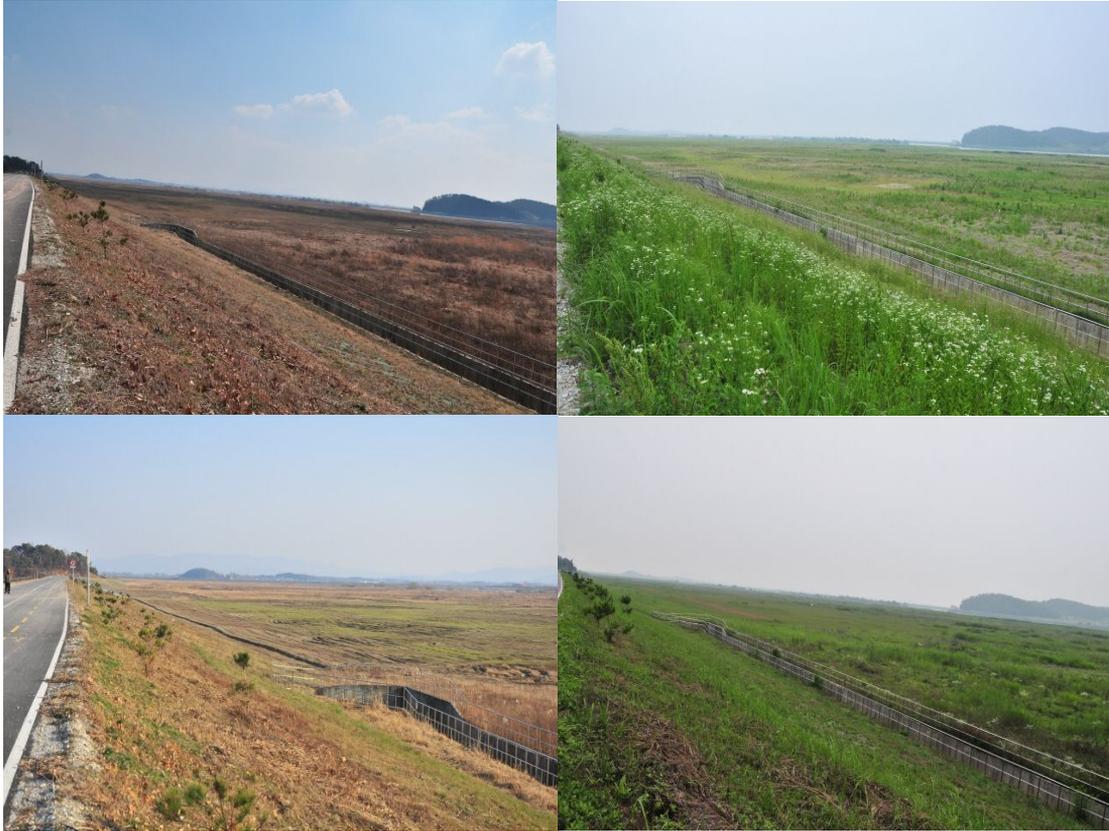
[그림 3-31] 황산대교 하류지역 친수공간 전경
(상좌:2012년 1월, 상우:2012년 6월, 하좌:2012년 11월, 하우:2013년 5월)

- 황산대교 하류 지역인 친수공간이 방치되고 있어 과거 자연식생이 복원되고 있음

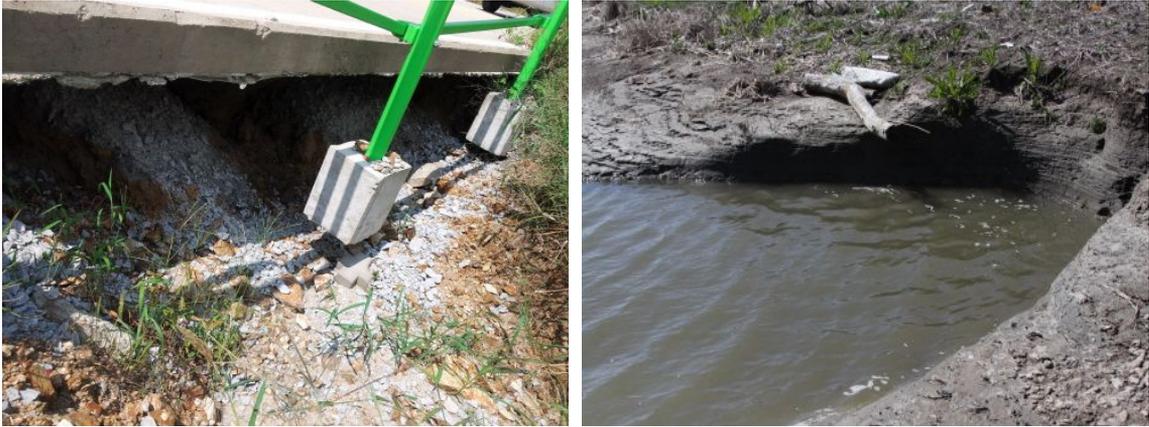
[그림 3-32] V구역 조사결과-1

- V구역은(38.3km)으로 금강하굿둑에서 부여 옹포대교 주변지역이 주요 조사대상지역에 해당함
- 망월리, 와초리, 시음리 지역에 침식이 발생하였으며, 가장 심각한 시음리 지역은 보강공사를 마쳤으며 용산리-신성리 구간은 보강공사중임[그림3-32]
- 주요 철새 도래지인 금강하구에 잦은 공사, 사람들의 출입, 레포츠시설 등으로 인해 철새의 휴식을 방해하고 있으며, 이중 가창오리의 경우 천수만-금강호에 소수의 가창오리만 관찰되었음[그림3-33]
- 신성리 갈대밭은 과도한 탐방로 조성으로, 와초리 갈대밭은 연꽃단지 조성사업으로 일부 훼손됨[그림3-34]
- 여름철에 금강분류 및 지천 합류지점에서 심한 녹조가 발생함[그림3-35]

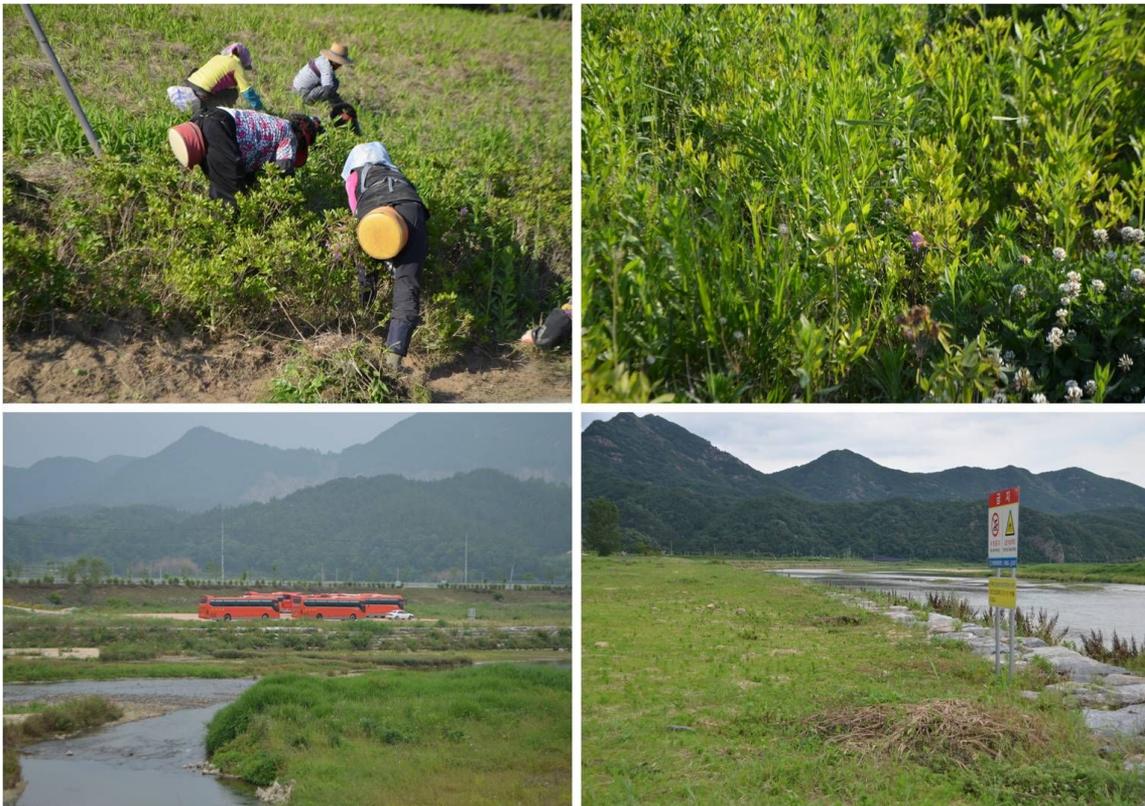
[그림 3-36] 둔치공원 관리 현황

- 타이어의 출퇴근 버스의 대기 장소로 당초의 목적과 다르게 이용되고 있음
- 하천을 휴식이나 이용의 공간이 아닌 특정 사업체의 주차장을 제공한 형태가 되었고, 바닥에 깔린 보도블록은 식생의 정착을 방해하고 있고 재자연화 조차 막고 있음
 - 블록사이에 식물이 정착함으로써 풀에 대한 관리가 없다면 달뿌리 등의 식물이 자라면서 블록을 들고 일어날 가능성이 높고 실제로 가장자리는 이미 이러한 현상이 발견됨
 - 식물의 식재되어 있는 곳은 식재식물이 죽어가고 있어 금강정비사업의 무게확성이 나타났고, 2~3년 시간의 흐르면 더 이상 관리가 불가능할 것으로 보임
 - 사람의 출입이 거의 없는 상태에서 1년에 1번 정도의 풀베기는 의미가 없고 오히려 자연 상태로 돌아가는데 방해요소임, 인공둔치는 관리보다는 방치하는 것이 나을 것이고, 가장자리의 석축을 제거하여 재자연화를 유도하는 것이 필요함

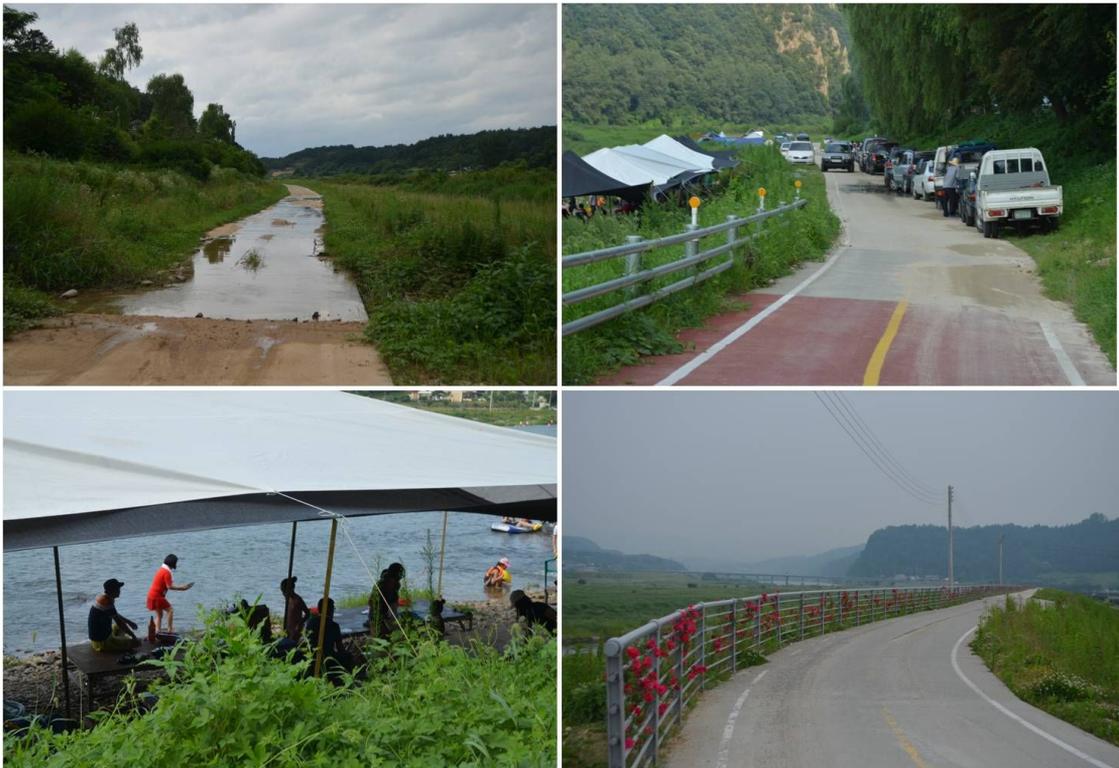
[그림 3-37] 자전거 도로 관리 현황

- 자전거 여행객을 위해 강변의 모든 제방을 연결하여 자전거도로를 만들었고, 자전거의 안전을 위한 시설을 설치하였음
- 금산에 만들어진 자전거도로에서는 자전거를 타는 사람이 관찰되지 않았음
- 자전거 탐방객이 하천으로 떨어지는 것을 방지하는 차단장치의 높이가 약 120cm정도 되고 이어진 길이가 1km이상이 되는데 이는 사람의 통행만이 아니라 고라니나 멧돼지 같은 동물의 이동을 차단하여 생태계의 단절효과를 가져오는 것으로 보임
- 자전거도로는 명목상 보여주기 시설로 만들어졌지만 사용하는 사람도 없고 오히려 차량이 하천을 진입하는 것을 편리하게 만들었을 뿐이어서 행락객의 오염행위를 가중 시킬 뿐임

- 자전거도로에 차단장치를 제대로 설치하여 차량의 하천진입을 막아야하고, 자전거 탐방객이 하천으로 떨어지는 것을 방지하기위한 차단 봉을 제거할

하여 생태계의 단절을 막아야함

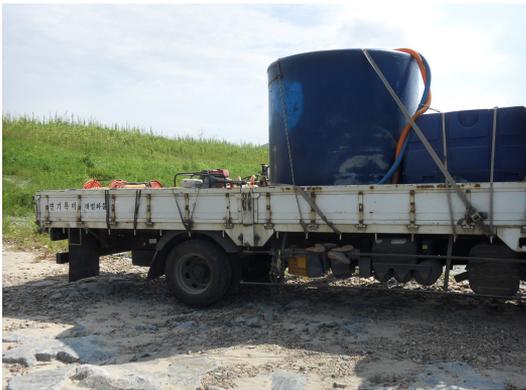
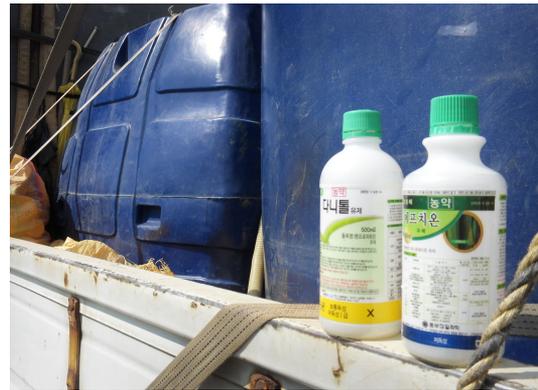
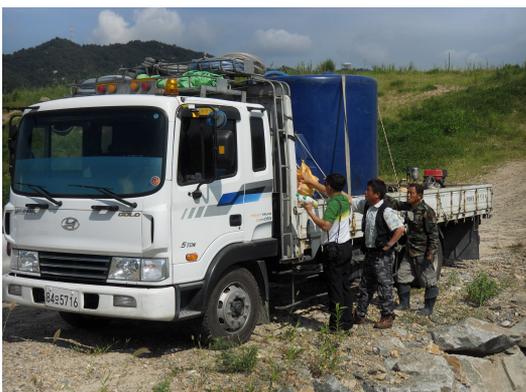
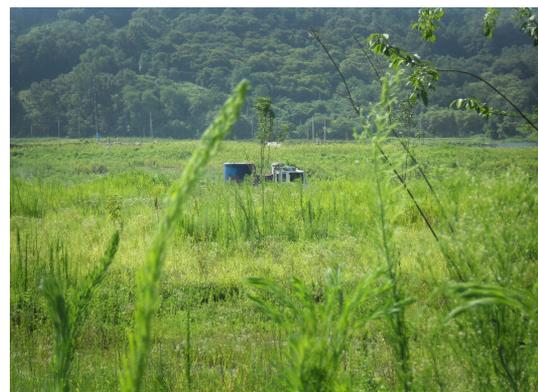
[그림 3-39] 합강리 인근 친수공간 농약 살포 현장(2012. 7. 31)

- 합강리 어독성 농약 살포
 - 2012년 7월 31일 4대강 사업 현장인 충남 세종보 상류 합강리 오토캠핑장과 체육공원 인근 초화류 식재지 주변 공간에서 농약을 살포현장 확인
 - 문제가 된 다니틀 농약과 메프치온 농약은 어독성1급과 저독성 농약으로서, 금강의 수질을 개선하겠다는 사업이 오히려 농약 살포로 문제를 일으키고 있음
 - 특히, 합강정 오토캠핑장에서부터 체육공원 아래 합강정 초화류 식재지까지 인근 둔치에 조성된 공원에서 소나무등 목본류 병해충을 방제하기 위해서 농약이 살포되었음
 - 다니틀 농약은 어독성 1급 살충제로 살포된 농약이 양어장·저수지·상수취수원·해역 등으로 날리거나 빗물에 씻겨 직접 흘러들어 갈 우려가 있는 지역에서는 사용하지 말라는 취급 제한 기준이 명시돼 있음
 - 또한 위험한 살충제가 금강 수변에 살포된다는 것은 둔치의 토양 오염뿐만

아니라 금강 오염, 나아가 합강정을 방문하는 시민들에게도 치명적인 피해를 줄 수 있음

- 합강정 주변엔 오토캠핑장과 체육공원이 있고 한쪽에서는 살충제를 살포해서 둔치를 오염시키고 다른 한쪽으로는 그 오염된 공간으로 사람들을 휴양 공간으로 이용되고 있음
- 금강정비사업을 시작하면서 둔치에서 농사를 짓는 사람들이 농약을 사용해 수질을 악화시킨다며 철거하였음에도 친수공간 관리를 위하여 농약을 살포하고 있음
- 합강정 둔치공원 등 강변 둔치와 습지에 농약 살포는 중지되어야 하고, 둔치공원은 관리를 해당 지방자치단체에 전적으로 일임하는 한편, 철저한 친환경관리로 전환하고, 관리에 필요한 적절한 예산을 지원해야 할 것임

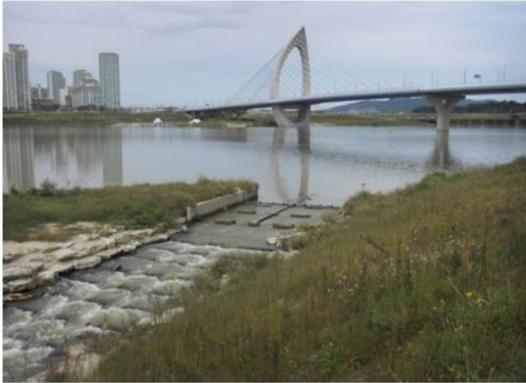
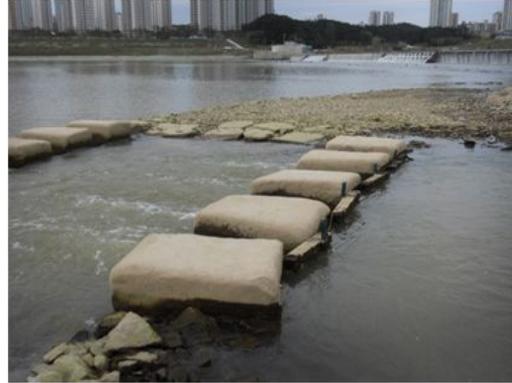
- 세종보 어도 중간에 설치된 차단목으로 인해 어도 기능이 저하되고, 최근 2년간 회귀성 어류 이동 관측되지 않고 있음
- 세종보 좌안의 자연형 어도가 물한방울이 없이 메말라 있는 경우가 발생하고 있고 물고기 산란을 앞둔 봄철에 봄가뭄과 이어져 어도에 물이 없고, 평상시에 일정양의 유지수를 보유할 수 있으므로 일반적인 어도의 기능은 가능
- 그러나 홍수 또는 예상치 못한 폭우, 범람 등으로 보에서 유출되는 엄청난 유량으로 인하여 일시에 어도 시설물이 파괴되어 그 기능을 상실할 수 있음
- 세종보 자연형 어도 설치 후, 어도 좌안이 급물살로 2군데 이상이 유실 이후, 보강공사로 어도 중간중간에 유속을 저감시키는 방법으로 차단목을 연속적으로 설치하여 어도가 커다란 연결 수조를 이루고 있는 형태임
- 어도내 수위변동에 따라 어도를 거스르는 물고기가 빠른 물살과 차단목을 뛰어넘어 상류로 올라가기가 어려울 것으로 예상됨
- 더군다나 금강 중하류가 3개의 보로 막혀 있어 보 주변의 물고기가 어도를 이용하는 경우를 제외한다면, 회귀성 어류의 상하류간 이동 통로로서의 어도 기능 다하지 못하고 있음
- 이미 설치된 어도가 최악의 갈수기에 대응하여 운영되지 않고, 세굴방지 방안은 전혀 고려되지 않았음
- 홍수 때 하천 퇴적물과 침전물, 기타 오염물질 등의 방지 대책과 유지 관리에 대한 보완이 요구됨
- 따라서 친환경 습성이 고려된 획기적인 어도 형식의 대안 마련과, 민물고기와 어도 전문가 등 친환경 토목전문가들의 참여가 이루어져야 할 것임

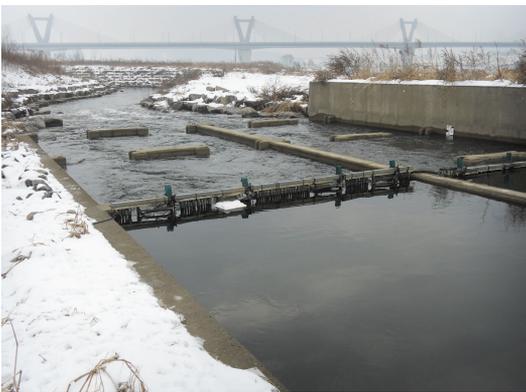
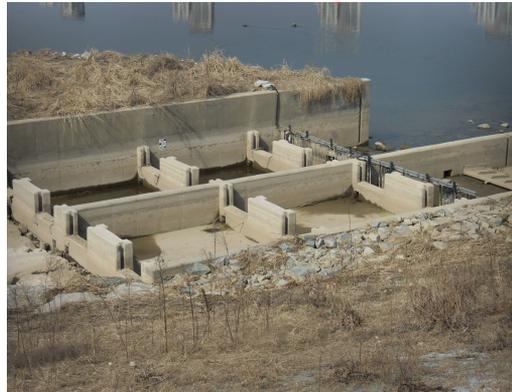
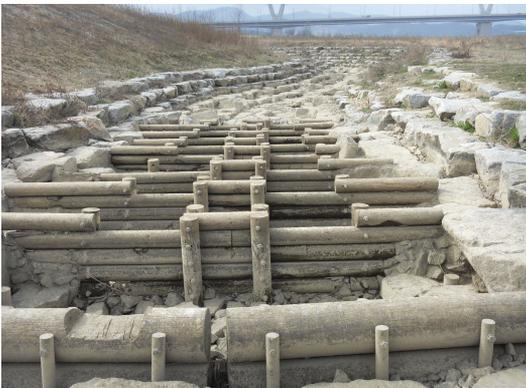
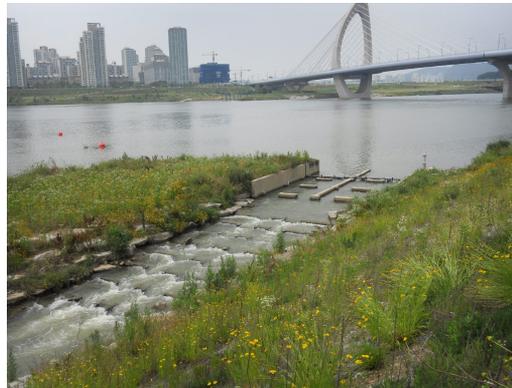
[그림 3-40] 세종보 어도 운영 현황

<2012.09.27>

<2012.12.29>

<2013.02.28>

<2013.03.22>

<2013.06.21>

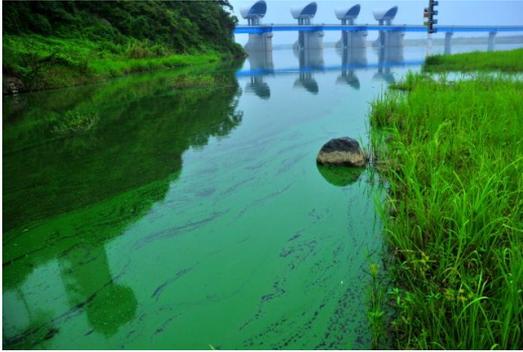
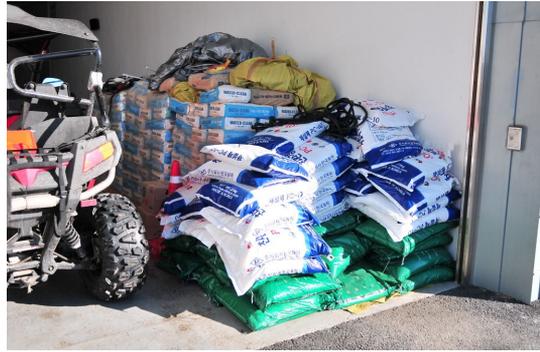
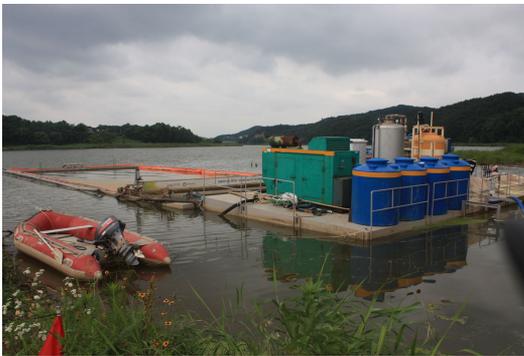
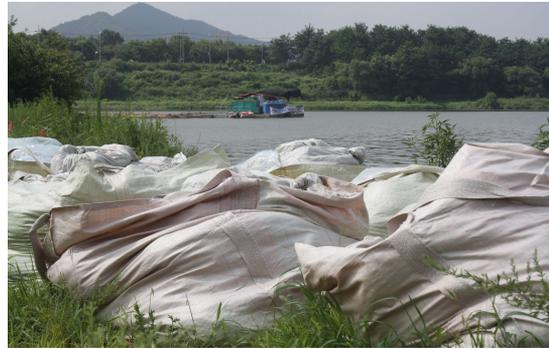
[그림 3-41] 녹조발생 현황 및 녹조제거제, 조류제거시설선 현황
(상좌:2012년 8월, 상우:2012년 11월, 하좌:2013년 7월, 하우:2013년 8월)

- 2012년 6월 담수가 완료된 금강에는 2달밖에 지나지 않은 2012년 8월 대규모 녹조가 발생, 과거 모래가 자정정화작용을 하고 평균 수심이 60cm내외에 있던 금강에서는 보기 힘든 현상 발생하였음
- 2013년 6월부터 운행 시작하는 것으로 금강권역에는 공주보 상류 쌍신공원 앞에 환경부 조류제거 시범사업으로, 정수장 수처리 응집제 PAC(폴리염화알루미늄) 약품을 사용하여 녹조를 제거하는 조류제거시설선이 설치되어 운행 확인
- 과거 발생한 녹조는 점의 형태였다면 금강정비사업 이후 발생한 녹조는 면의 형태를 띠고 있음
- 2012년에 이어 2013년 백제보에 대규모 녹조가 발생하면서, 매년 이런 녹조에 시달리게 될 우려가 나타남
- 하부에 퇴적된 유기물의 영향으로 금강의 녹조가 지속적으로 악화될 수 있으며, 유속 및 하천의 통수능을 복원하기 전에는 퇴적물 축적은 피할 수 없기 때문에 근본적인 수질개선대책이 필요함
- 또한 환경부는 조류경보제와 별개로 금강정비사업이 완공되는 시점인 2012년 12월에 수질예보제를 시행하였음, 조류경보제에 비해 완화된 기준으로 만들어져 조류관리에 취약한 상황에 노출되어도 예보 기능이 발휘되기 어려움
- 조류가 주로 발생하는 우기 6~9월만이라도 수문을 개방하는 운영방안과 수질예보제를 다시 조류경보제 수준으로 강화하고, 금강 수질관리를 강화할 필요가 있음

<백제보 녹조 발생>

<조류제거제 적치 현황>

<공주 쌍신공원앞 조류제거시설선 운행>

<조류제거 수거물 적치 현황>

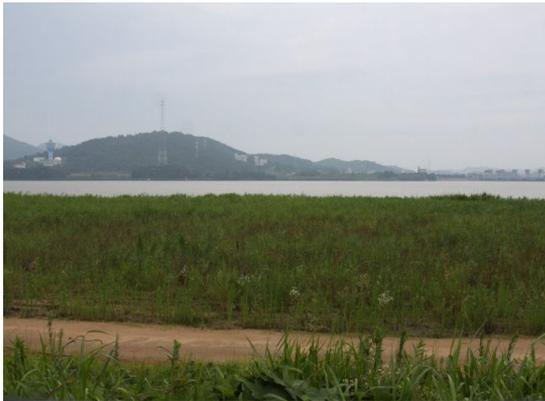
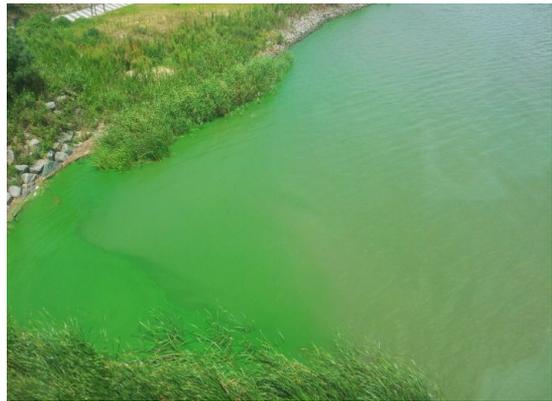
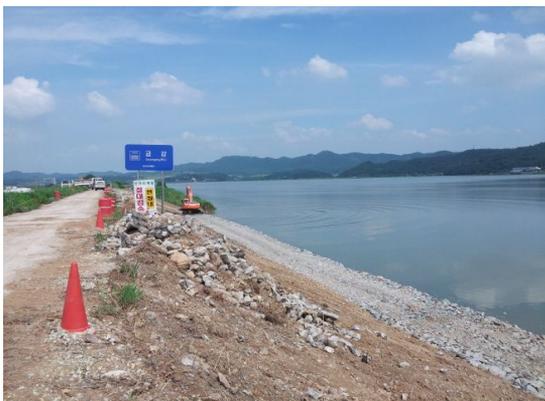
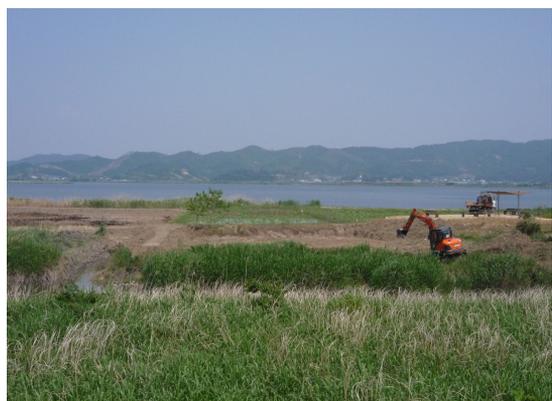
[그림 3-42] 금강하류 천변관리 실태 현장

- 금강하류지역의 경우 매년 녹조현상이 여름철을 중심으로 발생하고 있고 이에 대한 대책이 필요하다는 의견이 지속적으로 제기되어 왔음
- 그러나 금강정비사업 이후 녹조현상이 더욱 심각하게 발생되고 있는 상황임, 이러한 심각성은 앞으로도 계속될 것으로 판단됨
- 특히 육상에서 금강본류로의 비점오염원 유입에 갈대나 습지식물이 일부 정화작용을 해온 것에 비해 금강정비사업 이후 천변의 갈대군락이 감소하고 있으며 친수공간 조성으로 천변개발이 이루어져 수질에 영향을 미칠 것으로 판단됨
- 따라서 천변개발 이전과 이후의 수질변화에 대한 점검과 비교가 필요하고 그것을 바탕으로 천변관리에 대한 정책을 세워야 할 것으로 판단됨

<육상식물 침투>

<녹조 발생>

<공사로 모새달 군락 훼손>

<갈대제거 후 연꽃단지 조성(와초리)>

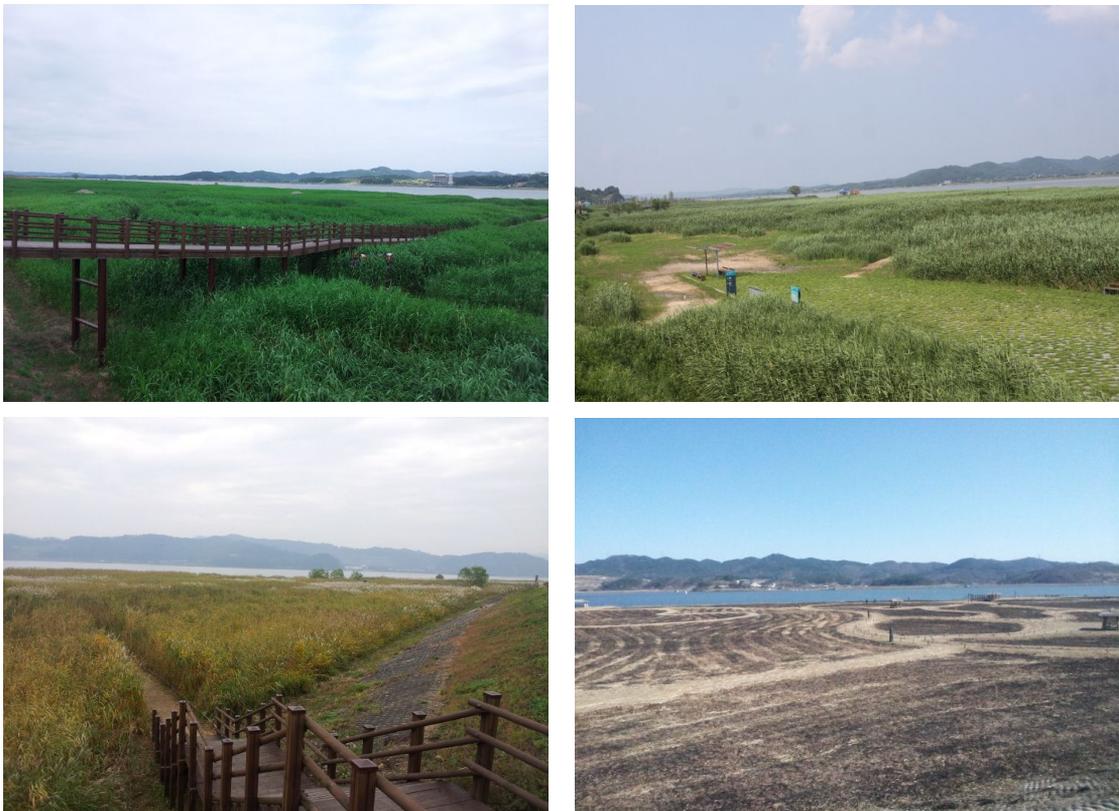
[그림 3-43] 신성리갈대밭 생태환경 복원 현황

- 영화 ‘공동경비구역’으로 알려진 후 꾸준한 관광객 방문이 이어지는 지역
- 주요 식물종으로는 갈대, 모새달, 물억새가 아름다운 경관을 형성하고 있으나 점차 육상화 되어가고 있는 상황임
- 신성리갈대밭은 기수지역 갈대와 비교하면 굽기가 가늘고 키가 크나 바람직한 생육환경은 아닌 것으로 보여짐
- 환삼덩굴, 가시박, 칩 등 육상식물이 점차 침투가 진행되고 있어 관리대책이 필요함, 이에 대한 대책으로 염분을 뿌리는 등의 방법을 시도하고 있으나 지속가능한 방법은 아닌 것으로 판단됨
- 현실적으로 가장 적합한 방법은 습지를 조성하여 육상식물의 침투를 막고 습지생태계를 조성할 수 있는 방법을 모색할 필요가 있음
- 또한 모새달과 갈대의 생육환경은 차이가 있기 때문에 주요 식물상에 대한 정보와 특성을 고려하여 관리대책을 세울 필요가 있음

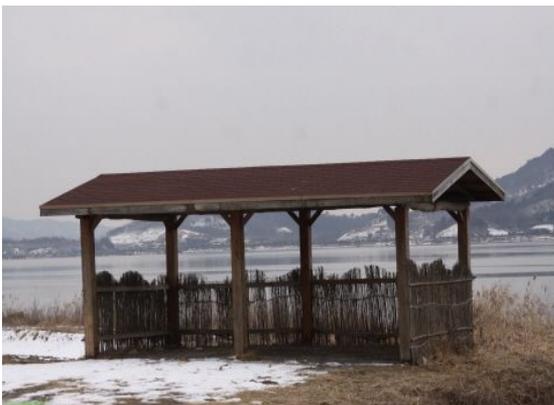
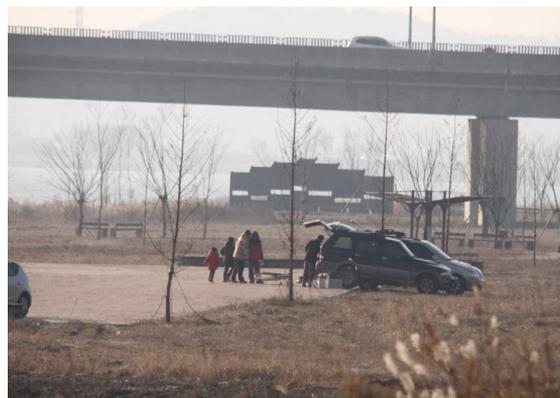
[그림 3-44] 철새 서식지 관리 현황

- 철새 서식 환경 보호
 - 금강하구는 겨울철 오리, 기러기류에게 훌륭한 서식공간을 제공하고 있음
 - 주변 농경지는 철새들의 채식장소로 이용되고 금강호는 휴식공간을 제공함으로써 겨울철새들에게 아주 중요한 장소임
 - 그러나 겨울철 천변(자전거도로, 휴식공간, 레저 등) 개발로 금강호에서 휴식을 취하는 오리, 기러기류에게 위협을 주고 있는 공간으로 변하고 있음
 - 주로 위협에 취약한 종으로는 가창오리, 고니류의 서식에 많은 영향을 주고 있는 것으로 판단됨
 - 겨울철 충분한 휴식은 오리류에게 충분한 에너지공을 유지할 수 있기 때문에 안전한 휴식공간을 제공하는 것이 중요함
 - 주로 문제가 되는 간섭요인은 자전거도로, 휴식공간, 페러글라이딩, 수상레저활동 등이 문제가 되고 있음
 - 겨울철 철새 휴식공간 확보를 위해서 금강하굿둑에서 신성리갈대밭까지 전 구간 통제하는 것이 현실적으로 어렵기 때문에 조류모니터링을 통해 통제구간과 이용구간을 구분함으로써 겨울철 적절한 휴식공간 확보가 필요할 것으로 판단됨

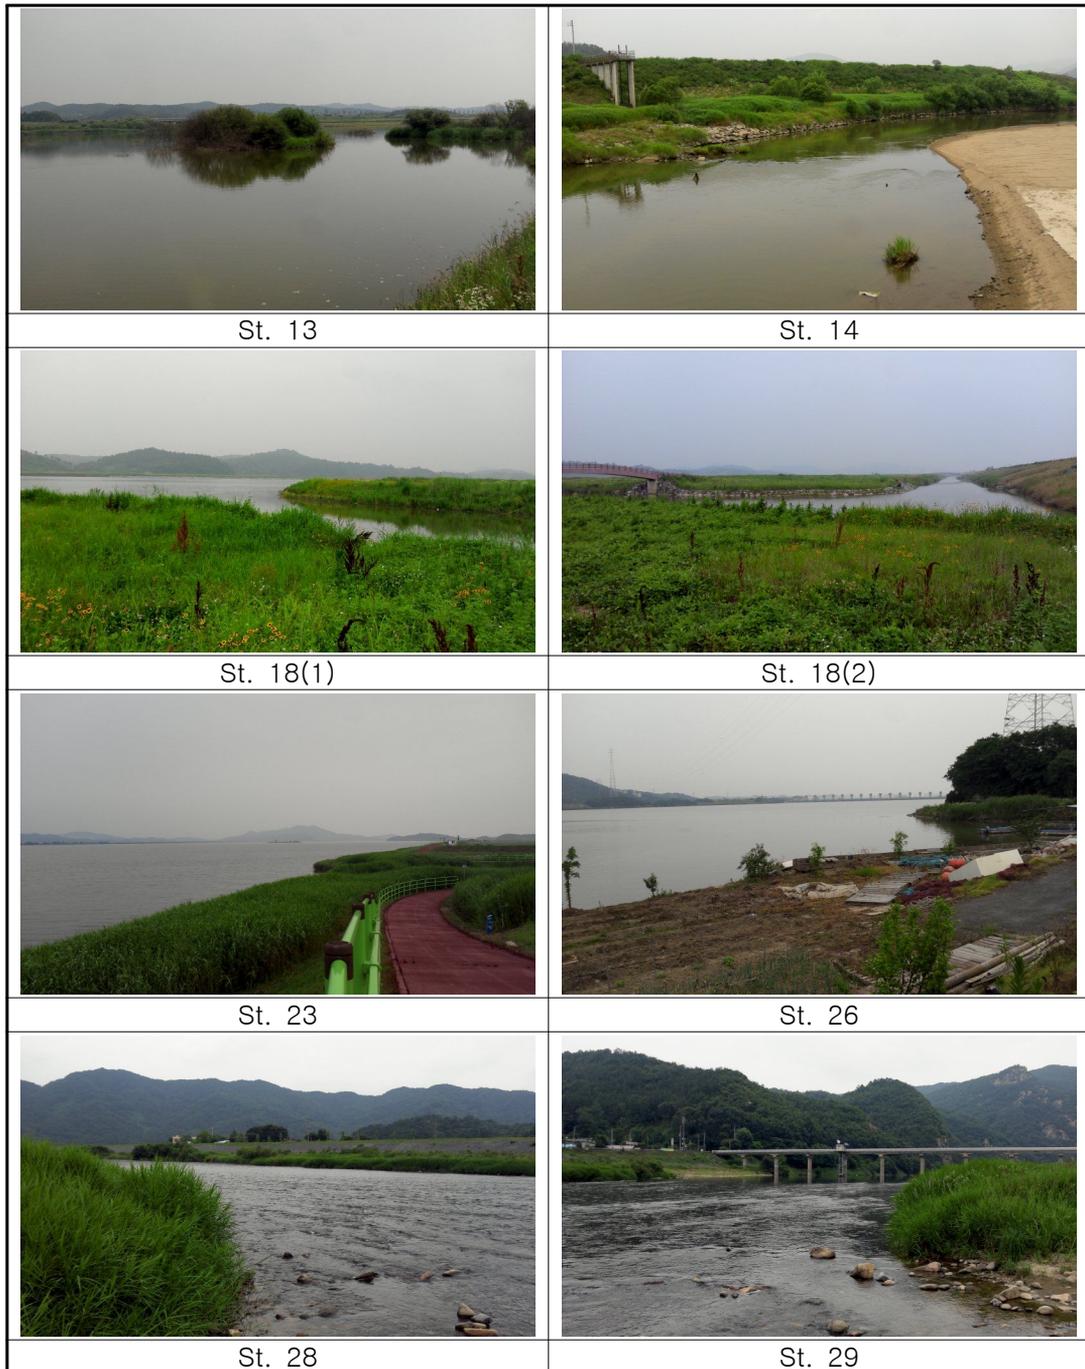
[그림 3-50] 어류 조사지점 현황 사진-2

- 조사 지점의 현황 사진은 [그림 3-49], [그림 3-50]에 나타내었음
- St. 1.
 - 세종시 연기군 금남면 대박리의 금강본류 구간으로 금강 보 공사의 큰 영향은 받지 않는 수역으로 사료됨
 - 하상은 모래와 자갈로 구성되어 있으며 물의 흐름은 빠른 편이고 수변 식생은 잘 발달되어 있고 탁도는 약간 높은 편임
- St. 2.
 - 세종시 연기군 금남면 부용리의 원부용 마을 일대로 임시 교각이 설치되어 있어 교각 아래 물의 흐름은 매우 빠른 편임
 - 수변식생은 약간 발달되어 있으며 물의 흐름이 빠른 곳은 호박돌 등이 노출되어 있음
- St. 4.
 - 세종시 연기군 동면 합강리 일대는 금강의 큰 지류인 미호천과 금강본류가 합류하는 수역으로 하상은 주로 모래로 구성되어 있고 하변은 공원화되어 있어 주변 식생은 빈약한 편임
 - 유속은 완만하고 수심은 50-150cm 정도이며 탁도는 높은 편
- St. 5.
 - 세종시 금남면 봉기리 일대의 하변은 공원화 되어 하변 식생이 빈약하고 물의 흐름이 매우 완만하며 하상은 주변 아파트 공사 및 하변공원 공사 등으로 인한 토사가 쌓여 진흙으로 덮혀 있음
- St. 7.
 - 충남 공주시 반포면 도남리(불티교) 일대는 하상은 모래·펄로 구성되어 있고 군데군데 돌과 자갈이 덮고 있음
 - 유속은 매우 느리고 수심은 30-150cm이며 탁도는 매우 높은 편이나, 수

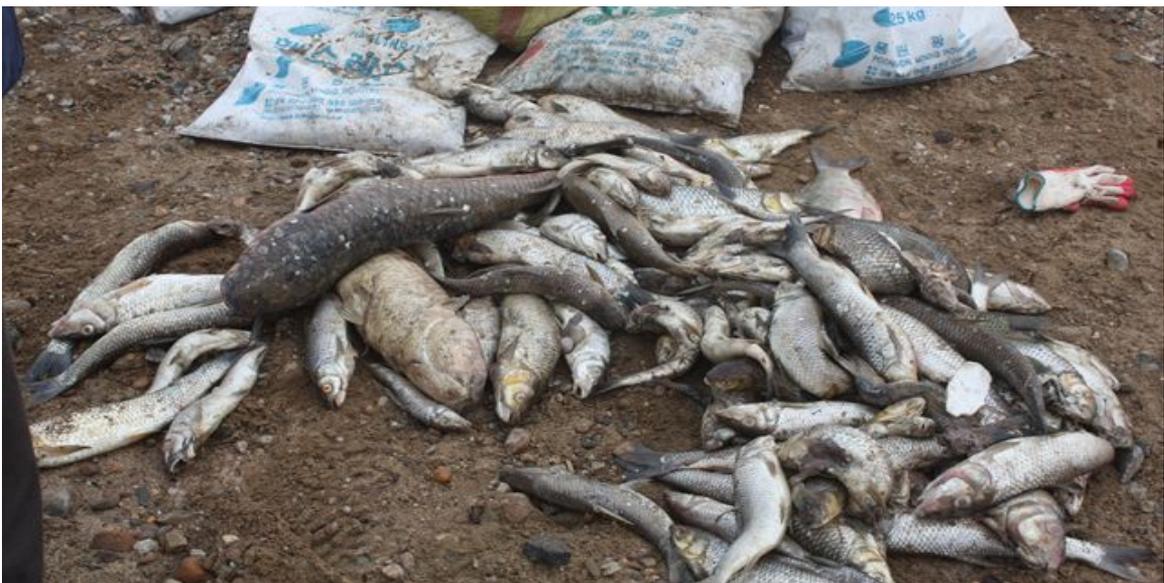
[그림 3-53] 사고 당시 수거된 폐사 물고기

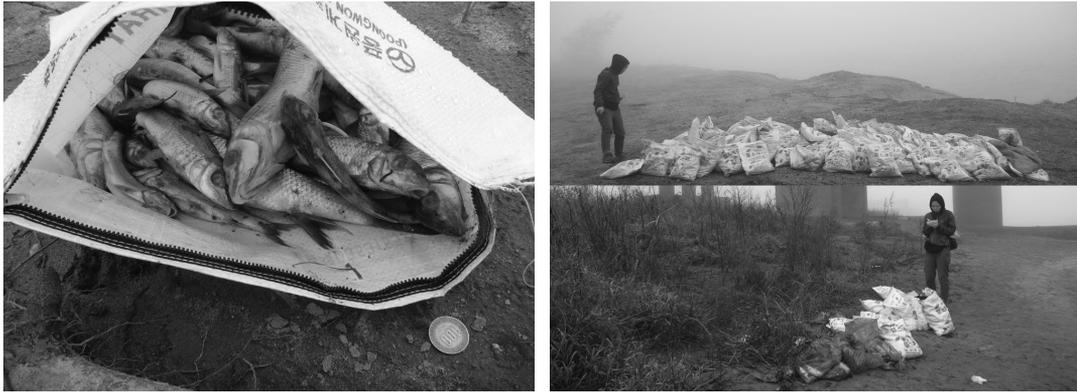
- 환경부에서는 10월 29일 금강에서 5만 4천여 마리의 물고기가 폐사하였고 사체를 수거 완료했다고 발표했고, 금강유역환경청이 제공한 자료는 이후 추가로 수거한 양을 포함하여 60,050마리라고 밝혔음[표 3-19]
- 그러나 정부 측에서는 근거가 명백한 공식집계가 없었으며, 구입한 포대와 사용 포대의 수는 물론 매립한 중량에 대한 공식 집계도 없었음
- 현장에서 활동한 사람들의 증언과 언론에 보도된 자료들을 종합하면 3,000여 포대가 넘게 사용되었을 것으로 추정되며, 각 포대 평균 100마리 정도가 담겨진 것으로 확인되었음[그림 3-54]
- 또한 수거가 완료되었다고 공표한 29일 이후에도 수거가 계속 되었으며 집계되지 않은 민간차원의 수거도 진행되었음
- 금강유역환경청과 국토해양부, 부여군, 논산시, 서천군, 수자원공사 등에서 구입하거나 사용한 포대를 고려하면 5,000여 포대가 넘을 것으로 추산되며 수거된 사체를 실어 나르는 데 사용한 차량의 톤수 등을 종합하면 30만 마리 이상의 물고기 사체가 수거된 것으로 보임[표 3-19]
- 어류학자에 따르면 물고기가 죽은 후 사체가 물에 떠서 수거되는 양은 많아야 실제 죽은 물고기 수의 5분1 정도이고 물속에서 수거되지 못한 채 가라앉아버

[그림 3-54] 좌) 장하리 좌안, 포대 속 사체 수 확인(2012. 10. 25. 오전)

우) 장하리 좌안, 전날 수거한 물고기 포대 더미(2012. 10. 25. 아침)

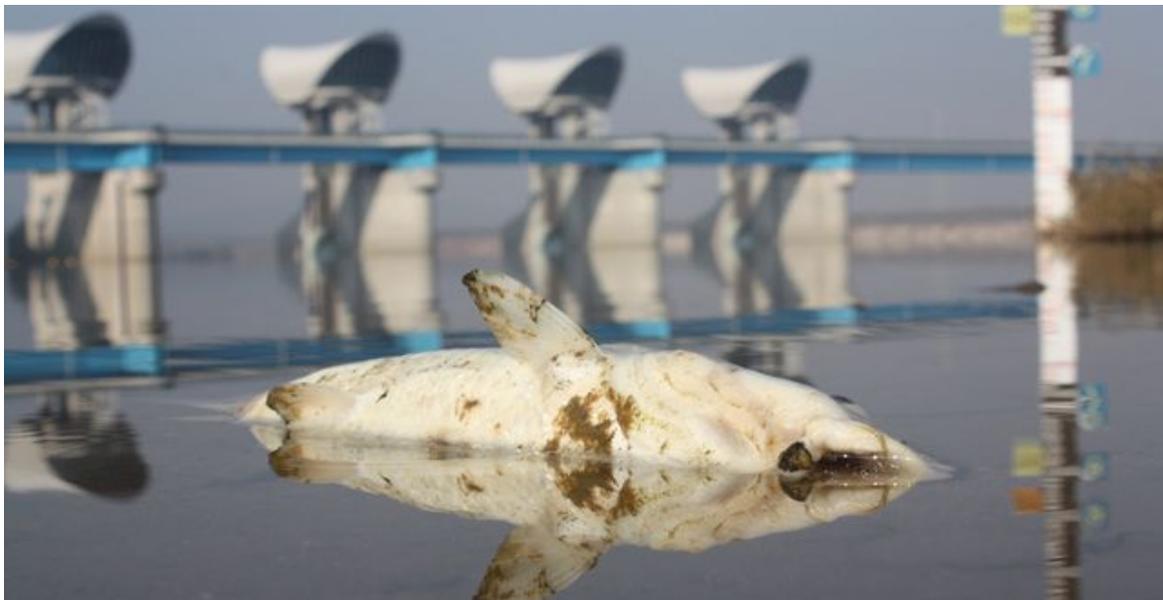
[그림 3-55] 물고기 폐사 사고 당시 백제보 상류에 떠오른 물고기 사체

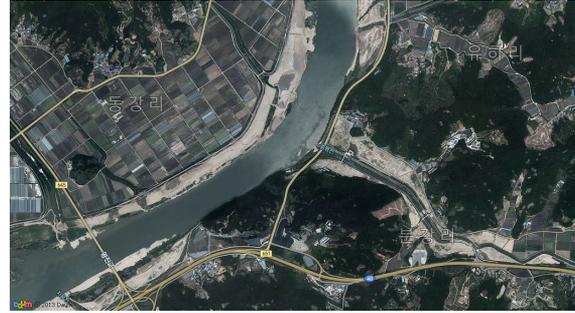
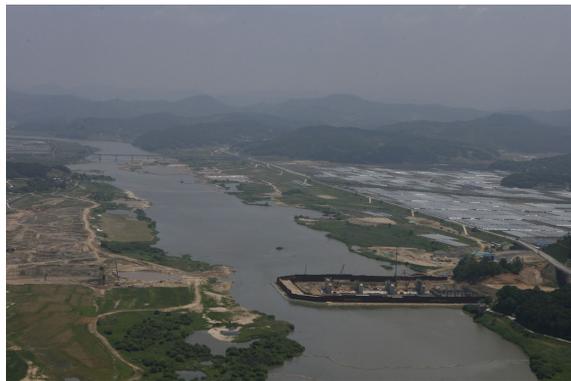
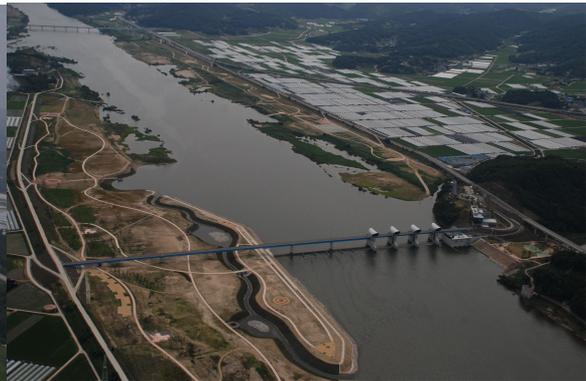
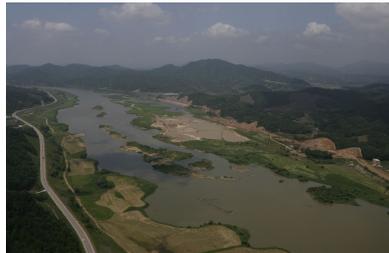
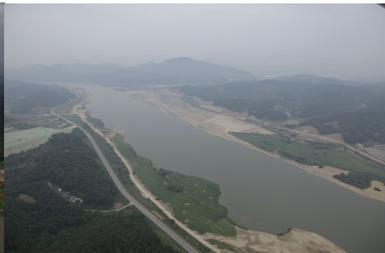
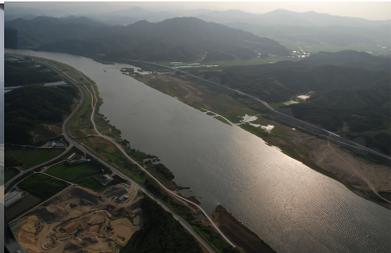
[그림 3-57] 물고기 집단폐사 시작된 곳의 4대강 사업 전과 후 서식환경 변화 (다음지도 이외의 사진은 대전충남녹색연합 제공)

2008년 (다음지도)

4대강 사업 진행 중 (다음 지도)

백제보와 왕진교 사이 (2010년 5월 26일)

백제보와 왕진교 사이 (2012년 6월 26일)

왕진교와 부강나루 사이
(2010년 5월 26일)

왕진교와 부강나루 사이
(2011년 5월 25일)

왕진교와 부강나루 사이
(2012년 6월 20일)

- 하지만 처음 물고기 사체가 목격된 곳은 10월 16일 백제보 상류 3~4km 사이였고 이미 죽은 지 3-4일은 된 것으로 증언되었고 따라서 물고기(누치 성체)들은 최소 백제보 상류 3~4km 구간에서 죽기 시작했거나 그보다 상류에서 죽어서 왕진교와 부강나루 사이로 떠내려 왔을 가능성이 있음
- 이는 단순히 백제보와 인근의 문제라기보다는 금강 사업으로 금강 전역이 위험에 처할 수 있는 상황에 있으며 금강 어느 곳에서든 유사한 사고가 발생할 가능성이 있다는 것을 시사함
- 물고기 사체가 10월 16일 처음 목격된 곳은 습지도 발달되어 있었고 여울도 발달해 있던 곳이므로 다양한 물고기들이 풍부하게 서식하던 곳임
- 실제로 금강 사업 환경영향평가서에서는 이 일대의 습지가 보존가치가 있다며 보존할 것으로 제시되어 있었지만 사업은 환경영향평가서와는 다르게 이 일대 습지도 상당수 훼손되었고 4대강 사업의 핵심 공사 방식에 따라 여울과 소, 그리고 하중도가 사라져 서식환경이 나빠졌음[그림 3-57]

- 용존산소 부족이 폐사를 일으켰을 가능성은 앞에서 살펴 본 대로 물고기 폐사 양상에서 쉽게 추론이 가능하며 초기에는 용존산소 부족에 더 예민한 유수성 어류들이 성체 중심으로 집단으로 폐사하였음
- 이는 폐사가 시작된 곳으로 추정되는 지역이 과거 퇴적이 많아 하중도가 있고 습지가 발달했던 곳으로[그림 3-57] 4대강(금강) 사업 이후에도 퇴적, 특히 유기물 퇴적이 많고 부영화의 영향에 따른 조류 번식 등의 영향도 많은 지역이라는 것도 고려하면 이 지점의 용존산소 결핍을 폐사가 시작된 원인으로 추정하는 것에 무리가 없음

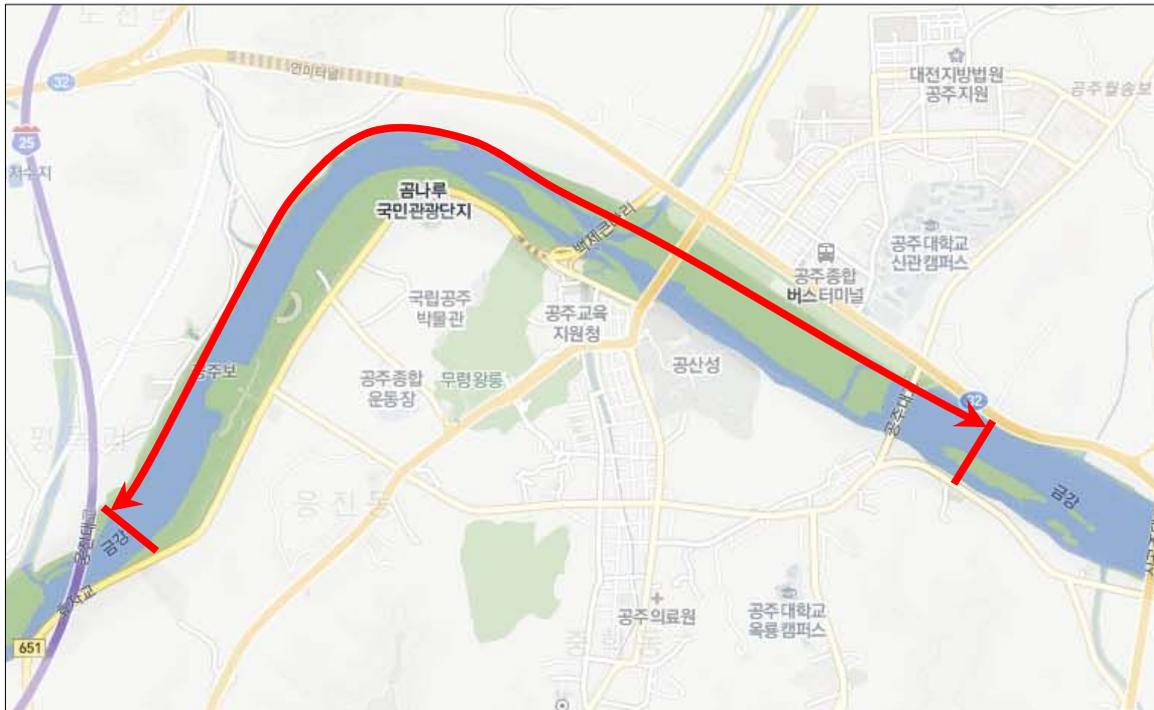
[그림 4-12] 공주보 측량구간

- 공주보
 - 보 상류 3km 구간 전면
 - 보 하류 1km 구간 전면
 - 백제큰다리~공주대교 상류 2km 주요 퇴적구간 전면

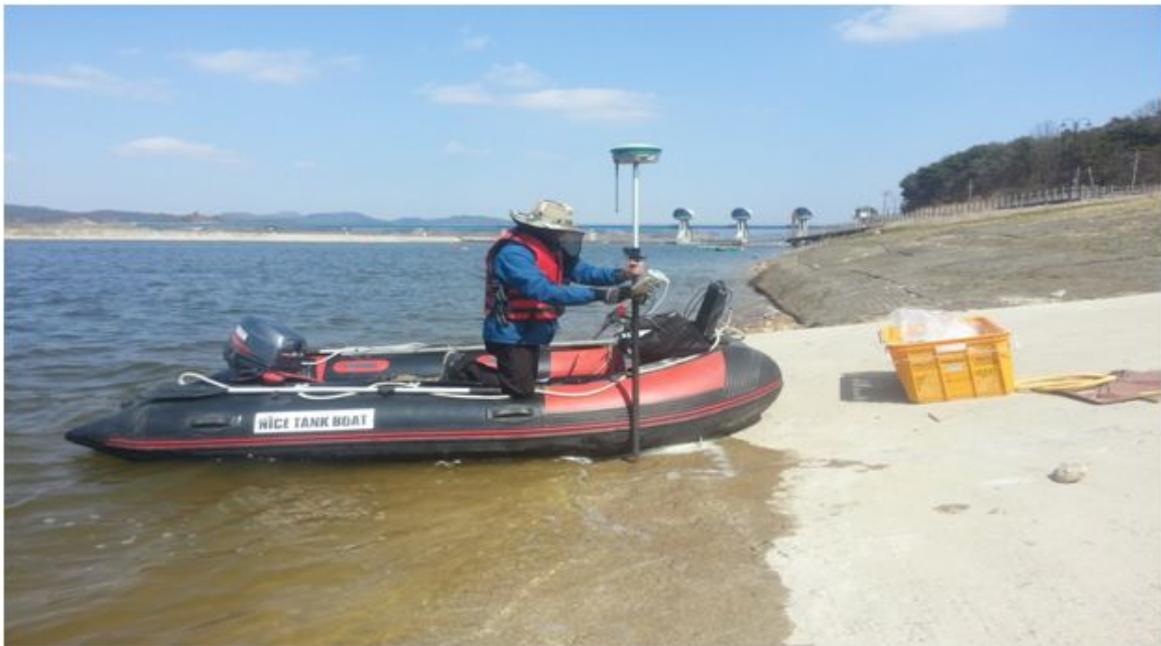
[그림 4-16] 백제보 수심측량 및 수위측량

- 기준점에 의해 보정된 GPS, DGPS, 정밀음향측심의를 고무보트 선박에 장착하여 하천 측량 수행

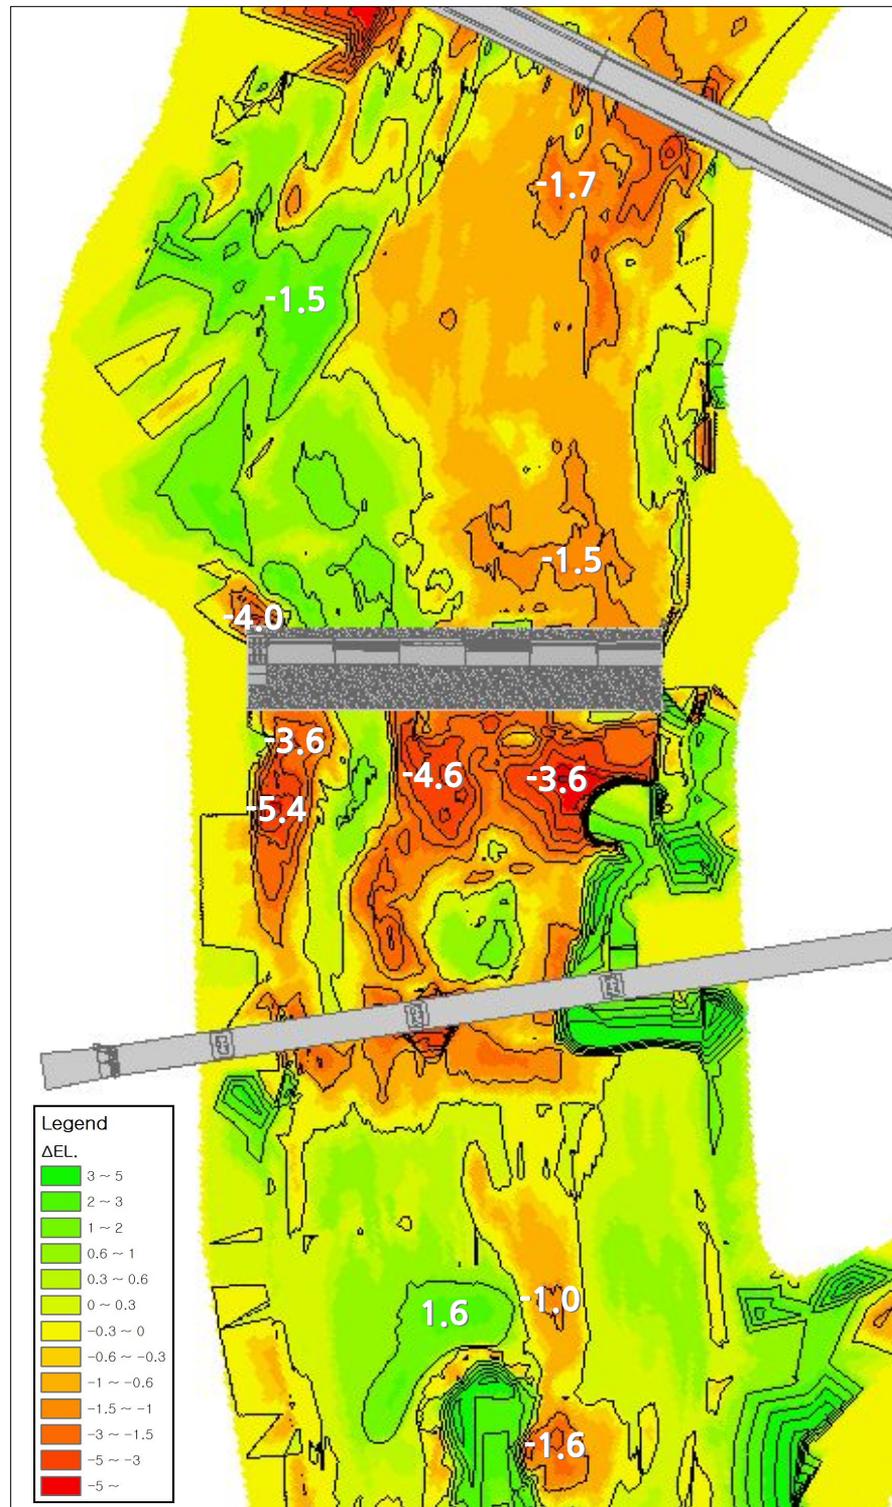
[그림 4-24] 세종보 설계도 vs 1차 측량결과 하상변위 (EL. m)

- 설계도 vs 1차 측량 분석
 - 세종보의 보 상·하류부 하상은 일반적인 하천구조물의 유지관리 기준에 미치지 못하는 심각한 침식이 발생하고 있음
 - 특히 가동보 하류부는 방류수의 에너지와 유속에 의하여 최대 5m이상의 침식이 발생한 것으로 확인됨
 - 이러한 현상은 세종보에서 하류 약 400m까지 영향을 미치고 있으며, 약 350m 지점에 위치한 학나래교의 교각이 위치하고 있어 침식 현상이 가중되어 나타나고 있음
 - 장기적인 측면에서 학나래교의 안전성에 악영향을 미칠 수 있음
 - 또한 세종보 상류부 좌안에는 하천의 만곡으로 인한 유수의 쓸림현상으로 광역적인 침식이 발생하고 있음
- 1차 측량 vs 2차 측량 분석
 - 1차 측량이 이루어진 3월과 2차 측량이 이루어진 6월 동안의 저·평수기 환경에서의 하상형태는 급격한 변화가 나타나지 않았으며, 대부분 $\pm 0.6\text{m}$ 의 수준에서 변화가 관측됨
 - 하천 수심측량의 기술적 수준의 오차범위가 $\pm 0.6\text{m}$ 인 점을 고려할 때, 하상 변화 평가를 위한 수위변화 관측 해상도가 떨어질 수 있으나, 수문 하류부에서 일괄적으로 $-0.3\sim -1.0\text{m}$ 의 변위가 진행된 것으로 측량된 바, 저·평수기에도 침식이 일부 진행되고 있는 것으로 확인됨

- 단기대책
 - 보 주변 하상변화
 - 하상변동과 관련된 현상을 이해하기 위해서는 수년 이상의 지속적인 모니터링과 다각적인 접근이 반드시 필요함
 - 보 주변의 하상변화는 하도가 안정을 되찾을 때까지 지속적으로 변화할 가능성이 높음
 - 하상보호공의 붕괴, 침식 등은 굴요성이 있는 재료인 돌쌓지, 돌망태 등을 추가로 설치하여 단기적 보호를 시도할 수 있으며 보에서 유하되는 흐름 중 도수현상이 발생될 것으로 예상되는 지점을 중심으로 에너지감쇄공 등을 설치하여 흐름에너지를 감소시킬 필요가 있음
 - 보 균열, 파괴 등을 최대한 빠른 시간 내에 확인할 수 있는 관리지침을 수립하여 지속적 유지관리를 실시할 필요가 있으며, 하상보호공의 기초를 보다 강화하여 기반암과 직접 접촉하는 깊은 기초를 설치하여 추가적 붕괴를 예방하여야 하고, 기초 구간 내 하상토 유출의 경우는 깊은 기초라 하더라도 붕괴의 위험이 존재하므로 보다 효율적인 차수시트 설치도 고려될 필요가 있음
 - 준설에 따른 하상변화
 - 1년에 걸친 모니터링을 통해서 금강 분류 준설에 따른 하상의 상승 및 저하 깊이와 위치를 정확히 파악하는 것에 무리가 있으며, 수치모의 등의

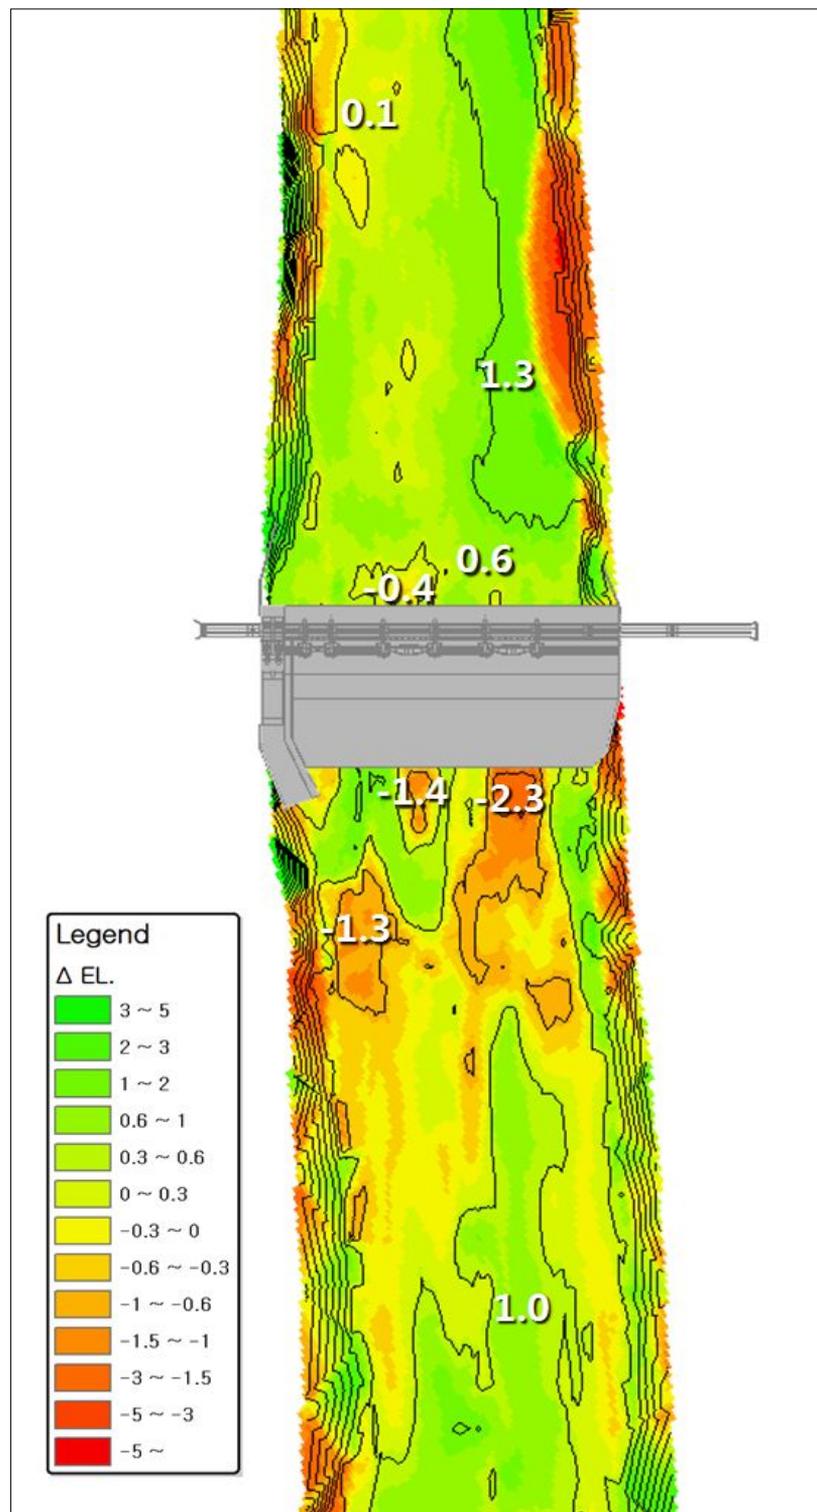
[그림 4-31] 공주보 설계도 vs 1차 측량결과 하상변위 (EL, m)

- 설계도 vs 1차 측량 분석
 - 공주보의 보 상·하류부 하상은 일반적인 하천구조물의 유지관리 기준에 미치지 못하는 심각한 침식이 발생하였음
 - 가동보 하류부는 방류수의 에너지와 유속에 의하여 최대 2m이상의 침식이 발생한 것으로 확인됨
 - 특히 공주보의 경우, 2012년 3월과 7월 준공을 앞둔 상태에서 긴급 보수공사를 시행하였음에도 불구하고 침식 현상이 지속적으로 관측되었음
 - 이는 유수의 에너지와 유속으로 인한 침식이 지속되고 있음을 뜻하며, 바닥 보호공의 길이뿐만이 아닌 물받이공과 감소공의 개선이 요구됨
 - 하상 침식현상은 하류 약 300m까지 영향을 미치고 있음
 - 보 상류부는 광역적인 퇴적이 발생하고 있어 준설 하상고보다 약 0~1.3m가량 높게 유지되고 있음
- 1차 측량 vs 2차 측량 분석
 - 1차 측량이 이루어진 3월과 2차 측량이 이루어진 6월 동안의 저·평수기 환경에서의 하상형태는 변화는 거의 나타나지 않았으며, 대부분 $\pm 0.1\text{m}$ 의 수준에서 변화가 관측됨
 - 1차 측량시 보 하류부 좌안에 침식 웅덩이가 위치했던 곳이 오히려 주변부의 하상 보다 2m이상 높게 측량되었으며, 관리기관의 긴급 복구내지는 웅덩이 형태의 하상에 집중퇴적이 발생하였을 가능성이 있음

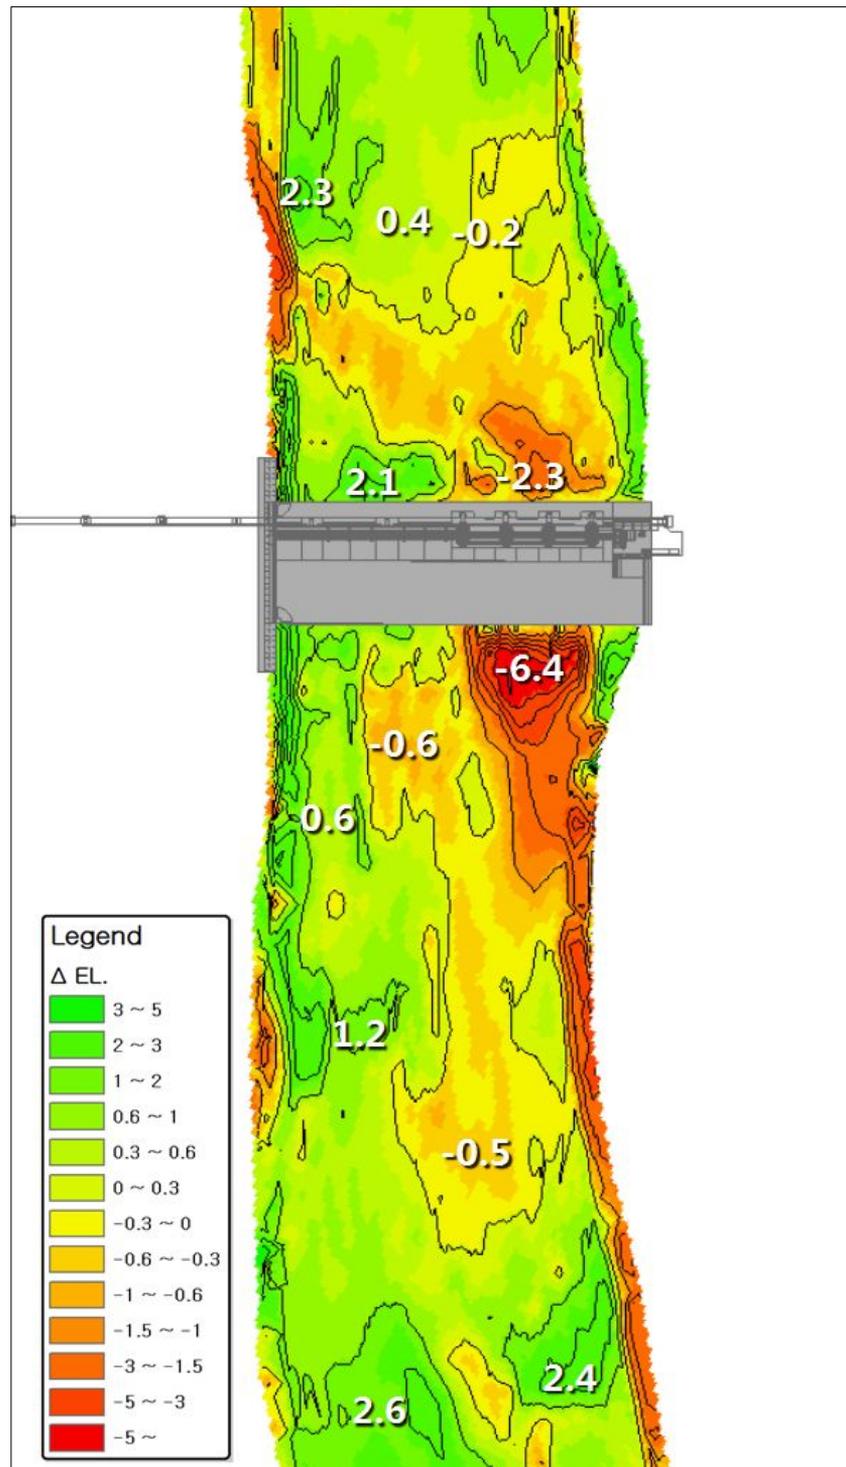
[그림 4-38] 백제보 설계도 vs 1차 측량결과 하상변위 (EL. m)

- 설계도 vs 1차 측량 분석
 - 백제보의 보 상·하류부 하상은 일반적인 하천구조물의 유지관리 기준에 미치지 못하는 심각한 침식이 발생하고 있음
 - 특히 가동보 하류부는 방류수의 에너지와 유속에 의하여 최대 6m이상의 침식이 발생하여 EL. -9.5m로 확인됨
 - 침식현상은 백제보에서 하류 약 600m까지 영향을 미치고 있음
 - 또한 가동보가 위치한 백제보 상류부 좌안역시 최대 2m이상의 침식이 발생하여 보 상·하류부가 보의 기초지반 인근까지 침식되어 있음
 - 백제보의 경우 EL. -11m 지점의 풍화암과 EL. -14m 지점의 연암을 기초로 설치되었으나 보 직하부 충적층이 보 상·하류부의 연계침식 작용으로 차수능력을 손실하거나 유실될 경우, 구조적으로 심각한 문제를 야기할 수 있음
- 1차 측량 vs 2차 측량 분석
 - 1차 측량이 이루어진 3월과 2차 측량이 이루어진 6월 동안의 저·평수기 환경에서의 하상형태는 급격한 변화가 나타나지 않았으며, 대부분 $\pm 0.6\text{m}$ 의 수준에서 변화가 관측됨
 - 특히 침식정도가 심각한 보 좌안 하류부의 침식깊이는 변화하지 않았으나, 좌우로 확산되고 있음이 확인됨
 - 보 하류부는 사실상 풍화암 지층까지 노출된 것으로 판단되며 풍화암 상부 퇴적층의 모래와 점토 등의 침식이 진행되면서 바위나 호박돌로 구성된 약 1~2m의 장갑화 층이 형성된 것으로 추정됨

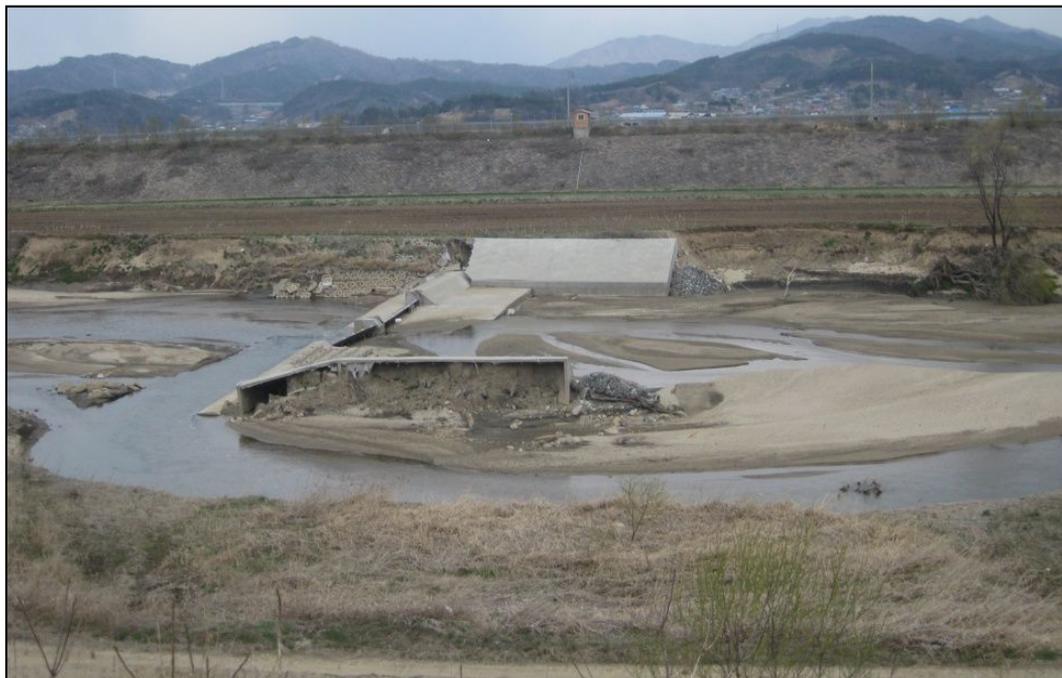
[그림 4-55] 유구천 1지점 역행침식 및 보 붕괴 전경

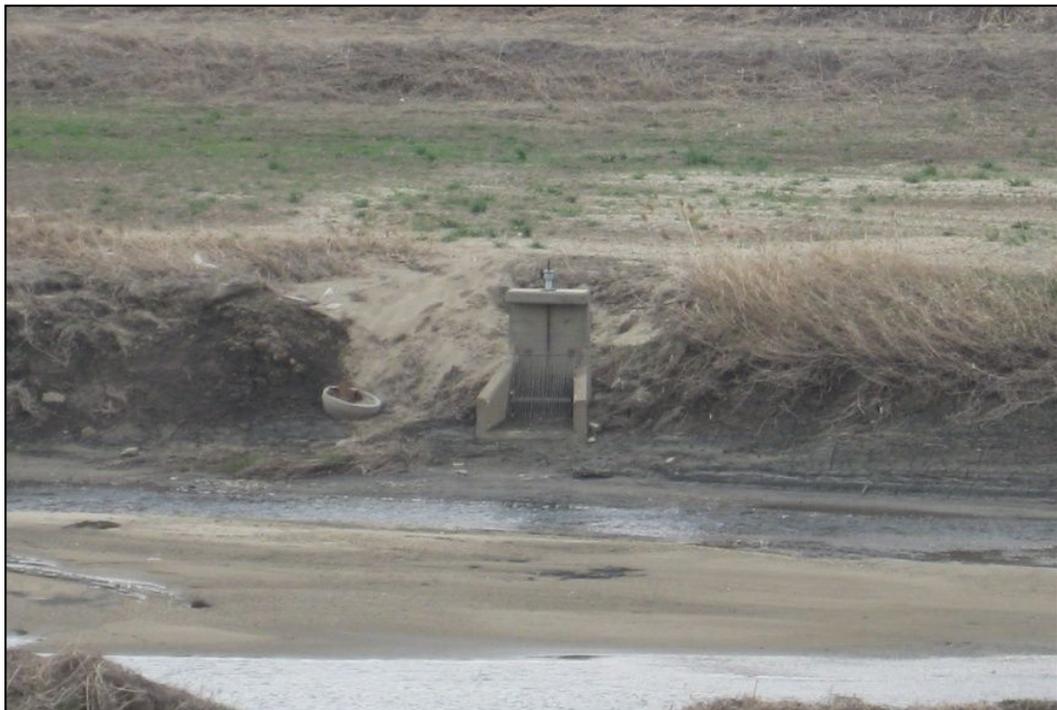
[그림 4-57] 유구천 3지점 역행침식 및 취수시설 노출 전경
