금강정비사업 이후 수환경모니터링

〈 2차년도 보고서 〉

2013. 10

충남발전연구원
Chungnam Development Institute

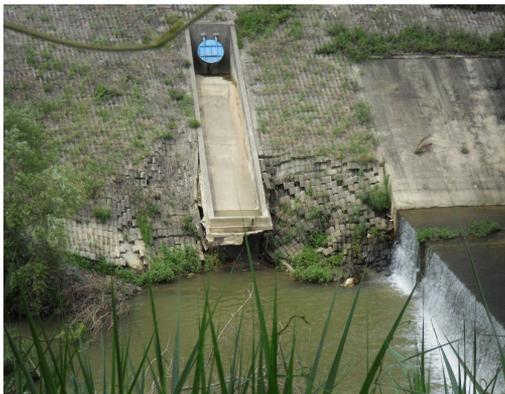
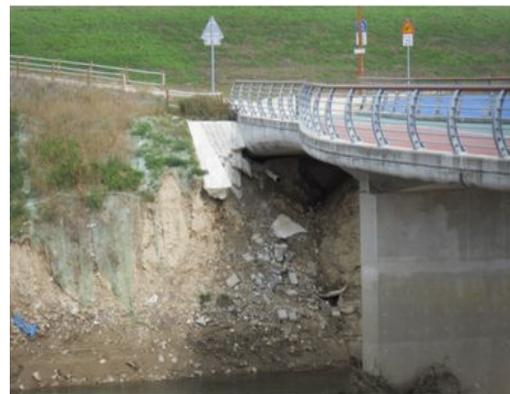
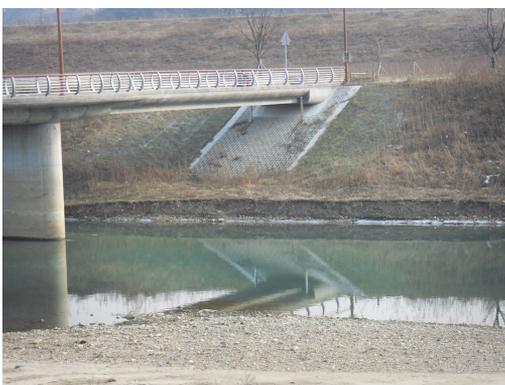
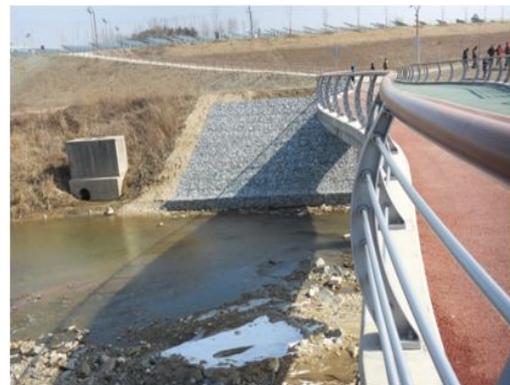
[그림 4-75] 세종지구 지류하천 침식 현황

- 금강 본류 대규모 준설로 지류하천인 대교천, 삼성천, 용수천이 하상이 낮아지고, 저수호안과 하상보호공이 유실되어 재시공이 이루어졌으나 반복 침식되어

무너졌음

- 2012년 7월부터 2013년 7월까지 세종지구 일대 금강 본류로 연결되는 지천 하류를 현장조사 결과, 대교천, 삼성천, 용수천에서 교각 주변 저수호안이 유실되고 하천 보호시설들이 붕괴되는 등 역행침식 현상과 피해가 확인됨
- 삼성천은 보시설과 배수문 주변이 쇄굴되어 붕괴되었고, 보행교 주변도 무너졌으며, 대교천은 하상보호공이 떠내려 갔고, 보행교 양안 호안이 붕괴되어, 재시공이 이루어졌음에도 반복해서 호안 시설 일부가 침식됨
- 용수천은 보행교 아래가 하상이 패여 깊어졌고, 하류부 돌보는 재퇴적이 이루어졌으며, 본류 합류점 양안 침식 발생
- 하천 모두 보강공사를 한지 1년이 채 안되어, 다시 유실되었으며, 주변 제방이나 방류구 시설도 쇄굴되었으며, 집중강우나 홍수시 피해가 더 커질 것으로 판단됨

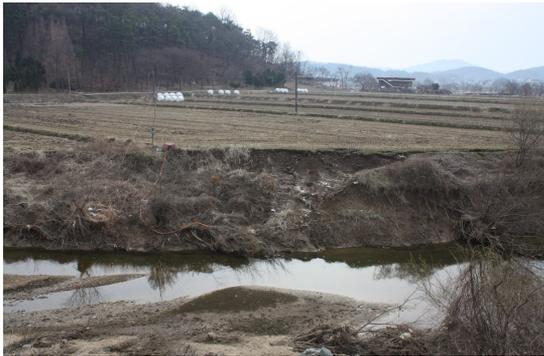
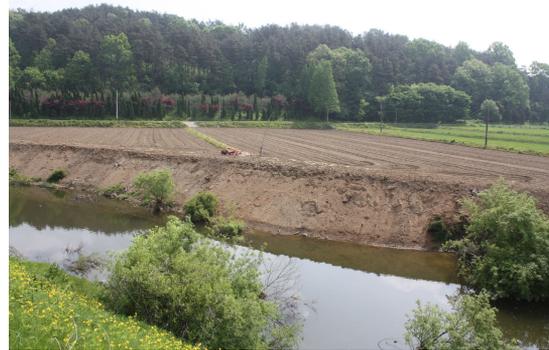
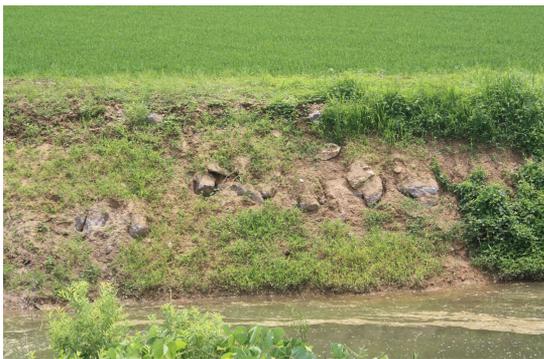
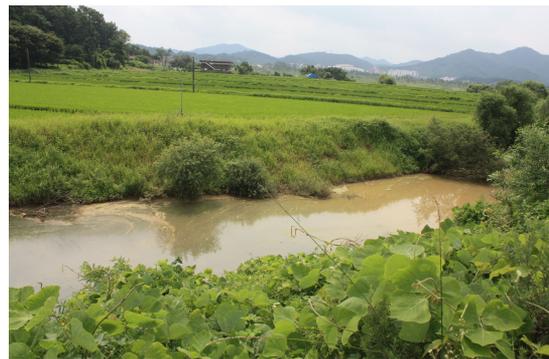
[그림 4-76] 도천 역행침식 현황

- 2013년 3월 도천 신평교 지점부터 하류방향으로 좌안 사면 대규모 유실 발생, 길이 약 50m 정도의 사면이 침식되어 사면위에 있던 농경지 유실되었으며 사면에 있던 나무들도 침식으로 고사
- 도천 신평교 지점은 금강 합류부에서 약 400m 정도 떨어진 곳으로 3월 발생한 유실은 강우에 의해 일어난 것보다 준설에 의한 하상변화로 역행침식 영향이 더 크게 미친 것으로 판단
- 침식으로 호안 유실이 진행되면서 홍수터에 있던 농경지 일부 침식
- 3월 모니터링 이후 사면 보수 대규모 공사를 진행했지만 6월 모니터링 진행때 공사를 했던 사면 일부 구간의 흩들이 떨어져 나간 것이 확인됨

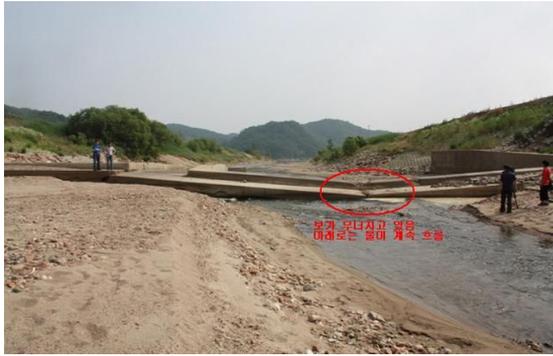
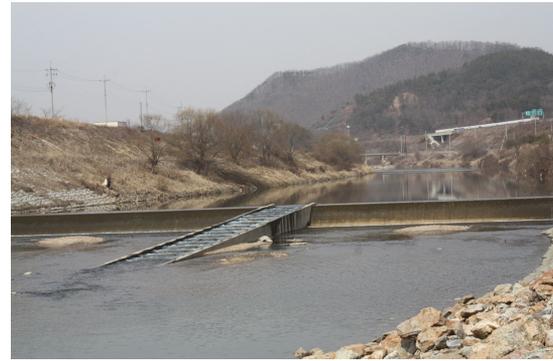
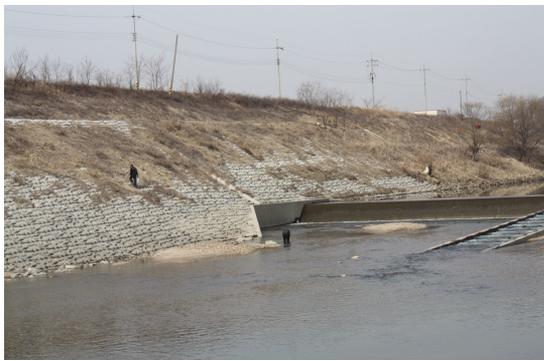
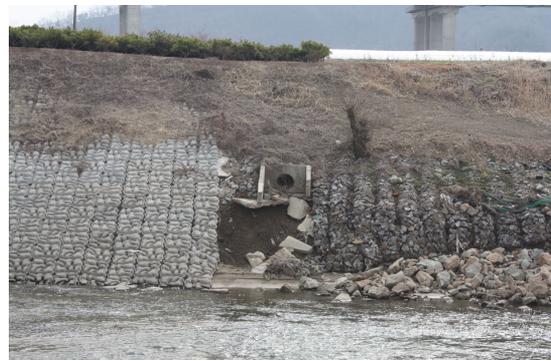
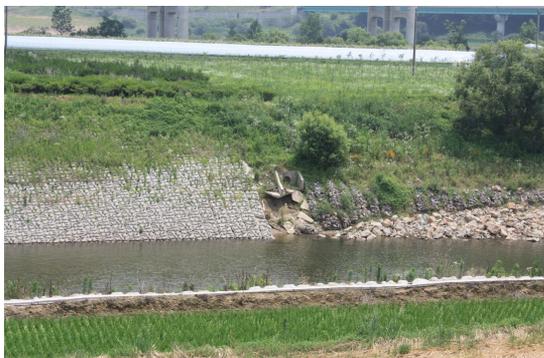
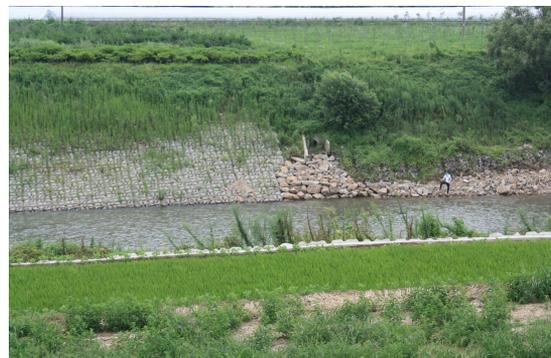
[그림 4-77] 유구천 침식 및 보수 현황

- 2013년 3월 유구천 금강 합류부에서 2km 상류부 보 우안 호안블럭 붕괴 확인
- 금강 본류 준설로 인해 하상이 낮아지면서 나타난 역행침식의 영향으로 판단됨, 유구천 보는 2012년에 기존 노후된 보를 철거하고 새로 만들어진 보임
- 유구천 하류는 2011년 노후 된 보가 역행침식으로 급격히 붕괴되어 2012년 신설하면서 보강되었음
- 2011년 6월 당시 보가 붕괴된 것을 확인, 공주시에 보의 심각성 전달, 공주시도 확인 했으나, 해당 보에 조치를 취할 여유가 없다고 답변 받음
- 이후 시공사인 SK건설에 보의 문제점을 알리고 금강정비사업의 영향을 설명, 해결을 요구했으나 SK건설은 금강 합류부의 하상유지공 까지만 본인들의 담당이지 그 위의 보에 대해서는 책임이 없다고 답변하였으나 문제가 심각해지자 결국 재공사 진행
- 보 하류 쪽으로 사석보호공을 깔고 있으며, 양쪽 사면에 호안블럭으로 공사를 하고, 기존 보다 어도를 좀 더 완만한 각도로 개선하였으나 우안 호안블럭이 1년도 되지 않아 붕괴됨
- 유구천 하류 역시 역행침식으로 피해를 입은 지점으로 금강 준설의 영향을 크게 받고 있으며, 무리한 준설이 지류지천에 영향을 미치는 만큼 추가 준설은 하천에 미치는 영향에 대한 신중한 검토 요구됨

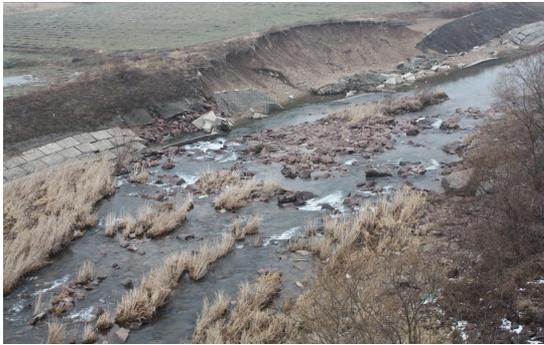
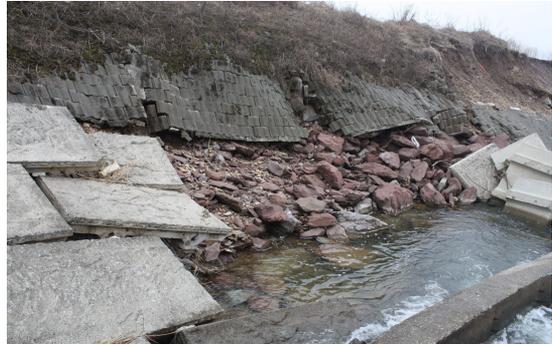
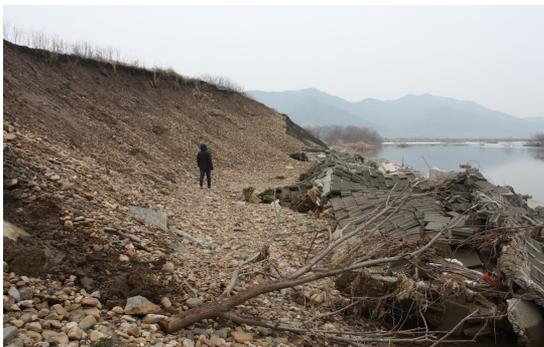
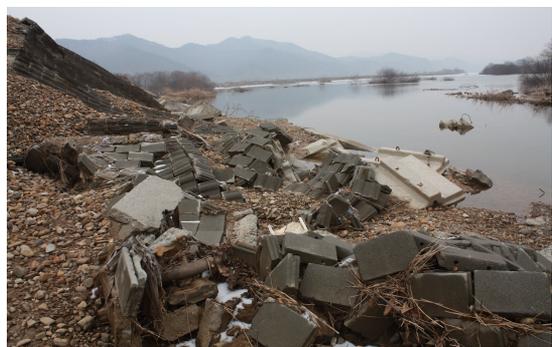
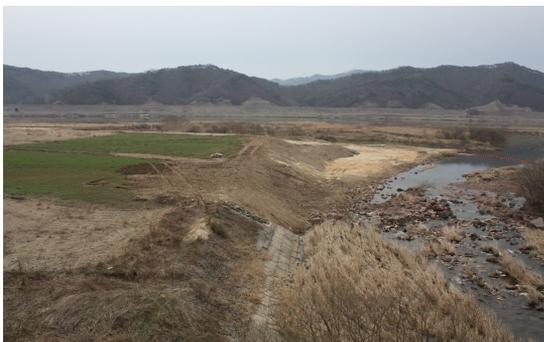
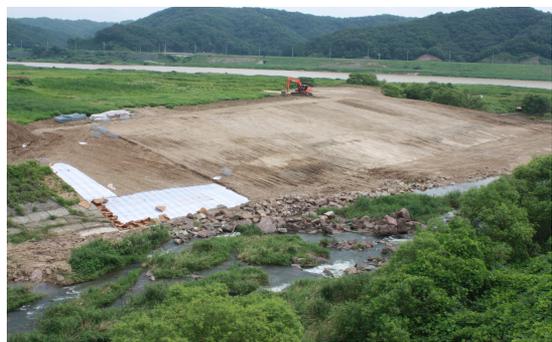
[그림 4-78] 어천 침식 현황

- 어천~금강 합수부지점에 있는 콘크리트 구조물들이 강쪽으로 쓸려 내려갔음
- 피해 규모는 높이 10m, 길이 100m 이상이고 최초 2012년 여름경에 침식현상이 발생 했지만 2013년 2월 발견당시까지 복구 작업이 되고 있지 않았으며, 구조물이 무너져 내린 후 지속적인 침식으로 흩이 계속 깎여 나가면서 붕괴현상이 이어졌을 것으로 판단
- 발생 후 복구하지 않고 방치했기 때문에 피해가 더욱 커진 것으로 보임

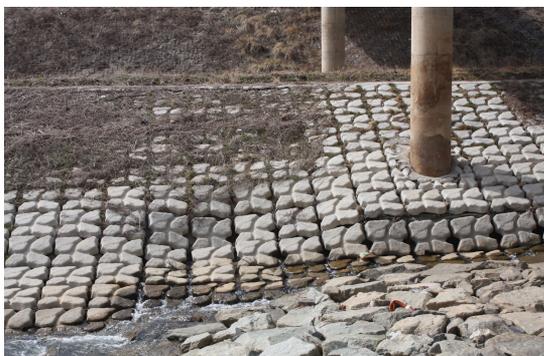
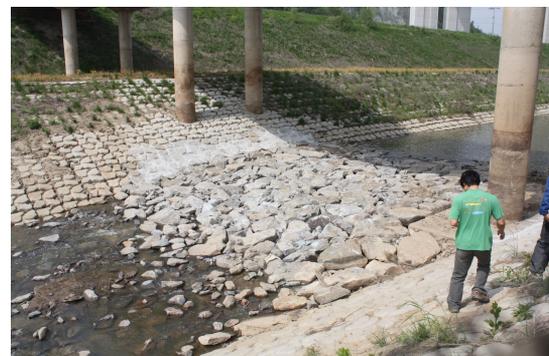
[그림 4-79] 치성천 가마교 침식 복구 현황

- 2012년 보수공사때 양쪽 사면 모두 호안블럭으로 정비를 했지만, 고리연결형 호안블럭이 깨지고 주저앉고 연결 고리 파손 발견
- 치성천 가마교는 금강 본류로부터 2km지점에 위치하며 2011년에 사면이 무너져서 2012년에 대규모 보수공사를 진행함
- 보수공사 당시 역행침식을 막기 위해 좌안, 우안 모두 호안 블럭을 쌓았고 치성천 바닥에 사석들을 깔아 놓았으나, 2013년 봄 좌·우안에 설치한 고리연결형 호안 블럭들 아래에 있는 흙과 자갈들이 인해 깎여 나가면서 호안 블럭들이 주저앉았음
- 호안 블럭만 사석으로 만들어 놓은 사면도 유실되었으며, 모니터링 후 사면은 시멘트로 보수공사를 진행하였고 바닥에 사석들을 더 쌓았음
- 하지만 사석들 역시 2013년 여름 강우로 인해 수량이 늘어나고 유속이 빨라짐으로 인해 하류방향으로 쓸려 내려가고 가마교로부터 상류방향으로 약 1km지점에 높이 약 2m정도의 사면도 침식으로 붕괴된 것을 확인
- 2011년 금강의 대표적인 피해 현장으로, 2012년 대규모 정비와 보강공사를 진행 한 곳이며, 당시 보강공사를 진행하지 않고 침식 현상이 심각해지자 그때서야 보강공사 착수하였으나 1년 만에 다시 유실
- 본류의 지형변화가 지류지천들에게도 영향을 미치는 영향을 보여주고 있으며, 지류하천의 지형변화에 대한 대처와 현장조사 및 필요 지역에 대한 복구작업이 필요할 것으로 보임

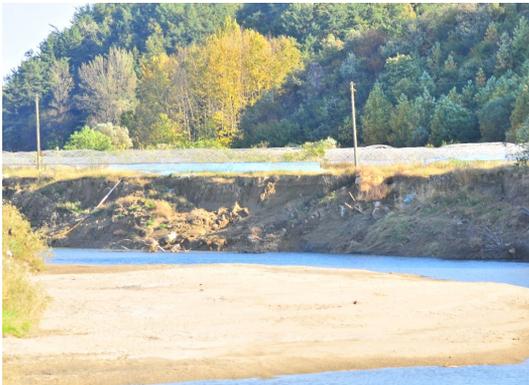
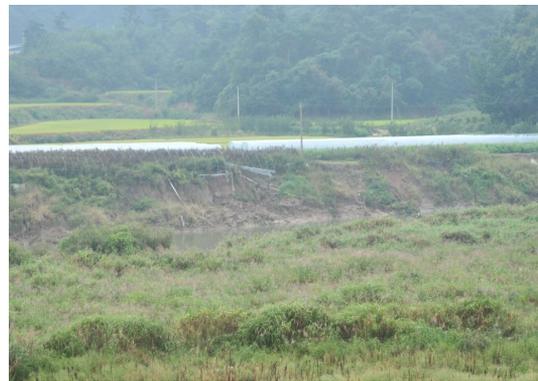
[그림 4-80] 지천 호안 침식 현황

- 2012년 여름철 우기에 상당부분 진행되었고, 2013년 여름에 우기에 추가로 침식됨, 대규모 농경지로 100평정도의 농경지가 유실됨
- 금강유역 역행침식으로는 가장 심각한 지역이며, 아직 적절한 조치가 없어 추가 침식이 발생할 가능성이 남아 있음
- 지천은 금강합류점 약 1km상류에 150m정도로 호안이 유실되었으며 침식 현상이 추가로 진행되자 설치했던 전신주도 안쪽으로 옮겨졌음
- 붕괴된 농경지는 하천점용허가를 받아 농사를 짓고 있는 지역임
- 금강과 지천의 하상이 안정화 될 때까지 침식이 추가로 지속될 것으로 판단되며 하상변화는 제1지류에서 제2지류 등으로 확대될 가능성이 보이며, 이를 위해서 재자연화에 대한 논의를 시작할 필요가 있음
- 지천의 역행침식 현황 정밀조사가 필요하며 하상단면도 등을 분석하는 과정과 앞으로 진행경과에 대한 시뮬레이션을 통해 적절한 대응 방안을 수립할 필요가 있음

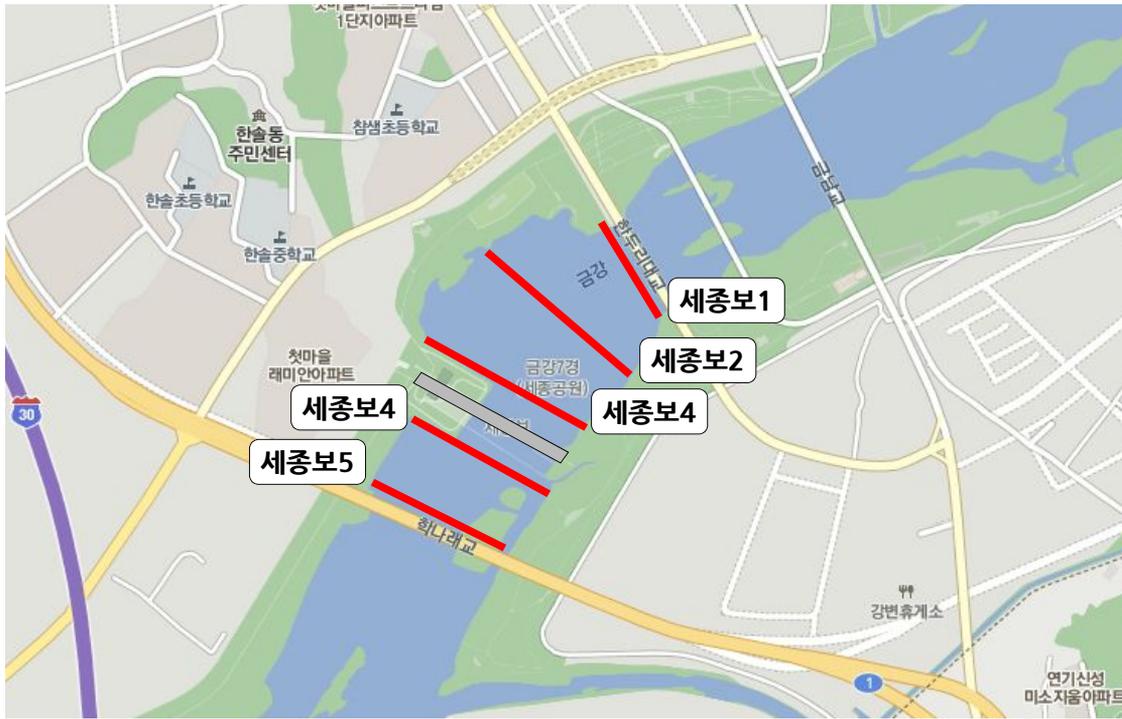
[그림 5-2] 세종보 퇴적토 채취 단면

- 3개 보에서 각각 5개의 단면을 선정하였으며, 주로 퇴적현상이 발생하는 보 상류 구간에 3개의 측정 단면과 침식이 발생하는 보 하류 3개의 단면 선정
- 보 상류 구간의 100m, 300m, 500m 지점 선정
 - 공주보의 경우 퇴적이 가장 빈번하게 발생하는 하천의 곡선구간을 측정하기 위하여 상류 1.5km 지점을 선정
 - 백제보의 경우 하폭이 넓고 유속이 더 낮으며 하천의 형상이 직선화 되어 있어 퇴적의 영향권이 길게 나타날 수 있어 최상류 1km지점부터 선정
- 보 하류 구간의 100m, 300m 지점 선정
 - 세종보와 공주보는 각각 100m 지점과 300m 지점을 선정하였으나, 백제보의 경우, 하천 폭이 크고 보의 규모가 큰 점을 고려하여 하류에 미치는 영향 범위도 길어질 것으로 평가되어 300m, 500m 지점을 선정

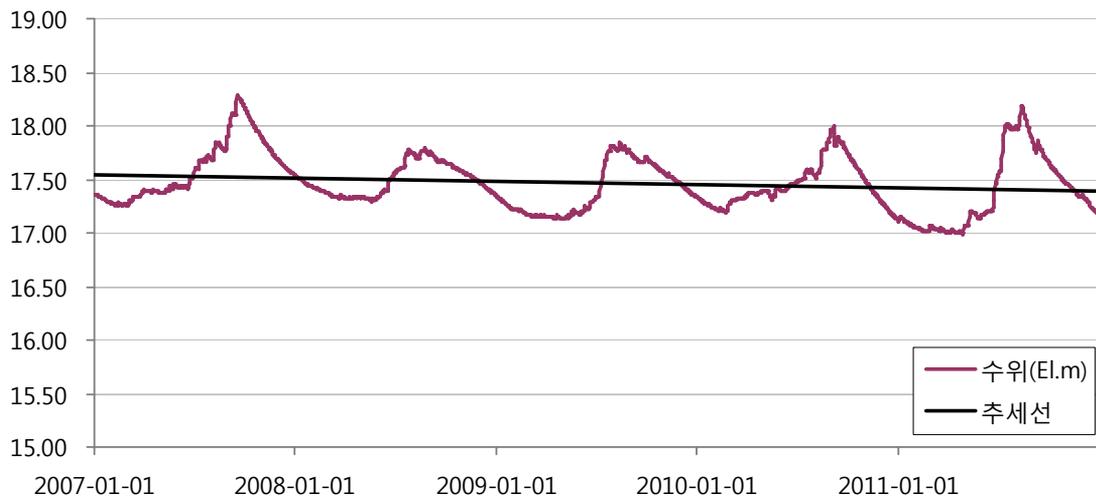
[그림 6-2] 청원부용(암반) 수위변화

지점명	사업전 (EL. m)	사업후 (EL. m)	수위변화 (m)
청원부용(암반)	17.5	17.4	0.1↓
청원부용(층적)	17.5	17.3	0.2↓
공주1(층적)	7.3	6.1	1.2↓
공주탄천(암반)	4.3	4.7	0.4↑
부여부여(암반)	7.1	7.1	-
부여부여(층적)	2.1	2.2	0.1↓
부여양화(암반)	2.0	1.9	0.1↓

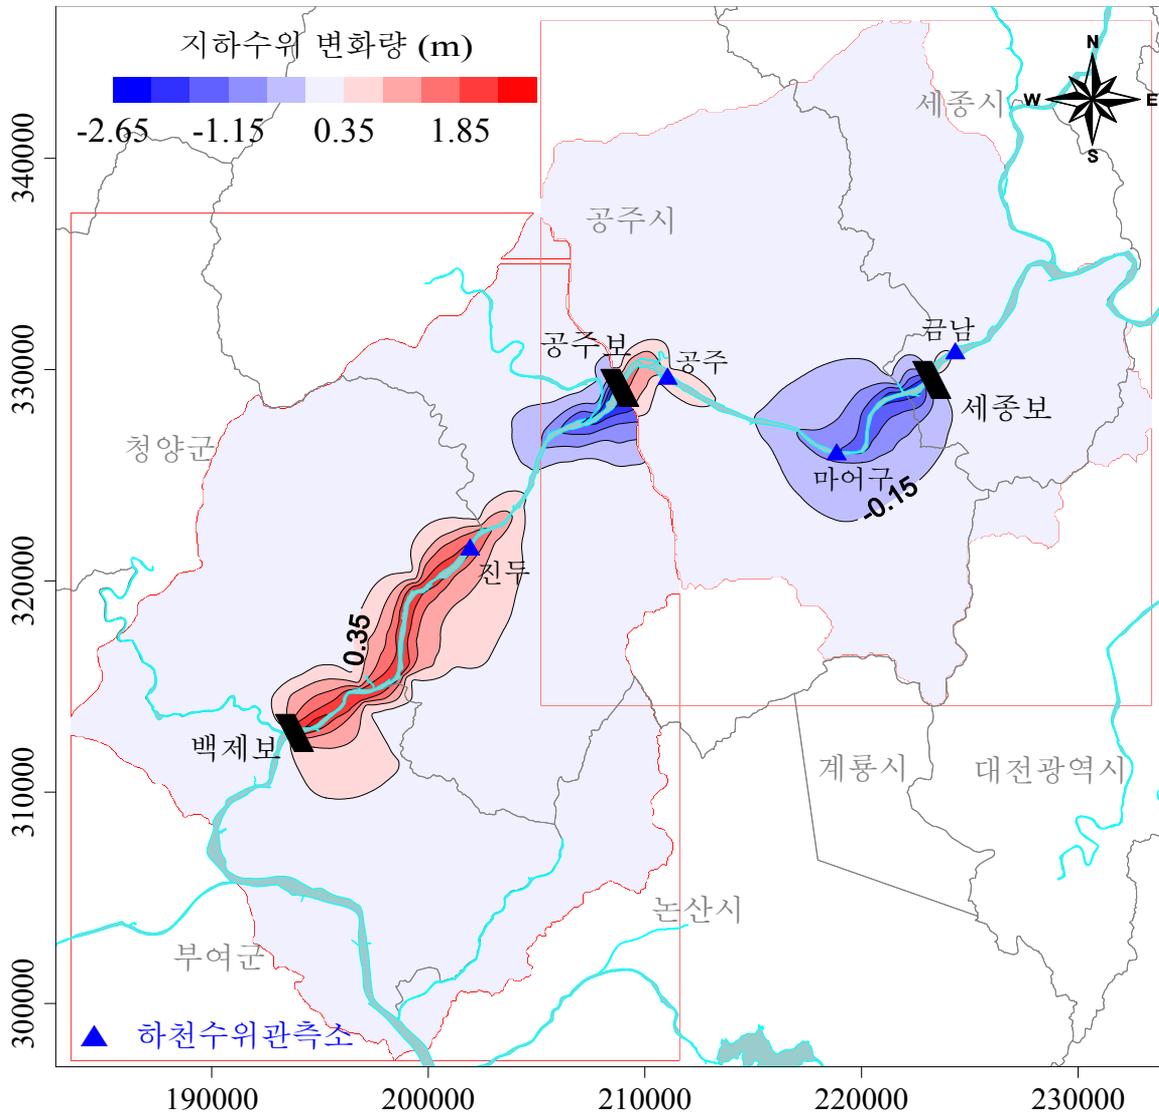
[그림 6-10] 지하수위 변화 모의결과

- 보 건설 전·후 주변 지역 지하수위 변화량 : 최대 -2.6~최소 2.4m
- 보 건설 전·후 금강 수위 변화량 : 최대 3.2m
- 위와 같은 수치는 강우와 같은 계절적인 원인에 의해서도 나타날 수 있는 정도의 변화량이므로 보 건설에 따른 수위변화에 의한 주변에 미치는 영향은 미미하나 일부 구간에서의 지반침하 발생 가능성 상존
- 세종보 주변 지하수위 변화
 - 지하수위 변화없음
- 공주보 주변 지하수위 변화
 - 공주보 직상류 구간에서는 0~1.6m 상승
 - 공주보 직하류 구간에서는 준설에 따라 -1.9~0m 하강
- 백제보 주변 지하수위 변화
 - 백제보 직상류 구간에서는 0~2.4m 상승
 - 백제보 직하류 구간에서는 준설에 따라 -2.6~0m 하강

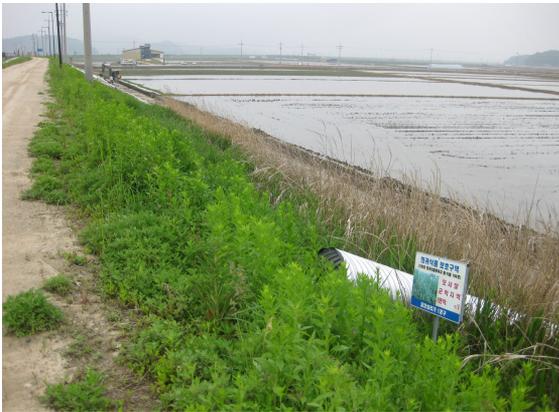
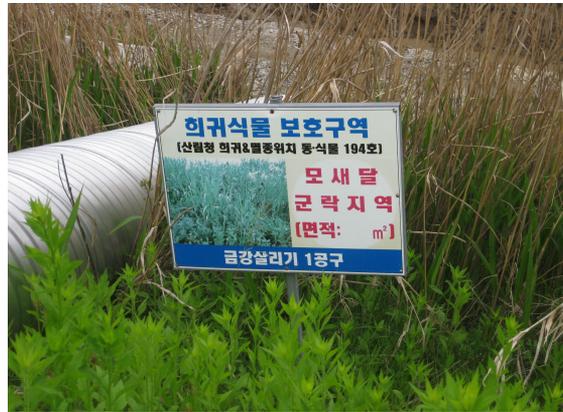
[그림 8-1] 모새달 군락지역 전경(서천지구, 1공구)

- 희귀식물인 모새달이 서식할 수 있는 환경을 조성하여야 하나, 단순히 모새달 군락지이라는 표지판만 설치되어 있음
 - 모새달 군락지 보호가 제대로 이루어지고 있는지 확인이 불가능하나, 거의 방치되고 있는 것으로 판단됨

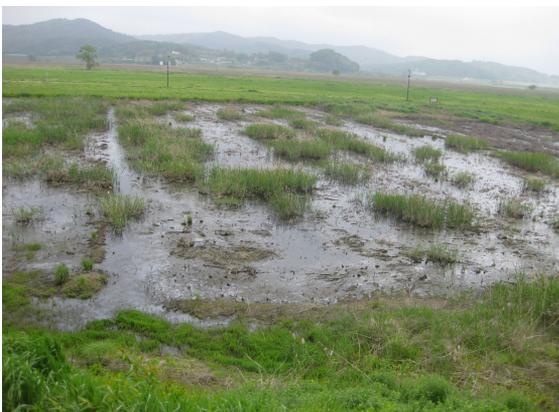
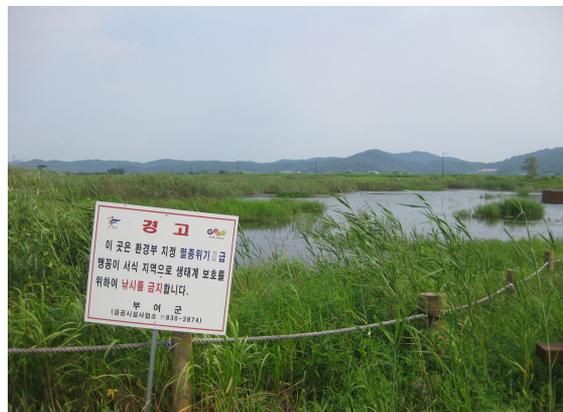
[그림 8-2] 맹꽁이 보전지역 전경(부여지구, 5공구)

- 맹꽁이 보호를 위해 서식지(습지)를 조성하기는 하였으나, 실제 서식지 내에 맹꽁이가 서식하고 있는지 확인이 불가능하여 서식지 기능에 대한 추가적인 조사가 필요한 것으로 판단됨

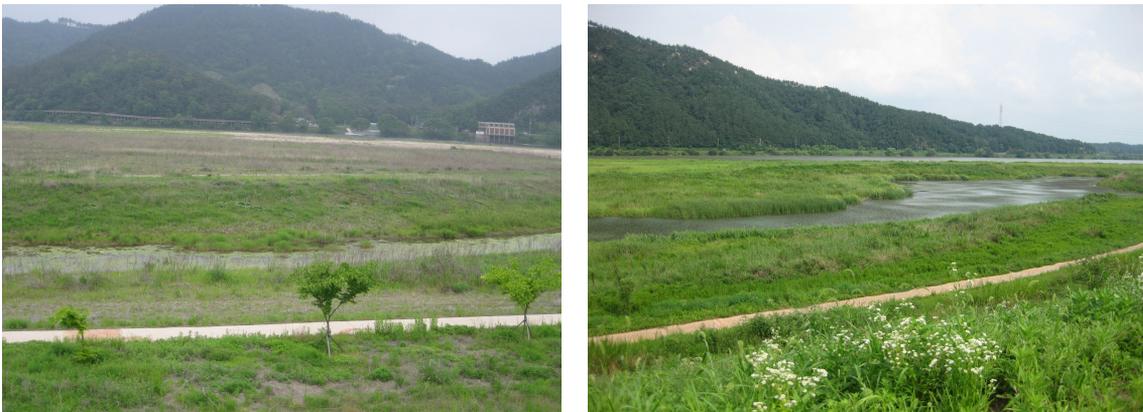
[그림 8-3] 인공습지 전경(장암지구, 4공구)

- 보의 운영에 따른 수위변화에 의해 인공습지의 유량이 좌우되는 현상이 발생하여 습지의 안정적인 운영이 어려울 수 있을 것으로 판단됨
 - 인공습지의 안정적인 유량확보를 위한 운영방안의 수립이 필요하며, 습지 생태환경에 대한 중장기적인 모니터링이 요구됨
 - 인공습지 내 물이 오래 고여 있어 표층에 조류 등이 발생하여 육안상 수질이 좋아 보이지 않음

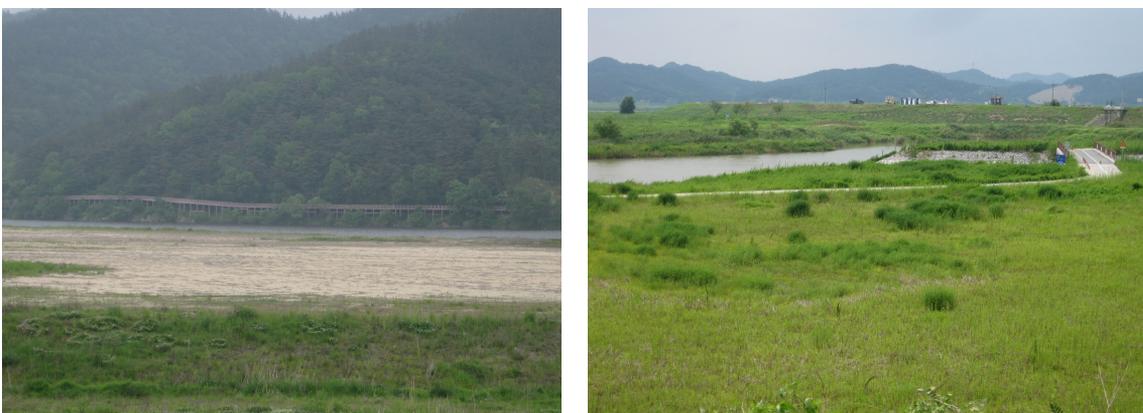
[그림 8-4] 자건거도로 전경(장암지구, 4공구)

- 자건거도로가 수변부에 가깝게 설치되어 있으며, 산지부에 가깝게 데크 형태로 설치되어 있어 주변 생태환경에 영향을 미칠 것으로 판단됨

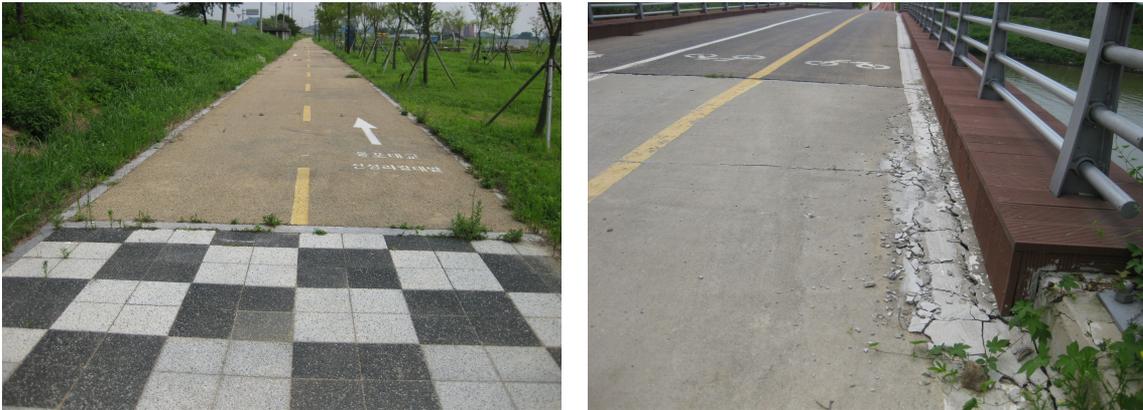
[그림 8-5] 다양한 재질의 자전거도로(서천지구, 1공구)

- 자전거도로는 자연적 토양의 투수성을 보유할 수 있는 포장재를 이용하여야 하나, 불투수성 재질을 사용하여 설치하였음
 - 자전거도로의 포장재를 투수성 아스콘, 콘크리트, 아스팔트 등 매우 다양하게 사용하였으며, 동일 사업구역(또는 지역) 내에서도 자전거도로 포장재의 재질이 다른 경우도 발생하였음
 - 기존 자전거도로 바닥면이 제대로 시공되지 못해 표면이 부서져 있음

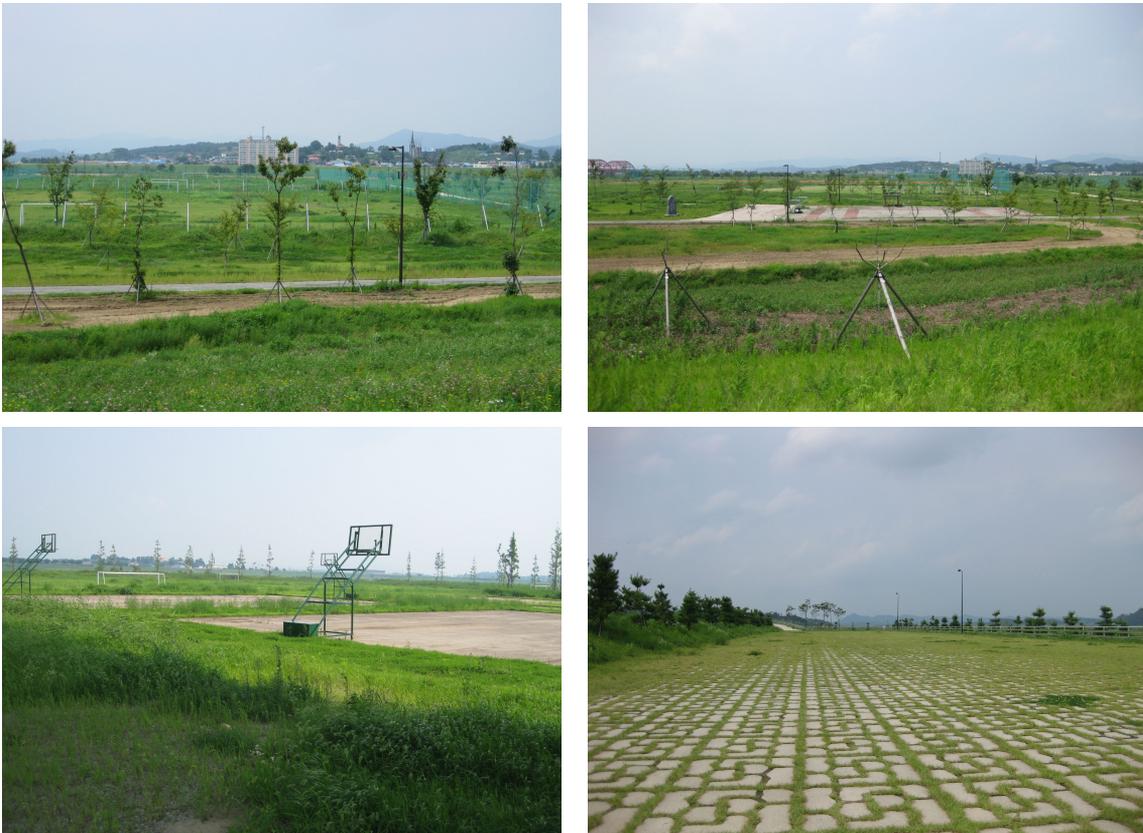
[그림 8-6] 인공시설물이 설치되어 있는 전경(강경지구, 3공구)

- 인공시설물의 설치를 최소화하도록 하였으나 다양한 인공시설물 등이 설치되어 있음
 - 다양한 인공시설물 등이 설치되어 있으며, 특히 하천 둔치에 주차장이 설치되어 있음

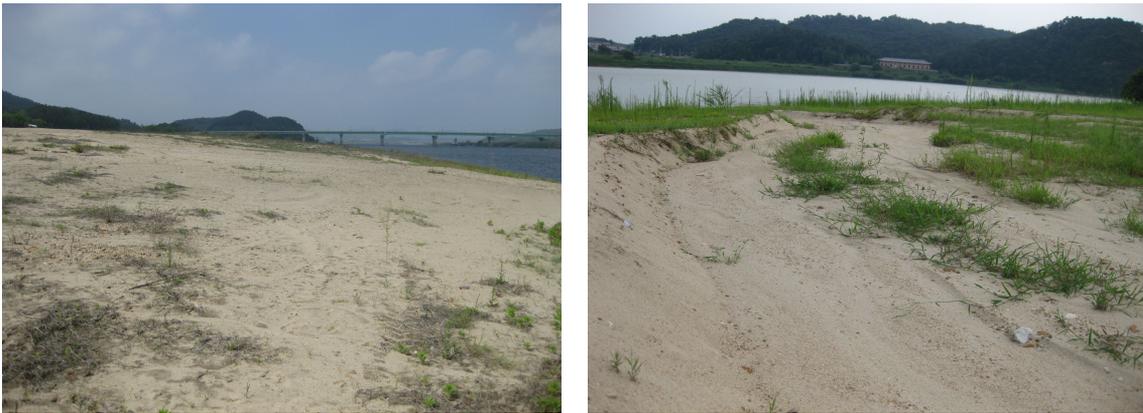
[그림 8-7] 부여군 호암리 백사장 전경(청남지구, 6공구)

- 부여군 호암리 백사장이 하도준설공사로 인해 백사장 주변 환경이 변화된 것으로 판단되며, 강우로 인해 백사장 모래가 유실되었음

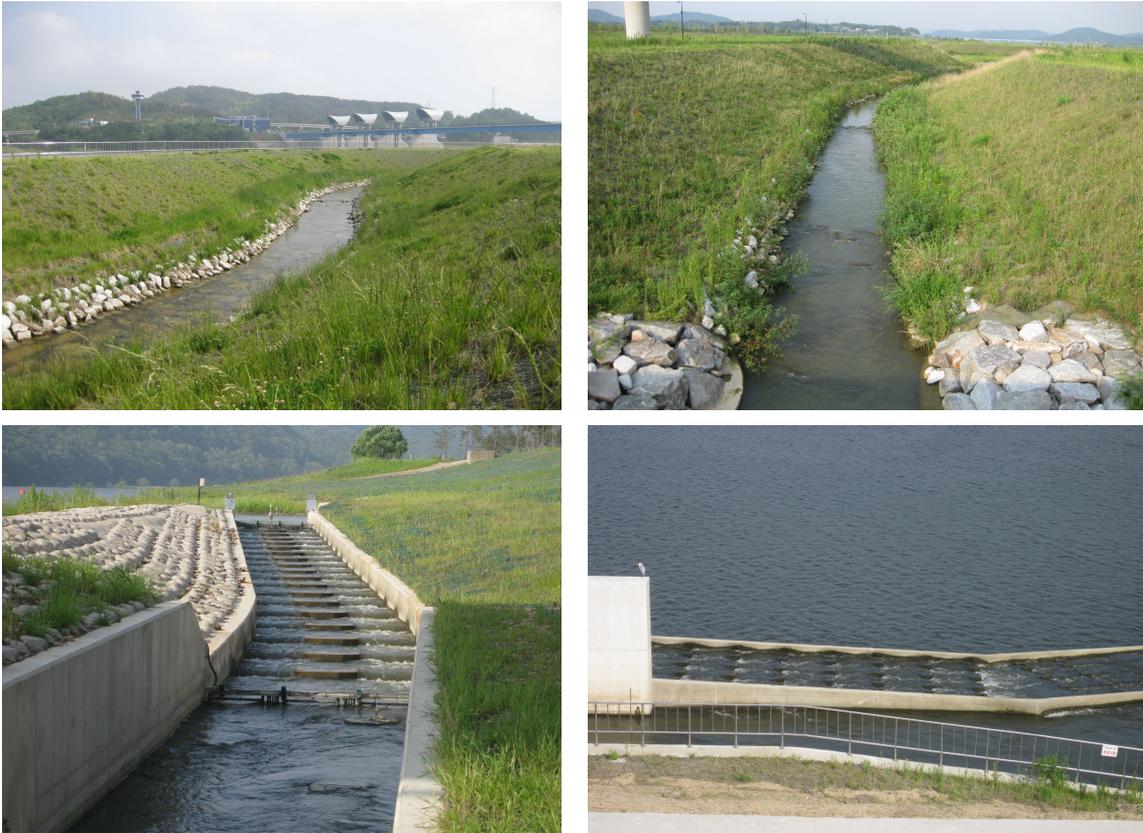
[그림 8-8] 백제보 및 공주보 어도 전경(청남·공주지구, 6·7공구)

- 백제보에 자연형 어도가 설치되어 있으나, 보의 운영상황 또는 하천유량(갈수기~홍수기) 변화에 따라 어도 내 유량변화가 큰 차이를 보이고 있어 어도의 안정적인 운영을 담보하기 어려움
 - 백제보의 운영상황에 따라 어도의 유량변화가 발생하고 있으며, 특히, 갈수기시에 유량감소로 인한 어도 기능 상실을 방지하기 위한 대책수립이 필요한 것으로 판단됨
- 공주보에 설치되어 있는 아이스하버식 및 자연형 어도 모두 백제보와 마찬가지로 보의 운영상황에 따라 어도의 유량변화가 발생하고 있기 때문에 보의 운영상황과 관계없이 어도의 안정적인 운영을 위한 대책이 필요함
 - 자연형 어도의 경우 경사가 급하게 되어 있어 하천유량 증가로 인해 유속이 빨라짐으로 인해 어도의 안정적인 운영이 어려운 상황이 발생하고 있기 때문에, 어도의 안정적인 운영을 위해 일정한 유량을 공급할 수 있는 방안의 수립이 요구됨

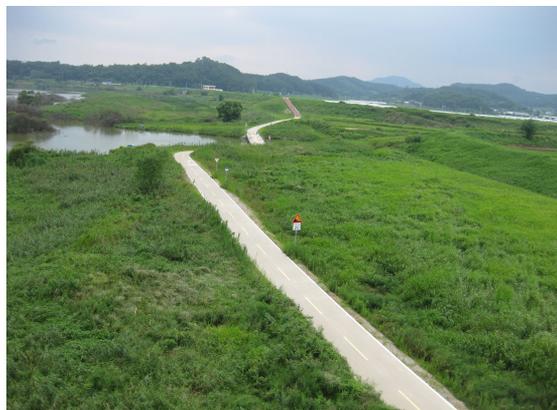
[그림 8-9] 자전거도가 설치된 전경(청남지구, 6공구)

- 자전거도로는 가급적 수변부와 이격하여 설치하여야 하나, 수변부에 너무 가깝게 설치되어 있음
 - 불투수성 재질(콘크리트)로 된 자전거도로가 수변부에 가깝게 설치되어 있음

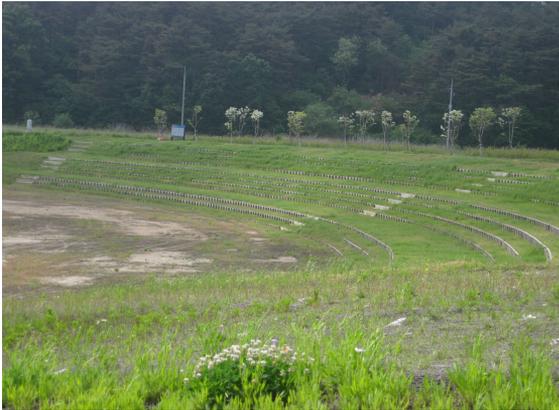
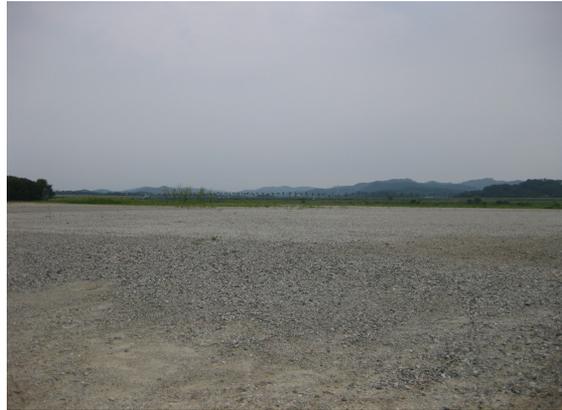
[그림 8-10] 친수공간 전경(청남지구, 6공구)

- 인공시설물 등이 주변 경관 및 하천 자연경관과 조화를 이루지 못함
 - 친수공간에 설치된 인공시설물이 거의 방치되고 있어 시설물 부근에 다양한 식물들이 자라고 있음
 - 둔치변이 나대로 형태로 방치되어 있음

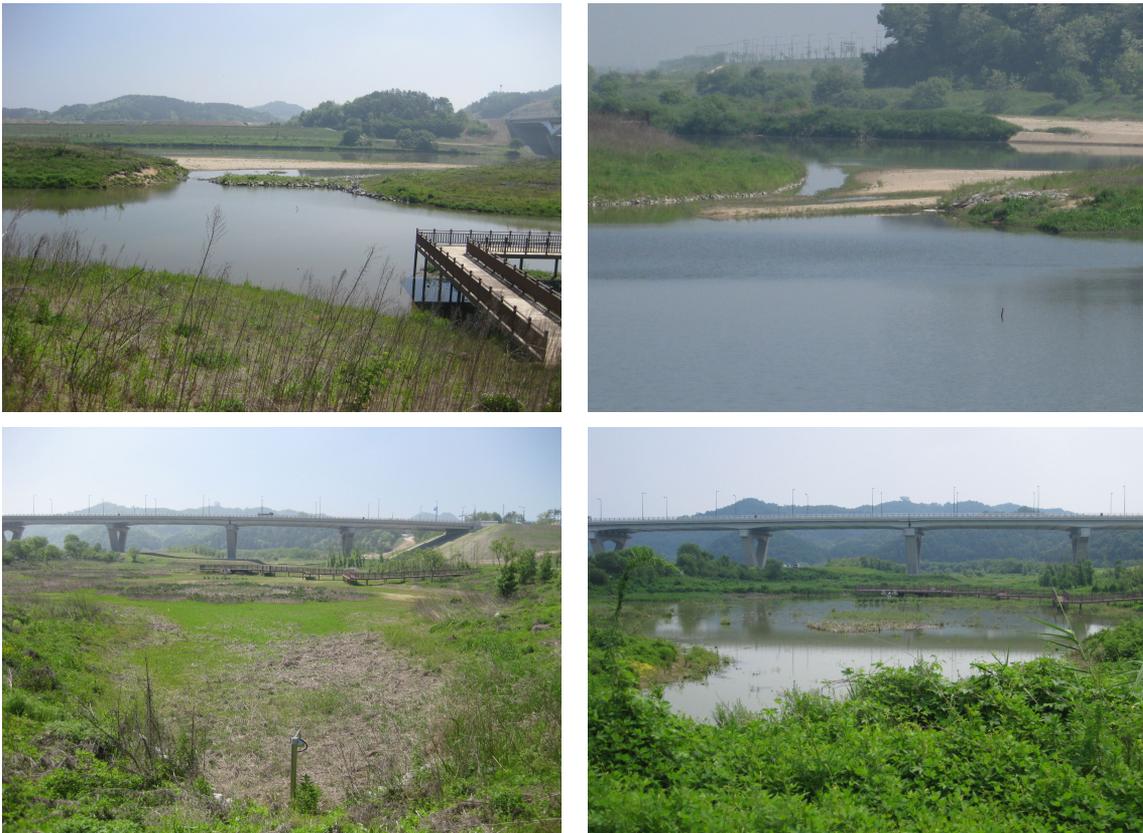
[그림 8-11] 미호천 인공습지 전경(행복지구)

- 미호천 인공습지 유입 및 유출부 부근에 토사가 퇴적되어 있어 지속적인 토사 퇴적으로 충분한 양의 물이 습지로 유입되지 못하는 현상이 발생할 수 있음
 - 인공습지의 지속적인 유지를 위해 습지 유지관리 가능여부를 충분히 검토하여 유지관리방안을 마련하는 것이 시급함
 - 특히, 인근 하천(연기천)이 인공습지로 유입되는 경우, 계절에 따른 하천 유량의 변화로 인해 건습지가 되는 경우가 발생하고 있으므로 유량확보계획을 수립하여 습지를 안정적으로 운영하는 것이 필요함
 - 어류 및 수중생물의 산란장 및 서식처 제공을 위한 교반 및 폭기순환장치도 유량이 없어 제 기능을 발휘하지 못하는 현상이 발생함

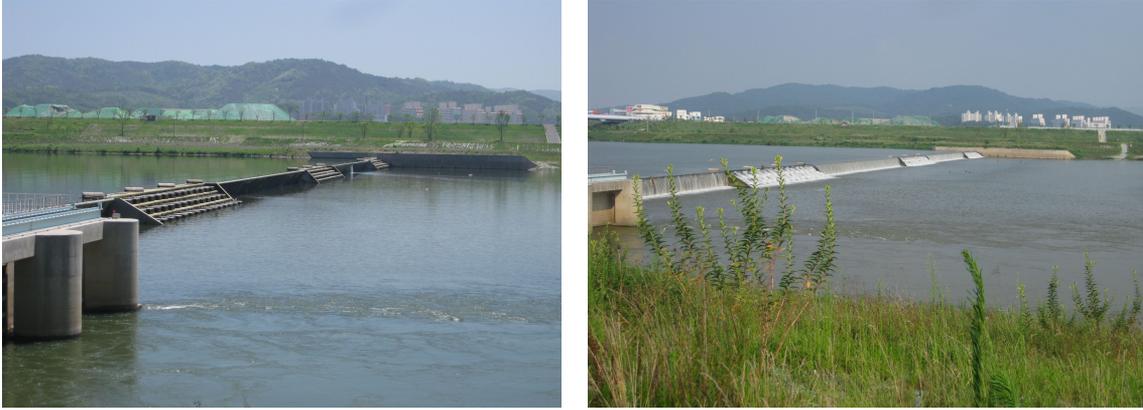
[그림 8-12] 세종보 전경(행복지구)

- 하천생태계 유지를 위해 설치된 수중 폭기시설의 가동여부를 확인하기 어려움

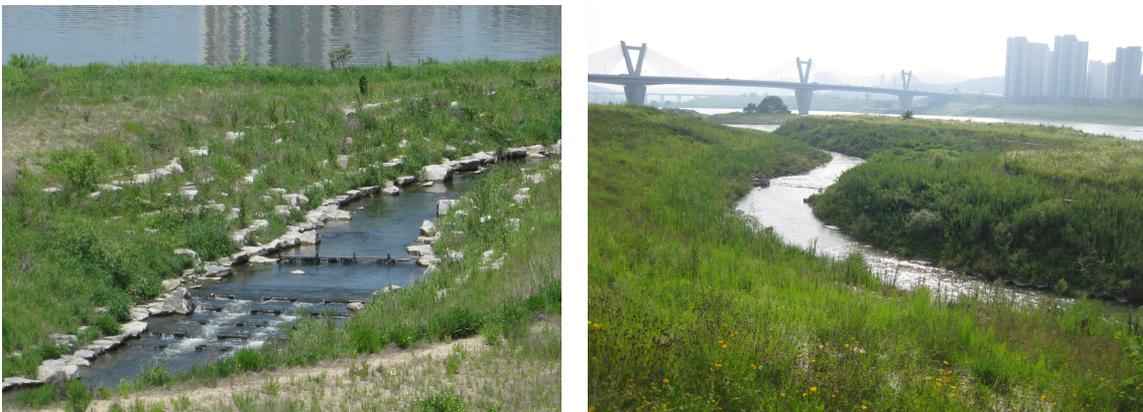
[그림 8-13] 세종보 어도 전경(행복지구)

- 세종보의 운영조건에 따른 하천유량 변화로 인해 어도의 기능이 상실되는 경우가 발생할 수 있음
 - 하천 유량변동에 따라 어도 내 하천유속이 빨라지는 현상이 발생하고 있기 때문에 어도의 안정적인 운영을 위해 일정한 유량을 공급할 수 있는 방안의 수립이 요구됨

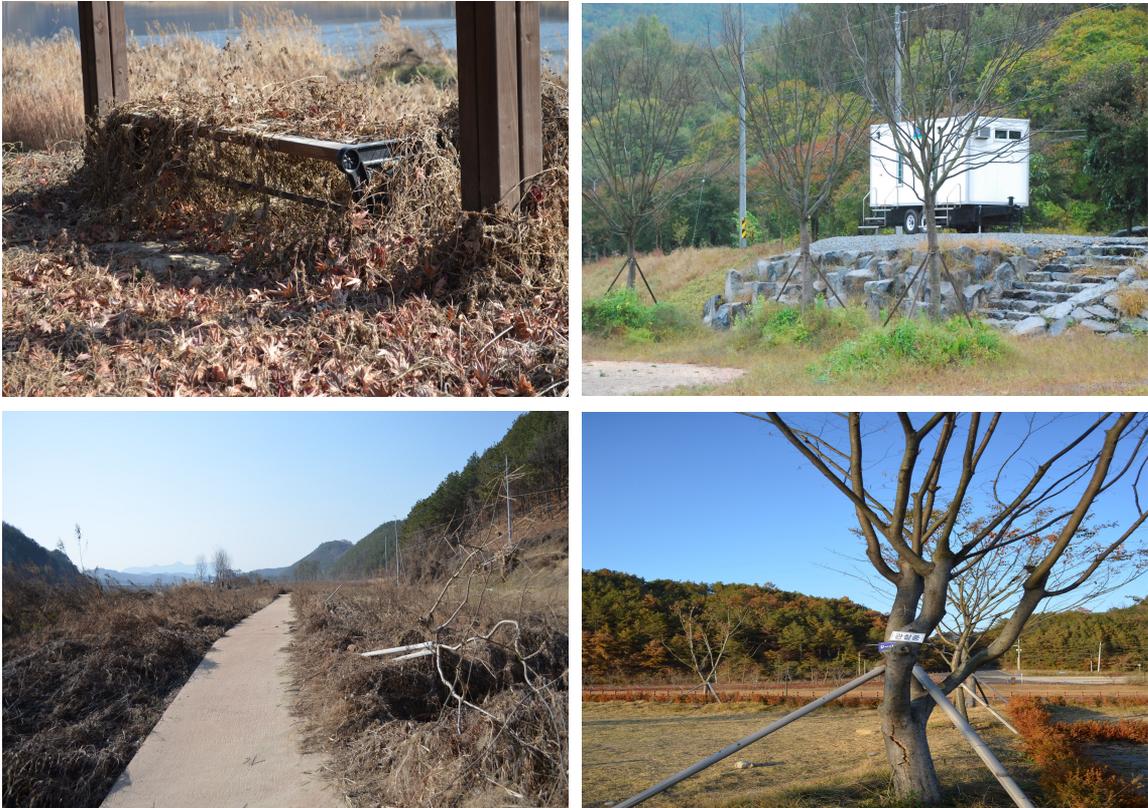
[그림 9-12] I구역(금산지역) 조사 결과

- I 구역은 금산군(17.1km)에 해당되며, 비교적 생태환경현황이 타 지역에 비해 우수한 편에 해당되는 구간임
- 캠핑장 및 잔디광장에서 이용객들의 쓰레기가 발생하고 잔디광장의 무단출입으로 훼손되고 있으나 관리는 형식에 그치고 있음
- 여름에 침수되어 흙으로 덮여있던 압수지역은 길만 치워졌으며, 캠핑장내 설치된 친환경 화장실 사용불능
- 심한 범람 등이 발생하지 않았음에도 인공 식재물은 관리가 이루어지지 않아 식재식물 상당부분 죽거나 사라졌음

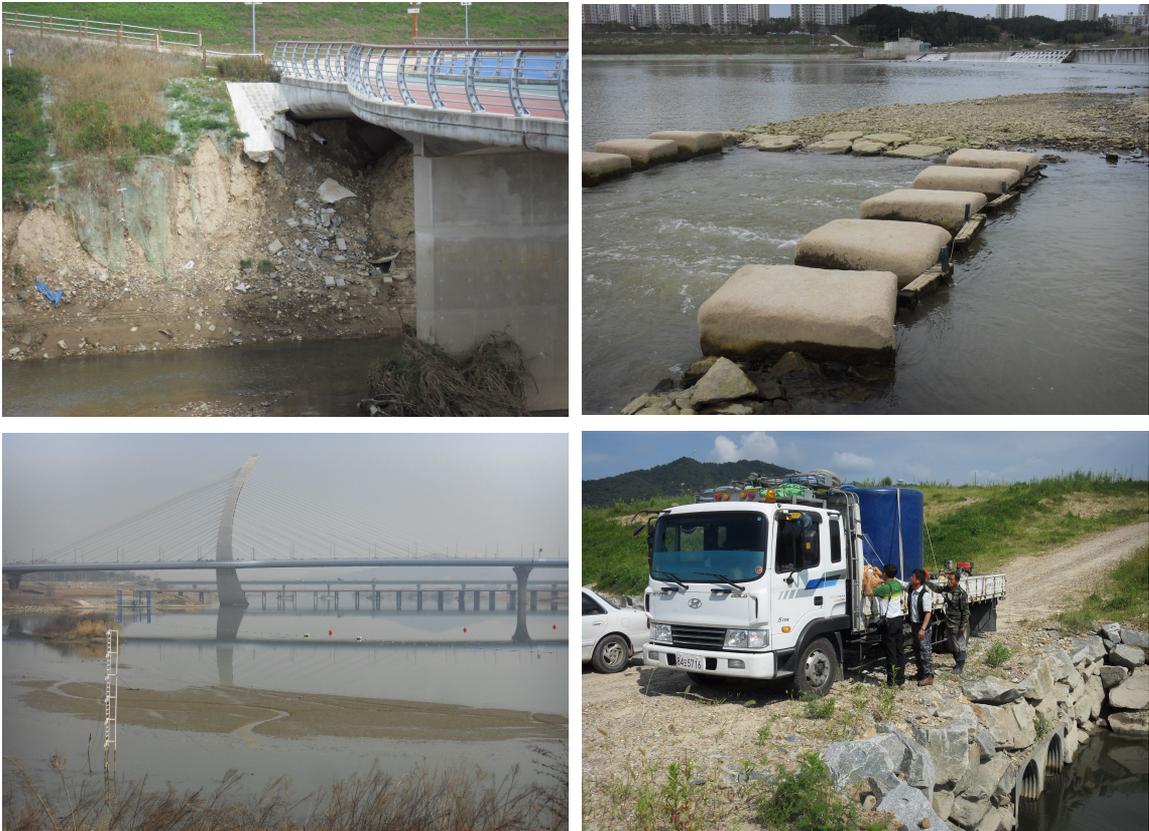
[그림 9-13] II구역(세종지역) 조사 결과

- II구역은(12.5km)으로 세종보 및 주변지역이 조사 주요 대상지역에 해당
- 합강리 습지는 세종보 가동에 따라 침식을 거듭하고 있으며, 금강정비 사업후 습지 식생물 및 철새의 규모가 축소되었음
- 삼성천, 용수천, 대교천은 합류지점부터 역행침식이 진행되어 호안과 하상보호 공이 유실, 강바닥이 침식, 일부 구간의 수심이 깊어짐
- 보와 하류 학나래교 사이 쇄굴현상이 발생, 교각 상류에 침식된 하상이 퇴적되어 하중도를 형성함
- 보 상류의 물은 정체되어 악취가 나며 부유물 및 녹조가 관찰, 강바닥에는 질푸르고 갈색의 저니층이 쌓이고 있음
- 어도 중간 차단목으로 물고기의 왕래를 장애, 2년째 회귀성 어류이동은 없었음
- 둔치공원에 살충제 및 어독성2급 농약 살포, 동·식물 피해 및 하천 오염 우려

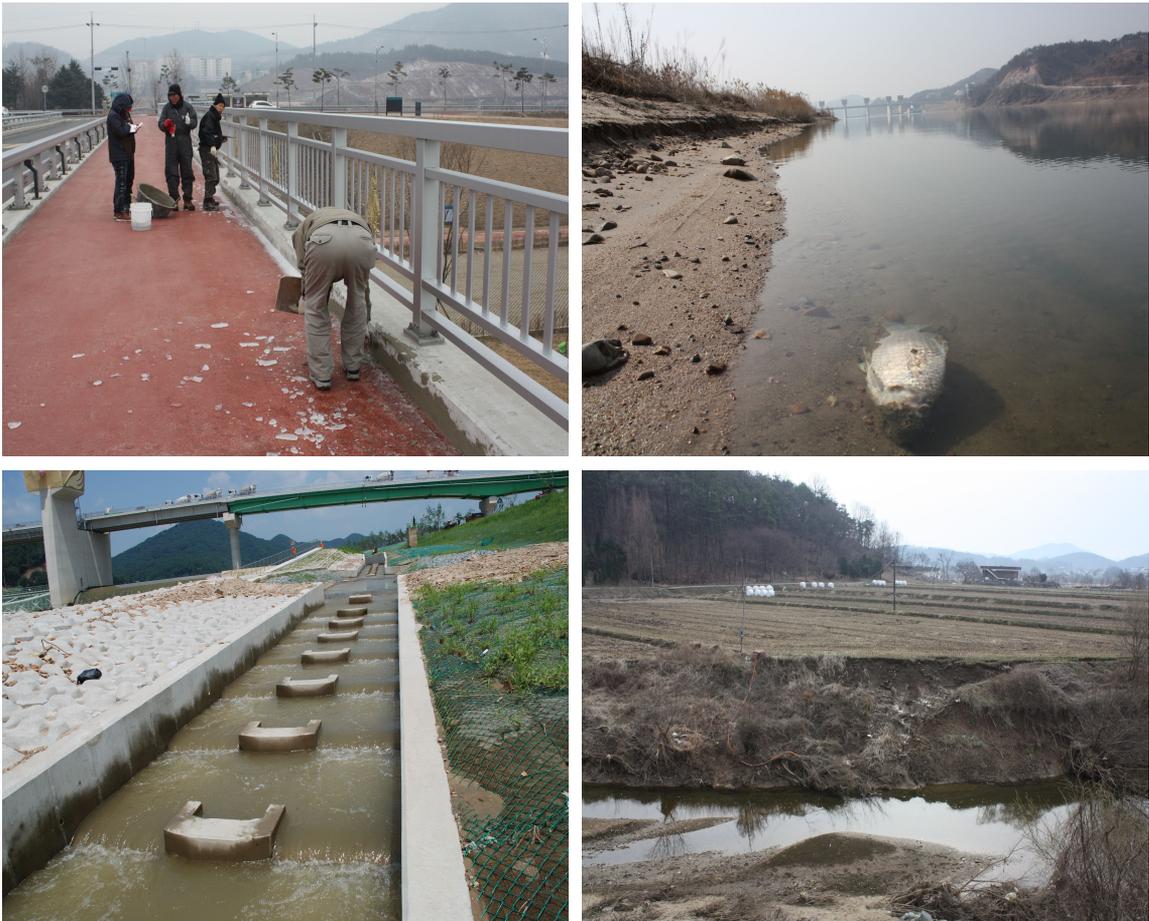
[그림 9-14] III구역(공주지역) 조사 결과

- III구역은(35.9km)으로 공주보 및 주변지역이 조사 주요 대상지역에 해당됨
- 교각 콘크리트 박리현상이 발생하여 보수공사 하였음
- 보 상류에 저니토 오염으로 인해 악취가 발생하며, 공주보 어도에는 물은 많지만 물고기는 관찰되지 않음
- 어천, 유구천 등 주변 지천의 역행침식이 일어나고 있으며 보수공사 하여 새로 채운 사석이 침하되고 시설물이 무너짐
- 둔치공원은 여름에 어독성 1급 농약을 살포하여 동식물 및 하천오염이 우려되고 있으며, 장마철에는 자전거 도로가 물에 잠기고 부서짐

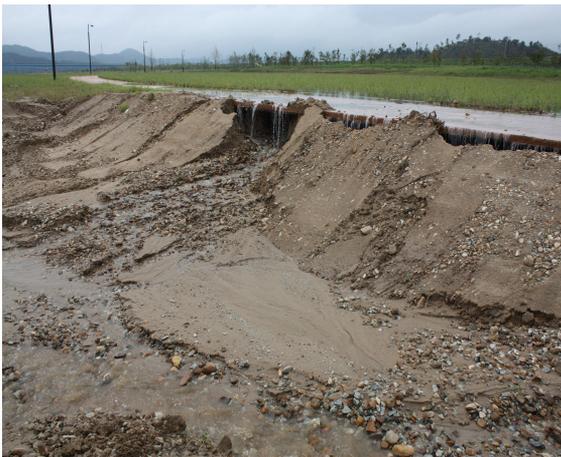
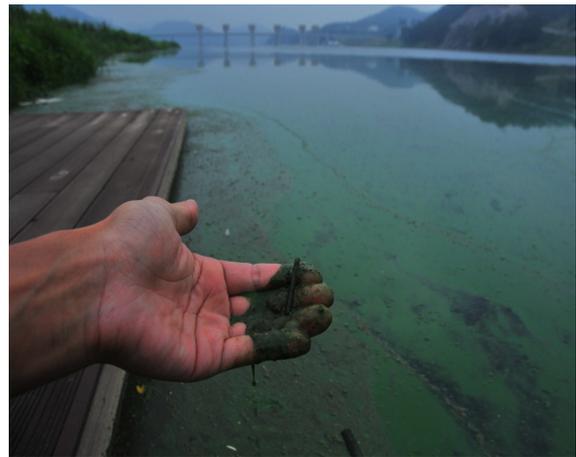
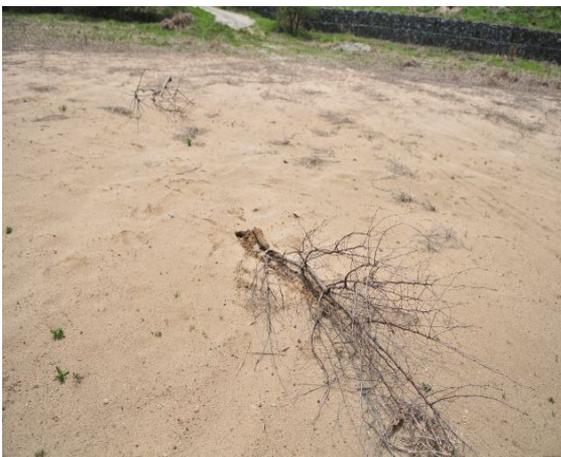
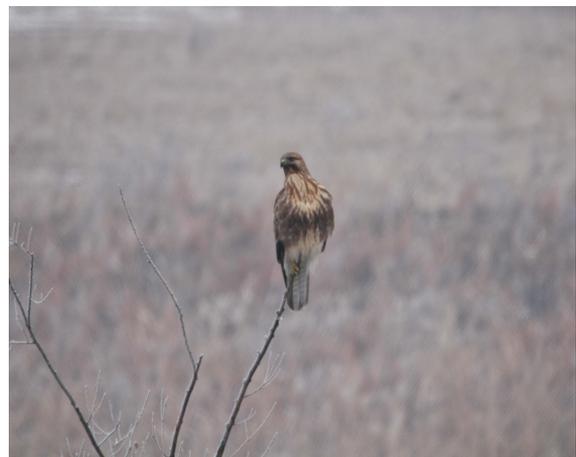
[그림 9-15] IV구역(부여·청양지역) 조사 결과

- IV구역은(24.2km)으로 백제보 및 주변지역이 조사 주요 대상지역에 해당됨
- 백제보 우안 하류에 침식이 발생하여 보수공사를 하고 있으며, 백제보 좌안 둔치, 낙화암 상류, 세도지구 저수호안에 침식이 진행됨
- 2012년 10월 물고기 떼죽음, 2012년 8월 심각한 녹조현상 및 2012년 11월 ~ 2013년 1월 갈조류가 발생하였음
- 백제보 어도에는 어류 이동이 없으며, 둔치공원 인공식재물의 상당부분은 고사하고 잔디밭은 외래식물과 자연초지로 변해가고 있음
- 멸종위기종(말뚝가리, 잣빛개구리매, 큰기러기 등), 천연기념물(황조롱이, 원앙 등), 희귀종(장다리물떼새, 발구지 등)이 관찰됨

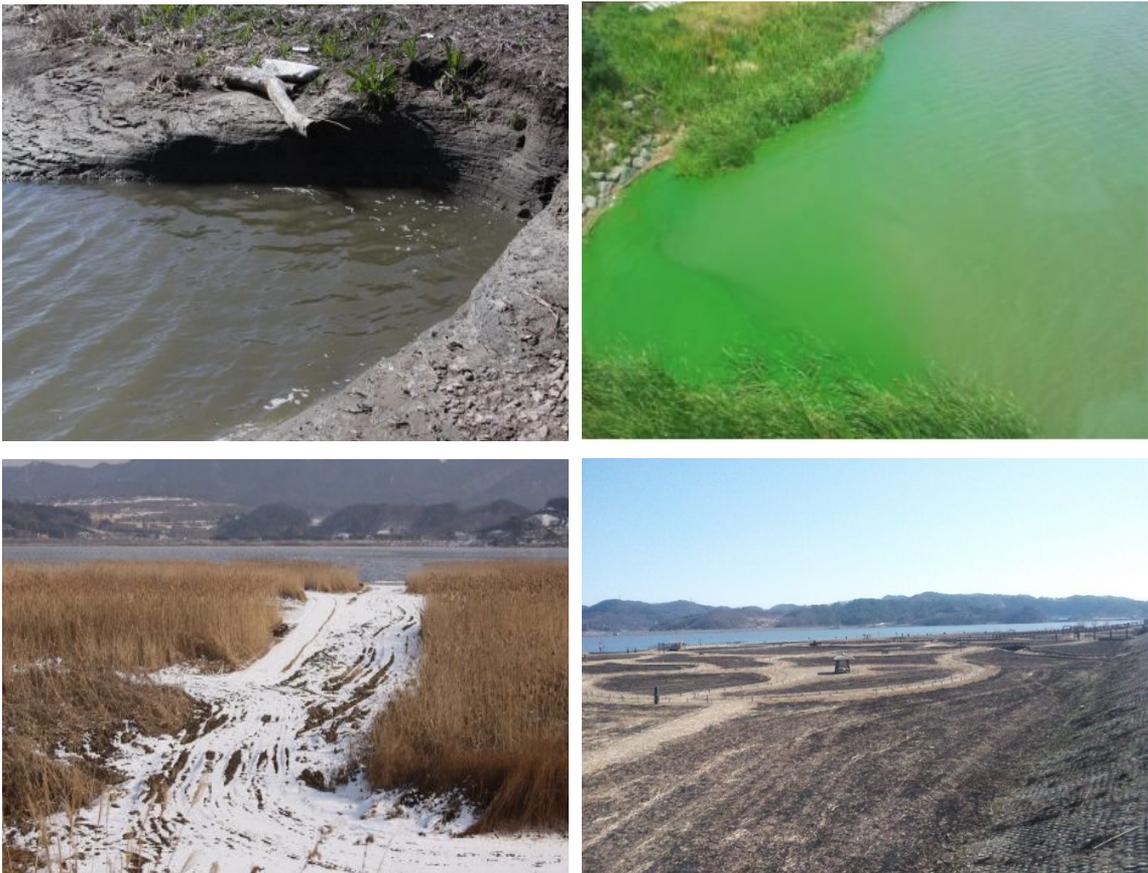
[그림 9-16] V구역(부여·논산·서천) 조사 결과

- V구역은(38.3km)으로 금강하굿둑에서 부여 옹포대교 주변지역이 주요 조사대상지역에 해당함
- 망원리, 와초리, 시음리 지역에 침식이 발생하였으며, 가장 심각한 시음리 지역은 보강공사를 마쳤으며 용산리-신성리 구간은 보강공사중임
- 주요 철새 도래지인 금강하구에 잦은 공사, 사람들의 출입, 레포츠시설 등으로 철새의 휴식을 방해, 천수만-금강호에 소수의 가창오리만 관찰되었음
- 신성리 갈대밭의 과도한 탐방로 조성과 와초리 갈대밭 연꽃단지 조성사업으로 일부 훼손됨
- 여름철에 금강본류 및 지천 합류지점에서 심한 녹조가 발생함
