예용

경보건학 PhD

# 자연발생 석면(NOA)과 충남지역 석면문제

OA – Naturally Occurred Asbestos

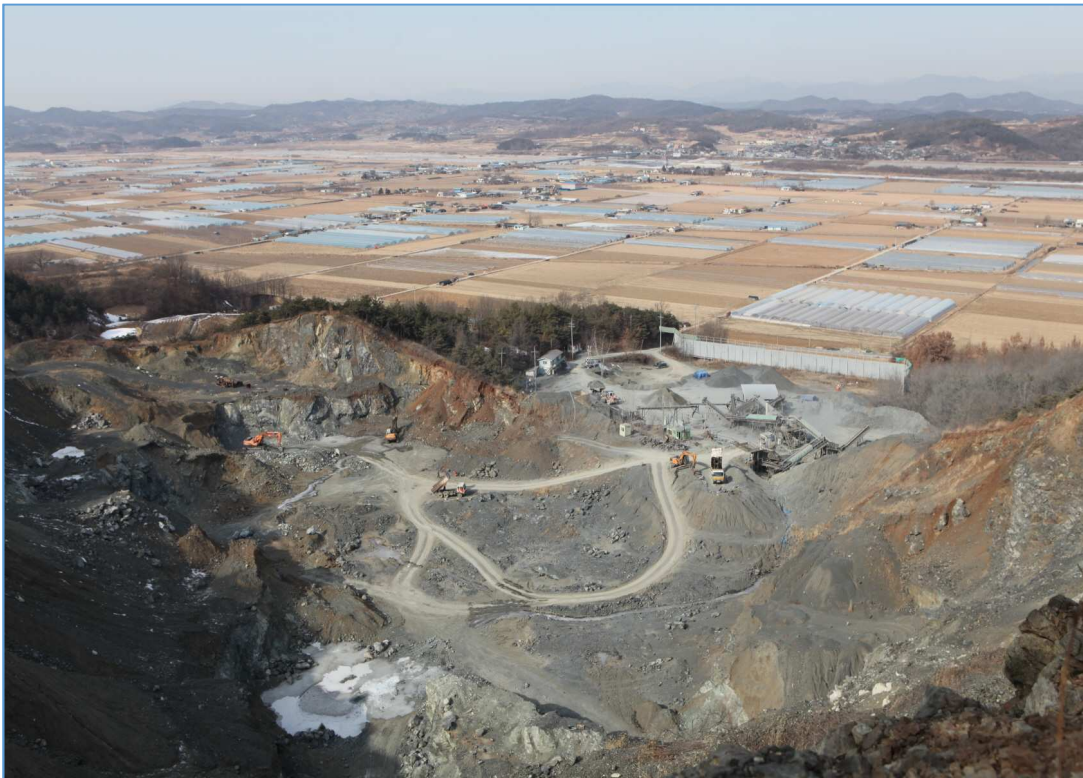
<2011년 안동 풍산자원 사문석광산의 전경>

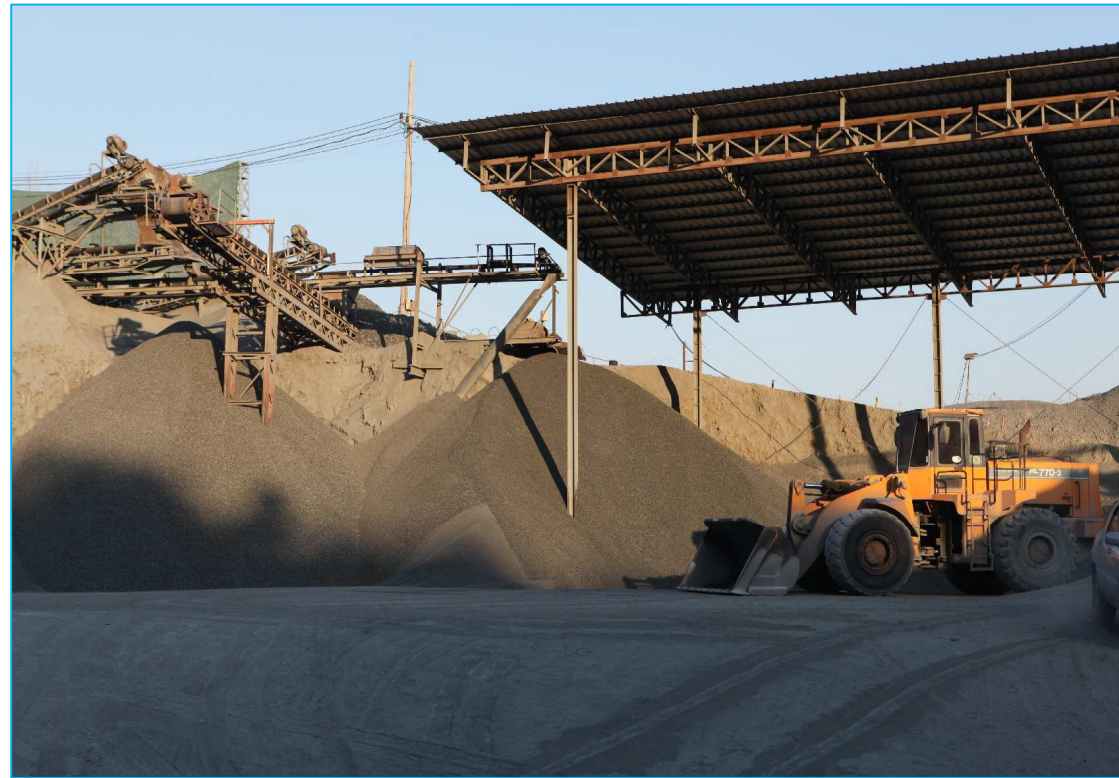
<안동 신립광산 내부모습, 크러쉬로 잘게 부수는 과정>

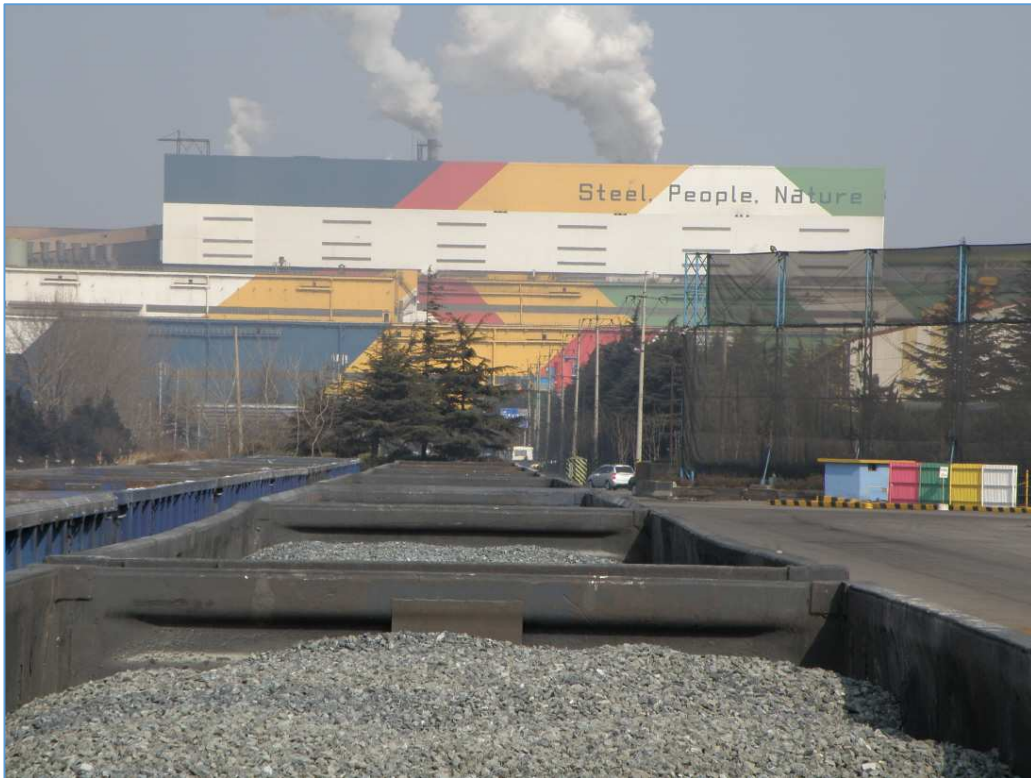
<2011년 2월 포스코, 사문석 운반 화물열차 괴동역>

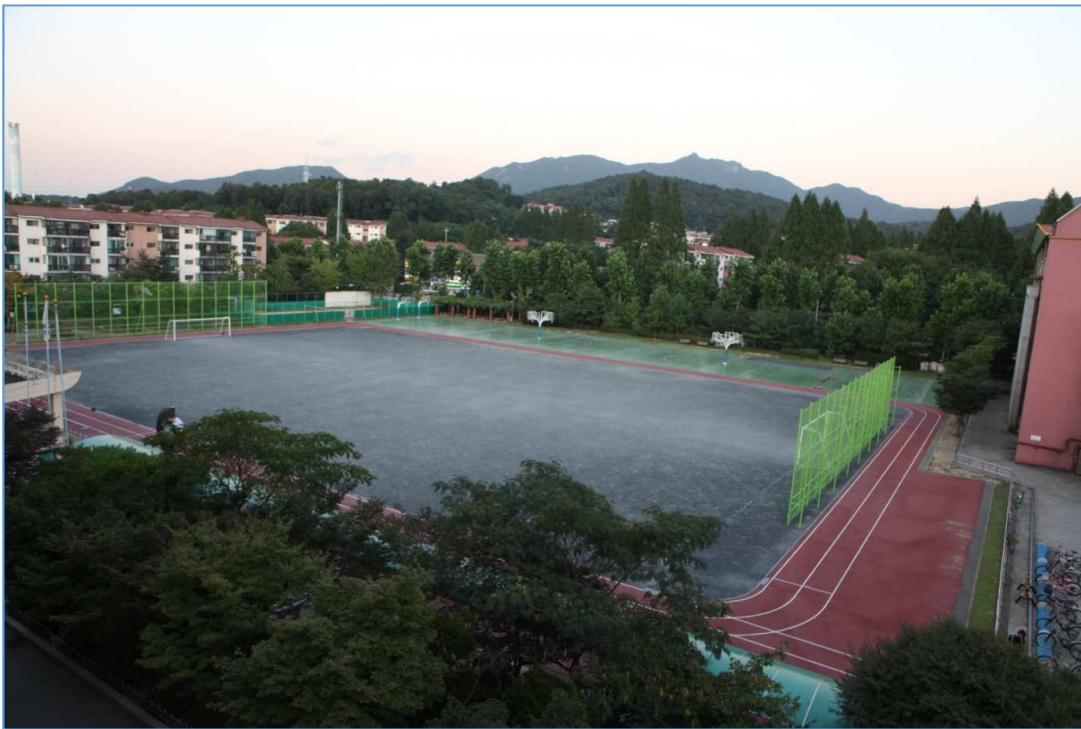
<2011년 9월 과천고등학교 감람석운동장 전경>

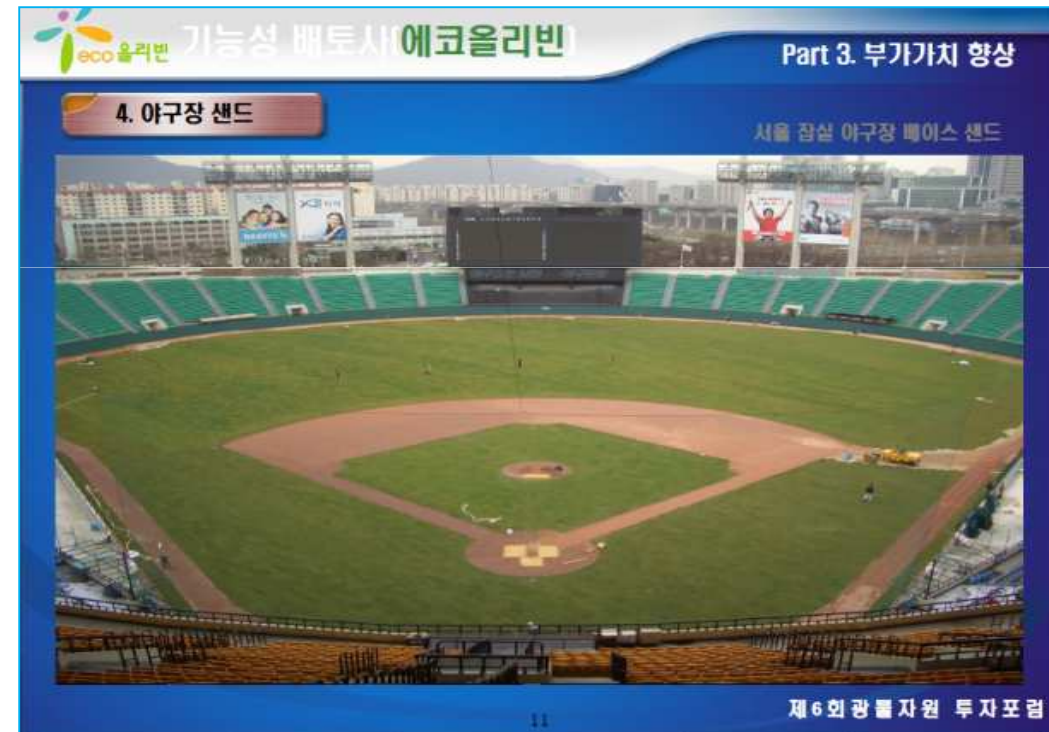
<2011년 9월 서울 잠실야구장 석면모래>

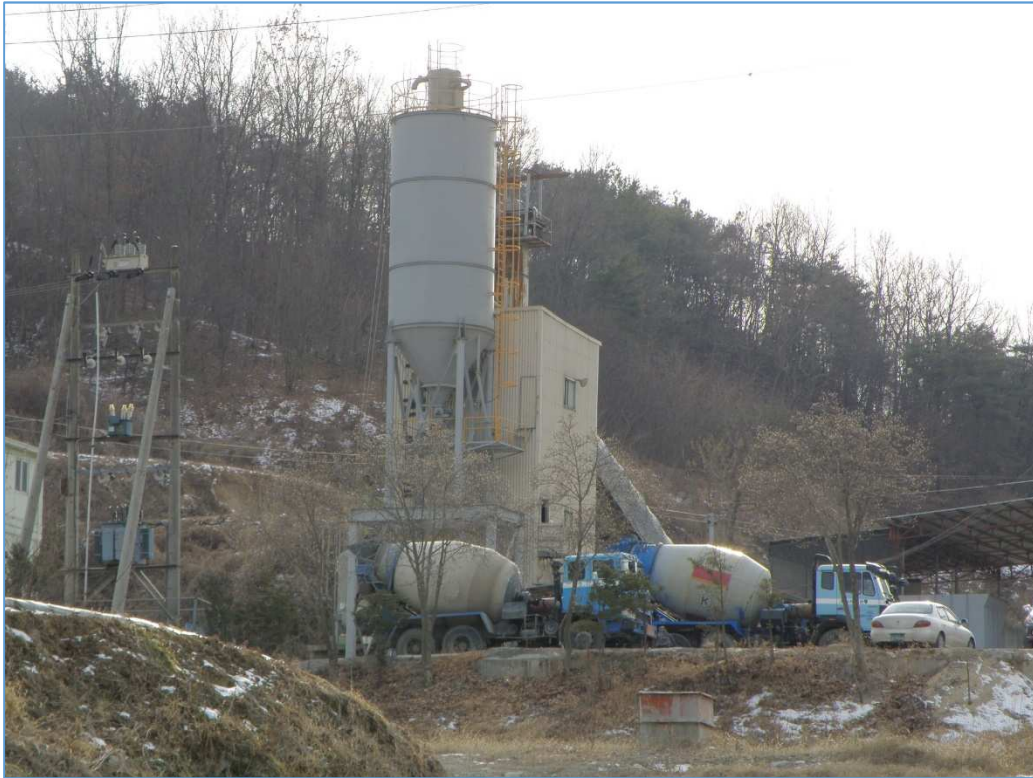
<2011년 10월 석면사문석을 사용한 레미콘 회사>

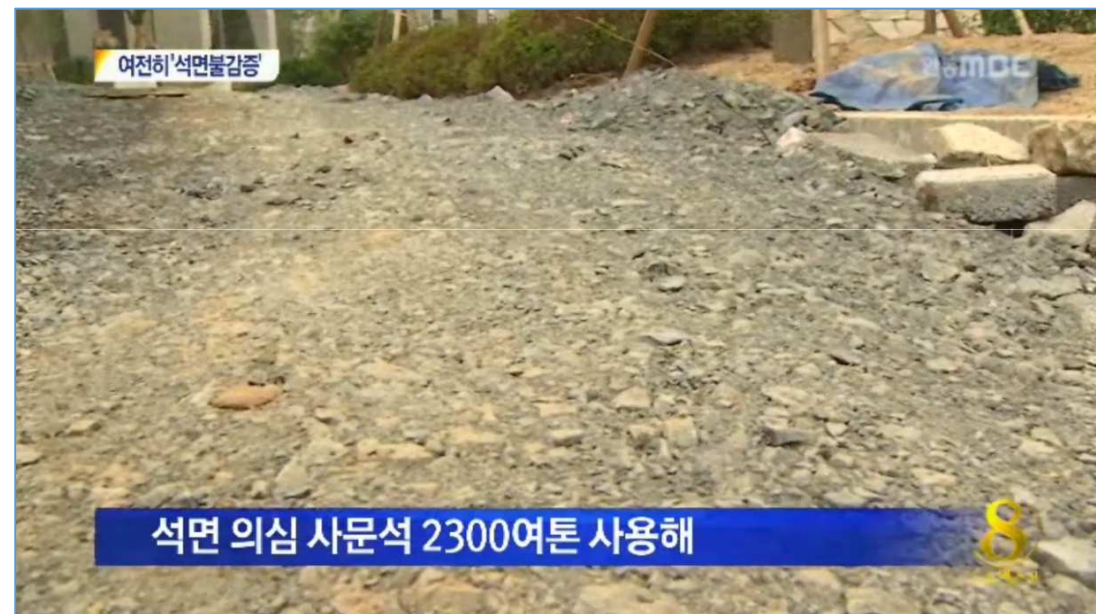
<아파트 기층제로 석면골재 2,300톤 사용>

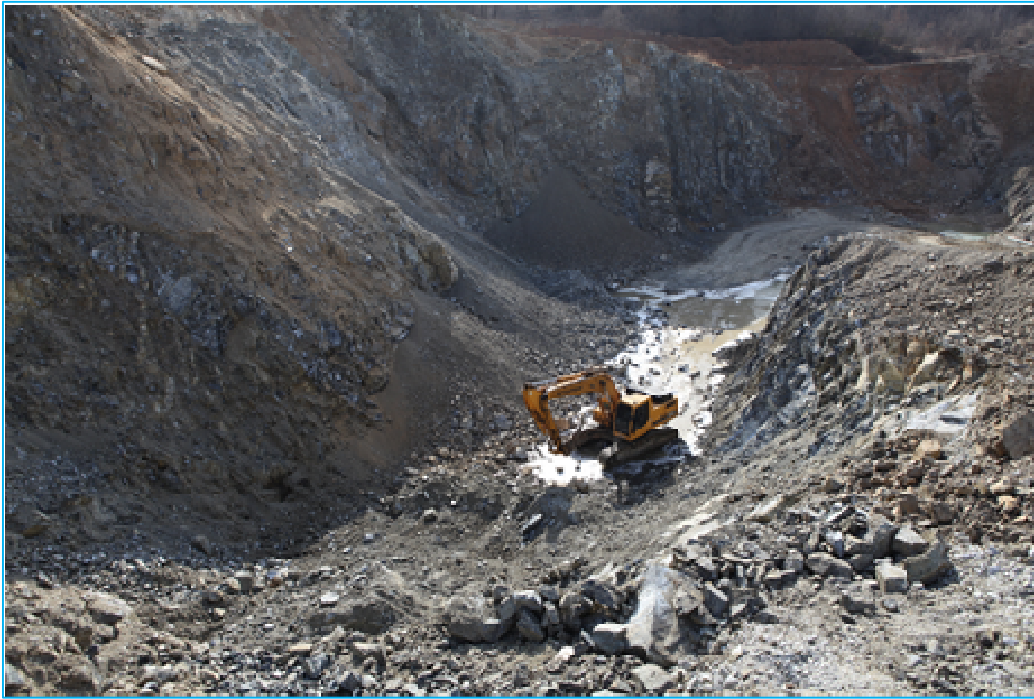
<2009년 5월 청양 비봉 석면광산>

- 일제시대; 비봉석면광산 개발
- 1978년~2008년 채굴기록
  - 경기광업주식회사,
  - 1981년까지 2700톤 채광,
  - 1982년부터 2008년까지 354,814톤 채광)
- 1983년 석면광산과 사문석광산 채굴
- 2011년 석면광산폐광, 사문석광산은 휴지광산(광해관리공단 분류)

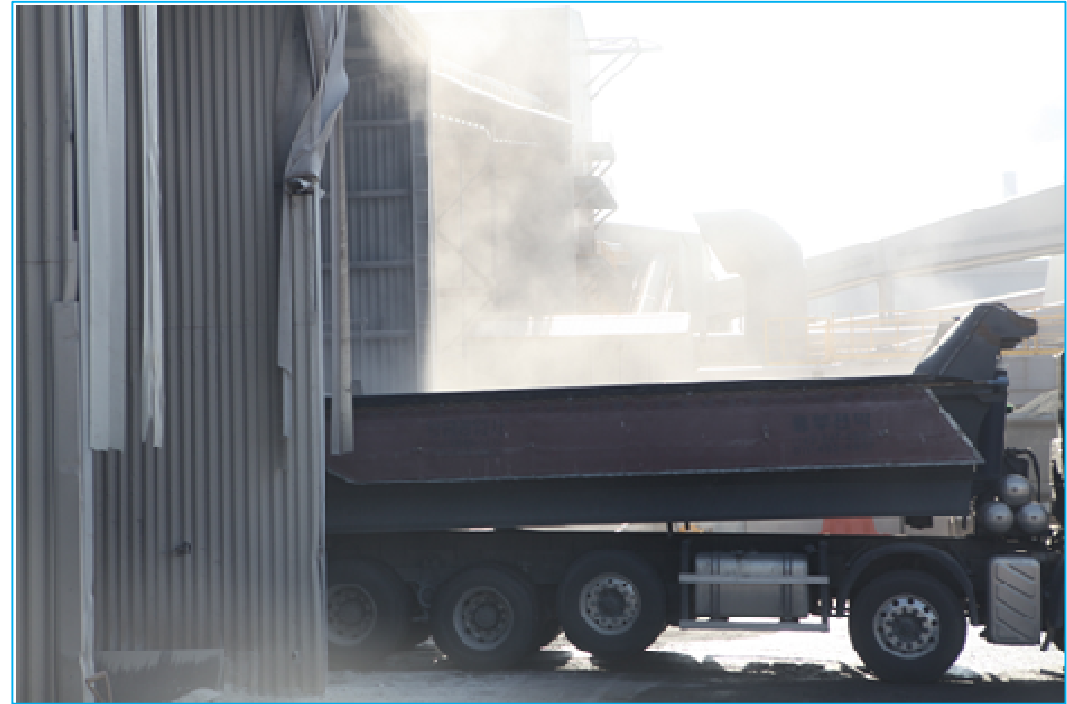
<2010년 12월 현대제철 당진공장 사문석 부원료 투입구>

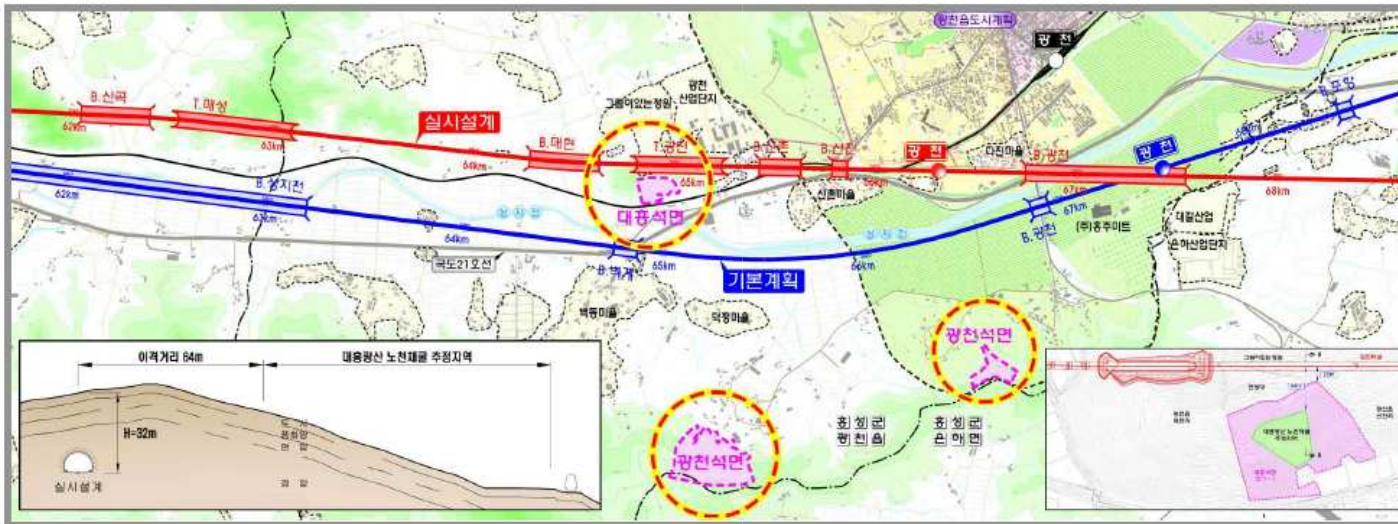
## 석면광산 비교검토

대흥광산 총 생산량은 기본계획 노선인근 광천광산의 0.16%에 불과

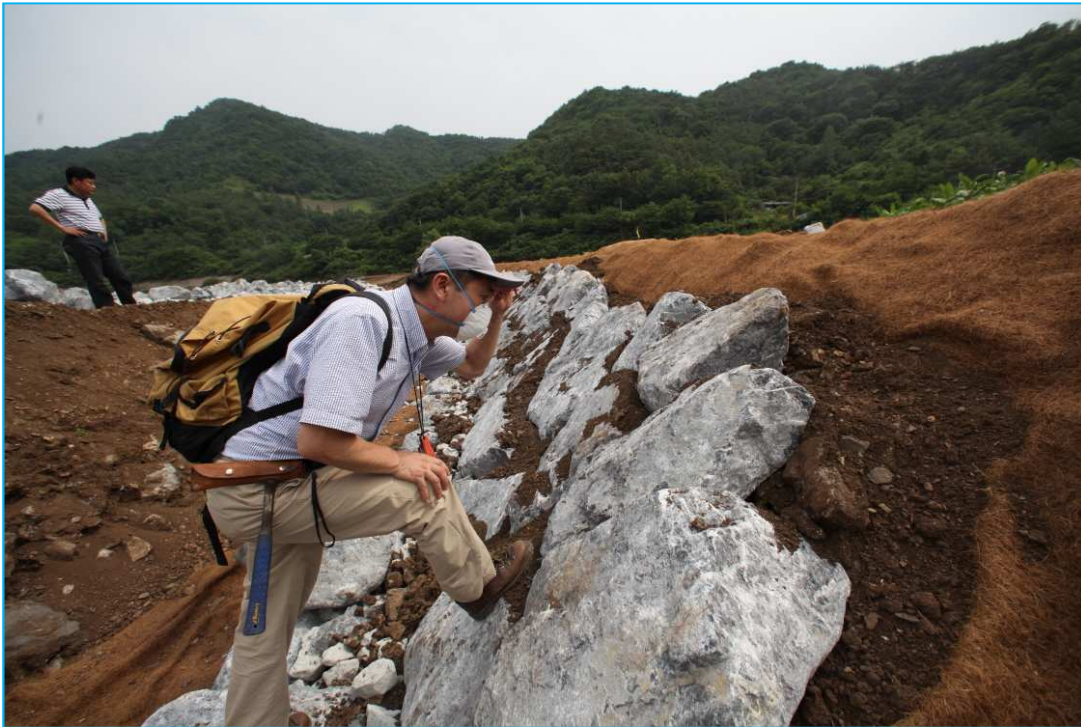
<2010년 7월 4대강살리기 남한강지역 석면석재 현장>

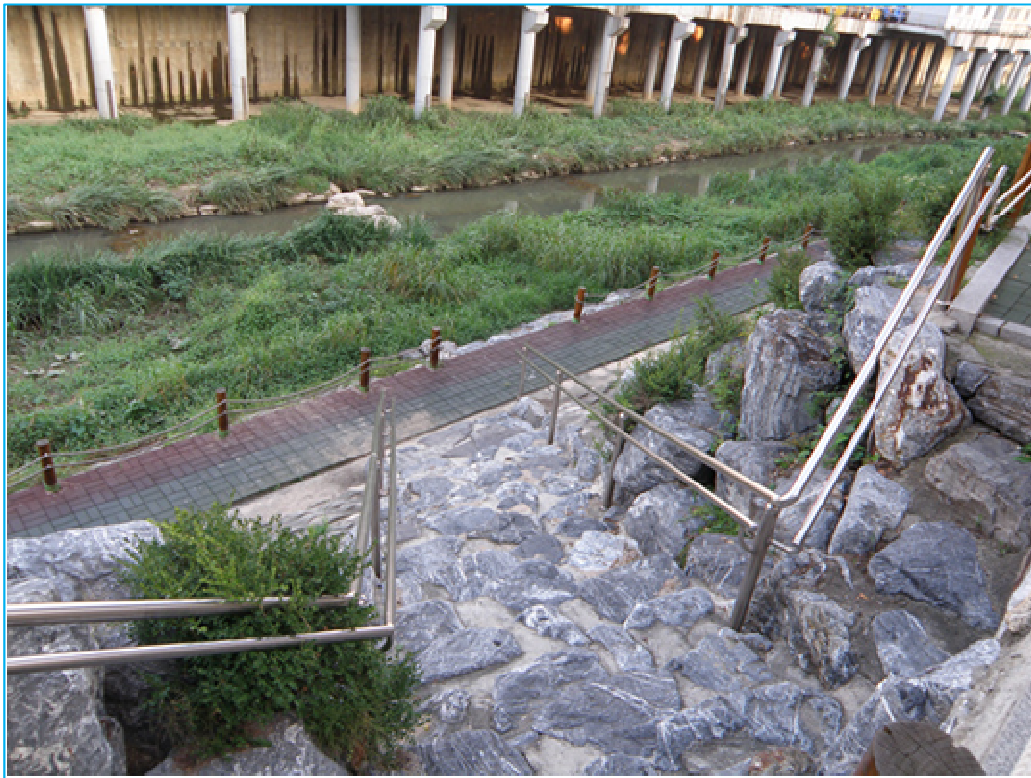
<2010년 8월 서울전농천 산책로바닥 석면조경석 시공>

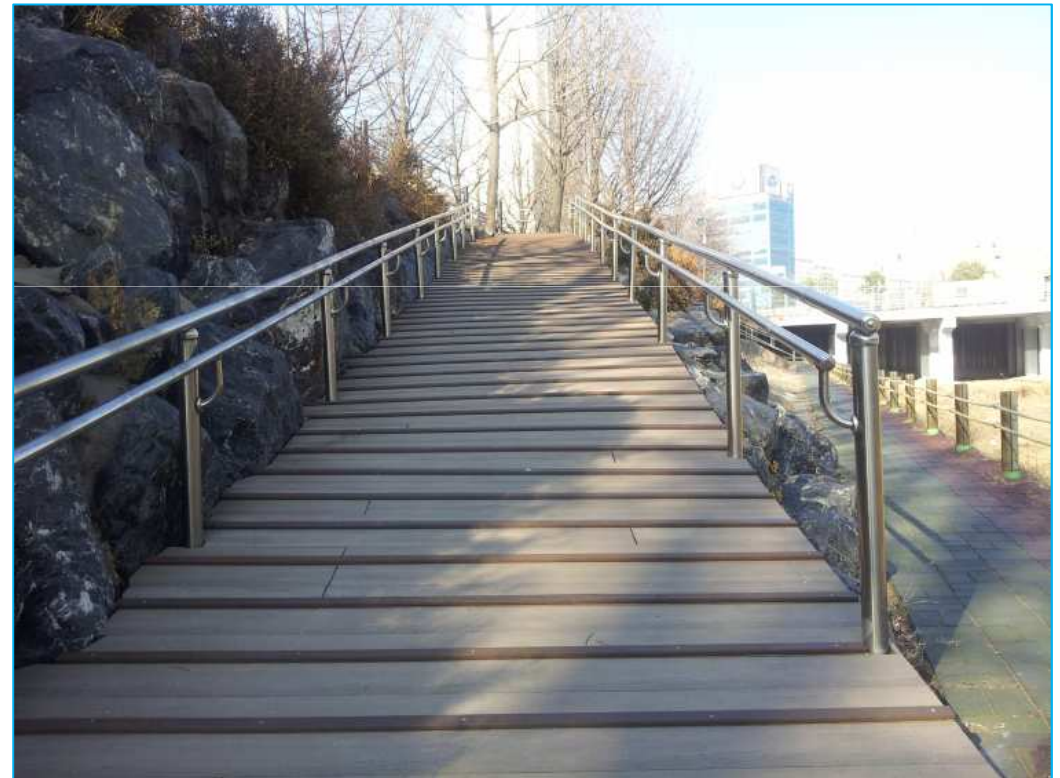
<2015년 1월 서울전농천 석면조경석 비산방지조치>

- ① 2010년 제천 석면광산 인근 채석장에서 석면함유 조경석이 전국적으로 유통되었으며, 5년 동안 방치하다가 서울시는 조경석 표면을 코팅하는 비산조치를 했다.
- ② 충주댐 치수능력증대 건설공사 지역은 석면 광맥이 발달된 지역으로 한국석면 추방네트가 2015년 11월 석면조사보고서로 확인했다. 석면이 확인되어도 공사를 강행하고 석면이 포함된 석재가 무단을 반출되고 있다.
- ③ 2016년 7월 충주댐 공사에서 나온 석면의심 석재가 충주시내 모어린이집 앞을 복토했다. 분석결과 트레모라이트석면 원석으로 확인됐고 주민의 항의로 충주댐 공사장으로 되돌아 갔다.

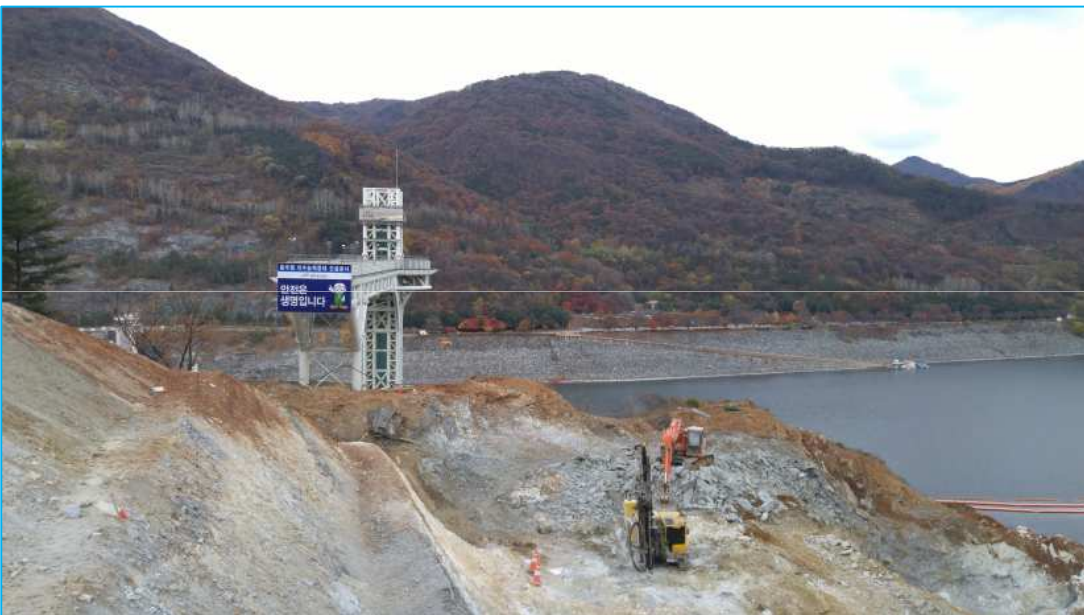
<2015년 11월 충주댐 치수능력증대 공사 현장>

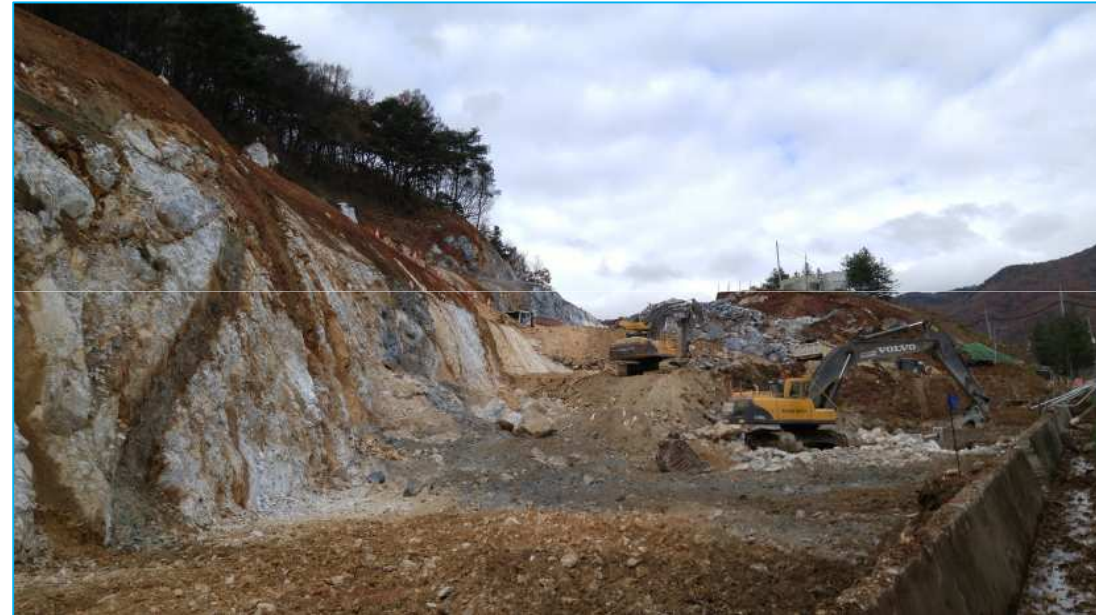
<공사현장엔 암석을 발파하기 위한 장치들이 박혀있

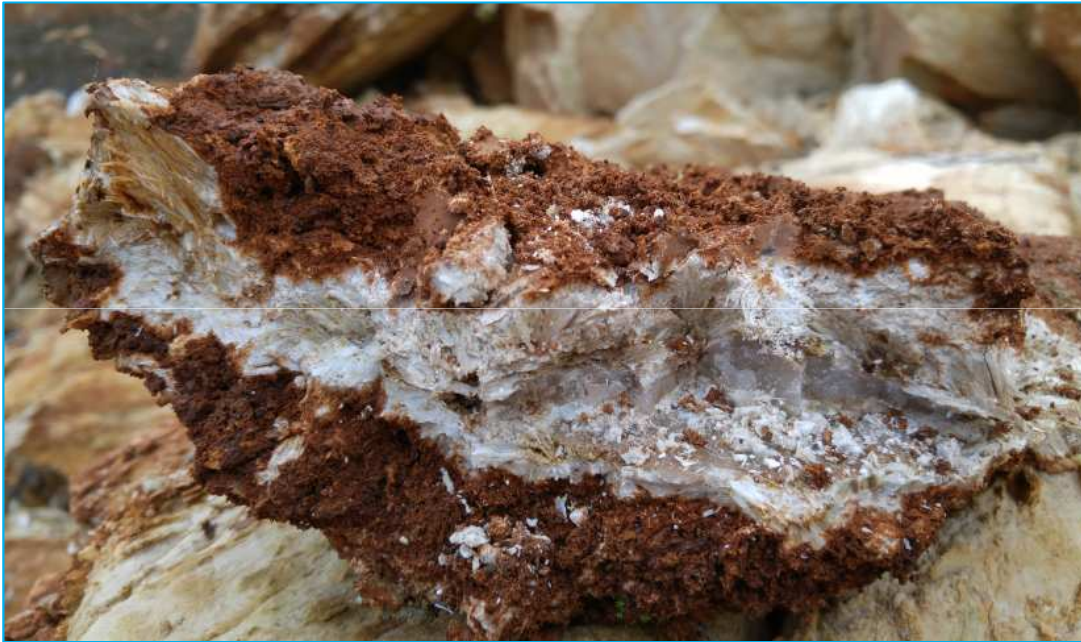
<충주댐 인근 암석 전체가 트레모라이트석면>

- 충주댐 양안 암석에서 트레몰라이트석면(tremolite asbestos)<sup>1</sup>이 확인되었다.
- 충주댐 4 곳의 조사대상 암석 모두에서 일급발암물질 석면이 검출되었다.

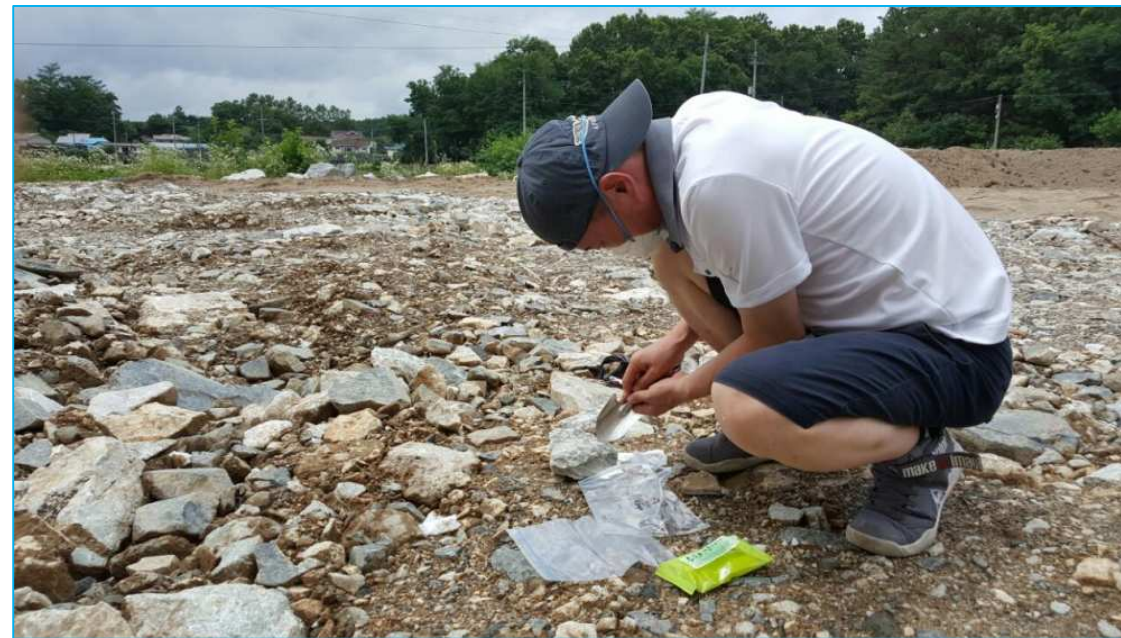
<충주댐에서 반출한 석재가 충주시 인근 어린이 집 앞으로 반출됨. 분석결과 트레모라이트석면 검출됨>
