하구생태복원 국외 추진 사례

국립해양생물자원관 박진순

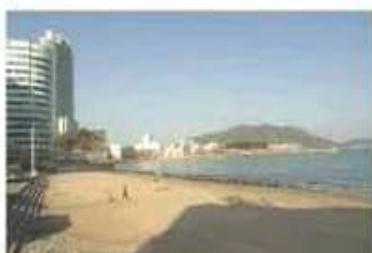
〈연안정비사업 시행 전〉

- 연안정비 사업: 2000년에 제 1차 연안정비 계획이 수립되어 시작함

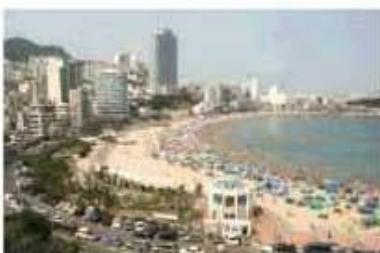
〈연안정비사업 시행 후〉

- 구조물 건설사업 위주의 단순한 사업이 자연해안의 해손 및 생태환경을 저해하기도 함

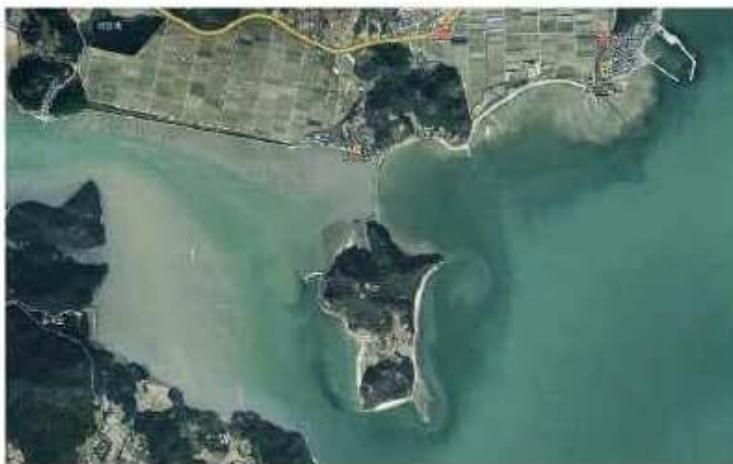
사촌-장재도 연륙도로 갯벌의 복원

복원내용

- 동수사업을 통한 해수 교환

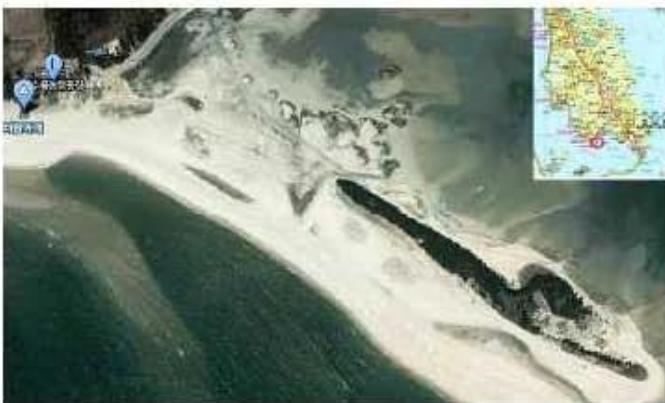
태안 해안사구의 복원

- 1998년 침식방지용 콘크리트 옹벽을 설치하고 곰솔을 심栽하는 등 사방사업을 추진

- 옹벽으로 인해 할미섬 내륙에 모래퇴적에 방해
- 표범장지뱀의 이동에도 장애물이 됨

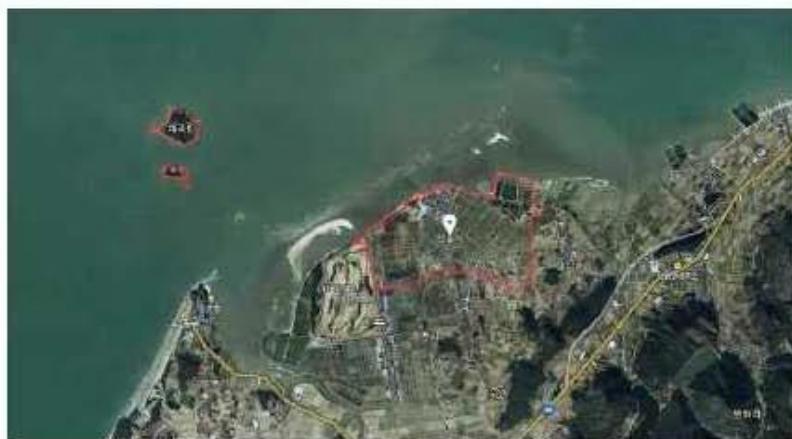
고창군 갯벌의 복원

- 양식장으로 사용하던 곳을 갯벌로 복원하고 염습지를 조성하여 생태공원 조성

- 제방축조(7516m)
- 배수갑문 5개소 설치
- 염습지 2개소 설치
- 염생식물/갈대군락지 조성

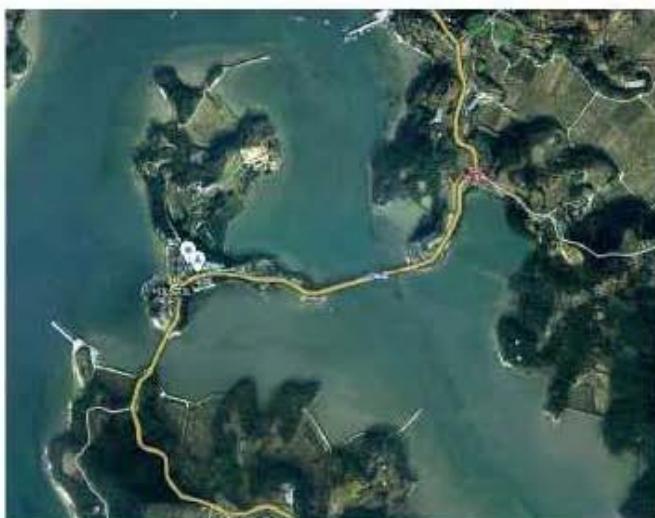
비토섬 연륙도로의 복원

- 도로 하부에 해수가 유통될 수 있는 유통로를 설치하여 환경개선을 도모

- 해수유동구 설치
- 갯벌탐방로 설치

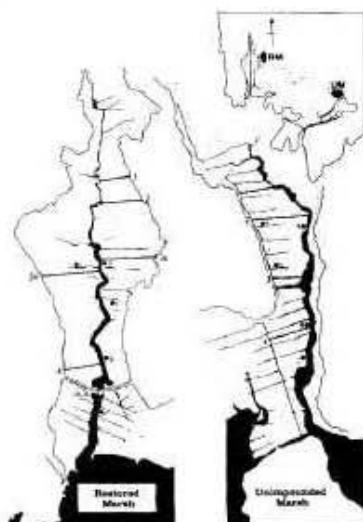
코네티컷주 Barn island 염습지의 복원

- 2개의 배수거(Culvert)를 설치하여 조식작용을 통한 해수 유동이 가능하도록 함

- 염습지 식물이 다시 서식하기 시작하고 면적 증가
- 생물군집 회복

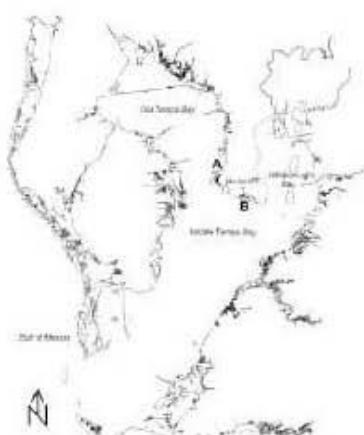
Tampa Bay 해중림의 복원

- 복원대상 해역에 설치한 6개의 10m×20m 방형구에 각각 200개의 뱃장 이식

- 2008년 9월, 해초지 면적이 28배 증가
- 일부는 자연에서 볼 수 있는 속도로 해초지 면적 증가 관찰

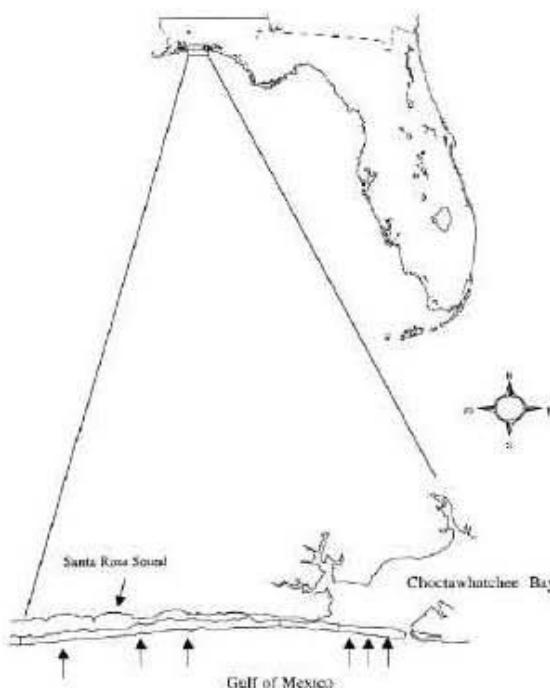
산타로사섬 해안사구의 복원

- 나무와 Geojute를 이용해 모래 펜스를 설치
- 시모트와 bitter panicum 을 펜스안에 식재

- 펜스를 설치한 곳에서 모래 축적이 높음
- 식물의 풍부도 증가
- 시모트와 bitter panicum의 생존률이 높음

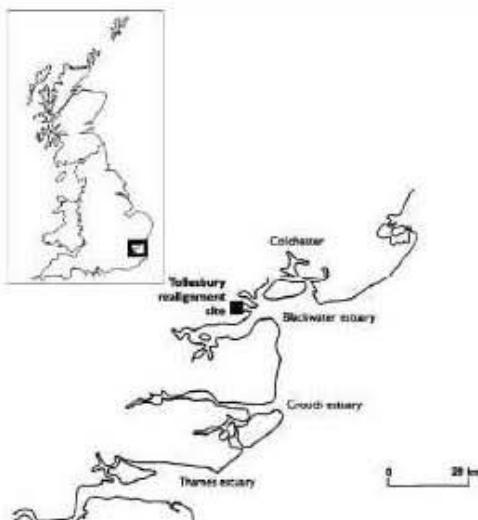
에섹스 Blackwater 하구의 복원

- 제방의 일부(60m)를 제거하여 해수유입이 있게 함

- 제방제거로 침수된 지역에 염습지 식물 서식
- 무척추동물 출현
- 퇴적속도 감소

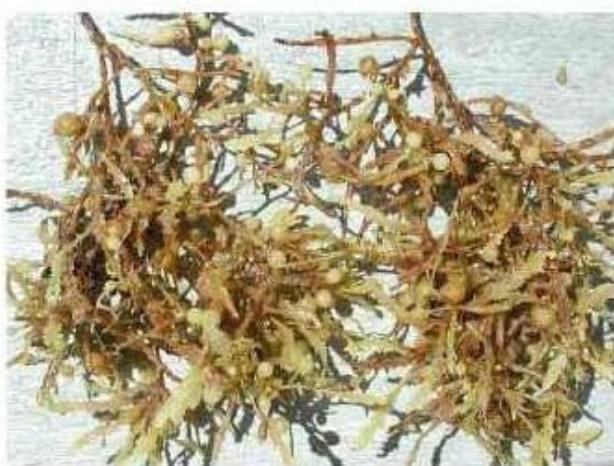
Seto섬 해중림의 복원

- 계단모양의 콘크리트 구조물을 디자인하여 각기 다른 높이에 *Sargassum*을 심음

- 80% 이상이 발아

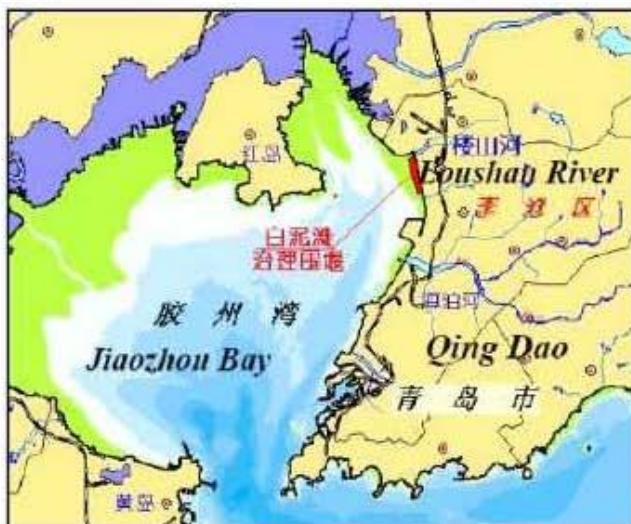
자오저우 만 Loushan 강 하구 습지대의 복원

- 해안가를 따라 물막이공 설치
- 하수 처리시설 설치

- 해류 흐름의 개선과 해류 속도 증가로 정화능력향상
- 하수처리시설 설치로 영양염, COD값 감소

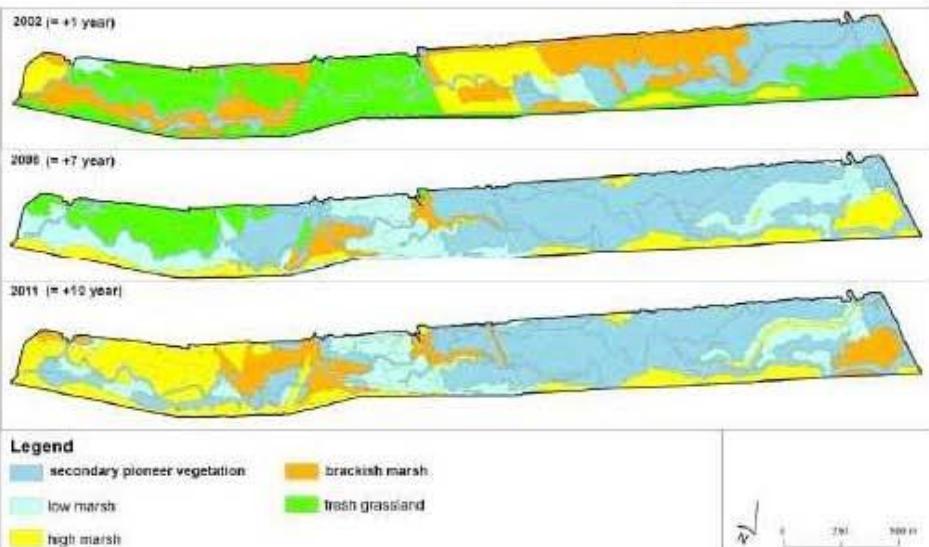
- 네덜란드족 Wadden Sea 염습지 복원 프로젝트에서의 모니터링 결과
(<http://www.waddensea-secretariat.org/>)
