## 천수만 해역 내 오염퇴적물에 의한 환경피해 개선 방안

이 연구는 대표적인 반폐쇄성 해역인 천수만 내측의 지속적인 오염물질 유입에 따른 퇴적환경 악화에 따른 각종 피해발생 현황을 분석하고, 근본적 해결방안을 제시하여 국비확보를 위한 기초 정책 자료를 지원하는데 목적이 있음

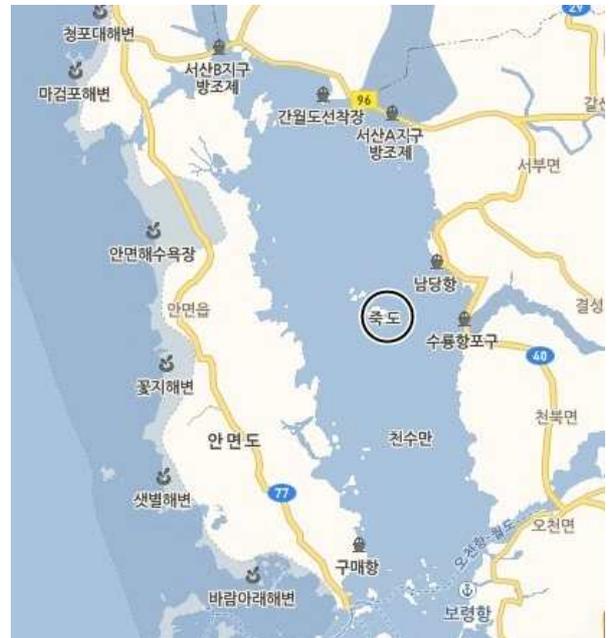
[그림 2-1] 충남 도내 유류오염표시 도면

- 천수만은 충청남도의 서해중부에 위치한 반폐쇄 천해성 내만으로, 행정구역으로는 태안군, 서산시, 홍성군 및 보령시로 둘러싸여 있음(그림 2-1)
- 천수만은 방조제 건설 이전에는 남북으로 약 40 km, 만 중앙부의 최대 폭은 약 10 km로서 총 해역면적은 약 380 km<sup>2</sup> 였음(박, 1976)<sup>1)</sup>
- 천수만의 방조제는 1983년 10월에 사장포 해역(서산A지구), 1985년 3월에 적돌강 해역(서산 B지구)에 건설됨
- 또한, 1999년 충청남도 보령시의 보령방조제, 2000년 충청남도 홍성군의 홍성 방조제 등이 완공되어 천수만의 면적은 약 180 km<sup>2</sup>로 방조제 건설 이전보다 약 절반 감소하였음

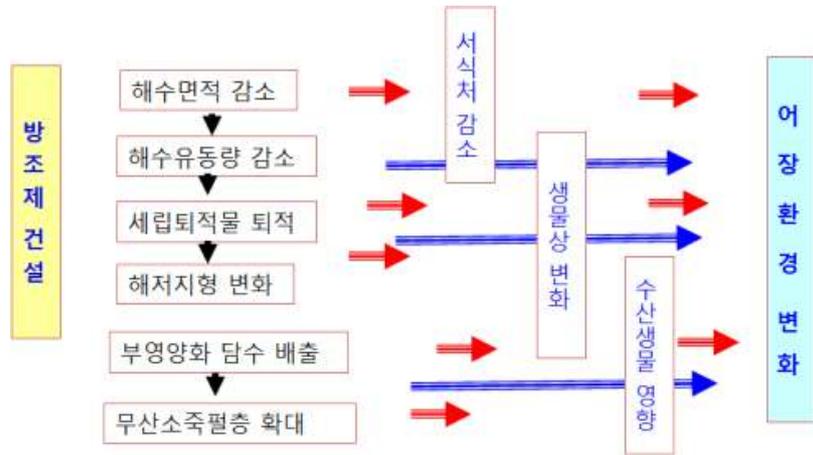
[그림 2-2] 천수만 방조제 건설 후 연안 환경과 어장 환경 변화<sup>6)</sup>

- 방조제 건설 이전 천수만 연안에는 큰 육상오염부하 시설이 없어, 육지로부터 오염물질이 거의 유입되지 않아 청정한 수질이 유지되어 연안어업과 양식을 위한 천혜의 어장이었음
  - 1980년 이전 많은 수산생물의 서식처와 산란장이었으며, 특히, 서해의 가장 중요한 꽃게와 대하 산란장이었음(국립수산진흥원, 1985)<sup>2)</sup>
- 내부의 간석지에서는 굴양식이 성행하였으며, 바지락, 낙지 등이 주로 생산되었고, 농어, 도미류, 민어, 송어 등의 어종들이 생산되었으며(해양연구소, 1978<sup>3)</sup>; 한국전력공사, 1985<sup>4)</sup>), 빠른 조류를 이용한 정치망 어업이 성행하였음
- 그러나 1980년 이후 방조제 및 화력발전소의 건설 등으로 어장면적이 축소되었고 해수 수질이 점차 악화되어 수산물 생산량도 감소되어 가고 있음
- 방조제 건설이전(1986년)의 천수만 지역의 어류 생산량은 12,150톤이었으나 방조제가 완공된 이후인 1991년에는 4,750 톤으로 약 62%가 감소하였음
- 또한, 방조제 건설 완료 후에는 유속이 감소하면서 퇴적상이 변하여 많은 양의 새조개가 번식하였으나, 1990년 중반 이후 새조개 생산량이 크게 감소하였고(한국해양연구원, 2006)<sup>5)</sup> 김양식장도 거의 대부분 면허가 취소되어 생산량도 격감되었음(그림 2-2)

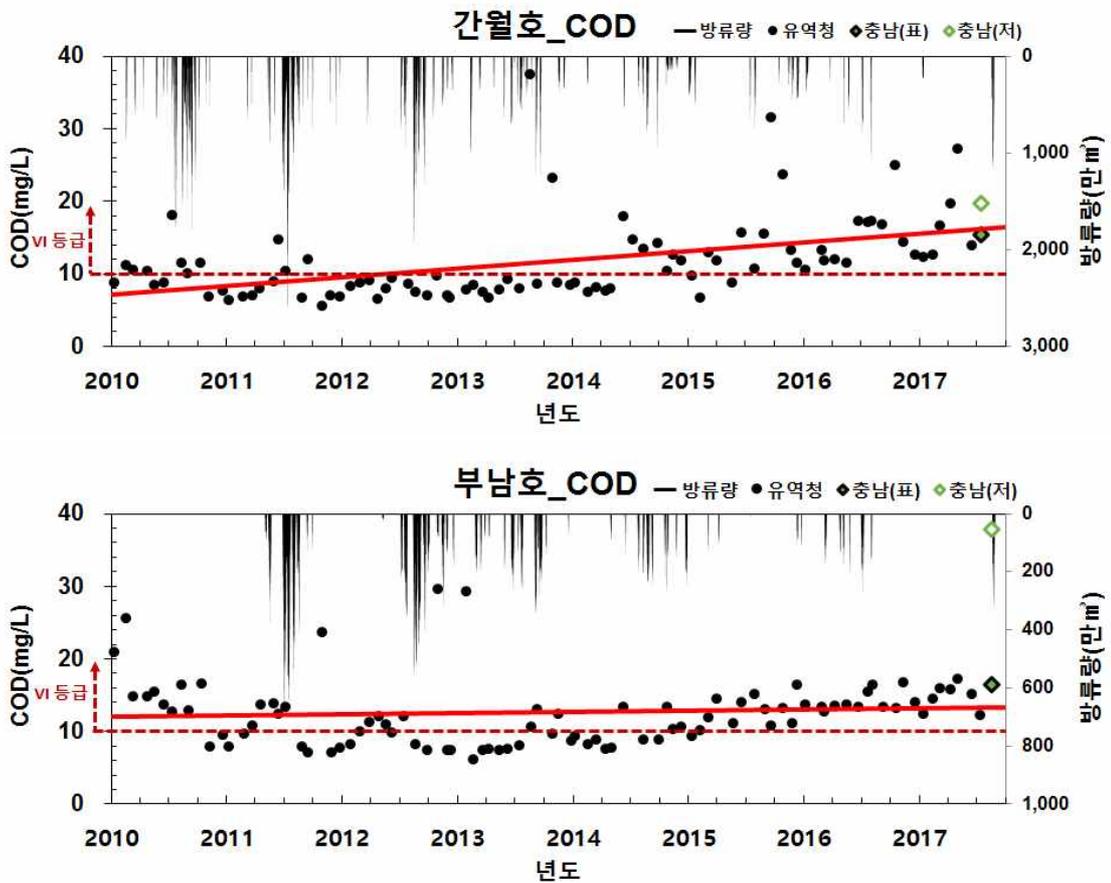
[그림 2-3] 천수만 내측 서산A,B방조제 내 연도별 수질 변화 추이

- 간월호방조제의 경우, 농업용수 공급을 위한 매우 중요한 수자원임에도 불구하고 최종 물막이 이후 수질 농도가 지속적으로 증가추세에 있음
- 환경부 물환경정보시스템 수질 측정망 조사결과(2011~2017년)를 보면(그림 2-3), 2014년말부터 수질환경기준(COD기준) 최하위등급인 VI등급(10mg/L)을 초과하고 있어 친환경농산물 인증을 위한 농업용수 기준에 매우 미흡한 수준을 보임
  - 더불어 COD 수치가 지속적으로 상승하고 있어 수질이 계속 악화되고 있음을 알 수 있음

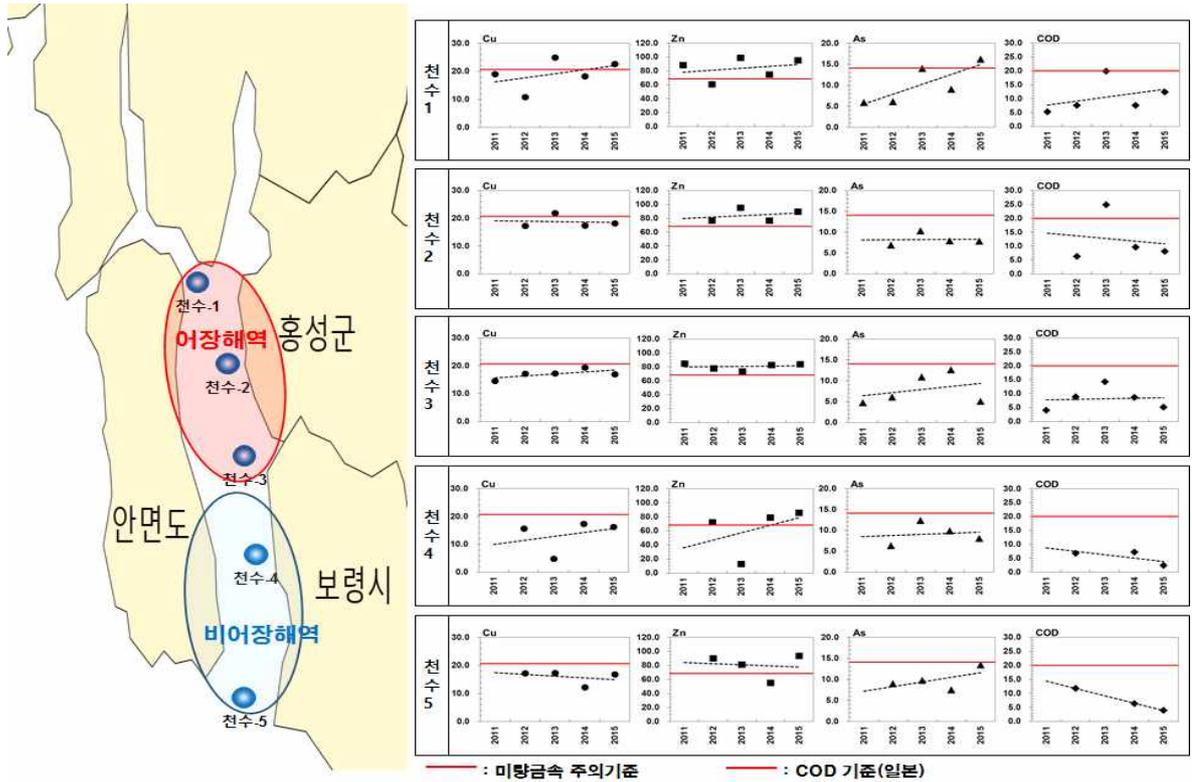
[그림 2-4] 천수만 저서 퇴적물 오염현황<sup>7)</sup>

- 천수만은 평균 수심 20m 이내의 반폐쇄적 천해성 내만이며, 총면적은 380km<sup>2</sup>였으나, 방조제 공사가 완공되면서 현재는 약 230km<sup>2</sup>로 감소(1984년 서산지구 방조제 공사로 약 150km<sup>2</sup>가 육지 및 담수호로 됨)
- 간척사업 이후, 해수순환의 약화로 인하여 전반적인 저질분포는 니질 퇴적상으로 변화하고 있음(방조제 건설 이전에는 니사질 퇴적상)
- 2011~2015년까지 천수만 내 저서 퇴적물의 미량금속(Cu, Zn, As) 및 유기물(COD 기준)의 농도 변화 추이를 그림 2-4에 나타내었음
- 미량금속인 경우 시간이 지날수록 전 조사정점에서 농도가 점진적으로 증가 경향을 보이고 있으며, 특히 내측해역인 천수-1, 2지점에서 아연(Zn)은 주의기준을 넘어서고 있으며 구리(Cu)와 비소(As)도 시간 변화에 따라 농도가 증가하고 있음
- 유기물(COD 기준)의 경우는 천수-1지점에서는 농도가 상승하고 있지만 그 외 조사지점에서는 시간변화에 따라 감소 혹은 큰 변화가 없는 특성을 보이고 있음
- 한편 국립공원 연구원에서 조사한 자료를 보면, 천수만 내측(부남호 제방 앞) C1지점이 유기물 오염이 가장 심각하게 나타나고 있으며 C2, C3 순으로 농도는 감소하고 있음.

7) 그림에서 빨간선(기준선) 중 중금속의 기준은 해양환경기준(부록 1 참조)의 주의기준(TEL)을 기준으로 삼았고 유기물(COD)의 기준은 일본 수산생물의 보호를 위하여 생물에 영향을 주는 기준농도로서 20mg/g-dry를 기준으로 삼았음.

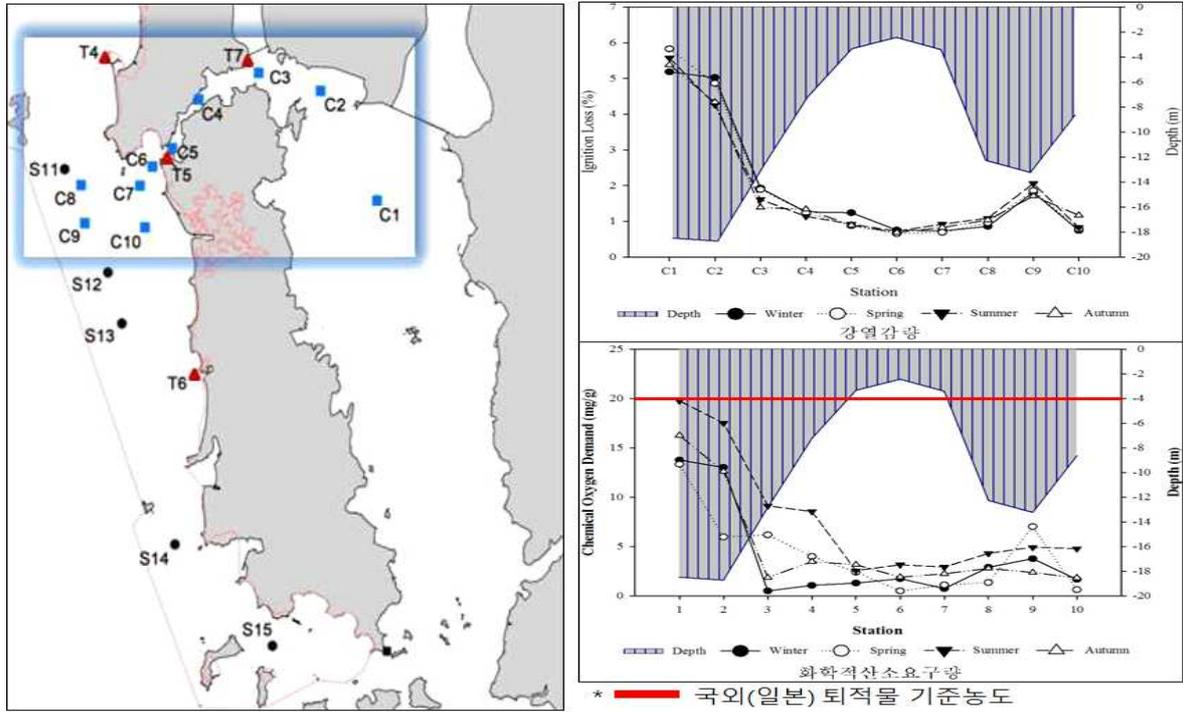
[그림 2-5] 천수만 내측 해양퇴적물의 오염원 농도<sup>8)</sup>

- 특히 육상기인 오염원의 직접적인 영향권에 있는 천수만 내측해역의 저서 퇴적물 오염도가 상대적으로 매우 높게 나타나고 있는 것을 주목할 필요가 있음(그림 2-5)
- 계절적으로는 여름의 오염도가 가장 심각하게 나타나고 있음

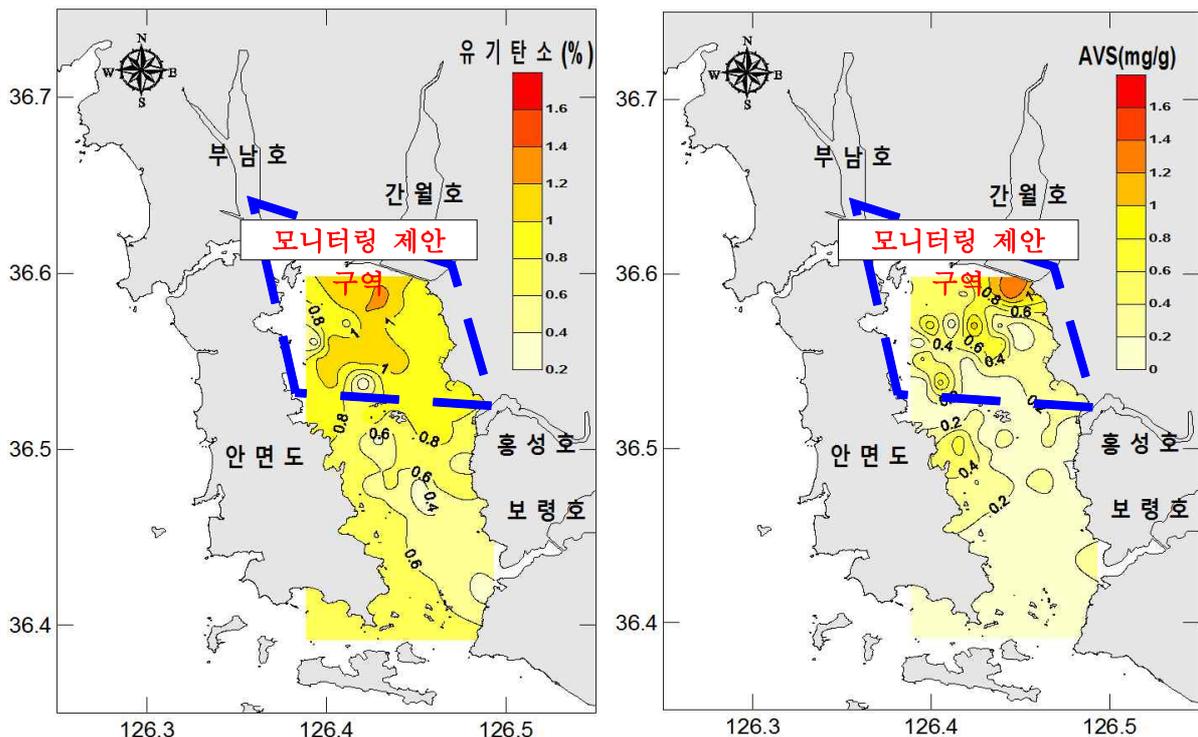
[그림 3-1] 2010년 8월 조사된 표층퇴적물 중 유기탄소(좌) 및 산취발성황화물(우) 농도 분포(충남 씨그랜트사업단, 2011)

- 충청남도 씨그랜트 연구사업에 의해 2010년도에 조사된 오염퇴적물(유기탄소 및 AVS) 분포 현황(그림 3-1)을 보면 천수만 외측에서 내측으로 갈수록 오염이 증가하고 있는 것을 알 수 있음

- 하지만 간월호, 부남호 등 육상기인 오염부하가 매우 크게 나타나는 주요 하구역과 천수만 내측에 위치한 양식장 주변 지역에 대한 해저 퇴적물 오염 현황 공간 조사가 여전히 부족한 실정임
- 상기의 조사에서는 천수만 전체해역에 대한 유기퇴적물 공간 분포현황(유기탄소 및 AVS)에 대한 기초조사만 수행되었음
- 그림 3-1의 푸른색 점선으로 표시한 바와 같이, 퇴적물 오염정도가 높을 것으로 예상되는 천수만 내측(양식장 부근 및 간월호, 부남호 방조제 부근) 해역에 대한 정밀 조사가 반드시 선행될 필요가 있음
  - 이에 충청남도에서는 ‘2017년 서해안 연안환경측정망 모니터링 연구용역’ 사업에서 천수만 해역 내 오염퇴적도 분포 현황을 상세히 조사·분석하여 결과를 제시할 예정에 있음

- 2010년도에 진행된 충청남도 씨그래نت 연구사업에서 제시된 관측결과(그림 3-1)를 참조하면, 천수만 내측 간월호, 부남호 전면해역에 대한 퇴적물 오염도 정밀조사가 반드시 필요한 것으로 나타남

- 따라서 그림 3-1의 푸른색 점선으로 표시된 천수만 내 퇴적물 오염예상구역에 대한 부영양화 정화지수 및 유해화학물질 정화지수를 공간적으로 조사하여 오염원인지를 정밀하게 분석하고, 오염퇴적물 정화복원사업 기초 자료로 활용할 필요가 있음

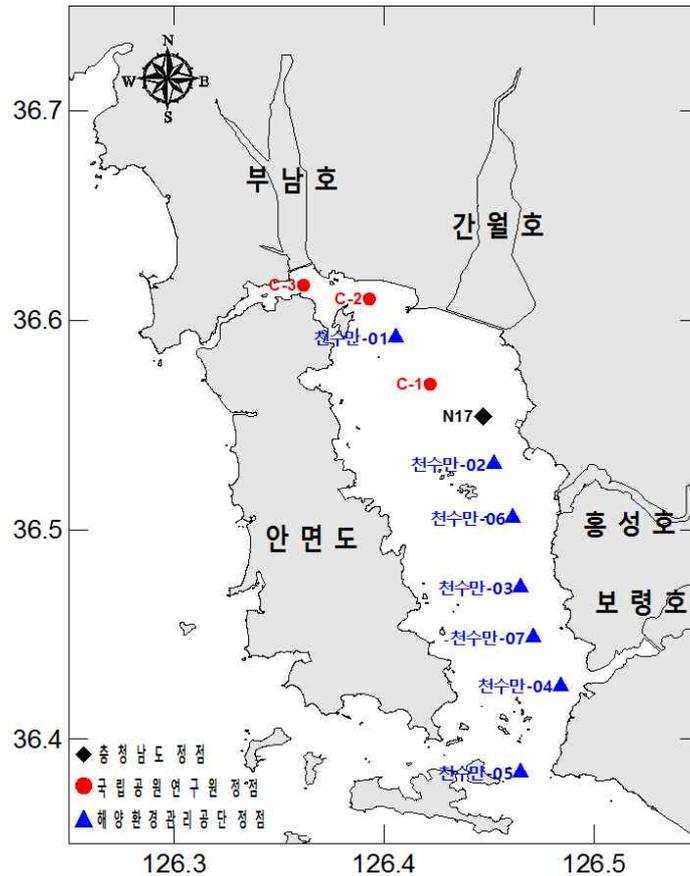
[그림 3-2] 해양환경관리공단, 충청남도 및 국립공원연구원 조사정점

- 해양환경관리공단의 국가해양환경측정망 조사자료(2011~2015년, 매년 2월 조사)와 국립공원연구원의 태안해안국립공원 해양환경변화 측정망 조사자료(2014년, 계절별 조사), 충청남도 조사자료(2015년, 계절별 조사)를 참고하여, 강열감량(IL), 화학적산소요구량(COD), 산취발성황화물(AVS) 등의 평가항목으로 한 부영양화 정화복원지수를 산정함(그림 3-2, 3-3)
- 해양수산부에서 고시된 해양오염퇴적물 정화복원 대상구역 설정은 부영양화 정화복원지수가 6이상이거나, 유해화학물질 정화복원지수가 2이상인 경우 설정이 가능함
- 천수만 해역은 공장, 산업단지가 밀집하지 않아 중금속, 지속성 유기오염물질, 선박기인 오염물질 등의 항목의 유해화학물질 정화복원지수는 기준치를 상당히 하회하여, 부영양화 정화복원지수를 중심으로 오염지수를 제시함

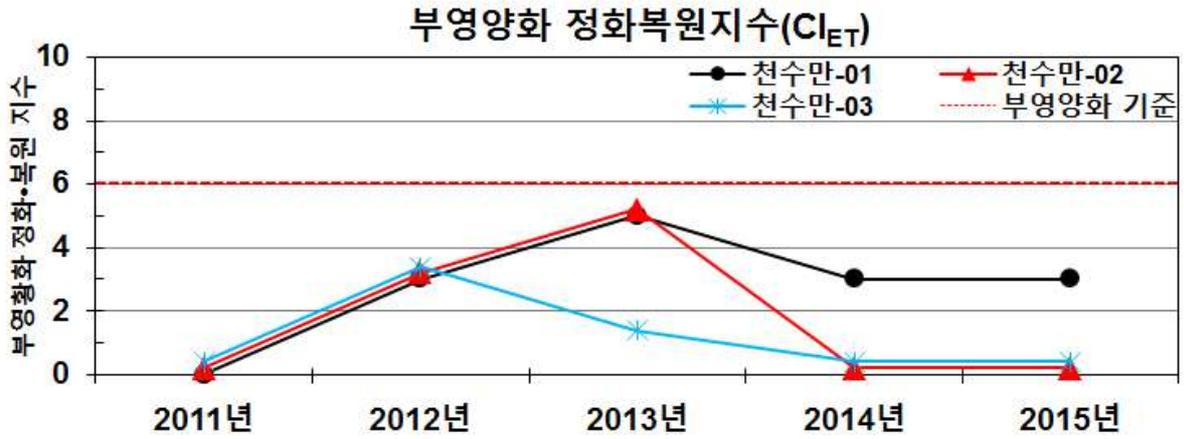
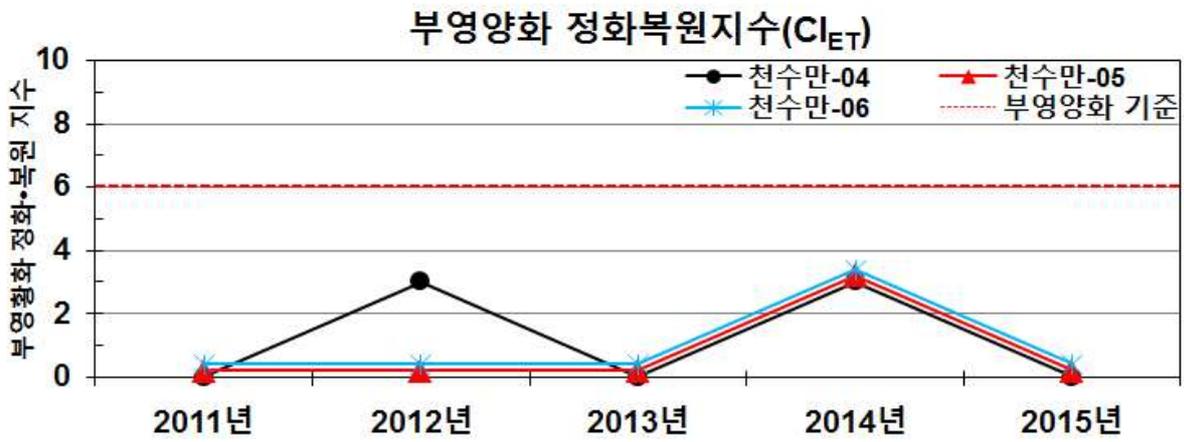
[그림 3-3] 해양환경관리공단 조사결과를 이용한 부영양화 정화복원지수 산정치

- 국립공원연구원의 2014년 조사결과(계절별 조사)에 따르면, C-1 지점에서 하계와 추계에 부영양화 정화복원지수가 6, 동계와 춘계에 4로 나타나 정화복원 대상구역 조건을 충족하는 것으로 분석되고 있음(그림 3-4)
- 한편 해양환경관리공단의 조사 결과를 살펴보면 천수만-01, 02 정점을 중심으로 부영양화 정화복원 지수가 높게 나타났는데, 특히 2013년도에 두 정점에서 각각 5를 기록하여 해양퇴적물 정화복원 기준치에 근접하는 오염지수가 관측되었음(그림 3-3)
- 충청남도 조사정점인 N17에서의 2016년 계절별 퇴적물 조사자료를 분석한 부영양화 정화지수를 살펴보면, 계절별로 4점까지 나타나고 있어 N17 북측 해역을 중심으로 더 높은 정화복원 지수가 나타날 것으로 예상됨(그림 3-5)
- 따라서 그림 2의 천수만-01, 02 정점, C-1 정점 주변 해역을 중심으로 한 정밀한 해양퇴적물 오염도 조사가 추가로 필요할 것으로 판단됨

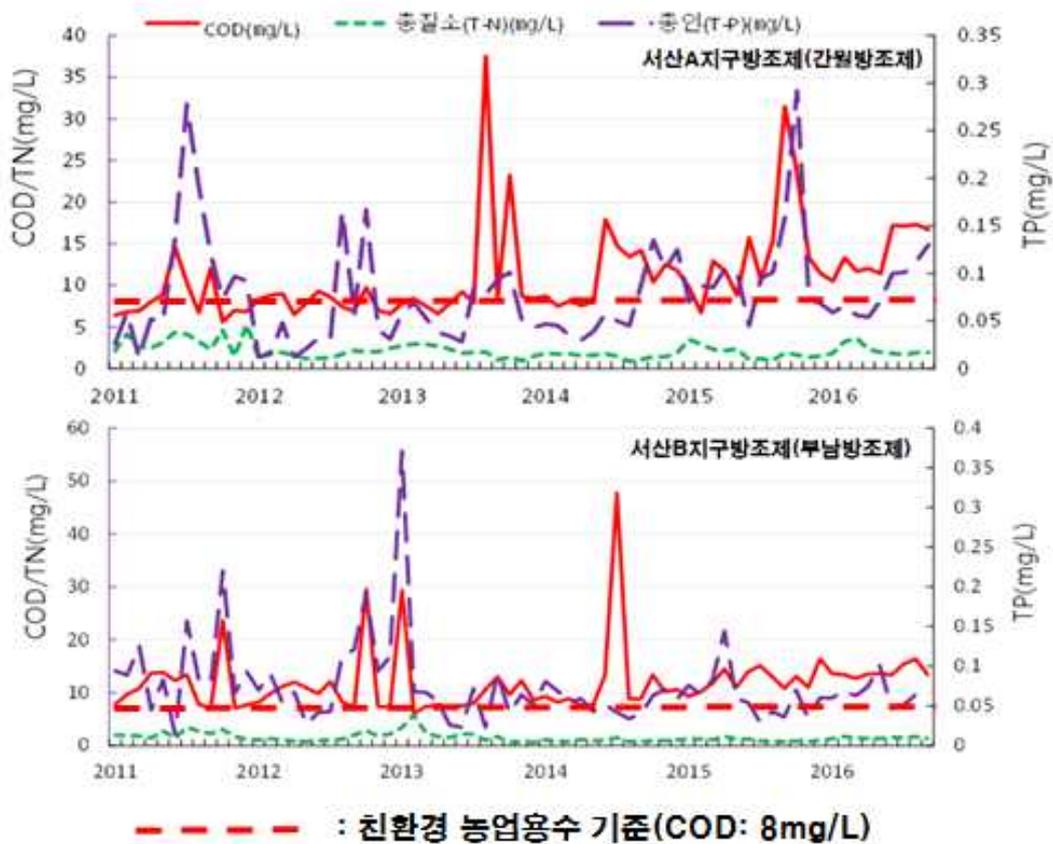
[그림 3-6] 천수만 내측 서산A,B방조제 내 연도별 수질 변화 추이<sup>9)</sup>

- 천수만 해역에는 농경지 및 용수 확보를 위한 시설로서 서산A지구방조제(간월방조제), 서산B지구 방조제(부남방조제), 홍성방조제, 보령방조제 등이 위치해 있으나 내측 수질이 매우 악화되어 있음(그림 3-6)
  - 친환경농산물 인증을 위한 농업용수 기준(IV등급, COD 기준 8mg/L 이하, TOC 기준 10mg/L 이하)을 초과하고 있음
- 특히 하계에 담수호로부터 방조제 배수갑문을 통해 대량의 육상기원 유기물(축산, 농업, 생활하수 등) 유입으로 인한 해양오염 발생이 문제가 되고 있음
- 천수만 해역은 부영양화물질에 대한 영향이 크고, 유해화학물질에 의한 퇴적물 오염영향이 상대적으로 적은 특징이 나타남. 이는 산업단지 등을 통한 중금속류나 잔류성 유기오염물질 유입영향이 크지 않음을 보여줌
- 천수만 내측해역(간월호, 부남호 주변)으로는 가두리 양식장이 성행하고 있어, 양식장에서 배출되는 양식어의 먹이와 양식어의 분뇨 등에 의한 저질 부영양화 오염에 일부 영향을 주고 있음

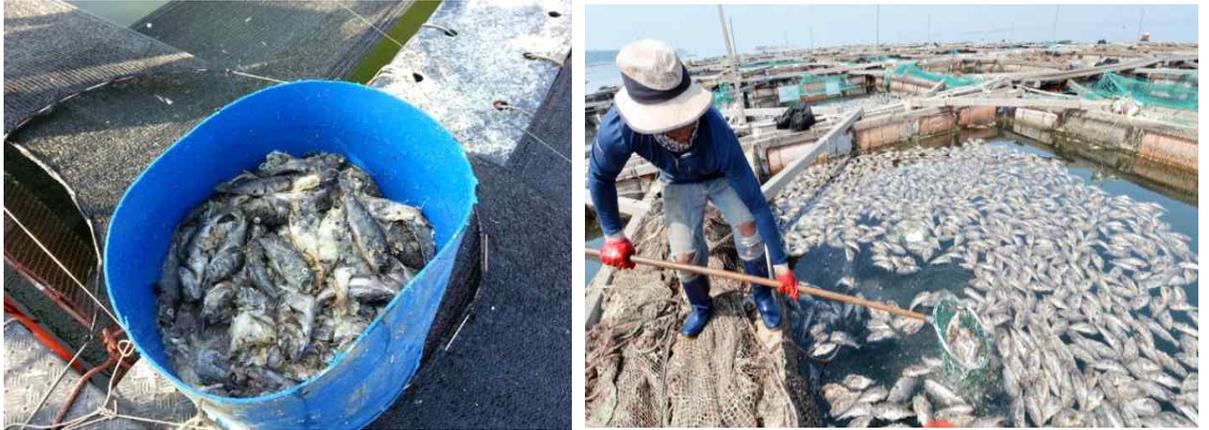
[그림 3-7] 서해안 천수만 내 양식어 집단 폐사 사진<sup>11)</sup>

- 충남도내 양식장 현황(2016년 기준)으로는 총 153개소, 면적 141,348㎡이며, 이 중 태안군(17개소, 103,925㎡), 보령시(39개소, 12,266㎡), 서산시(30개소, 13,115㎡) 순으로 천수만, 가로림만 일대에 양식장이 90% 이상 밀집되어 있음(표 3-1)
- 특히 여름철 고수온 현상 지속에 따른 가두리 양식장의 양식어 폐사는 큰 문제로 부각되고 있음(그림 3-7)

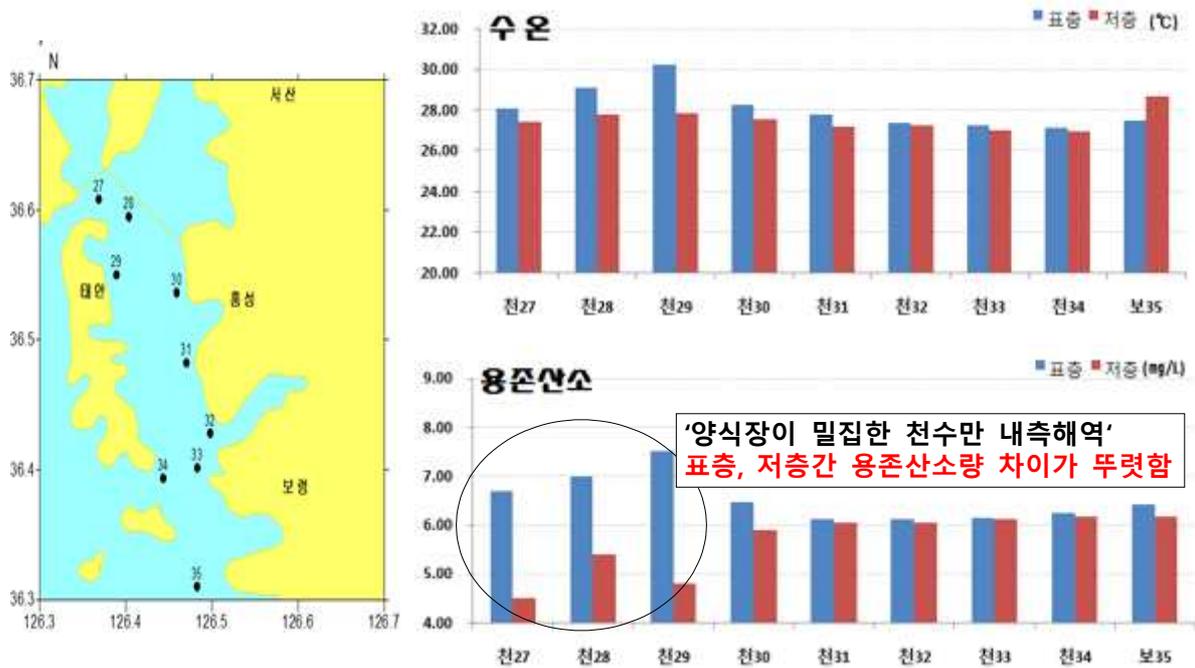
[그림 3-8] 2016년 8월 천수만 조사정점의 수온과 용존산소(서해수산연구소, 2016)

- 2016년 여름은 극심한 폭염이 지속되었는데, 국립수산물과학원에서 운영하는 실시간 어장정보에 따르면 8월 천수만 일대(보령 효자도) 표층 수온은 평균 27.2℃, 최대 29.6℃(8월 13일)으로 8월 10일부터 8일간 28℃ 이상의 고수온이 지속되었음(그림 3-8)
- 이러한 고수온 영향으로 서산시는 13곳(0.75ha)의 양식 어가에서 조피볼락 128만 마리가 폐사하여 약 18.4억원의 피해가 발생하였고, 태안군은 45곳(18.6ha) 어가에서 조피볼락과 송어 등 양식어류 190만 마리가 폐사해 약 26.9억원의 재산피해를 입음<sup>10)</sup>(그림 3-7)
- 천수만 내측은 조피볼락 양식 적지였으나 최근 여름철 고수온 현상으로 대량폐사가 반복적으로 발생하고 있음('13년 500톤, '16년 700톤 폐사)
- 국립수산물과학원 서해수산연구소에서 실시한 폐사원인 조사에서는 7월 말부터 지속적인 해수온도 상승으로 인한 어체 면역기능과 활성 저하에 의한 원인으로 판단된다고 발표함(아시아뉴스통신, 2016.9.13.)

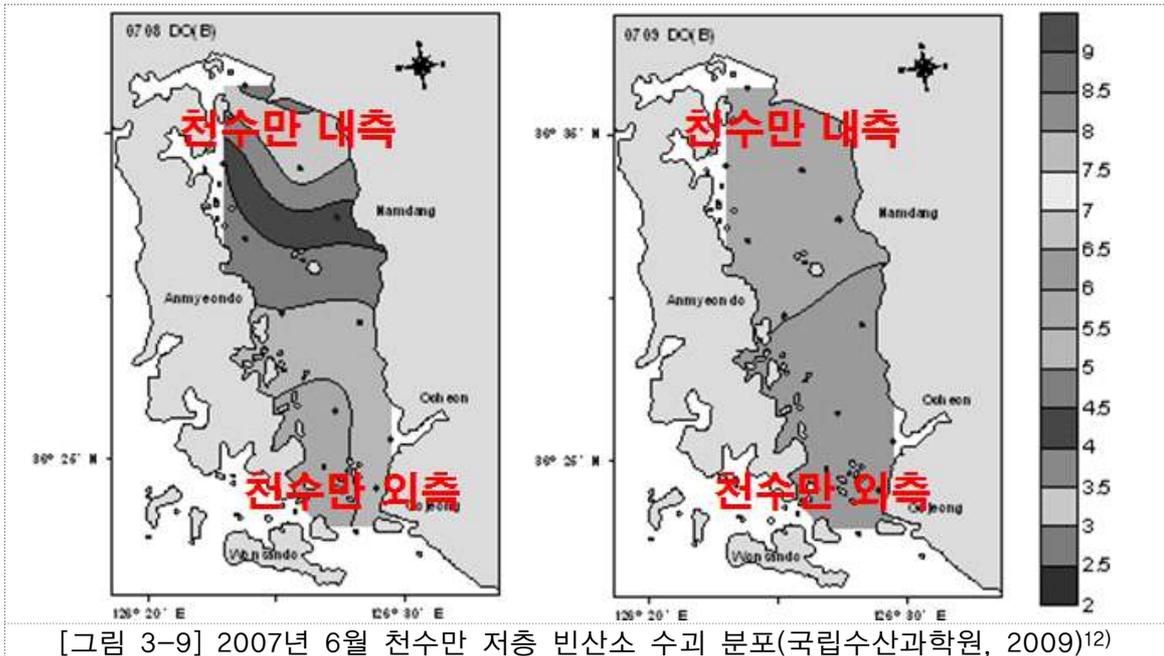
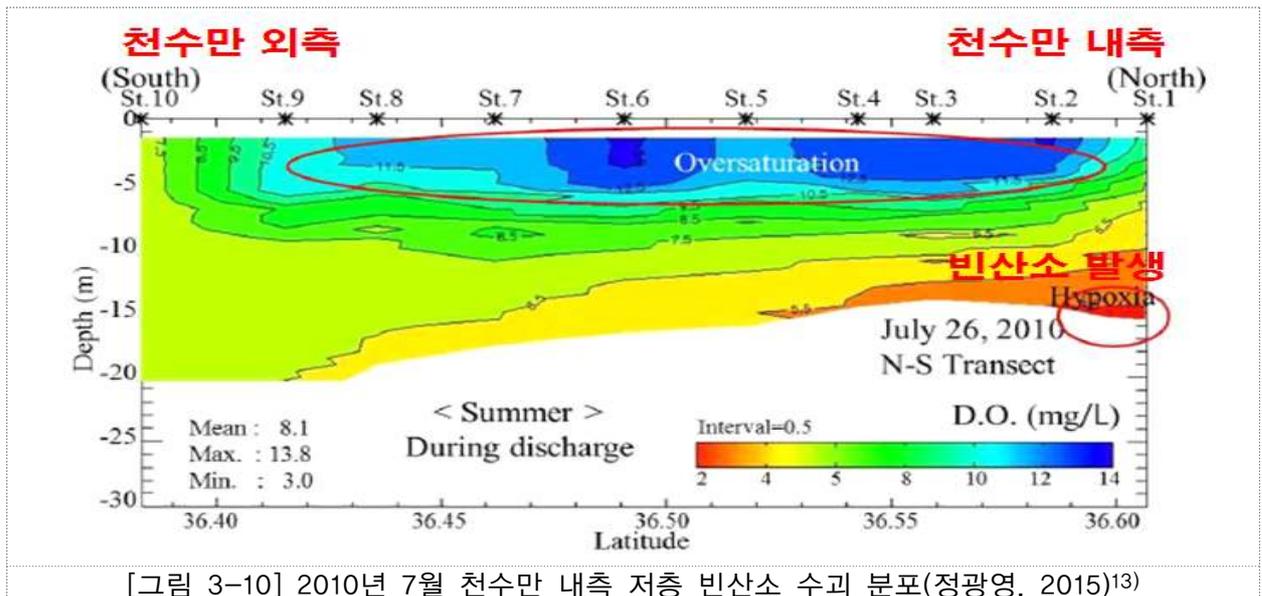
- 2007년에 조사된 연구를 보면 여름철 7월부터 용존산소의 농도가 낮아지기 시작하여 8월에 천수만 내측 방조제 부근에서 2.5~3.0mg/L의 낮은 농도 분포를 보임(그림 3-9)

● 여러 연구 결과를 토대로 천수만은 양식장이 많이 분포하고 있는 내측 저층에서 빈산소 수괴가 발생하고 있음을 알 수 있음(그림 3-10)

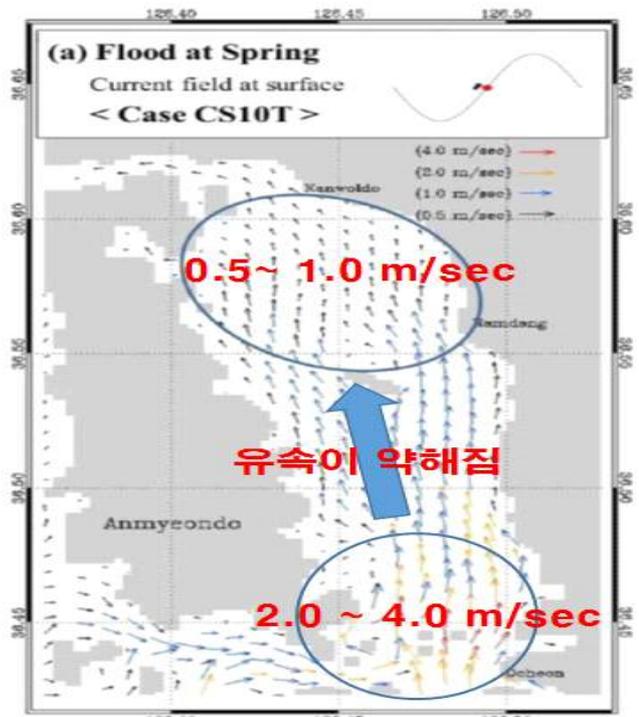
[그림 3-11] 천수만 내·외측 대조기 유속 분포(정광영, 2015)

● 천수만의 해류(조류)의 분포 특성에 관한 기존 연구 결과를 보면 천수만 외측에서 내측으로 갈수록 해조류의 속도가 감소하는 것을 알 수 있음(그림 3-11)

- 이러한 천수만 내측의 해수순환 약화에 따라 육상으로부터 유입된 오염물질이 외부로 이동보다는 저층에 퇴적될 가능성이 높음

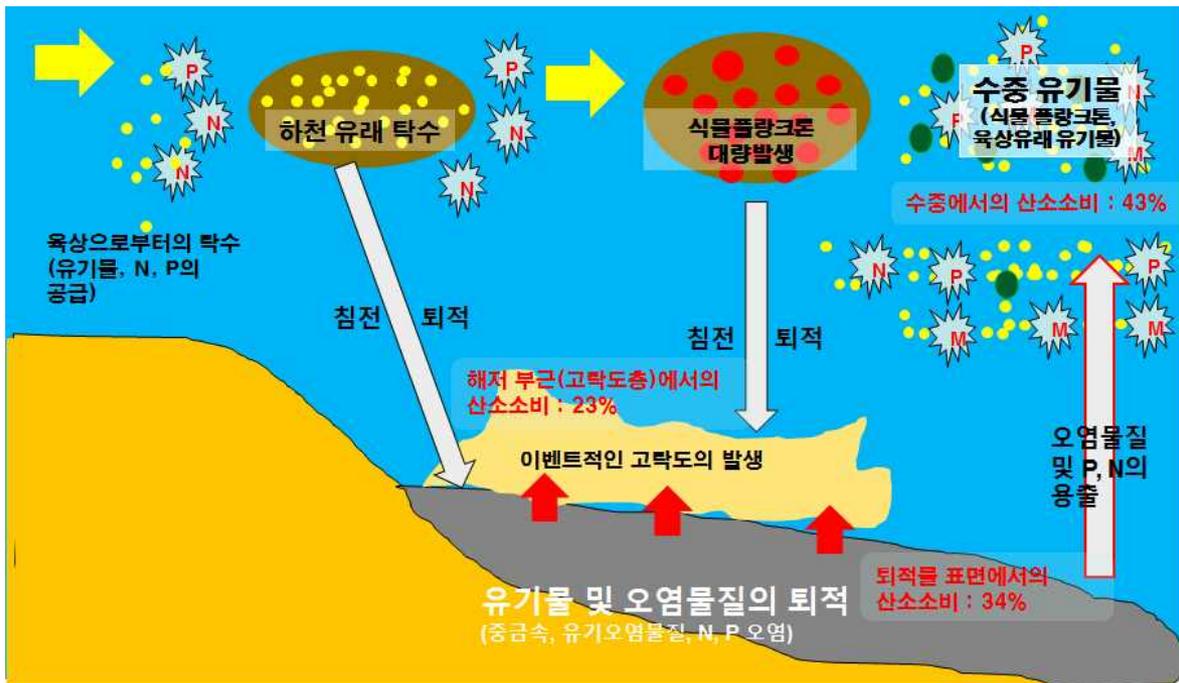
[그림 3-12] 폐쇄성이 강한 해역에 있어서 빈산소의 발생요인의 개념도<sup>16)</sup>

- 해양 저질 퇴적물이 니질화된 (반)폐쇄성 유역에 있어서 주요한 환경문제 원인의 한가지인 빈산소 수괴의 발생 메커니즘을 그림 3-12에 나타냄

- 빈산소의 발생요인은 첫 번째, 수중에서 발생한 식물플랑크톤이 저질에 퇴적하는 과정에서 유기물 분해에 따른 산소의 소비(43%), 두 번째로 저질의 퇴적물이 해류(조류)에 의해 재부유시 고탁도층 내에서의 유기물 분해에 따른 산소소비(23%), 마지막으로 저질 퇴적물 표면에서의 유기물 분해에 따른 산소소비(34%) 등으로 나타남
  - 여기서 저질 퇴적물에 의한 산소소비가 전체 소비량의 약 57%정도를 점하고 있음을 주목해야 함
  - 이벤트적인 고탁도층 및 저질 퇴적물 표면에서의 산소소비가 전체 산소소비량의 반 이상을 점하고 있기 때문에, 빈산소의 발생을 제어하기 위해서는 유기오염물질을 함유한 오염 퇴적 환경에 대한 개선이 가장 중요하다고 할 수 있음

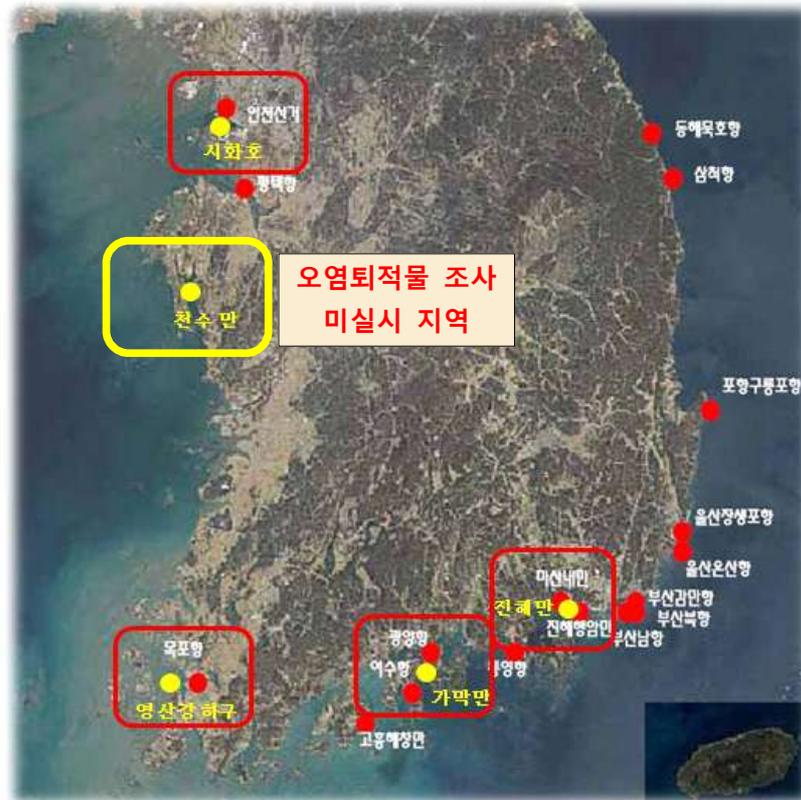
[그림 4-1] 우리나라 연안 빈산소수괴 및 오염퇴적물 조사 해역 위치도

- 빈산소 수괴 현상은 주로 수괴(물 덩어리)의 혼합이 자유롭지 못한 내만이나 폐쇄된 장소에서 발생하는 것으로 알려져 있지만, 큰 강이 유입되는 하구역에서도 발생하여 연안 생태계에 큰 피해를 미치는 경우도 있음
- 전 세계적으로 1940년대 후반부에 공업적으로 생산된 질소비료 사용량이 증가한 후 10년 뒤부터 관찰되기 시작하였음
  - 국외에서는 1950년대에 아드리아해 북부해역(Northern Adriatic Sea)에서 처음으로 보고 되었으며, 1940년대와 1960년대 사이에는 흑해(Black Sea)의 북서부 대륙붕에서도 발견 되었음
  - 국내 연안역의 경우, 다양한 형태의 연안개발과 이용으로 인한 내만해역의 수질 및 퇴적물 오염의 가속화가 진행 중이며, 특히, 반폐쇄성 내만의 경우, 수괴 내 빈산소(또는 무산소)층의 형성으로 인한 저서환경 및 생태계의 훼손이 극심한 상황에 놓여 있음
  - 국내에서는 1970년대 중반부터 진해만에서 발견되었으며(Kweon, 1979)<sup>17)</sup>, 매년 여름철이면 지속적으로 형성되고 있으며(Lim et al., 2006), 가막만, 천수만, 시화호, 영산강 하구 등과 같은 연안역의 다양한 지역에서 빈산소 수괴가 형성되고 있음(그림 4-1)

- 그림 4-1에 제시된 바와 같이 빈산소 수괴에 따른 수요 수산자원 피해발생 해역은 해양오염퇴적물에 대한 정밀조사가 진행되어 국가차원의 대책이 수립되고 있으나, 충남도내 천수만 해역만이 조사지역에서 제외되어 있어 신속한 조치가 필요함

●: 해양오염퇴적물 조사대상 해역 위치도  
 ●: 빈산소 수괴 현상 발생 대표 해역 위치도

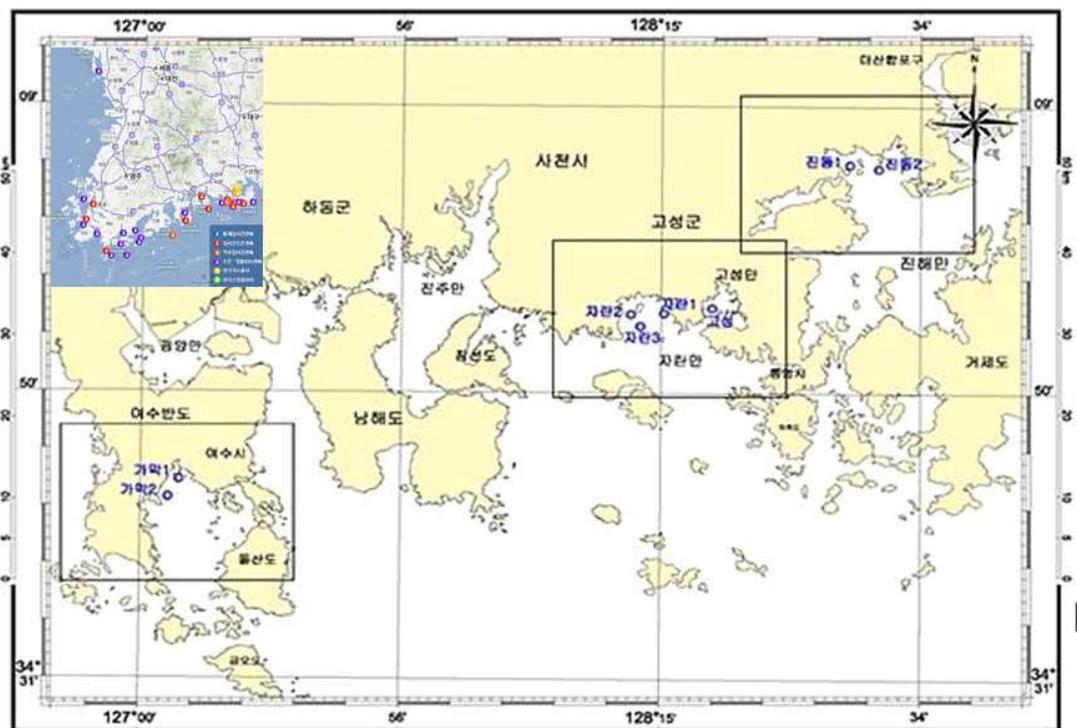
[그림 4-2] 빈산소 수괴 실시간 관측시스템 설치 현황(국립수산과학원)

- 이처럼 빈산소 수괴 발생과 저질 오염퇴적물간의 높은 상관성은 이미 많은 연구에서 언급하고 있음. 따라서, 국내·외적으로 연안 내만의 빈산소(또는 무산소)층의 해소를 위한 오염 저질 퇴적환경의 개선을 통한 생태계 복원 사업이 꾸준히 진행되고 있음
- 현재 우리나라의 남해(진해만, 여수만, 자란만) 지역에서는 빈산소 수괴의 발생 예측 자료를 신속하게 제공하기 위해 주요 양식장에 실시간 관측시스템을 실시하고 있음(그림 4-2)
- 충청남도 천수만 해역에도 이러한 실시간 관측시스템이 반드시 추가되어야 함
  - 기후변화에 의한 지구온난화 현상 가속화에 따른 우리나라 연안의 빈산소 수괴 발생 해역은 더욱 확대될 가능성이 높음
  - 이에 따른 부정적 영향(해양생태계의 파괴 및 그로 인한 어업피해 등)도 증대될 가능성이 크기 때문에, 빈산소 수괴 발생 해소를 위한 기술 개발 및 저층 오염퇴적물의 처리는 은 현시점에서 천수만내에 매우 시급한 과제임

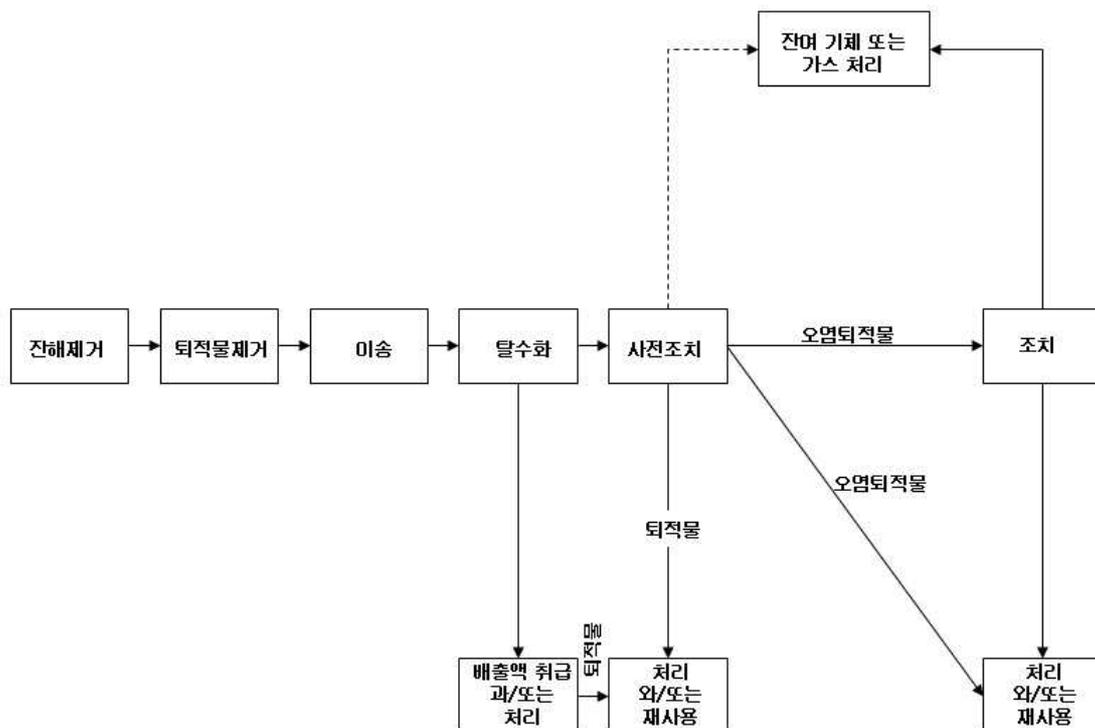
[그림 4-3] 준설과정의 일반적인 처리과정<sup>18)</sup>

- 준설(Dredging)은 많은 오염퇴적물을 공간적으로 처리할 수 있는 방법으로, 오염퇴적물을 근본적으로 수저에서 제거한다는 점에서 가장 기본적인 처리방법이라 할 수 있음
- 그러나 수로유지, 레저시설의 수심유지 등과 같은 일반퇴적물의 준설과는 달리 최근 주요 논의되고 있는 환경준설(Environmental Dredging) 방안을 적극 검토해야함
  - 즉, 오염퇴적물의 준설에 있어 오염퇴적물의 재부유와 수반된 오염물질 누출의 최소화 및 준설토의 친환경적 처리가 더욱 요구되고 있음(그림 14)
- 특히 천수만 내측해역은 양식장이 밀집하고, 수산자원보호구역으로서의 어로행위가 빈번한 곳이어서 준설 실시에 따른 어장환경피해에 대한 민원이 가장 큰 걸림돌이 될 것임

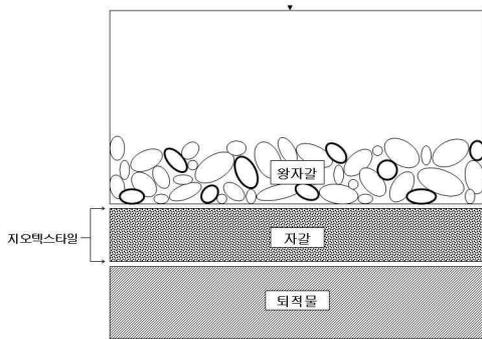
[그림 4-4] 표면피복방법 디자인 사례<sup>19)</sup>

- 이외의 현장피복방법(In-Situ Capping)은 자연정화가 불가능한 경우에 선택할 수 있는 처리공법으로, 오염퇴적물을 제거하지 않고 현장에서 직접 처리하는 방법(고정화/안정화/표면피복, 주위와 차단 또는 봉입)을 말함

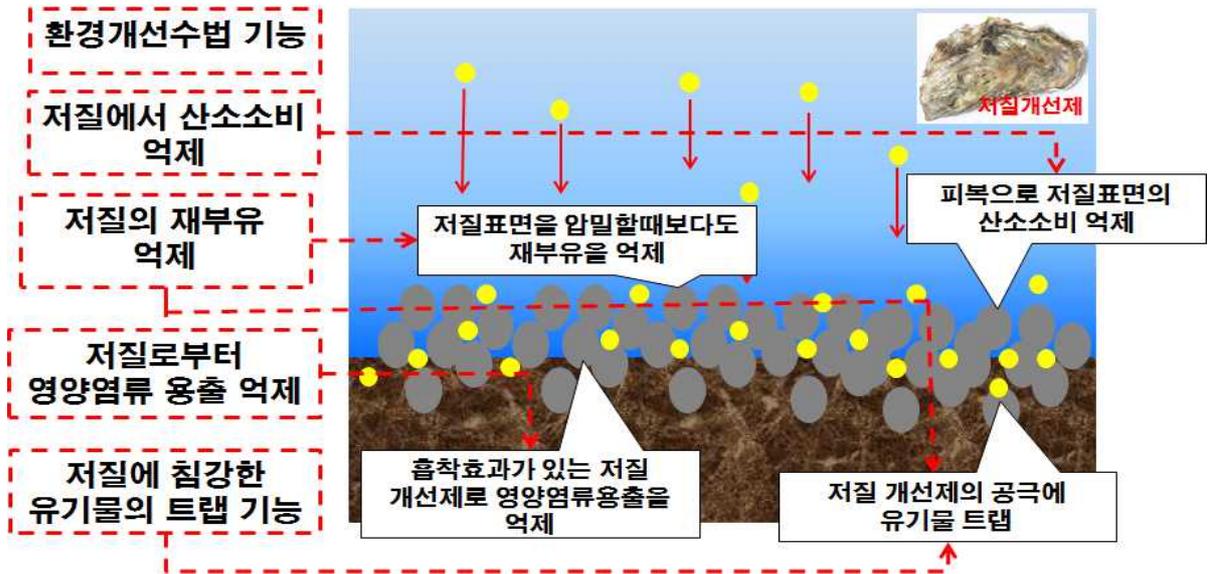
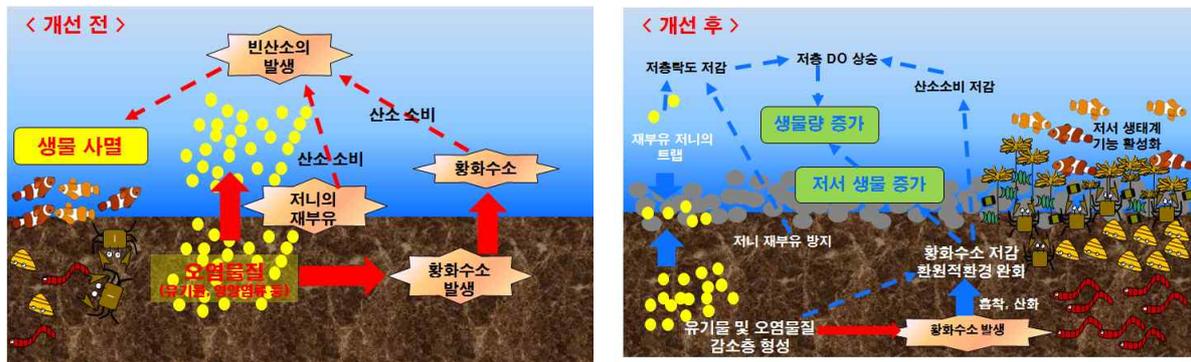
[그림 4-6] 버려지는 굴 패각을 활용한 저질 오염퇴적물 개선 개념도

- 굴 패각을 이용한 하상 오염 퇴적물 개선 메커니즘으로서는 먼저, 화학적인 작용을 통해 황화수소, 영양염류, 유기물 및 유해 미량금속(중금속 등)의 용출 발생 및 산소 소비의 제어에 의한 환경 개선에 따른 저서 생물의 증가를 예상할 수 있음(그림 4-6)
- 이러한 오염퇴적물 개선 방법은 오염퇴적물이 발생할 가능성이 있는 삼교호 등과 같은 호소 및 유속이 감소하는 하천 하류, 폐수의 유출이 빈번한 산업용수 배수지 등에도 활용 가능함. 게다가 이 정화방법은 경제적인 상용화 기술로 비용대비 수환경(생태계)의 복원 효과를 최대화할 수 있음

- 칼슘성분(CaO)은 인산염과 반응하여 난용성의 수산화아파타이트(hydroxy apatite)를 형성하며 이러한 칼슘성분은 굴패각에 많이 포함되어 있음. 따라서 굴 패각에 의한 인(P) 등의 흡착에 의한 퇴적층으로부터 해수 중으로의 인의 용출 제어를 할 수 있음

- 굴패각 입자는 물속에서 (2)식과 같이 주성분인 CaCO<sub>3</sub>가 용해되어 Ca<sup>2+</sup>와 CO<sub>3</sub><sup>2-</sup>이온이 생성되고, CO<sub>3</sub><sup>2-</sup>는 물과 반응하여 다시 HCO<sub>3</sub><sup>-</sup>와 OH<sup>-</sup>를 생성하며, 이때 생성되는 OH<sup>-</sup>로 인하여 용액의 pH가 상승하게 됨

- (4)식과 같이 수산화기(OH<sup>-</sup>)는 중금속과 결합하여 중금속 수화물(M(OH)<sub>n</sub>)을 형성하여 안정화/고정화 할 수 있음

- 한편 물리적인 작용으로 하상 퇴적물 내 유기물의 포집에 의해 수중으로 유기물 이동이 차단되므로 유기물 분해 활동이 저하되어 수중의 용존산소(DO) 소비 또한 줄어듦

- 굴 패각 등에 미세조류(규조류 등)의 부착 등에 의한 생물의 증가도 기대 가능
