# 금강 수(水)환경 모니터링 2단계 2차년도 [2017년]

- 최종보고회 -  
2017. 12. 6

충남연구원  
ChungNam Institute

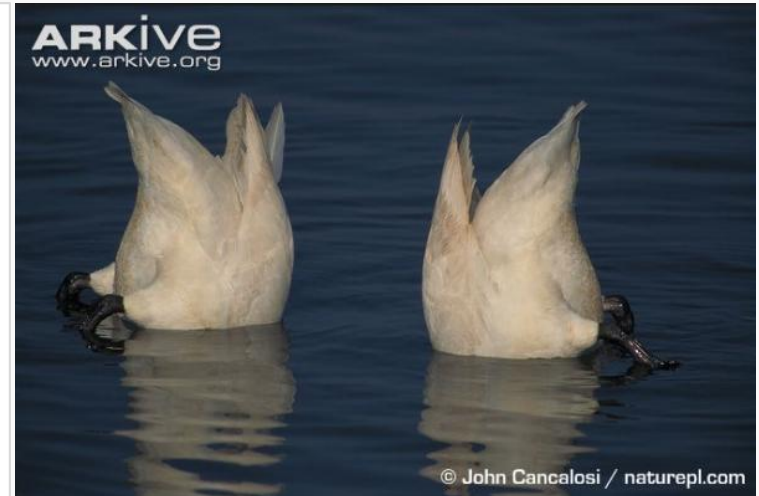
큰고니 개체수 변화

큰고니 먹이활동 모습(얕은 수심 공간 필요)

- 금강 지역은 과거 국내 최대 큰고니 서식지였으나 **최근까지 큰고니의 개체수는 지속적으로 감소 추세**를 보이고 있음
- 이러한 서식 개체수의 변화는 금강 내 먹이공간 즉, **얕은 수심 공간**과 더불어 **수생식물 서식공간이 줄어든 탓**으로 보임

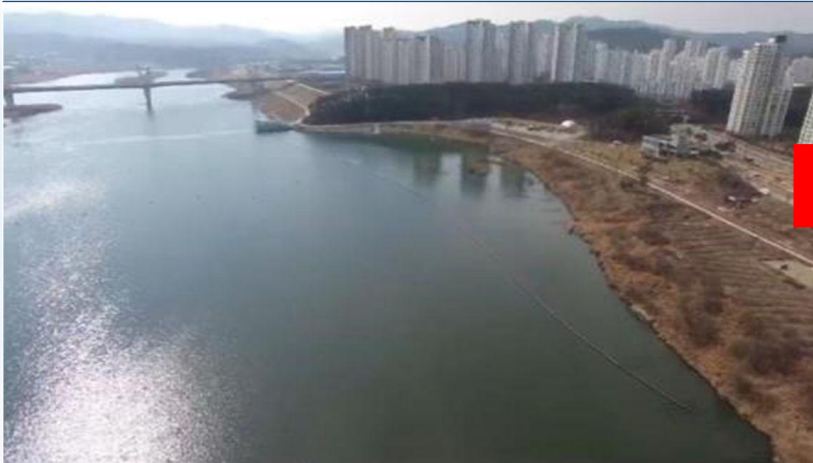
수위저하 전

- 수질측정항목 : 11개 항목(현장측정 4, 실험실 7) 측정(수온, pH/ BOD, COD 등)
- 수질측정결과 : 보 수위저하 전.후 **유의미한 수질변화는 관찰되지 않음**
- 제약수위 확인
  - 대상시설 : 양화취수장(세종보 상류 5km 위치, 호수공원 및 제천 하천용수 공급)
  - 취수구 전방 하중도에 의한 저류효과로 당초 **양수제약수위(EL.10.8m) 이하에서도 취수 가능 확인**
