부남호 간척지 주변 염해 현황과 문제점

서해안기후환경연구소
신우석

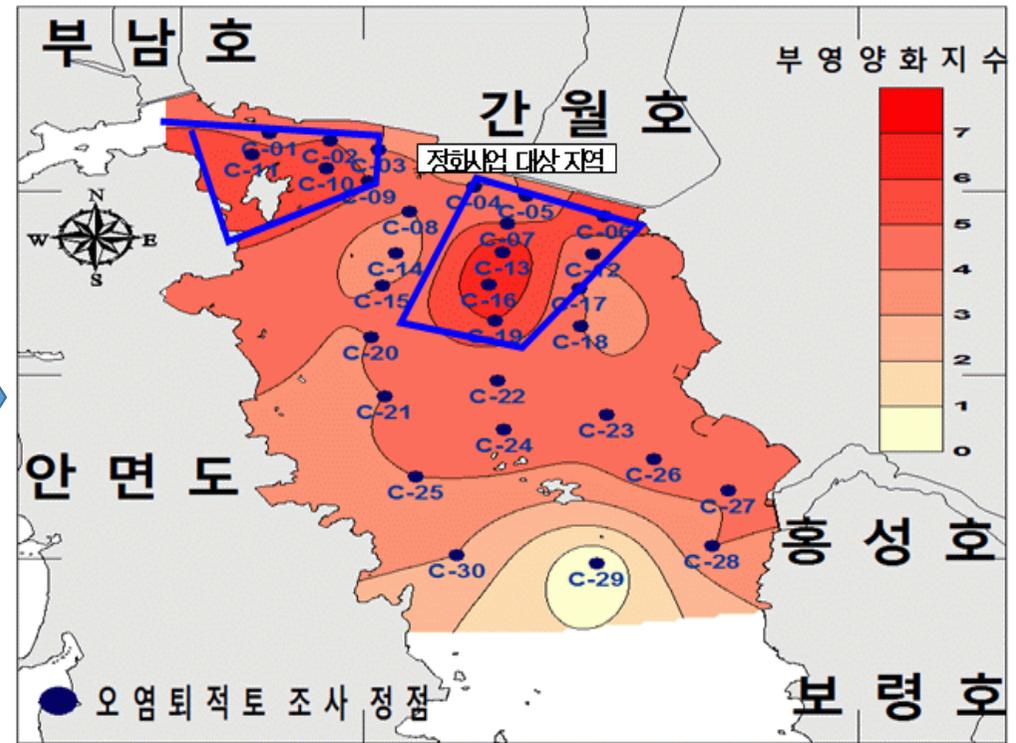
부남호 내 수질 및 퇴적물 환경오염 특성

담수호	수질(TOC, mg/L)			등급	비고
	'15년	'16년	'17년		
보령호	3.0~5.1	35~56	59~10.7	'17 이후, 6등급 (매우 나쁨)	'15~'17 : 농어촌공사 자체조사
홍성호	3.9~6.2	49~73	73~10.1		'15~'17 : 농어촌공사 자체조사
간월호	2.5~6.0	3.0~8.2	2.6~13.3		'15 : 환경부 조사
부남호	0.8~3.4	2.3~5.6	4.2~9.3		'16~'17 : 환경부, 농어촌공사, 충청남도 조사

담수호	퇴적물 오염도 항목			오염 수준	비고
	강열 감량(%)	총질소 (mg/kg)	총인 (mg/kg)		
보령호	8.6	1,600	489	-	'17 : 충청남도 조사
홍성호	9.3	2,100	647	-	
간월호	14.3	3,700	1,516	준설기준 초과	
부남호	13.5	5,100	1,131	준설기준 초과

수질 및 퇴적물 환경 악화

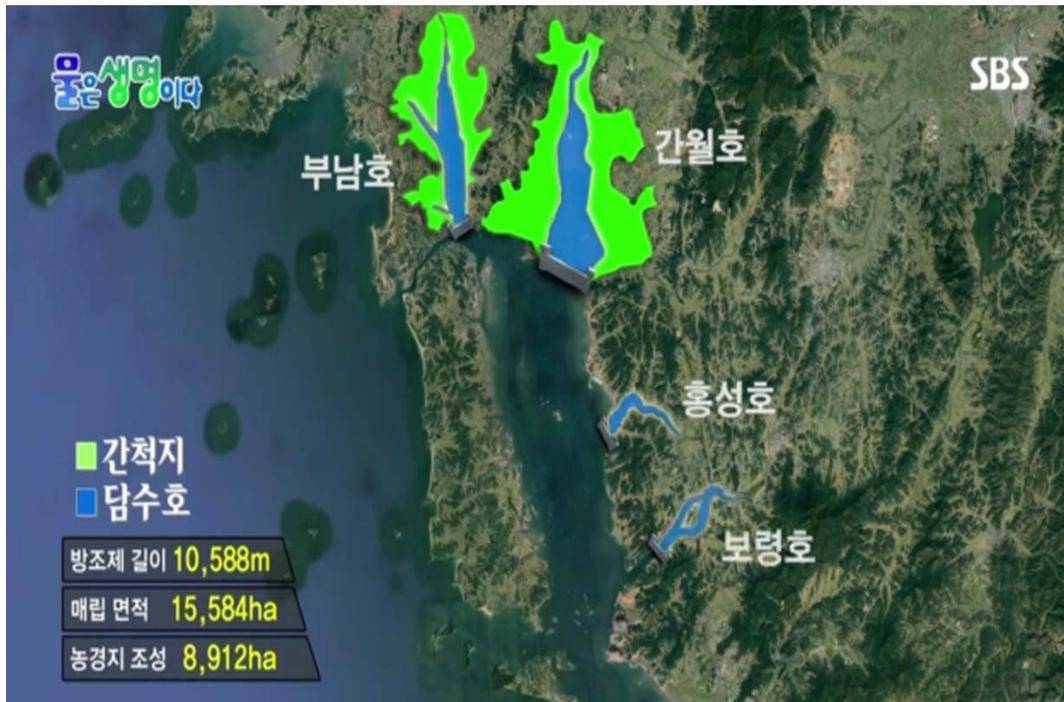
부남호 해수 유통을 통한 환경개선

부남호 환경개선 및 생태복원 추진을 위한
종합관리시스템 및 관리 기본계획 수립

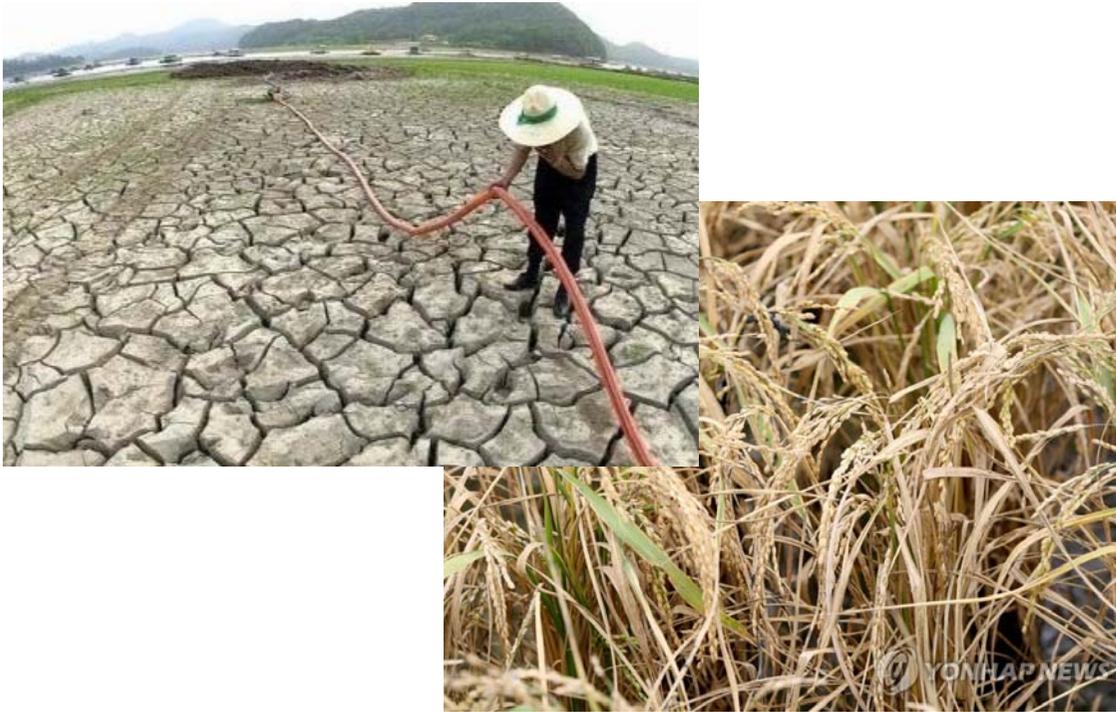
2015년 충청남도 가뭄 및 부남호 염해 피해

〈 부남호 인근농가의 가뭄피해조사 및 복구비 지원현황 〉

구분	농가(수)	피해(ha)	복구비
2015년	410	2157	4억8,100만원
2016년	602	2725	3억8,500만원
2017년	671	1748	5억4,400만원
2018년	254	432	1억8,000만원

논 농사 불가판단 : 염도 **3,000** ppm(3 psu)이상(시험기관: 농업기술원)

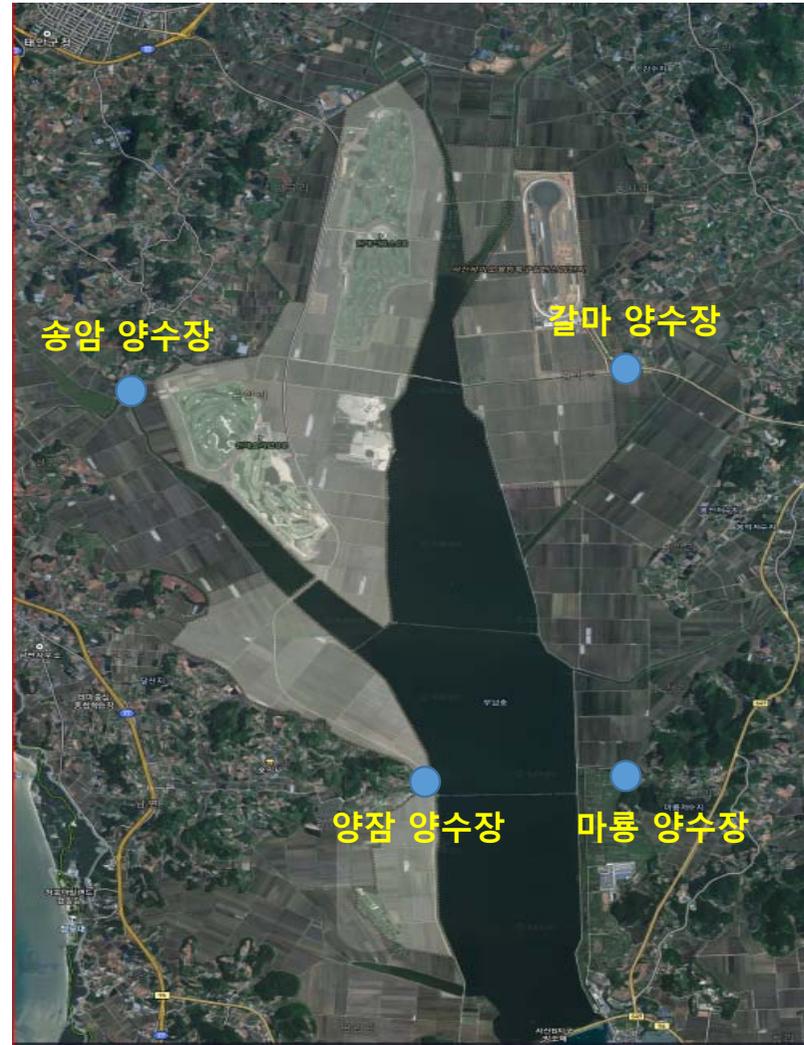
부남호 주변 논 농사 관개시설

〈 부남호 주변 4개 양수장 연간 사용량 비교 〉

구분	총 양수량	비율
송암 양수장	연간 1억1천만톤	30%(3천3백만톤)
갈마 양수장		30%(3천3백만톤)
양잠 양수장		30%(3천3백만톤)
마룡 양수장		10%(1천1백만톤)

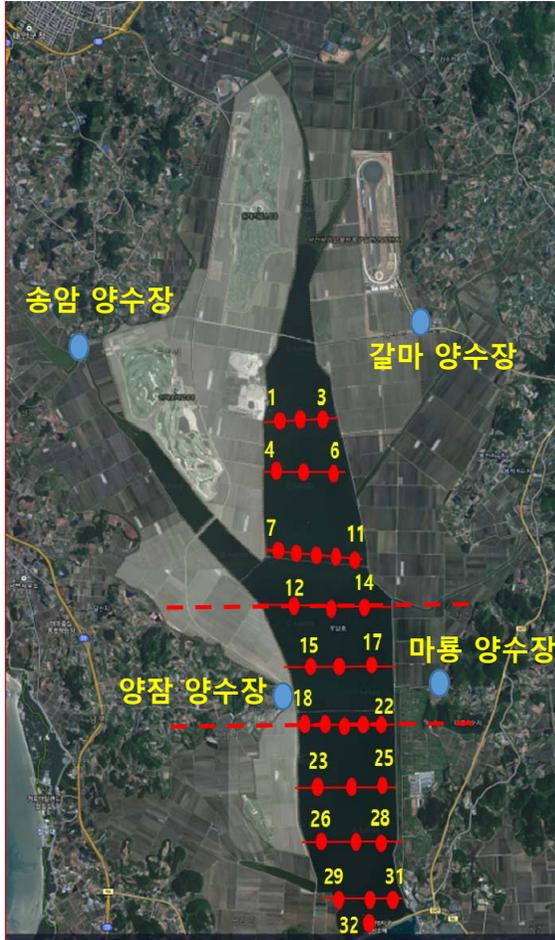
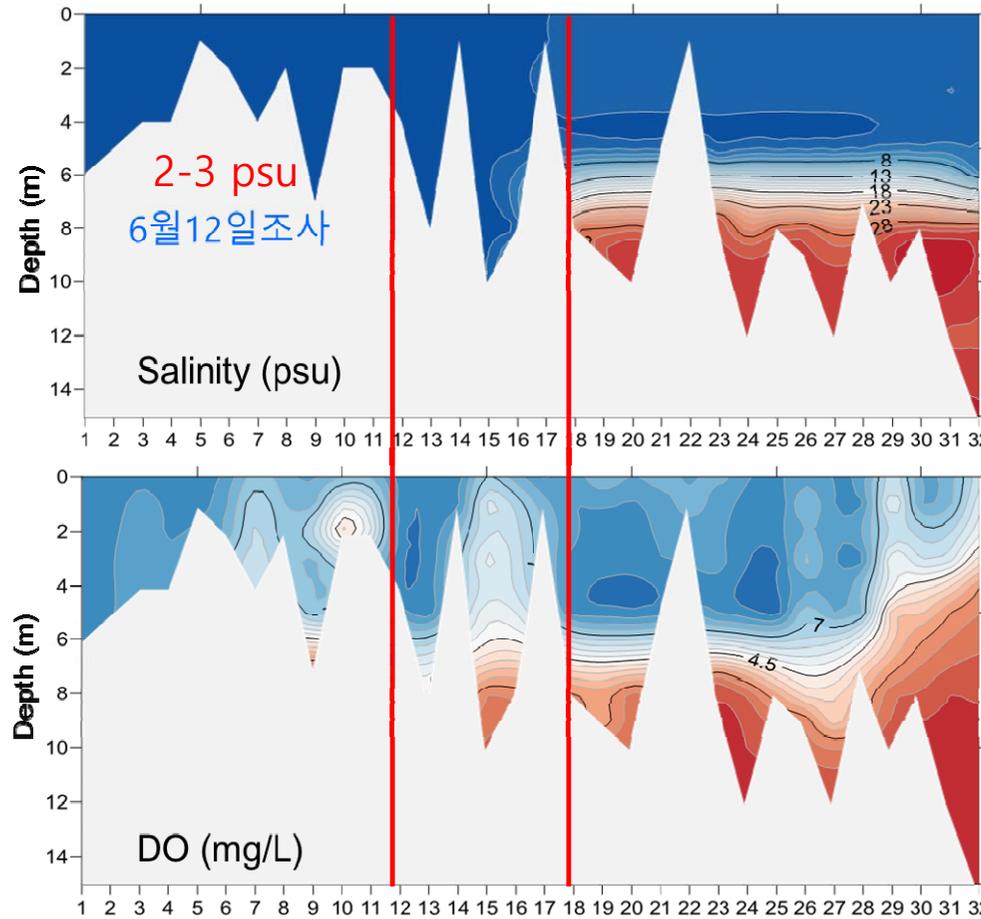
부남호 내 수질 중 염분 농도

구분	오염량(m ³)	비고
염분(CL) 20PSI 이상	15,926,827.9	
염분(CL) 30PSI 이상	14,994,472.5	20%가 해수
용존산소(DO) 2mg 이하	21,579,094.2	28%가 오염수
용존산소(DO) 4mg 이하	22,504,431.3

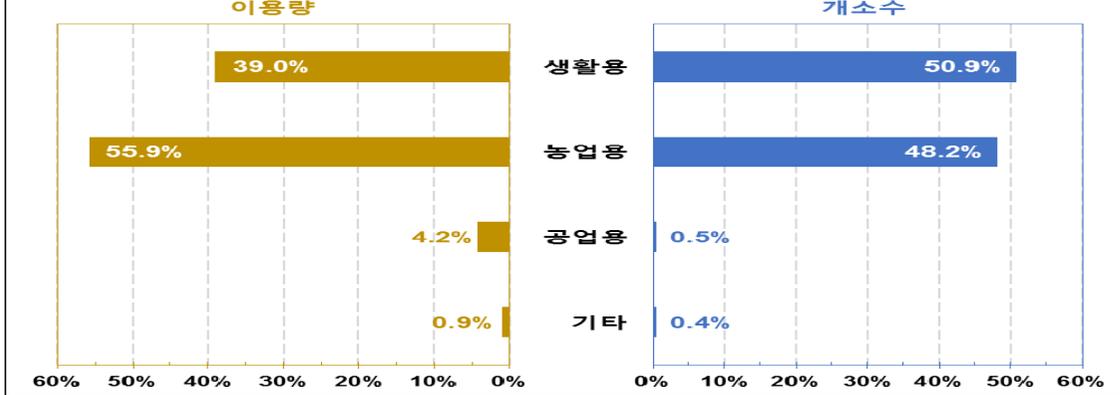
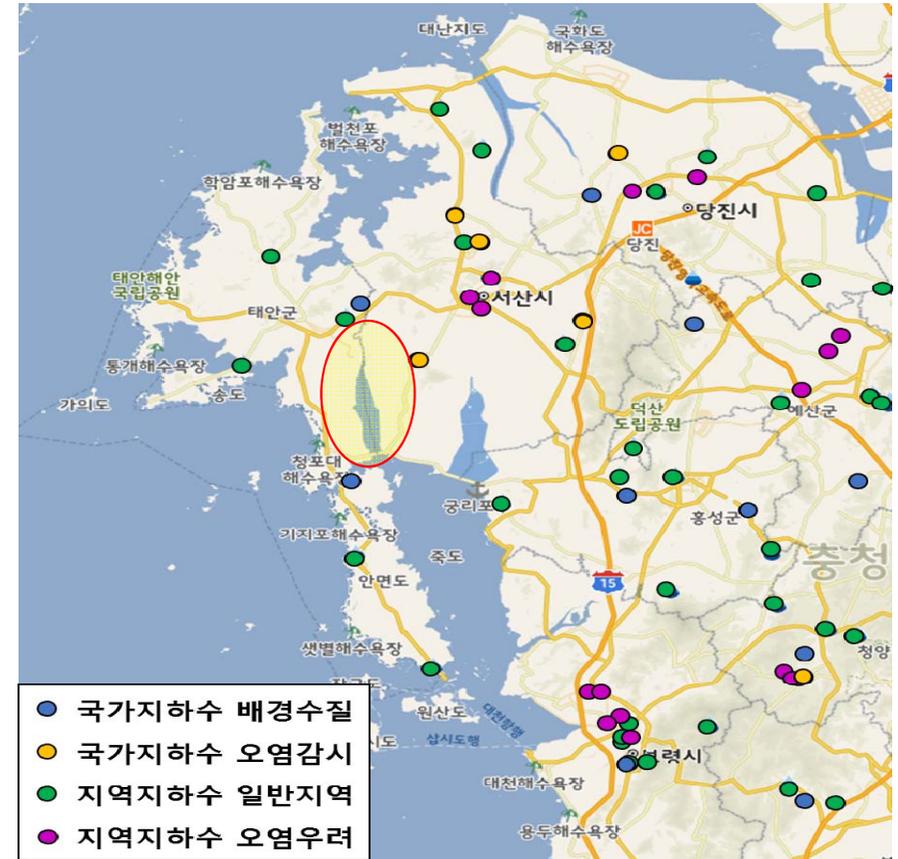
충청남도 지하수 현황

〈충청남도 주요 지하수 측정망 분포 특성〉

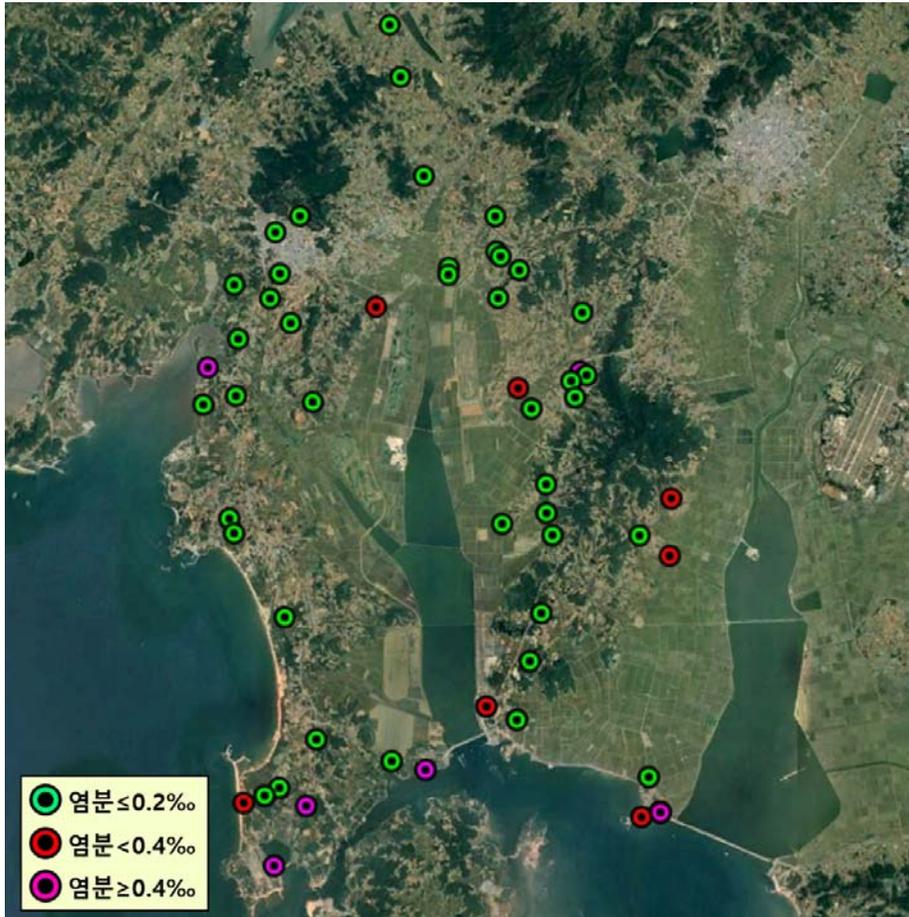
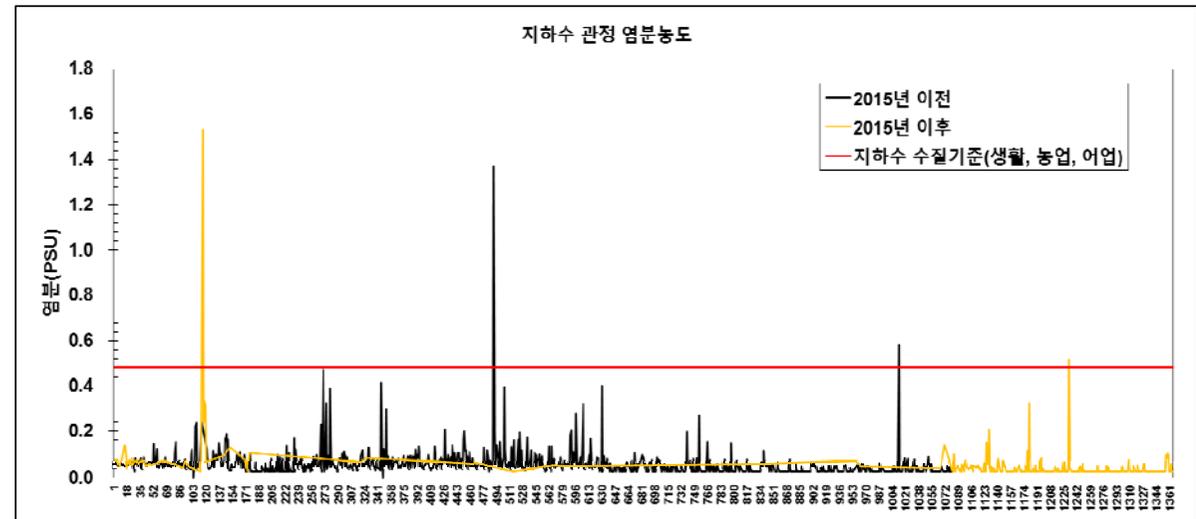
부남호 주변 지하수 내 염분 농도 분석 현황

논 농사 불가판단 : 염도 3,000 ppm(3 psu)이상
