# 하천 부유쓰레기 유입량 모니터링

2020. 4. 28.

(주)해양기술이앤지

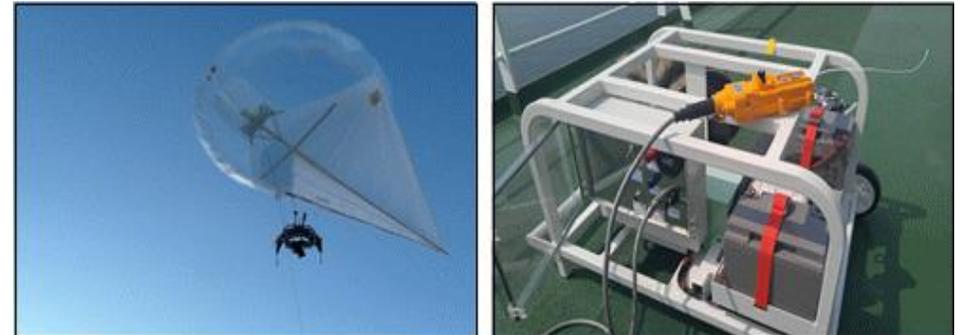
〈헬리카이트, 카메라, 짐벌, 윈치〉

- 영상장비를 활용한 이미지 분석기법 활용(표층 부유쓰레기 발생량 조사를 위한 영상 분석)
  - 무인비행기구(Helikites)를 이용한 부유쓰레기 발생량 조사
  - 주요 구성 장비 : 헬리카이트, 카메라, 짐벌, 윈치, 헬륨 등
  - 일정수준 이상의 강우량 예보가 있을 경우 긴급 조사 실시
  - 영상 분석을 통한 홍수기 시 단위시간 · 유량 당 표층 부유쓰레기 발생량 추정

- ❖ 장점 : 고도에 따라 지류 하천 전체에 대하여  
광역적 조사 가능, 홍수기 등 악천후에  
도 24시간 운용 가능
- ❖ 단점 : 나무, 건물, 전깃줄 등 주변 장애물이  
없어야 함

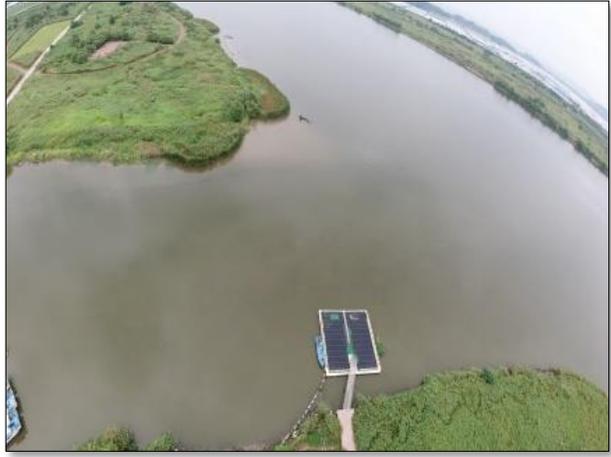
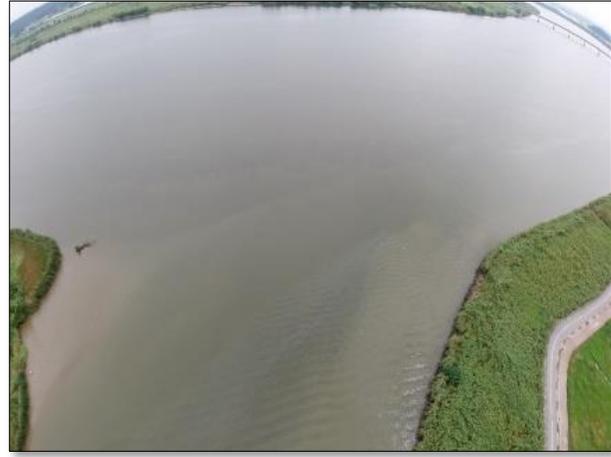
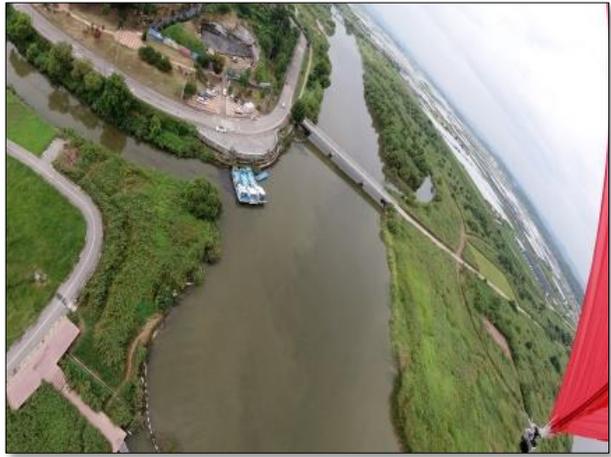
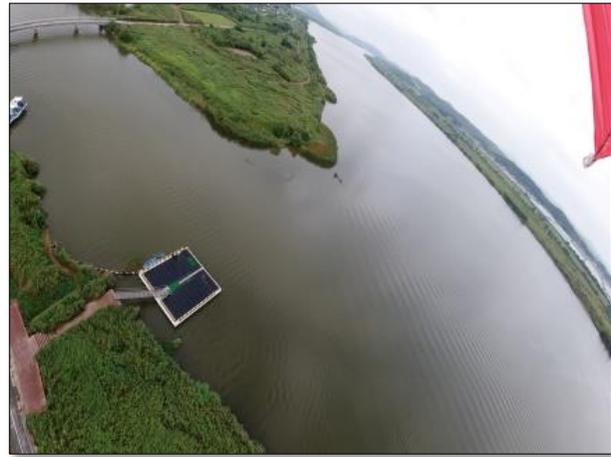
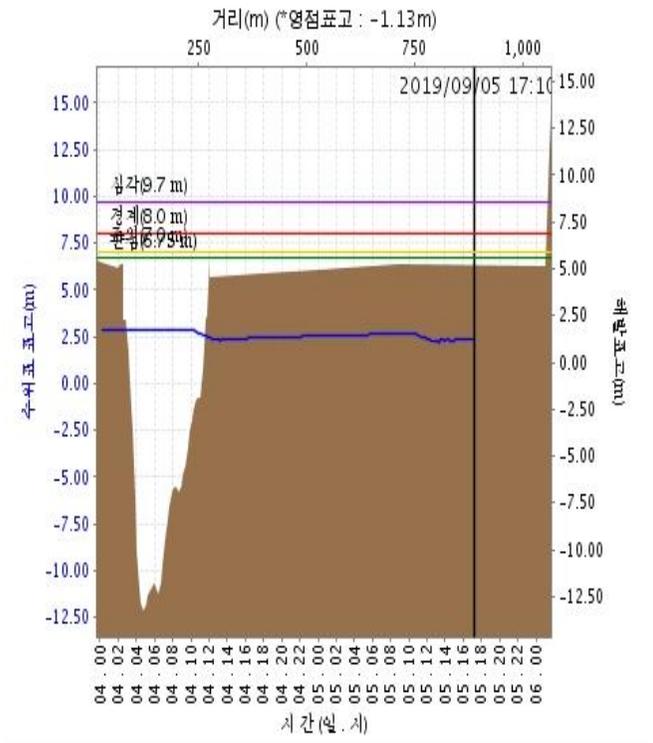
## ■ 논산천 주변 수역 항공촬영결과(9월4/5일)

- 관심: 하천 내 시설물(둔치, 자전거도로 등) 침수 수위
- 주의: 홍수주의보 수위(계획홍수량의 50% 또는 계획홍수위 ~ 5년평균저수위의 60% 해당 수위)
- 경계: 홍수경보 수위(계획홍수량의 70% 또는 계획홍수위 ~ 5년평균저수위의 80% 해당 수위)
- 심각: 수위관측소가 위치한 단면의 계획홍수위(소수점 둘째자리 이하 버림)
- 현재수위

**금강홍수통제소 : 9월 4일 ~ 5일까지 최소 41cms ~ 최고 유량 342cms까지 나타났으나 부유쓰레기의 유입은 거의 없었음**

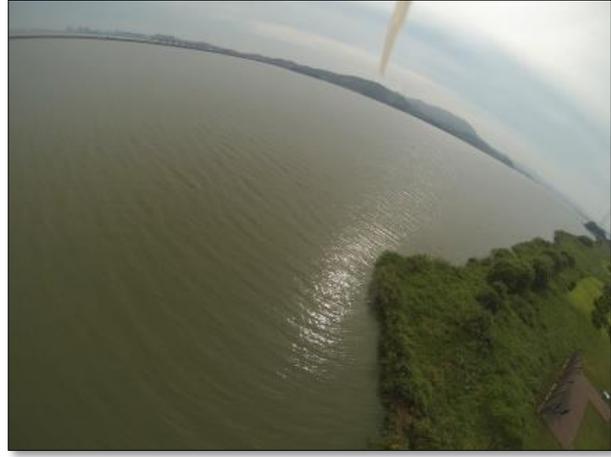
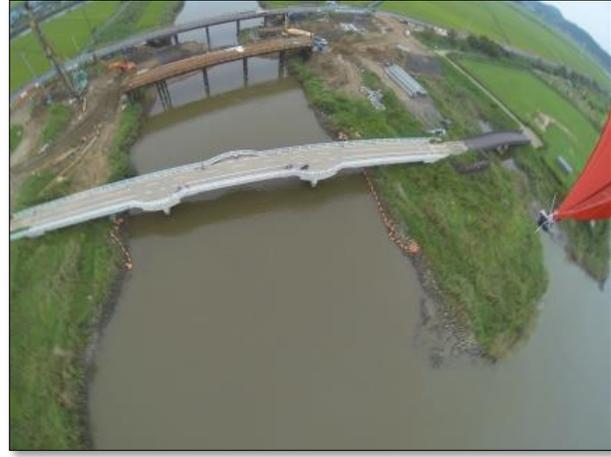
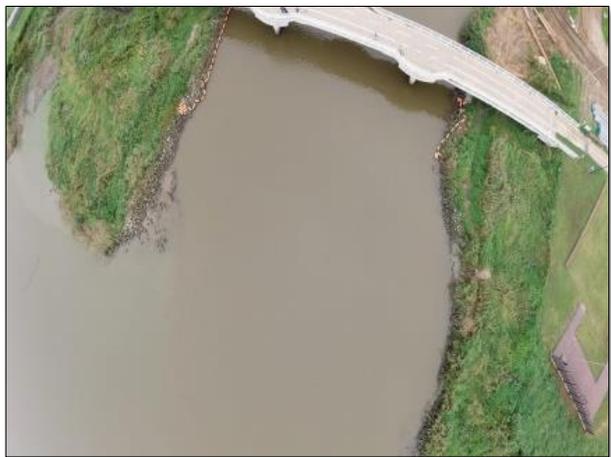
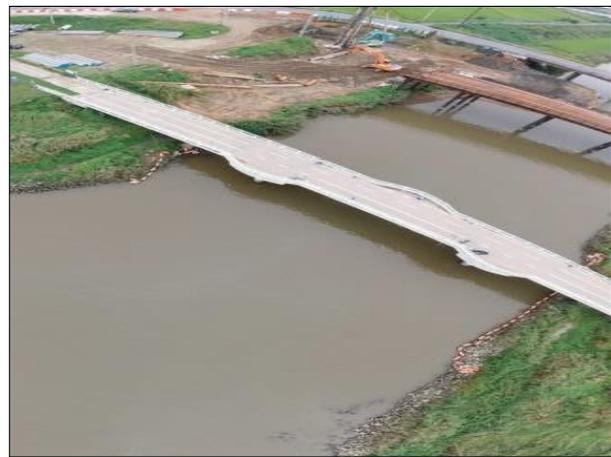
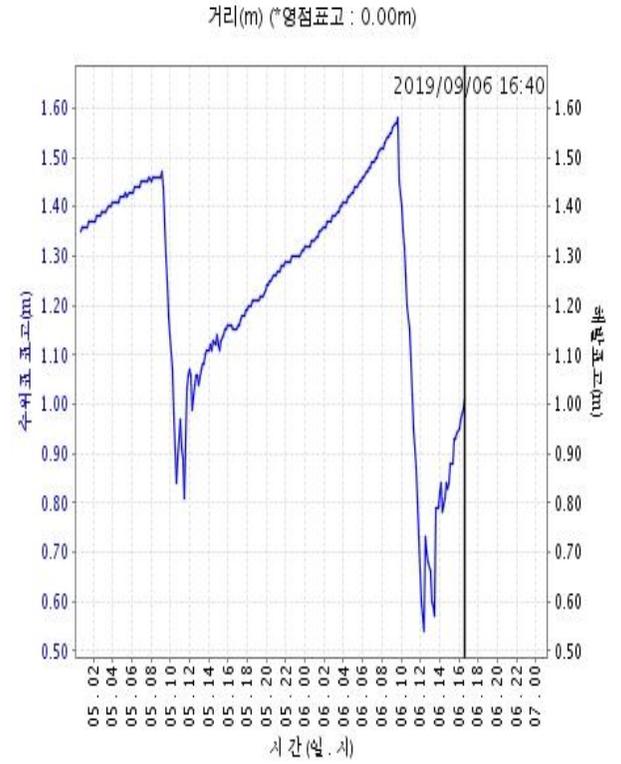
## ■ 길산천 주변 수역 항공촬영결과(9월6/7일)

**부유쓰레기의 유입은 거의 없었음**

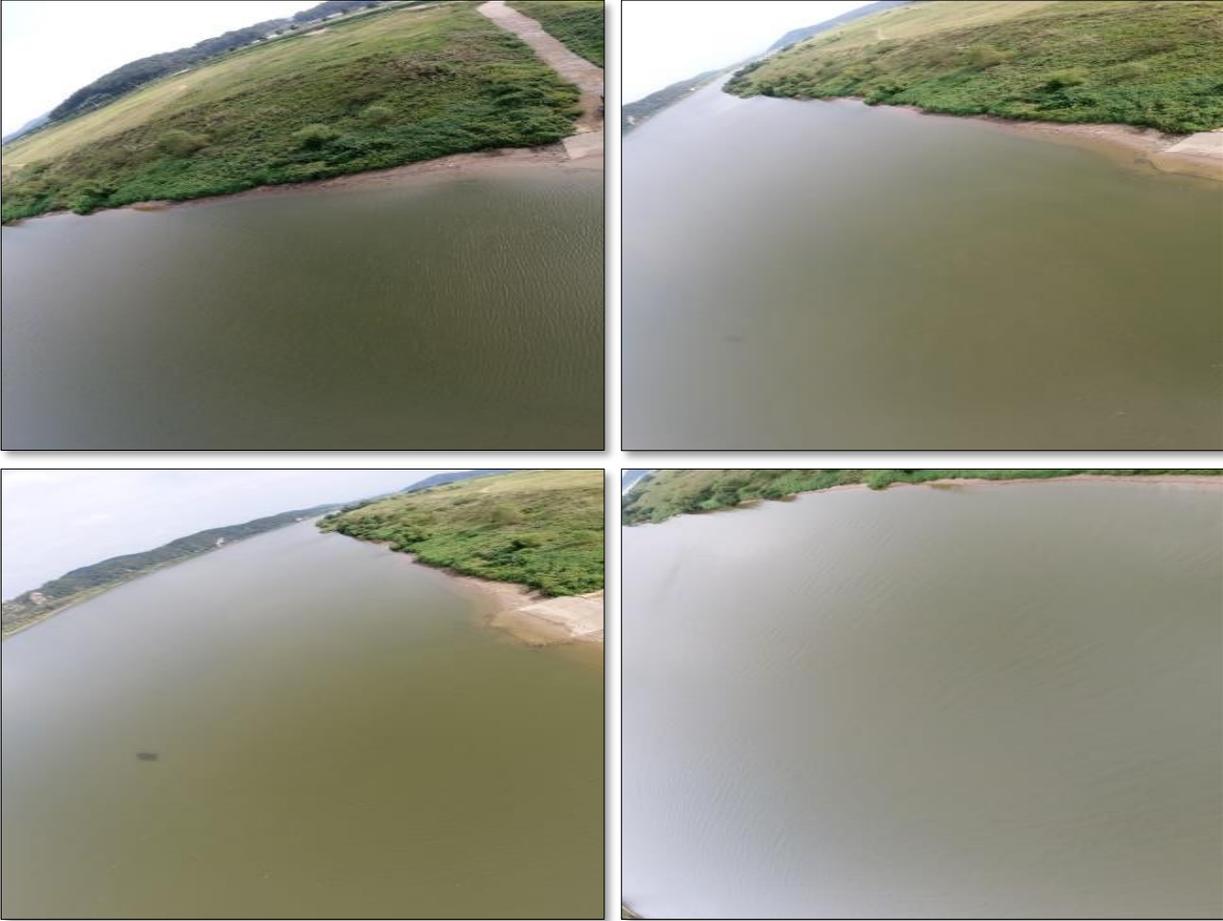
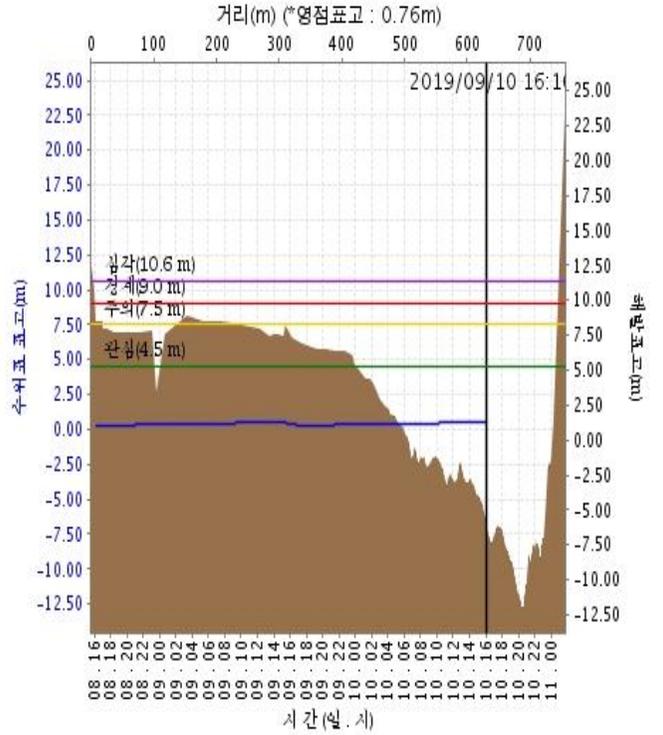
## ■ 백제보 주변 수역 항공촬영결과(9월9/10일)

- 관심 : 하천 내 시설물(둔치, 자전거도로 등) 침수 수위
- 주의 : 홍수주의보 수위(계획홍수량의 50% 또는 계획홍수위 ~ 5년평균저수위의 60% 해당 수위)
- 경계 : 홍수경보 수위(계획홍수량의 70% 또는 계획홍수위 ~ 5년평균저수위의 80% 해당 수위)
- 심각 : 수위관측소가 위치한 단면의 계획홍수위(소수점 둘째자리 이하 버림)
- 현재수위

**금강홍수통제소 : 9월 9일 ~ 10일까지 최소 29cms ~ 최고 유량 234cms까지 나타났으나 부유쓰레기의 유입은 거의 없었음**

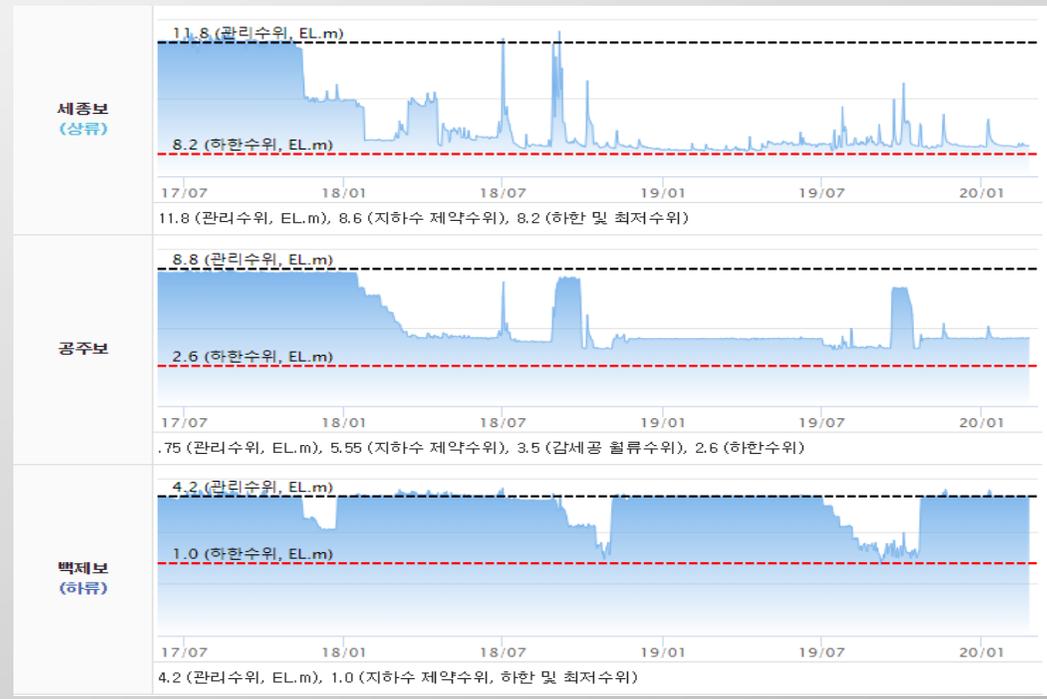
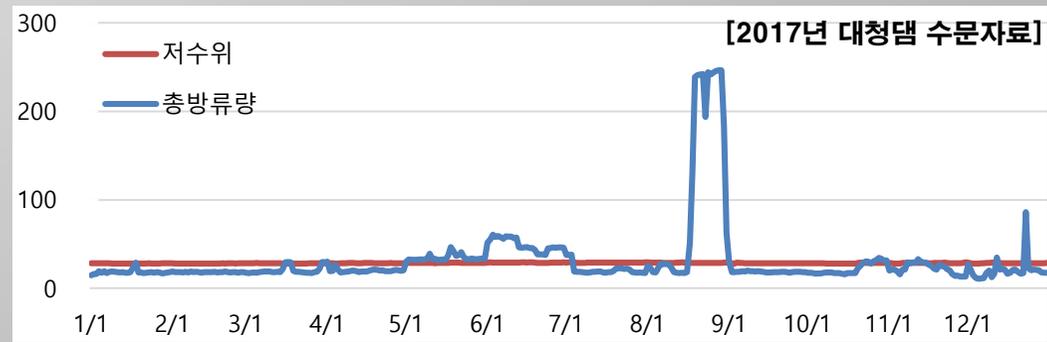
## ■ 수위에 따른 부유쓰레기 상관관계

❖ 폭우와 함께 많은 부유쓰레기가 강 하구에 발생했던 2017년 7월 대청호 관련 보 수위는 강우량에 따라 증가하였으나 관리수위로 유지됨

❖ 하류인 백제보는 거의 연중 관리수위로 나타났으며 상류 및 중류에서 수위가 높아졌을 때 골짜기 주변에 존재하는 쓰레기가 강으로 합류된 것으로 추정

❖ 강우량이 증가하면 수위가 높아져 주변쓰레기로 인해 하구부유쓰레기 대량 발생

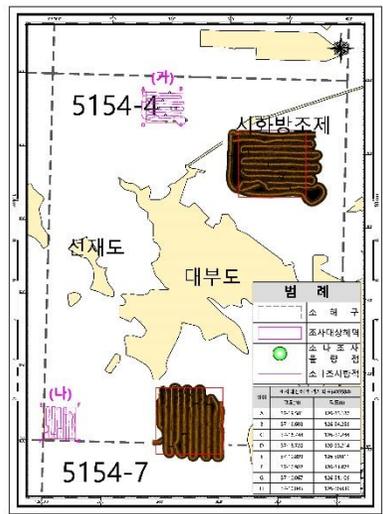
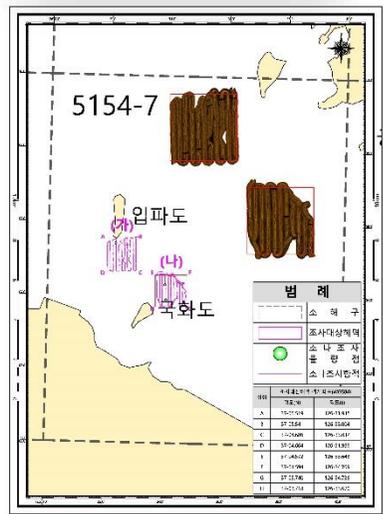
<충남 조업어장 양방향음파탐사기 조사>

- 양방향음파탐사기(Side Scan Sonar)

일정한 간격으로 사전에 계획된 경로를 따라 양방향음파탐사기를 이용해 해저면의 2차원 영상을 획득하고 후처리를 통해 해저면에 분포하는 침적폐기물을 분석 → 폐기물량 산정

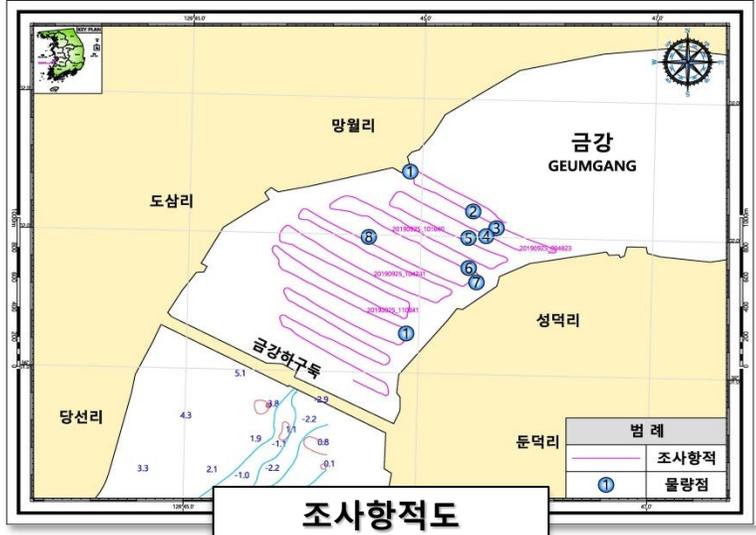
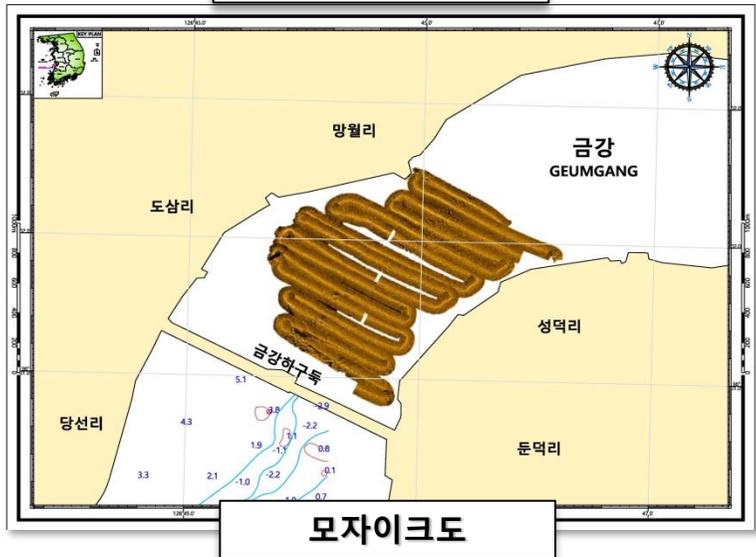
## ■ 조사 결과 침적폐기물 추정량

No.	수심 (m)	파일명	좌표 (WGS-84)	종류	수량	단위	부피 (m <sup>3</sup> )	무게 (kg)
1	8	20190925_092116	36 01.733 126 45.447	철제	1	개	0.40	2,900.0
2	6	20190925_092116	36 01.593 126 45.723	목재	1	개	1.00	580.0

✓ 양방향음파탐사기 조사 결과 획득된 영상을 분석하여 침적 폐기물량을 추정

✓ 영상 확인 결과 철구조물 약 2.9ton, 목재류 약 0.6ton 등 총 3.5ton의 침적 폐기물이 분포하고 있는 것으로 파악됨

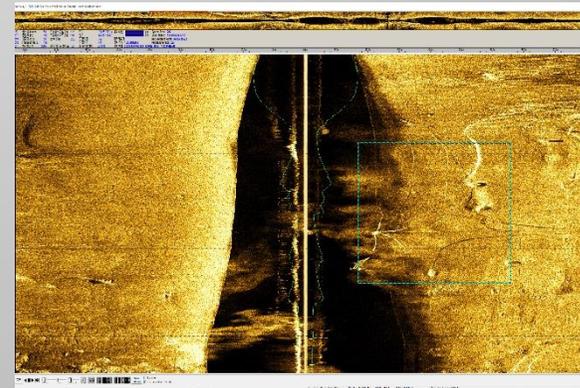
<양방향음파탐사기 해지면 영상>

- 조사해역의 수심은 약 18m 내외이고 저층에는 부유물이 많았고 시정은 약 30cm 이하로 확인됨
- 별불가사리가 대량으로 서식하고 있었고 일부 저서생물의 분포가 확인되었음
- 저질은 니사질로 확인되었고 천수만 내 다른 해역에 비하여 저질의 상태가 양호한 것으로 확인됨
- 가두리 시설로 사용하던 페어망이 확인되었으나 침적쓰레기의 분포는 많지 않은 것으로 확인되었으나 강한 유속으로 일부 해역에 집중되어 있을 것으로 추정됨

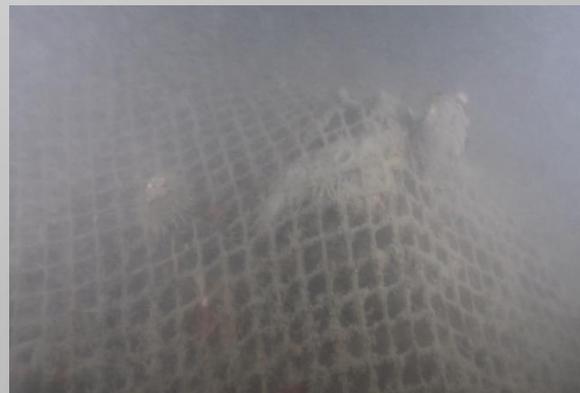
<침적 폐기물 - 약 3ton/ha 추정>

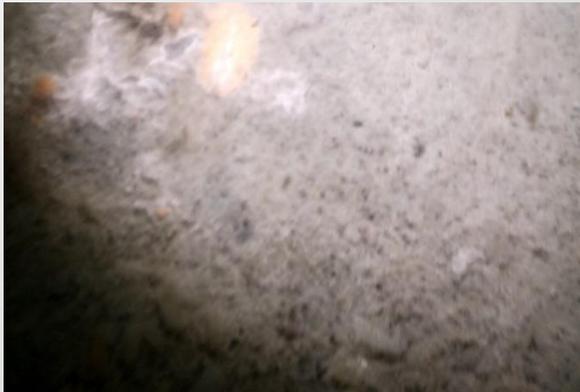
- 조사해역의 수심은 약 15m 내외이고 저층에는 부유물이 많았고 시정은 약 30cm 이하로 확인됨
- 소라 등 저서생물의 분포가 드물게 확인되었음
- 저질은 니질로 확인되었고 일부 저질은 오염되어 혐기성화된 것으로 추정됨
- 가두리 시설로 사용하던 폐어망이 다량 분포하는 것으로 확인됨. 일부 사각통발 내부에 조피볼락이 폐사해 있는 유령어업(Ghost Fishing)을 확인함

<혐기성화된 해저면>

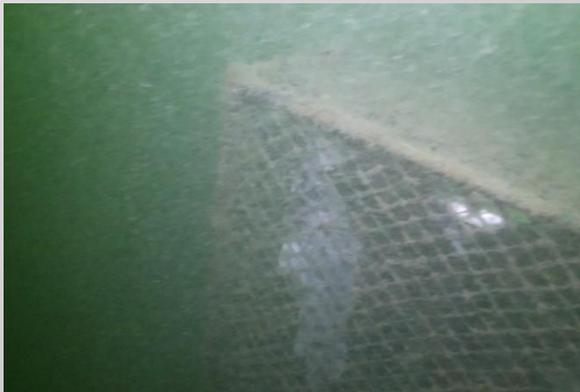
<사각통발 내 유령어업>

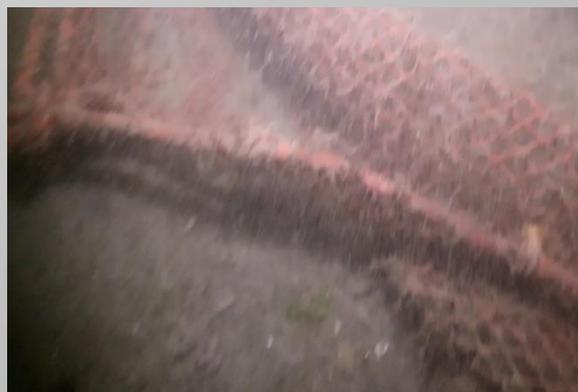
<침적 폐기물 - 약 6ton/ha 추정>

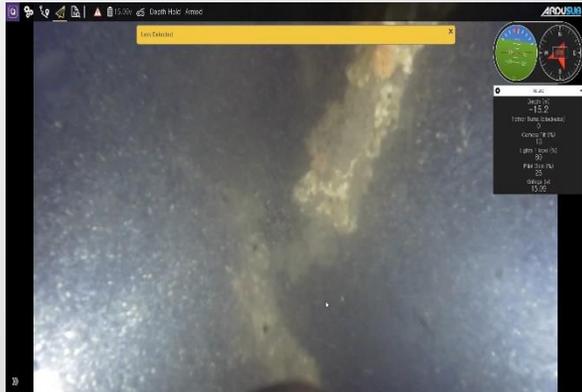
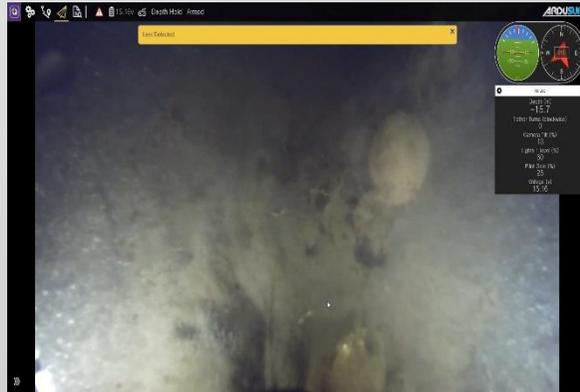
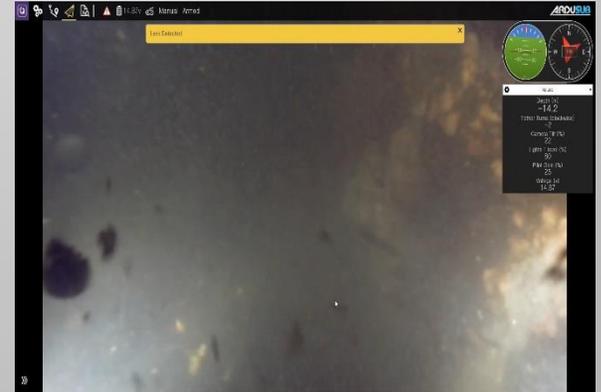
- 조사해역의 수심은 약 10~18m 내외이고 저층에는 부유물이 많았고 시정은 약 30cm 이하로 확인됨
- 잠수조사 결과 저질은 니질로 이루어져 있었음
- 잠수조사 시 방형구와 탐침봉을 이용하여 패각 분포를 조사
- 해저면과 저질 내부에 패각이 분포하고 있었고 일부 수하연이 탈락되어 있었음

<탈락된 굴패각 및 수하연>

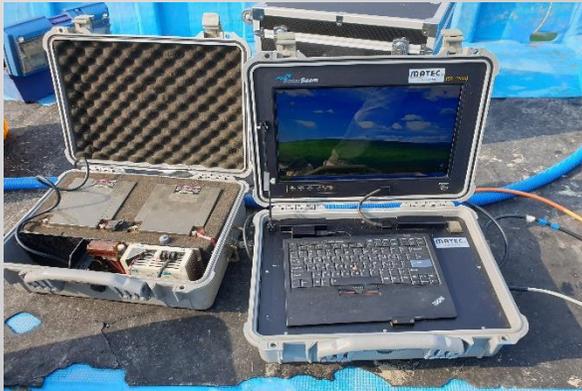
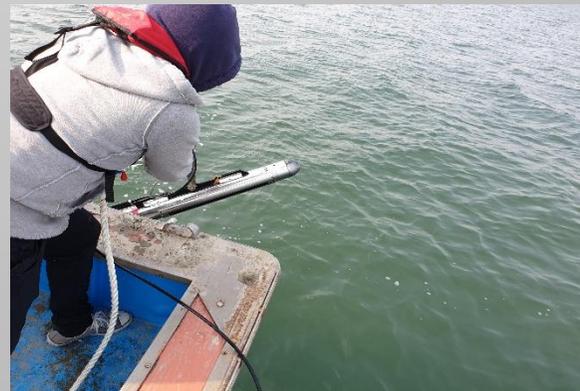
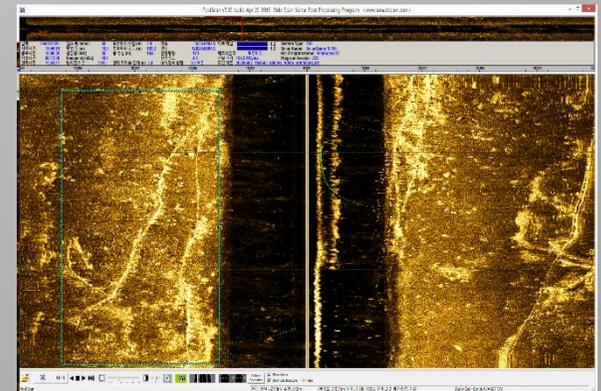
<양방향음파탐사기 조사 및 해저면 영상>

- 단위면적당 침적 폐어구량(0.67ton/ha)
