충청남도 하천유형별
실태분석 및 복원방안

- 하천생태축의 사례하천을 중심으로 -

오혜정 · 조용현 · 김도훈

충남발전연구원

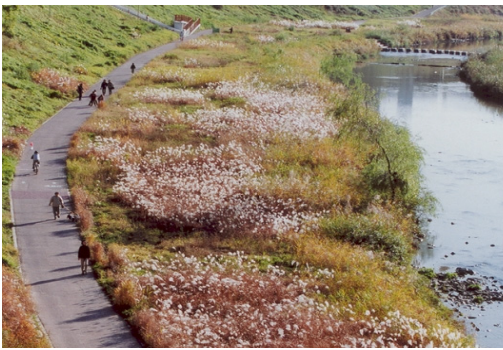
[그림 2-12] 서울시 강남구 양재천 공원화

- 양재천 사업은 강남구를 관류하는 지방 2급 하천의 약 4km구간을 대대적으로 정비하여 주민들의 휴식 및 운동의 장을 제공하였다. [그림 2-12]는 양재천 공원화 사업의 사진으로 도시하천을 조경하천으로 꾸며 시민들의 호응을 받은 사례가 되었다.

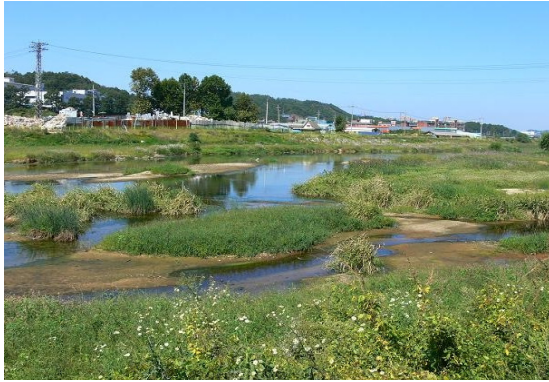
[그림 2-14] 오산천 하천환경정비 전경

- 오산천 자연형 하천정비 시범사업은 일부 구간이나마 과거의 하도를 복원하고자 시도한 최초의 사례로서 의미를 갖는다. 또한 사각방틀공, 삼각방틀공 등 자연친화적 호안공법의 적용과 수변림 조성 등 생물 서식처 및 생태기반 조성에도 진일보한 것으로 평가할 수 있다. 건설교통부에 따르면, 조류종수는 사업 시행 전 25종에서 시행 후 43종으로 늘어났으며, 개체수 역시 466개체에서 시행 후 2,064개체로 괄목할만한 증가추세를 보이고 있다. 어류 역시 사업 시행 전 12종에서 시행 후 15종으로 늘어나 생물 서식지로서의 기능이 완만하게 회복되고 있는 것으로 보인다.
- 하지만 오산천 자연형 하천정비 시범사업은 오수처리시설 등 오염원을 차단하는 시설에 대한 사업이 병행되지 않아 수질개선 효과는 여전히 미흡한 것으로 나타나고 있다. 2006년 오산천의 수질은 BOD₅(생물학적 산소요구량) 기준으로 상류가 3급수, 하류가 4급수 수준을 보이고 있으며, 고매천(용인), 치동천·실리천·장지천(화성), 궂동천·가장천(오산) 등 6개 지천을 통해 유입되는 공장폐수에 대한 대책이 거의 전무한 상태다. 또한 상류 기흥저수지로부터 간헐적으로 유입되는 녹조류에 의한 오염도 앞으로 풀어야할 시급한 과제로 볼 수 있다.
- 이와 같은 문제점은 오산천 유역 전체를 대상으로 하는 종합적인 하천환경 관리 계획이 수립되지 않은 상태에서 오산천 자연형 하천정비 시범사업이 본류의 하도 중심으로 추진되었기 때문에 발생하는 것으로 볼 수 있다. 또한 환경부, 국토해양부, 농림부, 화성시, 오산시, 평택시로 오산천 유역의 관리 주체가 나뉘어져 있어 종합적인 관리가 불가능한 현실을 반영하는 것이기도 하다.

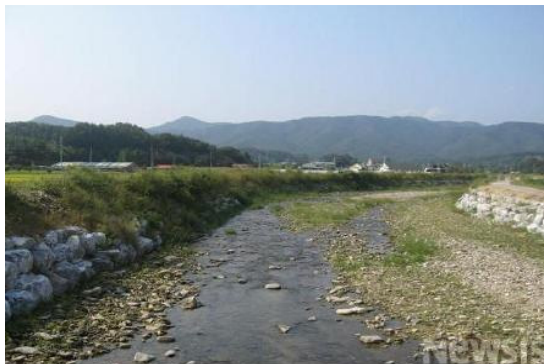
[그림 2-15] 양평군 소하천정비사업

- 소하천정비법에 의해 추진되는 소하천정비사업은 대상 하천이 대부분 지리적으로 주민들과 밀접한 관계가 있으므로 하천환경을 적극 고려하는 것이 중요하다. 정부에서는 2000년 이후 전국적으로 하천환경을 고려한 소하천정비 시범사업을 추진하고 있다. [그림 2-15]는 소하천정비사업의 일환으로 수변을 다양하게 꾸민 하천을 보여준다.

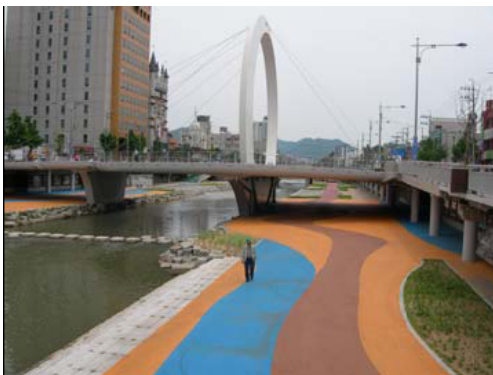
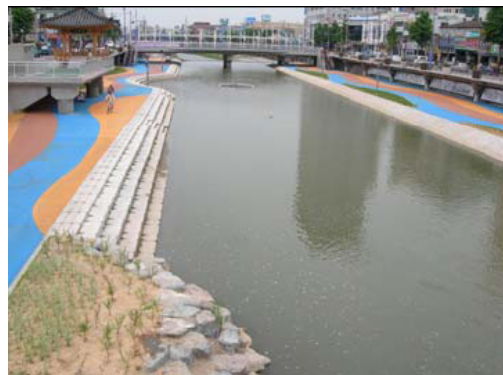
[그림 2-16] 광주천 자연형하천 정화사업 시범구간 전경

- 광주천 자연형하천 정화사업은 2004년 12월부터 2009년 12월까지 사업비 600억원(국비 127억원, 지방비 428억원)을 들여 동구 용연동 제2수원지에서 서구 유덕동 영산강합류지점(광주하수처리장)까지 19.15km 구간(광주천 18.2km, 증심사천 0.95km)을 수변공원과 생태계가 복원된 자연형 하천으로 복원하고자 하는 사업이다. 양유교에서 중앙대교에 이르는 1.3km의 시범구간 공사는 2005년 6월 착공되어 2006년 3월 마무리되었다([그림 2-16]).
- 정화사업 대상구간은 3개 구간으로 나뉘어 사업이 추진된다. 맑은 물이 흐르고 옛 정취가 깃든 ‘자연속의 하천’이라는 주제가 부여된 제2유원지에서 원지교에 이르는 상류부 7.5km 구간에는 물억새습지, 무등폭포 등을 조성하는 것으로 계획되었다.
- 원지교에서 광천2교까지의 중류부 6.0km 구간에는 시민의 여가와 삶의 흔적을 담은 ‘문화속의 하천’이라는 주제로 그린갤러리·친수테라스·음악분수·모임테라스·서석대폭포 등 다양한 친수시설이 설치되었거나 설치될 예정이다. 하류부에 속하는 광천2교에서 영산강 합류부까지의 5.8km 구간에는 인간과 자연이 공생하는 ‘생태속의 하천’이라는 주제로 생태습지·자연학습장·자전거도로 등이 조성된다.

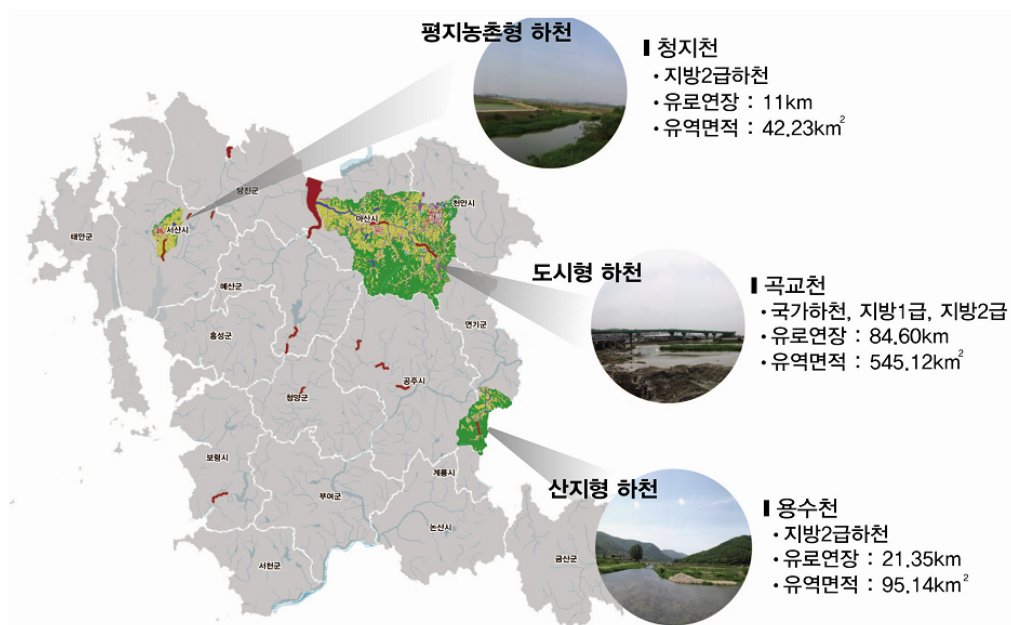
[그림 3-4] 연구 대상지역 선정

- 평지농촌형 하천은 공장폐수 등으로 지나치게 오염되거나 유역환경 개발 압력이 큰 하천을 피하고, 유역 토지이용의 대부분이 농경지로 구성되었을 뿐 아니라, 하천정비의 특성이 국내 농촌하천의 전형적인 모습을 보여주는 청지천을 선택하였다.
- 주로 하천주변이 농경지이며, 산림은 상류지역 일부를 제외하고는 없는 것으로 조사되었고, 하천주변의 녹지가 많이 부족한 것으로 나타났다.
- 산지형 하천은 보편적인 산지하천 특성을 반영하고, 주변에 산림지역이 인접하고 있는 용수천을 선정했다
- 하류지역은 주로 하천주변이 농경지로 나타난다. 종류로 가면서 주변에 산림이 인접하며, 상류에서는 계룡산 국립공원까지 올라가는 하천이다.

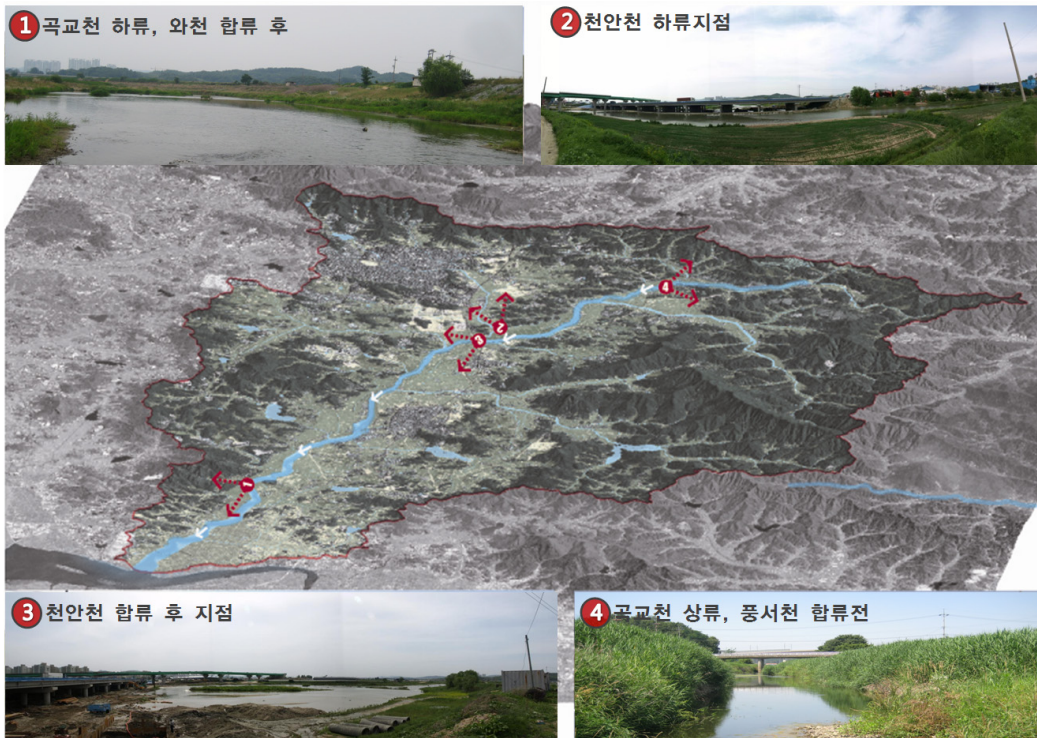
[그림 3-5] 곡교천 유역현황

- 곡교천은 유역면적 총 563.5km²로 삽교호수계(약 33%를 차지)에 해당하며 국가 하천 구간은 충남 아산시 온양동에서 아산시 인주면까지이며, 지방하천 구간은 충남 천안시 광덕면에서 충남 아산시 온양동까지이다. 하천연장은 충남 천안시 광덕면을 기점으로 삽교호 합류전까지 총 49.18km에 이른다.
- 수원은 천안시, 연기군 및 공주시의 경계인 국사봉(EL. 402.7m)에서 발원하여 산비협곡 사이를 북서류 또는 북동류를 반복하다 천안시 풍세면 용정리에서 좌안측으로 유입하는 풍서천과 합류하면서 유하를 전환하여 흐르면서 수계의 지천들과 합류하고 아산시 인주면과 선장면 신문리 경계지점에서 보류인 삽교천 우안측으로 유입한다.

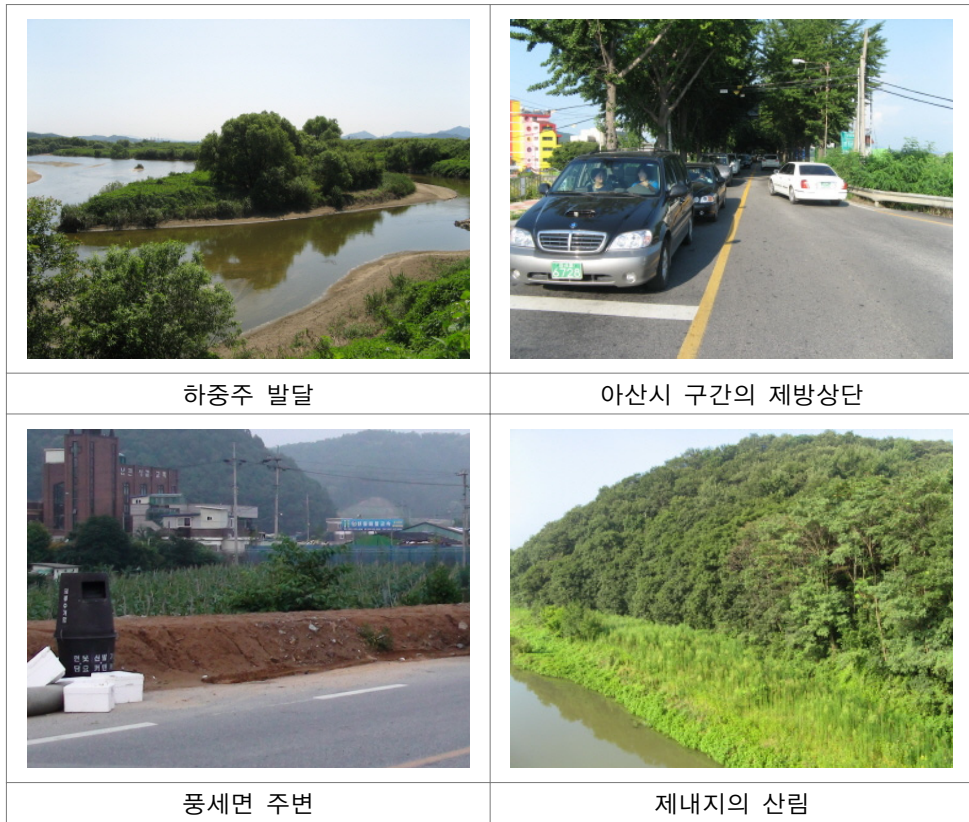
[그림 3-19] 곡교천 하천자연도 조사 현장사진

- 곡교천의 하폭은 하류지역의 경우 594m에서 상류지역은 66.5m까지 하폭이 다양하게 나타났다. 수로는 전체적으로 사행을 하고 있었다. 하류지역은 고수부지가 발달하였고, 좌·우안 고수부지에 경작지가 있으며, 하천폭이 매우 넓다. 중류로 올라 갈수록 산림과 연결되는 부분이 있고 저수로변과 하중주에 버드나무 군락, 갈대, 고마리, 환삼덩굴, 사주, 소, 여울 등이 나타나고 있었다. 하지만 아산시와 인접하는 구간은 도시화가 이루어져 고수부지에 주차장, 운동시설 등이 있었고, 제방상단에는 도로가 조성되어 자연성이 파괴되어 있었다. 또한 아산시를 벗어나면서 자연성이 양호해지는 경향을 나타내다가 천안시의 도심지역 하천인 천안천이 합류하면서 곡교천은 전형적인 도시하천의 문제점을 보여주고 있었다. 그러나 상류지역은 일부구간에서 산림과 연결되며, 주변에 농경지가 많이 분포하였다.

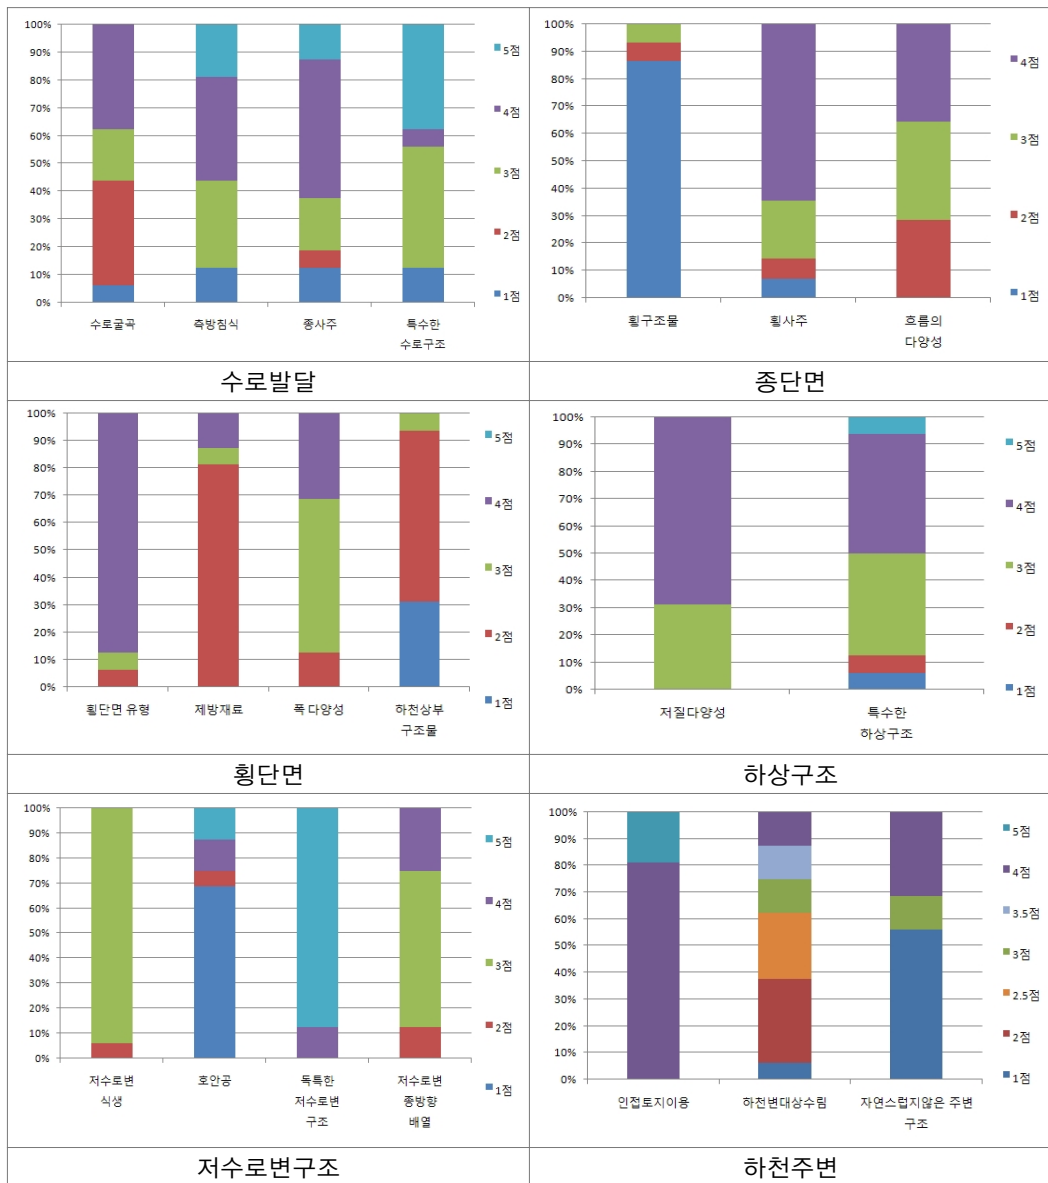
[그림 3-22] 곡교천 항목별 점수 분포도

구분	수로발달		종단면		횡단면		하상구조		저수로변구조		하천주변		총괄등급	
	개수	%	개수	%	개수	%	개수	%	개수	%	개수	%	개수	%
1등급	2	12.5	1	6.3	—	—	—	—	—	—	—	—	—	—
2등급	2	12.5	2	12.5	5	31.3	1	6.3	—	—	7	43.8	3	18.8
3등급	3	18.8	11	68.8	11	68.8	3	18.8	12	75	3	18.8	10	62.5
4등급	6	37.5	2	12.5	—	—	11	68.8	2	12.5	5	31.3	3	18.8
5등급	3	18.8	—	—	—	—	1	6.3	2	12.5	1	6.3	—	—

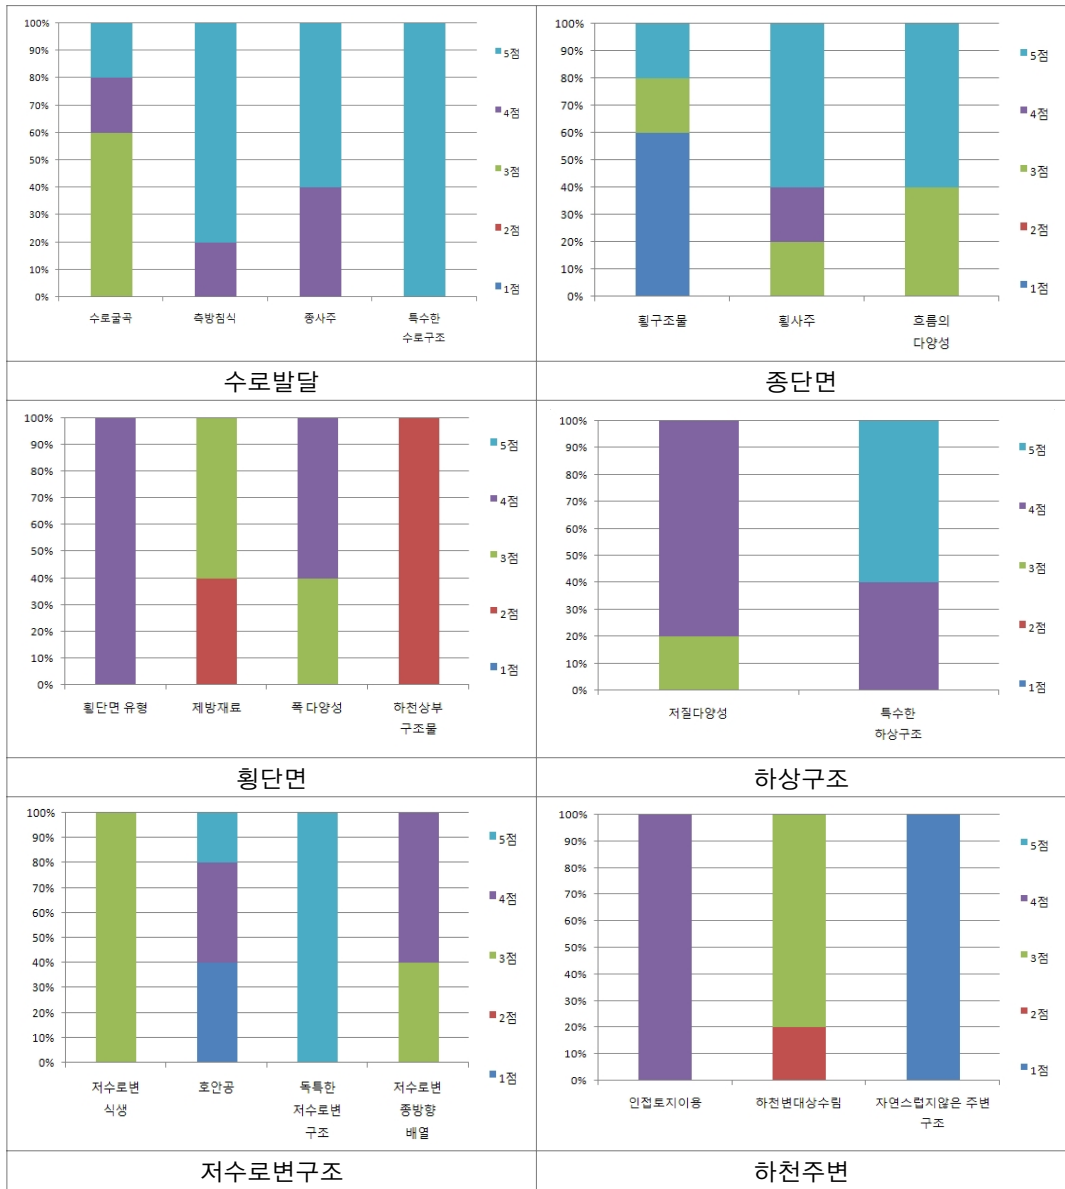
[그림 3-24] 청지천 항목별 점수 분포도

구분	수로발달		종단면		횡단면		하상구조		저수로변구조		하천주변		총괄등급	
	개수	%	개수	%	개수	%	개수	%	개수	%	개수	%	개수	%
1등급	-	-	-	-	-	-	-	-	1	20	-	-	-	-
2등급	-	-	1	20	-	-	3	60	-	-	1	20	-	-
3등급	-	-	1	20	5	100	-	-	2	40	4	80	3	60
4등급	1	20	1	20	-	-	1	20	1	20	-	-	2	40
5등급	4	80	2	40	-	-	1	20	1	20	-	-	-	-

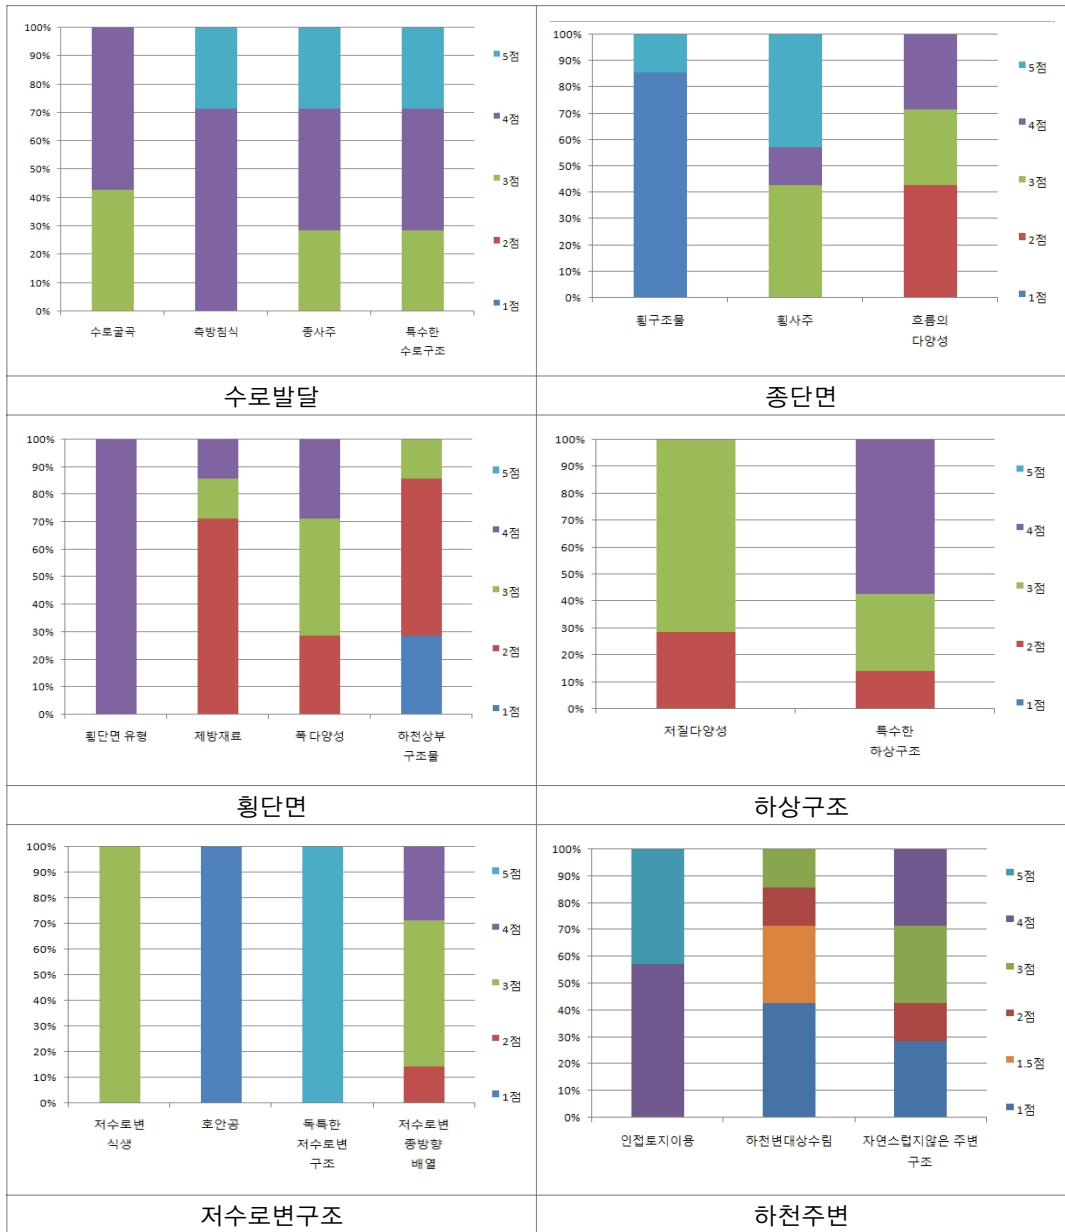
[그림 3-26] 용수천 항목별 점수 분포도

구분	수로발달		종단면		횡단면		하상구조		저수로변구조		하천주변		총괄등급	
	개수	%	개수	%	개수	%	개수	%	개수	%	개수	%	개수	%
1등급	-	-	-	-	-	-	-	-	-	-	-	-	-	-
2등급	-	-	4	57.1	2	28.6	2	28.6	-	-	2	28.6	1	14.3
3등급	1	14.3	2	28.6	4	57.1	2	28.6	7	100	4	57.1	5	71.4
4등급	3	42.9	-	-	1	14.3	3	42.9	-	-	1	14.3	1	14.3
5등급	3	42.9	1	14.3	-	-	-	-	-	-	-	-	-	-

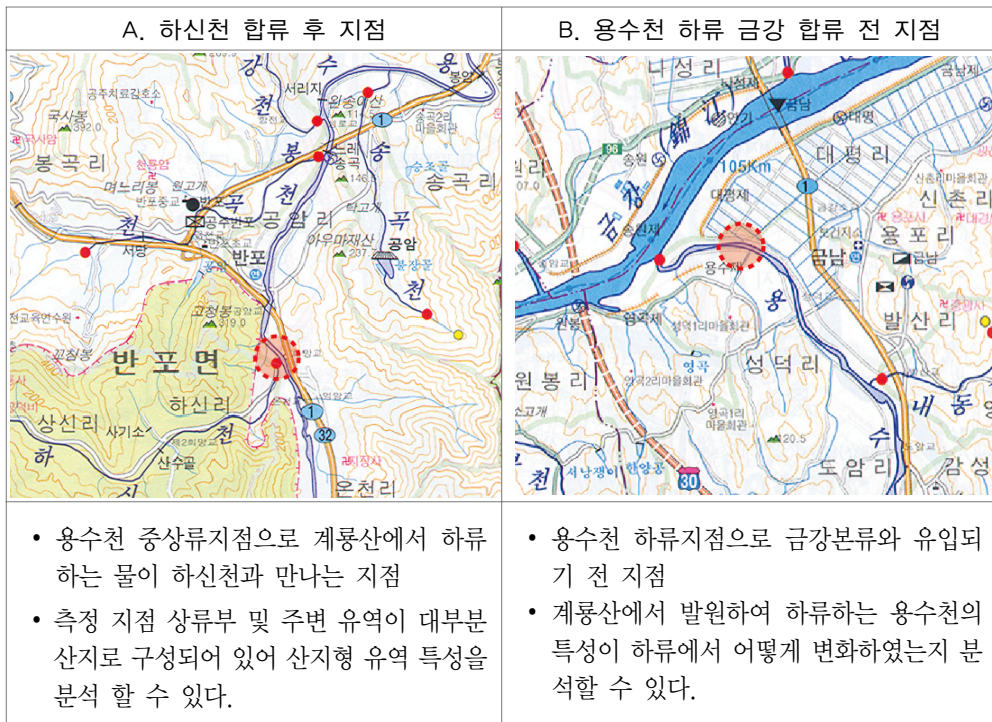
[그림 3-30] 용수천 측정지점 위치

- 사례하천의 수질 및 유량조사지점은 하천의 유형별 특성분석 및 하천자연도과의 상관관계를 고찰하기 위하여 하천의 유형별 특성을 나타낼 수 있는 지역, 자연도 등급이 낮은 지역을 감안하여 상류와 하류 지점을 선정하여 조사하였다. 단, 곡교천의 경우는 하천의 유역면적이 넓고, 하천연장이 길어 도시의 특성을 보다 면밀히 분석하기 위하여 천안천 유입 전과 후 총 2개 지점을 추가로 조사하였다.
- 각 사례하천별 조사지점명 및 조사지점의 세부위치, 조사지점의 특징 등은 [그림 3-28]~[그림 3-30]에 나타내었다.

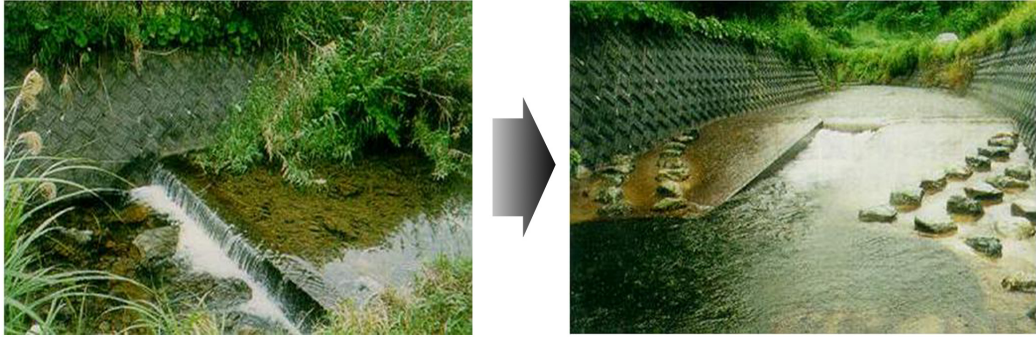
[그림 4-1] 낙차공으로 단절된 하천을 어도의 설치로 연결성 회복

- 기능이 다한 콘크리트 보의 철거를 추진하고 보의 신규 설치를 제한(하천법 제33조)한다.
 - 물의 흐름을 가로막는 보 등 하천횡단 구조물은 이 · 치수와의 연관성을 고려하여 철거 추진 및 기존 취수보는 생태습지로 전환하여 추진하는 것이 바람직하다.
- 회유성 어류를 위한 자연친화적 어도의 설치를 확대하고 시범사업을 실시해야 한다.
 - 어도는 대상 지점과 목표 어류를 고려하여 다양한 형태로 설계하여야 한다.
 - 어류가 이동하는 지역에 자연이나 인간이 설치한 통나무, 더미, 댐, 보 및 암거 등의 구조물이 있는 하천에 어도를 설치한다.
 - 어도가 다른 수중 생물상과 하천 수변기능에 악영향을 주지 않도록 하천 생태계를 주기적으로 평가하고 관리하여야 한다.

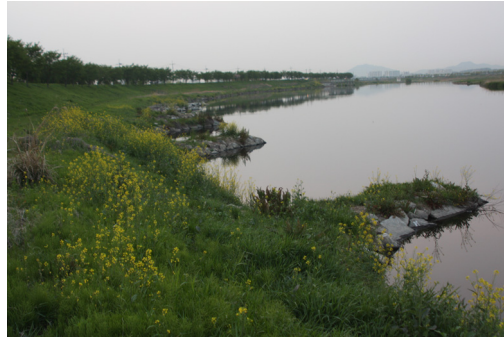
[그림 4-2] 거석을 이용한 돌출수제

- 충남 하천에서 돌출수제 및 자연형 호안 조성 시범사업을 실시할 수 있다.
 - 수제는 다양한 공극구조를 갖는 재질을 활용하여 제방하부 보호기능을 겸해야 하고 호안은 최대한 인위적 간섭을 배제하고 획일화를 피하며 다양한 공법을 조합해야 한다.
- 충남 하천에서 여울과 소 구조의 재생 시범사업을 할 수 있다.
 - 징검 여울과 수제 등을 설치하여 수심확보 및 어류서식처의 복원을 해야한다.
- 도시구간 실개천 살리기 시범사업 및 하상 내 다양한 사주 형성 유도 등을 할 수 있다.

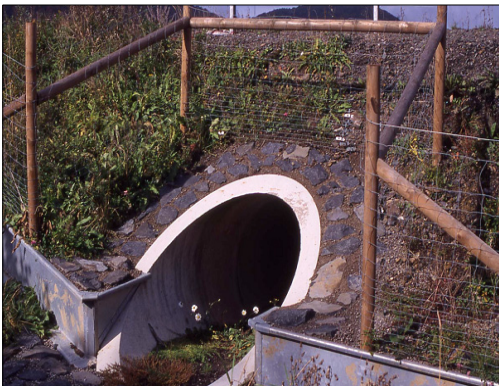
[그림 4-5] 하부통로형 생태통로

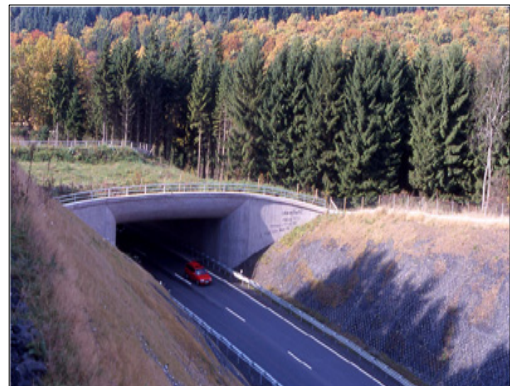
[그림 4-6] 상부통로형 생태통로

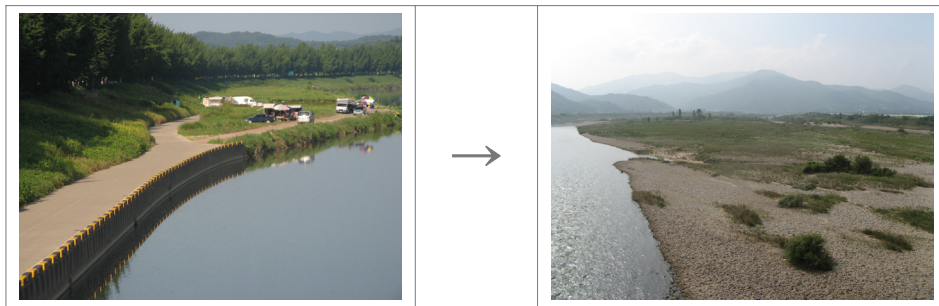
고수부지와 호안의 자연화

관리 및 복원방안	세부사항
유역의 환경용량 설정 및 수질개선	도시지역은 오염원이 밀집되어 있고 개발의 압력이 매우 큰 지역으로 환경용량 및 관리목표를 설정한 후 그에 따른 수질개선이 우선되어야 한다.
토지수용과 자투리 공간을 활용한 녹지조성	도시지역은 하천변 토지확보에 어려움이 있다. 따라서 토지수용이 가능한 곳은 토지 확보를 하여 녹지조성이 필요하며, 자투리 공간을 효율적으로 활용하여 녹지를 조성하는 것이 필요하다. 또한 주변의 아파트단지와 연계하여 녹지를 활용하는 것도 좋은 방법이될 수 있다.
제외지의 인공 구조물 제거	도시지역의 제외지는 대부분 사람들의 이용으로 인해 교란이 심각하다. 특히 고수부지의 경우 주차장, 운동공간(축구장, 산책로 등)으로의 이용이 많음으로 이것을 제내지로 옮기고 습지나 녹지를 조성하여야 한다. 그리고 제방과 호안의 안전성 검토를 하여 인공구조물이 불필요한 구간은 자연상태로 돌려놓거나 식생호안으로 조성하여야 한다.
보 및 낙차공 등의 물길 차단 구조물의 제거	보나 낙차공은 물길을 단절하여 어류의 이동을 막고, 하천을 변화시키며, 수질을 악화시키는 요인으로 필요성 검토를 통해 제거하거나 어도를 설치하여야 한다.
도로의 공간을 활용한 가로녹지 조성	도시의 하천은 제방상단을 따라서 도로를 조성하는 경우가 많다. 도로는 제거하기에 어려움이 있음으로 도로의 갓길이나 제내지, 제외지의 제방사면을 활용하여 녹지를 조성해 주어야 한다. 또한 로드킬의 감소와 동물들의 이동을 원활히 하기 위한 생태통로 의 조성도 필요하다.
모니터링과 관리방안 수립	모니터링을 통하여 복원효과를 검증하고 관리방안을 수립하여 복원효과를 유지하고 인근 주민들과의 대화를 통해 주민들의 불편사항 또한 해결해야 한다.

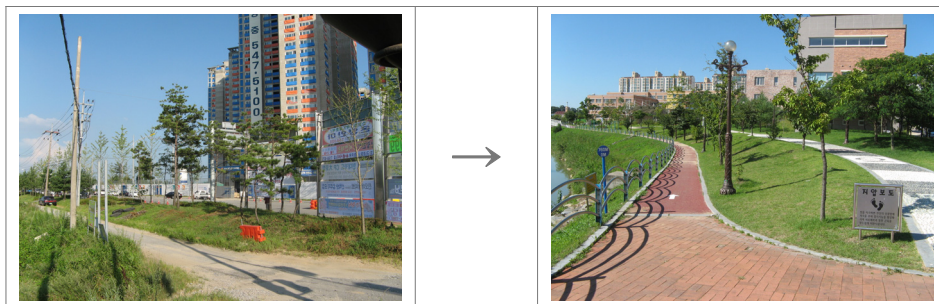
제내지 녹지조성

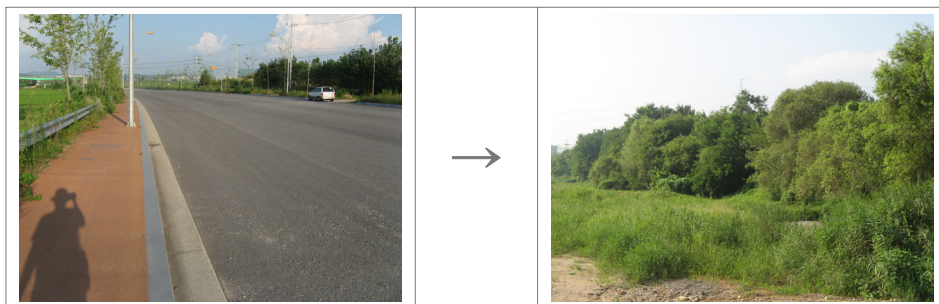
도로의 가로녹화

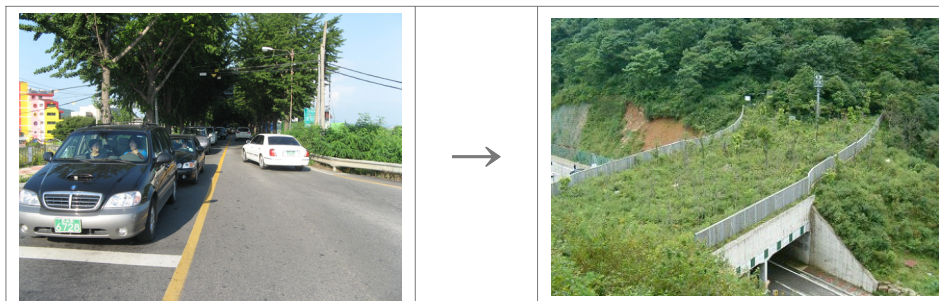
생태통로의 조성

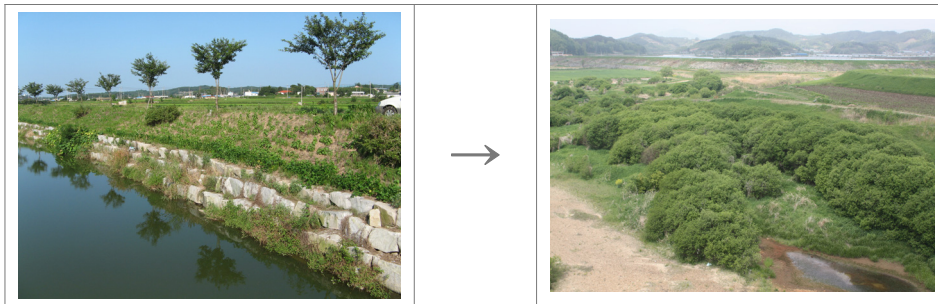
고수부지 및 제외지 사면 녹화

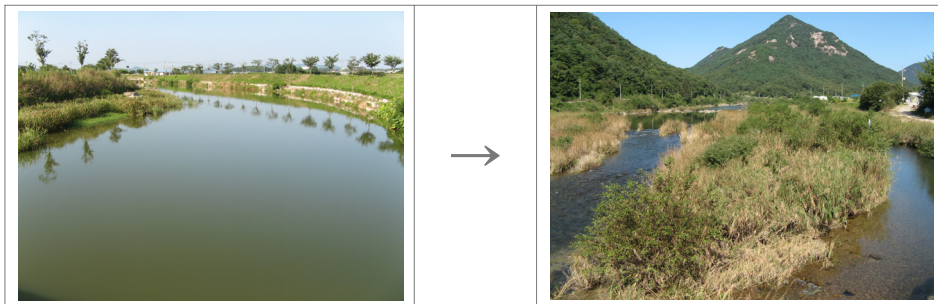
사주의 유도

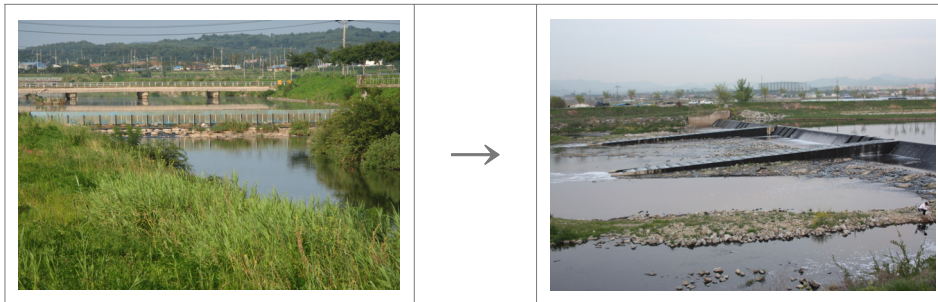
어도의 조성

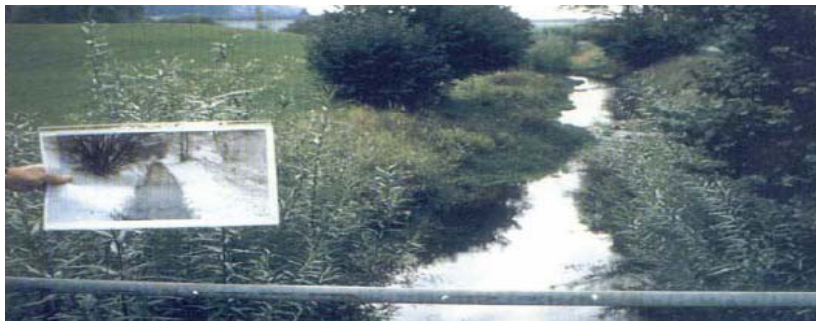
[그림 2] 취리히 Haselbch의 하천복원

- Haselbach는 버드나무 등을 이용하여 물길을 사행화 시키면서 정비가 시작되었다. 살아있는 버드나무를 직접 저수로에 사용하는 방법과 살아있는 나뭇가지를 죽은 나무 뒤에 심는 방식으로 저수로의 수면과 접촉하는 부분에 적용했다. 결과 유수의 체류시간이 향상되고 강가에 그늘형성 수초의 번성으로 수온 상승 억제 등 수중생물과 육상 생물의 서식지가 확보되었다.

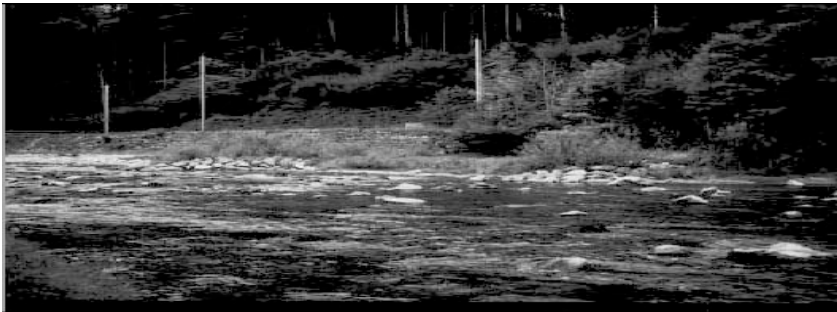
[그림 3] 취리히 Sihl강의 하천복원

- Sihl강은 석재를 사용한 공법이 특징적이다. 홍수피해가 큰 강 주변 시설물들을 보호하기 위해 석재로 여러 개의 수제를 만들어 튼튼한 호안을 조성했다. 결과

수제 배후는 완류부가 돼 하안이 보호됐으며 물고기의 은신처 및 생물들의 서식지로 이용되었다. 수제는 자연경관과 잘 어울려 조화를 이루고 있다. Sihl강은 석재를 사용한 공법이 특징적이다. 홍수피해가 큰 강 주변 시설물들을 보호하기 위해 석재로 여러 개의 수제를 만들어 튼튼한 호안을 조성했다. 결과 수제 배후는 완류부가 돼 하안이 보호됐으며 물고기의 은신처 및 생물들의 서식지로 이용되었다. 수제는 자연경관과 잘 어울려 조화를 이루고 있다.

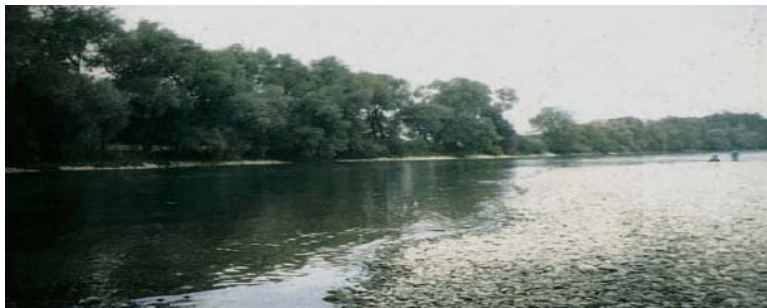
[그림 4] 취리히 Toss강의 Reuss 하천복원

- 취리히의 Toss강의 “Reuss”는 석재나 콘크리트 활용 호안공법을 적용하여 석재나 콘크리트를 이용하여 견고한 호안 조성하고, 하천 인근에 인공유수지를 만들어 하천의 수위를 간접적으로 상시 측정하며, 홍수시에는 유수지로 사용하도록 하였다. 이공법은 홍수류가 강한 하천의 특성을 고려하는 공법으로, 조성결과, 하천의 통수 및 친수기능을 상호 보완하여 보호되고 있다.

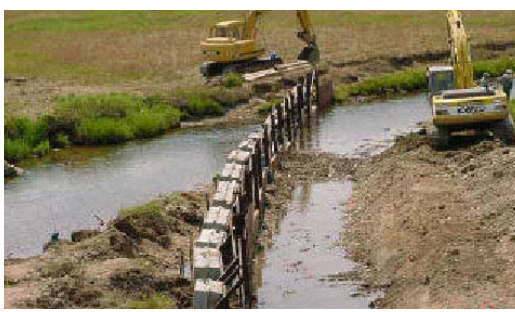
물길 전환공사를 위한 물막이

- 레드강은 직강화하면서 발생된 폐천을 다시 하천으로 복원하는 것이 주된 내용이다.
- 과거 직강화에 의해 발생된 폐천의 하상이 복원당시 하상보다 높기 때문에 굴착을 하였다. 복원된 폐천으로 물길을 돌리기 위하여 임시 물막이 댐을 만들고 기존 하천에 제방을 축조하였다. 제방의 강도를 높이기 위하여 통나무와 사석을 제

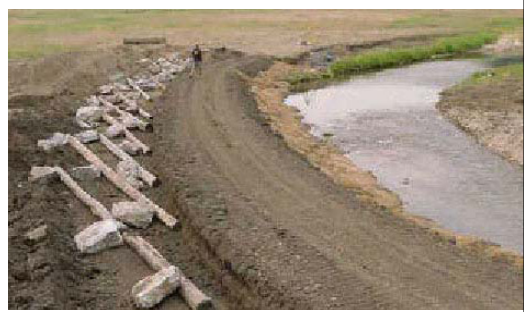
댐물길 전환공사 완료

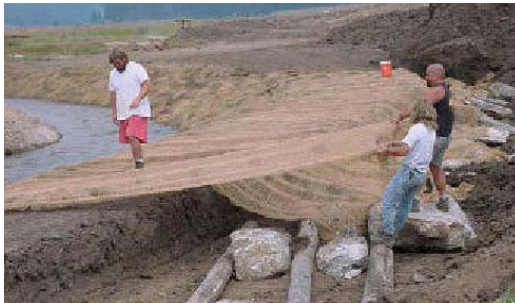
야자섬유 3단 피복

체내에 묻어 보강하였다. 제체는 야자섬유를 3단 피복하여 축조되었다. 야자섬유 망 표면에 초본류 및 묘목을 식재하였다. 물길을 복원된 폐천으로 돌림으로써 새로이 형성된 폐천에는 초본종자를 파종하여 육상역 서식처를 조성하였다.

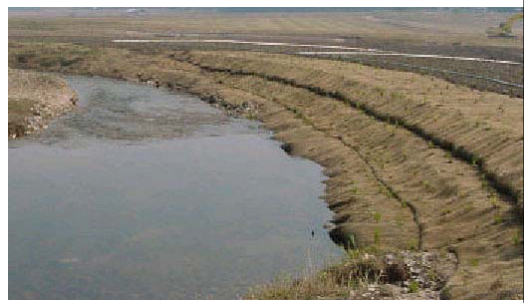
야자섬유 피복 완료

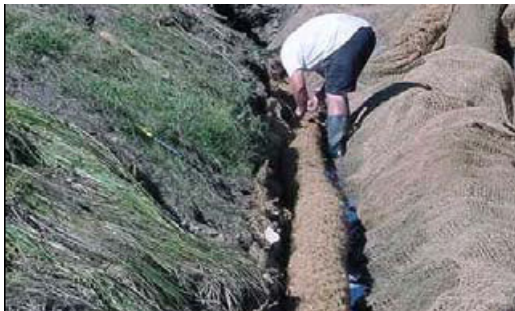
biolog 호안 및 야자섬유 포설

- 또한, 제방붕괴가 발생하는 만곡부앞 비탈기슭에는 biolog 호안을 설치하고 야자섬유를N포설하였으며 안쪽에 사초류를 파종하여 수변식생을 유도하였다. 유속이 빠른 곳에는 추가로 나무뿌리 밀등을 설치하였고 하상정사를 완화시키기 위하여 사석을 이용하여 낙차공을 설치하였다.
- 제방침식을 방지하기 위하여 제방에 버드나무를 삼목하였는데, 특히 만곡부 바깥쪽은 전단력이 강하게 작용하기 때문에 직선구간이나 만곡부 안쪽보다 조밀하게 식재하였다. 생태 서식처 증진을 위하여 식물 특성에 맞도록 식재 위치를 선정하였다. 육상역 서식처 환경개선을 위하여 소형 굴착기를 이용하여 버드나무를 식재하였다.
- 복원사업 후 모니터링한 결과 하천은 1936년의 상황과 유사하게 복원되었다. 하천의 길이는 2.6km에서 4.1km로 증가하였고, 경사는 0.0025에서 0.0015로 감소하였으며, 사행도는 1.7에서 2.7로 증가하였다. 홍수터의 범람 깊이도 상당히 증가하였는데 이에 따라 담수시간도 증대되었다. 웅덩이의 개수도 14개에서 22개로 증가하였으며, 평균 웅덩이의 수심도 0.3m에서 0.5m로 증가하였다.

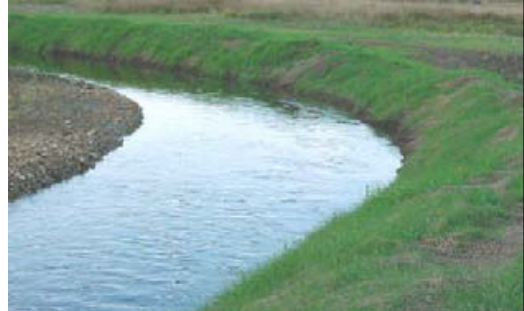
야자섬유 위에 식생이 활착된 모습

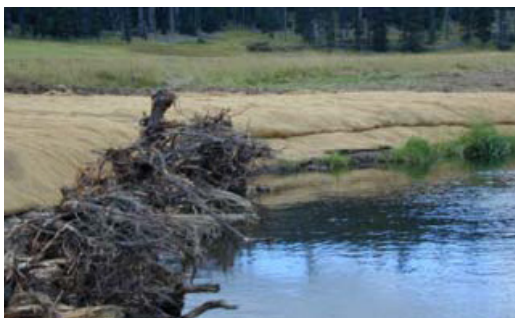
조성된 나무뿌리 밀둥과 야자섬유망 피복

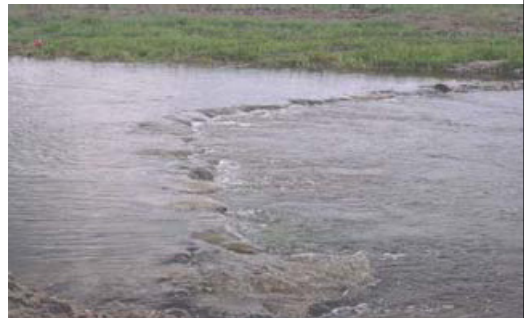
하상경사 조절을 위한 사석낙차공

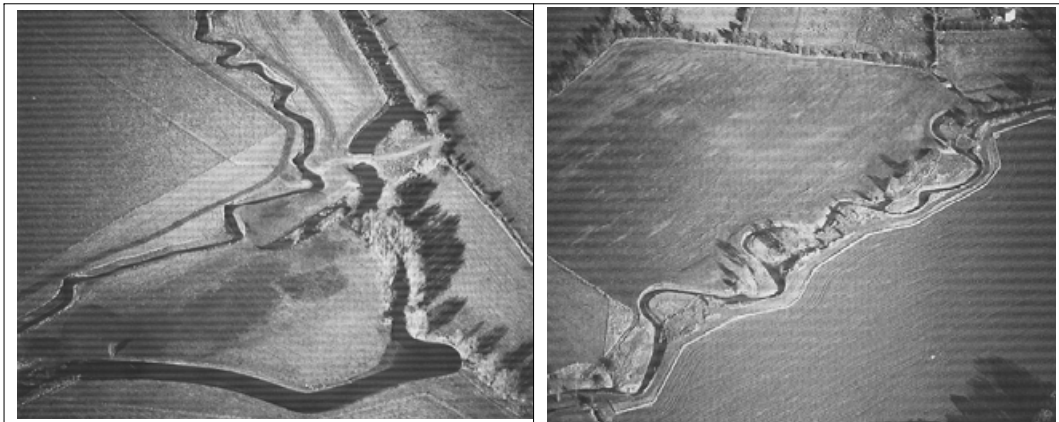
[그림 8] 콜강의 사행복원 구간 [좌(상류구간), 우(하류구간)]

- 콜강 복원사업은 예전에 준설된 전원하천과 홍수터 2km 구간을 자연적인 하도 평면형 및 단면형, 홍수조절 및 생물다양성 관점에서 복원하고, 현재의 복원 및 최적관리 기법들을 시범적으로 보여주는 것이다.
- 복원사업의 내용으로는 ①제분소를 위한 흐름전환, ②이전의 과거 유로를 따르는 하도복원, ③상당한 하상경사의 조절, ④하도폭 축소, ⑤구하도의 흔적을 이용하여 조성된 하도습지 등의 내용을 포함하는 직강화된 하천선형의 사행 조성, ⑥홍수량 및 홍수터 저류량 증대, ⑦현존하는 초지의 겨울범람을 증가킨 지하수위 상승, ⑧유사와 영양분 재순환을 위한 홍수터 범람과 스스로 유지할 수 있는 하도 규모 등과 같은 자연적으로 유지가능한 과정들의 재생, ⑨농경지 배수로 출구에 수질정화 특성이 있는 갈대밭 서식처 조성 등이다.
