금강정비사업 이후 금강의 현황

2016. 2. 18

금강정비사업 이후 수환경 모니터링(4차년도)

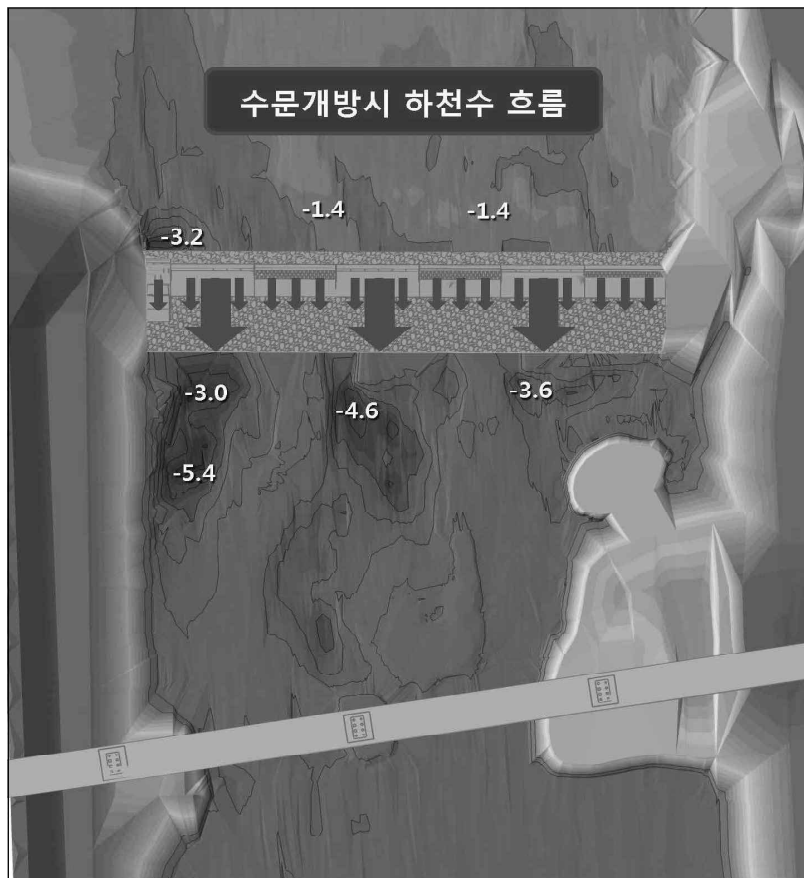
세종보 하상 변화

- 보 상류부
→ 최대 3.2m 침식
- 보 하류부
→ 3개 구역에서
3.0~5.4m 침식
- 전도식 가동보
하류부 침식 집중
- 최근 지속 수위유지, 적은 홍수량으로 현하상 유지

- 유속감소로 보 상류부 지속적인 퇴적도 축적
 - 퇴적도의 유기물, 영양염류 축적 → 하상의 혐기화 가속
 - 축적된 오염물질 용출 ↔ 침전 반복으로 인한 수질악화 지속
 - 금강 중·하류 전구간이 금강 하구호, 새만금호, 삽교호, 과거 시화호와 같은 닫힌 하구 환경으로 급속히 변화
- 보수문 하류부 집중된 소류력으로 하상침식 발생
 - 2013년 이후 태풍, 홍수위가 없었고 최근 가뭄의 지속으로 수문개방 없었으며, 침식 추가 진행 없음
 - 그러나 태풍과 홍수 발생은 지속적으로 잠재되고 있는 바, 추후 수문 개방시 안정성 확보를 위한 하상 보호공 및 소류력 감쇄 방안 도입 필요
- 지류하천 역행침식 일부 하천 제외 안정화 진입
 - 본류 수위 지속적인 유지로 안정화 진행중이나, 풍수량 발생시 침식 가속화 가능
 - 하천 구조물의 안정성 확보를 위해 지류하천 하상 보호공 지속적인 점검 필요

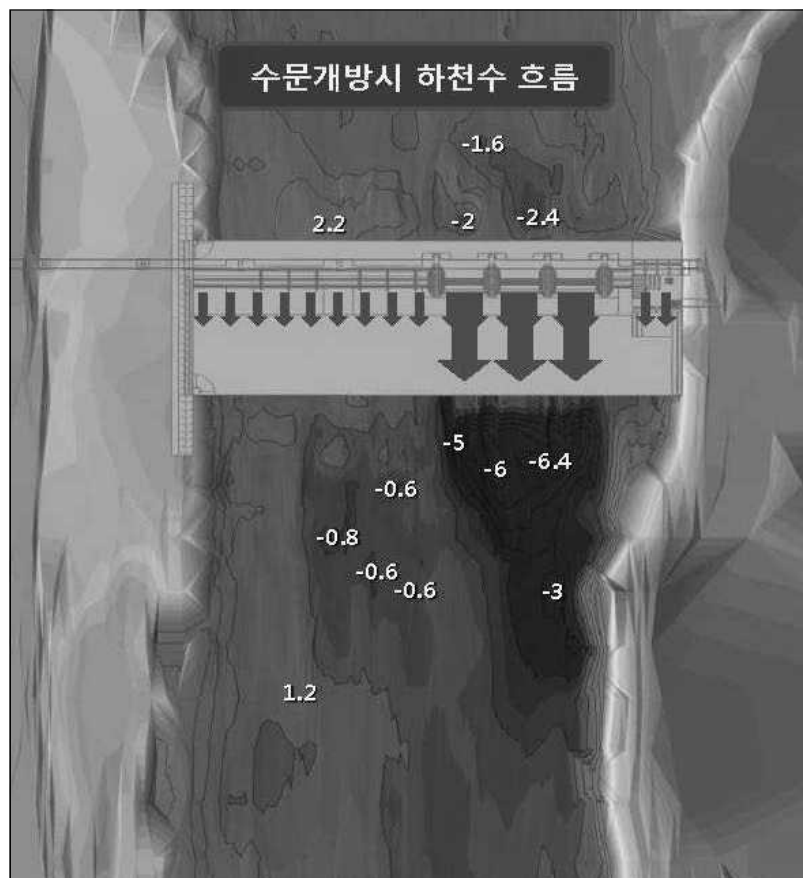
백제보 하상 변화

- 보 상류부
→ 최대 2.4m 침식
- 보 하류부
→ 좌안 광역적
3~6.4m 침식
기반암 인근 추정
- 승강식 가동보
하류부 침식 집중
- 최근 지속 수위유지, 적은 홍수량으로 현하상 유지
