당진 석문호 간척지 비점오염원 영향분석

김영일 충남연구원 석해안기후환경연구소 연구위원, yikimenv@cni.re.kr
정우혁 충남연구원 석해안기후환경연구소 책임연구위원, mjjwh@cni.re.kr
최무진 충남연구원 석해안기후환경연구소 연구원, moojinc@cni.re.kr

본 연구의 목적은 석문호 수질오염 원인분석을 위해 간척지 내 비점오염영향조사 결과를 바탕으로 비점오염관리대책을 수립하고 석문호 수질 개선사업에 반영하는데 있음

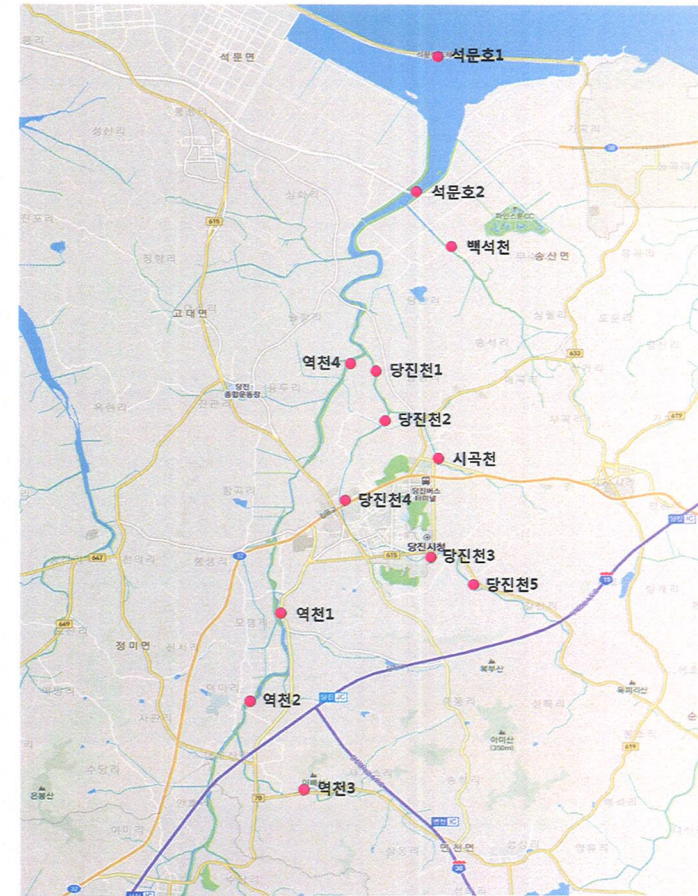
[그림 3] 석문호 및 지류하천 수질측정지점

- 석문호 및 지류하천 13개 지점에 대해 수질측정망을 구축하여 운영하고 있음

- 조사지점 : 석문호, 백석천, 역천, 당진천, 시곡천 등 8개 호소 및 하천 총 13개 지점(2014년까지는 백석천을 제외한 12개 지점이며, 2016년부터 역천3, 4, 당진천2, 3, 4를 제외한 8개 지점)

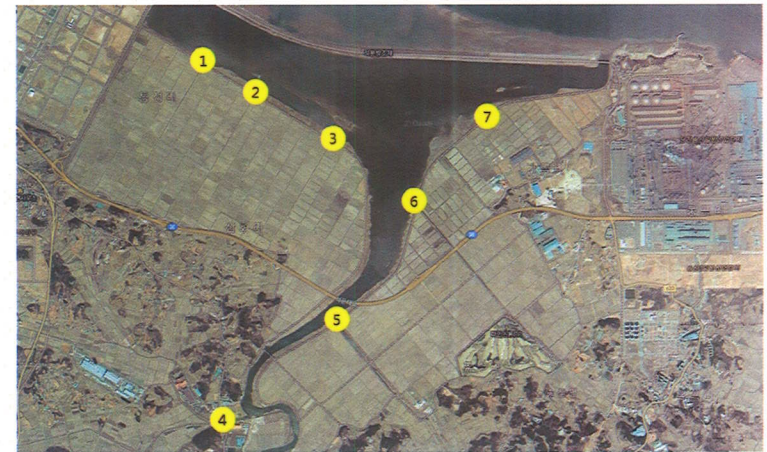
[그림 17] 석문호 간척지 내 비점오염원 측정지점

- 당진시에서 자체적으로 석문호 간척지 내 7개 지점을 선정하여 강우 이후 시료를 채취하여 수질분석한 자료를 활용
 - 조사지점 : 석문호 총 7개 지점
 - 조사주기 : 2016년 3월, 4월, 5월 등 총 3회 측정
 - 조사항목 : 전기전도도, TOC, BOD, SS, T-N, T-P, PO_4 -P, NO_3 -N

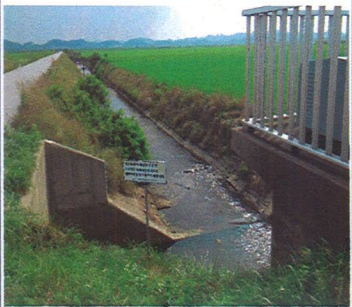
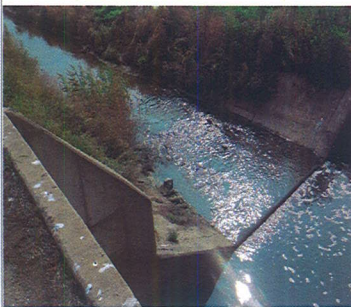
〈표 8〉 석문호 간척지 내 비점오염원 수질측정지점 세부현황

수 계	서해수계	서해수계
시 군	당진시	당진시
지 점 명	#1	#2
조사지점	석문호 합류전 지점	석문호 합류전 지점
세부위치	당진시 석문면 통정리 1269	당진시 석문면 삼화리 1433
현장사진

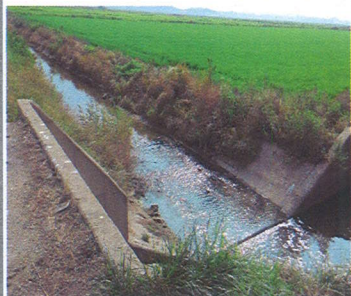
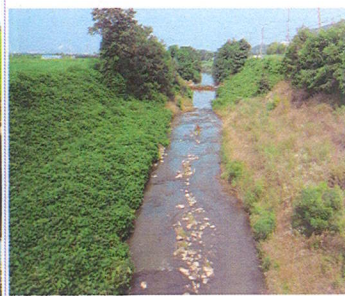
〈표 8〉 석문호 간척지 내 비점오염원 수질측정지점 세부현황(계속)

수 계	서해수계	서해수계
시 군	당진시	당진시
지 점 명	#3	#4
조사지점	석문호 합류전 지점	역천 합류전 지점
세부위치	당진시 석문면 삼화리 1449	당진시 고대면 슬항리 11-78
현장사진

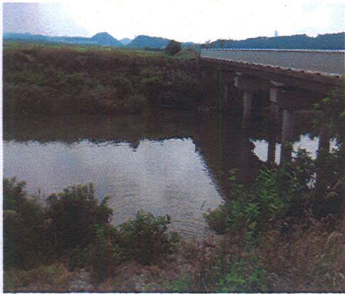
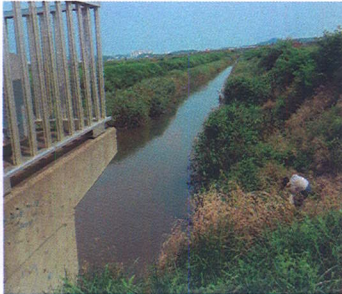
〈표 8〉 석문호 간척지 내 비점오염원 수질측정지점 세부현황(계속)

수 계	서해수계	서해수계
시 군	당진시	당진시
지 점 명	#5	#6
조사지점	석문호 합류전 지점	석문호 합류전 지점
세부위치	당진시 송산면 무수리 828	당진시 송산면 무수리 829
현장사진

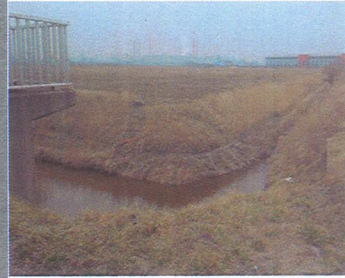
〈표 8〉 석문호 간척지 내 비점오염원 수질측정지점 세부현황(계속)

수 계	서해수계
시 군	당진시
지 점 명	#7
조사지점	석문호 합류전 지점
세부위치	당진시 송산면 가곡리 566
현장사진

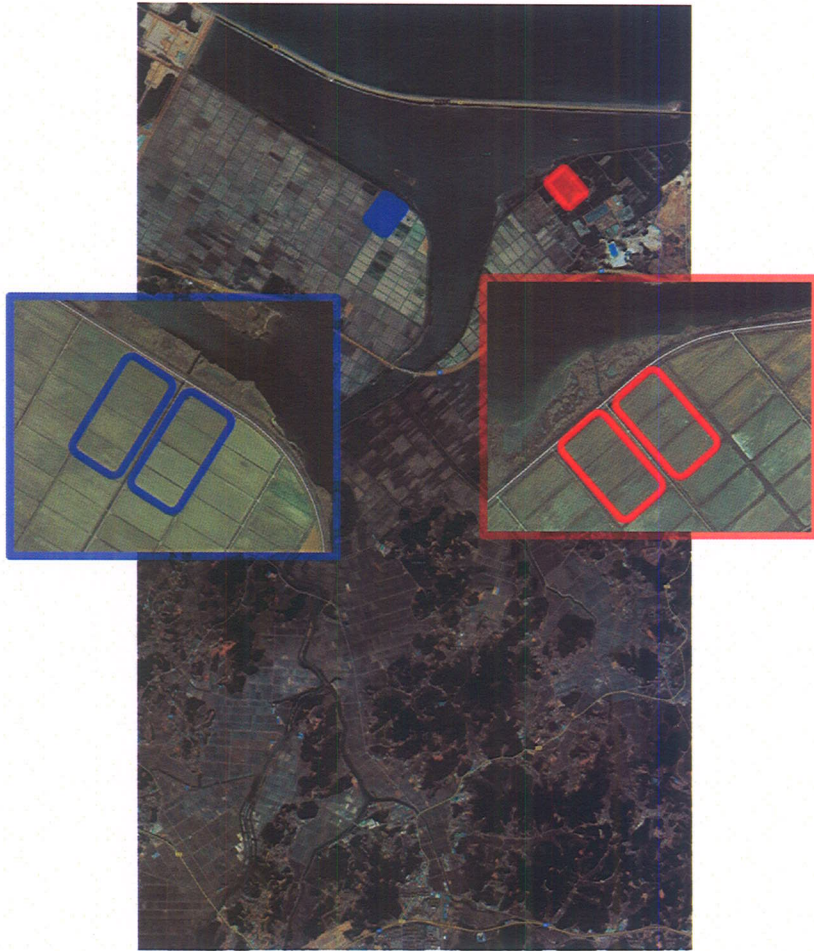
[그림 32] 인공습지 설치위치(안)

- 점오염원의 추가적인 제거 및 비점오염원 저감을 위해 [그림]에서와 같이 석문호3, 석문호7 말단부에 조성하는 것이 바람직함

- 석문호 간척지 내 비점오염원은 액비살포 등에 의한 축산오염원이 주요 원인인 것으로 판단되므로, 축산비점오염원 저감을 위해 저류시설, 인공습지, 식생형시설 등이 적합함
- 점오염원의 추가적인 제거 및 비점오염원 저감을 위해 석문호3, 석문호7 말단부에 비점오염저감시설 설치 필요함
