금강 녹조 개선방안 마련을 위한 정책토론회

금강을 주목해야 하는 이유
-4대강사업에 따른 역기능을 중심으로-

금강중하류 녹조관리 정책 제안

**펄스방류에 따른
생태적인 충격현상과 예방**

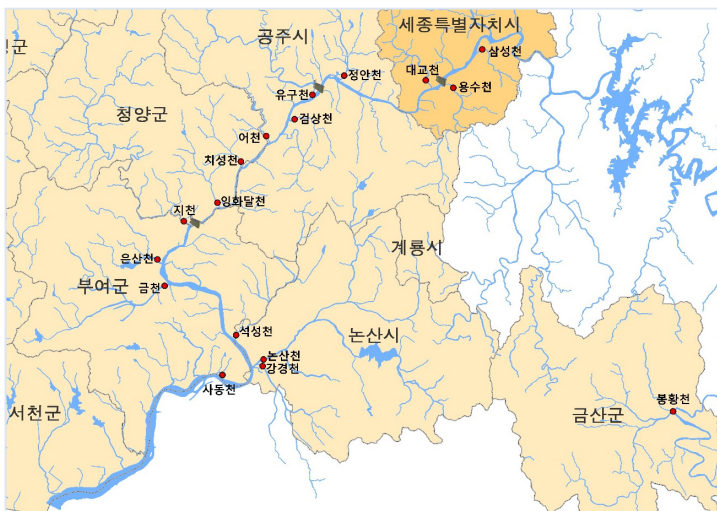
지류 수질·유량 조사지점

시·군	하천명
금산군	봉황천
세종특별자치시	삼성천
세종특별자치시	용수천
세종특별자치시	대교천
공주시	정안천
공주시	유구천
공주시	검상천
청양군	어천
청양군	치성천
청양군	잉화달천
청양군	지천
부여군	은산천
부여군	금천
부여군	석성천
논산시	논산천
논산시	강경천
부여군	사동천

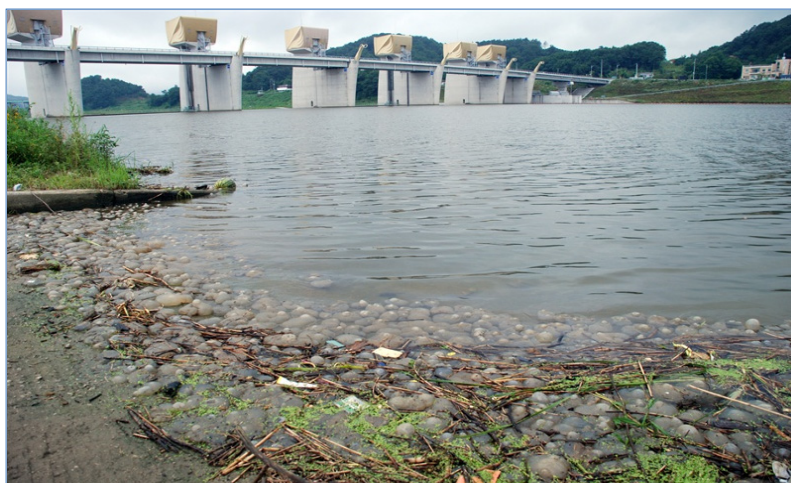
- ✓ 2014년 금강 중하류 전구간에서 하천 수체 부피의 0.1~3%로 군체형성 (100m 당 340~1,382군체 서식 기록, 2014 주기재 등)

일시에 집단 폐사한 큰빛이끼벌레 (공주보, 2014년, 오마이뉴스 김종술)

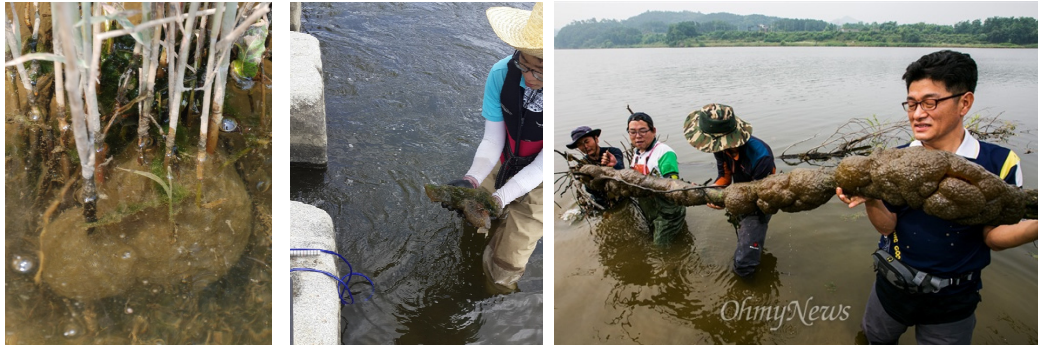
무생물 기질에 부착

➡ 살아있는 수초에서도 부착 서식

16~20℃ 미만에서 서식 불가

➡ 2014년 10월 수온 15~18℃에서 왕성하게 서식

유속이 있는 곳에서 서식 불가

➡ 2015년 유속 10~20cm/s인 곳에서 서식 확인

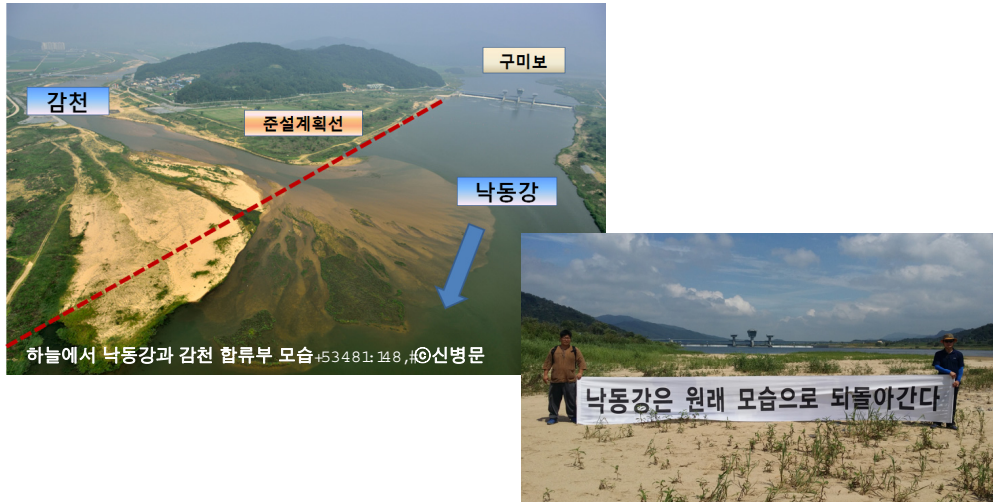
- 4대강 사업 이후 준설계획선 안쪽으로 재퇴적이 되거나 하상변화 발생

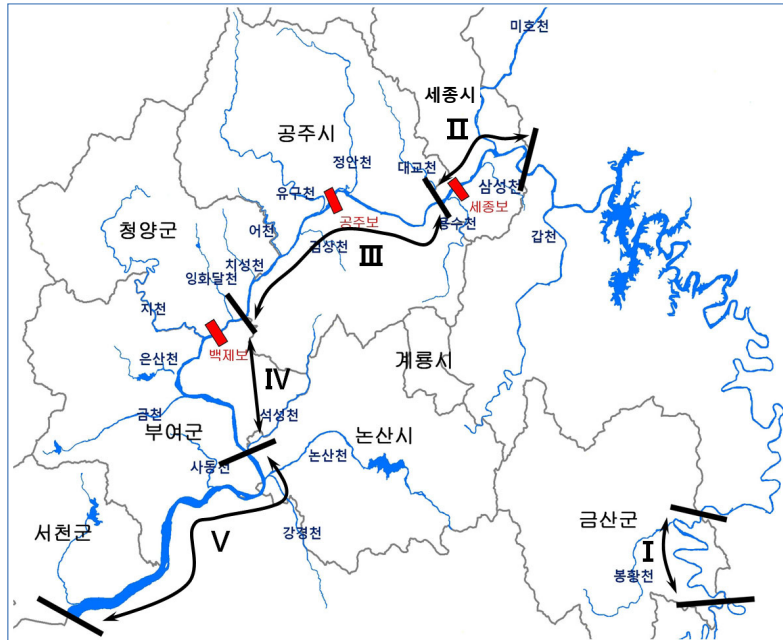
〈생태계 변화관찰 조사구간〉

- 금강 본류의 구조적·생태적 환경변화 조사·평가
- 조사구간 : 금강 본류 및 지류
 - 5개 구간 시민단체 참여 조사(총 128km)
- 조사주기
 - 월 1회 이상
 - 하천 및 천변 생태계 이상현상 발생시 추가 조사
 - 1일 상시 조사 추가(4차년도)
- 조사방법
 - 구간별 현장조사, Check List에 따라 사진촬영 등 현장기록
 - 구간별 대표 생물군락, 각종 특이 사항, 지형 등을 배경으로 동일 장소·지점에서 반복적으로 촬영 및 기록

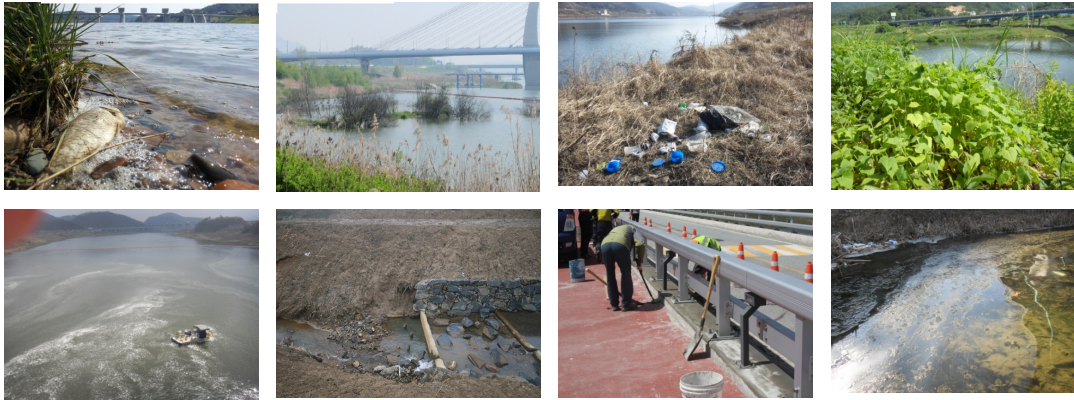
생태계 종합 보고

- 정체수역으로 수질악화, 저수지화, 마름 정착, 외래 유입동식물 확산, 버드나무 고사, 식재지 초지화, 악취 증가, 낚시객 증가, 녹조 발생, 보시설 쇠굴 침하, 수로 및 침식 호안 재공사, 경작 재개, 둔치시설 파손 등 지속적 반복 진행 상태

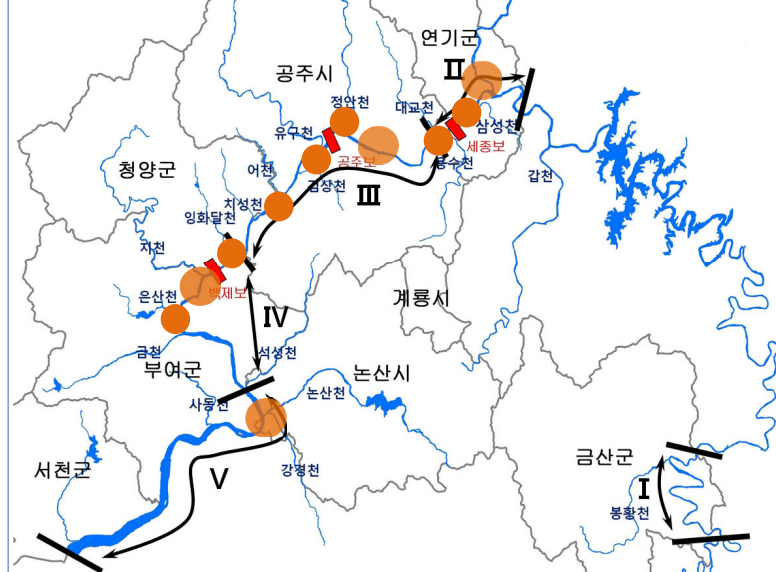
모래톱 훼손 및 침수-합류점 하류 중상과 만곡부

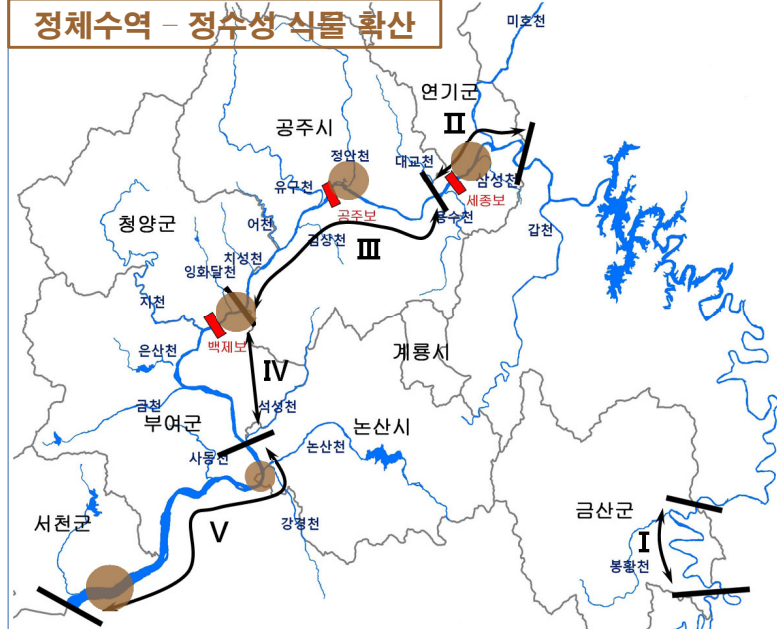
정체수역 - 정수성 식물 확산

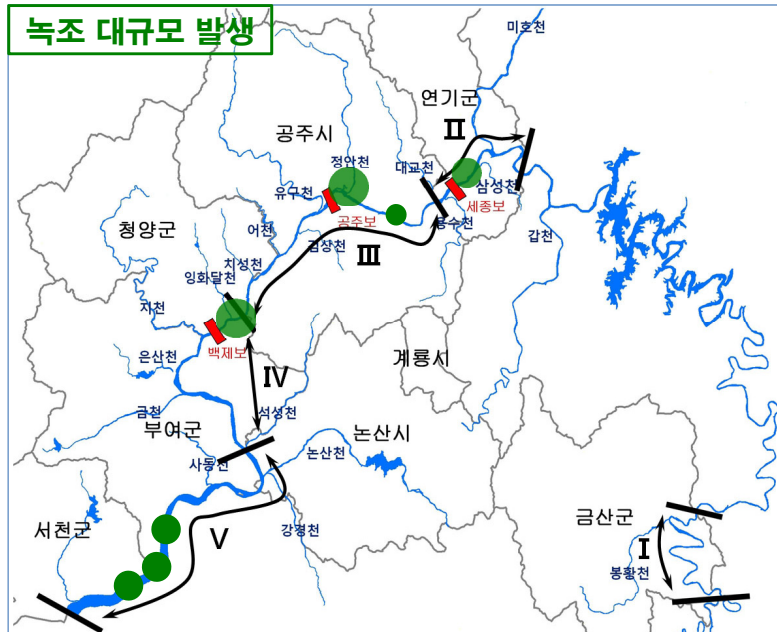
녹조 대규모 발생

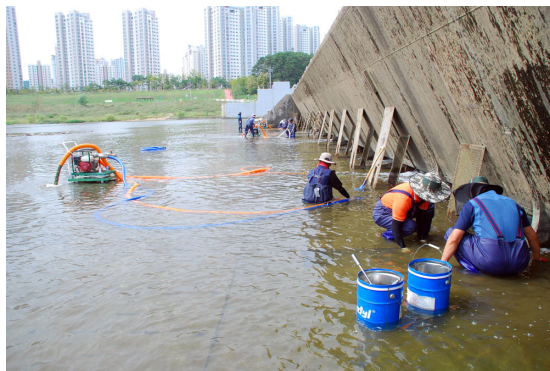
(2016. 9. 22)

- 유압호스 터져 기름 유출
- 유압실린더 토사 제거
- 세종보 가동보 시설 4년 연속 고장으로 누수 재발생 등으로 잠수부 동원하여 점검수리 반복 지속

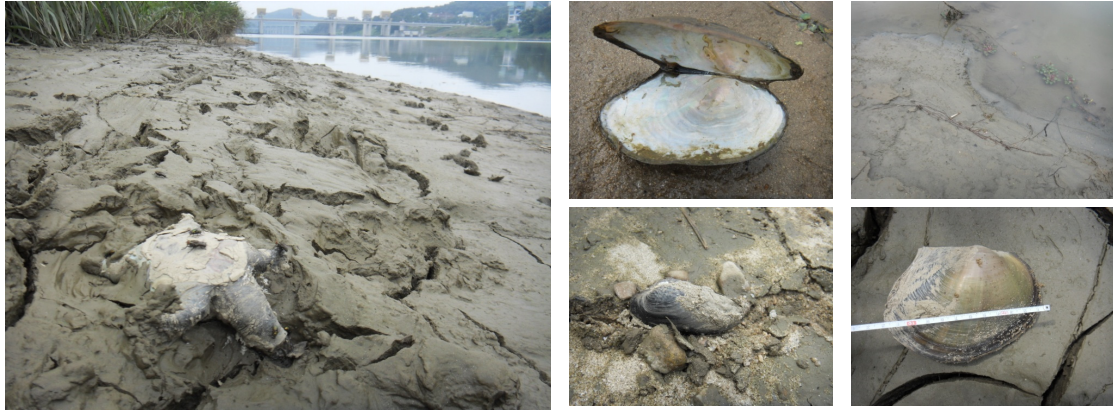
공주보 상류

- 고마나루 선착장 주변, 뿔층에 정수성식물 마름 서식
- 자라 폐사, 펄조개, 말조개 서식 확인, 펄조개 일부 폐사

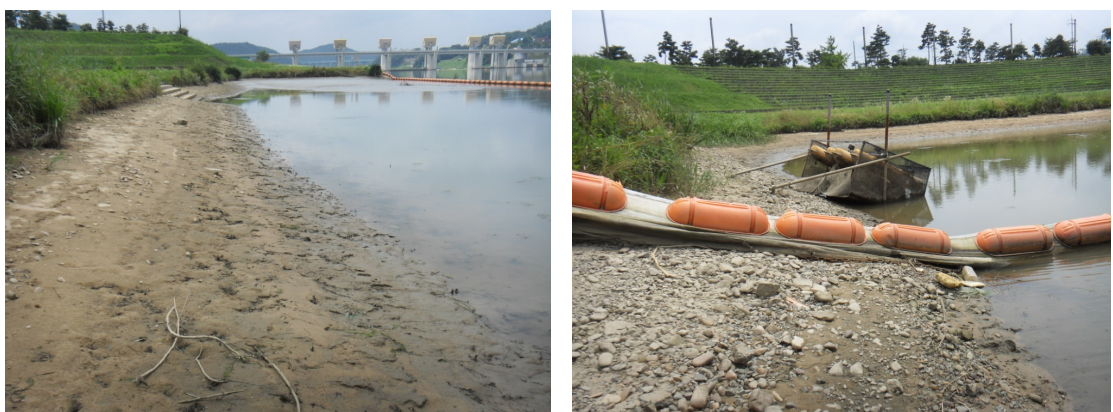
공주보 상류

- 수상공연장 하상 뿔층 형성
- 오탁방지막, 녹조저감 버블기 가동 중단 및 방치

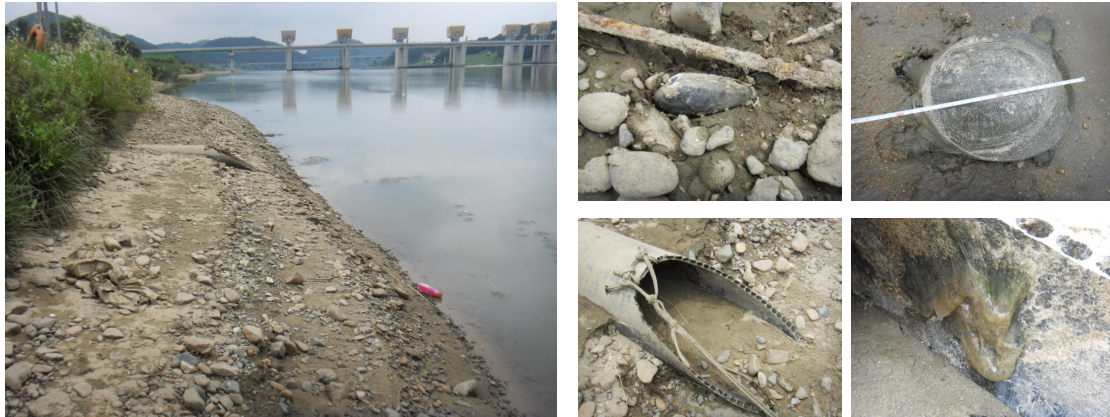
- 공주보 상류 보에 근접할 수록 하상 쇄굴로 경사가 심해짐
- 배수관에 큰빛이끼벌레 서식, 조개 폐사 직전, 자라 나출

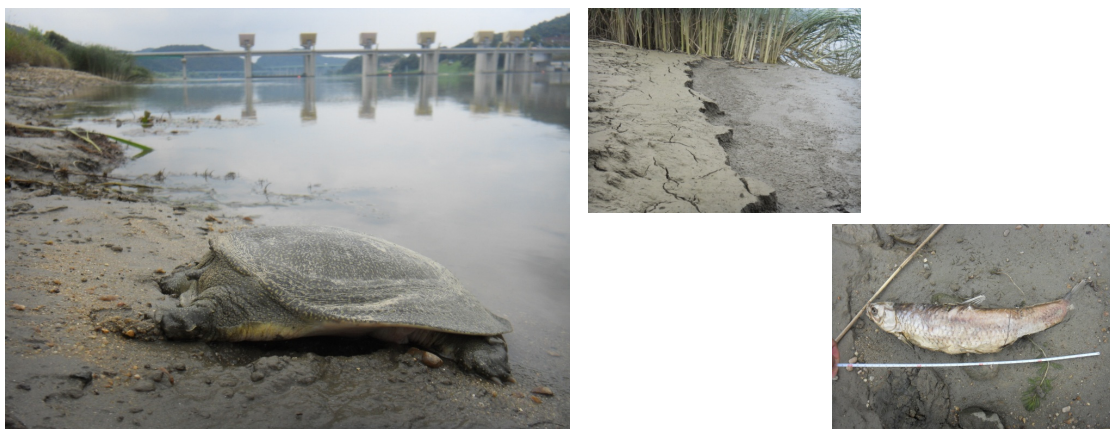
- 공주보 상류 수문 개방으로 조개류, 자라 폭염에 노출
- 하상 빨충 형성 및 쇄굴 발생, 물고기 폐사체 잔존
