도내 주요 해안 기름찌꺼기(타르볼) 유입 원인·피해 분석 및 대응방안

충남연구원 기후변화대응연구센터
jjyoon@cni.re.kr

이 연구는 2017년 7월 6일(목) 이후 도내 태안 해역을 중심으로 한 원인미상의 기름찌꺼기(타르볼) 유입에 따른 해양환경 피해 현황, 유입경로, 발생원인 및 대응방안을 분석하고 검토하여 향후 재발 가능성에 대한 대책을 수립하는데 목적이 있음

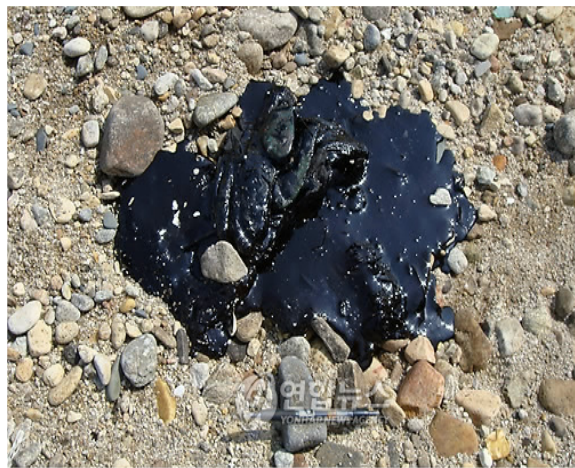
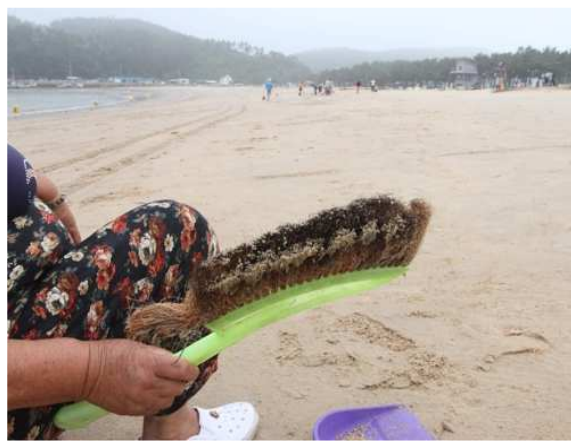
녹아내리고 있는 타르볼 및 빗자루에 묻은 기름찌꺼기

- 도내 해역으로 유입되어 발견된 타르볼은 여름철 높은 기온에 의해 원형의 형태를 유지하지 못하고 끈적이는 형태로 일부 녹아 있는 형태를 보였는데, 바닷가를 찾은 해수욕객 등 관광객의 해양활동에 직간접적인 피해 유발이 가능한 정도였음
 - 피부에 묻을 경우, 알려지나 두드러기 등 일부 피부 트러블을 유발할 수 있으며, 기름성분이므로 물로 잘 지워지지 않아 불쾌감을 유발할 수 있음
 - 특히 해수욕객이 집중 방문하는 해수욕장 개장 시기(특히 주말)여서 옷에 타르볼이 묻을 경우, 일반세제로 지워지지 않아 수영복(비치웨어) 등 의류 및 신발 손상 피해 발생

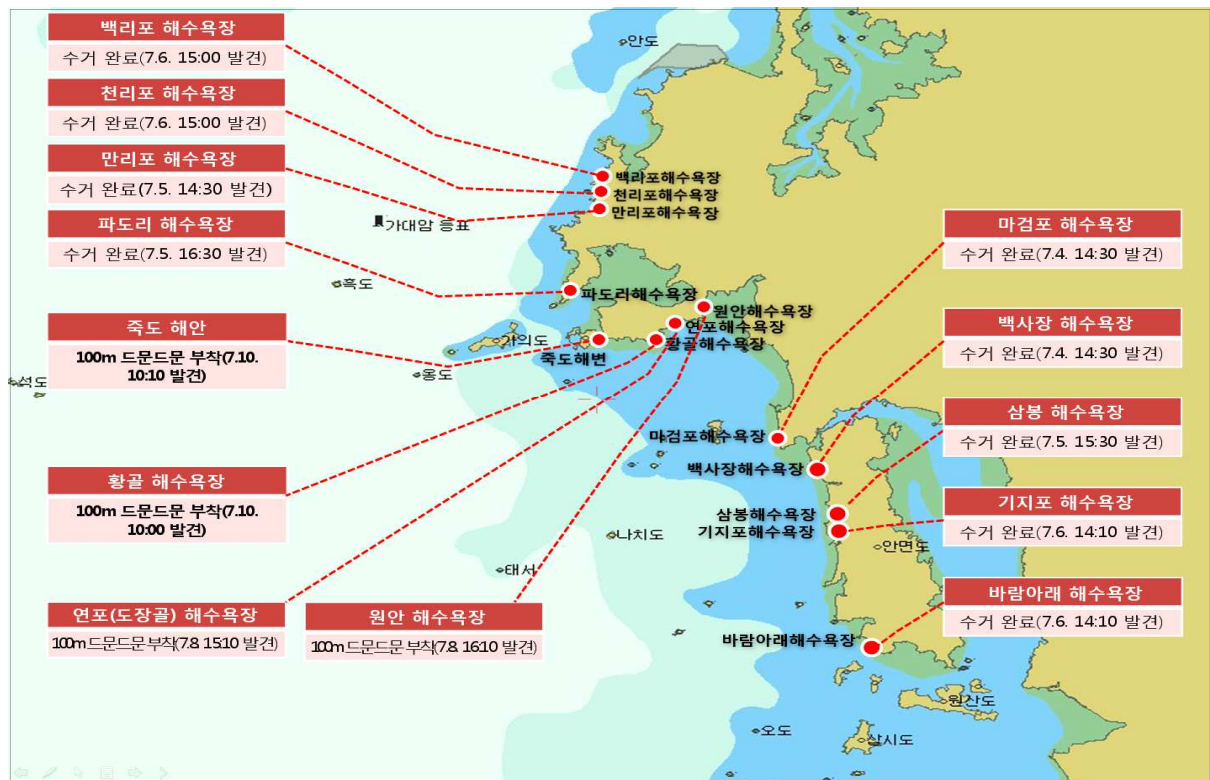
[그림 4-3] 주요 해안 최초 타르(기름찌꺼기) 발견 지점

- 충남 도내 태안군, 홍성군, 보령시, 서천군을 중심으로 한 주요 해역의 해수욕장에서 타르 성분의 기름찌꺼기가 발견되어 긴급 방제작업에 나섬(그림 4-3)
- 타르볼은 원인미상의 다양한 요인으로 인하여 해마다 비정기적으로 일부분 유입되는 현상이나, 대부분 그 양이 극히 작아서 관심을 두고 찾지 않으면 발견하기 힘든 정도여서 크게 사회적 현상으로 부각되지는 않았음
- 그러나 충청남도 내 태안 등 일부 해역은 2007년 허베이 스피리트호 유류오염 사고 등 대규모 사고의 전례가 있어 특히나 타르볼 발생에 민감하며, 주민의 관심도가 높은 편임
 - 일부 언론에서 제기하는 허베이 스피리트호의 잔유물은 유종 판명을 통해서 아닌 것으로 밝혀졌으며, 세월호 수습과정에서 유출된 기름의 유입 가능성도 그 유출량과 거리, 유출 시점과의 시간적 범위 등을 고려하면 상당히 낮은 것으로 분석됨

사고 개요	<ul style="list-style-type: none"> ■ '17.7.5(수) 15:12경, 태안군 삼봉해수욕장에 검은색 기름부착 신고접수 후 태안군 내 마검포 등 13개 해수욕장에 타르 형태의 기름부착 확인 ■ 주요 해수욕장에 2017. 7. 6(목) 이후 원인미상의 유류오염 잔존 타르볼이 지속적으로 발생되고 있어 이에 대한 긴급제거 및 쓰레기 수거 등 해수욕장 정화활동 진행 ■ 해수욕장 만조선을 기준으로 작은 알갱이 형태의 타르볼이 지속적으로 바다에서 떠밀려 들어와 착저하고 있는 상황임
일시/장소 (타르 발견 시점)	<ul style="list-style-type: none"> ■ 태안군 연포, 만리포, 파도리 등 14개 해변 - 마검포 : 17.07.04. 14:30 - 만리포 : 17.07.05. 14:30 - 바람아래 : 17.07.06 14:10 - 연포: 17.07.08. 15:10 등 ■ 홍성군 신리 부근 해안 및 남당항 일부 ■ 보령시 대천해수욕장, 삽시도, 원산도 등 일부 ■ 서천군 장항면, 마서면, 비인면, 서면 등 주요해안 일부 발견(송림, 갈목, 장포리, 선도리, 도둔 해변 등)
오염원 제원	<ul style="list-style-type: none"> ■ 오염원 미상으로 먼바다에서 타르볼 형태로 부유쓰레기와 함께 조류에 밀려 유입
오염원 상태	<ul style="list-style-type: none"> ■ 상당기간 경시변화 진행된 타르(볼) 형태로 발견 ■ 해경의 유종 분석 결과 원유가 아닌 선박운항유인 중질유(B-C)로 분석됨
해역 특성	<ul style="list-style-type: none"> ■ 지정 해수욕장 태안군 내 28개소, 보령시 내 2개소, 서천군 내 1개소 분포 ■ 대산항, 평택항 등 위치로 대형선박의 통항이 잦은 편임
오염 상황	<ul style="list-style-type: none"> ■ 해수욕장 만조선 부근에 타르 형태 알갱이가 드문드문 분포 ■ 부유 해양쓰레기에 용해 부착되어 유입된 양도 상당히 많음 : 해초류인 모자반이나 폐그물, 부유쓰레기 등에 많이 흡착되어 발견됨 ■ 타르 유입 해안에 기름 묻은 중국 쓰레기 등도 일부 발견

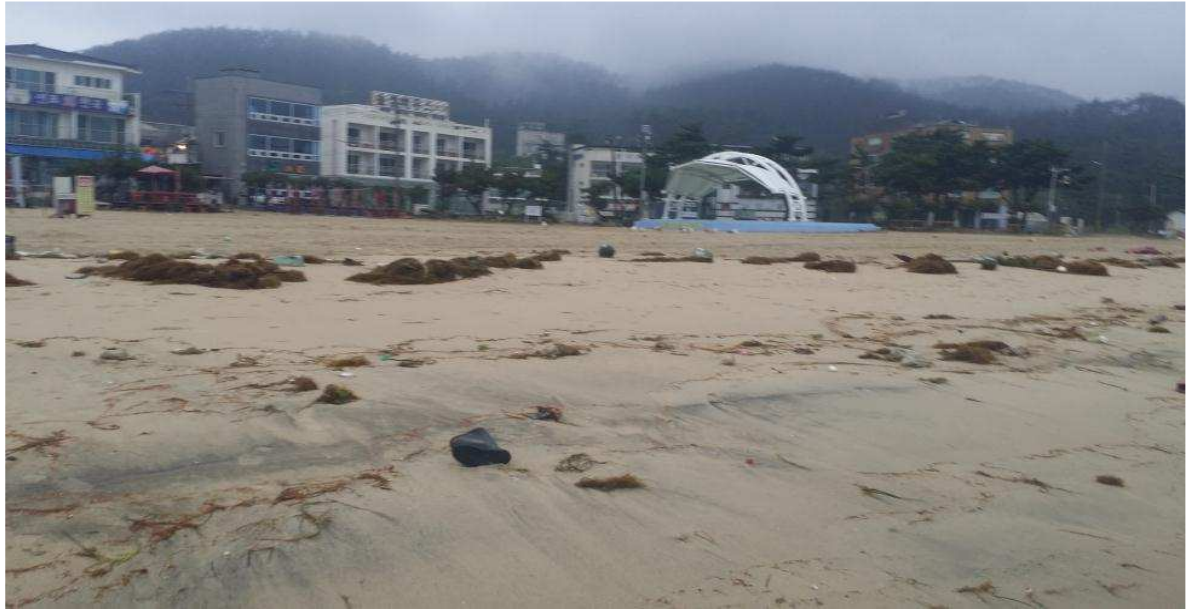
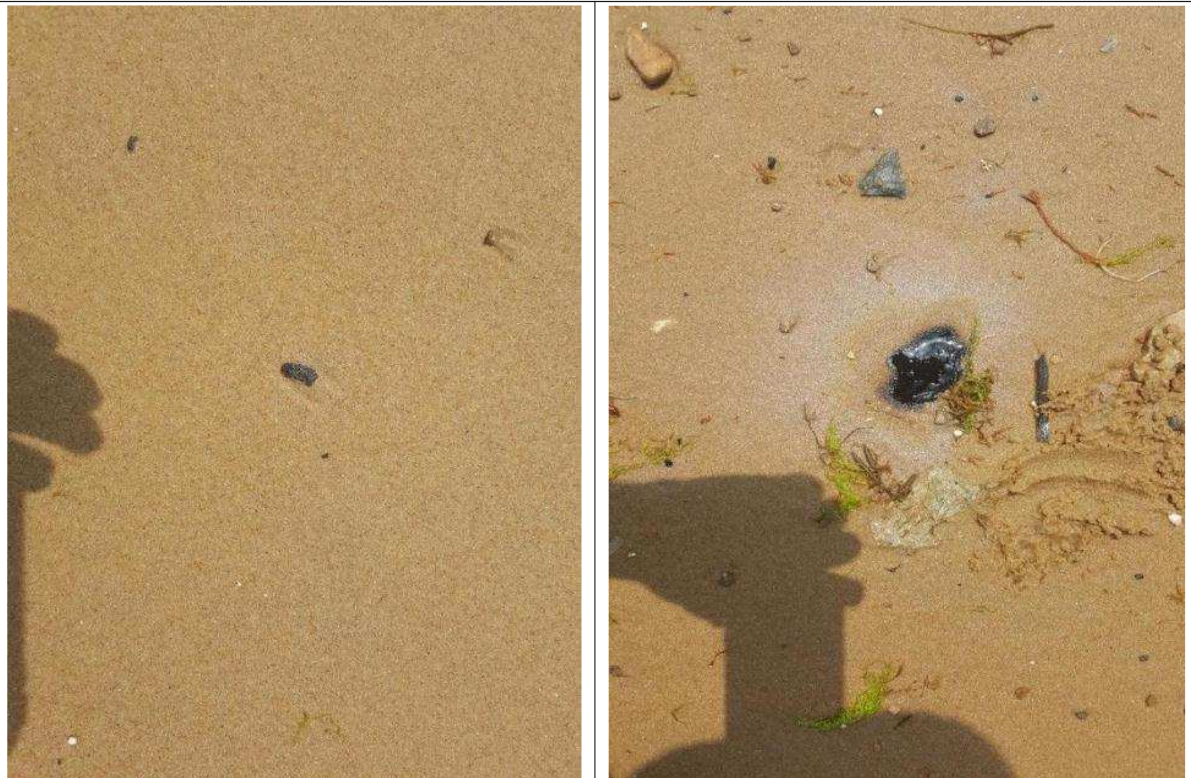
[그림 4-4] 유류오염 발생 초기 연포 해수욕장, 만리포 해수욕장 현장(2017. 7. 11)

- 발견 시기가 해수욕장 개장 시기와 맞물려 있어, 긴급 방제에 따른 대처가 가능함에도 언론을 통한 보도 시 피서지로서의 선호도 추락으로 인한 충청남도 지역 경제에 중대한 악영향이 미칠 수 있어 세심한 대응정책 추진이 필요하였음
- 태안군 연포해수욕장에서 인근 해역에 비해 상대적으로 많은 양의 타르 찌꺼기가

유입되었음. 이는 연포 해변 근처에서 어떠한 유류오염 사고나 해저에 기름층의 존재에 의한 것이 아니라 안면도를 따라 북상하는 해류가 연포해수욕장 주변 해역을 따라 ‘ㄱ’자로 꺾여서 돌아가는 태안반도의 지형적 특성상 각종 부유물질(해양쓰레기 및 기타 오염물질 포함)의 유입이 활발하게 발생하기 때문임

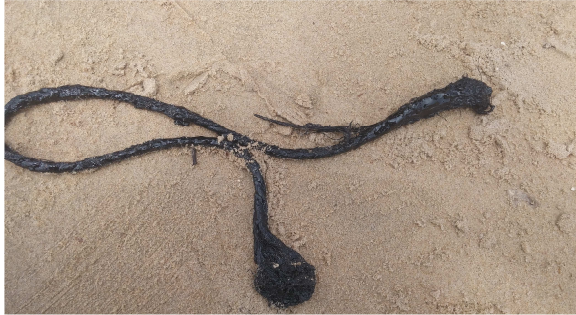
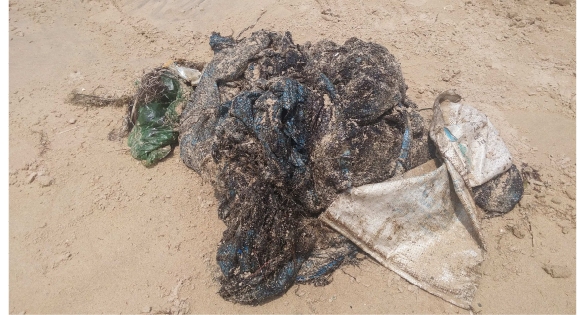
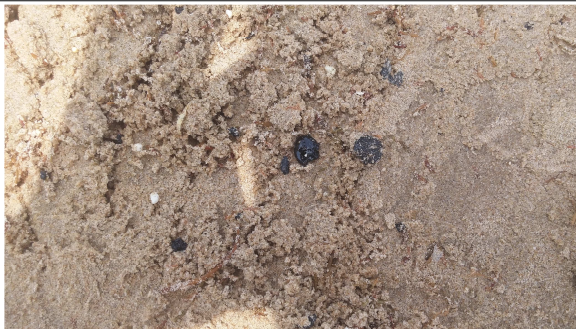
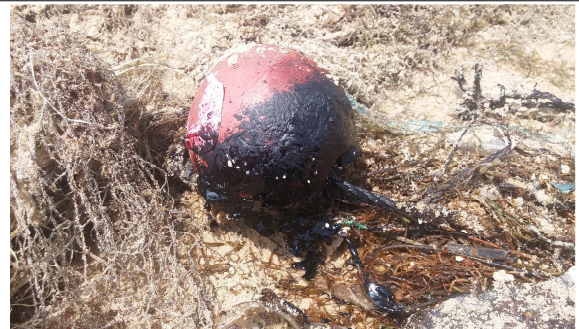
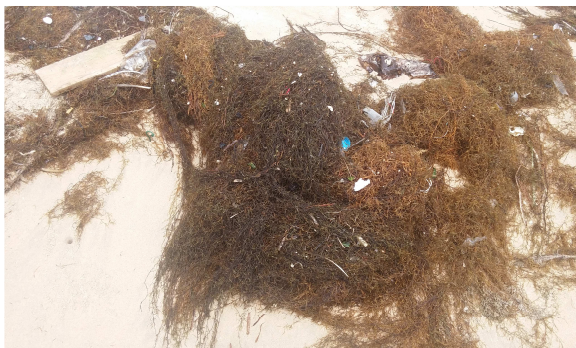
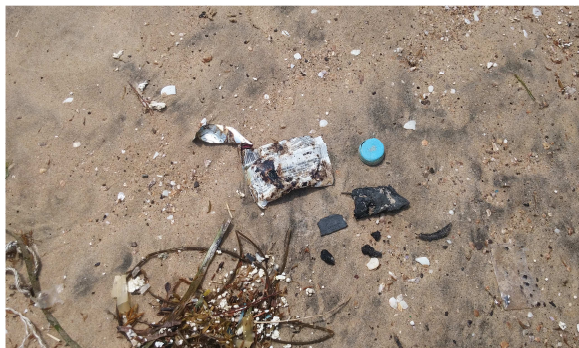
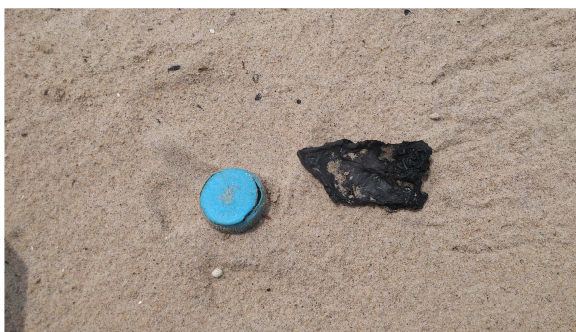
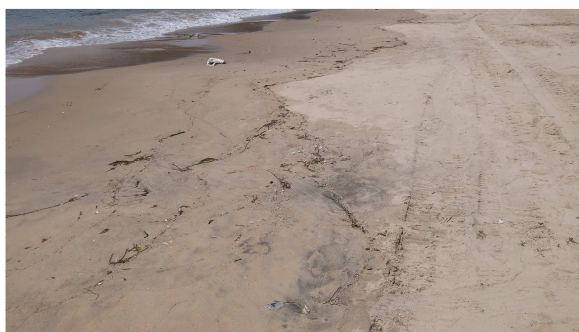
[그림 4-5] 유류오염 발생 초기 연포 해수욕장 현장(2017. 7. 11, 2017. 7. 18)

- 타르볼 발생 보고(최초보고 '17년 7월 5일) 이 후 7월 11일 태안 연포해변 현장 조사 시에 발견된 타르볼은 끈적이는 원형의 형태를 유지하고 있었으나, 이후 일주일 후인 7월 18일 현장 조사에서 발견된 타르볼은 대부분 녹아서 납작하게 퍼져 말라 있는 상태로 확인되었음(그림 4-5)
 - 7월 18일 수거된 유류잔존물 조각은 타르 성분이기에는 하나 유증이 거의 다 증발되어 냄새가 나지 않는 정도이며, 손으로 접촉했을 때 유분이 묻어나오지 않았음
 - 조류에 의해 유입되는 양이 일주일의 기간 만에 거의 추가 발견 되지 않을 정도로 줄어들어 추가 오염 발생 가능성이 현격히 줄어들었으며, 이 후 상황 종료 시까지 특이한 변동사항은 없었음
- 이에 따라 인근 해역에 표류하는 부유성 타르 입자의 양이 줄어들었을 것으로 추정할 수 있었으며, 추가 유류유출 사고가 보고되지 않아 해변가 주변의 유류잔존물에 대한 수거활동을 통하여 상황종료까지 진행되었음
 - 다만 매년 하계에 해류를 따라 타르볼이 미량으로나마 발견된 기록이 있어 지속적인 감시체계의 유지는 필요한 것으로 판단됨

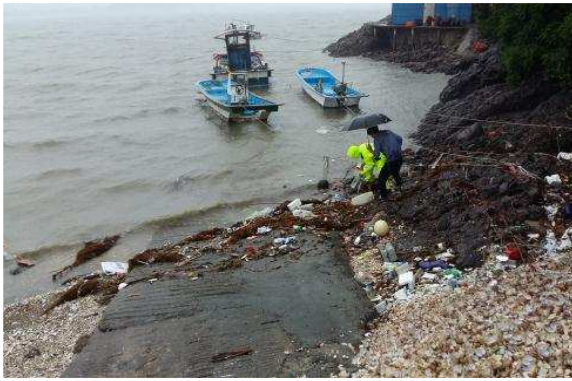
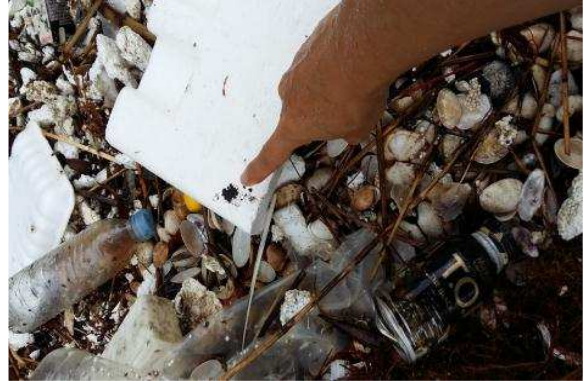
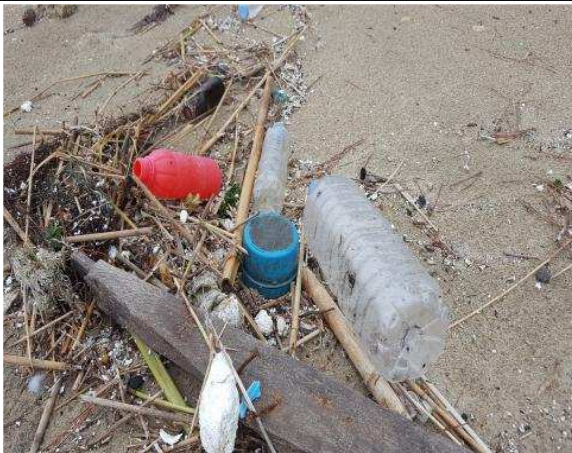
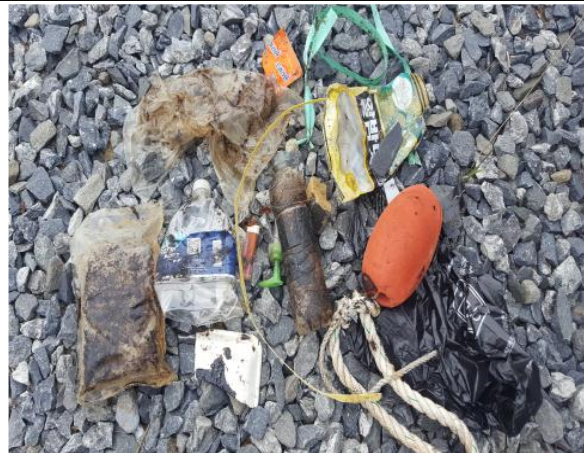
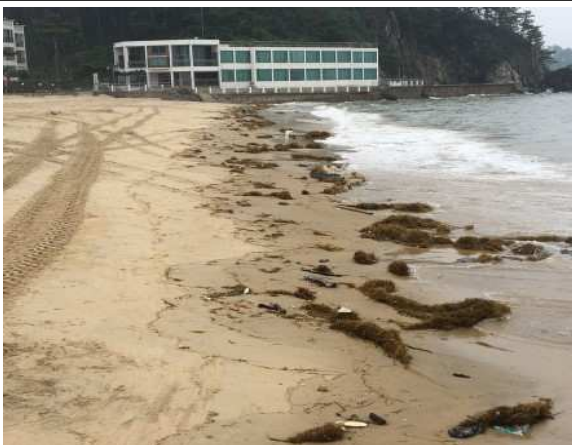
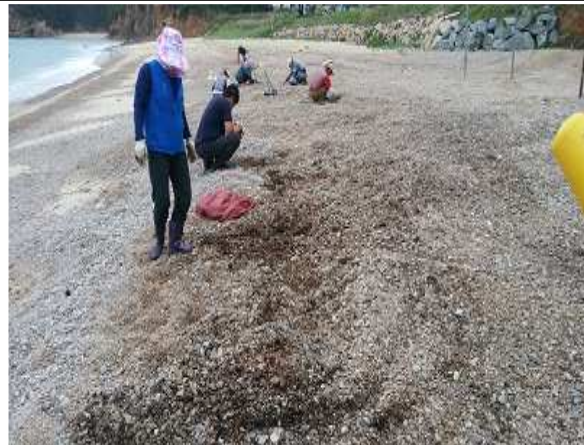
[그림 4-6] 주요 해변 오염 현황(2017. 7. 11)

충남도내 4개 시군 주요해안 유류오염 발생관련 일일 보고 현황 - 오염 상황	
7월 11일	<ul style="list-style-type: none"> ○ 연포 해변 등 태안군 일부 제외 대부분 해양쓰레기로 기름알갱이 미미 ■ (홍성군) 서부면 신리 해안가 일원 해양부유물과 함께 기름알갱이(타르볼) 착저 <ul style="list-style-type: none"> - 수룡항 포구, 남당항 구간 등으로 해양쓰레기가 오염의 대부분이고 기름알갱이는 미미함 ■ (태안군) 14개 해변 오염 지속발생, 정화완료된 지역도 재오염 발생 <ul style="list-style-type: none"> - 대량의 해양쓰레기(해조류)가 지속 유입되고 있으며, 연포해변은 기름알갱이 지속발견 ■ (서천군) 서천군 장항면, 마서면, 비인면, 서면 주요해안 오염발견 <ul style="list-style-type: none"> - 송림, 갈목, 장포리, 선도리해변 등으로 해양쓰레기가 대부분이고 기름알갱이는 미미함 ■ (보령시) 삽시도 수거작업 실시(7.8~10) 이후로 추가오염 동향 없음
7월 12일	<ul style="list-style-type: none"> ○ 태안 일부지역 제외하고 기름알갱이 유입 소강 분위기 ■ (보령시) 추가오염 상황 없음, 오염물 既 유입된 도서지역(원산도 등)은 많은 양은 아니나 해양쓰레기와 기름알갱이 곳곳에 산재 ■ (홍성군) 既 오염 서부면 신리 항포구 外(남당, 수룡항 인근) 추가오염 상황없음 ■ (태안군) 주요 오염해안은 정화작업 후에도 지속적으로 오염물질 유입 <ul style="list-style-type: none"> - 대부분 해안 육안상 타르볼 감소추세, 연포, 파도리, 만리포는 감소추세 더딤 ■ (서천군) 해양쓰레기가 일부해변에 지속적으로 밀려오나, 추가적으로 밀려오는 쓰레기에서는 기름알갱이 발견되지 않음

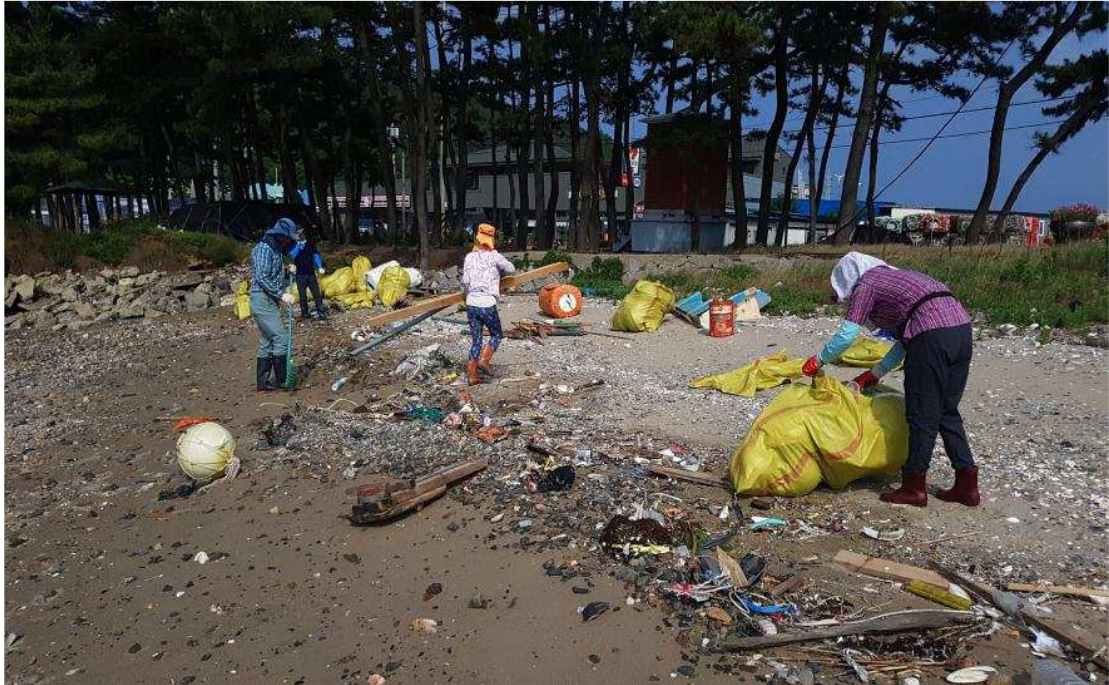
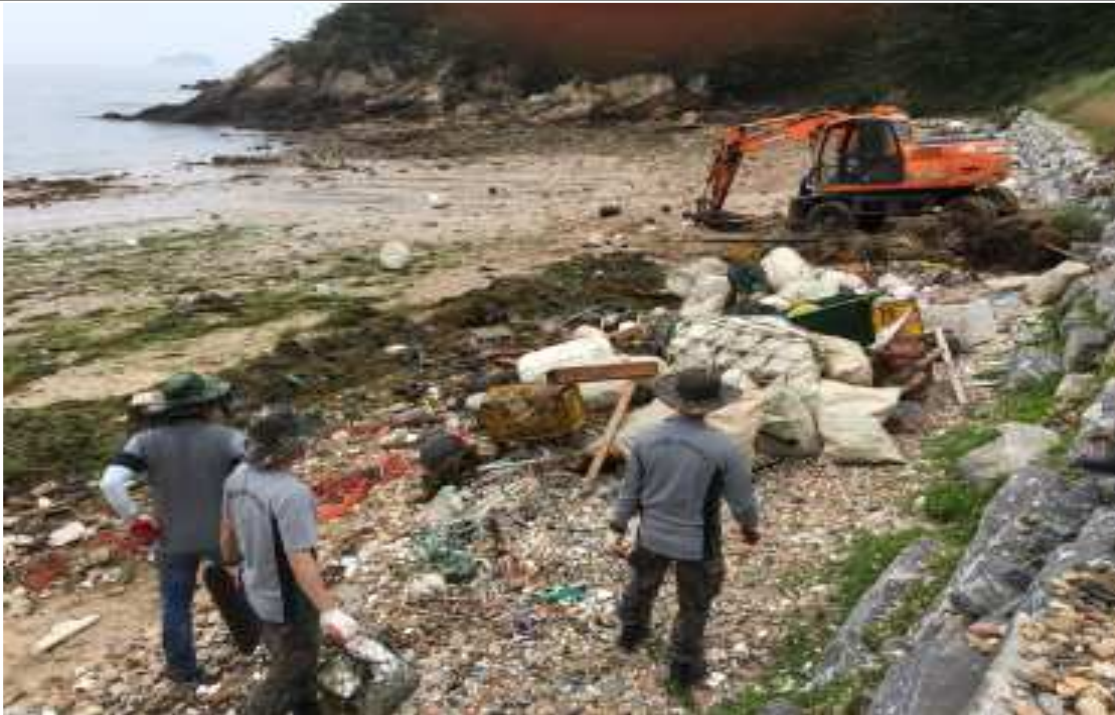
[그림 4-7] 주요 해변 방제 작업 현황, 타르 부착 해양쓰레기 수거(2017. 7. 13)

태안군 근흥면 연포해수욕장 인근(태안33대대 동원)

- 해상 부유 타르의 수거는 주로 선박을 타고 해상에서 뜬채를 이용한 수작업을 시행하거나, 그물을 제작하여 저속으로 예인하는 방법이 사용됨(오정우 외, 2008)
 - 뜬채 수거법은 목표로 한 타르볼을 실질적으로 수거할 수 있는 장점이 있으나 기동력 및 많은 인력이 필요하므로 대량 수거에는 한계가 있음
 - 대량 수거를 위해서는 그물을 제작·활용하는 것이 효과적인데 그물은 고체성 고점도유를 모으는데 효과가 크고, 외해역에서 작업이 가능해 지역 어촌계 단위에서 어촌, 항포구를 중심으로 빠르고 쉽게 제작 및 방제작업을 수행할 수 있음
 - 운용 방법으로는 어선 2척을 이용하여 저속으로 이동하면서 쌍끌이 형태 작업으로 해상부유 타르볼이나 중층·저층에서 부유할 수 있는 타르볼을 포집할 수 있음
 - 그물의 그물코는 2mm 크기로 하며, 그물의 하단부에 적절한 간격으로 납봉을 부착하여 수면하로 잠길 수 있도록 제작하여 예인할 수 있도록 제작함
 - 그러나 유속이 빠른 경우, 타르볼이 그물코 사이에서 깨지면서 통과할 수 있어 주의가 요구됨
- 해안가 표착 타르의 방제 작업은 크게 그물 부착, 주워내기 등이 가능하며, 서해안의 경우 조류를 따라 유입되는 부유 해양쓰레기에 타르 등 기름찌꺼기가 많이 부착되어 들어오므로 이를 중점 모니터링하여 신속히 수거하는 방법이 효과적임
 - 그물 부착에 의한 타르볼 제거 방법은 긴 해안선을 보호하는데 효과적인데, 갯벌이나 자갈해안에 타르볼이 붙는 것을 방지하기 위해 차단막 형식으로 설치를 하게 됨
 - 주워내기 방식은 인력이 직접 투입되어 타르볼이 많은 곳을 선별적으로 작업할 수 있기 때문에

● 타르가 포함되어 수거된 물질들은 반드시 폐기물로 회수하여야 하며, 전량 폐기물 전용처리장을 이용해 소각 처리하도록 함

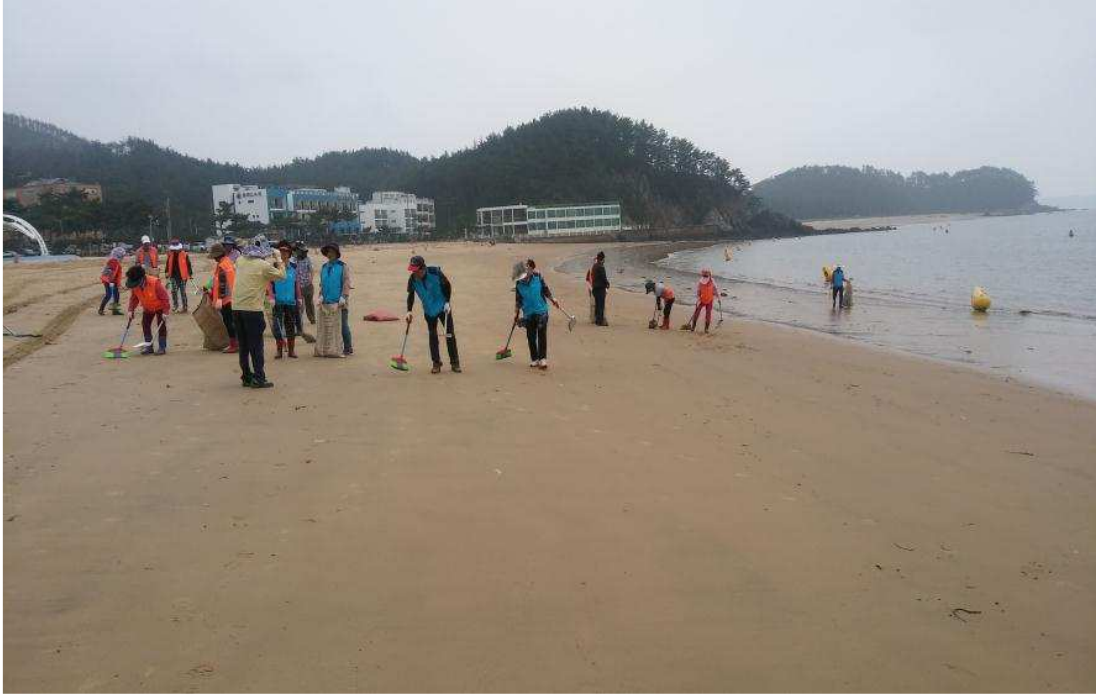
[그림 4-8] 주요 해변 방제 작업 진행 후 1주일 경과(2017. 7. 14)

태안군 근흥면 연포해수욕장 인근(소강상태)

서천 서면 도둔리 해변(상황종료 직전)

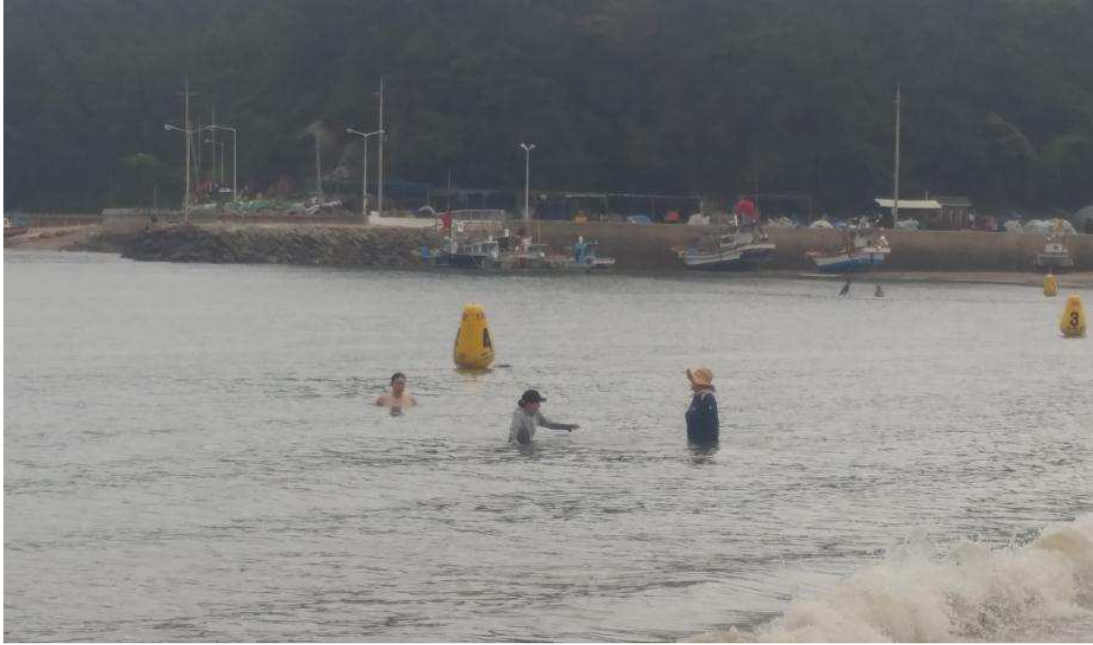
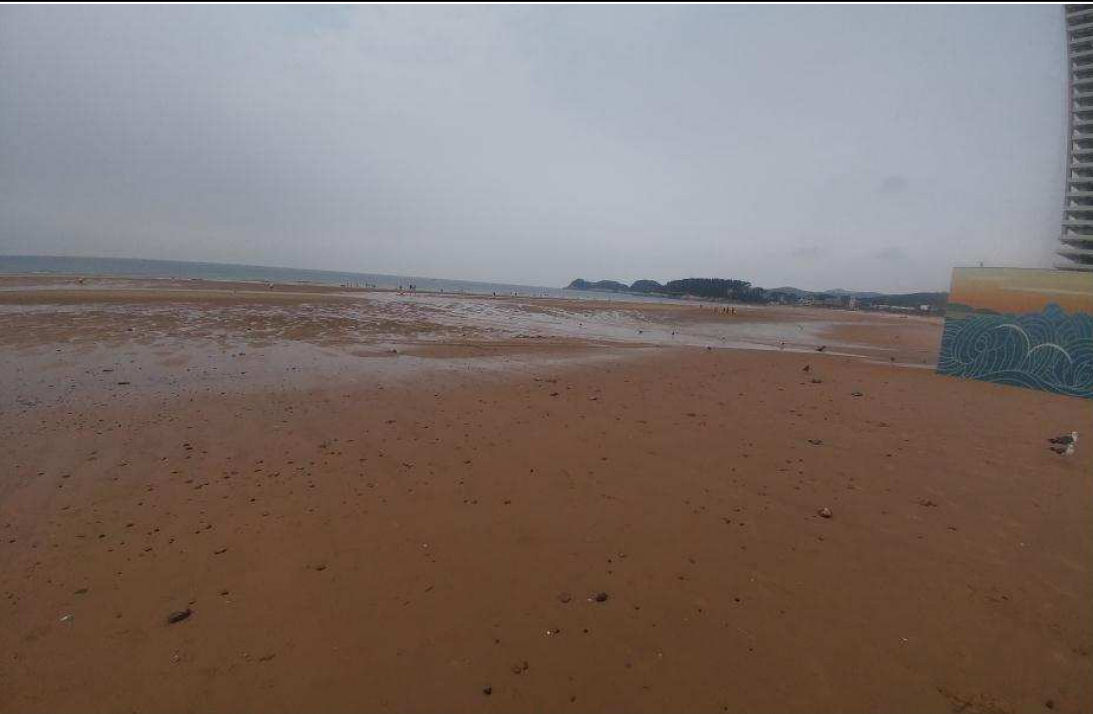
[그림 4-9] 주요 해변 방제 작업 진행 후 10일 경과(2017. 7. 17)

연포해수욕장 (해수욕객 이용 문제없음)

만리포해수욕장 (특별한 오염상황 없음)

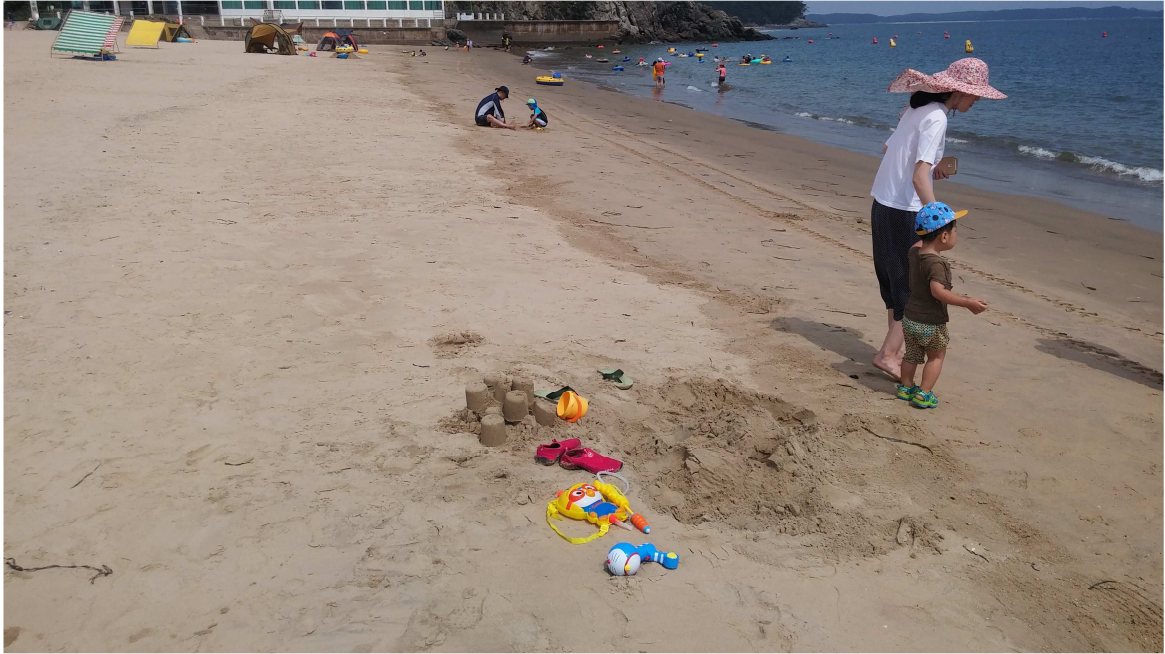
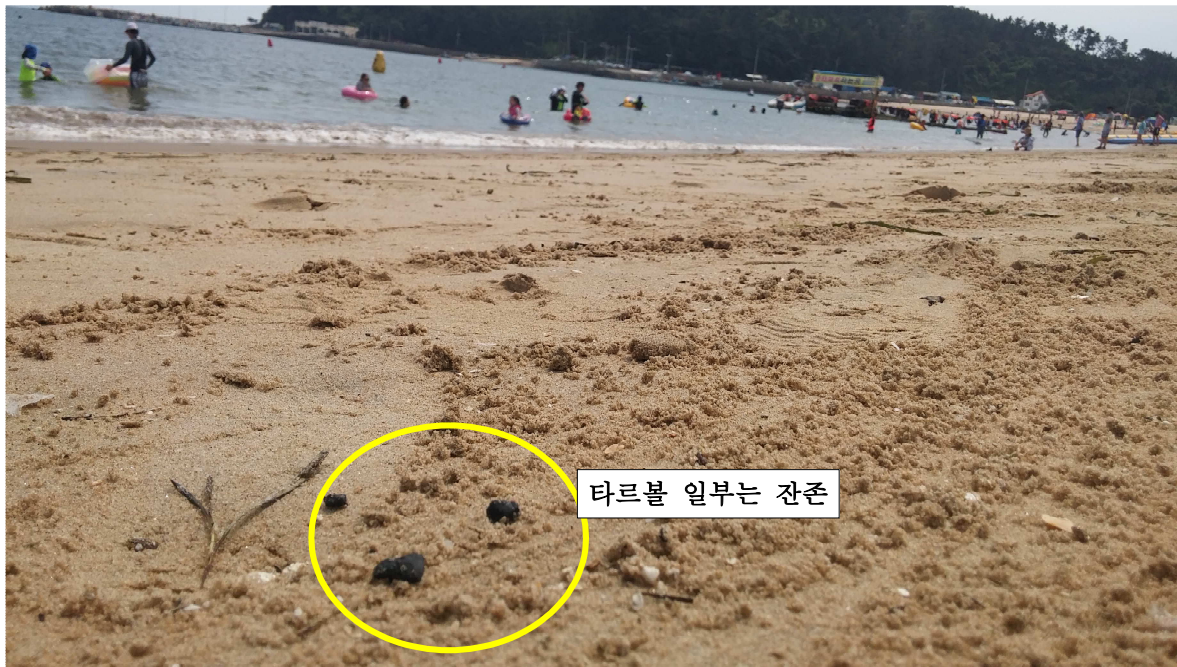
[그림 4-10] 연포해수욕장 유류오염발생 4주 경과 후 모습(2017. 8. 3)

연포부근 해변 (정화작업 완료, 추가오염 없음)

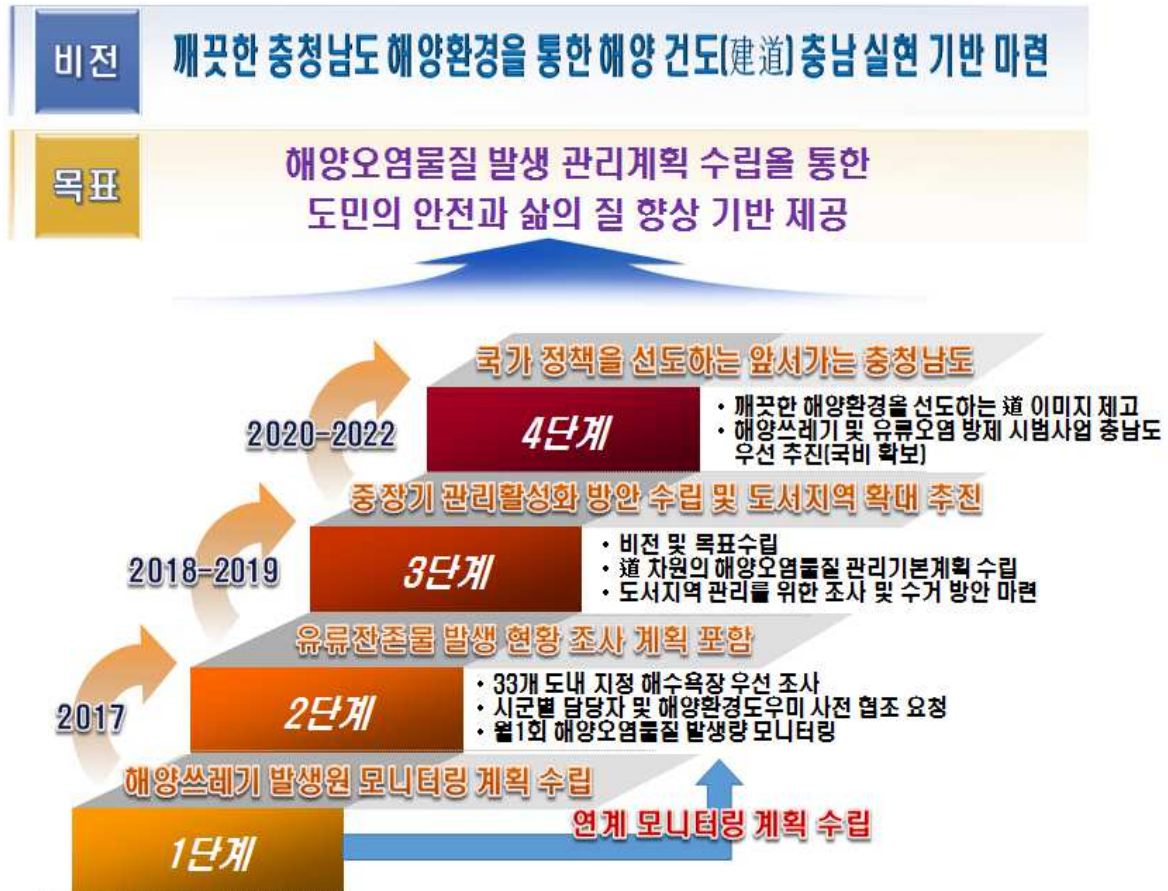
[그림 6-1] 해양쓰레기 및 유류오염물질 유입 관리를 위한 모니터링 계획 개요

- 유류잔존물질을 모니터링하기 위한 별도의 사업계획을 수립보다는 道에서 추진 중인 「깨끗한 해양환경 만들기」 해양쓰레기 종합대책의 일환으로 진행 예정인 해안하구 등 해양쓰레기 발생원 모니터링 사업에 연계하여 추진할 것을 제안함(해양쓰레기 및 유류오염물질 유입 관리를 위한 모니터링 계획, 그림 6-1)

- 유류잔존물(타르볼) 다빈도 발견 지역에 대한 조사 지점 및 조사 횟수 등을 조정하여 수행하도록 하며, 도내 모니터링 지점을 30개 이상(지정 해수욕장 대상, 국가 해양쓰레기 모니터링 지점과 별도)으로 월 1회 진행이 필요
 - 주요 해양쓰레기 모니터링 성상분류 항목에 유류잔존물 항목을 세부적으로 명시하여, 도내 해역별·시기별 유입량 특성에 대한 분석을 실시하고 장기 통계자료를 확보
