허베이스피리트호 유류유출사고 후

10년 동안의 충청남도 해안환경 변화

(2007 ~ 2017)

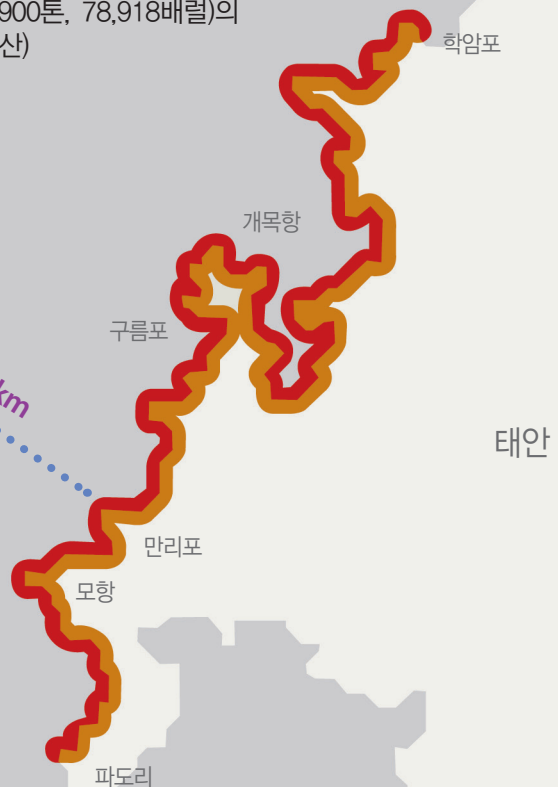
사고 장소 : 충청남도 태안군 만리포해수욕장
북서쪽 12km 해상

- 2007년 12월 7일 오전 7시 6분경 삼성중공업크레인바지선(삼성 T-5호, 삼성 1호)의 예인줄이 절단되면서 근처에 정박해 있던 유조선 허베이스피리트호와 충돌
- 충돌로 인해 선내 탱크 3개가 파공되어 총 12,547kℓ(10,900톤, 78,918배럴)의 원유가 해상으로 유출(아랍에미리트산, 쿠웨이트산, 이란산)
