**제 1 세션 유류사고 이후
해양안전대책 및 환경복원**

**1 유류피해지역 어장환경
모니터링 및 개선사업효과 조사**

황 운 기 해양수산연구사
[국립수산과학원 서해수산연구소]

유류피해지역 어장환경 모니터링 및 개선사업 효과조사

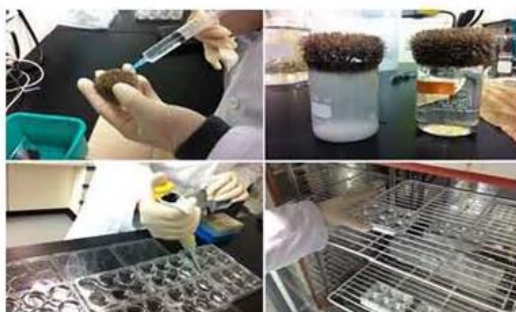
그림.A: 정상 수정란; B: 미 수정란

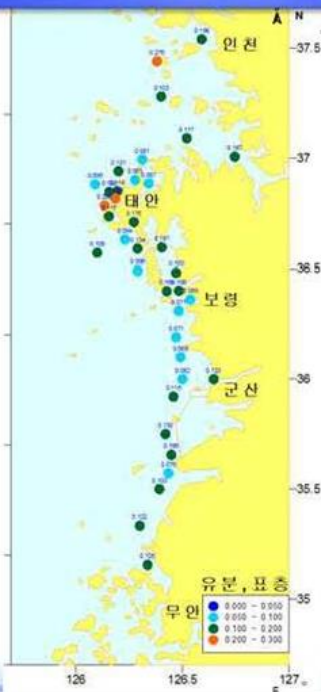
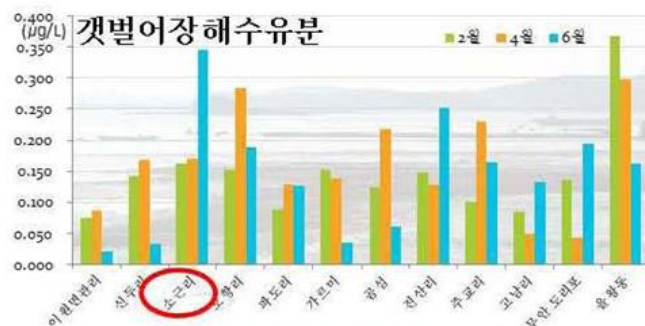
수질 환경(유분)

● 해양환경수질기준 10 µg/L

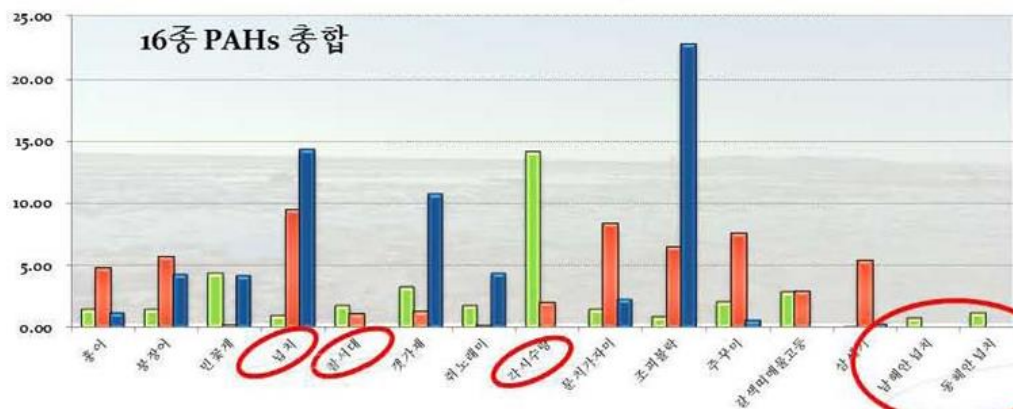
태안 주요수산물 PAHs 농도

(ng/g.wet weight)

2017년 상반기 2016년 상반기 2016년 하반기
