# 금강의 현황과 충남 하구 생태 복원

이상진(충남연구원)

## 금강의 현황과 충남하구 생태복원

# 4대강 사업 이후 금강모니터링

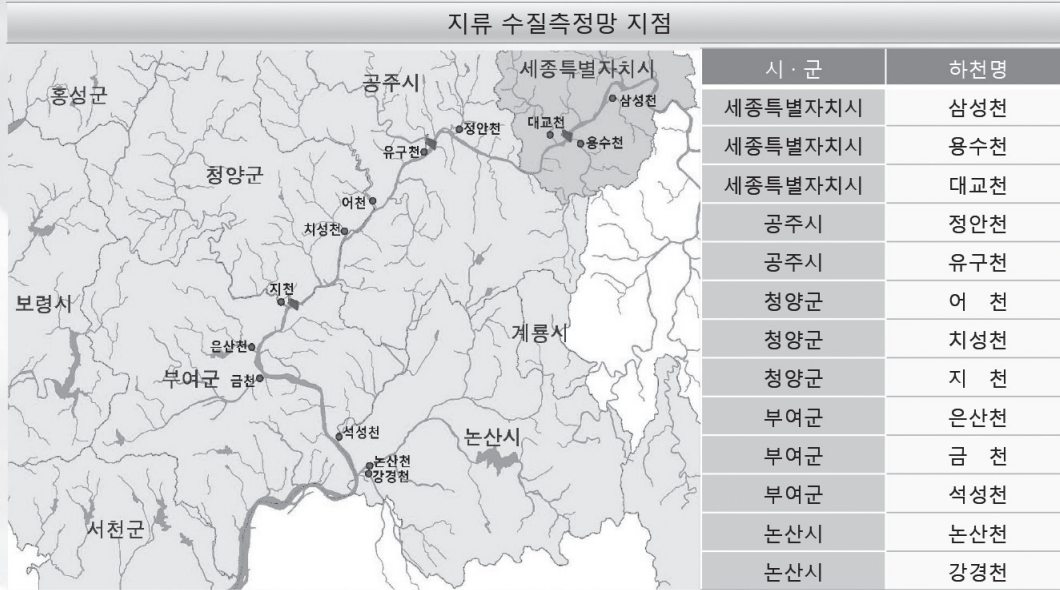
● 지류 현장조사 (13개소)

※ 13지점 : 수질이 양호하거나, 유량이 적은 하천은 제외, 금강에 미치는 영향이 큰 지류하천 집중조사

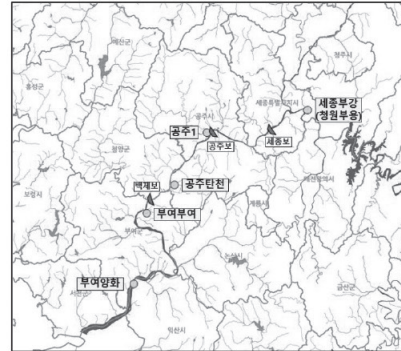
- **조사범위** : 금강변 지하수 관측망 조사 5개 지점
- **조사주기** : 일단위 자료
- **조사방법**
  - 국가지하수 관측망, 농촌 지하수관리 관측망 등 한국수자원공사, 한국농어촌공사 자료 공유 분석
  - 지하수위 변화 장기 평가
- **조사기관** : 충남연구원 기후변화대응연구센터
- **금강변 지하수 수위 변화 조사**
  - 하천변 관측공을 활용한 모니터링 결과 제시
  - 직·간접 관측으로 지하수 이용에 미치는 영향 조사
- **금강변 지하수 수위 변화 중장기 예측**

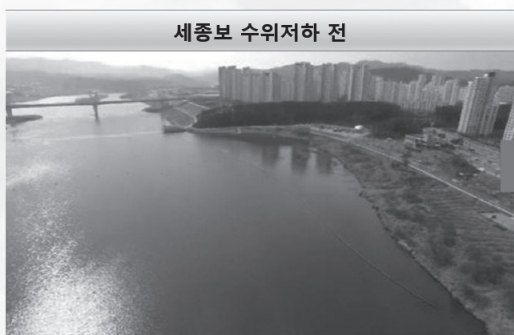
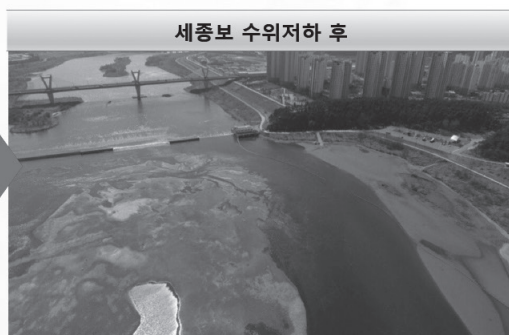
- 수질측정항목 : 11개 항목(현장측정 4, 실험실 7) 측정(수온, pH/ BOD, COD 등)
- 수질측정결과 : 보 수위저하 전·후 유의미한 수질변화는 관찰되지 않음
- 제약수위 확인
  - 대상시설 : 양화취수장(세종보 상류 5km 위치, 호수공원 및 제천 하천용수 공급)
  - 취수구 전방 하중도에 의한 저류효과로 당초 양수제약수위(EL.10.8m) 이하에서도 취수 가능 확인

세종보 수위저하 전

세종보 수위저하 후

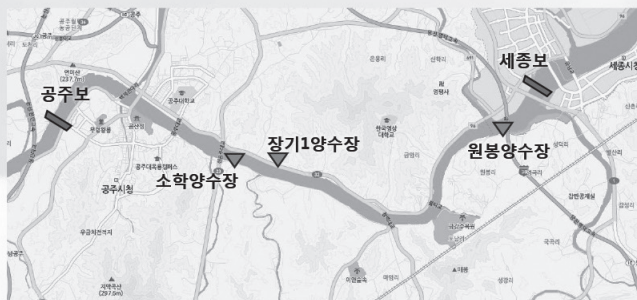
공주보 상류 양수장 시설제원

구분	원봉	장기1	소학
준공년도	1979	1985	1978
순관개면적(ha)	88.06	420	77.3
인가면적(ha)	92	507	77.3
수혜면적(ha)	88.06	420	77.3
수리안전답면적(ha)	88.06	420	77.3
한발빈도(년)	10	10	10
홍수빈도(년)	20	20	20
홍수위(EL.m)	22	19.5	18
평수위(EL.m)	8.4	10.3	10.5
갈수위(EL.m)	7.38	9.3	9.3
초기흡입수위(EL.m)	8.4	10.3	10.05
양수제약수위(EL.m)	8.5	7.5	6.8
최대양수량(m³/sec)	0.36	1.05	0.37

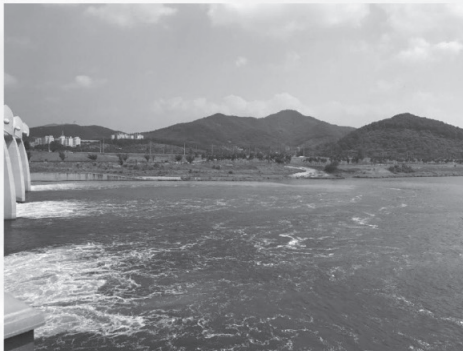
- **6개 보** : 낙동강(강정 고령보, 달성보, 합천창녕보, 창녕함안보), 금강(공주보), 영산강(죽산보)
- (1단계) 6월 1일부터 즉시 개방 대상 6개 보의 수위를 농업용수 이용에 영향이 없는 양수 제약수위까지 개방
- (2단계) 보 개방후 모니터링 결과를 종합적으로 분석검토하여 지하수에 영향을 주지 않는 수준 등 추가 수위저하 여부 검토

※ 자료기간 : 2017년 5월 30일~2017년 6월 15일

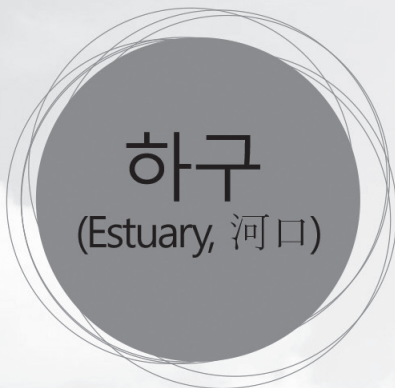
- 바다와 연결되어 해류순환이 있고, 하천이 유입되는 곳
  - 하구는 민물과 바닷물이 혼합되는 전이수역으로 담수에 의한 염분희석(기수역)과 조석의 영향을 받는 지역(감조역)
  - 하구는 넓은 의미로 담수에 의한 염분분포의 변화와 조석의 영향을 받는 곳 전체를 하구수역이라 함

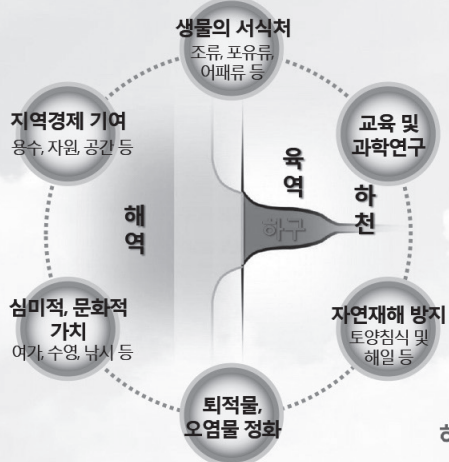
하구의 기능별 경제적 가치(억원/ km<sup>2</sup>/년, 2012년 12월 기준)

- 농경지의 가치보다 월등함(1km<sup>2</sup>당 가치, US\$) : 기수역 2,283,200 / 갯벌 990,000 / 농경지 9,200
- 한국 갯벌의 연간 총 경제적 가치(해양수산부, 2013)는 약 16조원, 단위면적(km<sup>2</sup>)당 연간 63억원

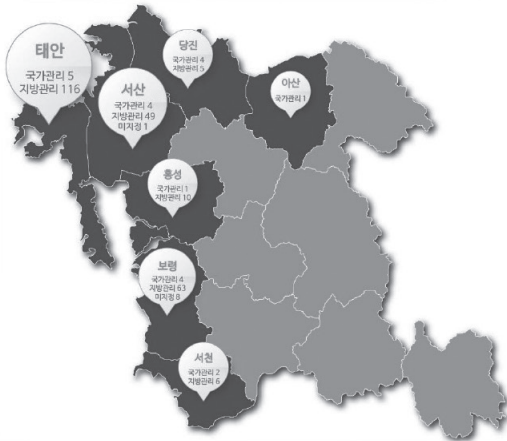
### 방조제 (하굿둑)현황

- 국가관리방조제 21개소, 지방관리방조제 249개소, 미지정방조제 9개소
  - 7개 시·군 가운데 태안군에 가장 많은 121개소 존재
- 방조제에 담수호가 모두 존재하지 않고, 하천유무, 토지이용계획, 용수이용계획, 공사비용 등에 따라 담수호 조성
- 국가및지방하천의 하단(하구)에 위치한 방조제(담힌 하굿둑)는 28개소
