천수만 해양환경 살리기 협의체 개최

천수만 해역의 환경특성 및 지속가능 관리방안

2018. 11. 12.

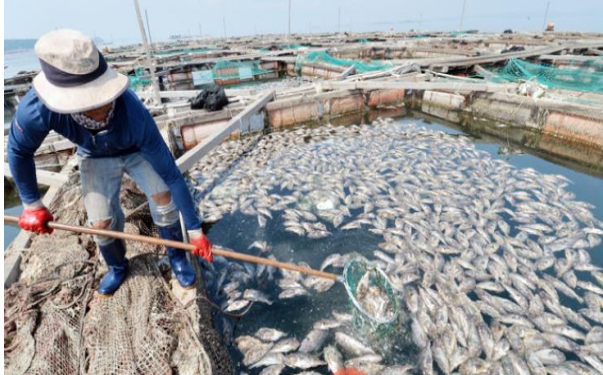
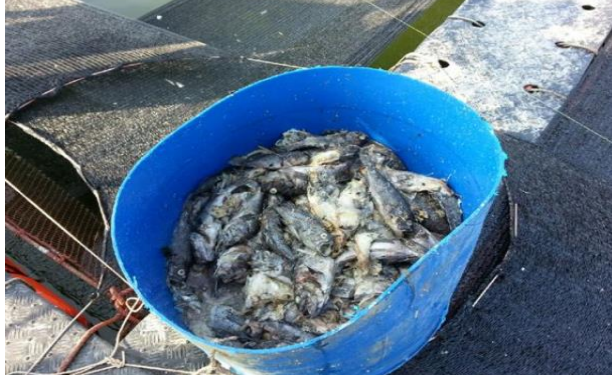
2 하계 양식장 대량폐사

<p>현황</p>	<ul style="list-style-type: none"> 조피볼락은 서해권역에 중요한 해면 양식어종임 2016년 8월 지속된 폭염으로 천수만(태안, 서산, 보령, 홍성) 지역 가두리 양식장의 조피볼락 등 어류 700여톤 폐사
<p>문제점</p>	<ul style="list-style-type: none"> 천수만 내측은 조피볼락 양식 적지였으나 최근 여름철 고수온 현상으로 대량폐사가 반복적으로 발생하고 있음('13년 500톤, '16년 700톤폐사) 지속적인 해수온도 상승으로 인한 어체 면역기능과 활성 저하에 의한 원인으로 판단 빈산소 및 무산소층 발생을 유발하는 저층 오염퇴적토의 영향이 크게 작용하고 있음 (저층 퇴적물의 유기물 분해에 의한 산소 소비증가)

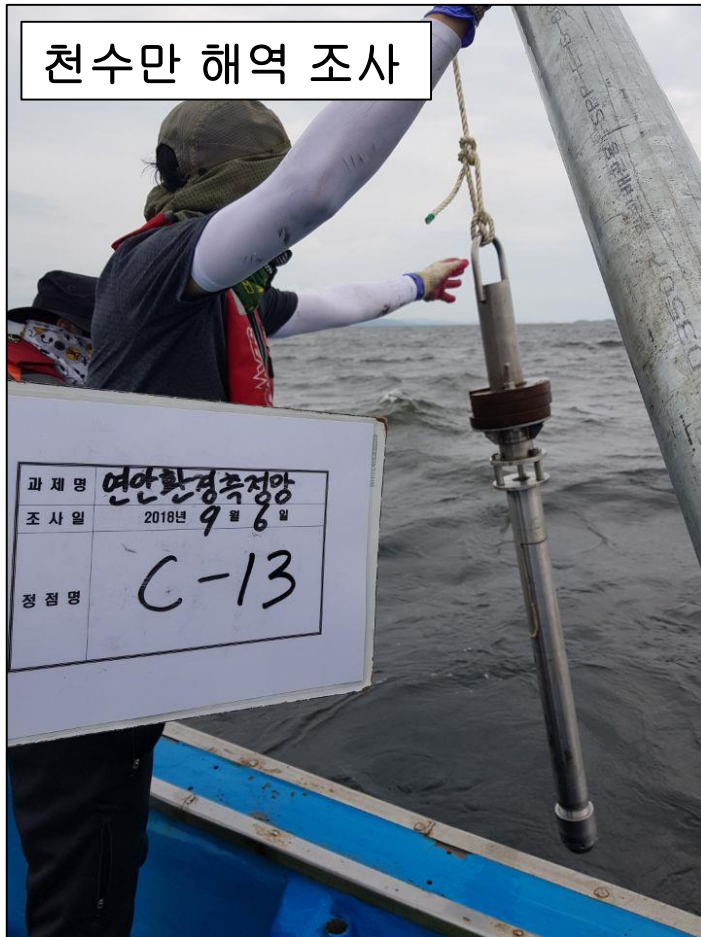
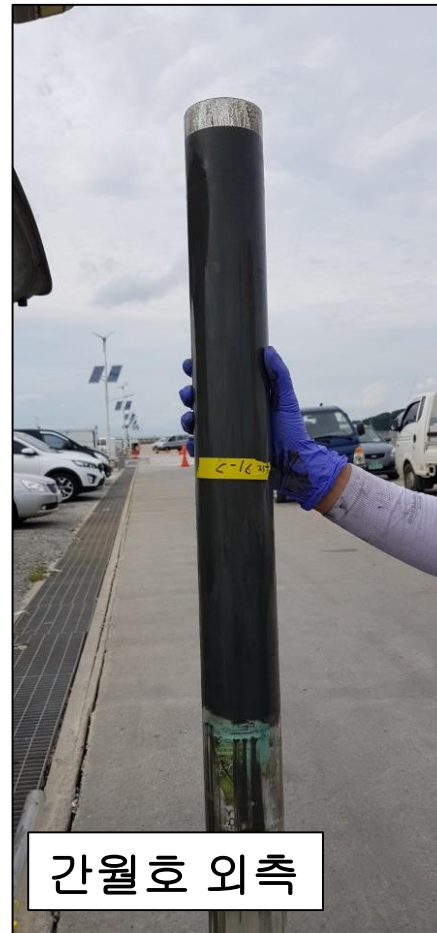
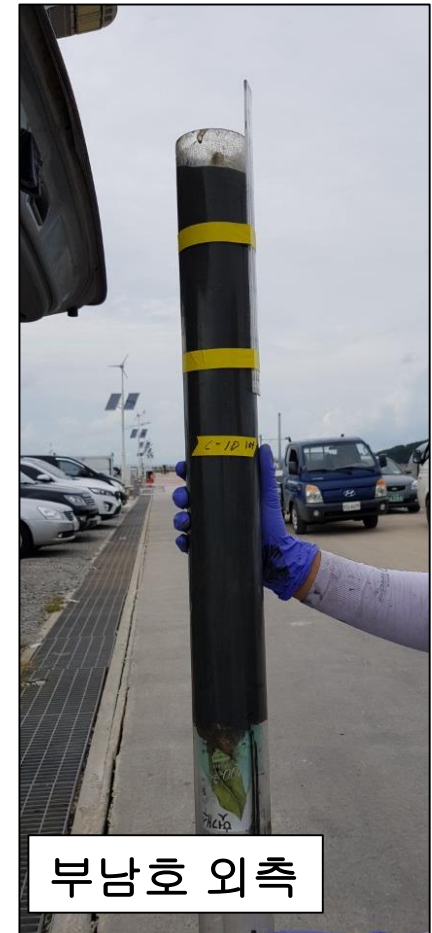
7 천수만 해역 주상퇴적물 조사

✓ 채취된 퇴적물의 깊이는 약 60cm 내외

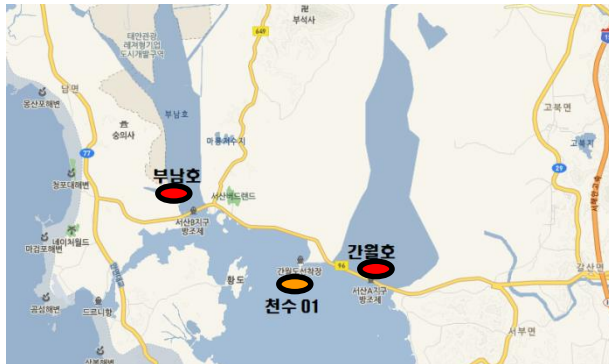
TOC : 총유기탄소량 (수질 오염지수)

수질 등급 (하천 및 호소 기준)		기준 (단위:mg/L)	
		TOC	COD
매우 좋음	Ia	2 이하	2 이하
좋음	Ib	3 이하	3 이하
약간 좋음	II	4 이하	4 이하
보통	III	5 이하	5 이하
약간 나쁨	IV	6 이하	8 이하
나쁨	V	8 이하	10 이하
매우 나쁨	VI	8 초과	10 초과

'17년 이후로 생활환경기준 VI등급(매우 나쁨) 지속
(농업용수로 사용 불가 수준)

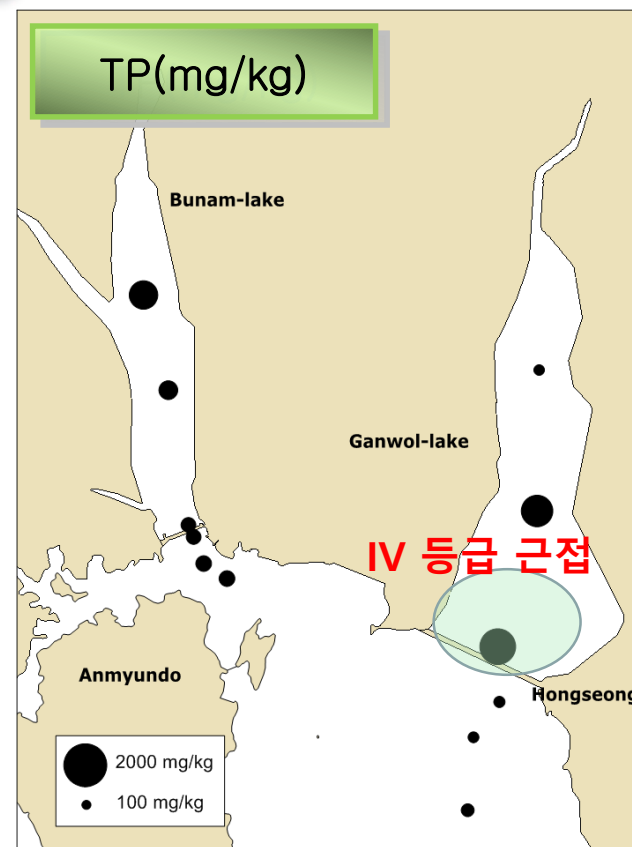
부남호 내측(404~1131mg/kg),외측(403~456mg/kg)
간월호 내측(185~1517mg/kg),외측(200~304mg/kg)

강열감량 항목에서도 간월, 부남호 내측에서 심각하고 명백한 오염수준 기록(준설기준 초과)

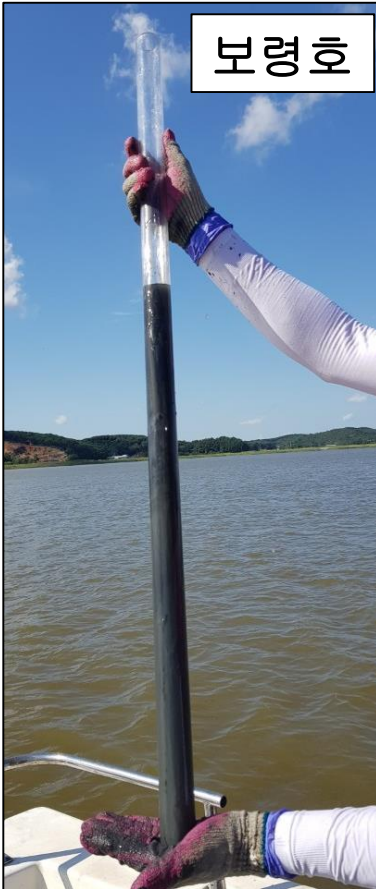
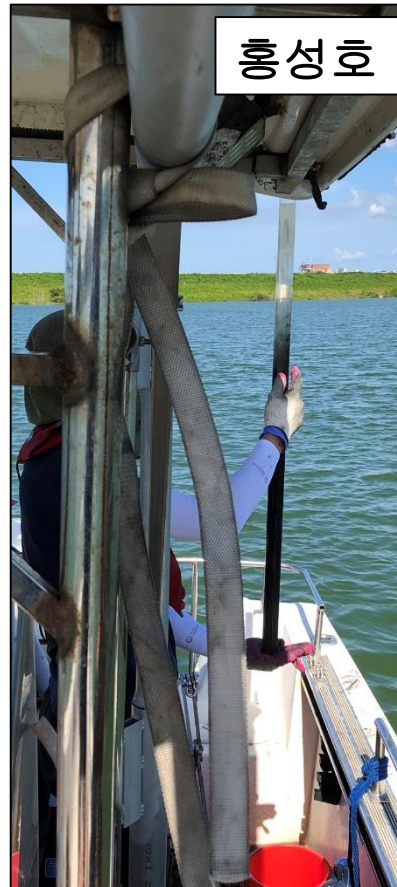
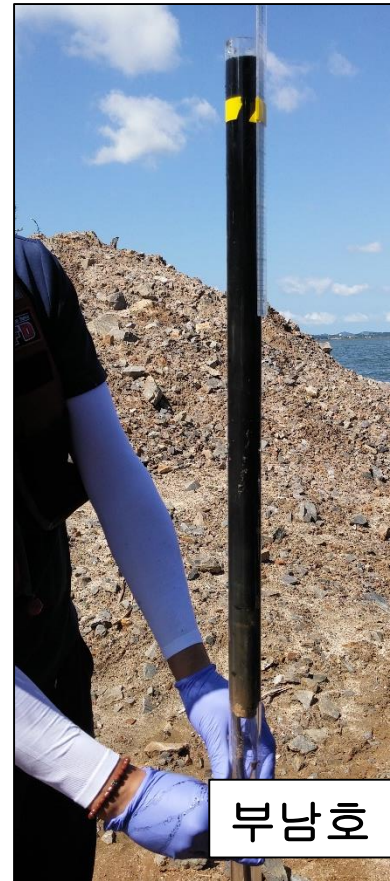
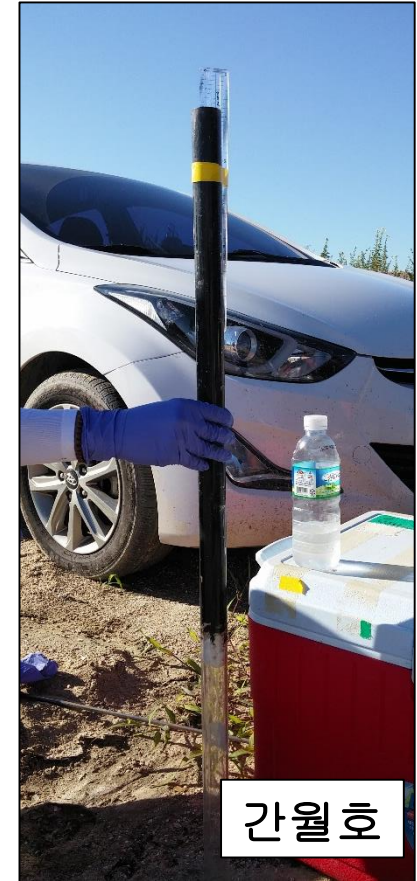
5 천수만 하구호 주상퇴적물 조사

✓ 퇴적물의 깊이는 약 70~90 cm

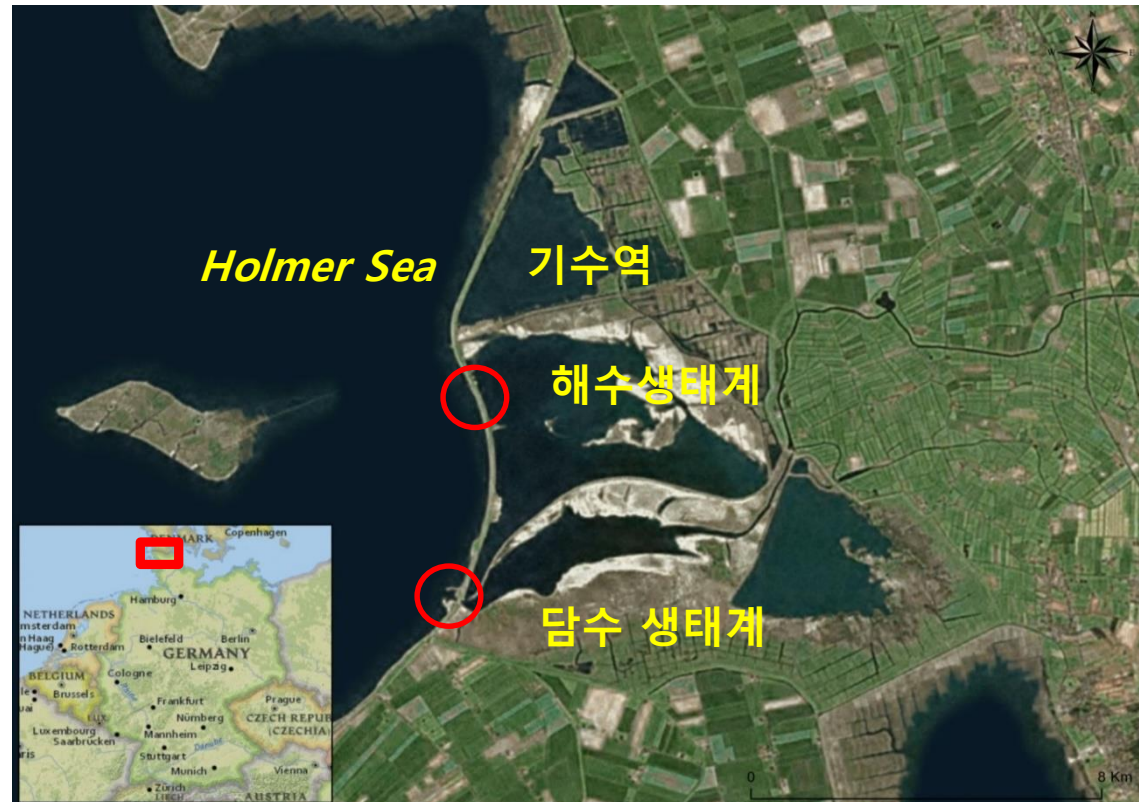
✓ 구조물 구조개선을 통한 연안생태계 건강성 회복(홀머질 방조제)

- 방조제에 설치된 해수용, 담수용의 두 개 수문으로 구성
- 해수용 수문은 항상 열려있어 해수가 방조제 내로 유입될 수 있도록 하고 담수용 수문은 홍수통제용으로 이용
- 내부에 작은 둑을 두어서 해수와 담수가 섞일 수 있도록 하여 생태계의 연결고리를 절단하지 않도록 배려
- 생물생태계를 매우 건강하게 유지하도록 설계하여, 사업 결과 다양한 생태계가 나타남

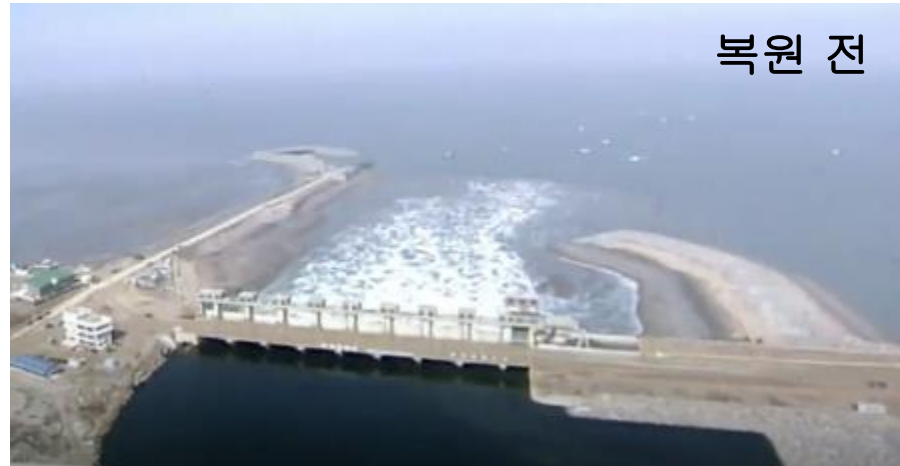
✓ 해수유통을 통한 갯벌 복원 : 죽음의 호수 → 생명의 호수로

- '94년 방조제 준공, **해수유통 단절**
- 공단 폐수로 수질 악화, 물고기 집단폐사 → 죽음의 호수화
- '11년 조력발전 가동 및 해수순환 전면시작, 100만^m² 갯벌복원
- **해수유통 이후 시화호의 생태계가 빠르게 회복 → 생명의 호수로**
- 호소내 수질 개선, 참게 대규모 서식, 매년 35만 마리 철새 도래, 생물다양성 증가
- 연안오염총량제를 도입하여 체계적인 통합관리 실시 중

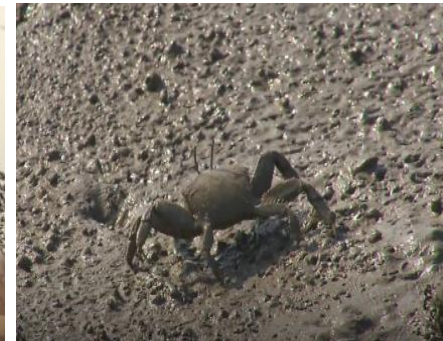
복원 후

➤ 국내 갯벌생태복원의 성공사례이자, 생태관광의 중심지가 됨
