금강 수(水)환경 모니터링 2단계 3차년도 [2018년]

- 최종보고회 -
2018. 12. 11

충남연구원
ChungNam Institute

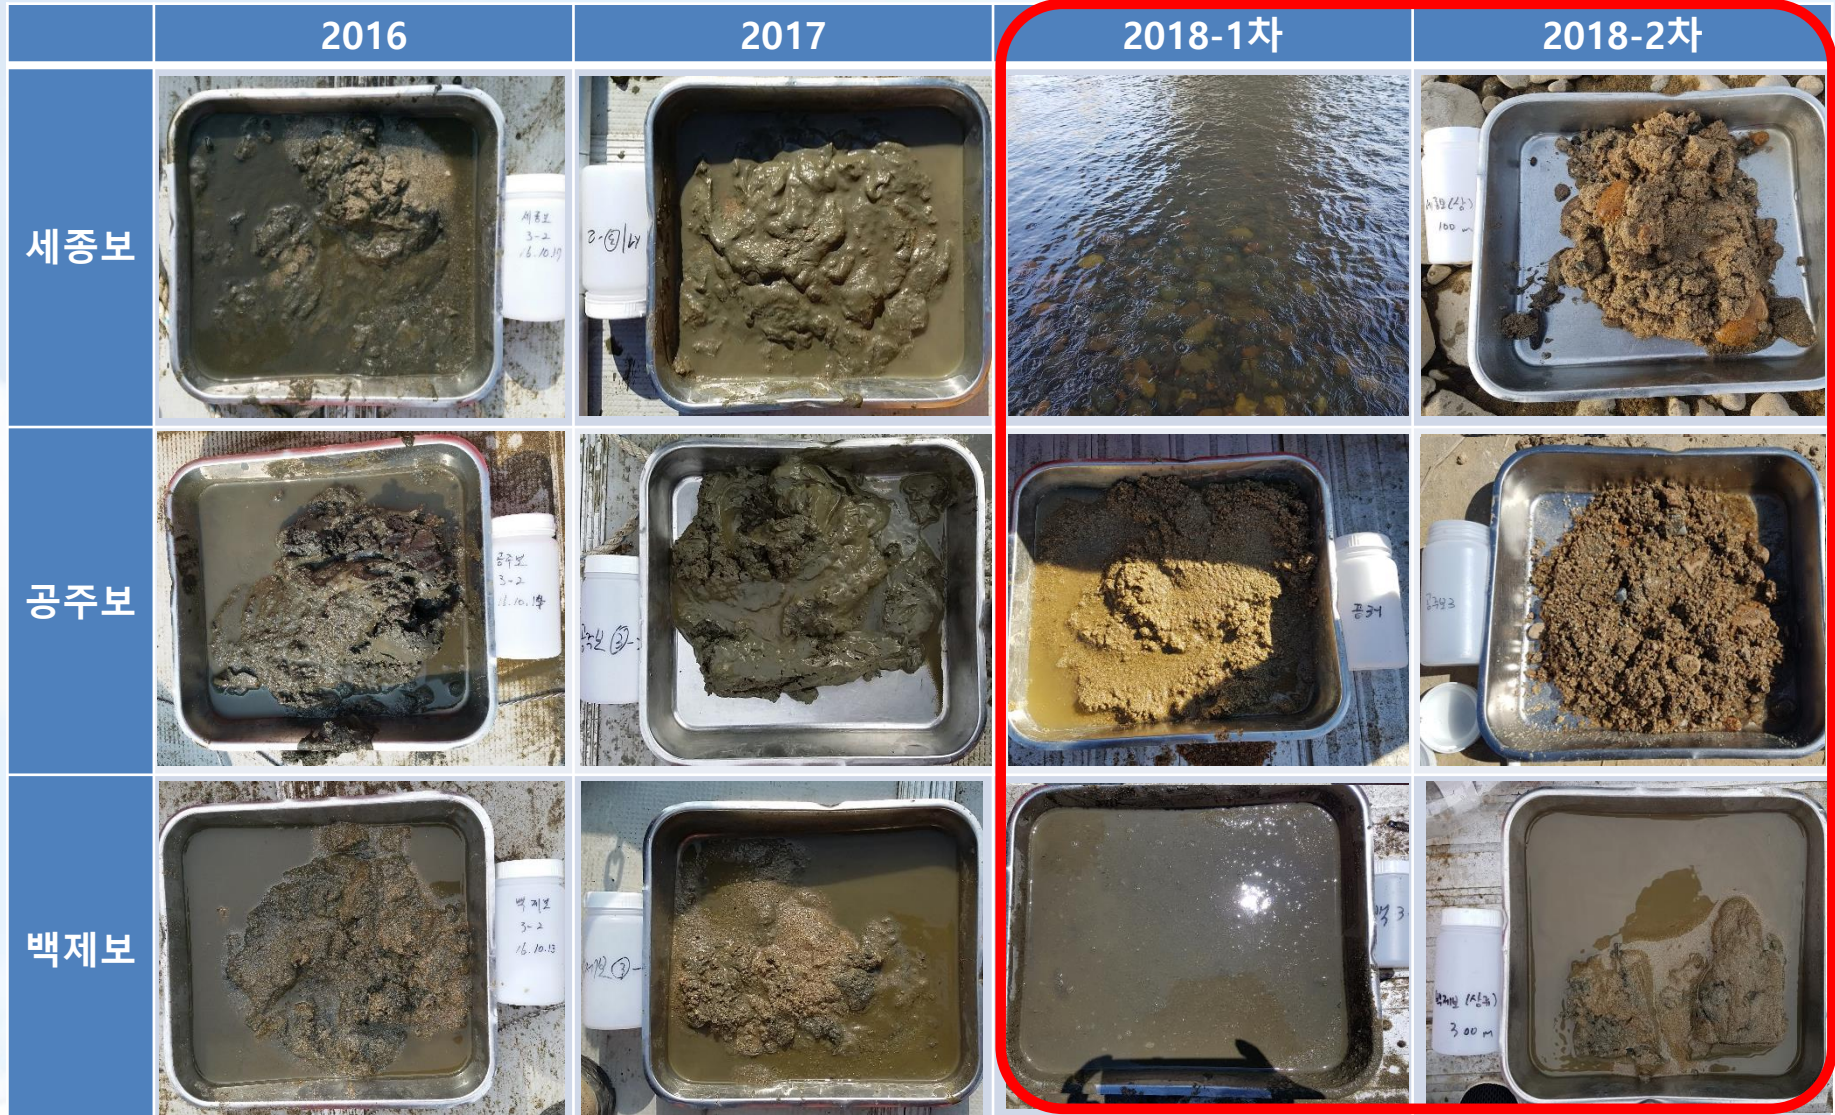
- 수문 개방된 세종보, 공주보를 중심으로 모래층 형성(조립질로 크게 변화)
- 수문개방이 안된 백제보의 퇴적입도가 미립자화되고 있는 경향을 보임

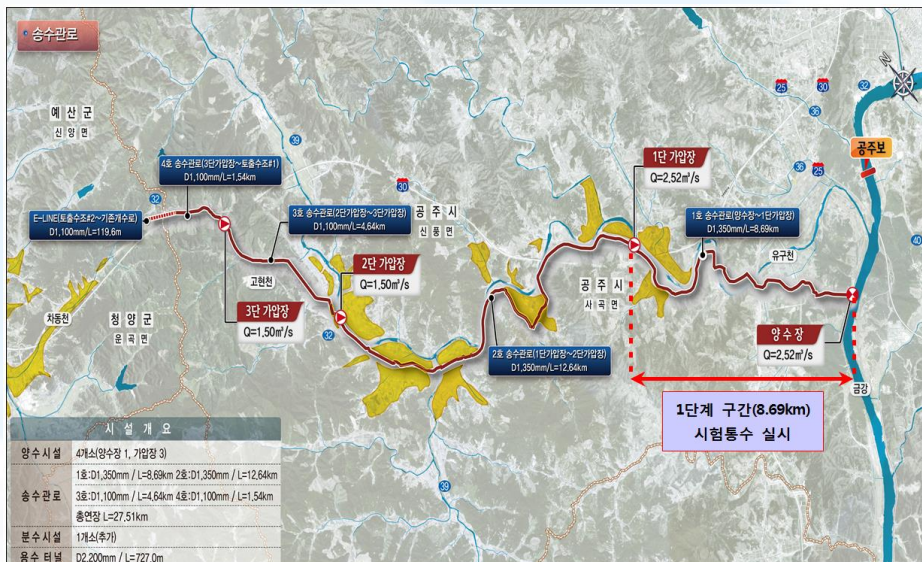
시설개요	
양수장	4개소(양수장 1, 가압장 3)
	D1,350mm / L= 21.3km
송수관로	D1,100mm / L= 6.3km
	총연장 L=27.6km
분수공	1개소(추가)
터널	D1,100mm / L=810.0m
개수로	2.0×2.0m / L= 80.0m
