# 안전충남 이슈-브리프

## 겨울철 대설·한파 대비를 위한 충청남도의 대책

### 겨울철 농업시설물 대설피해 대책

## 겨울철 농업시설물 대설피해 대책

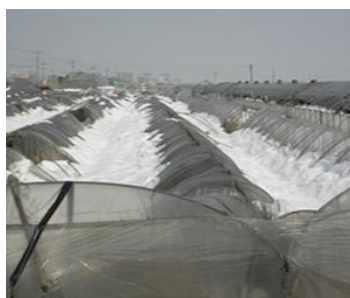
특히 피해양상을 보면 단동비닐하우스의 가장 높은 부분인 가운데에 눈이 가장 많이 쌓이게 되므로 그 하중으로 하우스가 M자형으로 골조가 꺾여 주저앉는 피해가 대부분이다.

단동하우스(M자형) 피해

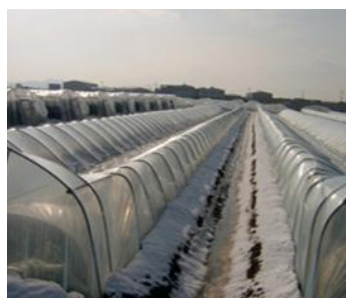
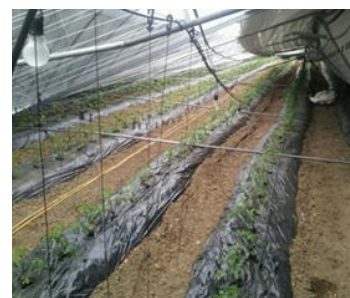
연동비닐하우스는 기둥 등이 보강되고 단동하우스를 연결해 놓은 형태의 시설로 쌓인 눈이 흘러내리지 않고 곡부에 쌓이게 되는데 이때 쌓인 많은 눈이 연동하우스의 무게중심이 무너져 한쪽으로 쓸려 쓰러지는 피해가 발생한다.

연동하우스 쓸림피해

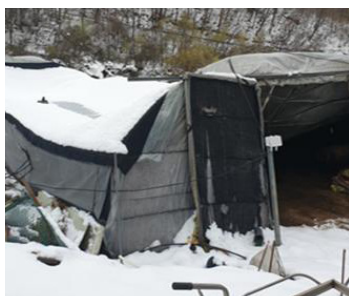
축사와 잠사, 버섯재배사에서 피해가 발생하는데 대부분은 설치 시기가 오래된 단동하우스 형태의 양계사와 잠사 시설 등에서 발생하며, 특히 축사와 잠사, 버섯재배사의 특성상 햇빛가림을 위해 설치한 차광막을 사용한 시설에서 피해가 많이 발생하는 것이 특징이다.

설치시기가 오래된 시설들은 내구연한(15년) 도래로 구조안전성이 떨어지며, 차광막은 비닐보다 표면이 거칠기 때문에 마찰력이 높아 눈이 쓸려 내려가지 않기 때문에 동일조건에서 비닐만 피복한 것보다 대설피해가 더 큰 것을 볼 수 있다.

간이축사시설 피해

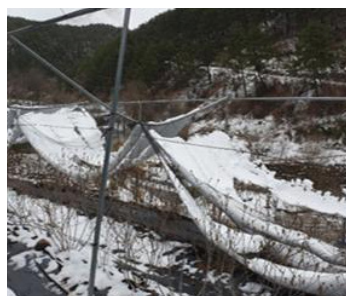
사과, 배 등의 과일을 조류피해에서 보호하기 위해서 과수원에 기둥을 설치하고 과수 위에 그물망을 설치하는 방조망이 최근에 많이 설치되고 있다. 하지만 겨울비나 쌓인 눈이 녹은 물이 그물망에서 그대로 얼거나 고드름이 맺혀 하중으로 인한 기둥 전체가 쓰러지는 피해가 점차 증가하고 있다. 충남도에서도 2014년 서산시, 예산군 등에서 피해가 있었다.

과수방조망 피해

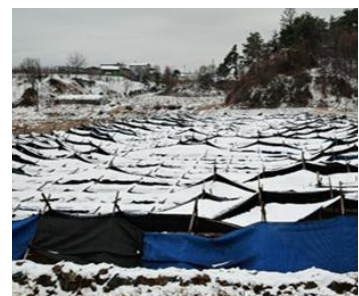
또한 햇빛을 가리기 위해서 사용하는 자재가 차광막으로 눈이 잘 쌓여 적설하중으로 인해 해가림시설이 쓰러지는 피해가 발생한다. 하지만 최근에는 다행인 것이 대부분의 농업인들이 겨울철에는 차광막을 걷는 작업을 하고 있어 대설피해 면적이 점차 감소하고 있는 추세이다.

인삼해가림시설 피해

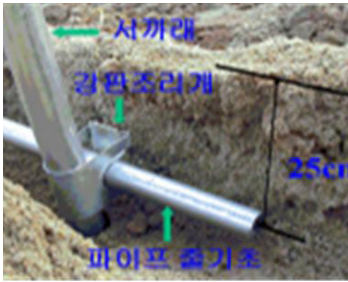
하지만 일부 농가에서는 경영비절감을 목적으로 단동비닐하우스의 폭과 높이 등의 규격과 파이프줄기초 규격 등을 임의 변경 시공해서는 안 되며, 반드시 설계도 및 시방서에 따라 시공해야 된다.

파이프줄 기초

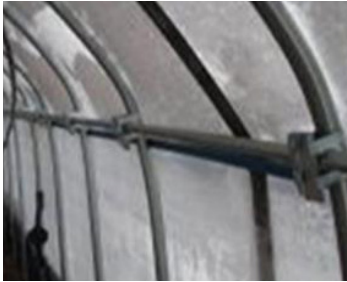
또한, 단동하우스 설치시 눈을 쓸어내리는 작업이 가능하도록 하고 측면에서의 눈이 쌓여 시설 쪽으로의 적설하중 피해가 발생하지 않도록 단동하우스 동간거리를 1.5m 이상 확보해야 하며 하우스 파이프를 서로 연결하는 조리개는 반드시 일반 강선조리개와 내재해 조리개(인장력, 90kgf 이상 미끄럼강도 139kgf 이상)를 조합하여 사용해야 강도를 높여 피해를 줄일 수 있다.

내재해 조리개 사용

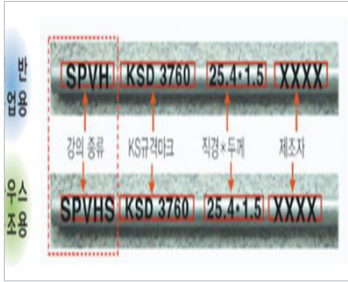
하우스구조용 파이프 이용

내재해형 설치 규격으로 시설되지 않은 노후화된 시설에서는 구조안정이 약하기 때문에 보강시설이 추가되어야 된다. 먼저 보강시설로 보강지주는 적절하중을 견딜 수 있도록 시설하우스 규격에 따라 2~6m이내 간격으로 설치하며 보강지주로 쓰이는 자재는 비닐하우스 구조용 파이프(SPVHS)를 사용해야 된다.

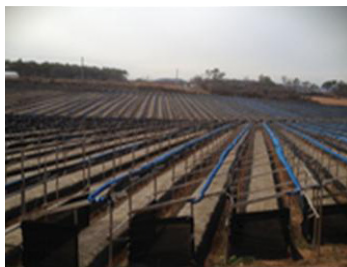
인삼해가림시설 걷기

끝으로 인삼재배시설의 차광망 및 과수원 방조망은 망 윗부분을 걷어 두거나 측면으로 말아두어 적설로 인한 붕괴 피해 예방조치를 하면 대설피해가 전혀 발생하지 않는다. 이와 같이 대설피해 예방을 위해 작은 기술이지만 적절하게 실천한다면 대설피해를 크게 예방할 수 있어 농업인 스스로가 재산을 지킬 수 있다.

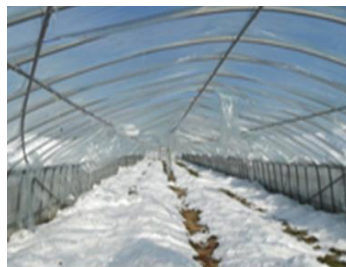
둘째, 하우스 외피복 비닐 찢기와 천창을 개방한다. 폭설예보가 있을 경우 작물을 재배하지 않는 하우스는 피복재를 사전에 제거해 눈 피해를 방지(적설량 등을 고려하여 작업)하며, 연동하우스는 곡부에 눈이 쌓이지 않도록 천창개폐기를 완전 개방해 놓는다.

단동비닐하우스 비닐찢기

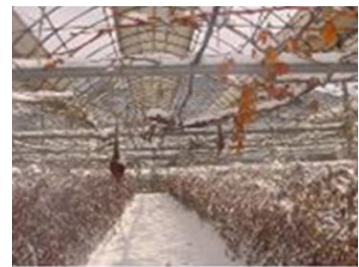
연동비닐하우스 천창 완전개폐

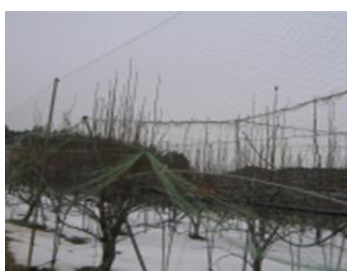
방조망 걷음

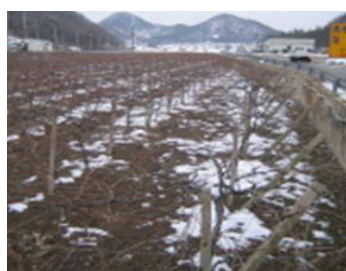
넷째, 단동하우스 지붕 위에 쌓인 눈은 낙가래 등으로 수시로 쓸어내리고 하우스 동간에도 눈이 쉽게 쌓여 지붕 위 제설작업이 어려워지고, 하우스 측벽이 무너질 수 있으므로 수시로 제설작업을 한다. 연동하우스는 곡부에 눈이 쌓이면 잘 흘러내리지 않게 되므로 눈이 녹는 속도보다 쌓이는 양이 더 많아질 때에는 연동 곡부에 올라가 제설작업을 수행해야 하며, 이때 곡부 위 제설작업 시에는 낙상의 우려가 크므로 안전에 세심한 주의가 필요하다.

눈 털음

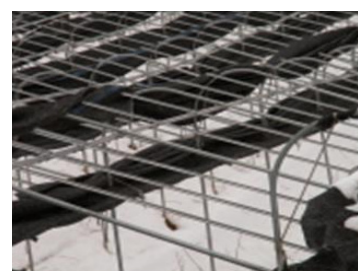
셋째, 보온덮개나 차광망을 걷어 두거나 비닐 덧씌우기를 한다. 보온덮개는 눈이 미끄러져 내리는 것을 방해하므로 걷어두는 것이 중요하며 또한 눈이 녹을 경우 물기를 머금게 되어 폭설에 매우 취약해지는 특성을 갖고 있다. 차광망을 설치한 경우에는 눈이 흘러내리지 않게 되므로 걷어 두거나 비닐을 덧씌워주어 눈이 잘 흘러내리도록 한다.

차광망 걷어둠
