화력발전소 영향관리지역 선정을 위한 대기기초자료 수집

기후변화대응연구센터

충청남도 서해안기후환경연구소

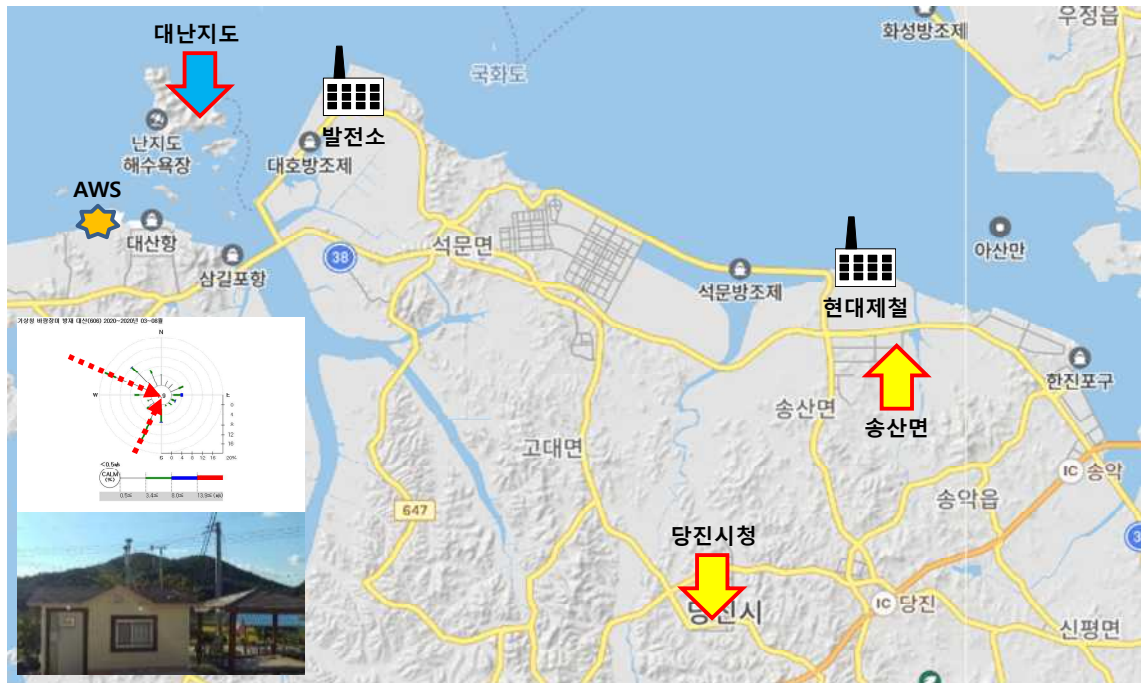
와 등가성 평가, 그리고 외부 전문가를 통한 통상점검 등을 주기적으로 시행하여 측정값의 신뢰도를 높이는 작업을 하고 있다. 그림 5는 당진시에 설치되어 있는 국가 및 연구용 고정측정망의 위치를 나타낸 것이고, 표 1은 각 측정소의 정보이다.

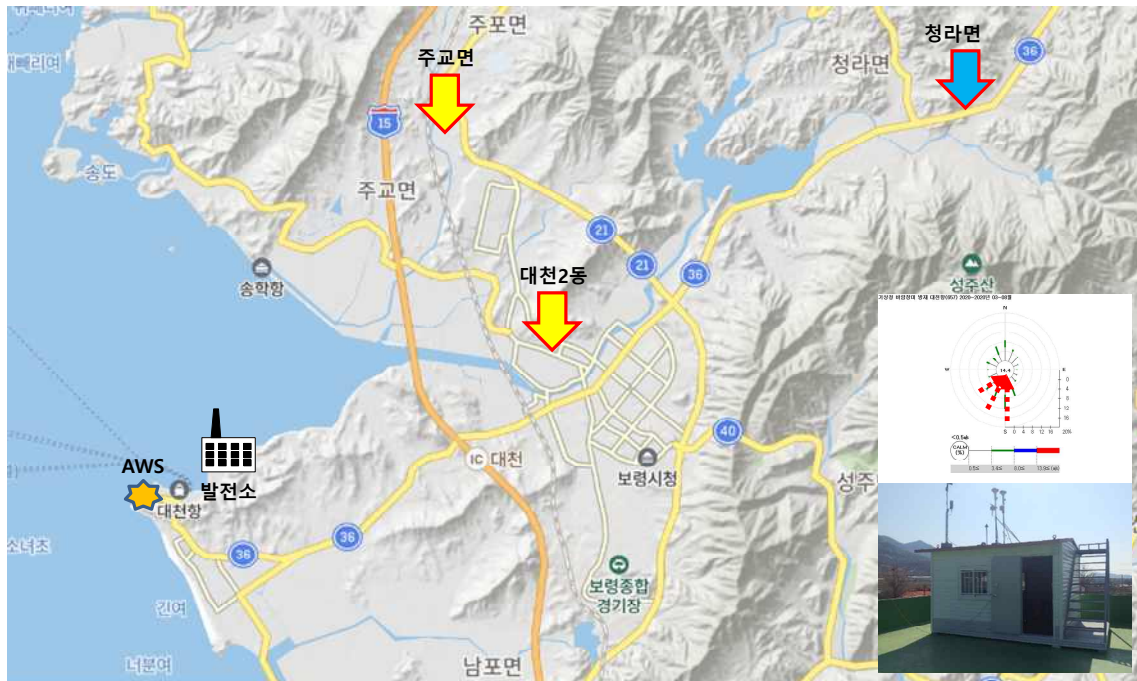
[그림 8] 보령시의 대기측정소 위치

보령에는 충청남도에 설치되어 있는 총 30기의 석탄화력발전기 중 10기가 위치하고 있고, 1호기부터 8호기의 구형 발전기와 2017년에 완공되어 운영 중인 신보령 1,2 호기가 있다. 그중 보령 1, 2호기는 국가의 에너지 전환정책의 일환으로 2020년 12월에 조기폐쇄에 들어갈 예정이다. 보령발전소는 지리적으로 한반도 서쪽 끝 부분에 위치하고 있으며, 바로 좌측 아래에 대천항이 있고, 여기 기상방재센터(AWS)가 있다. 측정기간동안 주풍은 남풍과 남서풍이 주를 이루었다. 보령에는 국가측정소 2기(주교면 측정소, 대천2동 측정소)와 본 연구에서 설치·운영 중인 청라면 측정소가 있다. 측정기간 동안 주풍이 남서풍인 것과 측정소들의 위치가 발전소의 북동쪽에 위치하는 것을 감안했을 때 발전소에서 배출된 오염물질에 대한 영향을 지배적으로 받았을 것으로 예상된다. 국가측정망의 경우 측정항목은 납과 벤젠을 제외한 기본 6대 항목으로 동일하고, 청라면 측정소의 경우 대난지와 동일하게 PM_{10} , $PM_{2.5}$, NO_2 를 측정하며, 그 외 풍향·풍속 자료를 제공하고 있다. 대난지도 측정소의 경우 발전소에 유입되기 전의 배경농도 관측을 목적으로 설치되었다면, 청라면 측정소는 보령지역 주풍인 남풍이나 남서풍 바람이 불 때 이격거리에 따른 오염분포 분석을 목적으로 설치되었다. 그림 8은 보령시에 설치되어 있는 국가 및 연구용 고정측정망의 위치를 나타낸 것이고, 표 3은 각 측정소의 정보이다. 시간적 자료분석 구간은 당진시와 동일 구간을 대상으로 하였다.

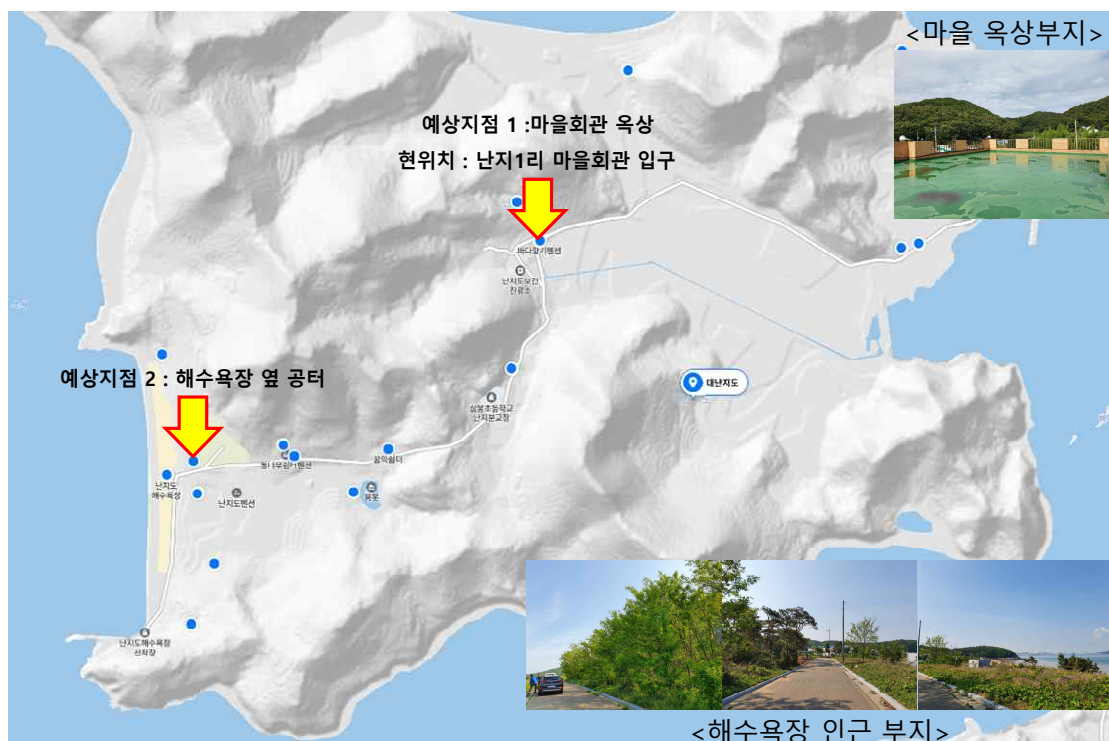
[그림 11] 대난지도 측정소 이전 예상 위치

측정소 이전의 경우 마을 대표인 이장님의 요청으로 인해 진행중에 있고, 측정소 이전 시 마을부지를 활용가능하다는 답변을 얻었다. 마을 측에서 제시한 안은 현 마을회관 옥상에 올리는 방안과 난지도 해수욕장 인근 부지에 이전하는 방안이다.

1안. 난지1리 마을회관 옥상 이전

마을회관 옥상으로 이전할 경우 측정소 운반을 위한 카고 트레인 비용을 절감할 수 있고, 이동간 측정소 및 장비의 유실 및 파손 위험을 줄일 수 있다. 또한, 기존과 같이 장치에 간단한 문제 발생시 주민들의 도움을 요청할 수 있으며, 기존 설비를 그대로 사용하면 되기 때문에 전력선이나 배전반 설치 등의

2안. 난지도 해수욕장 인근 공터 활용

마을회관에서 측정소를 분리 후 카고 트레인에 실어 섬 반대편에 있는 해수욕장 인근 공터로 이전하는 방안이다. 이러한 경우 기존에 사방이 막힌 지형에서 개방된 공간으로 이동하면서 좀 더 지역 공기질을 대표할 수 있고, 측정위치가 사람들 호흡영역과 가까워 수용체 친화적인 측정값을 도출할 수 있다. 부지 또한 현재는 산림으로 우거져 있지만, 이전 동의 시 마을 측에서 수목 제거 및 평탄화 작업을 약속하여 문제점은 해결이 되었다. 하지만 이전했을 경우 전선이나 배전반 공사를 새로 하여야 하며, 장비 해체 이동과정에서 측정소 기재나 장비들의 유실이나 파손이 나타날 수 있다. 또한, 이동을 위한 카고 트레인 비용이 추가로 소모되고, 주풍 방향에 따라 바닷가 반대편에 위치한 대산석유화학단지의 영향을 받을 수 있어 기존의 배경농도로서의 설치목적에 반할 수 있다.

2안의 경우 부지를 새로만들기 위해 공터에 있는 나무를 전부 벌목하여야 하며, 터 지반공사와 새로운 전기 및 배전반 공사가 필요하다. 또한 바닷가 바로 앞에 위치하여 해염입자 등의 영향을 수시로 받을 수 있고, 반대편 대산석유화학단지 등의 영향을 받을 경우 기존의 배경농도로서의 역할이 모호해져 1안의 옥상 이전설치가 좀 더 효과적일 것으로 판단된다. 1안을 최종안으로 업체 견적을 문의한 결과 약 911만원(부가세 포함)이 소요될 것으로 예상되며, 추후 이 비용에 대한 활용여부를 4차년도 사업계획 수립시 반영해야 될 것으로 판단된다.
