# 금강 자연성 회복 및 모니터링 협력방안 마련 물환경 전문가 워크숍

# 금강 자연성 회복 및 모니터링 협력방안 마련을 위한 물환경 전문가 워크숍 개최계획

# 대전광역시 하천환경 현황 및 계획

# 미호천 물환경 현황 및 개선방안

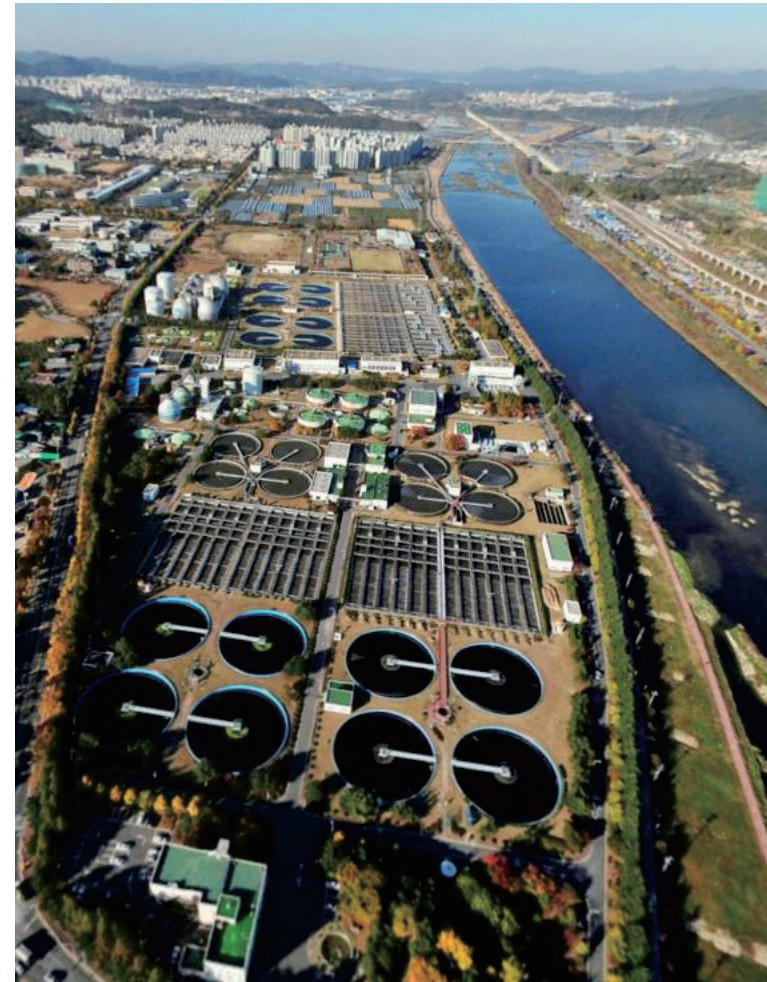
#### 대전하수처리장 유출농도 (mg/L)

- 1~4 처리장 (1983~2000)
- Advanced treatment, Tertiary treatment (2003~2012)

BOD	2006	2007	2008	2009	2010	2011
BOD	9.60	10.80	6.50	10.30	10.47	4.34
T-P	1.400	1.350	1.300	1.150	0.607	1.048

BOD	2012	2013	2014	2015	2016	2017
BOD	3.12	2.54	3.50	2.15	3.31	3.30
T-P	0.148	0.148	0.131	0.178	0.126	0.133

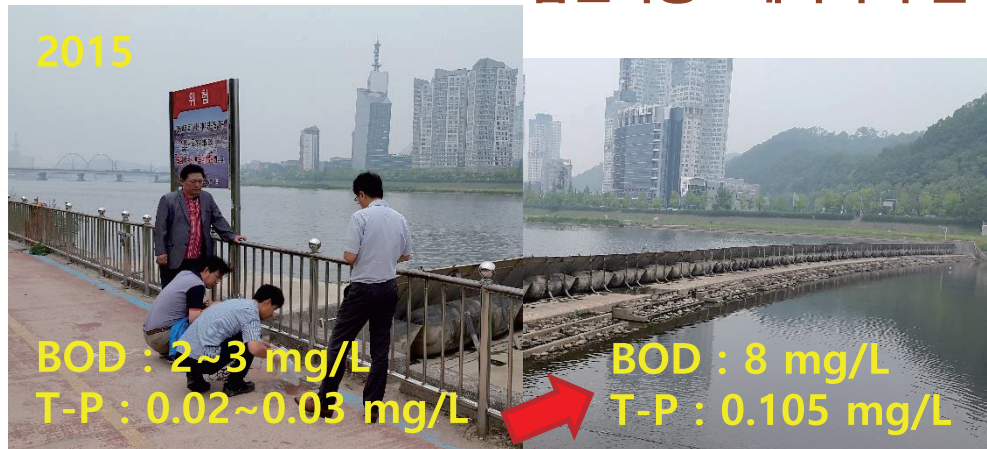
### 갑천가동보 (최고 수심, 2.7 m)

#### 갑천가동보에서의 수질악화

BOD  
8~10  
mg/L

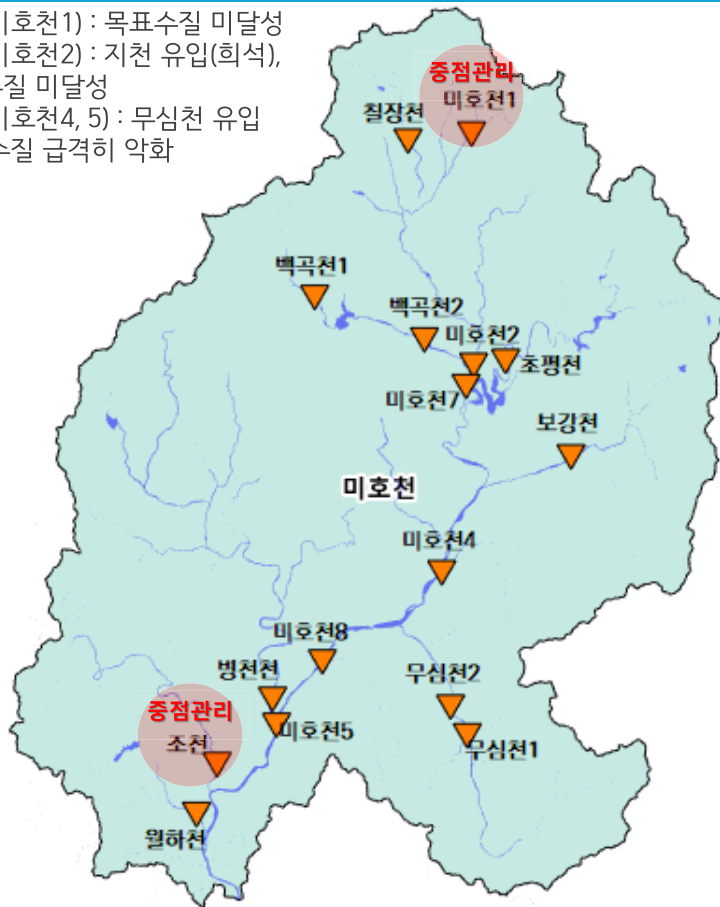
▶ 하천수 수질측정망 현황

- 상류(미호천1) : 목표수질 미달성
- 중류(미호천2) : 지천 유입(희석), 목표수질 미달성
- 하류(미호천4, 5) : 무심천 유입 이후 수질 급격히 악화

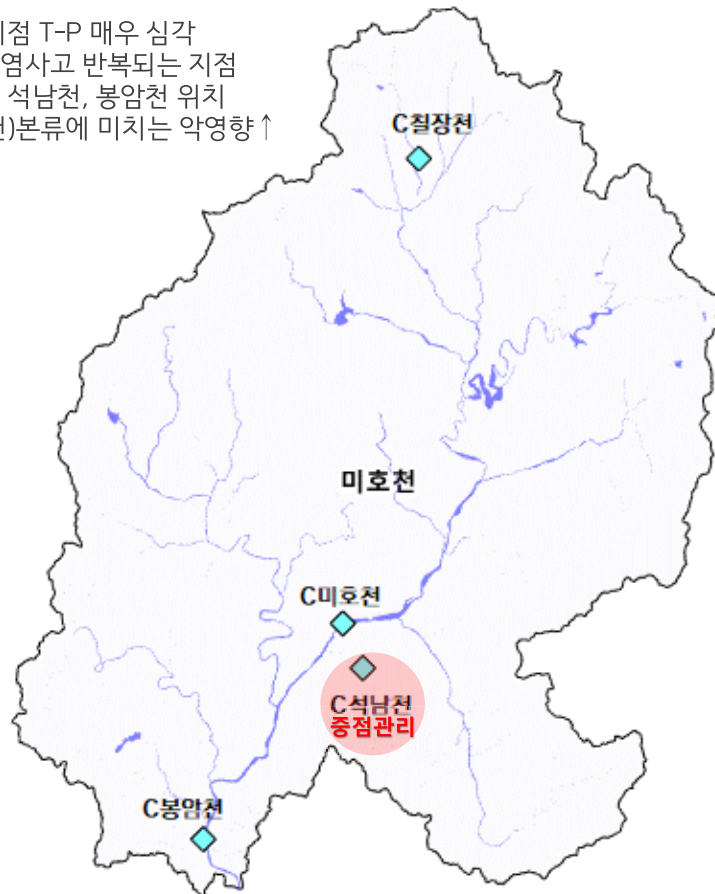
▶ 산단하천 수질측정망 현황

- 전체 지점 T-P 매우 심각
- 수질오염사고 반복되는 지점
- 세종에 석남천, 봉암천 위치
- (석남천)본류에 미치는 악영향 ↑

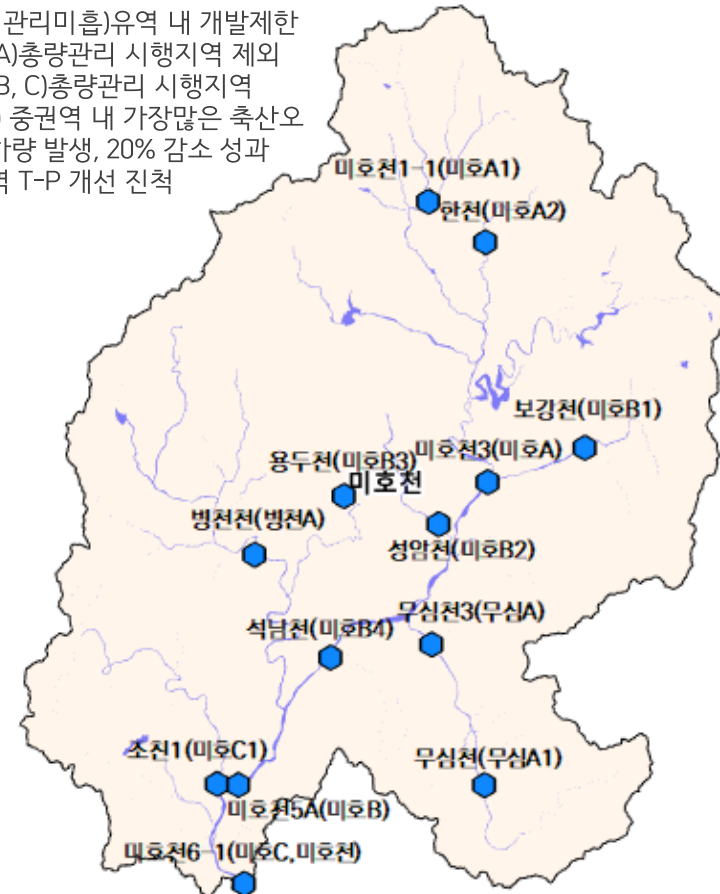
▶ 수질오염총량 수질측정망 현황

- (BOD 관리미흡)유역 내 개발제한
- (미호A)총량관리 시행지역 제외
- (미호B, C)총량관리 시행지역
- (진천) 중권역 내 가장많은 축산오염부하량 발생, 20% 감소 성과
- 중권역 T-P 개선 진척
