충청남도 경관·공공디자인 실태조사

1. 경관·공공디자인 실태조사의 배경 및 목적

3. 충남 5개 시·군 경관 및 공공디자인 현황

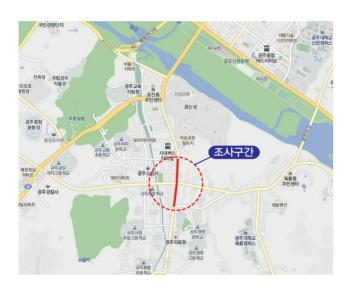
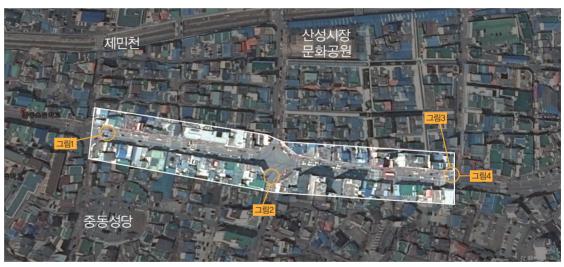
- 위치: 충청남도 공주시 웅진로, 국고개길 교차로 ~ 산성시장 (약 450m)
- 조사대상지 특성
- 상점 위주의 근린생활시설이 주를 이루고 있으며 주로 2~3층의 낮은 건물이 분포되어 있음
- 웅진로는 4차선도로(편도 2차선)로 전신주 지중화 사업, 간판 정비사업 등의 가로 경관개선사업이 부분적으로 시행되어 양호한 보행환경이 조성되어 있음
- 조사대상지 북측에 위치한 공산성 방향으로의 조망축이 확보되어 있음
- 구간 내 횡단보도는 24개이나, 신호등은 단 4개로 보행자의 안전이 우려되는 상황이며 (그림4) 사거리 교차로에서 가로질러가는 무단횡단이 빈번함 (그림1, 그림2)
- 시장 앞 차선 및 골목이 2차선으로 좁게 형성되어 교통이 혼잡한 상황임 (그림3)

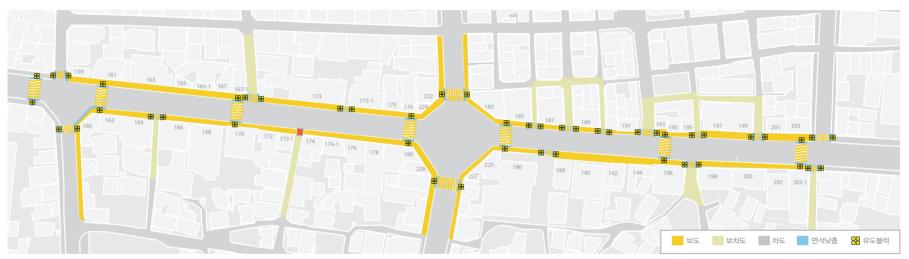
■ 보도 현황

- 차도와 보도의 구분이 명확하며, 전반적으로 보도블럭의 상태와 보행자의 통행환경은 비교적 양호나 가로시설물에 의해 실질적인 보도폭이 축소된 경우가 많음
- 장애인 및 노약자를 고려한 유도블럭 및 연석낮춤이 단절구간을 제외한 모든 구간에 설치되어 있어 이동 및 접근성은 용이함
- 조사 구간 내, 보도 단절구간(횡단보도 미설치)은 한 곳으로 폭은 약 4800mm로 확인 됨
- 보도 패턴의 종류는 3가지이며, 비슷한 컬러와 패턴으로 되어 있으므로 거부감이 덜함

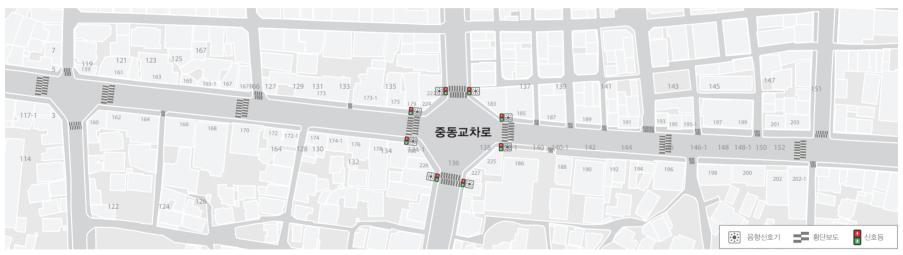
■ 횡단보도, 신호등 음향신호기

- 조사 구간 내, 횡단보도는 24개이며, 그 중 신호등이 설치되어 있는 횡단보도는 4개소로 중동교차로 사거리에 분포 되어 있음
- 음향신호기는 전체 구간 중 4개소에 신호등과 함께 설치되어 있음
- 차량 통행을 원할히 하기 위하여 교차로 주변에만 신호등을 설치한 것으로 판단되나 신호등 미설치 횡단보도에서의 보행자, 특히 장애인 및 노약자의 안전 대책이 필요한 것으로 판단됨
- 웅진로의 경우 보행량이 많은 구간이므로 향후 어린이, 노약자, 장애인을 위한 안전대책이 필요함

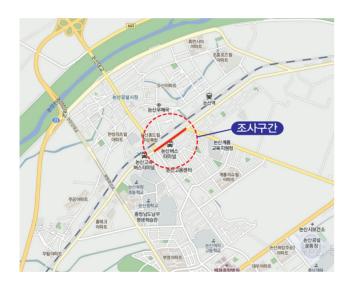
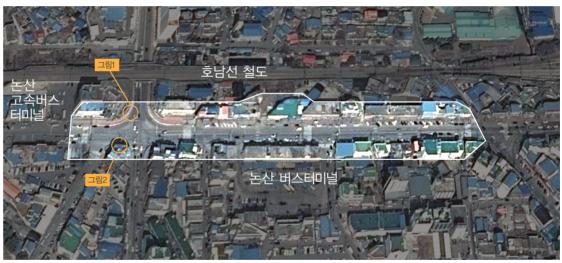
- 위치: 충청남도 논산시 계백로 논산오거리 ~ 관촉사거리 (약 400m)
- 조사대상지 특성
- 조사대상지 구간에 시외버스 터미널이 위치하고 있으며 상점 위주의 근린생활시설(2-3층 중심)이 주를 이루고 있음
- 인근에 고속버스터미널과 논산역이 위치하고 있어 차량 통행량과 보행량이 많으며 조사대상 구간은 주차난이 심각하여 일부 도로 와 보도가 주차공간으로 이용되고 있음
- 논산 오거리에는 지역 특색을 반영한 슈퍼그래픽이 설치 되어 있으며 (그림1, 그림2) 조사 구간은 전신주 지중화가 되어있지 않아 시각적 복잡성을 유발 (그림2)
- 논산오거리와 관촉사거리의 조사구간에는 낙후된 가로시설물, 표지판 등이 가로 경관을 저해하는 요소로 작용하고 있음(그림3, 그림4)

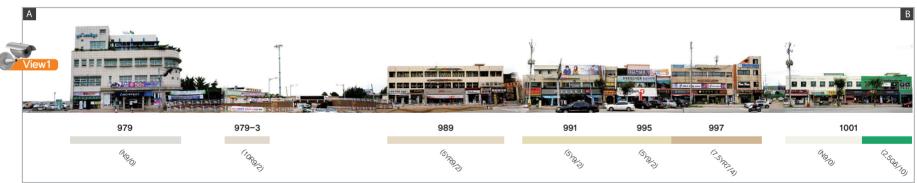
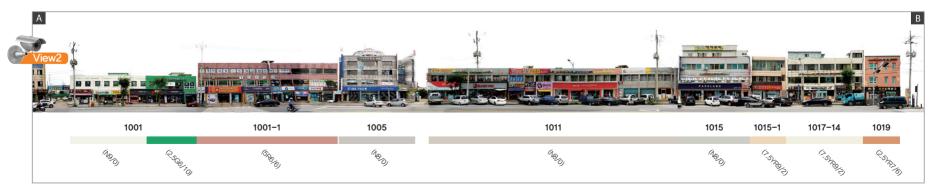
■ 가로변 건축물 현황(터미널 반대편)

- View 1, 2에서와 같이 조사대상 구간은 2-3층의 저층 근생 건물로 구성 되어 있음
- view1과 같이 979번지부터 1001번지의 건물들은 난색계열의 파스텔톤 외벽색상을 가지고 있으며 1001번지 건물의 경우 그린색상을 외벽색으로 사용함
- View2와 같이 1001번지부터 1019번지의 건물들은 전체적으로 무채색에 가까운 외벽색상을 가지고 있으며 간혹 진한 난색계열의 외벽이 나타남
- 건물의 형태와 색채는 간판과 전선에 의해 인지되기 어려운 상황이며 경관을 복잡하게 하는 요인으로 작용하므로 이에 대한 개선책이 필요함

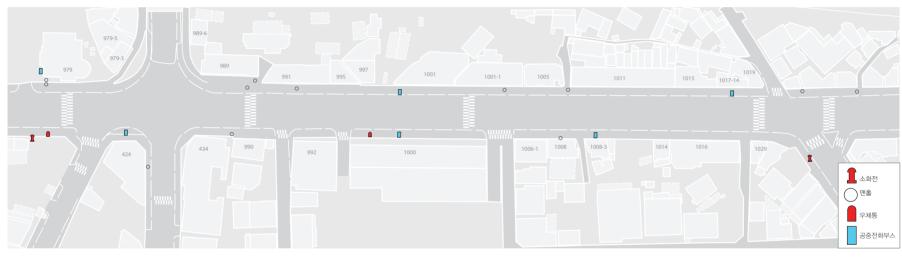
■ 우체통, 공중전화부스, 맨홀, 소화전

- 공중전화부스는 조사 구간 내 여섯 곳에 설치되어 있으며, 부스의 관리 상태는 비교적 양호함
- 우체통은 조사 구간 내 두 곳에 설치 되어 있으며, 상태는 비교적 양호한 편임
- 맨홀은 원형 형태의 디자인으로 3 종류가 사용되고 있음. 맨홀 주변 으로 보행환경에 방해되는 턱이 발생하는 지점이 있으므로 향후 개선이 필요함
- 조사 구간 내, 소화전은 2가지 유형으로 논산오거리와 관촉사거리에 위치하고 있음, 관리 상태는 양호하나 소화전의 수량은 부족한 것으로 판단됨

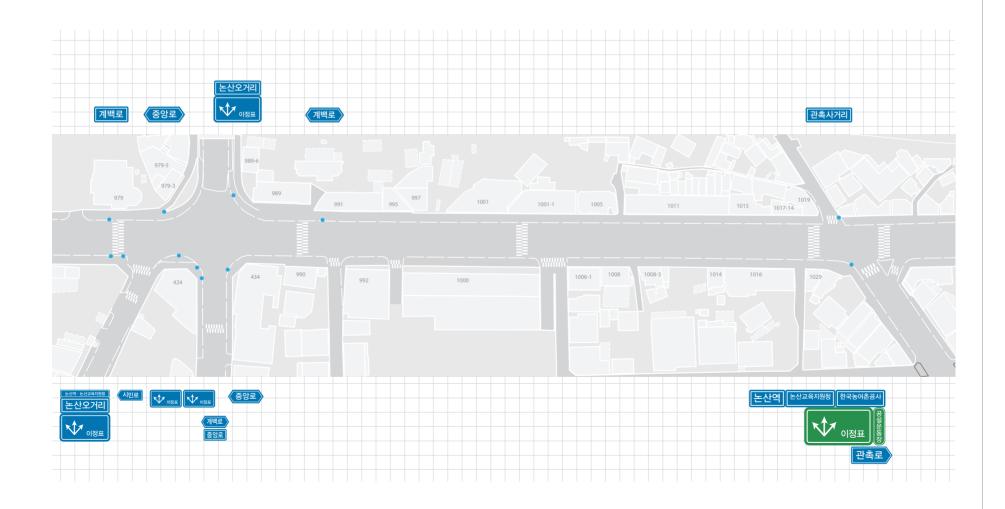
- 공공매체 (도로 및 위치안내 표지판 · 이정표)
 - 12개의 위치에 도로 및 위치안내 표지판과 이정표가 총 21개 설치되어 있음
 - 전체적으로 표지판 상태가 양호하며 정리가 잘 되어있어 정보를 쉽게 인지할 수 있음

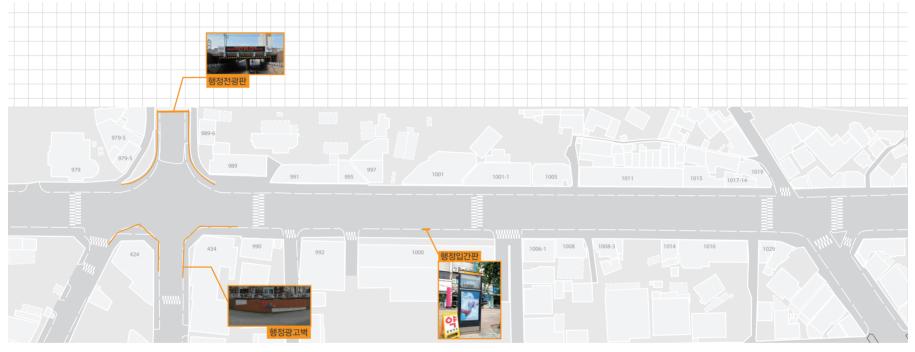
- 공공매체 (광고매체 및 기타 시설)
- 논산시 예스민을 알리는 전광판이 오거리 지하차도 진입구에 위치하며, 오거리 벽면에 예스민 행정광고벽 4개가 설치되어 있음
- 논산 터미널 입구 앞에 위치를 알리는 행정 입간판이 1개 설치되어 있음

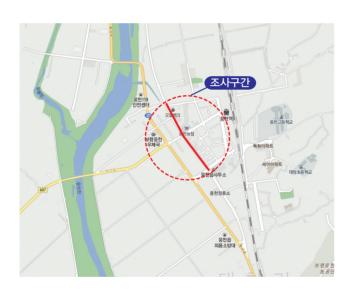
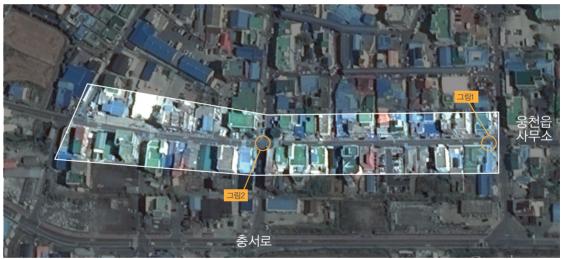
- 위치: 충청남도 보령시 웅천읍 장터중앙길 웅천읍사무소 ~ 현대광명주유소 (약 380m)
- 조사대상지 특성
- 웅천읍사무소 전면 도로로 상점 및 식당의 근린생활시설이 주를 이루고 있으며 2~3층의 낮은 건물로 형성되어 있음
- 왕복 2차선인 도로는 보도와 차도 경계가 없으며 보도가 주차구역으로 활용되고 있어 보행 환경이 매우 열악함. 이에 대한 개선책이 시급함
- 저층의 건물들 사이로 전신주와 전선이 낮게 설치되어 있어 가로 경관의 개방성이 확보되지 못하고 있음 (그림1, 그림2)
- 시설물 및 표지판은 갖추어져 있으나 낙후되거나 잘못 설치되어 제 역할을 잘 하지 못하고 있어 개선대책이 필요함(그림 3)

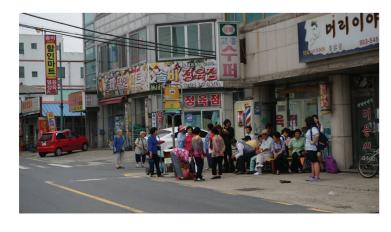
- 택시정류장 버스정류장 및 노선
- 조사대상지 내 버스정류장은 4곳에 위치하였으나 파손이 심하고 기다리는 승객이 앉아서 쉴 수 있는 공간이 없어 쉘터 설치가 필요함
- 버스정류장과 택시승강장의 디자인 통합성은 전혀 일치되지 않고 있음
- 택시승강장은 1곳에 위치하였으나 택시승강장의 구조물이 정리되어 있지않아 경관 저해요소로 작용

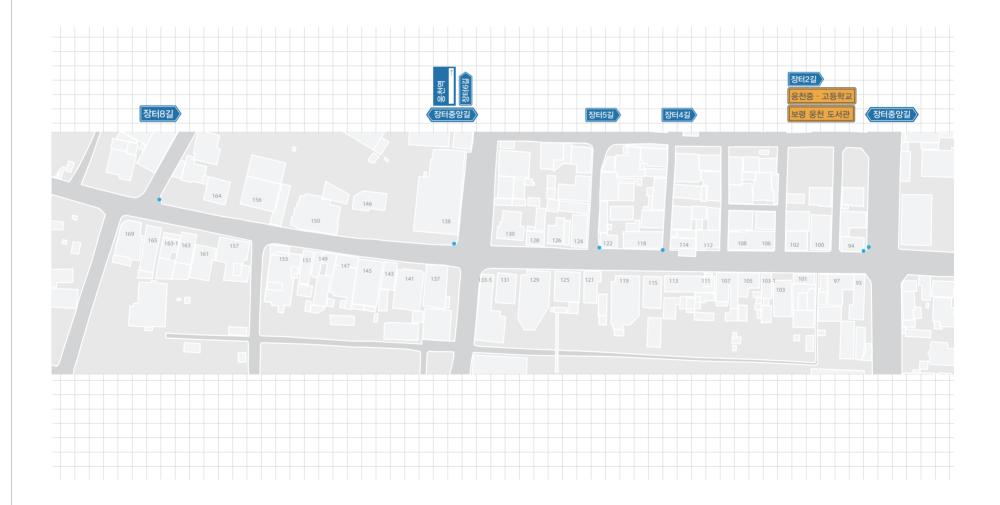
- 공공매체 (도로 및 위치안내 표지판 · 이정표)
- 6개의 위치에 도로 및 위치안내 표지판과 이정표가 총 10개 설치되어 있음
- 전체적으로 표지판 상태가 양호하며 정리가 잘 되어있어 정보를 쉽게 인지할 수 있음

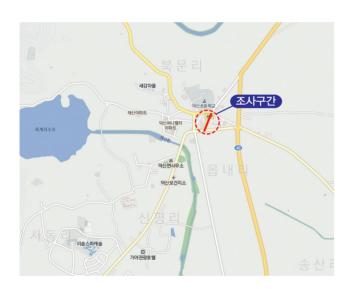
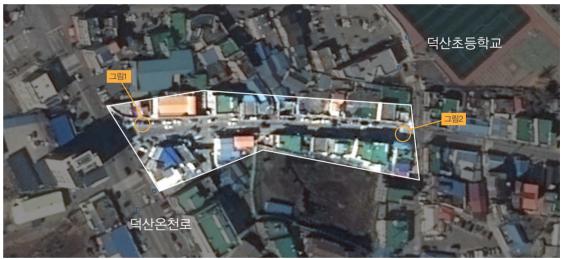
1. 예덕로 현황

- 위치: 충청남도 예산군 덕산면 예덕로 1~31 (약 180m)
- 조사대상지 특성
- 예산군 덕산면사무소에서 500m 정도 떨어져 있는 지역으로 주변에 옥계저수지, 리솜스파캐슬이 위치하고 있음
- 조사구간은 왕복 2차선 도로로 보차도 구분이 되어 있지 않으며 식당과 상점 등 2층 규모의 근린 생활시설로 형성되어 있음
- 폭이 좁은 보도는 주차와 상점 적치물등으로 인해 보행환경이 열악한 상태임
- 간판과 전신주 등으로 인해 시각적으로 복잡한 경관을 보여주고 있음. 이에 대한 종합적인 개선책이 필요함

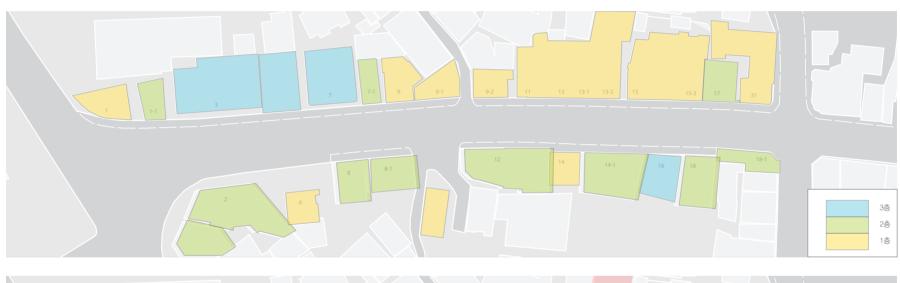
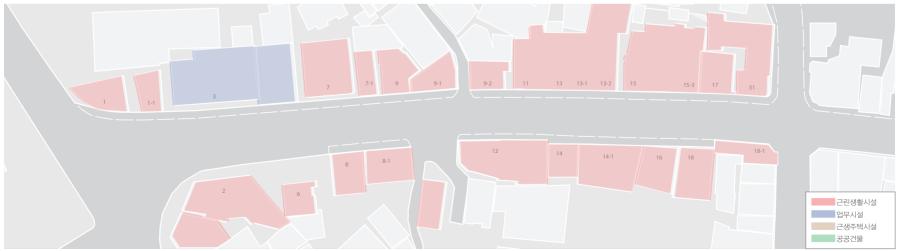
- 가로변건축물 층수 및 용도 현황
- 조사대상지 내 가로변 건축물은 1~2층으로 형성되어 있음
- 가장 높은건물은 3층으로 총 3동 분포하고 있음
- 식당. 상가등 근린생활시설로 형성되어 있으며 업무시설(농협)이 1동 분포함

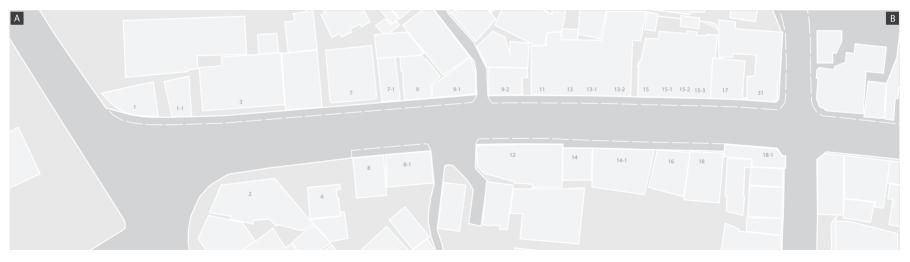
■ 가로변 건축물 현황

- 대부분 1~2층 건물로 형성되어 있으며 노후 건물들이 많이 분포하고 있음.
- 건물의 형태와 색채를 인지하기가 어려울 정도로 1층 건물들은 원색의 간판으로 입면이 구성되어 있는 상황임
- 무채색 계열의 타일로 외벽이 마감된 건물이 대부분이며 최근에 신축한 것으로 보이는 농협은 유리와 화강석으로 마감되어 신축건물과 노후건물의 재료적 이질감이 눈에 뜀
- 노후 건물의 입면 보수와 간판 정비사업이 필요한 상황으로 판단됨

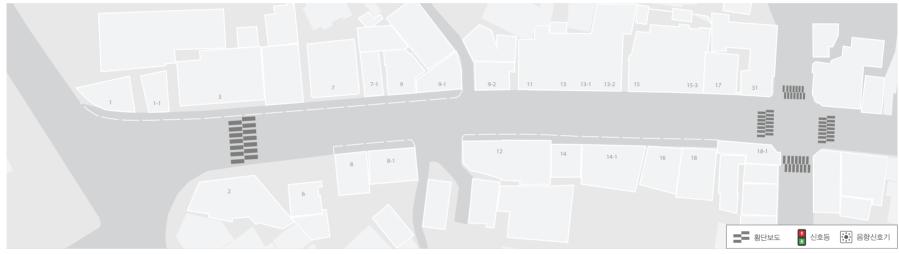
■ 횡단보도, 신호등 음향신호기

- 조사 구간 내, 횡단보도는 5개이며, 그 중 신호등이 설치되어 있는 곳은 없었으며, 음향신호기 또한 설치되어 있지 않음
- 횡단보도 또한 실질적인 역할을 하지 못하고 있으며 횡단보도 도색이 지워져 있음. 좌측에 있는 하나의 횡단보도는 80% 이상 지워져 있음
- 차량 사이를 통해 도로를 횡단하는 보행자가 대다수로 어린이, 노약자의 경우 차량에 의한 사고 위험성이 있음

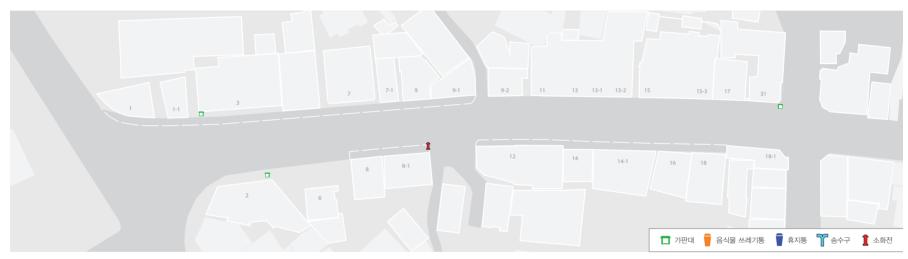
■ 가판대, 소화전

- 가판대는 조사 구간 전체 중 세 곳에 분포되어 있으며, 관리 상태는 보통임
- 가판대가 횡단보도와 근접한 위치에 있어 보행에 방해가 됨. 위치변경과 유지관리가 필요함
- 조사 구간 내, 소화전은 한 곳에 설치 되어 있음

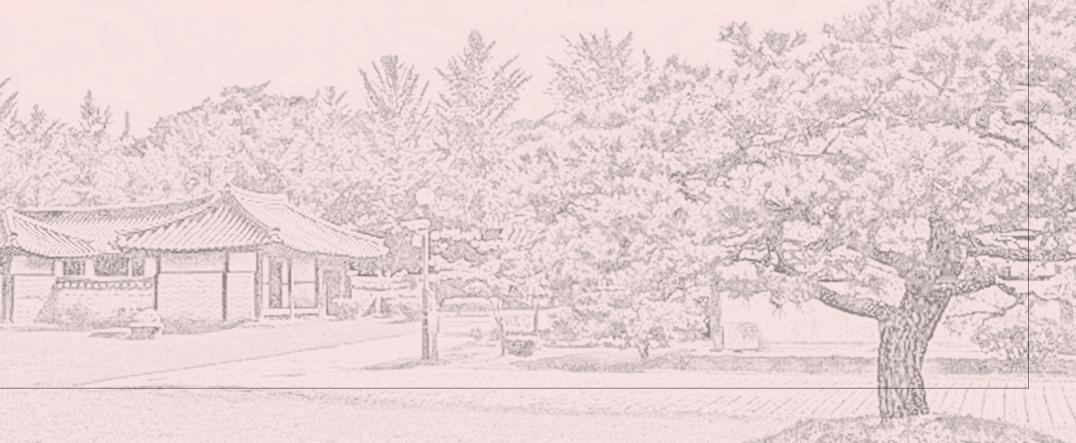
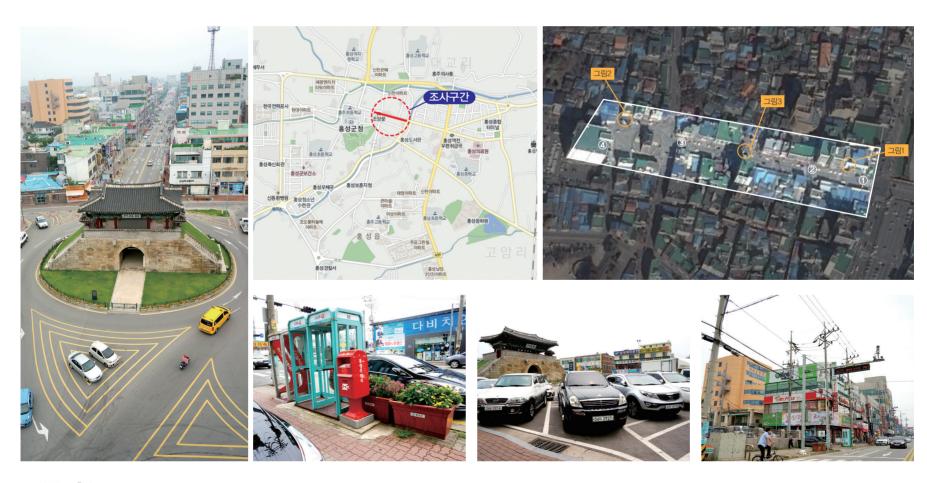
- 위치: 충청남도 홍성군 홍성읍 조양문 ~ 조양로 사거리 (약 320m)
- 조사대상지 특성
- 조양문이 위치한 거리로 식당, 병원, 은행, 사무실등 근린생활시설과 업무시설로 형성되어 있음
- 건물의 높이는 대부분 3층으로 높지 않으나 8층짜리 업무시설 1개가 높이 위치해 있음
- 조양문을 중심으로 로터리를 계획하였으나 도로에 의해 섬처럼 분리된 상황임
- 다양한 시설들과 주차로 인해 보행공간의 편의성이 저하된 구간이 많으며 전신주가 많아 시각적으로 복잡함

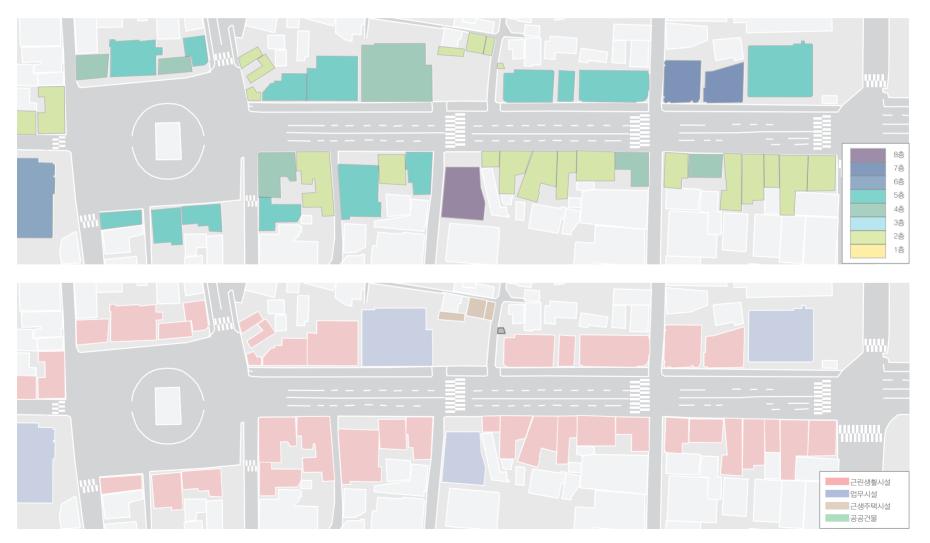
- 가로변건축물 층수 및 용도 현황
- 조사대상지 내 가로변 건축물은 대부분 1~3층으로 분포
- 가장 낮은 건물은 1층, 가장 높은건물은 8층
- 조사대상지 내 가로변 건축물은 대부분 근린생활시설이 주를 이루고 있으나 홍성 cctv 통합센터와 8층의 업무시설이 위치하고 있음

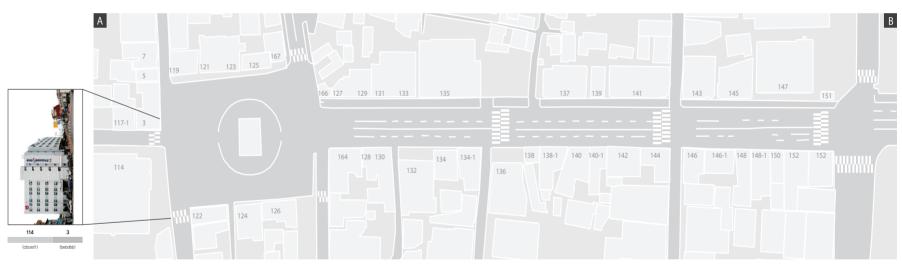
■ 가로변 건축물 파노라마 (FULL SHOT)

- 반대편에 위치한 건물들과 달리 대부분 1층의 소형 건물들로 형성되어 있는 것이 특징이며 8층의 건물이 스카이라인에 큰 변화를 주고 있음
- 건물의 입면재료와 색채는 간판으로 인해 인지하기 어려운 상황이며 시각적으로 간판에 의한 가로 경관이 형성되어 있는 상황임
- 간판개선사업, 전선지중화 사업등이 가로경관 개선에 주요한 활용 수단이 될 것으로 판단됨

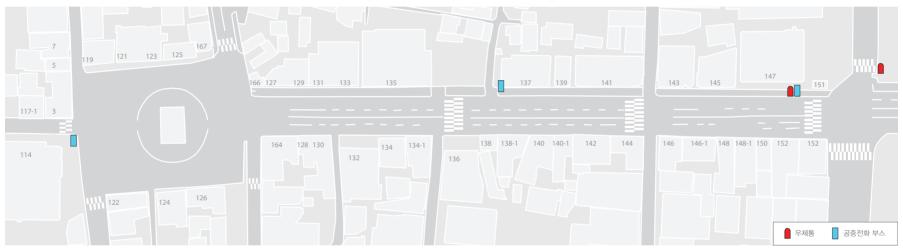
■ 우체통, 공중전화부스

- 공중전화부스는 조사 구간 전체 중 세 곳에 설치되어 있으며, 세가지로 디자인 된 형태가 시각적으로 통일감을 주지 못하고 있음
- 조양로 내 조사 구간 전체 중 두 곳에 설치 되어 있으며, 상태는 비교적 양호한 편임
- 공중전화부스와 우체통이 동일한 곳에 위치하고 있으나 색채의 부조화로 인한 시각적 자극이 강함

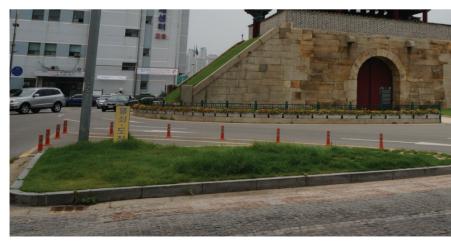
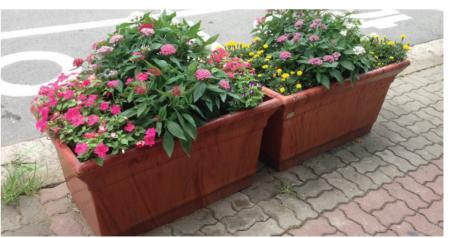
■ 가로 화분대, 녹지대

- 조양로 내 조사 구간 전체 중 가로화분대의 수량은 조양문 외곽을 제외하고, 13개가 설치 되어있음
- 가로화분대 간의 거리는 적절하며 관리 상태도 우수하나, 한 쪽 가로변 위주로 설치되어있음
- 통행에 불편을 주지 않는 곳에 적절히 위치하고 있으며, 관리 상태가 우수함
- 조양로 내 조사 구간 전체 중 녹지는 조양문의 우측 하단에 한 곳 있음

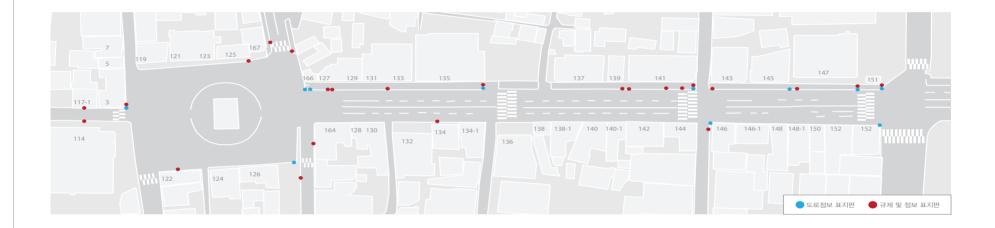
■ 공공매체 분포 현황

- 도로, 위치안내 표지판 및 이정표가 총 19개, 그밖의 규제사인, 주차안내, 정류소 등의 정보표지판 30개가 설치되어 있음
- 전체적으로 표지판의 설치 및 유지관리는 양호하나 전신주, 전선, 간판 등으로 인해 인식이 어려운 표지판도 다수 있음

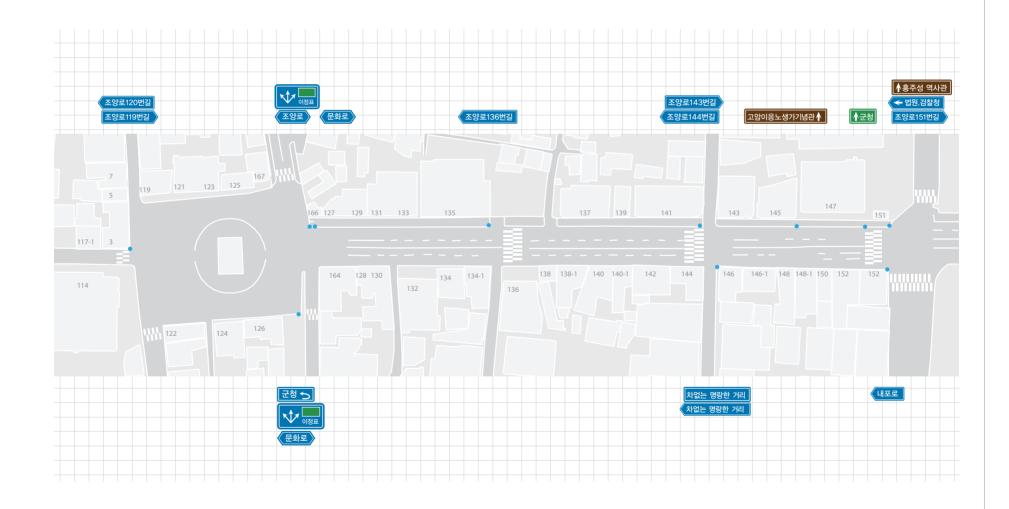
- 공공매체 (도로 및 위치안내 표지판 · 이정표)
 - 11개의 위치에 도로 및 위치안내 표지판과 이정표가 총 19개 설치되어 있음
 - 전체적으로 표지판 상태가 양호하며 정리가 잘 되어 있어 정보를 쉽게 인지할 수 있음
