# 1. 수질 현황 평가

## 가. 금강 본류 수질 평가

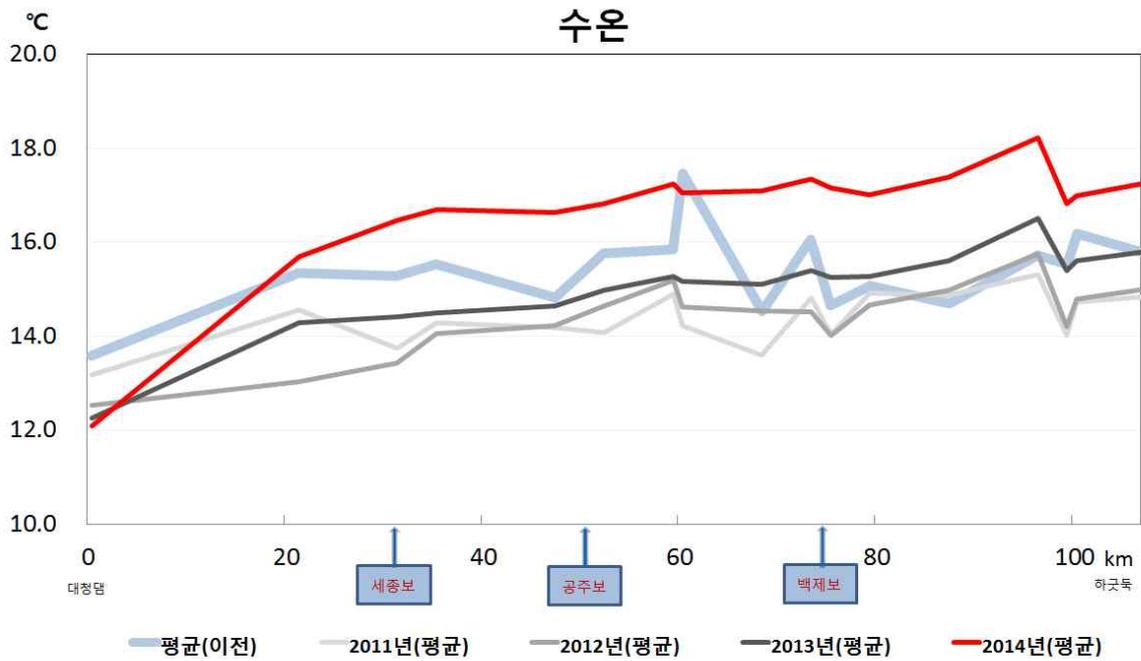
- 금강정비사업 이후 2013년도까지는 사업전과 비교하여 백제보 하류구간을 제외한 대부분의 구간에서 수온이 낮게 관측되었음
- 그러나 2011년부터 지속적으로 증가하기 시작하여 최근 2014년에는 금강정비사업 이전의 수온을 상회하는 수준을 유지하고 있음
- 보의 수위 유지를 위한 담수 영향을 받아 유속이 낮아지고 체류시간이 증가하여 수온이 높아진 것으로 추정됨

[그림 1] 유하거리에 따른 연도별 하천 수온 변화

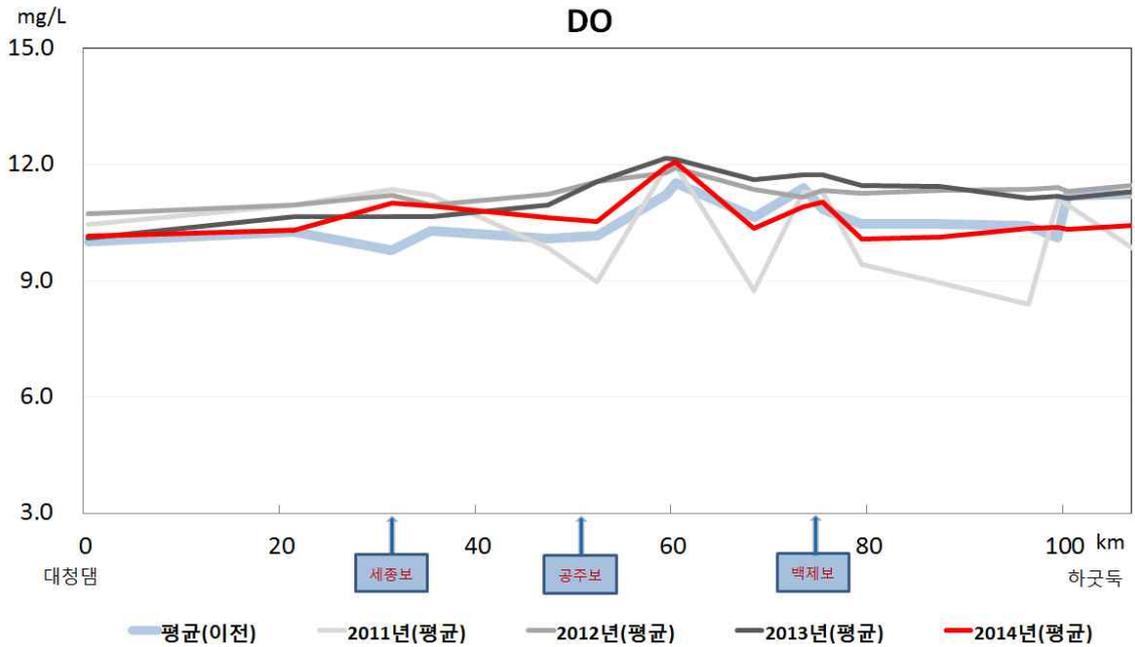
- 사업이 진행중인 2011년 일부 구간에서 DO 농도가 낮은 것으로 관측되었으나, 2012년 이후 회복하였으며, 금강정비사업 이전 수준의 농도를 나타내고 있음
- 대청댐으로부터 청양에 이르는 구간은 사업전보다 높은 수준을 유지하고 있으며, 청양이후 하류 구간에서 과거보다 다소 낮은 수준을 유지하고 있음

[그림 2] 유하거리에 따른 연도별 DO 농도 변화

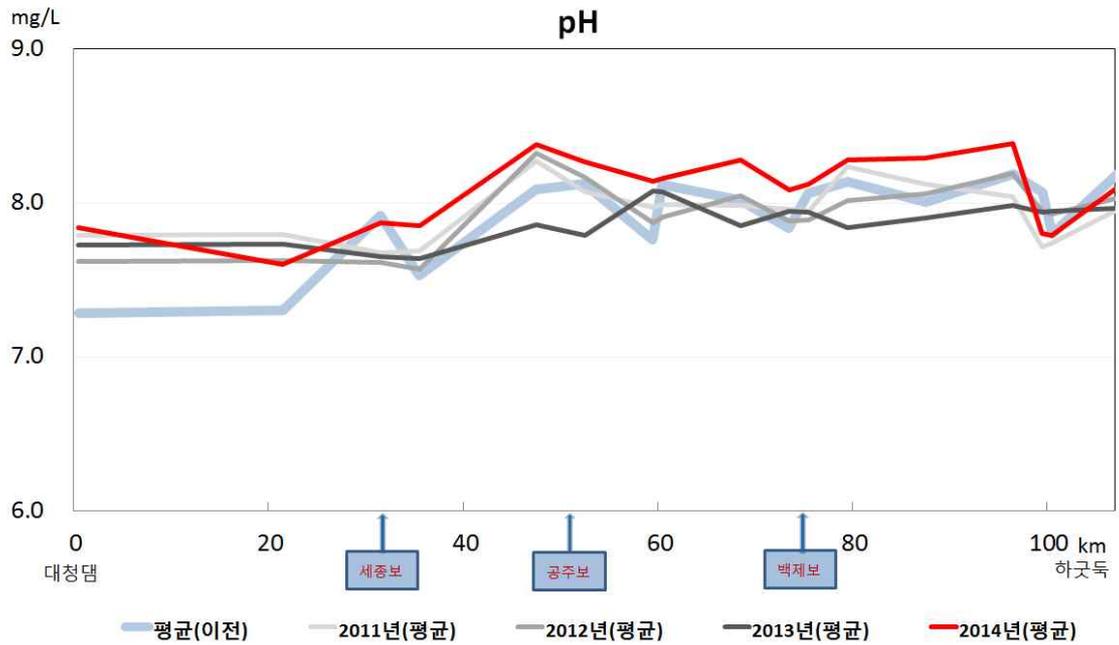
- 금강정비사업 이전 pH는 세종보 이하 하류부에서 7.9~8.2의 범위를 보여주고 있으나, 사업 이후 2013년에는 7.7~8.1로 일부구간에서 낮아진 것으로 나타남
- 그러나 최근 2014년 전구간에 걸쳐 사업전 보다 pH 농도가 증가한 것을 확인할 수 있음

[그림 3] 유하거리에 따른 연도별 pH 변화

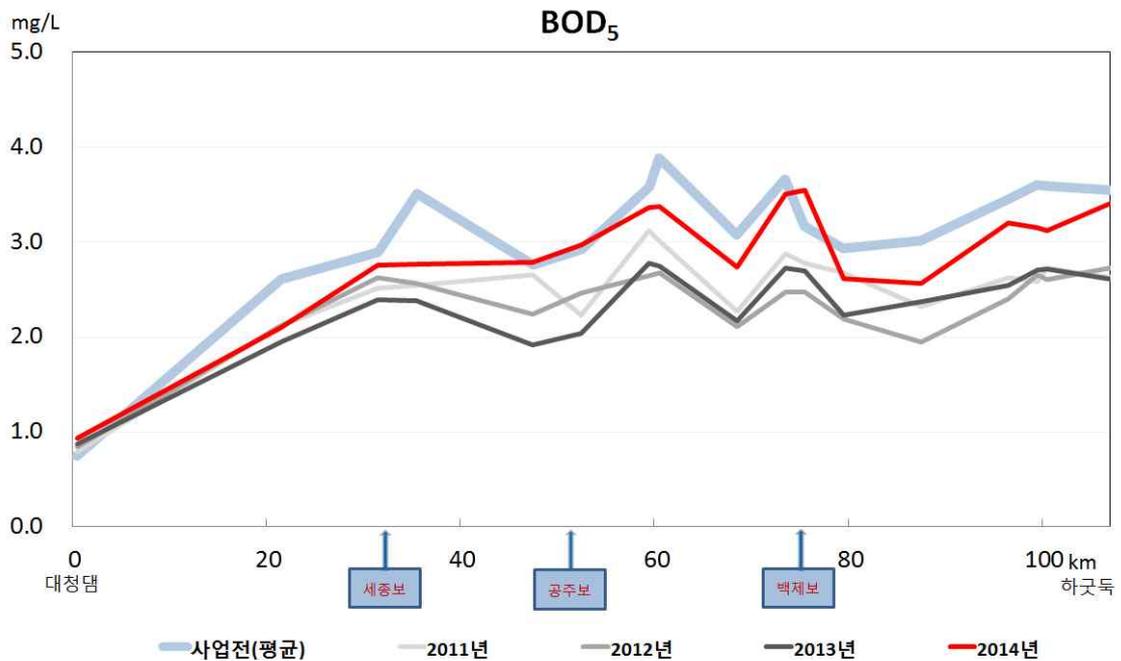
- 금강 본류의 BOD<sub>5</sub>농도는 금강정비사업 이전인 2003년~2008년의 자료와 비교한 결과, 사업 이후 대부분의 구간에서 농도가 낮아지고 있는 것으로 평가됨
- 대청호로부터 하굿둑에 이르는 전구간에서 2011년~2013년까지 지속적으로 수질이 낮아지는 현상을 나타냈으나, 최근 2014년 수질이 갑자기 상승하기 시작하였음
- 환경기초시설 방류수질 개선에도 불구하고 과거 수준으로 회귀하는 것은 하천에 새로운 경로의 유기물이 유입되고 있음을 추측할 수 있으며, 현재로써 가장 유력한 유입원은 하상 퇴적물에 축적된 오염원의 내부생산을 고려할 수 있음
- BOD<sub>5</sub> 농도 상승은 세종보, 공주보, 백제보에 가까운 지역에서 두드러지게 나타나고 있음
- 전반적으로 BOD<sub>5</sub> 농도는 금강정비사업 이후 단기간 수질이 개선되었으나, 수질이 다시 높아지고 있는 변화를 보이고 있음

[그림 4] 유하거리에 따른 연도별 평균 수질 변화(BOD<sub>5</sub>)

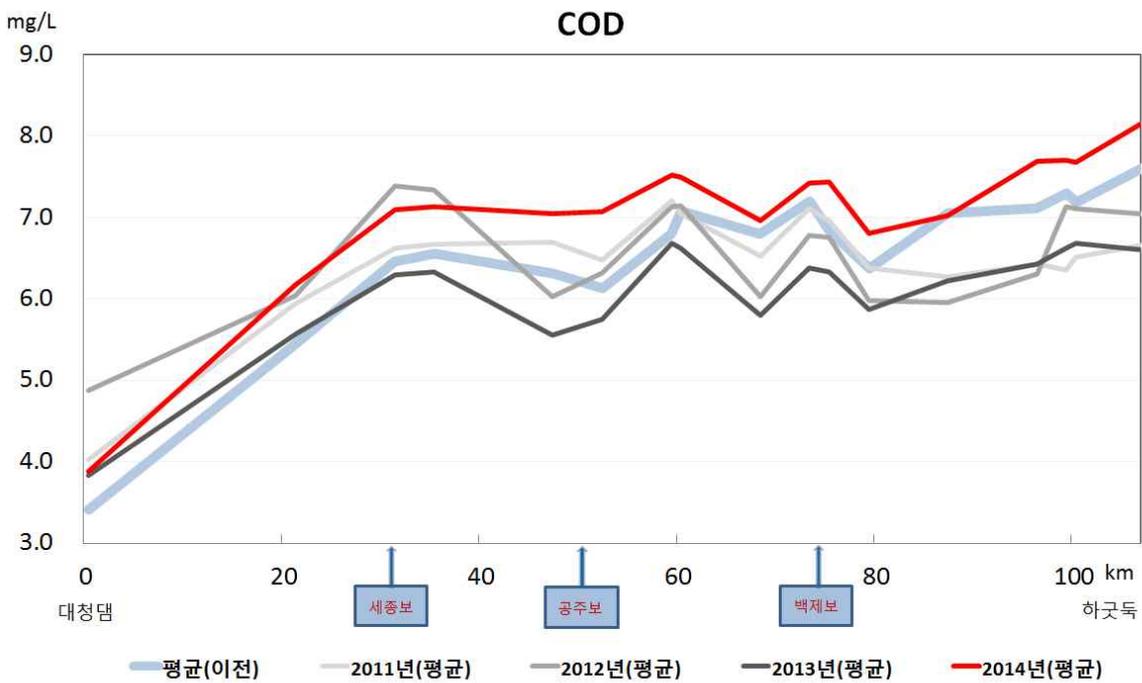
- 금강 본류의 COD 농도는 금강정비사업 이전인 2003년~2008년의 자료와 비교한 결과, 사업완료 초기 금강정비사업 이전보다 악화된 수질을 나타내고 있음
- 금강정비사업의 막바지 공정이 진행되었던 2011년과 2012년 대청호로부터 청양지역에 이르는 구간이 과거 COD 농도보다 높게 나타났으나, 준공이후 2013년에는 전구간에 걸쳐 수질이 다소 개선된 것으로 관측됨
- 그러나 2014년 최근 사업전의 수질을 초과하는 수준으로 상승하였으며, 동일 유기물 지표인 BOD<sub>5</sub>와 유사한 양상을 보이고 있음
- COD는 난분해성 유기물 함량을 나타내는 지표로서 유기물 축적에 따른 영향을 잘 나타내주는 지표임, BOD<sub>5</sub>와 비교시 더욱 사업전 보다 더욱 높은 수준을 나타내고 있어 금강 본류 수체에 지속적인 유기물 축적이 진행되고 있음이 추정 가능함

[그림 5] 유하거리에 따른 연도별 평균 수질 변화(COD)

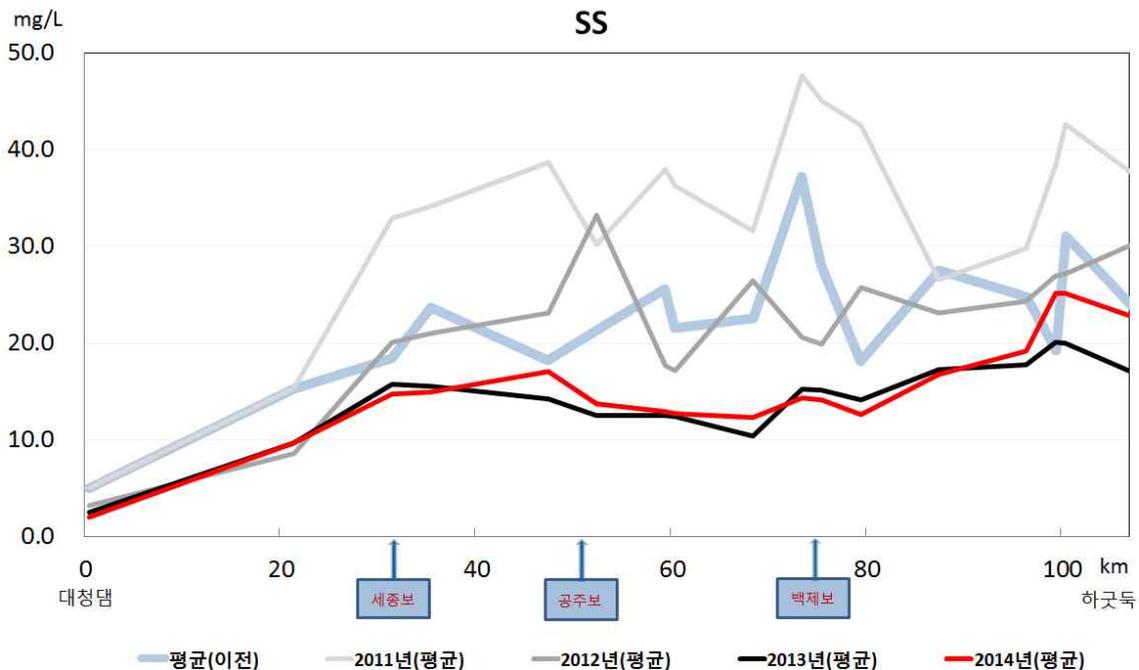
- 금강 본류의 SS 농도는 금강정비사업 이전인 2003년~2008년의 자료와 비교한 결과, 준공이전인 2011년도 금강정비사업 이전보다 악화된 수질을 나타내고 있으나, 2012년과 2013년을 지내면서 큰 폭으로 개선되고 있는 것으로 평가되며 지속적으로 유지하여 2014년도 유사한 수준을 나타내고 있음
- 금강정비사업의 준설 및 보 건설 공정이 진행되었던 2011년 대청호로부터 하구호에 이르는 전구간이 과거 SS 농도보다 상당히 높게 나타났으나, 공사중에 발생한 일시적 현상으로 보임
- 사업이 준공된 2012년에는 공주보 인근을 제외한 전구간에서 과거 수준을 나타냈으며, 유속이 낮아지고 부유물질이 감소하는 보의 특성상 2013년 이후 SS 농도가 과거보다 큰 폭으로 개선된 것으로 평가됨

[그림 6] 유하거리에 따른 연도별 평균 수질 변화(SS)

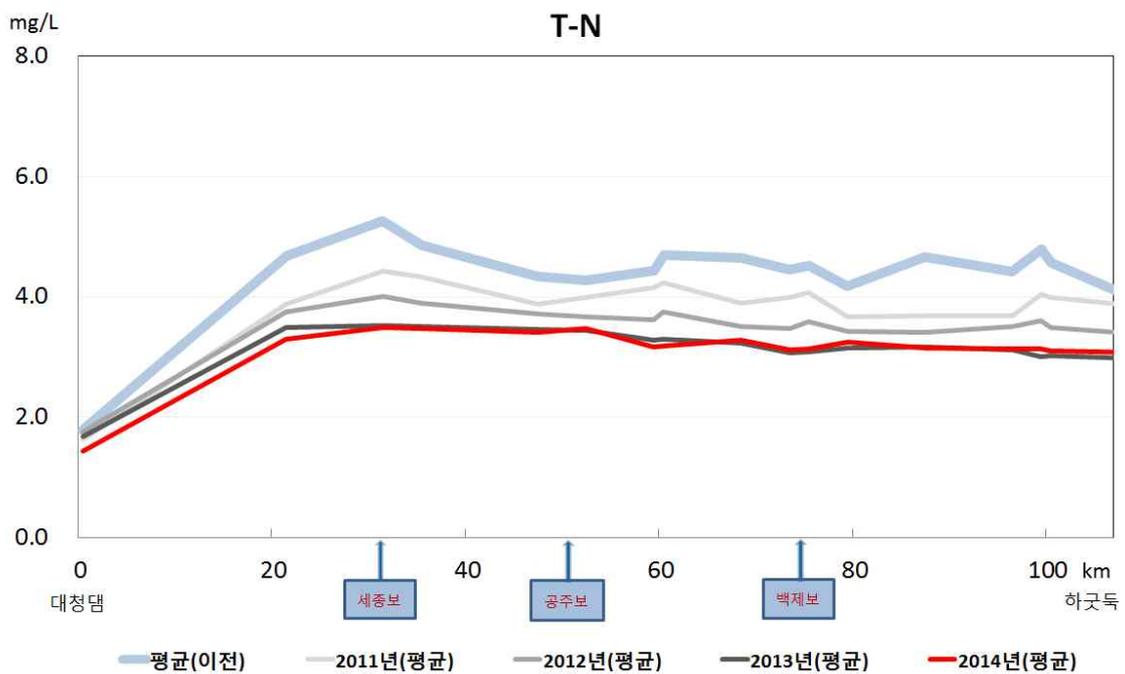
- 금강 본류의 T-N 농도는 금강정비사업 이전인 2003년~2008년의 자료와 비교한 결과, 매년 금강정비사업 이전보다 지속적으로 낮아지고 있는 것으로 평가됨, 2011년부터 2013년까지 지속적으로 낮아졌으며, 2014년에는 동일 수준을 유지하고 있는 것으로 관측됨
- 유기물 지표인 BOD<sub>5</sub>나 COD와 달리 T-N 농도는 매년 지속적으로 낮아지고 있는 현상을 보이고 있음, 수질개선에 있어 상당히 긍정적인 결과를 나타내는 것으로 평가됨

[그림 7] 유하거리에 따른 연도별 평균 수질 변화(T-N)

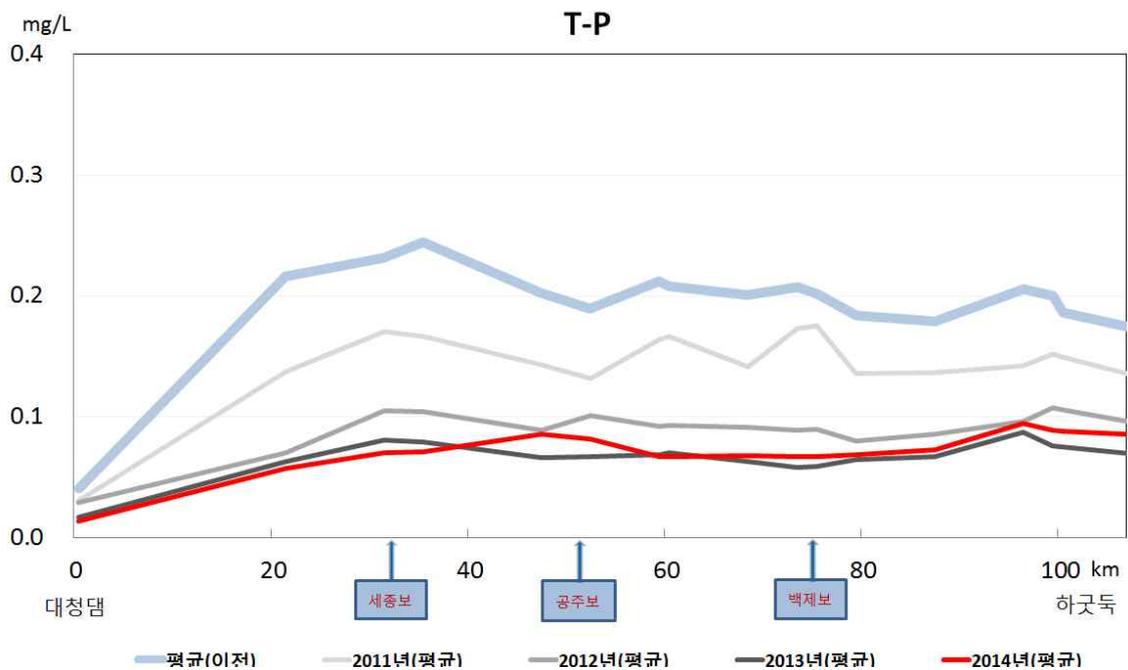
- 금강 본류의 T-N 농도는 금강정비사업 이전인 2003년~2008년의 자료와 비교한 결과, 매년 금강정비사업 이전보다 지속적으로 낮아지고 있는 것으로 평가됨, 2011년부터 2013년까지 지속적으로 낮아졌으며, 2014년에는 동일 수준을 유지하고 있는 것으로 관측됨
- 특히 2013년~2014년의 T-P 농도는 금강정비사업 이전 평균 농도의 절반에도 미치지 않고 있어 상당한 개선 효과를 보이고 있는 것으로 나타냄
- T-N와 마찬가지로 유기물 지표인 BOD<sub>5</sub>나 COD와 달리 매년 지속적으로 낮아지고 있는 현상을 보이고 있으며, 다양한 수질항목 중에서 가장 큰 수질개선효과를 나타내고 있는 것으로 평가됨

[그림 8] 유하거리에 따른 연도별 평균 수질 변화(T-P)

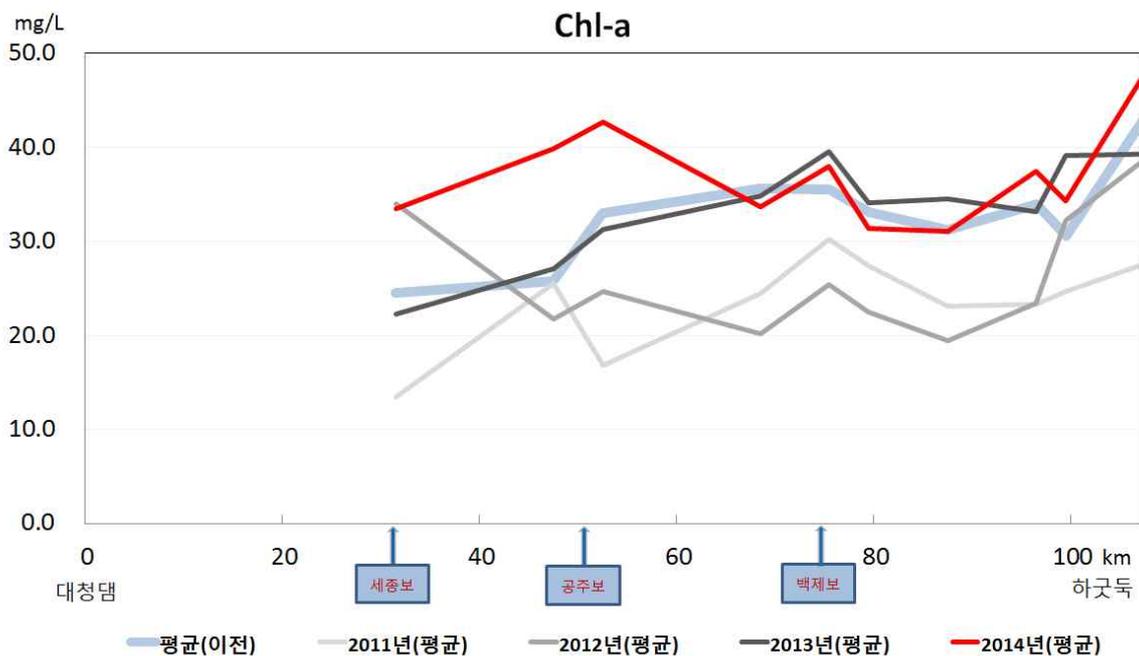
- 금강 본류의 Chl-a 농도는 금강정비사업 이전인 2003년~2008년의 자료와 비교한 결과, 금강정비사업이 마무리 단계인 2011년과 2012년에는 금강정비사업 이전보다 상당히 낮았으나 2014년 이후 일부구간에서 급격하게 상승하였으며 전반적으로 사업전보다 높은 수준을 유지하고 있는 것으로 관측됨
- 그러나 2013년에는 금강정비사업 이전과 유사한 수준으로 증가하였으며, 2014년에는 세종보~백제보에 이르는 구간이 사업 이전의 수준을 상회하는 악화된 수준을 보여주고 있음
- 공사가 진행중인 2011~2012년간 준설로 인하여 수체에 무기물을 포함한 SS 증가로 조류의 증식에 일시적인 장애요인이 되었으나 준공이후 보의 저수기간이 지속되면서 조류의 성장 조건이 최적화 되었으며, 2011년 이후 Chl-a 농도의 지속적인 상승 현상을 보이고 있음
- 앞서 평가된 T-N, T-P 농도는 급격한 감소를 보이고 있으나, 수온·BOD<sub>5</sub>·COD는 최근 상승하는 현상과 연관이 있어 평가하면, 금강본류에서 조류발생 제어를 위한 우선순위는 영양염류가 아닌 수온·유기물·유속·수심 등의 다른 수질관리 항목에서 결정되어야 할 것으로 판단됨

[그림 9] 유하거리에 따른 연도별 평균 수질 변화(Chl-a)

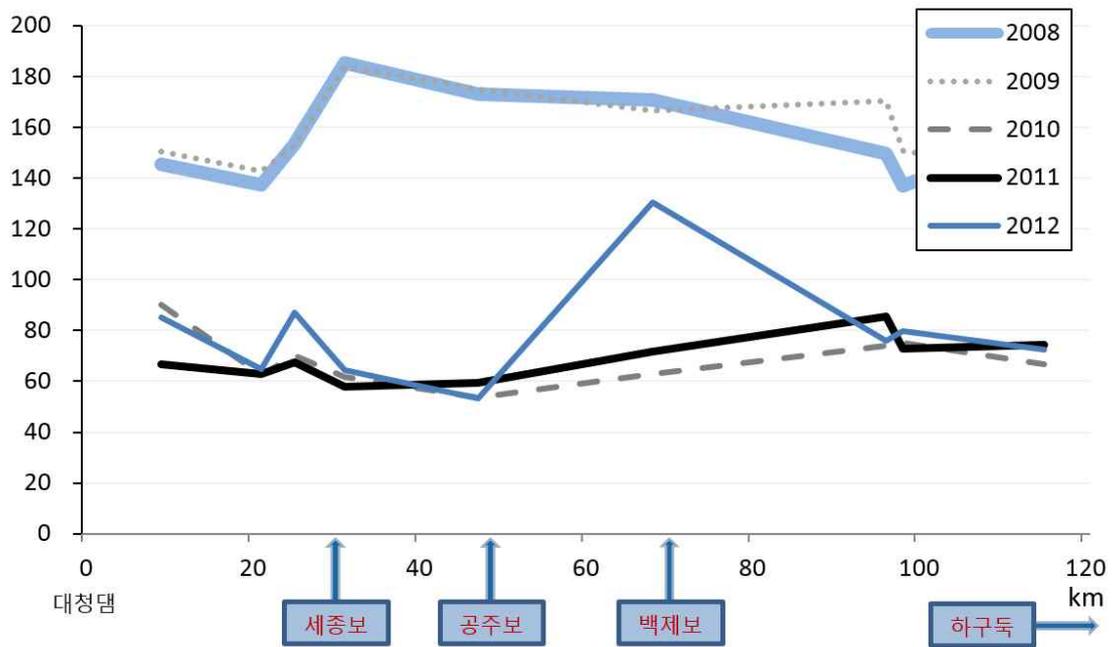
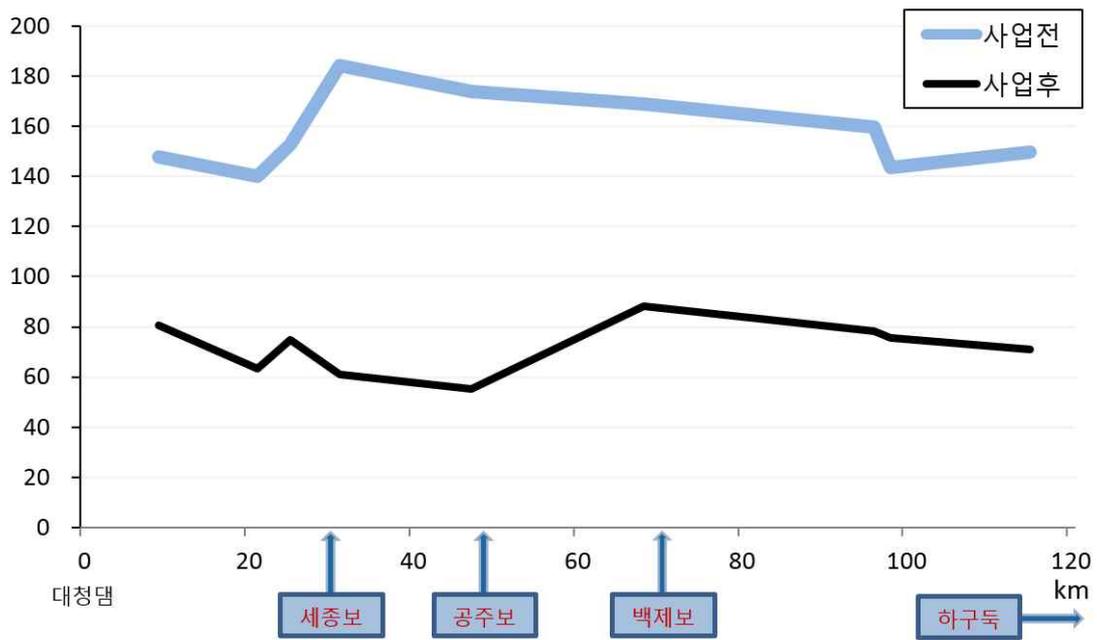
- 9개 주요 구간의 영양염지수 산정 결과 모든 구간에서 2008년과 비교하여 2010년 이후 급격히 영양염지수가 낮아졌으며, 유일하게 금강31 구간에서 2012년 다시 증가한 것으로 나타났음
- 9개 구간 모두 감소하는 경향을 나타내고 있어 부착조류의 존재 형태가 영양염이 낮은 것을 대변하고 있음
- 백제보 상류에 위치한 왕진교 인근에 설정된 금강31 구간에서 가장 감소폭이 큰 것으로 나타났으며, 금강 부강면 일대에 설정된 금강28 구간은 변화가 거의 없는 것으로 나타났음

[그림 19] 유하거리에 따른 연도별 TDI 변화

[그림 20] 유하거리에 따른 사업전·후 TDI 변화

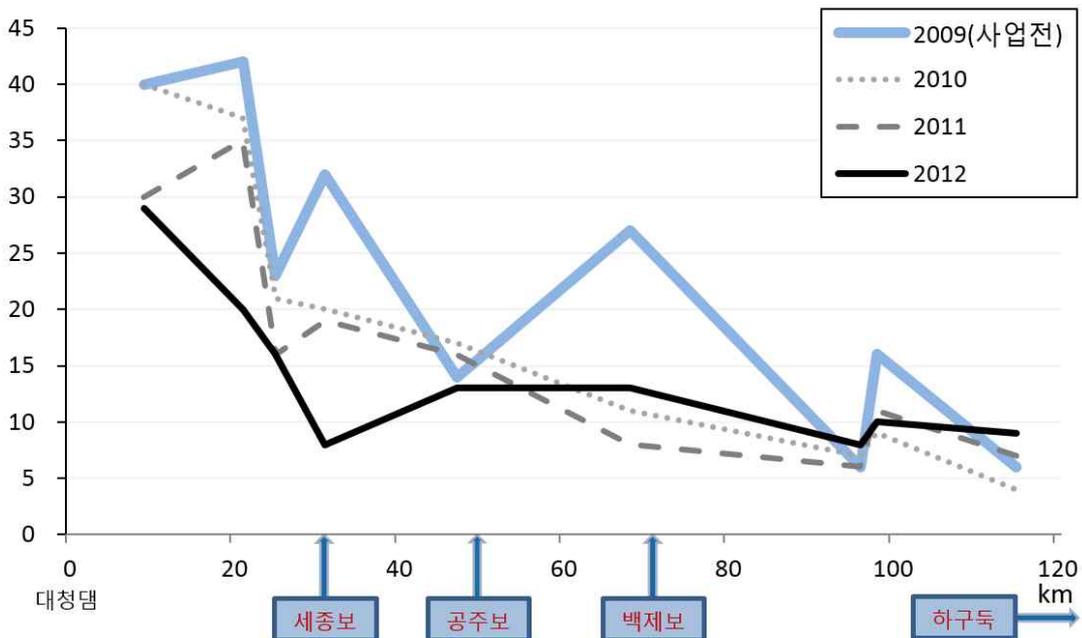
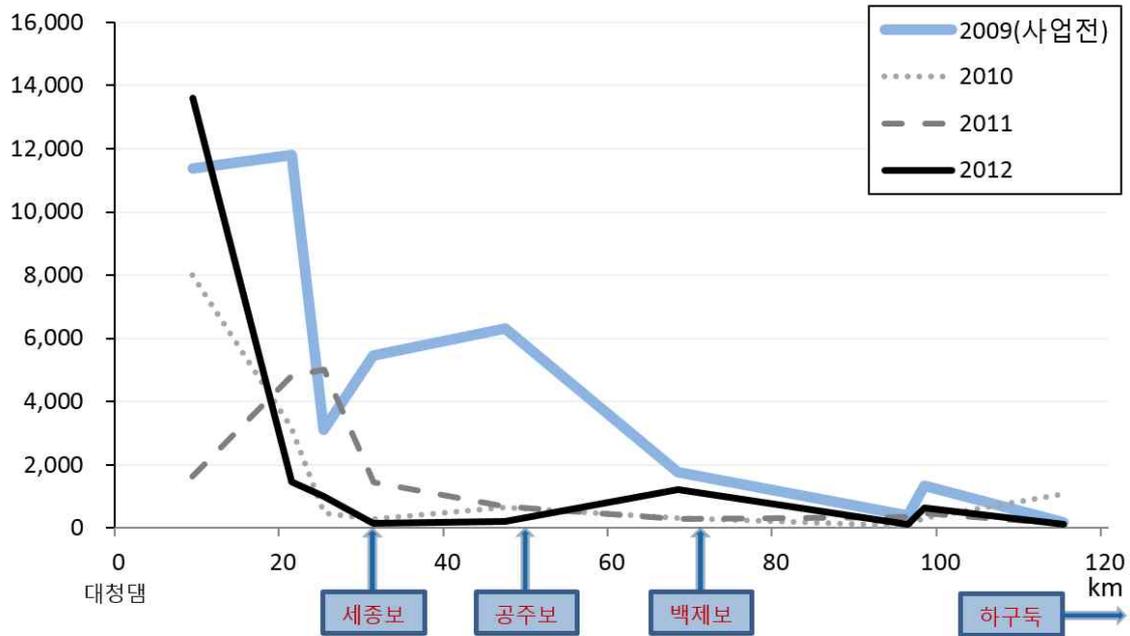
- 관측된 저서성 대형무척추동물의 관측 종 및 개체 수는 모두 급격히 감소한 것을 볼 수 있음
- 관측 종 수 감소 현상은 세종보와 백제보가 설치된 구간에서 급격한 것으로 나타났음, 이러한 감소현상은 2010년 이후 지속적으로 나타났으며, 특히 세종보가 위치한 구간의 경우 매년 지속적인 감소를 보이고 있음
- 사업전과 사업후를 평균하여 비교한 결과, 세종보와 백제보가 위치한 구간에서 큰 감소폭을 나타내고 있음
- 개체 수도 마찬가지로 사업 이후 큰 감소가 있었으며, 감소폭은 백제보 이상의 상류지역에서 크게 나타났음
- 하천환경 변화로 종수의 급격한 감소 지역과 개체 수의 급격한 감소 지역이 일부 상이하게 나타났음
- 이와 같은 저서성 대형무척추동물 종 수와 개체 수 감소는 금강정비사업이 하천에 미치는 충격이 크다는 것을 보여주고 있음

[그림 21] 유하거리에 따른 사업 이후 저서성 대형무척추동물 관측 종 수 변화

[그림 22] 유하거리에 따른 사업 이후 저서성 대형무척추동물 관측 개체 수 변화

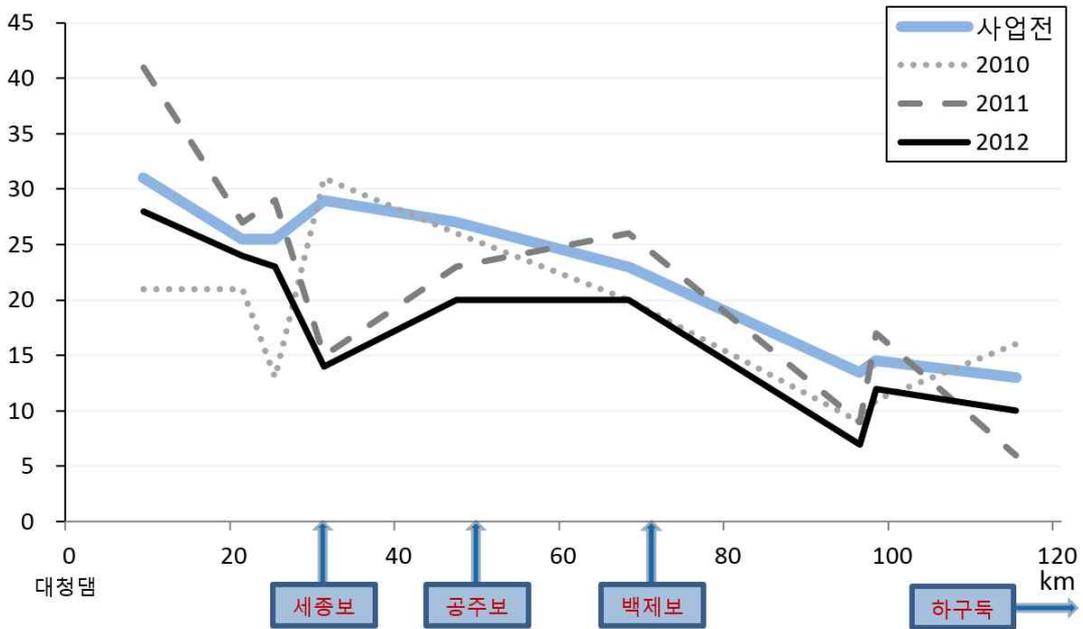
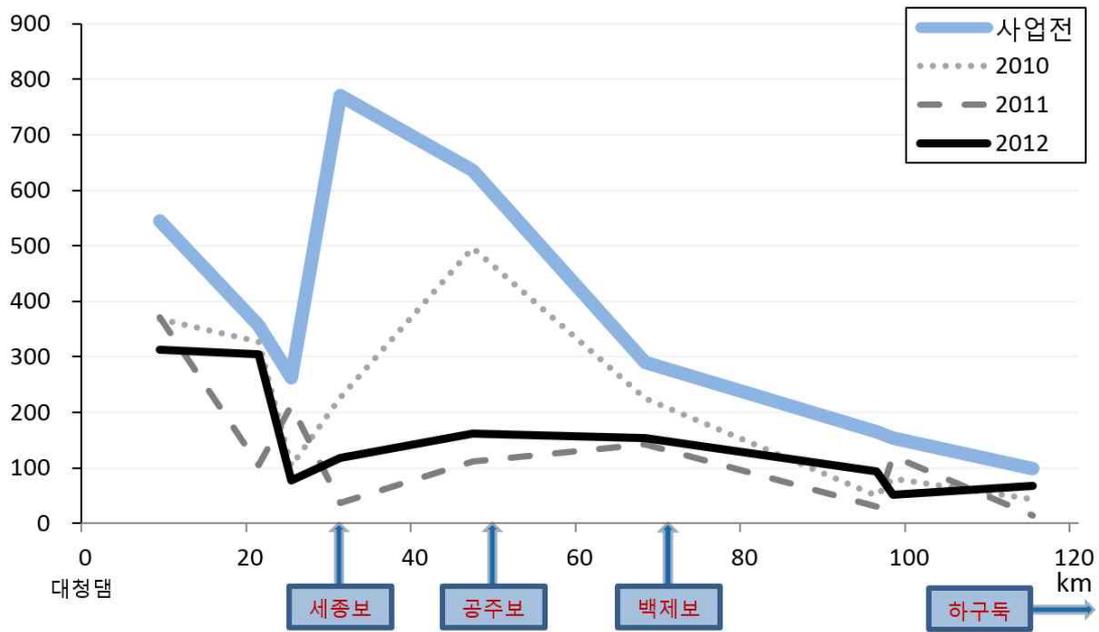
- 유하거리에 따른 어류 관측 결과는 관측 종 수의 감소는 세종보가 위치한 구간에서 2011년 이후 급격하게 감소한 것으로 나타나고 있으며, 타 구간에서도 일부 감소한 것으로 나타나고 있으나, 급격한 감소는 없는 것으로 나타났음
- 사업전과 후를 평균으로 비교한 결과, 세종보 구간과 논산천 합류전 본류구간에서 감소폭이 상대적으로 크게 나타났음
- 관측 개체 수의 감소현상은 종 수의 감소현상과 다른 양상을 나타내고 있음, 전구간에서 개체 수 감소 현상이 큰 폭으로 나타났으며, 특히 세종보, 공주보가 위치한 구간에서는 2010년 이후 감소폭이 심각한 수준으로 나타났음
- 어류의 경우, 금강정비사업 이후 어류 생태계 종 다양성은 일부 감소한 것으로 평가되지만, 전반적인 어류 생태 건강성은 심각하게 훼손된 상태로 볼 수 있음
- 관측 종의 감소가 급격하지 않은 것으로 미루어 보아 아직 과거의 건강한 수생태계 환경으로 복원할 수 있는 잠재능력(Resilience)은 남아있다고 볼 수 있음

[그림 23] 유하거리에 따른 사업전 및 연도별 어류 관측종수 변화

[그림 24] 유하거리에 따른 사업전 및 연도별 어류 관측 개체 수 변화

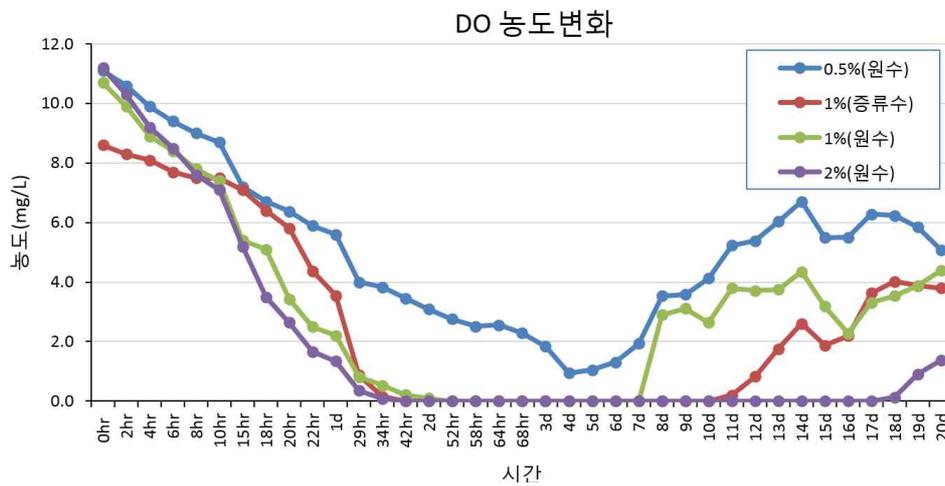
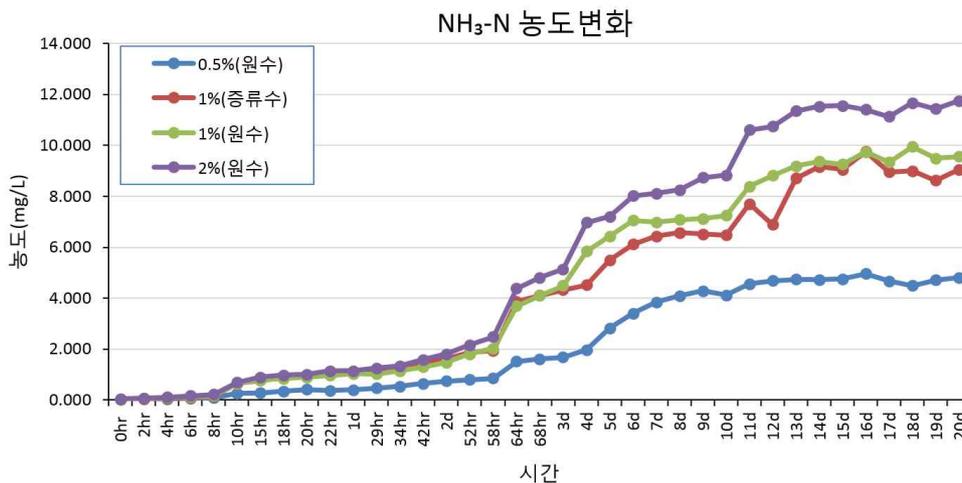
- 단, 실험결과는 하천수 순환이 없는 반응조에서 모의한 것으로 상하류 물 순환이 있는 금강의 조건과는 다소 다를 수 있음
- 그러나 분명한 것은 정체수역에서 큰빛이끼벌레 대량사멸시 용존산소 급격한 소모, 암모니아농도 증가를 초래하여 회복기간 동안 수중 동식물 서식환경에 많은 지장을 초래할 수 있음

[그림 25] 반응조별 용존산소 농도 변화

[그림 26] 반응조별 암모니아성질소 농도 변화

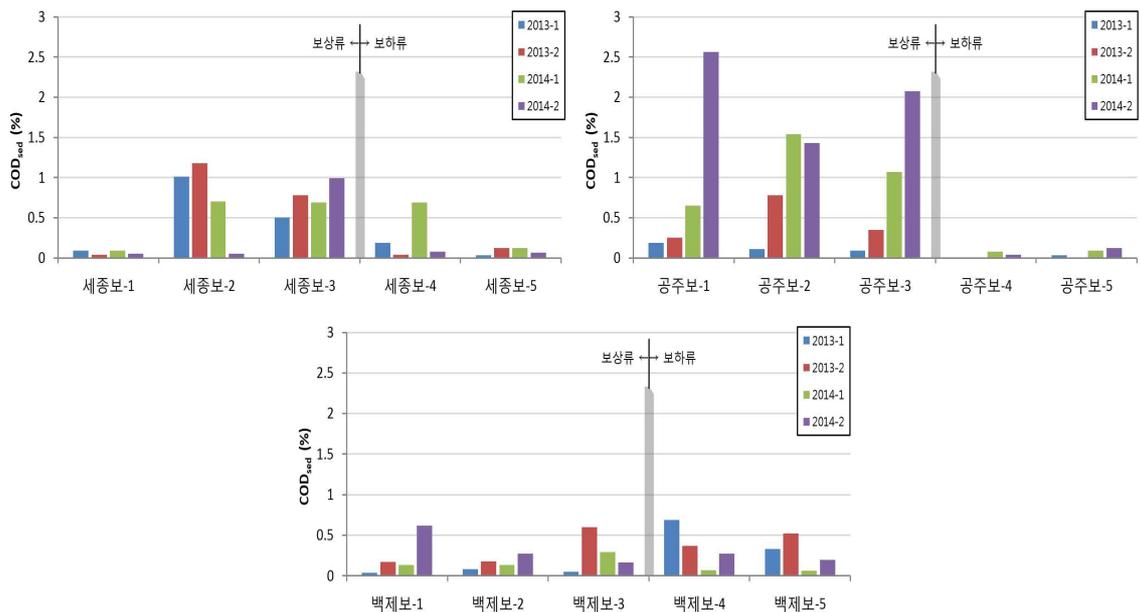
- 함수율 측정결과, 세종보 16.05~41.93%, 공주보 17.9~59.47%, 백제보 19.39~33.34%로 나타남
- 완전연소가능량 측정결과, 세종보 0.71~4.93%, 공주보 0.57~13.94%, 백제보 0.64~2.14%로 나타남
- COD 농도 측정결과, 세종보 0.05~0.99%, 공주보 0.04~2.56%, 백제보 0.06~0.62%로 나타남
- 총질소 농도 측정결과, 세종보 412~1,228mg/kg, 공주보 530~4,285mg/kg, 백제보 539~1,680 mg/kg로 나타남
- 수용성인 농도 측정결과, 세종보 불검출~9mg/kg, 공주보 불검출~9mg/kg, 백제보 불검출~6mg/kg로 나타남
- 총인 농도 측정결과, 세종보 141~583mg/kg, 공주보 144~1,793mg/kg, 백제보 80~660 mg/kg로 나타남
- 공주보에서 함수율, 완전연소가능량, COD, 총질소, 수용성인, 총인의 수준이 지속적으로 증가하고 있는 것으로 관측됨

[그림 33] 세종보·공주보·백제보의 2013~2014년  $COD_{sed}$  농도 변화
