조사보고서 2014-1호

Asbestos Survey Report

충남지역 석면광산 주변 채석장 조사보고서

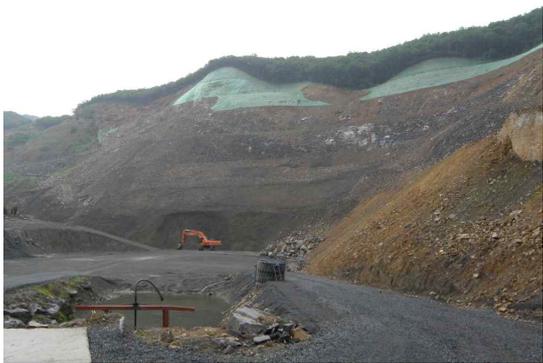
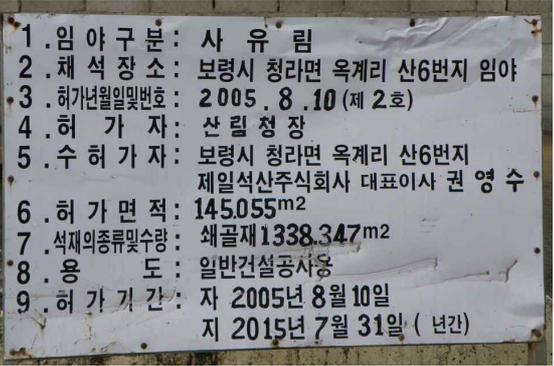
채석장 명	제일석산		
주소	보령시 청라면 옥계리 산6외1		
허가기간	2005년 8월 10일 ~ 2015년 7월 31일		
조사일시	2014년 6월 2일		
채석장 사진		채석장 사진

채석장 개요	<input type="checkbox"/> 가행	<input checked="" type="checkbox"/> 중단	<input checked="" type="checkbox"/> 산림복구
	채석량 과다로 산림복구 중이며 채석 중단 됨.		
석면 조사 및 분석	육안검사		정성분석
	석면 맥 구분 안됨. 채석장 입구에서 시료 채취.		시료 3개 불검출

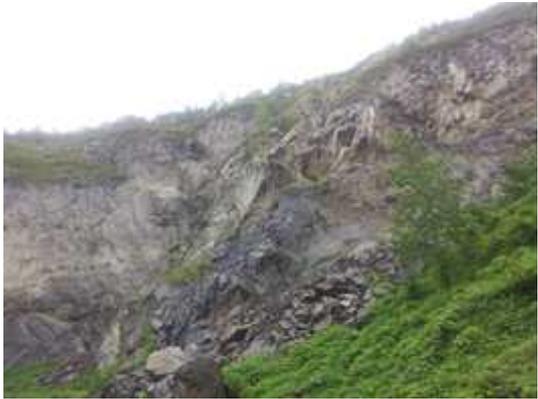
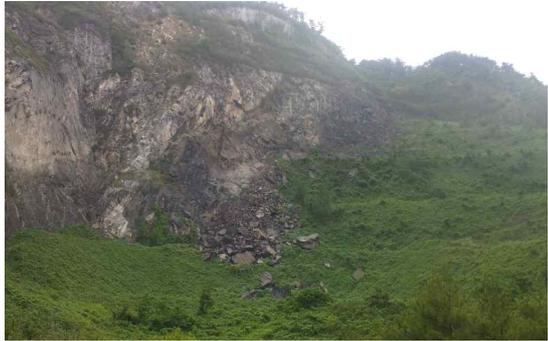
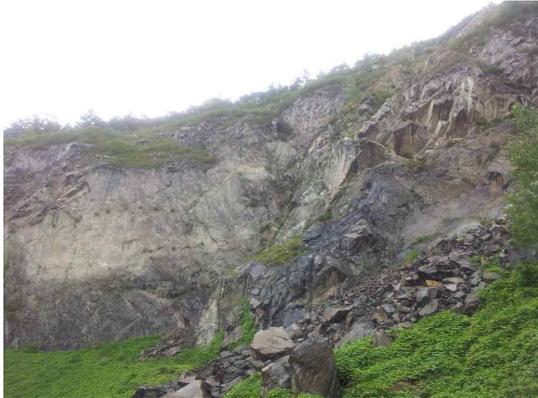
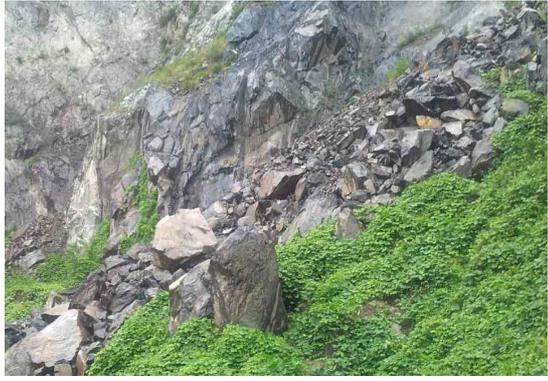
채석장 명	이길창		
주소	보령시 오천면 오포리 산64-11외2		
허가 기간	2013년 7월 31일		
조사 일시	2014년 6월 2일		
채석장 사진		채석장 사진

채석장 개요	<input type="checkbox"/> 가행	<input type="checkbox"/> 중단	<input checked="" type="checkbox"/> 산림복구
	산림복구 완료됨		
석면 조사 및 분석	육안검사		정성분석
	산림복구된 채석장으로 석면 맥 구분 안됨		시료 1개 불검출

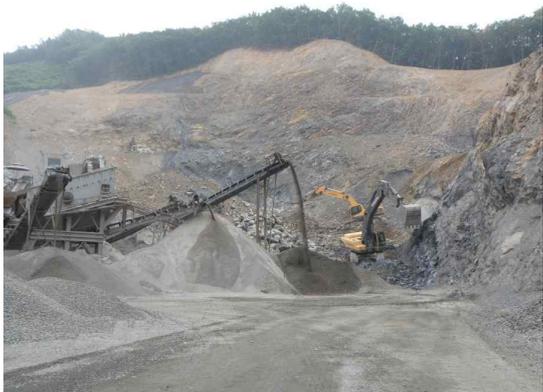
채석장 명	가나골재		
주소	청양군 대치면 광대리 산1		
허가 기간			
조사 일시	2014년 7월 15일		
채석장 사진		채석장 사진

채석장 개요	<input checked="" type="checkbox"/> 가행	<input type="checkbox"/> 중단	<input type="checkbox"/> 산림복구
	채석과 분쇄작업 중임. 채석장 면적 32,788m ²		
석면 조사 및 분석	육안검사		정성분석
	분쇄된 골재 크기별 시료 채취.		시료 2개 불검출

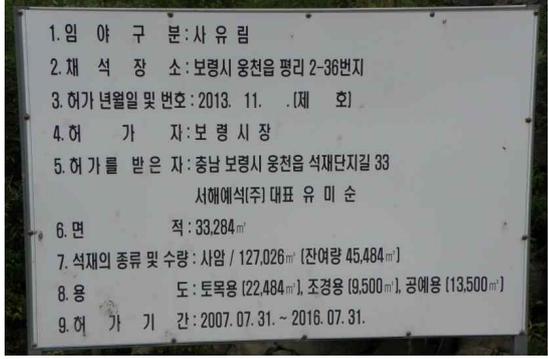
채석장 명	서해예석(주)		
주소	보령시 웅천읍 평리 2-36		
허가 기간	2007년 7월 31일 ~ 2016년 7월 31일		
조사 일시	2014년 7월 25일		
채석장 사진		채석장 사진

채석장 개요	<input checked="" type="checkbox"/> 가행	<input type="checkbox"/> 중단	<input type="checkbox"/> 산림복구
	산림 복구 후 채석장 운영 중임.		
석면 조사 및 분석	육안검사		정성분석
	주로 오석을 채굴, 채석장 입구에 적치된 암석에서 시료 채취.		시료 1개 불검출

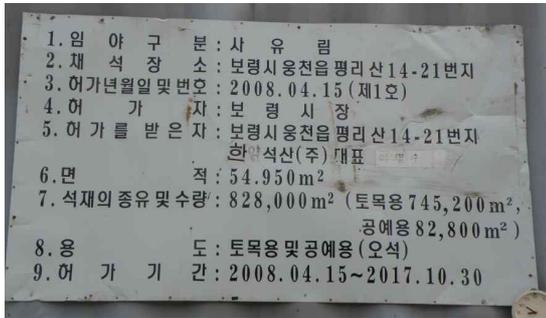
채석장 명	한양석산		
주소	보령시 웅천읍 평리 산14-21		
허가 기간	2008년 4월 15일 ~ 2017년 10월 30일		
조사 일시	2014년 7월 25		
채석장 사진		채석장 사진

채석장 개요	<input checked="" type="checkbox"/> 가행	<input type="checkbox"/> 중단	<input type="checkbox"/> 산림복구
	경도석산에서 한양석산으로 업체가 변경됨.		
석면 조사 및 분석	육안검사		정성분석
	주로 오석을 채굴		시료 1개 불검출

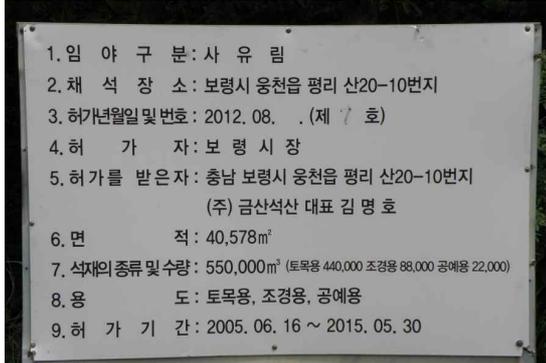
채석장 명	(주)금산석산		
주소	보령시 웅천읍 평리 산20-10		
허가 기간	2005년 6월 16일 ~ 2015년 5월 30일		
조사 일시	2014년 7월 25일		
채석장 사진		채석장 사진

채석장 개요	<input checked="" type="checkbox"/> 가행 <input type="checkbox"/> 중단 <input type="checkbox"/> 산림복구		
	현장 조사 당시 금산석산 업체가 휴가 중으로 출입 못 함.		
석면 조사 및 분석	육안검사		정성분석
	인근 웅천읍 평리 채석장과 유사함.		시료 채취 안함

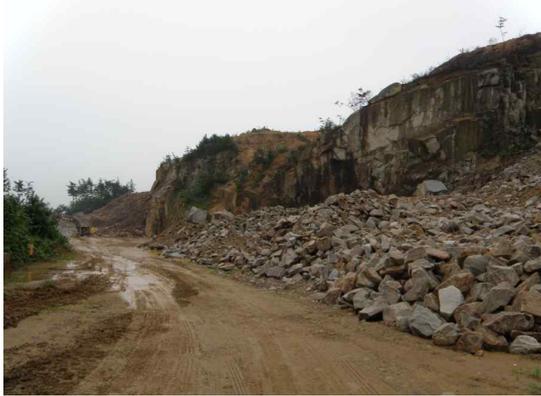
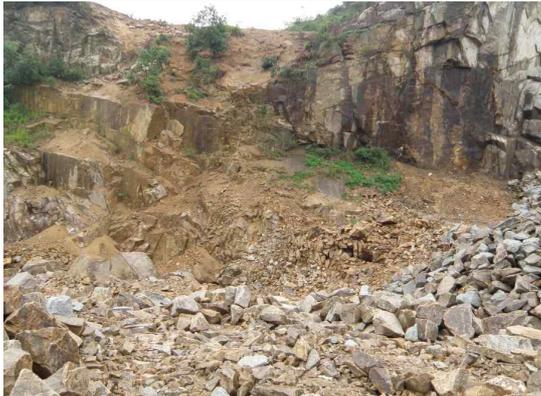
채석장 명	운보건설(주)		
주소	태안군 태안읍 도내리 899-13외5		
허가 기간	2012년 8월 30일 ~ 2017년 9월 30일		
조사 일시	2014년 8월 7일		
채석장 사진		채석장 사진

채석장 개요	<input checked="" type="checkbox"/> 가행	<input type="checkbox"/> 중단	<input type="checkbox"/> 산림복구
	암석을 채굴하는 채석장		
석면 조사 및 분석	육안검사		정성분석
	암석 중 작은 골재 시료채취		시료 1개 불검출

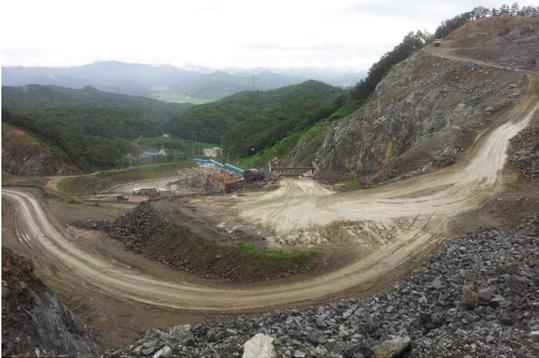
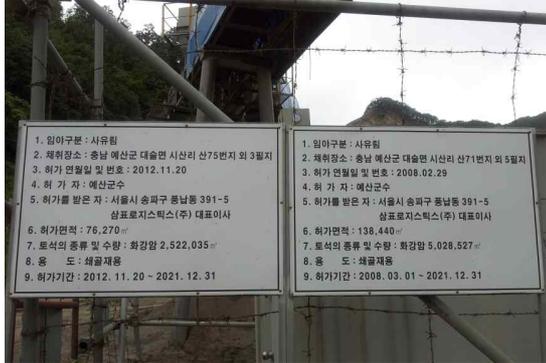
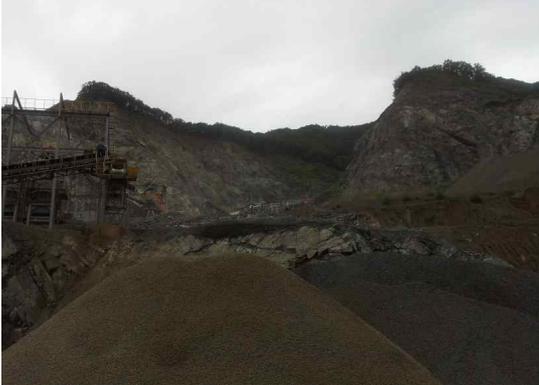
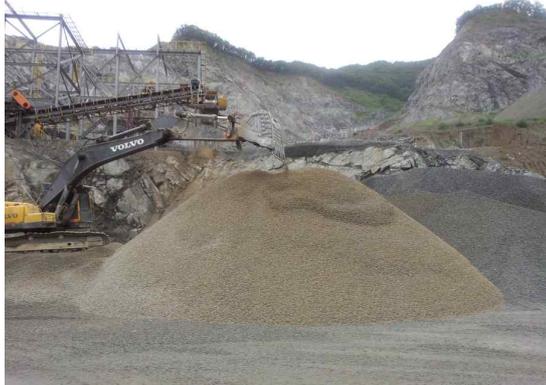
채석장 명	신대원		
주소	예산군 대술면 시산리 산71외 5필지, 산73-1외 6필지		
허가 기간	2005년 12월 28일 ~ 2021년 12월 30일		
조사 일시	2014년 8월 7일		
채석장 사진		채석장 사진

채석장 개요	<input checked="" type="checkbox"/> 가행 <input type="checkbox"/> 중단 <input type="checkbox"/> 산림복구		
	(주)알엠씨에서 샘표로지스틱스로 업체가 변경됐고 신대원으로 상호 변경		
석면 조사 및 분석	육안검사		정성분석
	채석장 암석과 분쇄된 골재에서 시료채취		시료 2개 불검출
