[정책지원과제]

서천 마량리 해양오염 사고 긴급 해양환경 영향조사

2018. 10

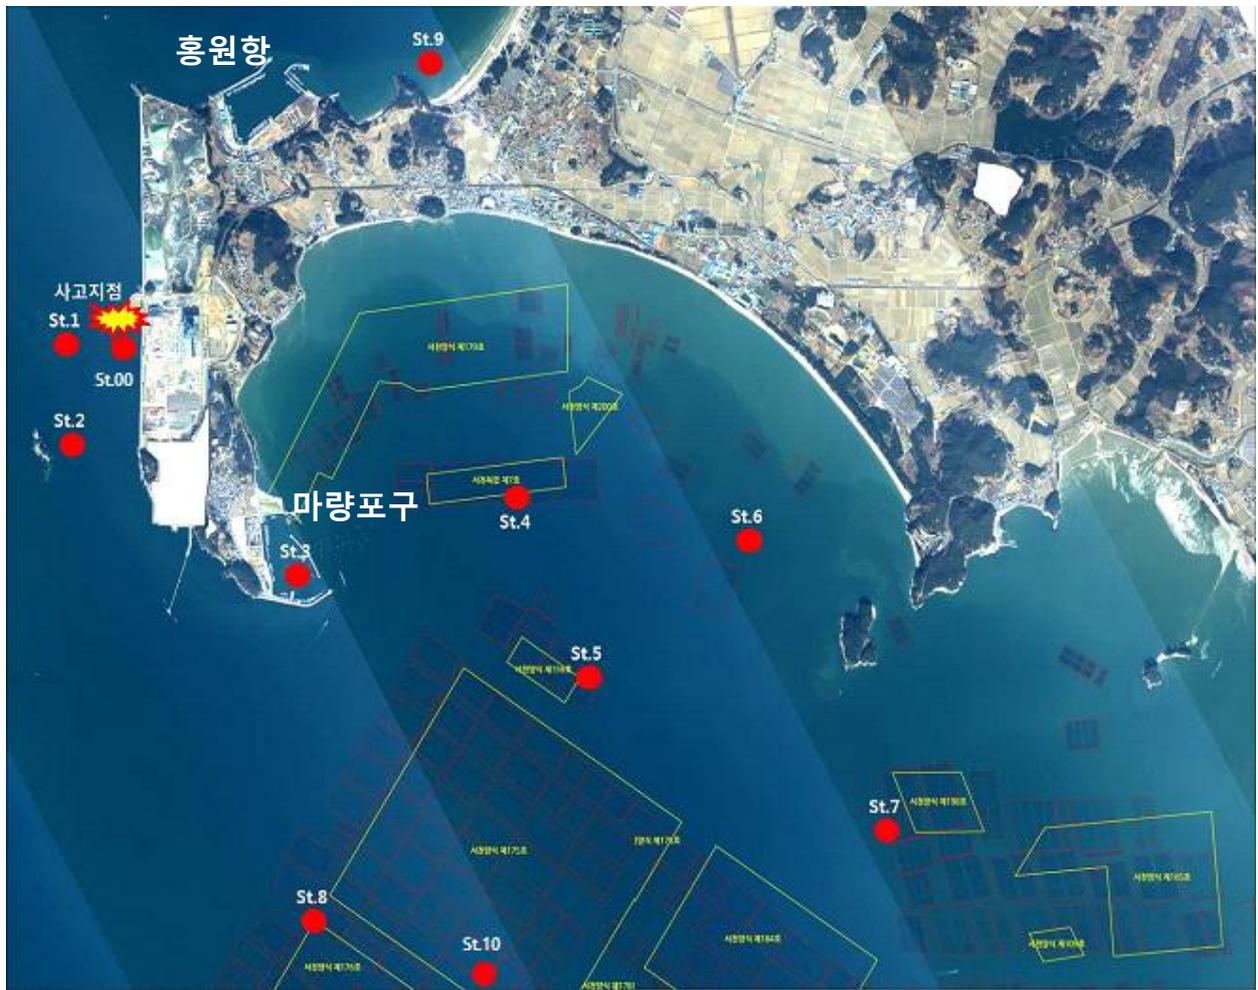
나. 조사 지점

조사정점	유분농도 범위
1차 조사	- 사고지점 반경 10km해역 - 10개 정점	- 유출지점 : 40.97 μ g/L (St.0) - 기타지역 : 미검출 ~ 0.05 μ g/L
2차 조사	- 사고지점 반경 10km해역 - 11개 정점(10번 지점 추가)	- 유출지점 : 4.56 μ g/L (St.0) - 기타지역 : 미검출 ~ 0.27 μ g/L
