금강정비사업 이후 수환경모니터링

< 1차년도 보고서 >

**충남발전연구원**
Chungnam Development Institute
원 장 박 진 도

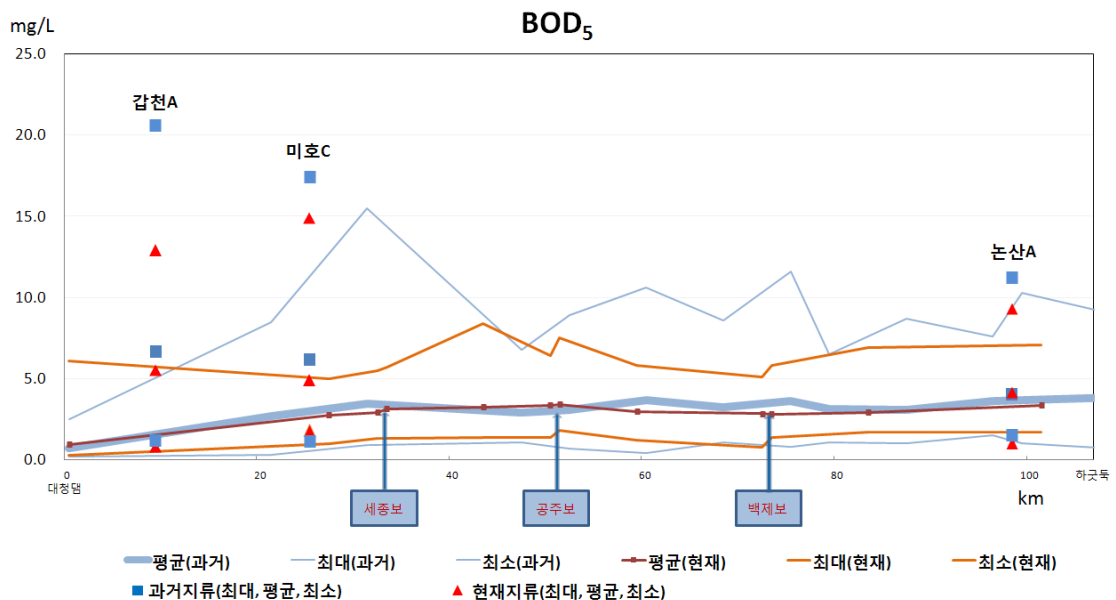
[그림 2-1-56] 측정지점 거리별 평균 수질 변화(BOD₅)

- 금강본류 수질은 금강정비사업 이전인 2003년~2008년의 자료와 비교한 결과, 금강정비사업 착공 이후 구간에 따라 수질이 감소한 것으로 나타났음
- 수질 감소의 원인을 파악하기 위하여 금강수계의 수질에 가장 큰 영향을 미치는 금강 상류, 갑천, 미호천, 논산천 수질의 과거와 현재를 비교하였음
- 비교 결과, 갑천과 미호천의 수질이 1mg/L이상 낮아진 것으로 나타났으며, 이는 2012년 환경기초시설의 방류수질이 강화됨에 따라 대도시 지역인 대전광역시와 청주시의 공공하수처리시설이 2011년부터 강화된 방류수질 기준에 따라 개선된 결과로 볼 수 있음
- [그림 2-1-56]의 BOD₅를 분석한 결과, 금강상류의 수질은 과거와 유사하거나 갑천과 미호천이 유입된 이후 지점과 논산천이 유입된 이후 지점의 수질은 과거보다 낮은 것이 확인됨
- 환경기초시설의 방류수질이 개선되어 금강하류 전구간에서 수질이 개선되어야 함에도 불구하고, 공주보 상류 및 보 인근 지역에서는 과거보다 BOD₅ 농도가 악화되는 현상이 나타남

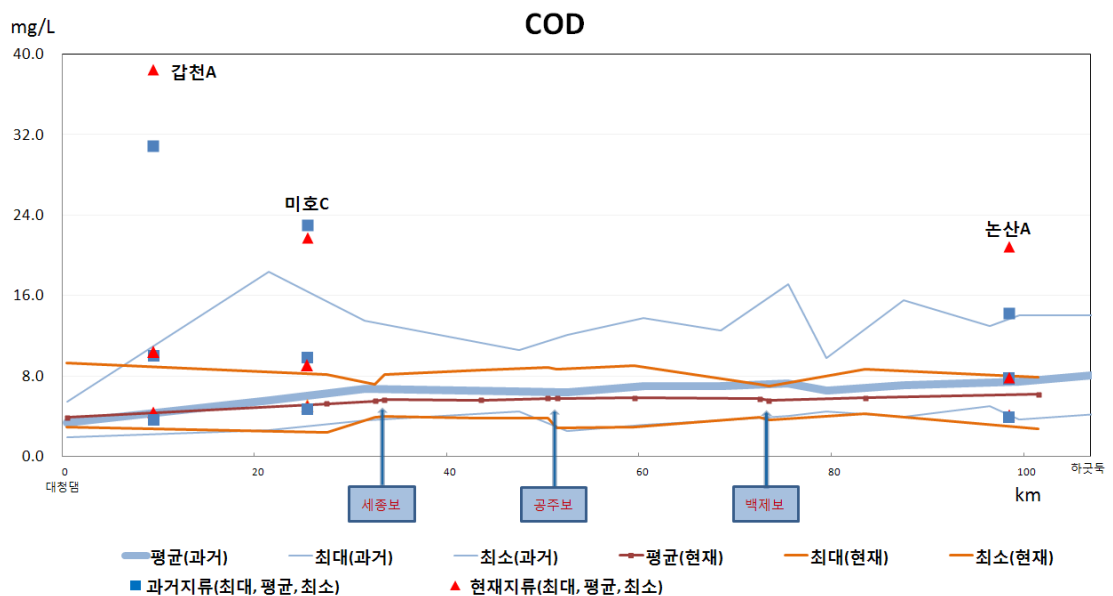
[그림 2-1-57] 측정지점 거리별 평균 수질 변화(COD)

- COD는 BOD₅와 유사한 유기물의 간접 지표이며, BOD₅는 생물학적 산소 요구량으로서 수중의 유기물을 미생들 등에 의한 생물학적 기작으로 산화되는데 요구되는 산소의 양이며, COD는 생물학적 분해가 불가능한 유기물을 포함하여 반영된 지표임
- 금강 본류에서 발견될 수 있는 생물학적 분해가 불가능한 유기물은 주로 방향족 벤젠고리 화합물, 할로겐화 유기화합물, 고분자 유기화합물이 입자성 또는 용존성 물질 형태를 이루고 있으며, 폐수처리장의 방류수 또는 산지에서 주로 유입
- [그림 2-1-57]의 COD를 분석한 결과, BOD₅와 유사하게 수질이 나아진 것을 확인 할 수 있으며, 특히 주요 지천의 유입 수질이 개선되지 않았음에도 상당 수준 개선된 것을 볼 수 있음
- 이러한 원인에 대한 정확한 평가는 추가 분석이 필요하지만, 폐수 등의 유입 이외에 산지 등에서 유입된 난분해성 조목의 부유물질이 하천이 호소화 됨에 따라 침전되어 COD농도가 낮아졌을 가능성이 있음

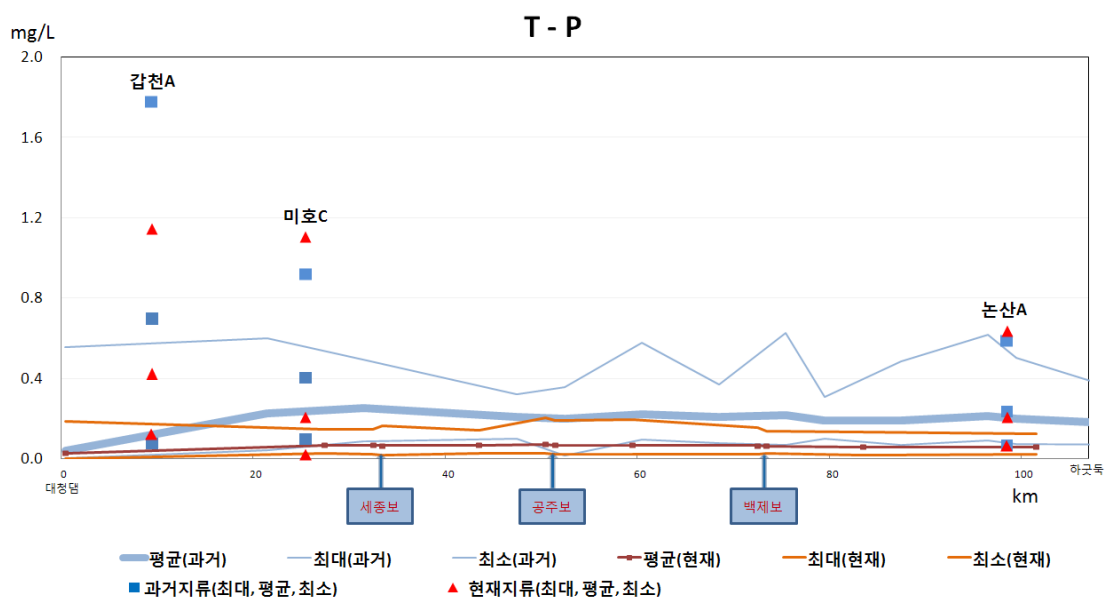
[그림 2-1-58] 측정지점 거리별 평균 수질 변화(T-P)

- T-P는 「하수도법」과 「수질 및 수생태계 보전에 관한 법률」의 개정에 따라 하수처리시설 및 폐수처리시설 방류수의 수질기준 강화에 가장 큰 영향을 받은 항목임
- 공공하수처리시설은 가장 많은 양을 차지하고 있는 1일 하수처리용량 500m³이 상에 시설들에 대하여 방류수 수질기준이 2mg/L에서 지역에 따라 차등적으로 0.2~0.5mg/L로 강화되었음
- 폐수처리시설 및 농공단지 폐수처리시설은 각각 4mg/L, 8mg/L에서 0.2mg/L로 강화
- T-P는 다양한 수질 항목 중 조류발생 제어인자인 영양염류 항목으로 호소 또는 유속이 극히 느린 저류구간의 하천에서 조류 발생을 억제하기 위해 관리되어야 하는 지표임
- 환경기초시설의 방류수질 강화에 따라 금강 본류 및 주요 지류에서 T-P 농도가 급격히 낮아진 것을 확인 할 수 있음
- 금강정비사업과 동일시기에 방류수질 개선이 이루어졌으므로 T-P 농도 개선의 직접적인 원인을 밝혀내기는 어려움이 있으나, T-P는 보존성 물질이며 내부생산이 어려운 물질로서 유입량 저감, 부유량 침전, 축적량 제거의 영향을 받을 수 있는데 농도를 결정짓는 가장 주요한 요인은 유입량 저감이므로 환경기초시설의 방류수질이 가장 큰 영향을 미쳤다고 볼 수 있음

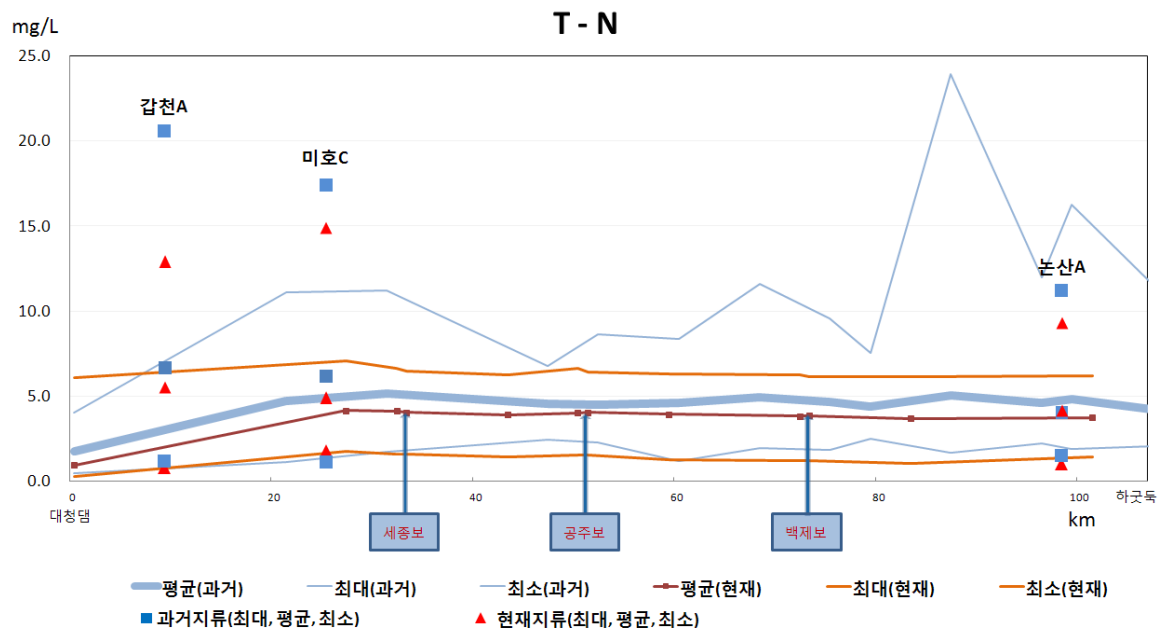
[그림 2-1-59] 측정지점 거리별 평균 수질 변화(T-N)

- T-N은 환경기초시설 방류수 수질강화에 따른 영향을 적게 받은 항목으로서 유역에서 배출되는 오염부하량이 금강정비사업 전·후에 거의 변화가 적은 항목임
- T-N은 탈질 및 용존으로 수면과 대기중의 N가 이동이 가능하고, 수체의 내부 생산이 가능한 물질임
- 주요 지천인 갑천, 미호천, 논산천에서 유입된 T-N의 농도가 상당부분 개선되었으며, 지류의 영향에 따라 본류도 상당히 개선되었음
- 특히, T-N의 경우 하류로 갈수록 수질이 낮아지는 경향을 볼 수 있으며, 이에 대한 원인이 지류인지 또는 본류의 준설 및 보의 설치에 따른 영향인지에 대한 명확한 판단을 위해서는 지류의 수질·유량 모니터링이 수반될 필요가 있음

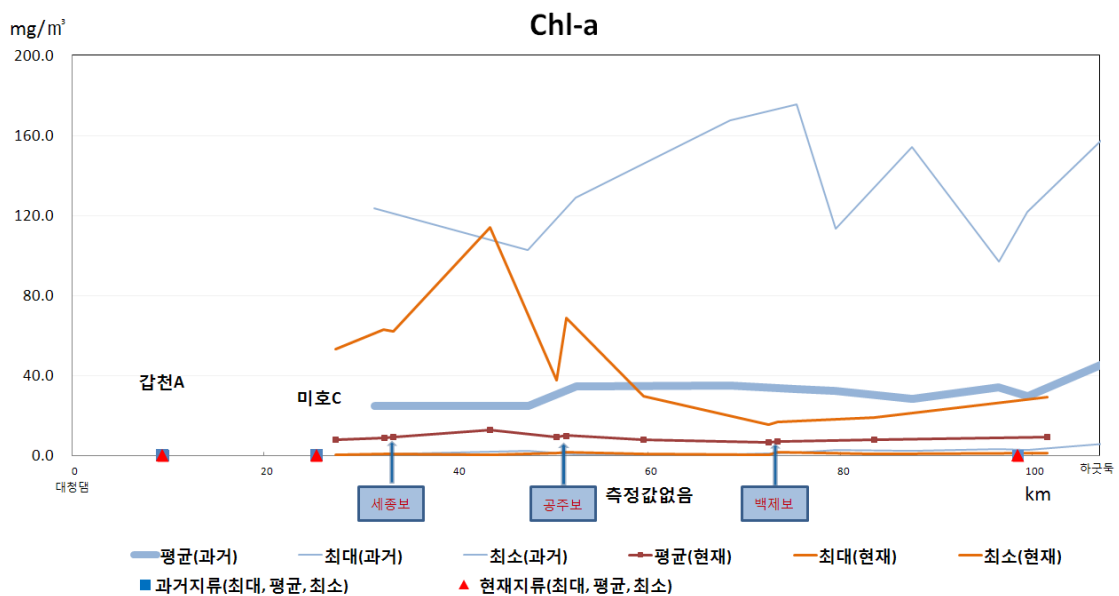
[그림 2-1-60] 측정지점 거리별 평균 수질 변화(Chl-a)

- Chl-a 농도는 상류 일부 구간에 측정 자료가 구축되어 있지 않음
- 금강정비사업 이전과 비교하여 전반적으로 개선된 것으로 나타났으며, 이는 BOD₅와 T-P의 개선이 영향을 미친것으로 판단되나, 다른 원인도 있을 것으로 추정됨
- 5월 금강금남~금강이인 구간에서 Chl-a 농도가 16.2~114.1mg/m³로 나타났으며, 주의에서 대발생 수준까지 악화되었음, 그럼에도 불구하고 하류 지역인 백제보에서는 Chl-a 농도가 10mg/m³ 이하로 낮게 유지되었음
- 7~8월경 금강본류 전구간에서 Chl-a 농도가 15mg/m³를 일시적으로 초과하면서 조류주의 등급으로 악화되었음, 보의 수위가 높게 관리되고, 11일간 일평균 기온이 28℃이상 유지되는 복합적인 영향에 의해 발생된 것으로 판단됨
- 또한 조류는 일반적으로 수면층에 집중적으로 분포하고 있어, 수심의 1/3과 2/3 지점에서 시료를 채취하는 Chl-a 측정결과와 상이한 결과를 나타낼 수 있음

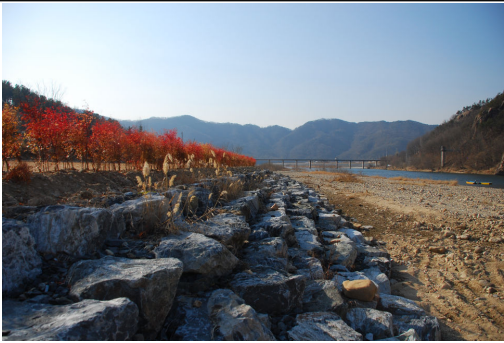
관찰내용	<ul style="list-style-type: none"> · 조경공간 조성을 위해 농지 일부 땅을 파서 못을 만들고 도랑을 내어 인공수로를 만든 곳임. · 오토캠핑장과 호수공원으로 이루어져 있음 · 석축 시공과 피라칸타가 식재되었음 · 금산군 부리면 수통리 적벽교 상류지역 	<ul style="list-style-type: none"> · 조경공간 조성을 위해 생태공간 제거 후 일부 둔치 흙을 걷어 올려서 하상보다 2m 정도 높은 둔치를 조성하고 둔치 잔디광장과 관목류를 식재함 · 인근 지역 제내지는 논이 대부분임 · 기타 폐기물 등은 발견되지 않음 · 식물 미식재 구간에 자란 물억새 모습 · 금산군 제원면 천내리 지역
구분	2012. 01. 26	2012. 02. 07
현장사진

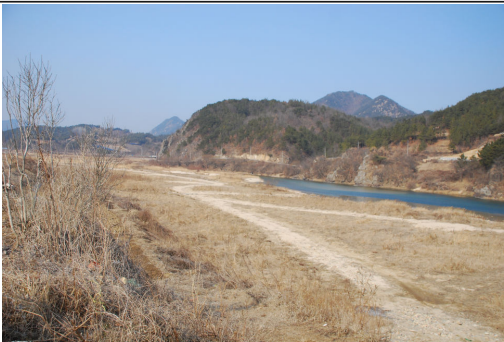
관찰내용	<ul style="list-style-type: none"> · 조경공간 조성을 위해 생태공간 제거 후 일부 둔치 흙을 걷어 올려서 하상보다 2m 정도 높은 둔치를 조성하고 둔치 잔디광장과 관목류를 식재함 · 인근 지역 제내지는 논이 대부분임 · 기타 폐기물 등은 발견되지 않음 · 아무것도 식재하지 않은 공간 모습 · 금산군 제원면 천내리 지역 	<ul style="list-style-type: none"> · 인공으로 조성한 연못
구분	2012. 02. 16	2012. 02. 23
현장사진

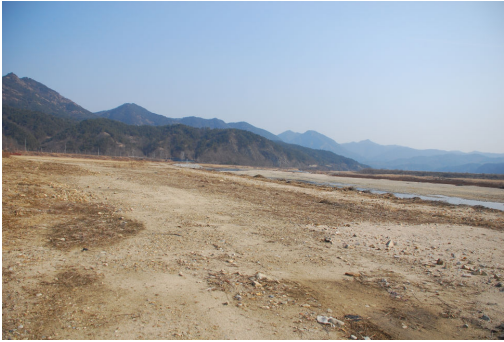
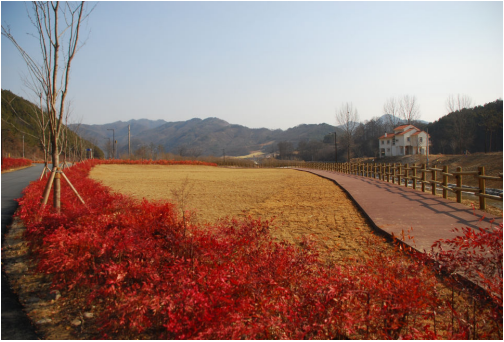
관찰내용	<ul style="list-style-type: none"> · 무식재구간, 8월 이후 방치구간 	<ul style="list-style-type: none"> · 잔디와 피라칸타 식재구간

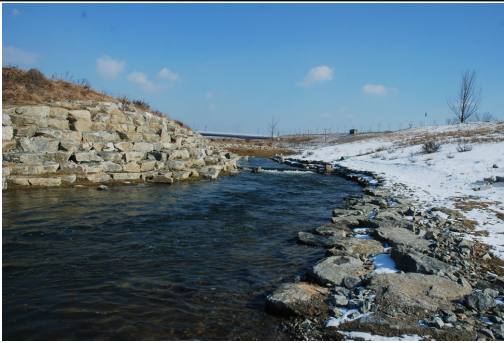
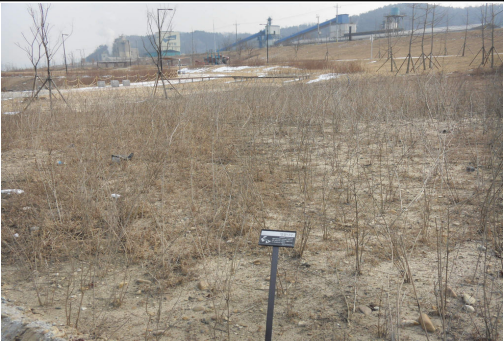
[표 2-2-20] II 구역 생태계 변화관찰 주요 현장사진(세종보 및 주변지역)-2

관찰내용	<ul style="list-style-type: none"> · 어도에 어류이동은 아주 없음. 수위는 높음. 유량도 많음. 효용성이 아주 많아 보임. 어도 4개 여울, 여울 간 간격 800~1,000, 어도에 징검다리가 있는데 효용성 의심 · 유속이 너무 빨라서 물고기 못 올라갈 것이라 추정. 하지만 현재는 물고기 이동시기가 아니라 더 지켜봐야 함 	<ul style="list-style-type: none"> · 미호천 합류점 이전구간부터 세종보까지 전 구간에 걸쳐 기존 습지 또는 둔치를 하천공원으로 조성하고 시멘트 자전거 도로를 설치하였음 · 인근 지역은 나대지로 또는 둔치 공원으로 조성하였고, 식재공간은 마포 그물로 덮어놓고 있으며, 겨울철 이용객은 찾아볼 수 없었음
구분	2012. 01. 18	2012. 02. 02
현장사진

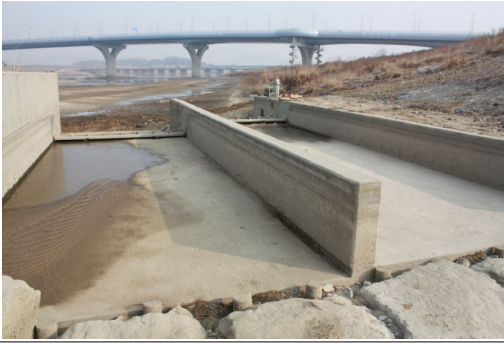
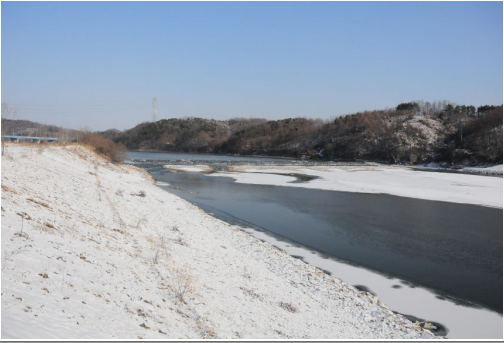
관찰내용	<ul style="list-style-type: none"> · 세종보 어도에는 물이 거의 흐르지 않았고, 몇몇 유실된 흔적, 보수된 흔적이 보임. 물이 고여 있는 곳에는 물이 썩어 있음 	<ul style="list-style-type: none"> · 미호천 합류점 돌보 아래 모래 퇴적
구분	2012. 02. 11	2012. 02. 21
현장사진

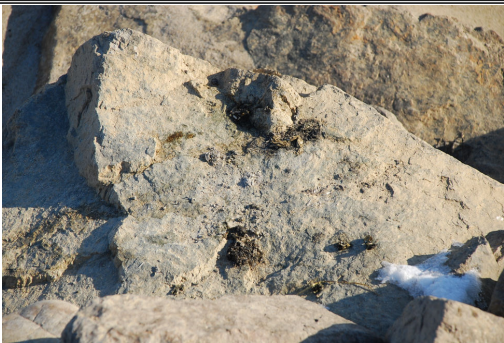
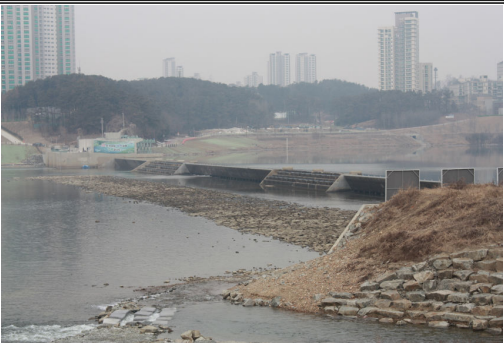
관찰내용	<ul style="list-style-type: none"> · 합강공원 좌안 수달 배설물 	<ul style="list-style-type: none"> · 세종보 어도 입구 퇴적으로 수위가 낮으면 이동 어려움

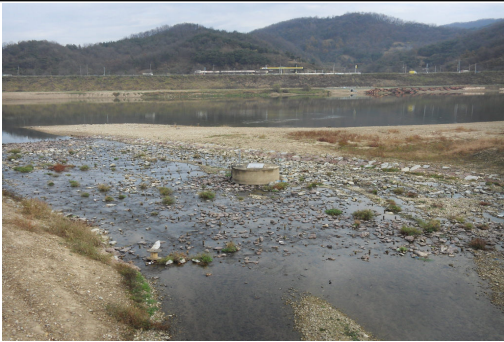
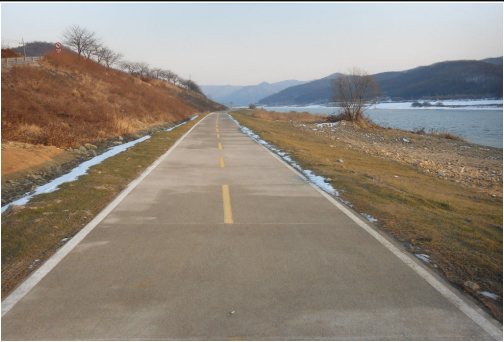
관찰내용	<ul style="list-style-type: none"> · 금강 본류 수위는 낮아졌음. · 금강 우안 둔치는 시멘트 자전거도로가 설치됨. 홍수위에는 유실될 것으로 예상됨 · 왕촌천 지류 합류점은 하상유지공 작업이 됨. 주변지역은 준설 작업 후에도 다시 재퇴적되고 있음 	<ul style="list-style-type: none"> · 공주보 아래 좌안은 둔치를 제거하여 흙이 노출된 상태로 있고, 좌안은 구도로와 지방도로와 군데군데 연결되는 자전거도로가 수면 가까이 둔치에 공주보를 지나 백제보에 이르는 구간까지 전 구간에 걸쳐 기존 습지 또는 둔치를 하천공원으로 조성하고 시멘트 자전거 도로를 설치하였고, 백제보로 내려가는 방향은 자전거도로 조성공사 흔적만 남겨놓고 포장공사를 남겨놓고 있었음. 겨울철 이용객은 전혀 찾아볼 수 없었음
구분	2011. 11. 25	2011. 12. 16
현장사진

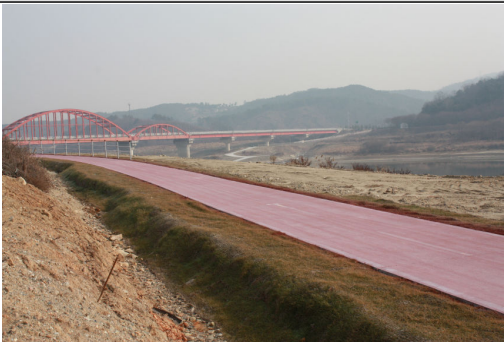
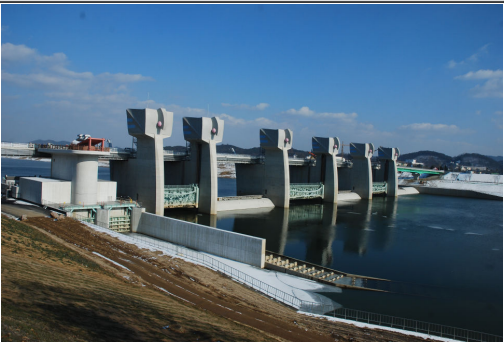
관찰내용	<ul style="list-style-type: none"> · 불티교 아래 우안 둔치 하천 습지는 훼손되고, 자전거도로가 설치됨 · 이용객은 없었음 	<ul style="list-style-type: none"> · 공주보 수위는 매우 적음. 운영현황은 미담수상 태임 · 물 샘으로 인하여 수문 완전히 열어놓음. 보의 역할 전혀 못하고 있음. 안전성 의심 · 어도에 어류이동은 아주 없음
구분	2011. 12. 23	2011. 12. 30
현장사진

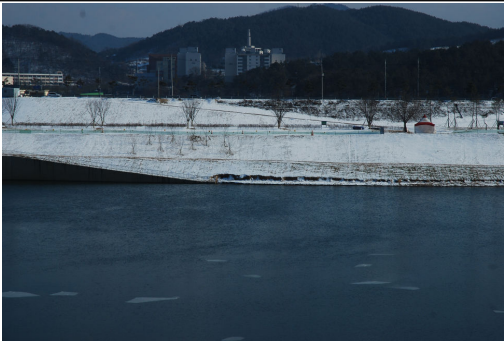
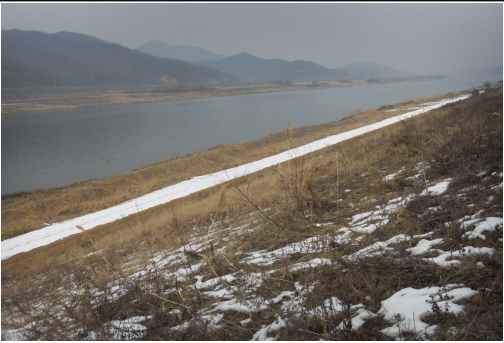
관찰내용	<ul style="list-style-type: none"> · 어도에 어류이동은 아주 없음. 수위는 매우 높음. 유량도 매우 많음. 효용성이 아주 많아 보임 · 어도 공사 진행 중, 지난 장마에 무너졌었다고 함. 현재도 침식 진행 중. 재붕괴 가능성 있음 · 침식된 흔적이 아직도 남아 있음(약 40m) 	<ul style="list-style-type: none"> · 세종보 아래 좌안은 둔치를 제거하여 흙이 노출된 상태로 있고, 좌안은 구도로와 지방도로와 군데군데 연결되는 자전거도로가 수면가까지 이 둔치에 공주보를 지나 백제보에 이르는 구간까지 전 구간에 걸쳐 기존 습지 또는 둔치를 하천공원으로 조성하고 시멘트 자전거 도로를 설치하였고, 백제보로 내려가는 방향은 자전거도로 조성공사 흔적만 남겨놓고 포장공사를 남겨놓고 있었음. 겨울철 이용객은 전혀 찾아볼 수 없었음
구분	2012. 01. 18	2012. 02. 02
현장사진

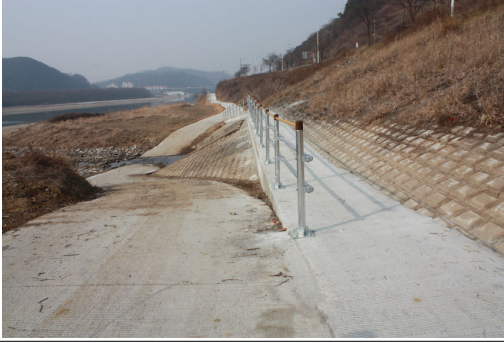
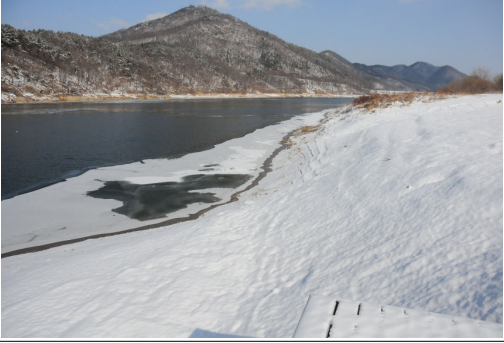
관찰내용	<ul style="list-style-type: none"> · 월송천을 가로지르는 자전거도로 완공(자전거 도로가 매우 좁아 위험해보임) · 하상유지공은 그대로 유지된 상태 	<ul style="list-style-type: none"> · 곰나루터 좌안 침식 흔적
구분	2012. 02. 11	2012. 02. 21
현장사진

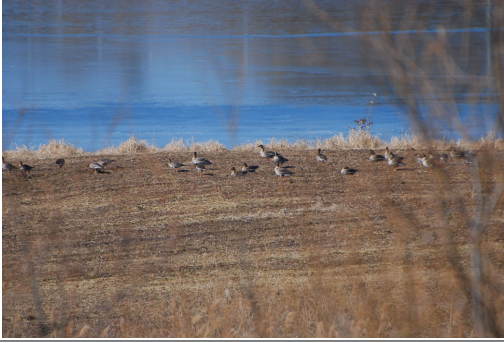
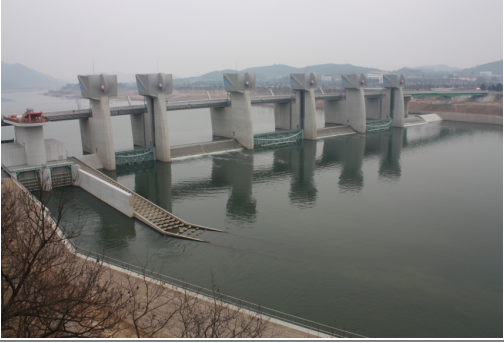
관찰내용	<ul style="list-style-type: none"> · 5공구와 6공구 사이 둔치 기러기떼 	<ul style="list-style-type: none"> · 공주보 우안 인공어도 월류시 이외 기능 상실

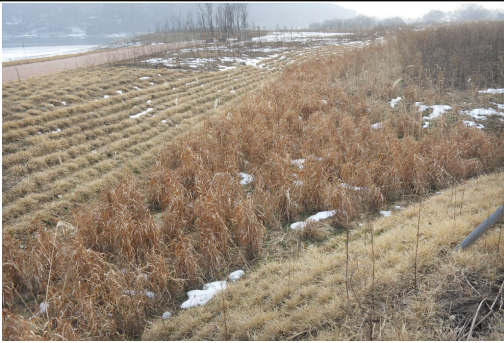
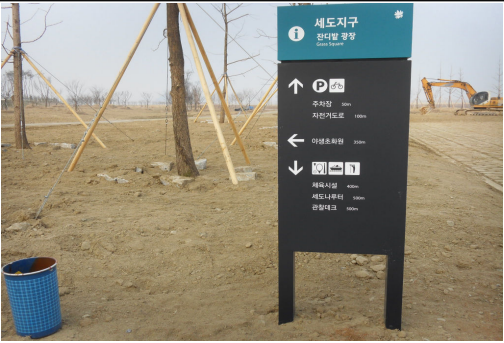
관찰내용	<ul style="list-style-type: none"> 백제보에서 황산대교에 이르는 구간까지는 양안 둔치 농지와 습지를 완전하게 제거한 후 강변 공원을 조성하였음 낙화암 맞은편 나루터~절까지 왕릉사지 통로인데 문화재조사도 하기 전에 관광지로 묶어 개발 	<ul style="list-style-type: none"> 백제보에서 황산대교에 이르는 구간까지는 양안 둔치 농지와 습지를 완전하게 제거한 후 강변 공원을 조성하였음. 청양구간에서 강경까지 전 구간 대부분이 둔치는 제거되었고, 원두막, 데크, 평상 시설이 설치되고, 은행나무, 느티나무 등이 식재되었음
구분	2011. 11. 25	2011. 12. 16
현장사진

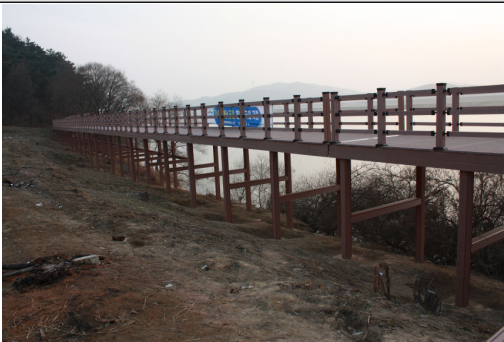
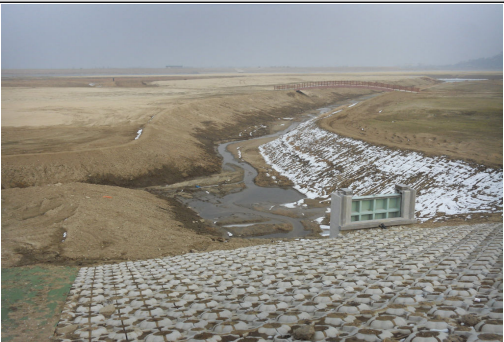
관찰내용	<ul style="list-style-type: none"> 용머리산/파진산 자전거도로. 데크로 자전거도로가 이미 완공되었음. 자전거도로로 인한 나무훼손과 자연경관훼손이 심각함 한 시간 정도 현장에 있으면서 이용객은 5명 지나가는 것 확인 데크가 무척 약하고, 강과 바로 접하고 있어 불안함 	<ul style="list-style-type: none"> 백제보에서 황산대교에 이르는 구간까지는 양안 둔치 농지와 습지를 완전하게 제거한 후 강변 공원을 조성하였음. 백제보 주변 둔치는 보전됨. 이용인원은 매우 적음. 인공적인 관리가 잘됨. 활용성 많아 보임
구분	2011. 12. 23	2011. 12. 30
현장사진

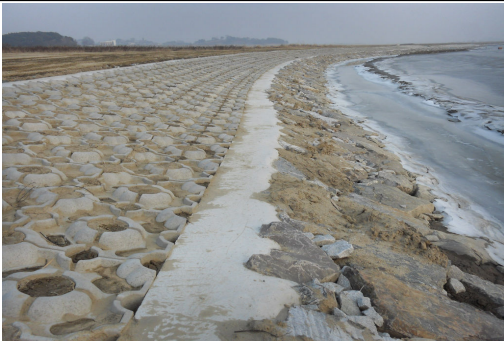
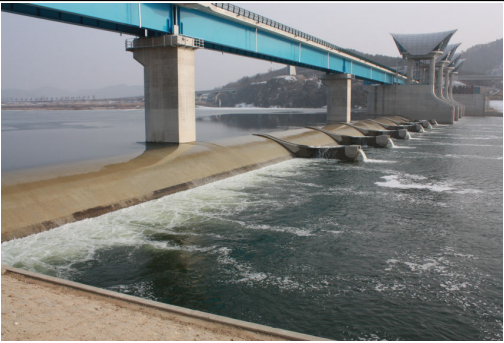
관찰내용	<ul style="list-style-type: none"> 백제보에서 황산대교에 이르는 구간까지는 양안 둔치 농지와 습지를 완전하게 제거한 후 강변 공원을 조성하였음. 청양구간에서 강경까지 전 구간 대부분이 둔치는 제거되었고, 원두막, 데크, 평상 시설이 설치되고, 은행나무, 느티나무 등이 식재되었음 	<ul style="list-style-type: none"> 백제보 어도에 물이 잘 흐르고 있고, 3개의 보 중에서는 그나마 좋음 백제보 수위와 유량 모두 보통, 하류이다 보니 상류의 세종보나 공주보에 비해 유량이 많고 수위가 높았음

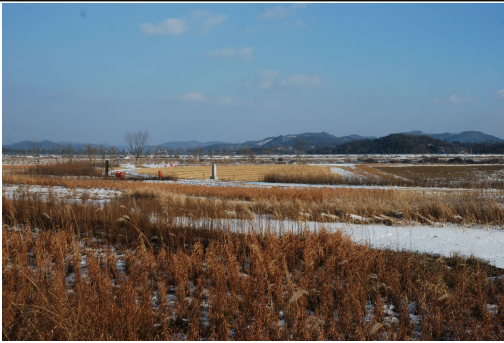
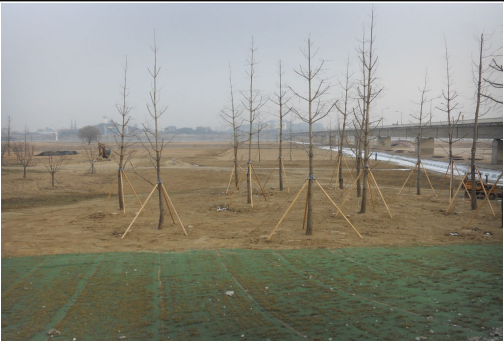
관찰내용	<ul style="list-style-type: none"> · 백제보에서 황산대교에 이르는 구간까지는 양안 둔치 농지와 습지를 완전하게 제거한 후 강변 공원을 조성하였음, 백제보 주변 둔치는 보전됨. 이용인원은 매우 적음. 인공적인 관리가 잘됨. 활용성 많아 보임 · 하류에 시설 집중, 가로등·비석·정자가 뜬금 없는 곳에 설치 	<ul style="list-style-type: none"> · 백제보에서 황산대교에 이르는 구간까지는 양안 둔치 농지와 습지를 완전하게 제거한 후 강변 공원을 조성하였음. 청양구간에서 강경까지 전 구간 대부분이 둔치는 제거되었고, 원두막, 데크, 평상 시설이 설치되고, 은행나무, 느티나무 등이 식재되었음
구분	2012. 01. 18	2012. 02. 02
현장사진

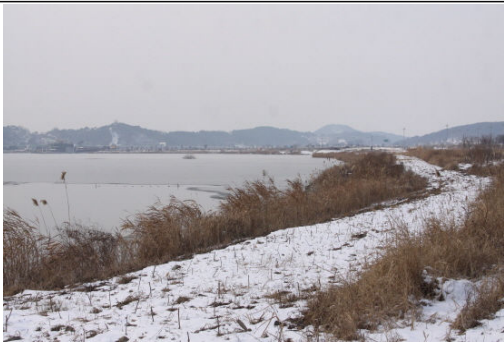
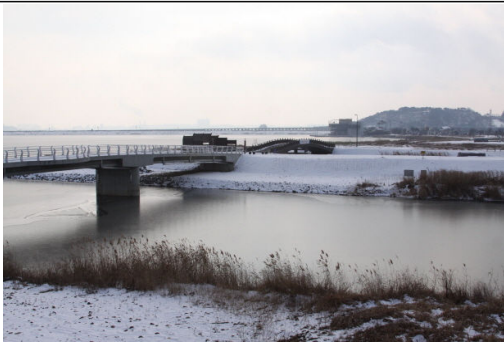
관찰내용	· 매년 큰고니가 서식하던 장소였으나 올해 소수만 관찰되고 있음	· 매년 물닭이 월동을 하는 지역이었으나, 공사로 인해 물닭이 보이지 않음
구분	2012. 01. 12	2012. 01. 12
현장사진

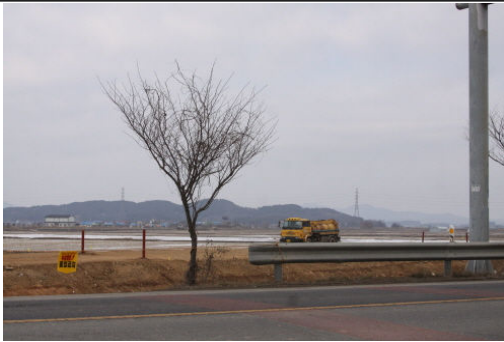
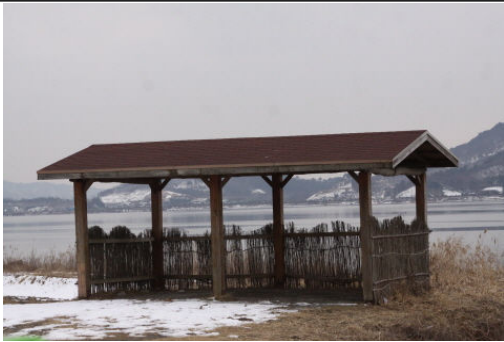
관찰내용	· 조류생태전시관 건너편 논은 오리, 기러기류가 먹이를 먹는 장소를 제공하고 있으나, 도로 공사로 새들이 접근하지 못하고 있음	· 봉명리에 조류관찰소를 설치해 놓았으나, 위장이 되지 않아 별 효과가 없음. 이곳에 들어가면 새들이 도망감
구분	2012. 01. 17	2012. 01. 17
현장사진

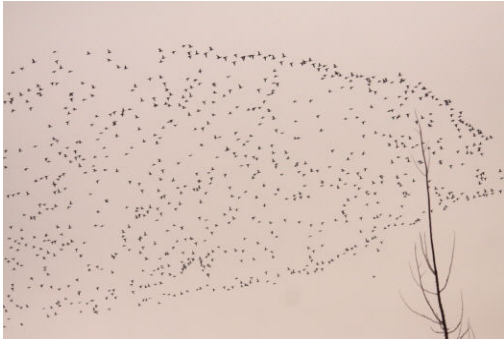
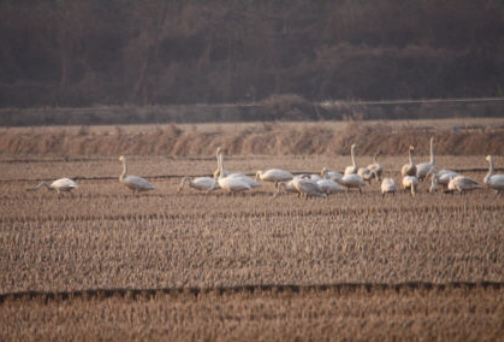
관찰내용	· 철새들이 차량, 사람들로 인하여 다른 곳으로 이동	· 큰 고니(웅포대교 근처)

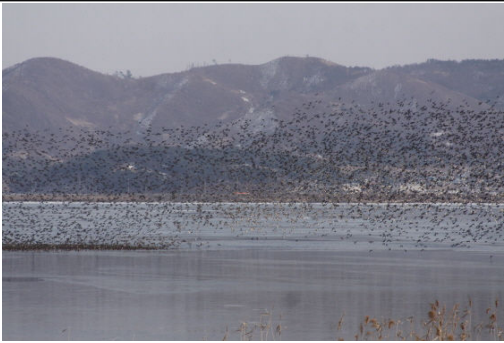
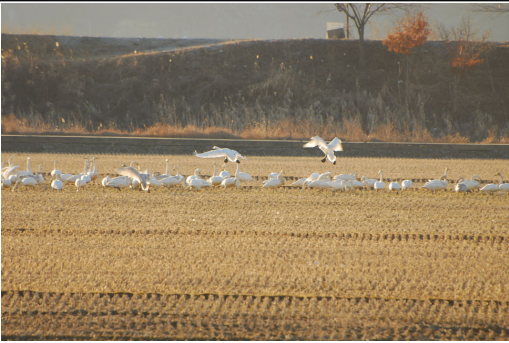
관찰내용	· 가창오리는 주로 밤에 먹이를 찾으나 날씨가 추워 낮부터 인근 농경지로 이동해 먹이를 찾고 있음	· 웅포대교 인근 농경지에서 큰고니 월동 중
구분	2012. 02. 24	2012. 02. 24
현장사진

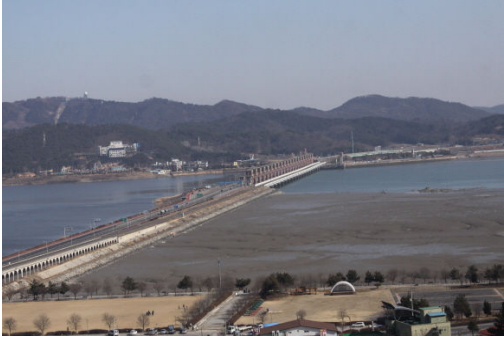
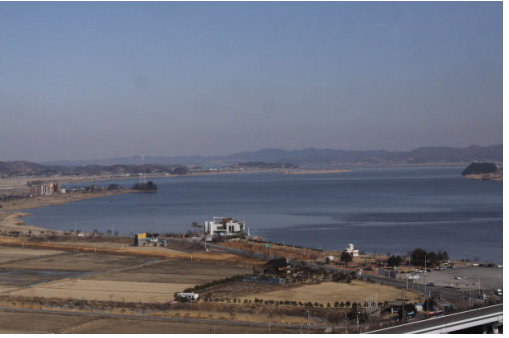
관찰내용	· 금강하구둑 외해에 토사퇴적이 진행되고 있음	· 금강호 안에도 토사퇴적으로 수심이 낮아지고 수질악화가 진행되고 있음
구분	2012. 03. 14	2012. 03. 22
현장사진

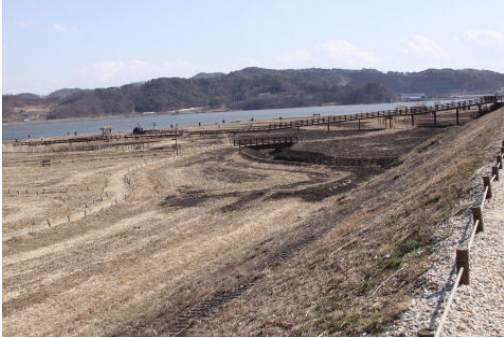
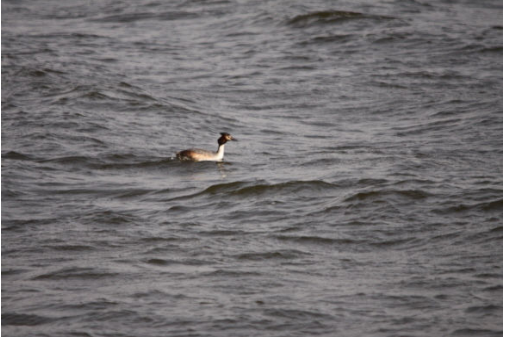
관찰내용	· 신성리갈대밭 : 일부는 베고 일부는 태움	· 웅포대교 아래 : 뽕논병아리

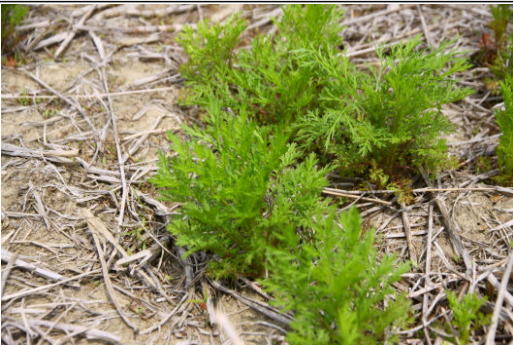
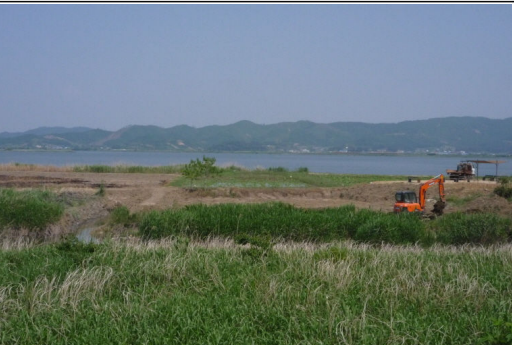
관찰내용	· 생태계교란종 돼지풀 유입	· 와초리- 개개비가 갈대에서 번식하는 지역임에도 공사로 번식지 훼손
구분	2012. 06. 12	2012. 06. 21
현장사진

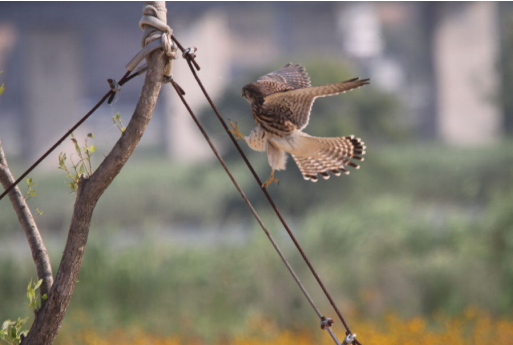
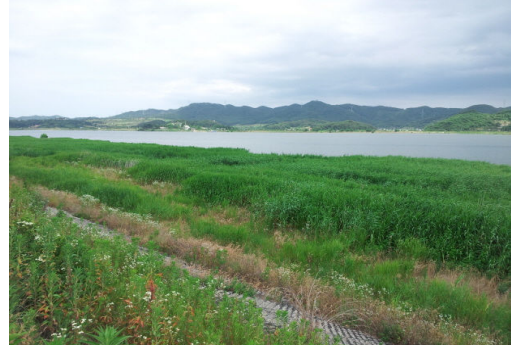
관찰내용	· 와초리 황조롱이 유조 관찰	· 용산리 모새달 군락지
구분	2012. 06. 30	2012. 06. 30
현장사진

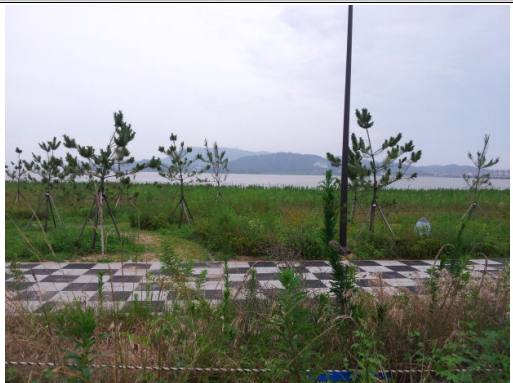
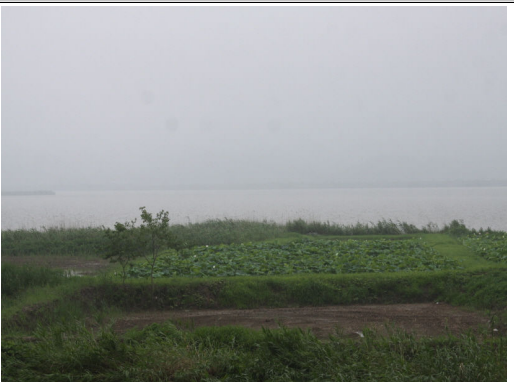
관찰내용	· 하천변 관리가 되지 않음.	· 와초리 갈대군락을 없애고 연꽃단지 조성하고 있음

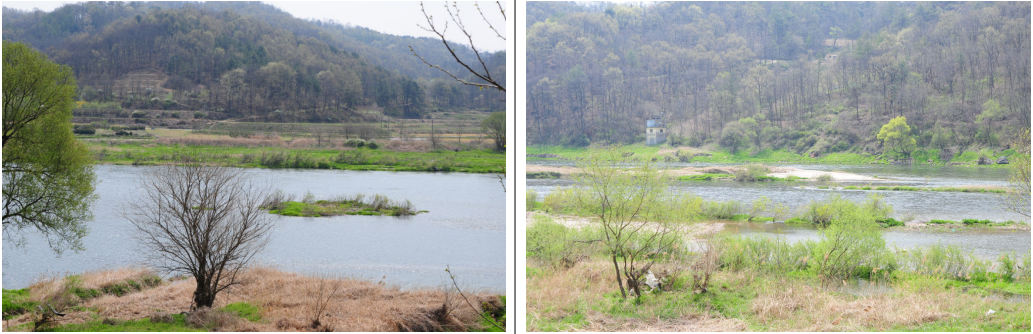
위치	· 세종시 금남면 부용리	
서식지 환경	· 하상은 굽은 모래 위에 자갈이 덮고 있음. 유속이 높은 편이고, 수변 식생은 약간 발달되어 있으며 하중도가 발달되어 있음	
구분	St.3	
현장사진

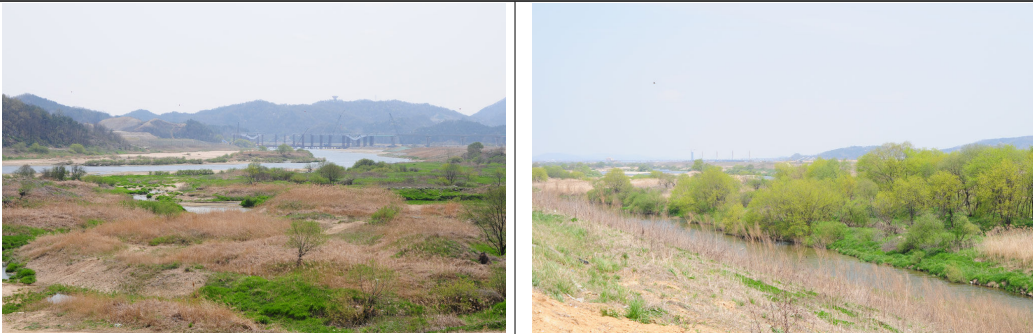
위치	· 세종시 연동면 보통리	
서식지 환경	· 미호천 수역으로 하상은 굽은 모래로 구성되어 있고, 유속은 완만함. 모래가 퇴적되어 하중도와 습지가 발달되어 있고 수변 식생은 약간 발달됨. 과거 천연기념물이자 멸종위기야생동식물 1급 종인 미호종개가 서식한 지역임. 현재는 수질악화 등으로 인하여 서식하지 않을 것으로 추정됨	
구분	St.4	
현장사진

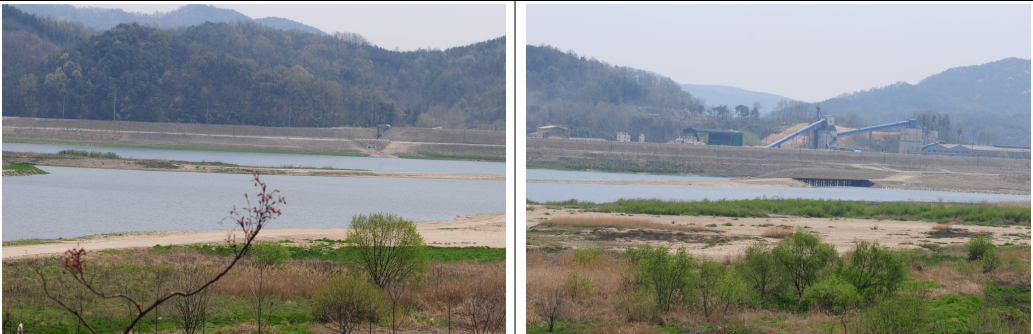
위치	· 세종시 연동면 보통리	
서식지 환경	· 미호천과 금강 본류가 합류하는 지점으로 하상은 모래로 구성되어 있고, 하변은 공원 부지로 만들어져 있으며, 수변식생은 빈약하나 고수부지 공원으로 이용하기 위해 인공 식재가 되어 있음

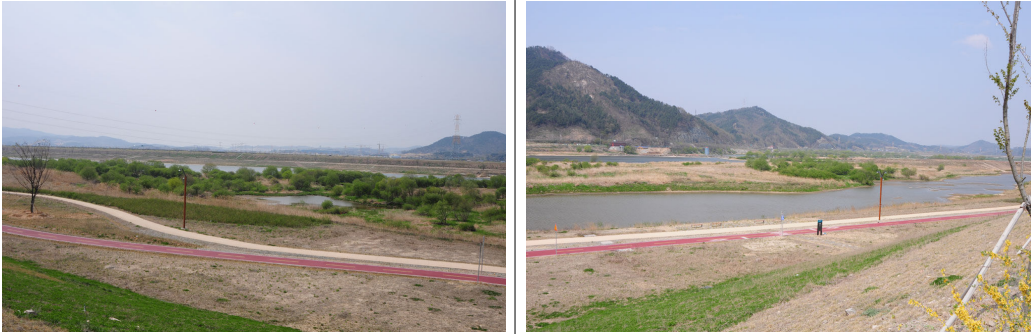
위치	· 세종시 금남면 봉기리	
서식지 환경	· 하상은 모래로 구성되어 있고, 물은 탁하고 흐름은 군데 군데 정체되어 있으나, 소하천이 합류되고 고수부지 공사로 인하여 수변 식생은 빈약하나, 하중도가 발달되어 있고 습지가 군데군데 형성되어 있음	
구분	St.6	
현장사진

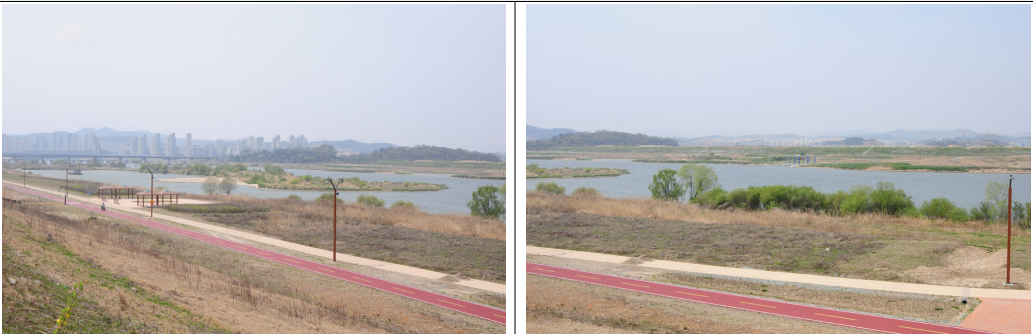
위치	· 세종시 금남면 대평리	
서식지 환경	· 세종보 상류방향으로 하상은 모래로 구성되어 있고 하천변은 공원화되어 있으며, 하중도에는 일부 식생이 보전되어 있으나, 소형 보트 선착장이 건설되어 있음	
구분	St.7	
현장사진

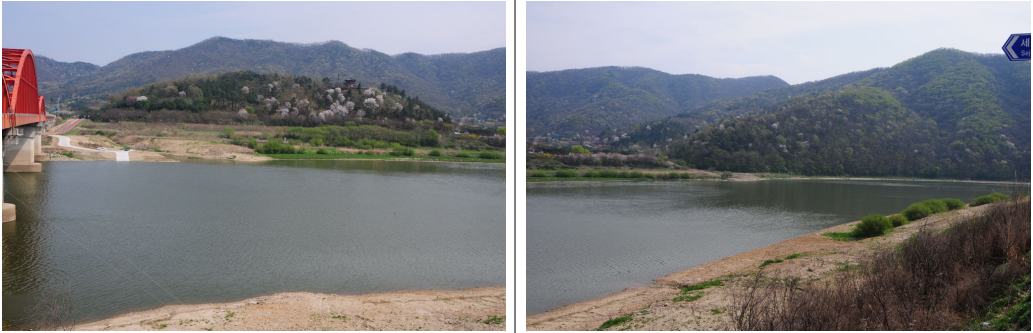
위치	· 충남 공주시 반포면 도남리(불티교 아래)	
서식지 환경	· 세종보 하류방향으로 금강 본류로 유입되는 소하천인 도남천이 합류하는 지점으로 하상은 모래로 구성되어 있고 유속은 완만함. 주변에서 유일하게 일부 구간에 자연 식생이 유지되고 있는 수역임

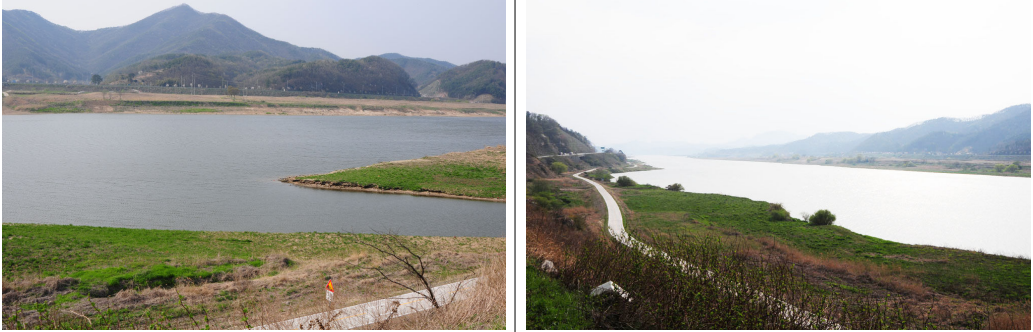
위치	· 충남 공주시 검상동	
서식지 환경	· 소하천인 검상천이 금강과 합류하는 지역으로 수변 정리가 이루어져 수변식생은 매우 빈약한 편이고, 과거에 비해 수위가 매우 높아져 있음	
구분	St.12	
현장사진

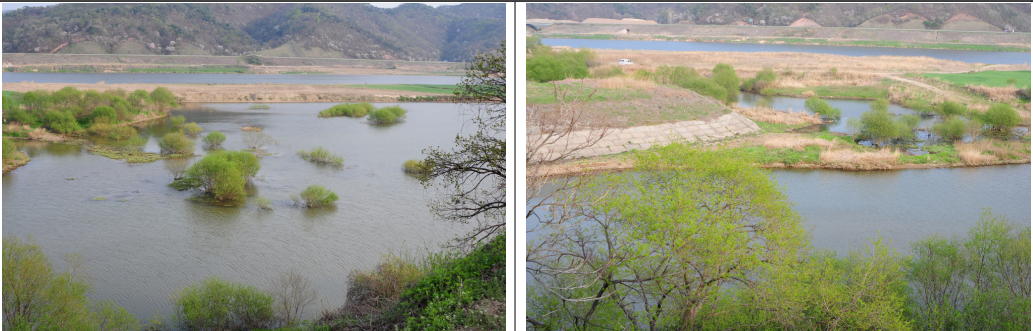
위치	· 충남 공주시 우성면 어천리	
서식지 환경	· 어천이 금강과 합류하는 지역으로 하중도 및 습지가 발달되어 있음. 수변 식생은 발달한 편이나, 헬기 착륙장이 건설되어 있음	
구분	St.13	
현장사진

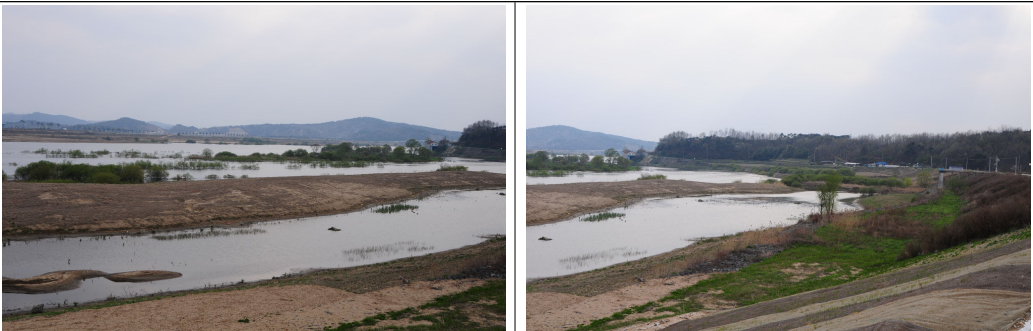
위치	· 충남 청양군 청남면 동강리	
서식지 환경	· 백제보 상류방향으로 금강 본류와 잉화달천이 합류하며 하상은 주로 모래로 구성되어 있고, 탁도는 높은 편임. 수변식생은 비교적 잘 발달됨. 인위적으로 형성된 것으로 보이는 하중도가 건설되어 있고, 습지가 형성되어 있음

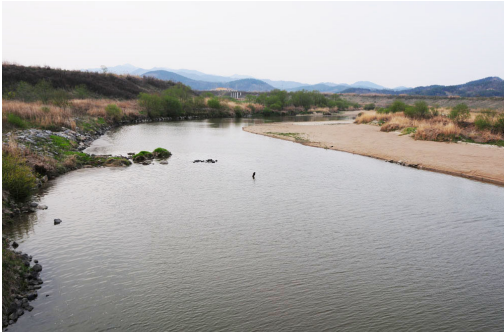
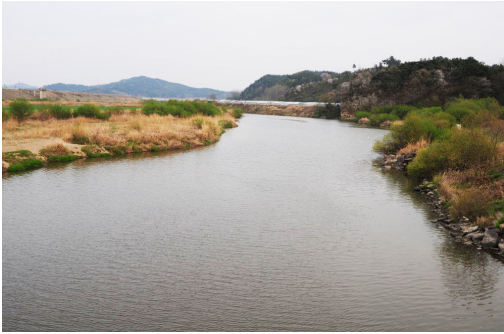
위치	· 충남 부여군 규암면 금암리	
서식지 환경	· 금강과 지천이 만나는 합류지역의 약간 상류 지역으로 하상은 대부분 모래로 이루어져 있으며 거의 전 구역이 느린 여울 구간이나, 하천 공사의 영향으로 탁도는 약간 높고 물의 흐름은 느려짐. 미호종개 및 흰수마자 서식지임	
구분	St.15	
현장사진

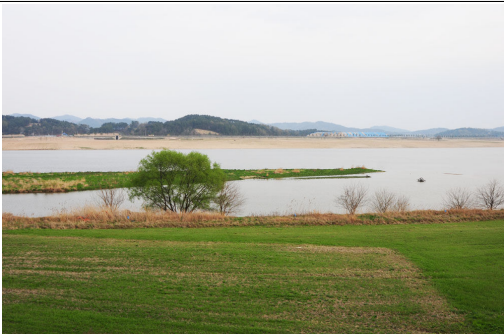
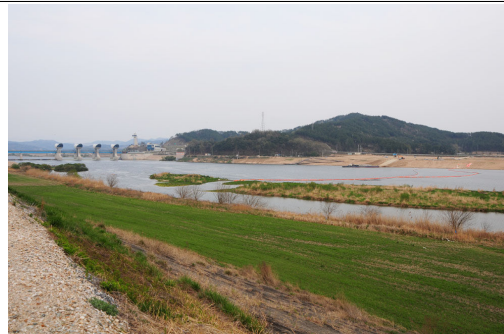
위치	· 충남 부여군 규암면 금암리	
서식지 환경	· 백제보 하류방향으로 지천과 금강이 합류하는 지역으로 하중도가 발달되어 있으나 하천변 공사 등으로 인하여 수변식생은 매우 빈약함	
구분	St.16	
현장사진

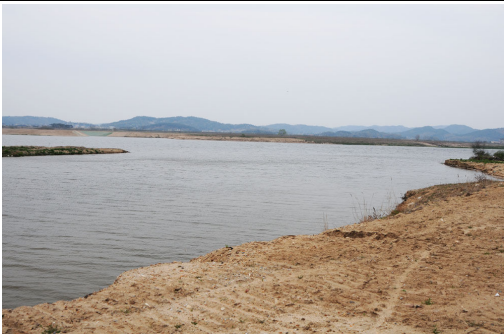
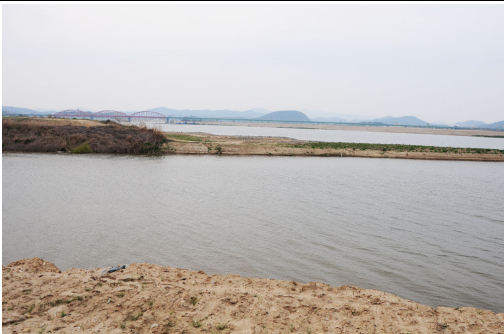
위치	· 충남 부여군 장암면 석동리	
서식지 환경	· 금강과 금천 합류지역 부근으로 물은 정체되어 있으며 주변은 대부분 농경지로 구성되어 있고, 수변은 공사로 인하여 식생이 매우 빈약함

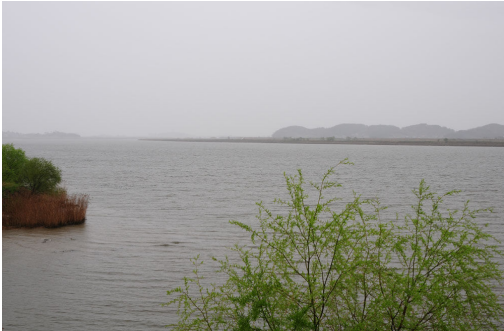
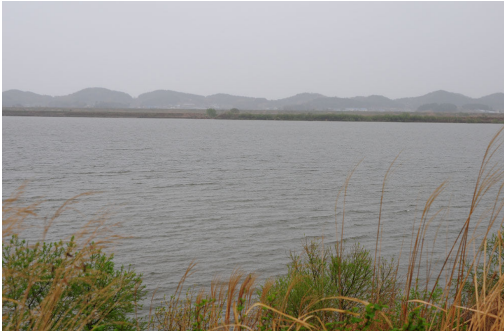
위치	· 충남 부여군 세도면 간대리	
서식지 환경	· 금강과 사동천이 합류하는 지역으로 수변 식생은 잘 발달되어 있고, 수량은 매우 풍부한 편임	
구분	St.21	
현장사진

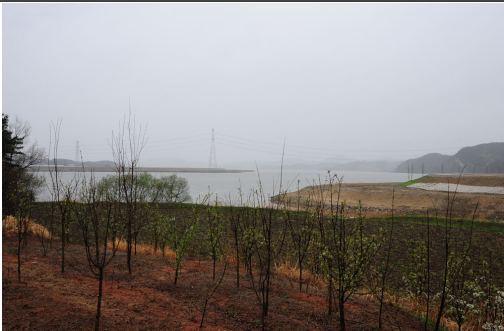
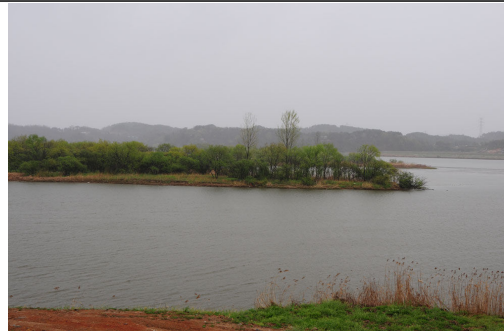
위치	· 충남 부여군 임천면 비정리	
서식지 환경	· 금강과 임천천이 합류하는 합지역으로 물은 탁하고, 하천변 공사로 인하여 수변식생은 매우 빈약한 편임	
구분	St.22	
현장사진

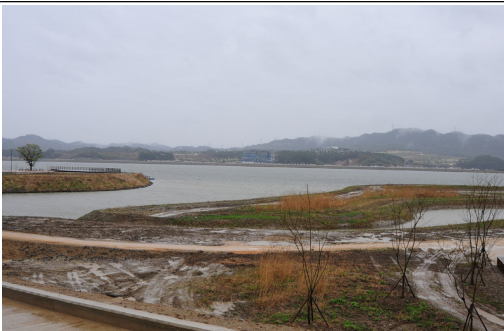
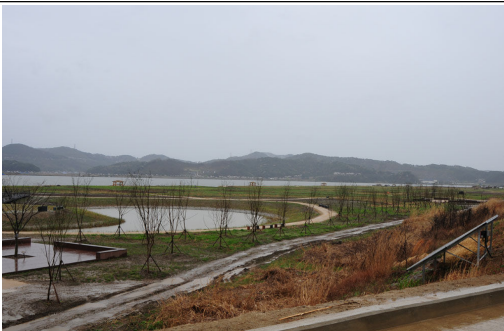
위치	· 충남 서천군 한산면 신성리	
서식지 환경	· 금강과 서사천이 합류하는 지역으로 갈대밭 군락이 발달한 지역이나 수변 공사로 인하여 식생은 매우 빈약하고 수변 공원이 조성되어 있고 습지가 일부 형성

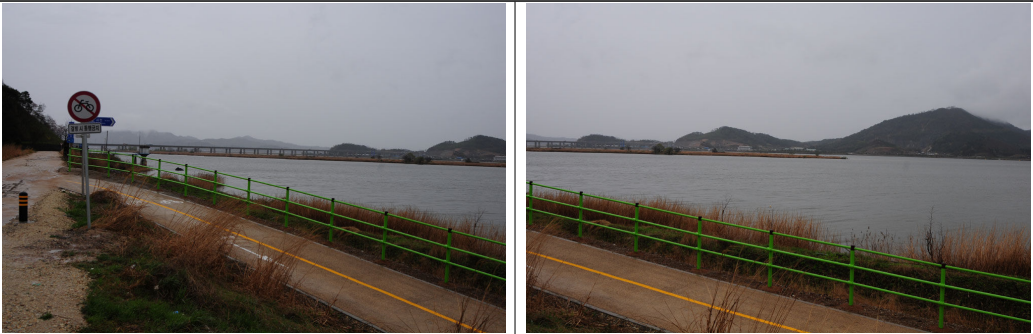
위치	· 충남 서천군 화양면 와초리	
서식지 환경	· 금강 하구둑 부근으로 금강대교가 지나가는 중간에 자연 하중도가 위치하고 있으며, 수변 식생은 발달되어 있고 오리류의 서식지로 알려진 지점임	
구분	St.25	
현장사진

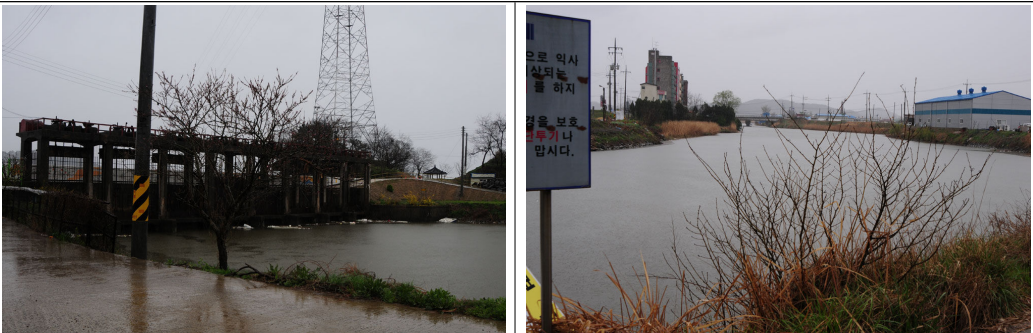
위치	· 충남 서천군 화양면 망월리	
서식지 환경	· 금강 본류와 화산천이 합류하는 지점으로 수문에 의해 수량이 조절됨. 유속은 매우 낮아 물의 흐름은 정체되고 탁도는 높은 편이며 수변 식생은 약간 빈약함

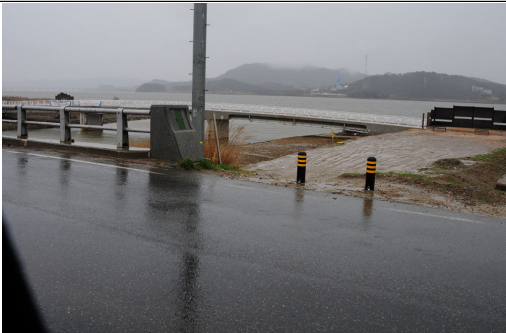
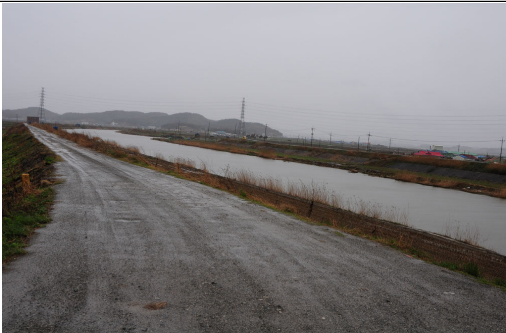
위치	· 충남 서천군 화양면 망월리	
서식지 환경	· 금강 본류와 길산천이 합류하는 지점으로 수량은 풍부하나, 수변 식생은 약간 빈약함	
구분	St.27	St.28
현장사진

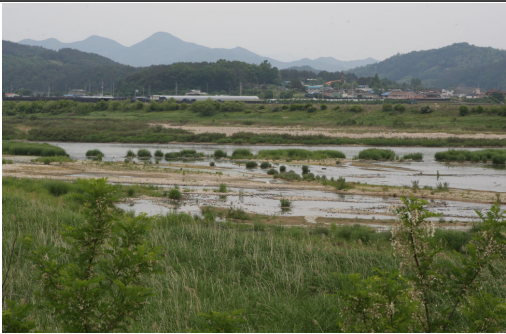
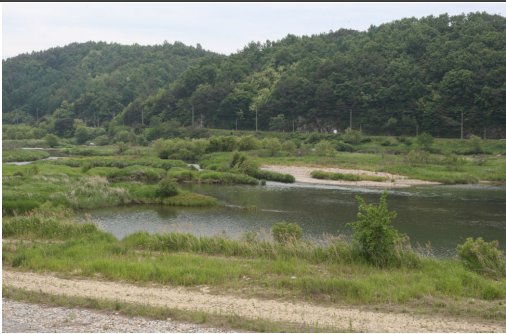
위치	· 충남 금산군 제원면 대산리	· 충남 금산군 제원면 저곡리
서식지 환경	· 봉황천 합류지역으로 넓은 면적의 습초지, 자갈, 모래 등 다양한 서식환경을 지님	· 천내습지 지역으로 봉황천 합류지역으로 넓은 면적의 습초지, 자갈, 모래 등 다양한 서식환경을 지님
구분	St.29	
현장사진

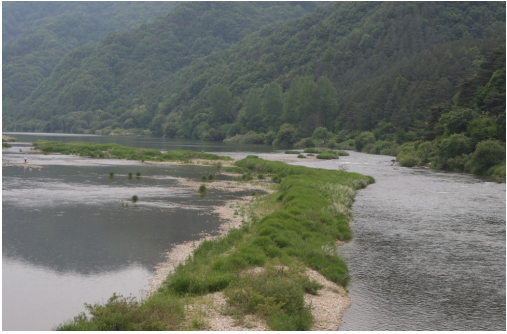
위치	· 충남 금산군 부리면 수통리(수통교)	
서식지 환경	· 넓은 면적의 여울이 형성되어 있으며 다양한 어류가 서식가능한 환경을 지님. 어로행위, 낚시 등으로 훼손이 심각함

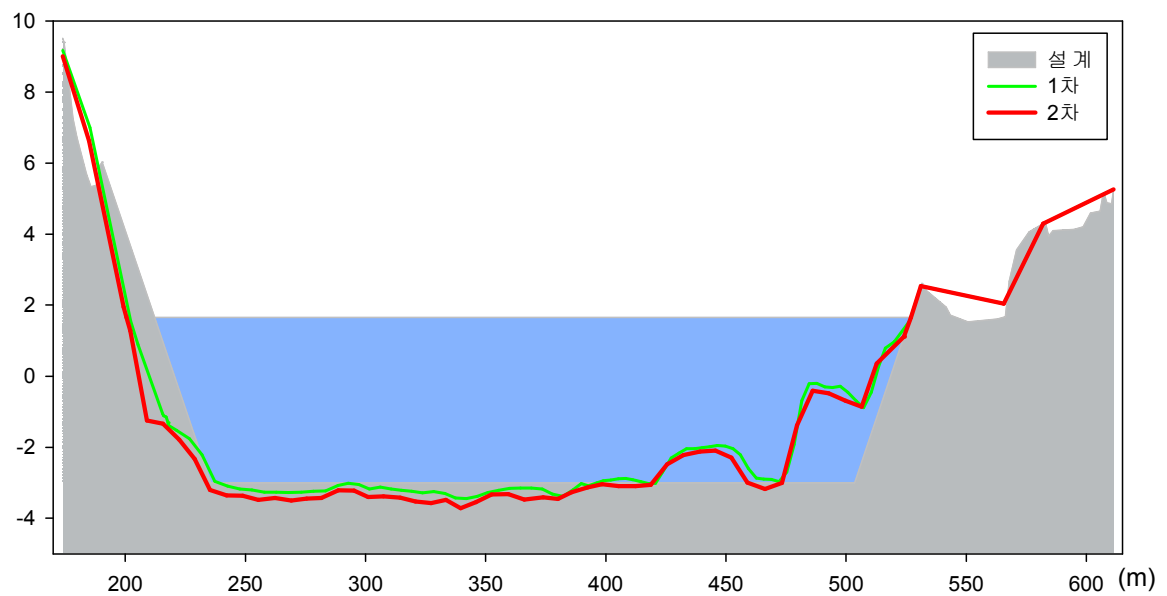
[그림 2-3-49] 백제보5 지점 횡단면 측량결과 유수부 확대

- 공주보5, 백제보1, 백제보3, 백제보5 지점은 하상의 변화가 적은 안정 하천의 형태를 보여주고 있으나, 당초 설계 계획과 준설심이 약 1~3m 이상 차이를 보이고 있어 준설사업이 잘못 시공되었을 가능성이 있음
- 침식이 진행중인 것으로 나타난 지점은 세종보3, 세종보4, 공주보4, 백제보2, 백제보4 지점임

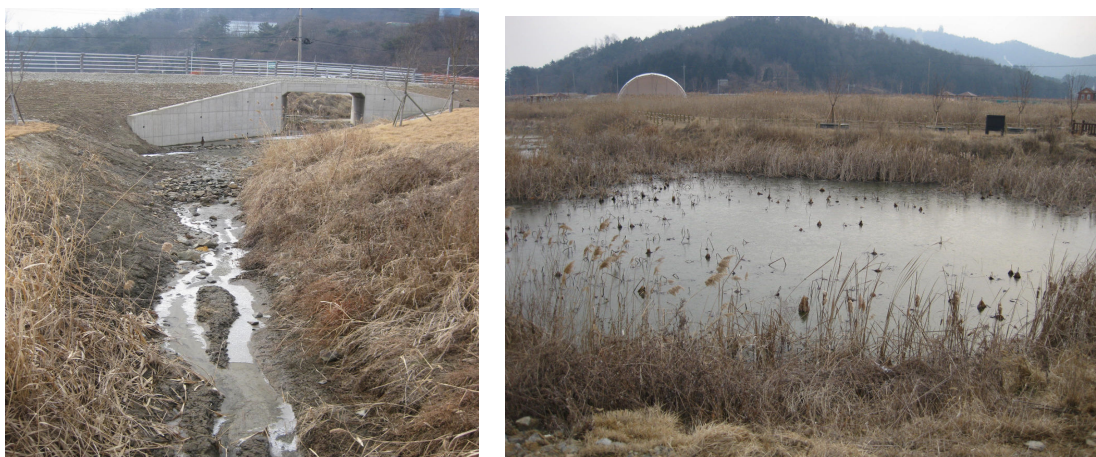
[그림 2-4-2] 인공습지 전경(익산지구, 2공구)

- 익산(성산)지구(2공구)에 습지가 조성되어 있으나, 습지를 유지하기 위한 충분한 유량이 유입되지 못하고, 다양한 식생이 조성되어 있지 않아 기능 유지가 어려움
- 충분한 습지유량 및 수질확보를 통한 생태계 조성방안 마련이 필요

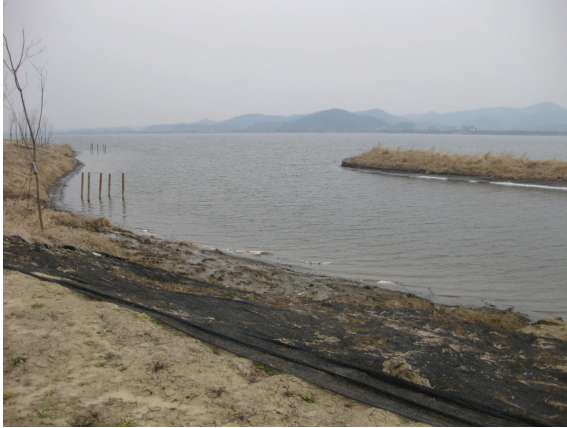
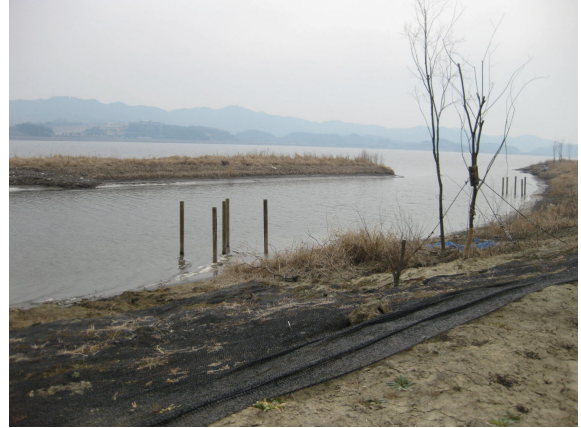
[그림 2-4-3] 대체서식지 조성지역(서천지구, 1공구)

- 웅포지구의 준설로 인해 큰고니 및 큰기러기의 대체서식지를 서천(시음)지구 주변에 조성하기는 하였으나, 대체서식지로의 역할이 가능한지에 대한 판단이 불가능함
- 공사잔재물이 그대로 방치되어 있고, 주변에 생태환경이 조성되어 있지 않아 대체서식지로의 역할이 불분명함
