금강정비사업 이후 수환경모니터링

< 1차년도 보고서 >

**충남발전연구원**
Chungnam Development Institute
원 장 박 진 도

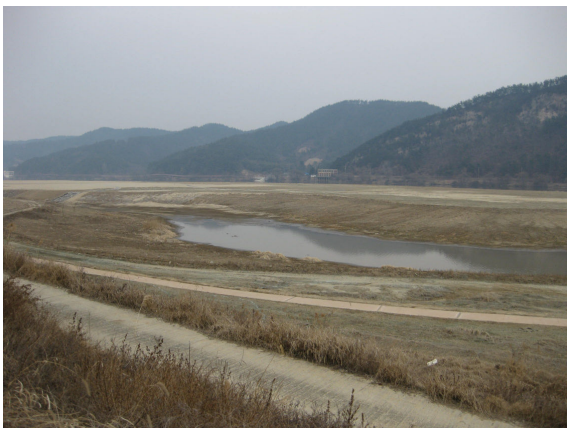
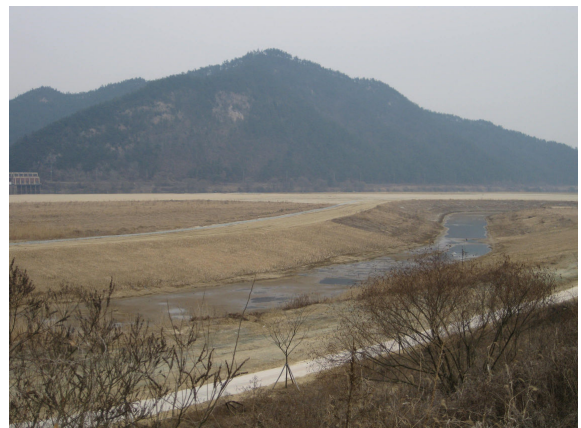
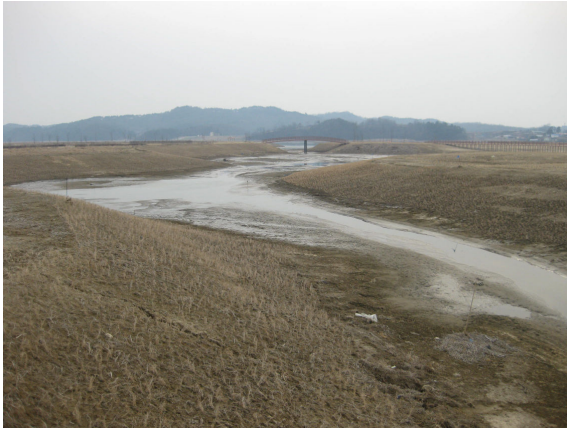
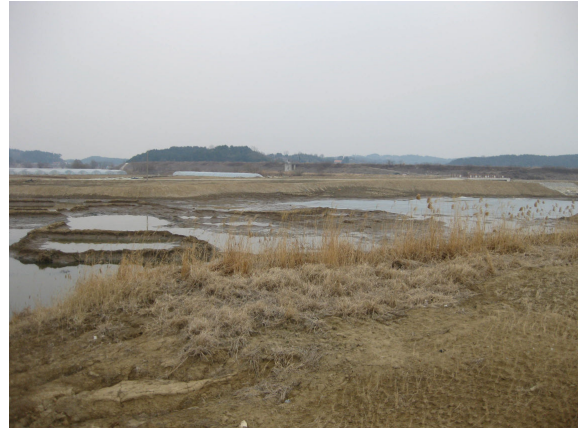
[그림 2-4-4] 대체습지 전경(장암 하황 · 봉정지구, 4공구)

- 하황습지 인근에 조성된 대체습지(하황지구 및 봉정지구 내)는 통수단면이 넓어 물길확보는 용이하나, 보의 운영에 따른 수위조절에 의해 습지의 유지유량이 좌우되는 현상이 발생할 수 있음
- 대체습지의 유지유량은 보 운영에 따른 하천유량의 변동에 따라 얼마든지 변화될 가능성이 있으므로 장기적인 모니터링을 통하여 유지유량의 확보여부 및 운영방안에 대한 검토가 필요
- 특히, 습지 인근에 생태환경에 조성되어 있지 않아 습지생태의 변화에 대한 중장기적인 모니터링이 요구됨

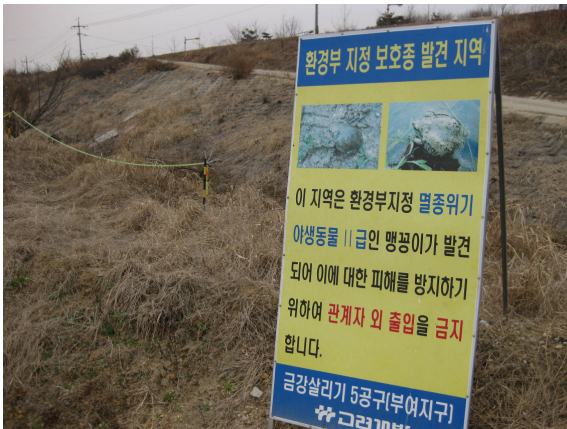
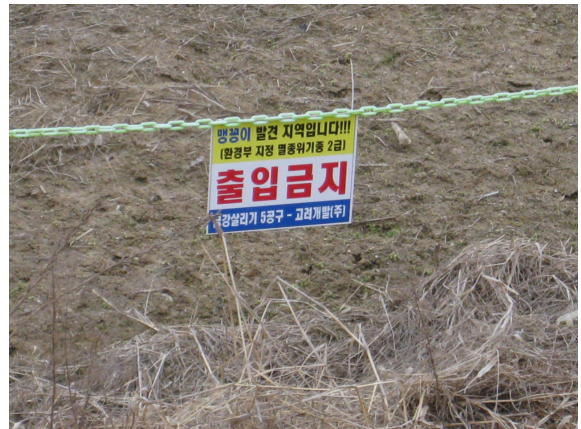
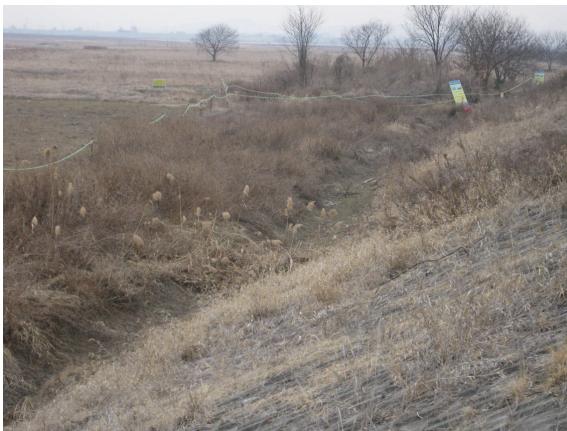
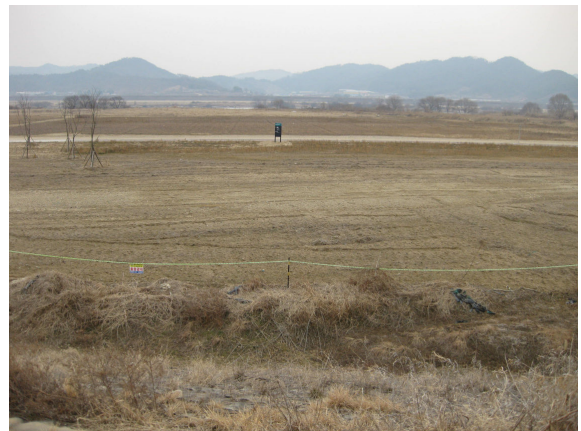
[그림 2-4-5] 맹꽁이 보전지역 전경(부여 군수지구, 5공구)

- 부여(군수)지구(5공구) 사업구간 내 멸종위기종인 맹꽁이 발견지역을 보전지역으로 설정하였으나, 공사지역과 멀리 떨어져 있지 않아 서식환경에 영향을 받을 것으로 판단됨

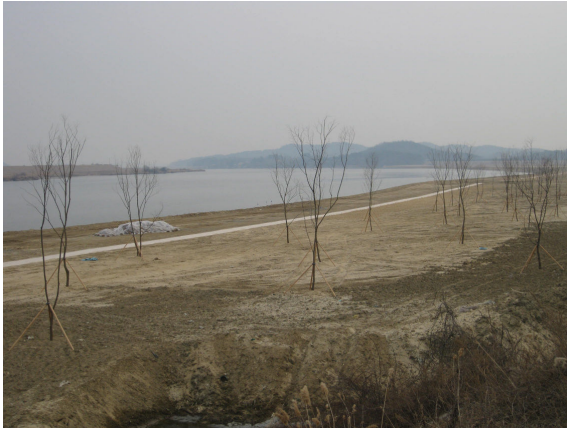
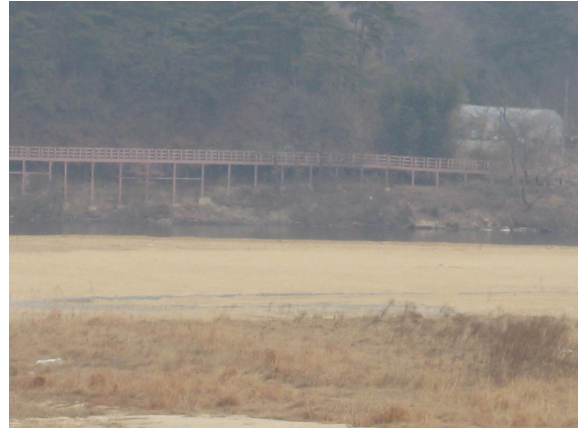
[그림 2-4-6] 수변부 및 산지부에 설치된 자전거도로 전경(장암지구, 4공구)

- 자전거도로는 수변부에서 이격하여 설치하여야 하나 일부 구간이 수변부에 너무 가깝게 설치되어 있으며, 산지부를 통과하는 경우 노선을 우회하거나 변경하여야 하나, 자전거도로를 산지부에서 이격하여 데크로 설치함으로 인해 주변 환경에 영향을 미칠 것으로 판단됨

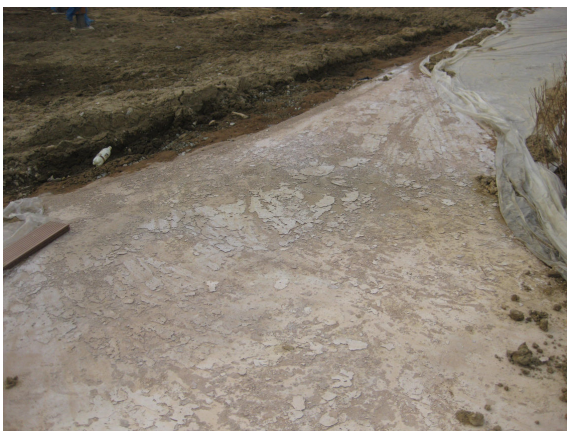
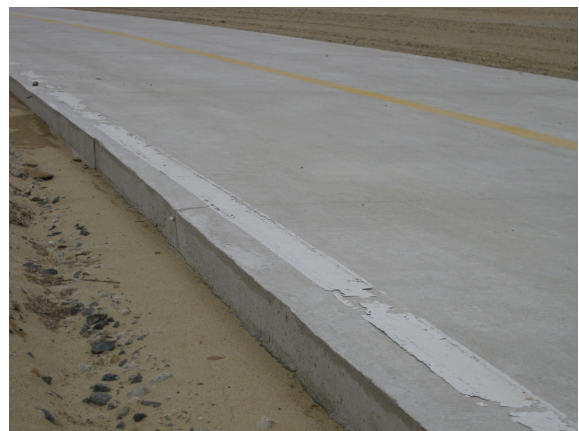
[그림 2-4-7] 자전거도로 설치(장암·부여지구, 4·5공구)

- 자전거도로는 자연적 토양의 투수성을 보유할 수 있는 포장재를 이용하여 설치하여야 하나, 불투수성 재질(콘크리트)을 사용하여 설치
 - 겨울철 시공으로 자전거도로 바닥면이 제대로 시공되지 못하여 표면이 벗겨져 있는 현상이 발생
 - 불투수성 재질인 콘크리트를 사용하여 자전거도로를 설치

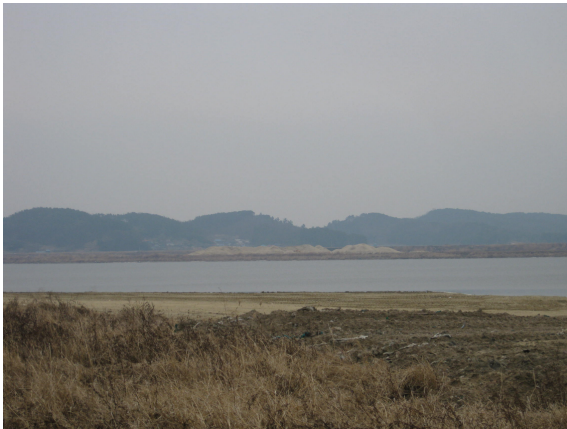
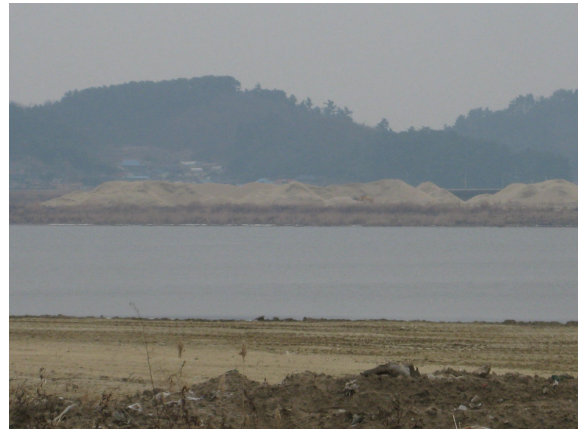
[그림 2-4-8] 하천구역 내 준설토를 적치한 현장(서천지구, 1공구)

- 하천준설공사가 완료되었으나 하천구역(제외지) 내에 준설토를 장기간 적치한 것으로 보여짐
- 준설공사가 완료된 이후(2012년 2월)에도 제외지에 준설토를 적치하고 있어 강우에 따라 하천유량이 늘어나는 경우에는 하천으로 다시 유출될 가능성이 있는 것으로 판단됨

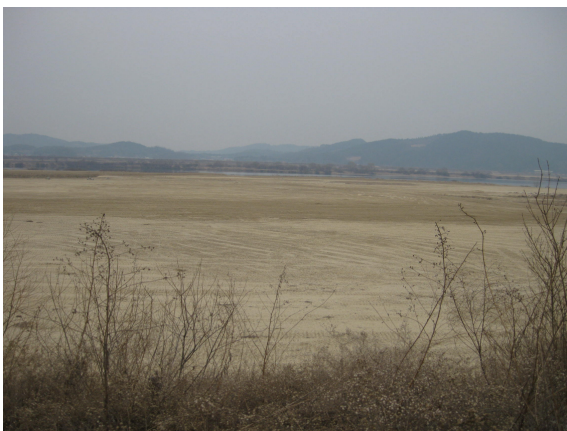
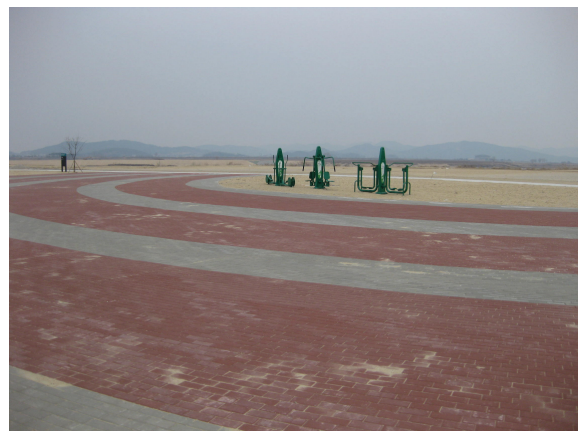
[그림 2-4-9] 하천구역에 설치된 체육시설(부여지구, 5공구)

- 하천정비사업이 완료되어 하천은 정비가 잘 되어 있으나, 주민의 접근이 어려운 지역에 체육시설만 설치되어 있음
- 하천정비가 완료되어 보기에선 좋으나, 하천 둔치에 체육시설이 설치되어 미관상 보기에 좋아 보이지 않음

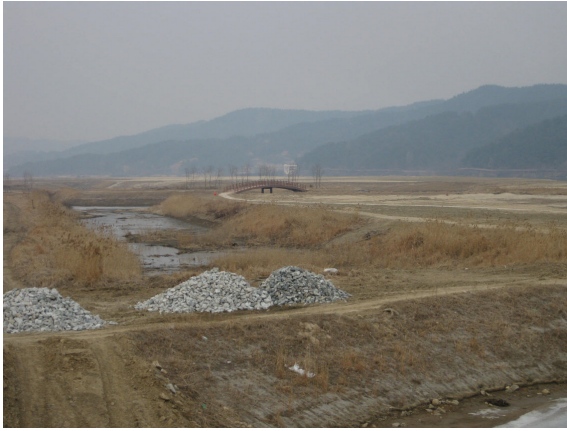
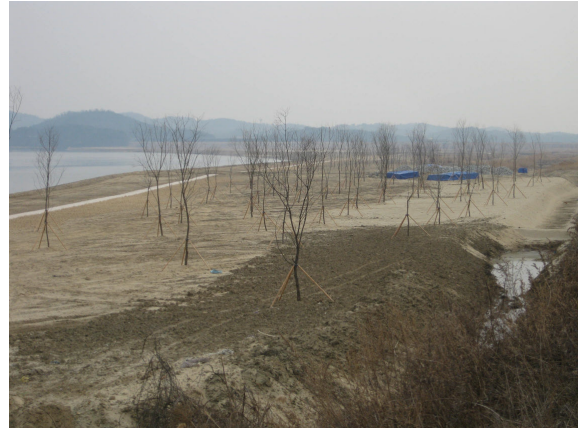
[그림 2-4-10] 건설폐기물이 있는 하천둔치 전경(장암지구, 4공구)

- 건설폐기물이 하천 둔치에 널려져 있음

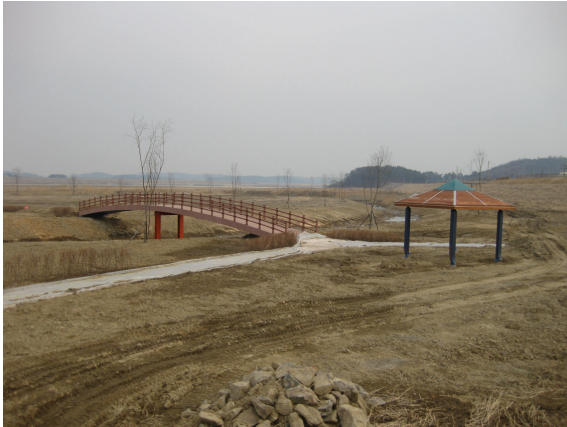
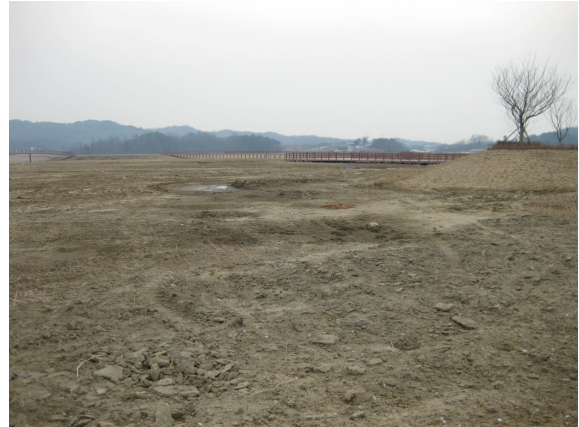
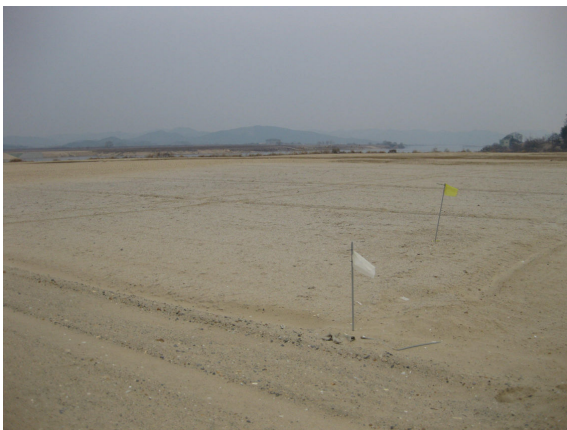
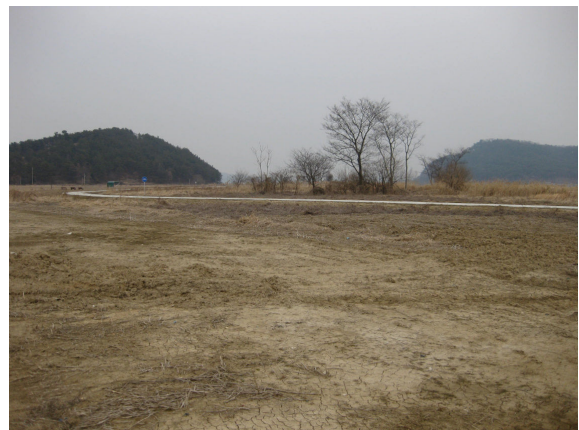
[그림 2-4-11] 장암 및 부여지구 하천 전경(4·5공구)

- 하천 제방 및 둔치는 정비가 완료되었으나, 인공시설물의 설치 등 최종사업이 마무리 되지 못함(2012년 2월)
 - 특히, 장암지구(4공구) 및 부여지구(5공구)는 최종사업이 마무리되지 못함

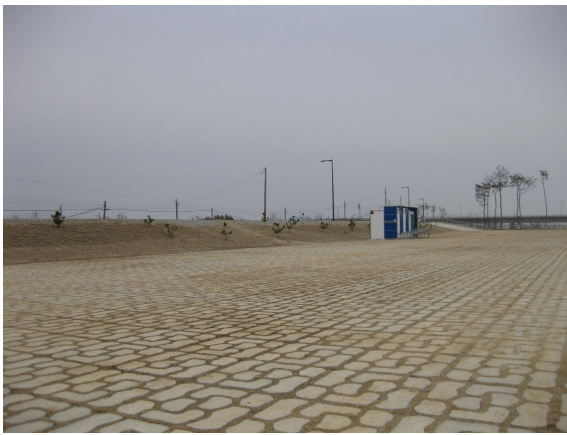
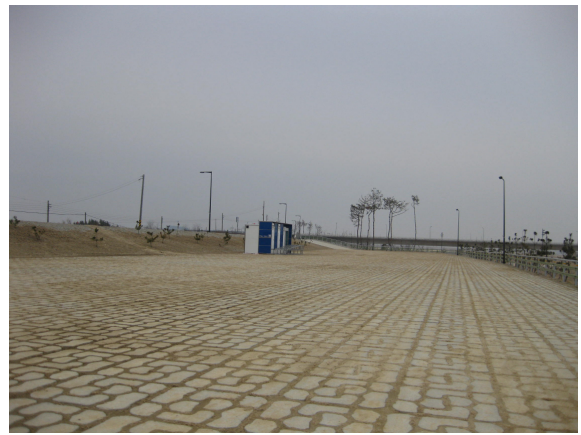
[그림 2-4-12] 주차장 전경(강경 세도지구, 3공구)

- 환경영향평가 협의의견에 인공시설물 설치를 최소화하고 세도 및 개척지구에 주차장 계획을 제외하도록 하였으나, 주차장이 설치되어 있음
- 인공시설물은 최소화하여 설치하였으나, 강경 세도지구 하천둔치에 주차장이 설치되어 있음

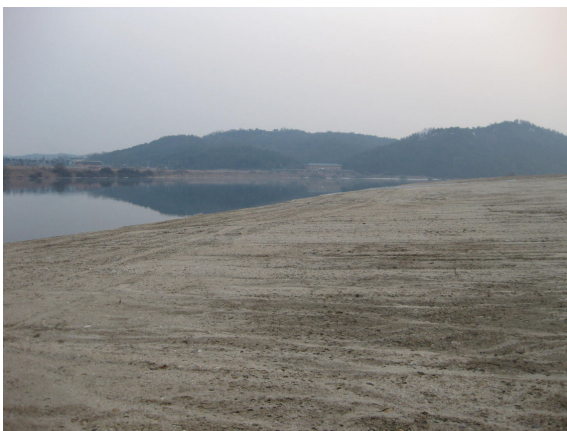
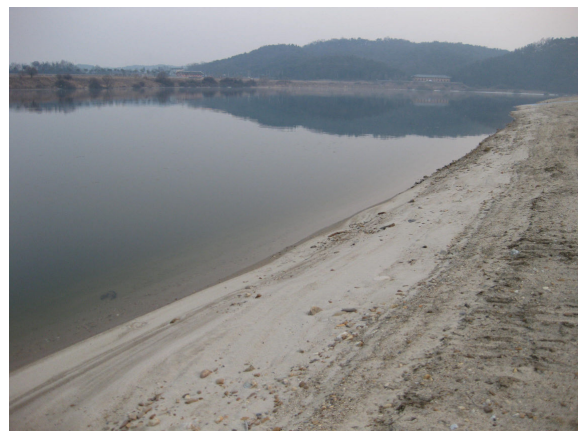
[그림 2-4-13] 부여군 호암리 백사장 전경(청남지구, 6공구)

- 보전가치가 있는 부여군 호암리 백사장이 하천준설공사로 인해 주변 환경이 변화된 것으로 판단됨

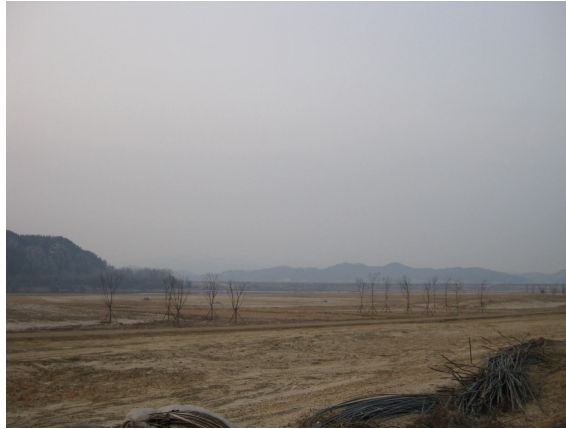
[그림 2-4-14] 건설폐기물이 있는 하천둔치 전경(청남지구, 6공구)

- 건설폐기물이 하천둔치에 널려져 있음

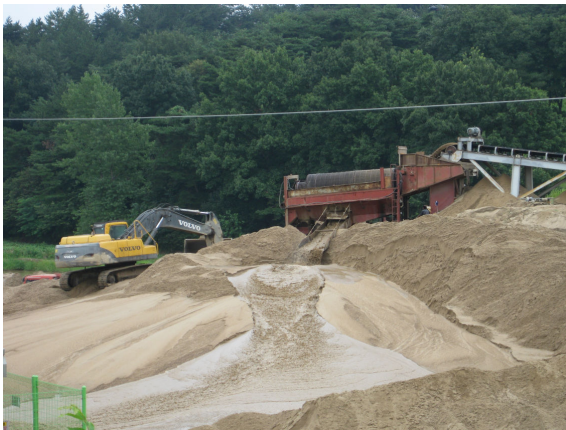
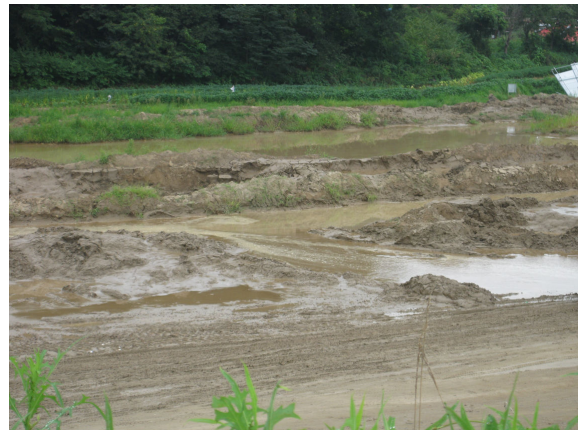
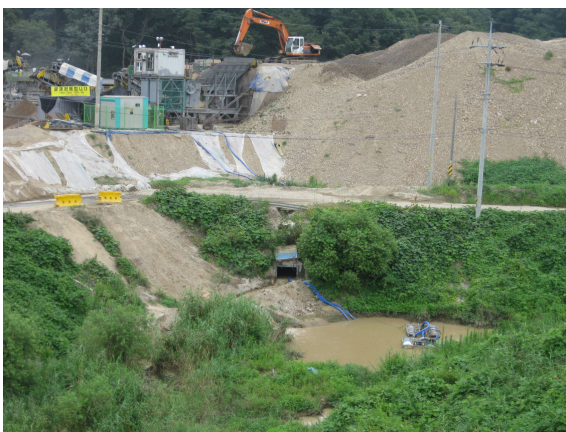
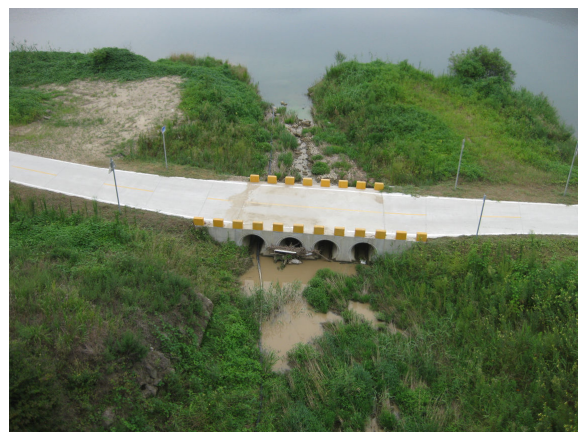
[그림 2-4-15] 준설토 적치장 수질오염 발생현장(청남·공주지구, 6·7공구)

- 제내지에 있는 준설토 적치장에서 골재/사토 선별작업이 시행되나, 오염저감시설이 없어 탁수로 인한 수질오염이 발생되고 있음

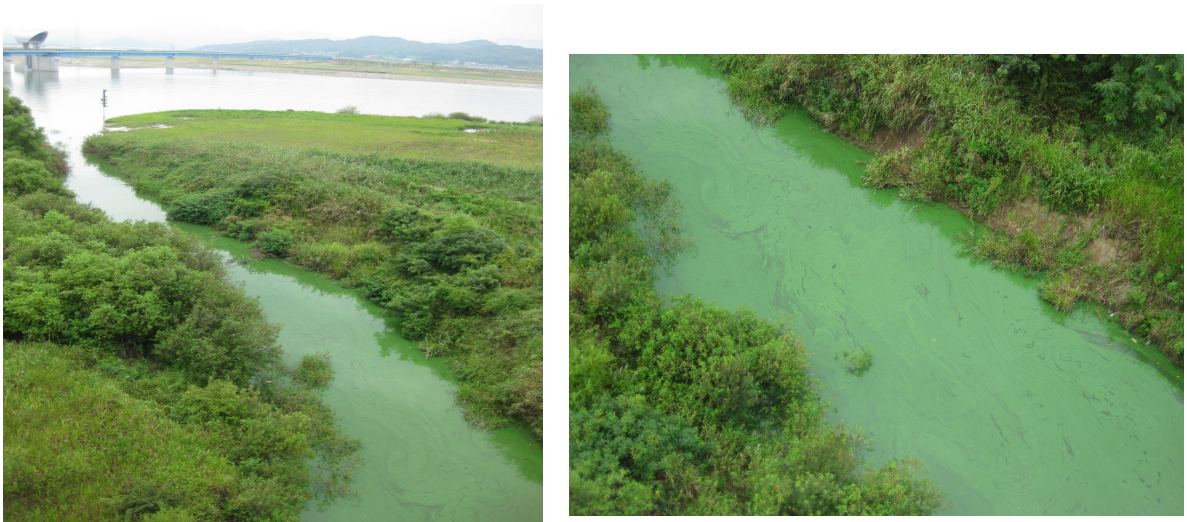
[그림 2-4-16] 백제보 인근 지류하천의 녹조현상 발생(청남지구, 6공구)

- 백제보 인근 금강본류와 금강으로 유입되는 지류하천 모두 조류발생(2012년 8월초)으로 인해 녹조현상이 발생하였으나, 별다른 방제작업이 시행되지 않고 있음
- 금강 본류의 물 색깔은 육안으로 볼 때 연한 연두색을 띄었으나, 인근 유역에서 유입되는 지류하천은 보 운영에 따른 체류시간 증가로 인해 진한 녹색을 띄고 있어 본류와 더불어 지류하천에 대한 수질개선 대책마련이 시급한 것으로 판단됨

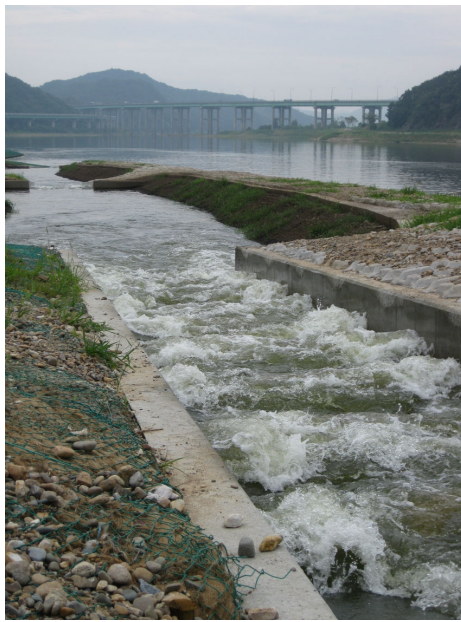
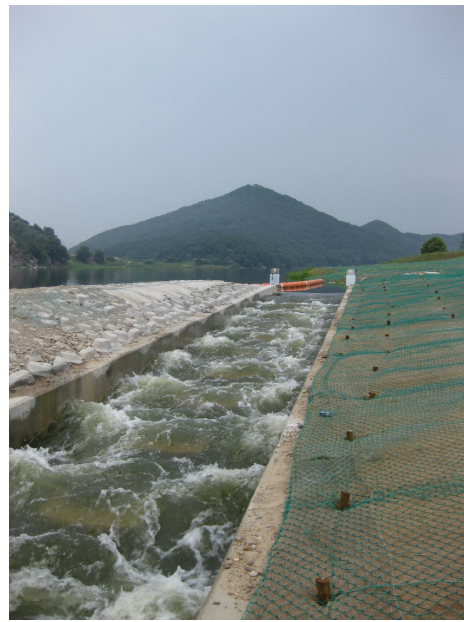
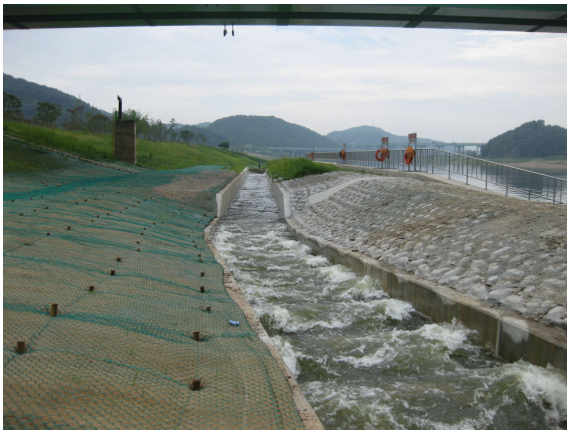
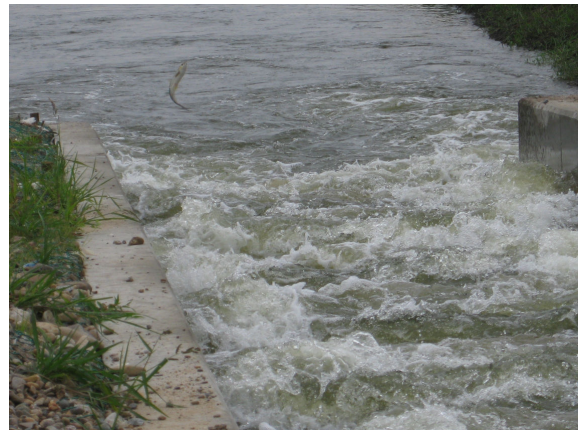
[그림 2-4-17] 공주보 어도 전경(공주지구, 7공구)

- 백제보에 자연형 어도가 설치되어 있으나, 백제보에 물이 넘치는 상황임에도 불구하고 어도 내에 유량이 풍부하게 공급되지 못하여 어도의 기능이 제대로 발휘되고 있다고 보기에는 한계가 있음
 - 백제보에 유량이 풍부한 상황에서도 어도의 유량이 충분하지 않은 것으로 평가되므로, 특히, 저수기와 갈수기에 어도 운영에 대한 대책이 수립되어야 할 것으로 판단됨
- 공주보 어도는 설치 초기 당시 많은 문제를 가지고 있었으나, 재공사를 통하여 협의의견에 맞도록 설치가 완료되어 운영중임

- 공주보에 유량이 많은 시기에 물고기가 어도를 이용하는 모습을 육안으로 관찰할 수 있었음
- 전체적으로 공주보 및 백제보 어도는 최소유량이 유지되고 있으나, 운영관리를 위해 세심한 관심과 노력이 필요한 것으로 판단됨

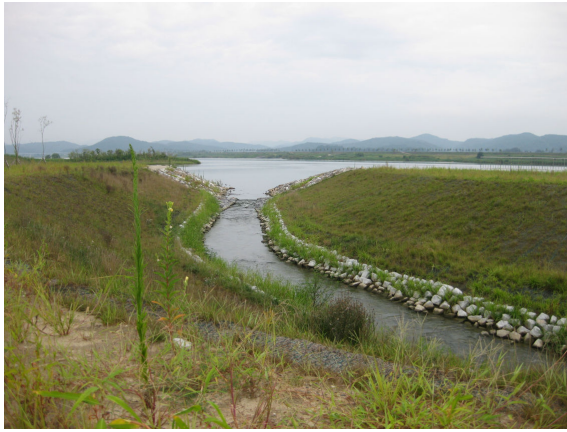
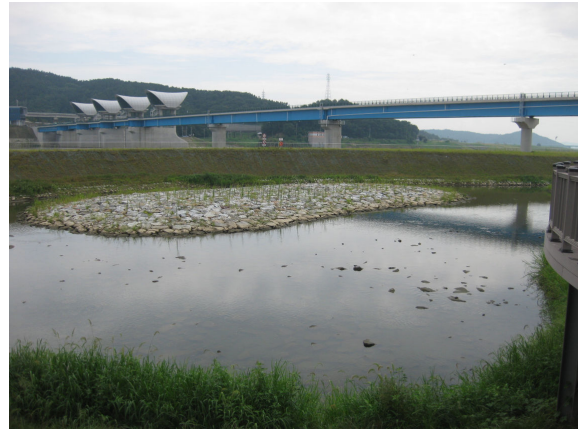
[그림 2-4-18] 백제보 어도 전경(청남지구, 6공구)

2012.03.14	<ul style="list-style-type: none"> · 백제보 수위는 매우 높음. 운영현황은 담수상태임 · 어도에 어류이동은 없음. 수위는 낮음. 유량도 적음. 효율성이 현재 낮음 · 어도는 곡선 수로에 물만 흐르고 있고, 어도는 도로 시공되어 있음 · 백제보 상류부 우안 호안벽과 평면바닥 연결부위 균열되어 있음 · 백제보 주변 둔치는 공사 그대로 보전됨. 백제보 상류 우안 둔치공원 식재작업중임 · 자전거도로 이용자는 없음. 자전거도로는 보전됨. 관리는 보통임. 활용성은 현재 없음 · 전반적인 수위는 높음. 악취가 남. 탁도는 높았음. 구간내 하상이나 호안, 바닥유지공 위에 녹초(이끼류)가 있음 	<ul style="list-style-type: none"> · 서식지는 매우 넓음. 나대지로 보전상태는 공사한 이후 방치되어 불량함 · 지천합류점 둔치 고라니 발자국 관찰됨 · 제방에 붉은머리오목눈이 등지와 알껍질 관찰됨 · 지천합류점 수로 비오리 7마리, 황산대교아래 기러기 7마리 관찰됨 · 둔치에 백로 발자국 있음

2012.04.17	<ul style="list-style-type: none"> 백제보 수위는 매우 높음. 운영현황은 담수상태임 어도에 어류이동은 없음. 수위는 낮음. 유량도 다소 적음. 효율성이 낮아 보임 백제보 주변 둔치는 15명 정도로 이용인원 다소 적음. 시공한 그대로 관리가 됨. 활용성 낮음 백제보 전망대 인근 자전거도로 균열이 크게 2곳 있음 자전거도로 이용자는 자전거 복장을 갖춘 3명으로 매우 적음. 자전거도로는 시공된대로 방치됨. 특별한 관리는 없음. 활용성은 매우 낮음 백제보 하류 호안에 침식 흔적 있음 전반적인 수질은 육안으로 보아 많이 나쁨. 수위는 조금 높음. 악취가 심함. 탁도는 흐림 백제보의 부유물이 매우 심각함 	<ul style="list-style-type: none"> 조류 : 황산대교 우안에서 오리류 7~8마리 관찰함

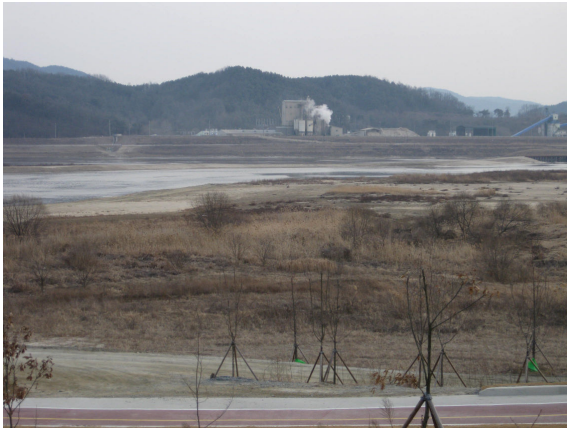
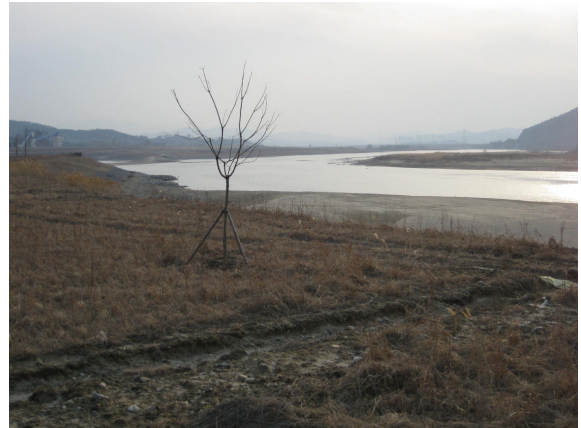
[그림 2-4-19] 합강리 지점의 전경

- 합강리 일원의 인위적인 유로변경을 자제
 - 금강과 미호천이 합류되는 합강리 지점은 인위적인 유로변경 없이 자연상태를 유지

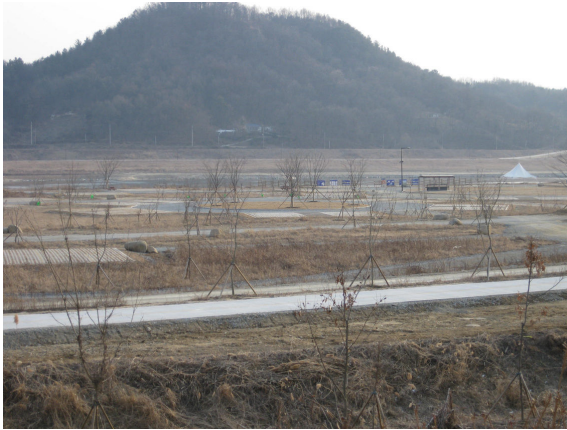
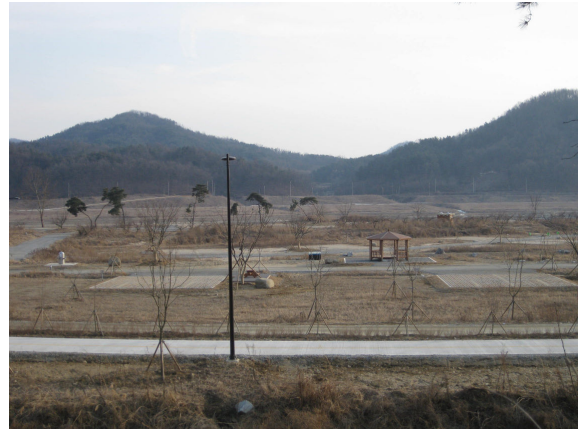
[그림 2-4-20] 미호천 합강공원의 전경

- 주민의 접근이 용이하지 않은 지역에 인공구조물의 설치를 제한하고 자연생태공간을 조성하도록 하였으나, 인공구조물이 설치되어 있음
 - 캠핑장, 자전거도로, 쉼터 등의 인공구조물이 설치되어 있음

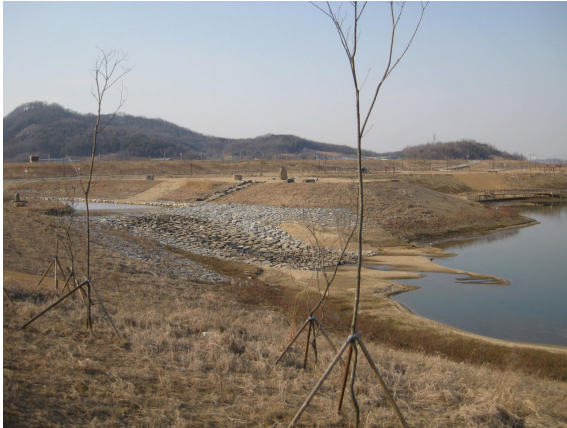
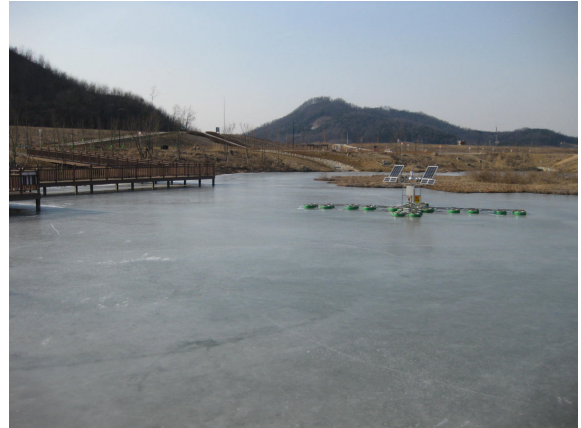
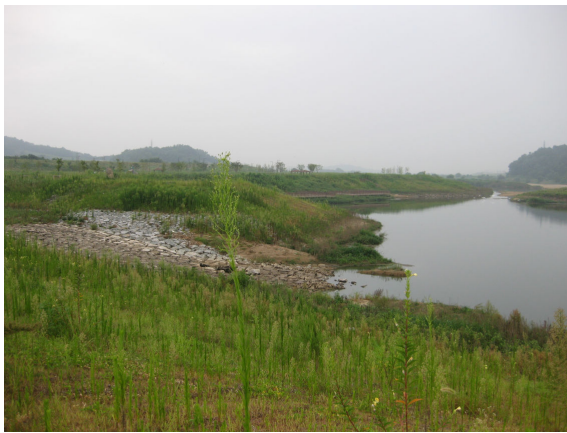
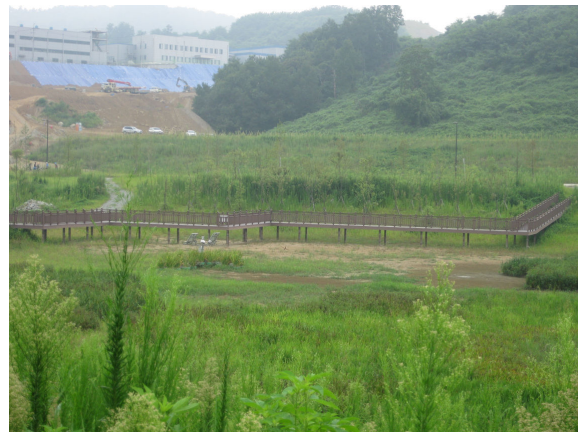
[그림 2-4-21] 미호천 인공습지 전경(2012년 2월, 8월)

- 미호천에 조성되어 있는 인공습지의 유지유량 확보가 어려움
 - 미호천에서 충분한 유량이 습지로 유입되지 못하고 있으며, 연기천에서 유입되는 하천유량도 거의 없어 습지가 정체되어 있어 표면이 얼어 있음
 - 습지에 물이 하나도 없이 메말라 있으며, 풀만 무성하게 자라 있어 습지의 역할을 제대로 하지 못하는 것으로 판단됨
- 어류 및 수중생물의 산란장 및 서식처 제공을 위한 교반 및 폭기순환장치도 유량감소로 인해 역할을 하지 못함

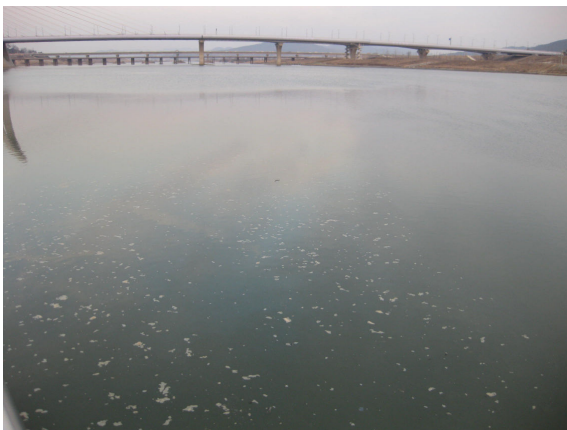
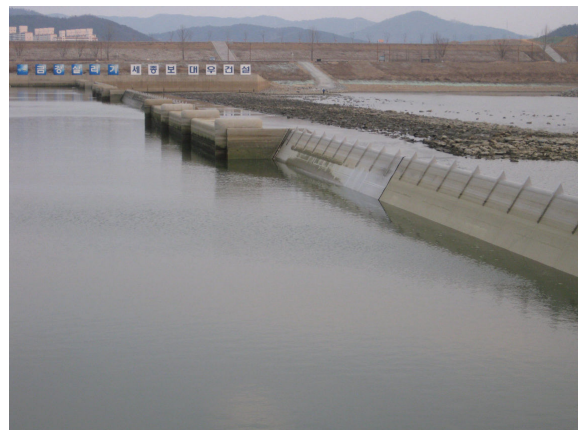
[그림 2-4-22] 세종보 인근 전경

- 수질악화 방지를 위하여 보에 수중폭기시설이 설치되어 있으나, 가동여부는 확인이 불가능함

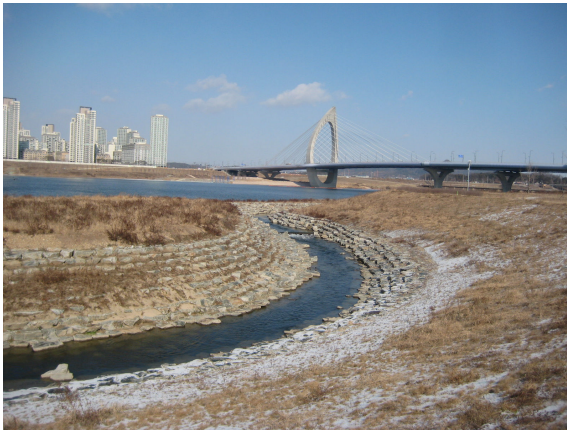
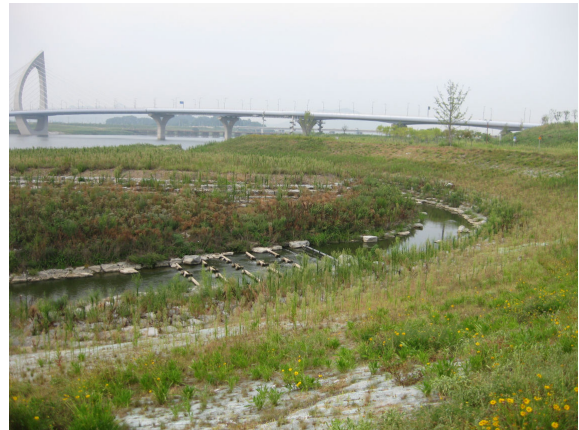
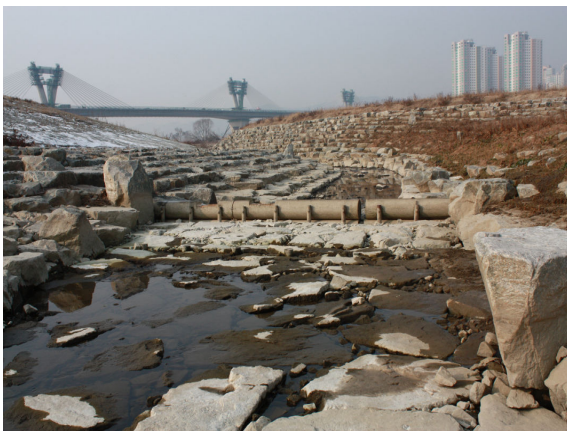
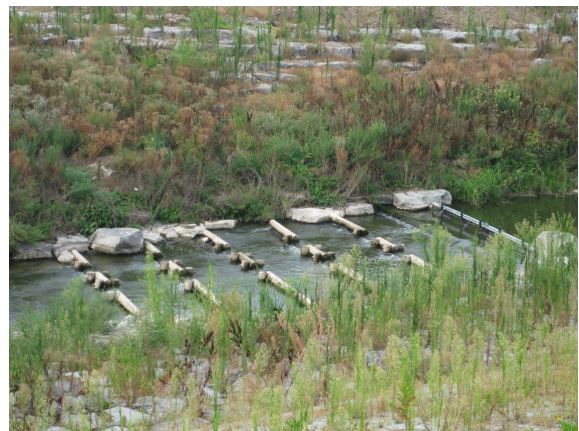
[그림 2-4-23] 세종보 어도 전경(2012년 2월, 8월)

조사일자	조사내용		비고
	형상변경	동·식물상의 변화	
2011.11.25	<ul style="list-style-type: none"> · 세종보 수위는 매우 낮음. 운영현황은 미담수 상태임 · 물에서는 비린내가 났고, 소수력발전소 앞에는 여전히 물이 정체되어 부유물이 떠있었음 · 어도에 어류이동은 아주 없음. 수위는 매우 낮음. 유량도 매우 적음. 효용성이 없어 보임. 어도에는 물이 거의 흐르지 않았음. 고인 물에는 녹조가 잔뜩 끼었음. · 세종보 주변 둔치는 관리가 안 됨 · 합강리공원 입구에 폐기물이 적치되어 있었음 · 하상보호공은 보전됨 · 전반적으로 수위는 높았으며 악취가 적었으나 탁도는 높았음 	<ul style="list-style-type: none"> · 특이사항 없음 	
2011.12.16	<ul style="list-style-type: none"> · 세종보 수위는 높음. 운영현황은 완전 담수상태임 · 수중보이기 때문에 투수 허용(누수의 개념이 아님) · 갈수기 때 유량 20~25톤. 가동보가 계단형인데 생태형 설계라고 함 · 어도에 어류이동은 아주 없음. 수위는 높음. 유량도 많음. 효용성이 아주 많아 보임. 어도 4개 여울, 여울 간 간격 800~1,000, 어도에 징검다리가 있는데 효용성 의심 · 유속이 매우 빨라서 물고기 올라가기 어려울 것으로 추정. 하지만 현재는 물고기 이동시기가 아니라 추후 지속적인 관찰이 요망됨 · 어도 주변 돌 쌓아놓은 것은 장마시 떠내려갈 것이라 추정 · 세종보 주변 둔치는 보전됨. 이용인원은 매우 적음. 인공적인 관리가 잘됨. 활용성 많아 보임 · 자전거도로 이용자는 매우 적음. 자전거도로는 보전됨. 관리는 잘됨. 활용성은 매우 많아 보임 · 저수, 고수호안은 보전됨. 하상보호공은 보전됨. 교각은 쇠골이 없음 · 전반적으로 수위는 높았으며 악취가 적었으나 탁도는 높았음 	<ul style="list-style-type: none"> · 서식지 면적은 매우 협소함 · 보전상태 매우 불량함 · 형태는 공원으로 개발됨. 마른 가시박 발견 · 너구리 족적 발견함

- 가동보의 운영조건에 따른 하천유량의 변동으로 어도의 기능이 상실되는 경우가 발생

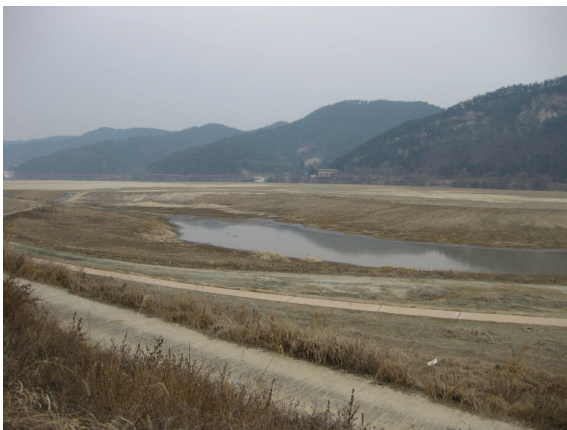
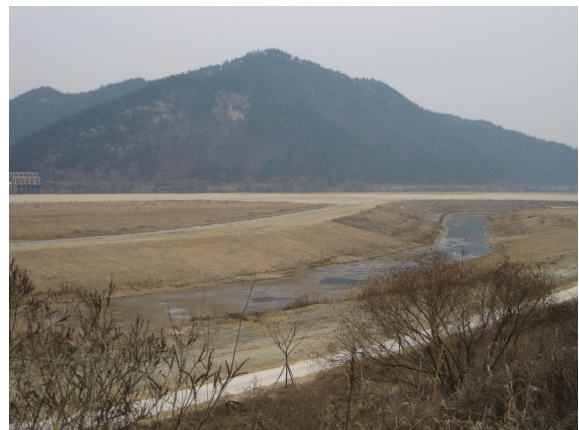
[그림 3-1-16] 인공습지 전경-1

- 공사로 인해 기존 습지의 영향이 불가피한 경우 인공습지를 조성하였으나, 대부분의 습지에서 충분한 습지유량을 확보하지 못하여 다양한 식생이 조성되어 있지 않았으며, 인공습지 주변에도 생태환경이 잘 조성되지 못하여 대체습지로서의 역할이 가능했는지에 대한 판단이 불가능한 습지도 존재하는 것으로 나타났음
- 인공습지의 유지유량은 보 운영에 따른 하천유량 변동에 따라 얼마든지 변화될 가능성이 있으므로, 장기적인 측면에서 습지의 생태환경을 조성하기 위해서는 저수기와 갈수기에도 안정적으로 유지유량을 확보하고 지속적으로 운영할 수 있는 방안에 대한 면밀한 검토가 필요함
- 인공습지로서의 역할을 할 수 있는지에 대한 평가는 습지의 생태변화에 대한 중장기적인 모니터링을 통해 이루어져야 할 것이며, 지속적인 관찰을 통하여 최종적으로 평가하여야 할 것으로 판단됨

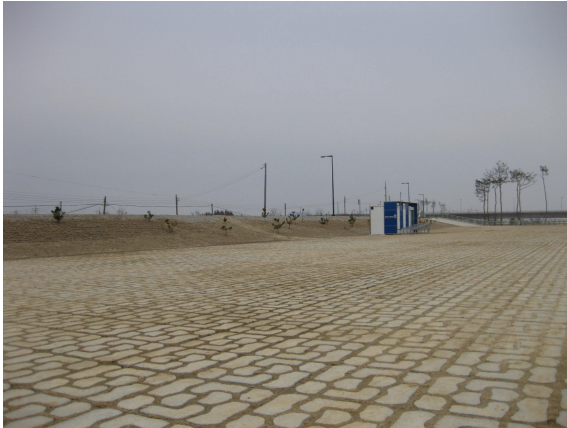
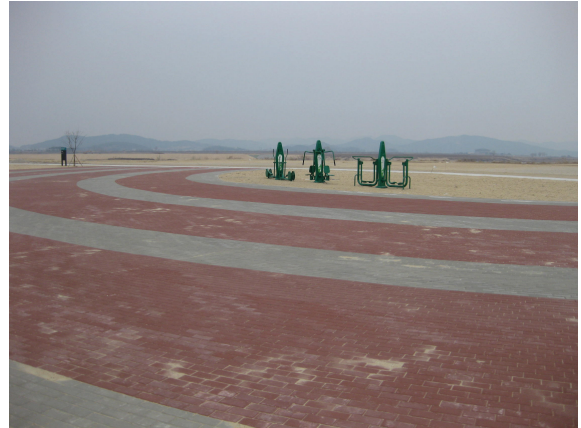
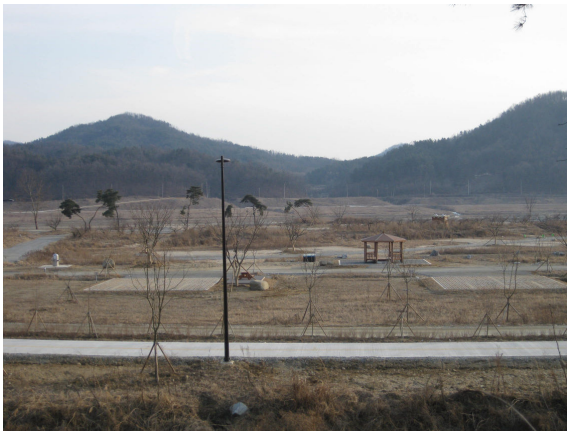
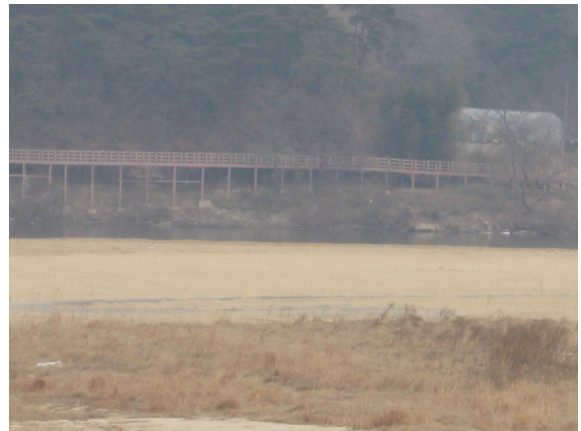
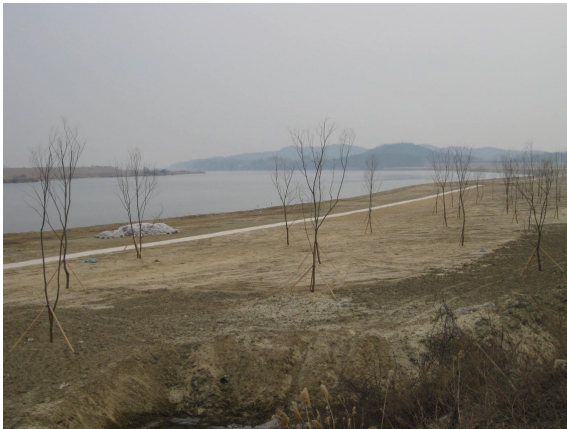
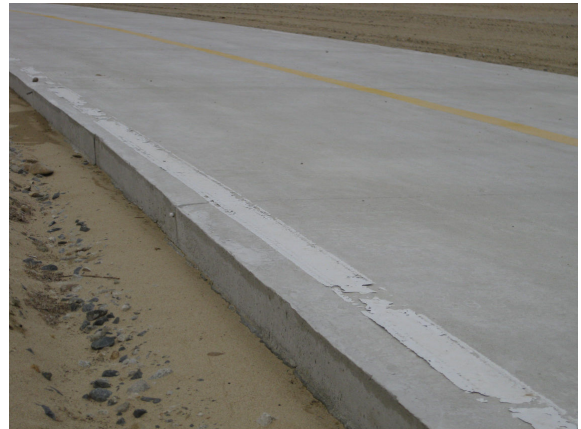
[그림 3-1-18] 인공구조물(자건거도로 포함)이 설치된 현장

- 주민의 접근이 용이하지 않은 지역에는 인공시설물의 설치를 최소화하고 자연생태공간으로 조성하도록 하였으나, 하천제방 및 둔치 등에 주차장, 캠핑장, 쉼터, 체육시설, 자전거도로 등 인공구조물이 설치되어 미관상 좋아 보이지 않음
 - 대부분의 인공시설물이 지역주민이 접근이 용이하지 않은 지역에 설치되어 있어 시설의 운영관리 및 활용 등에 대한 고민이 필요함
- 자전거도로는 자연적 토양의 투수성을 보유할 수 있는 포장재를 이용하여 설치하여야 하나 불투수성 재질인 콘크리트를 사용하였으며, 자전거도로의 설치도 수변부에서 이격하여 설치하거나 산지부는 우회하거나 변경하여야 하나, 일부 구간이 수변부에 너무 가깝게 설치되어 있을 뿐만 아니라 산지부에서 이격하여 데크로 설치함으로 인해 주변 환경에 영향을 미칠 것으로 판단됨

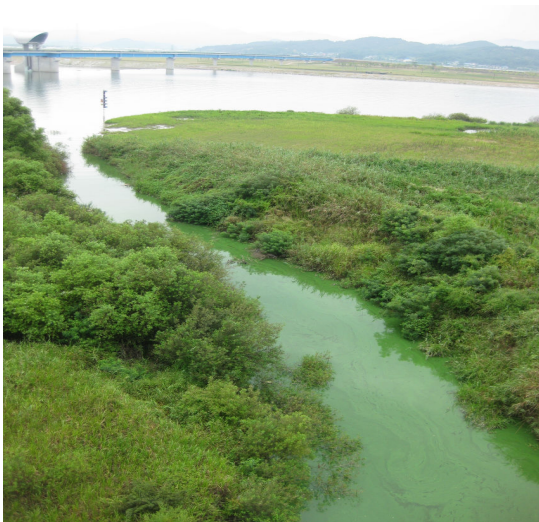
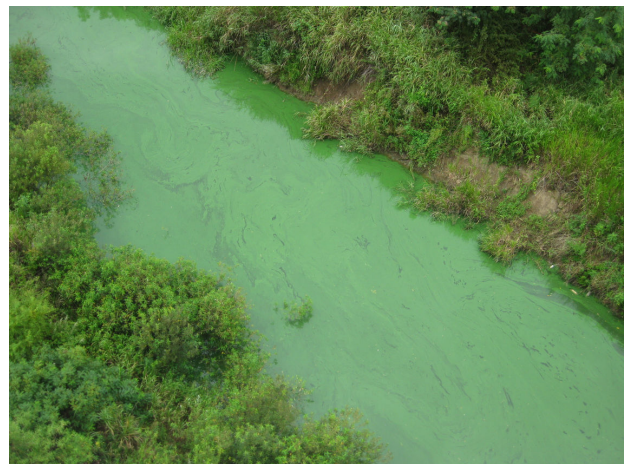
- 수질악화 방지를 위하여 금강의 3개 보에 수중폭기시설이 설치되어 있으나, 가동여부에 대한 확인이 불가능한 실정임
- 2012년 8월초 백제보 인근 금강본류와 금강으로 유입되는 지류하천 모두 조류발생으로 인해 녹조현상이 발생하였으나, 별다른 수질개선방안을 시행하지 않았음
- 특히, 금강으로 유입되는 지류하천은 보 운영에 따른 체류시간 증가로 인해 진한 녹색을 띄고 있어 본류와 더불어 지류하천에 대한 수질개선 대책마련이 시급한 것으로 판단됨

[그림 3-1-20] 지류하천의 녹조현상(백제보 인근)

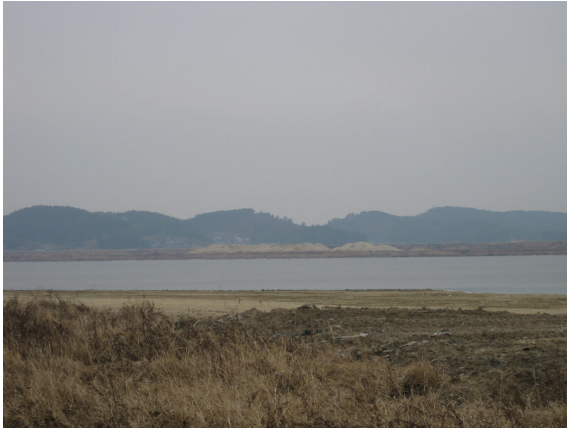
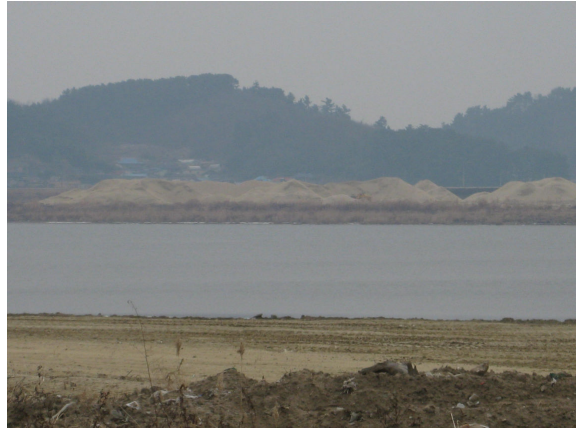
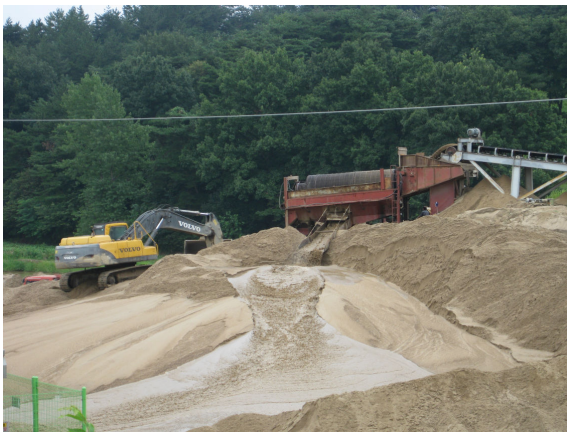
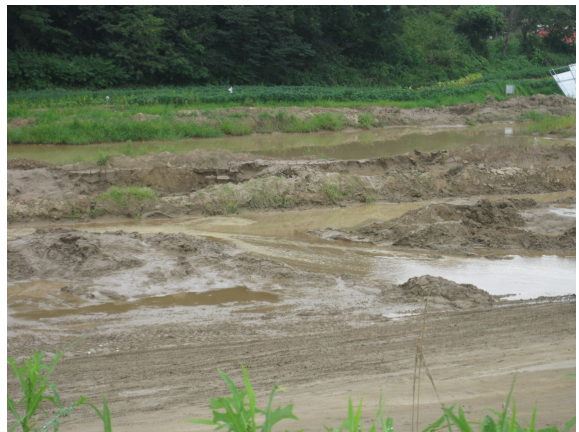
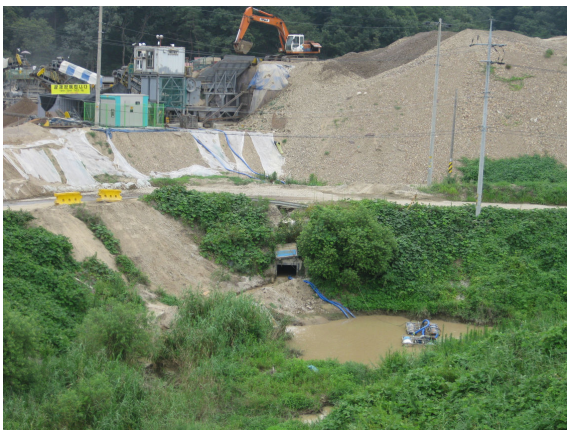
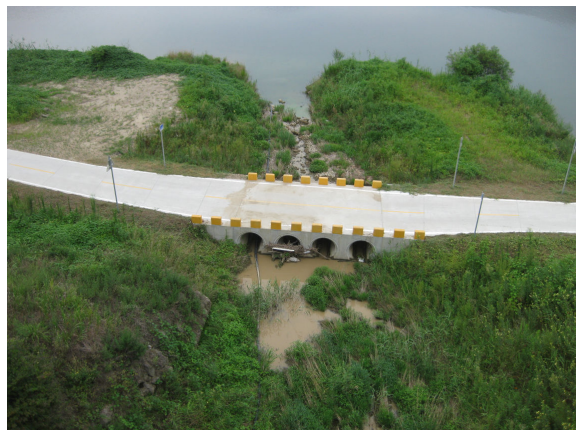
- 하천구역 내 제외지에 준설토를 장기간 적치하지 않도록 하였으나 하천준설공사가 완료된 시점에도 준설토를 적치하고 있어, 강우에 따라 하천유량이 늘어나는 경우 하천으로 토사가 유출될 가능성이 있음
- 제내지에 있는 준설토 적치장에서 골재/사토 선별작업으로 인해 탁수가 발생되나, 오염저감시설이 없어 인근 하천 및 강으로 유입되고 있어 준설토 적치장에 대한 관리 감독이 필요한 것으로 판단됨

[그림 3-1-21] 준설토 적치장 전경(서천지역, 백제보 및 공주보 인근)
